AB „PANEVĖŽIO ENERGIJA“

TECHNINĖ UŽDUOTIS

PEI biokuro katilinės biokuro katilo Nr. 1 pakuros remonto darbų atlikimui

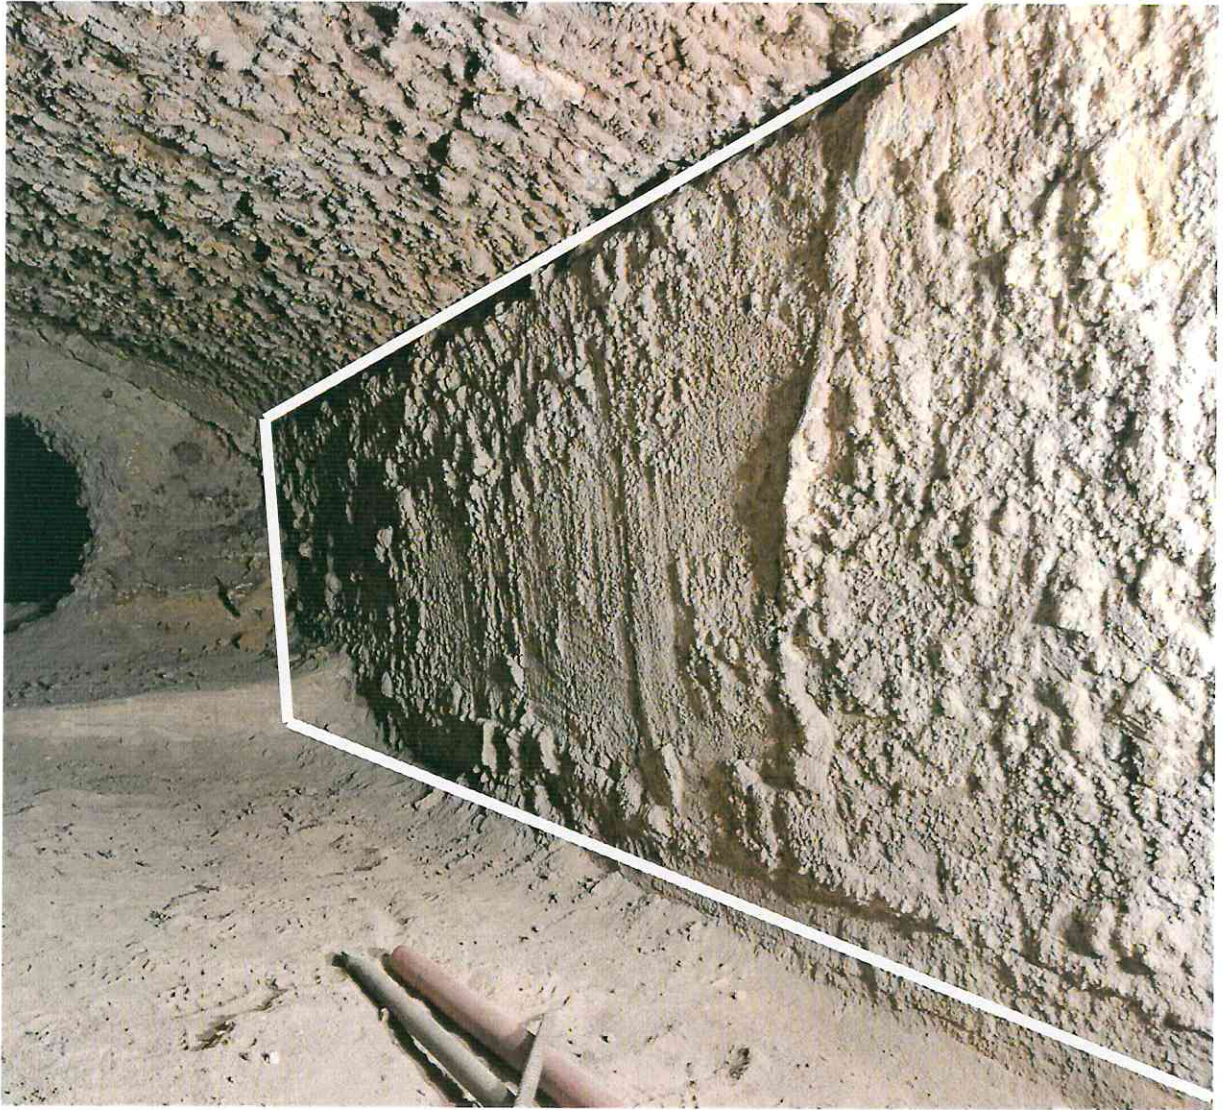
pav. 1 Pakuros dešinēs pusēs mūro siena virš tarpinēs arkos

Eil. Nr.	Mūro elementas	Darbų apimtys / medžiagos / reikalavimai	Pastabos
1	.Pakuros dešinės pusės (pagal degimo produktų judėjimo kryptį) mūro siena virš tarpinės pakuros arkos.	Pakuros dešinės pusės mūro sienos su izoliacinėmis medžiagomis išardymas ir sienų atstatymas iš naujų ugniai atsparių tinkamų biokuro pakuoms plytų ir izoliacinių medžiagų. Mūro sienas laikančių naujų ankerių iš nerūdijančio plieno sumontavimas. Preliminarus sienos plotas 5 m ² .	Žiūrėti fotonuotrauką Nr.1. Medžiagų kiekiai ir darbų apimtys tikslinami darbų metu.
2	Degimo produktų išėjimo į katilą anga (turbina).	Degimo produktų išėjimo į katilą angos (turbinos) mūro plytų pirmųjų trijų eilių (skaičiuojant pagal degimo produktų judėjimo kryptį) išardymas ir atstatymas iš naujų ugniai atsparių tinkamų biokuro pakuoms plytų. Preliminarus vienos plytų eilės plotas 1 m ² .	Žiūrėti fotonuotrauką Nr.2. Medžiagų kiekiai ir darbų apimtys tikslinami darbų metu.

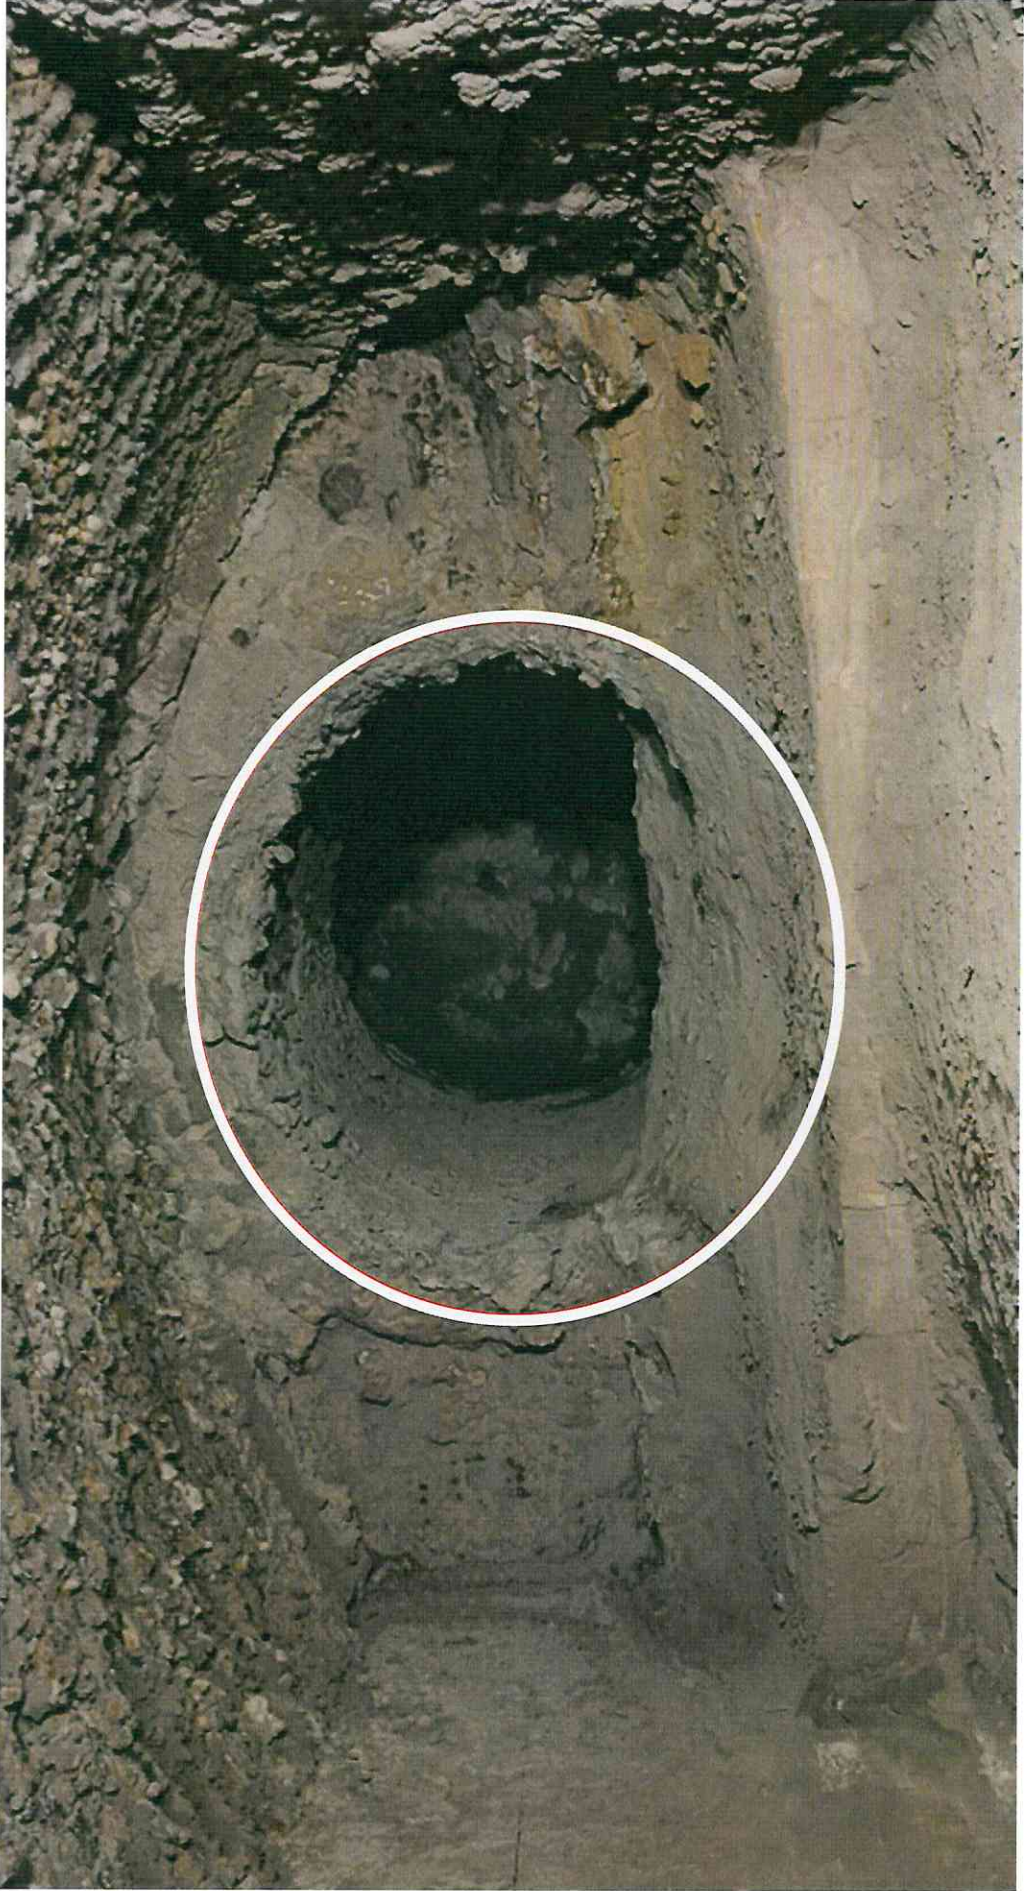
pag. 2 Degimo produktų išėjimo į katilų angą

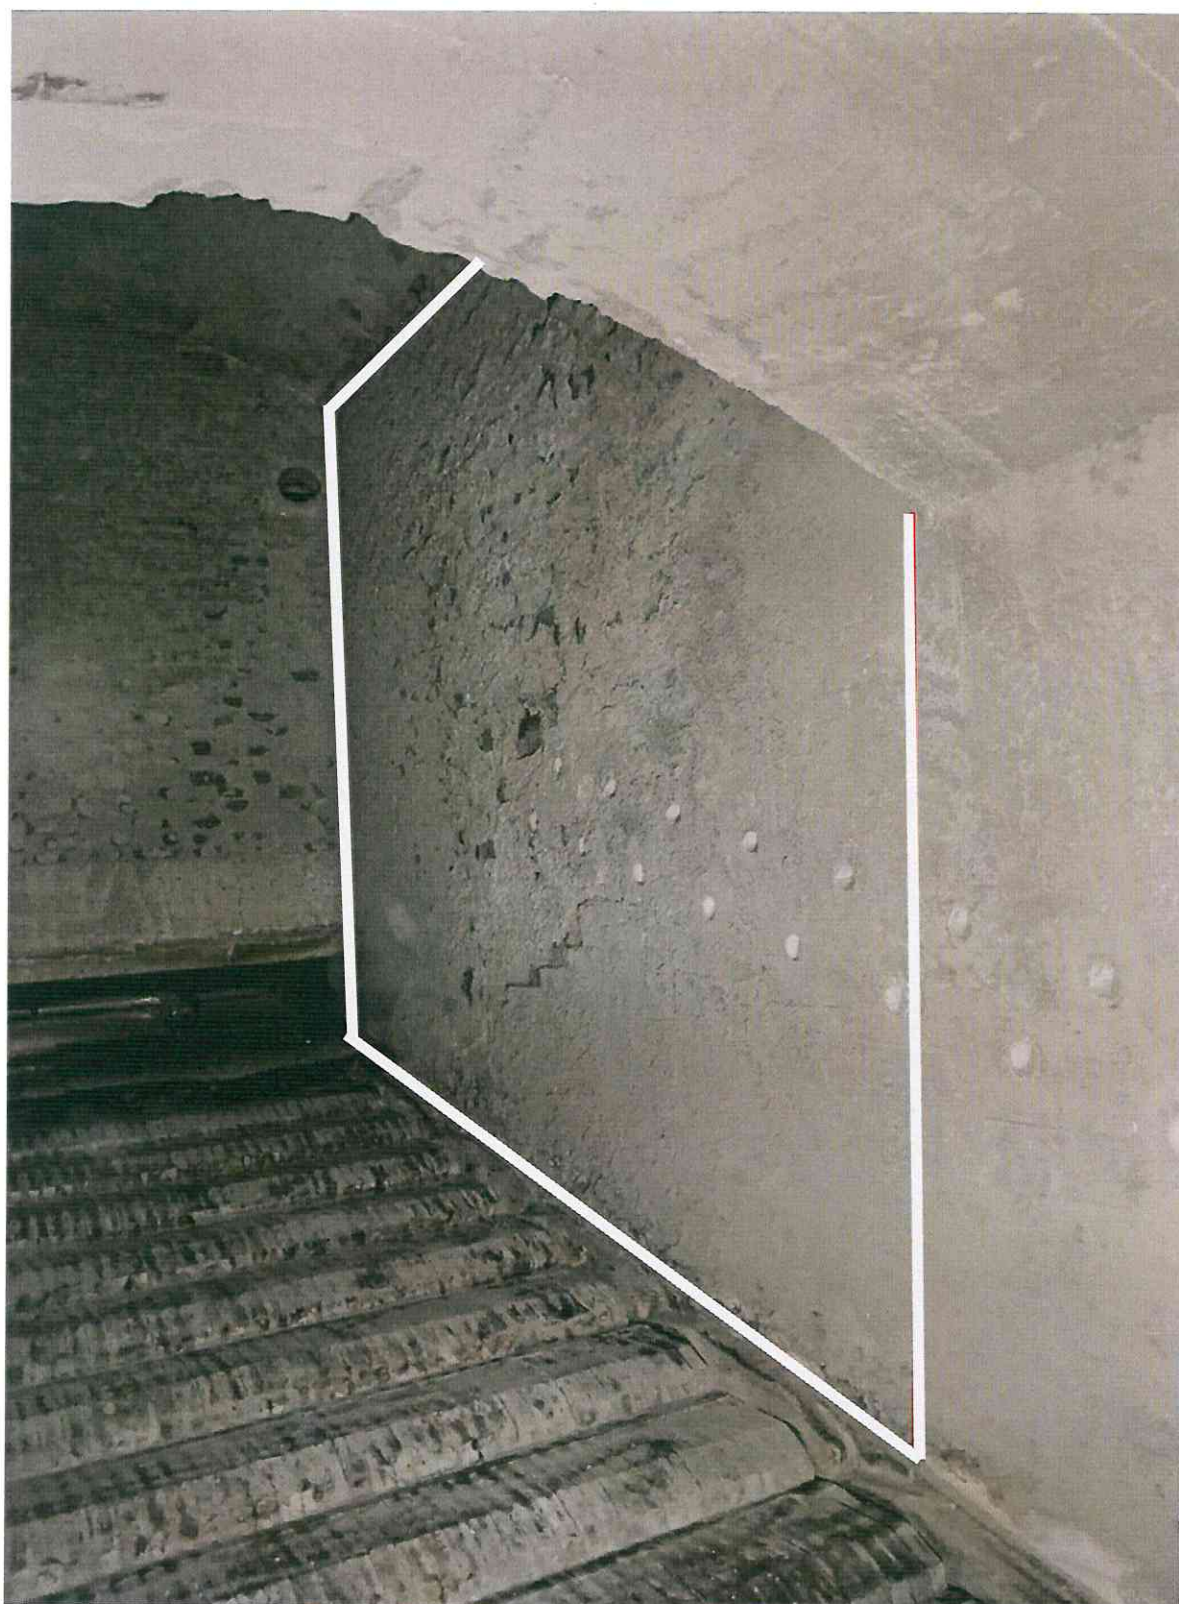
pav. 3 Pakuros kairės pusės mūro siena prieš arką

3	Pakuros abiejų pusių sienos nuo kuro padavimo angos iki tarpinės pakuros arkos.	Pakuros abiejų pusių mūro sienos su izoliacinėmis medžiagomis nuo kuro padavimo angos iki tarpinės pakuros arkos išardymas ir atstatymas iš naujų ugniai atsparių tinkamų biokuro pakuoms plytų ir izoliacinių medžiagų. Preliminarus abiejų sienų plotas 24 m ² .	Žiūrėti fotonuotrauką Nr.3 ir 4. Medžiagų kiekiai ir darbų apimtys tikslinami darbų metu.

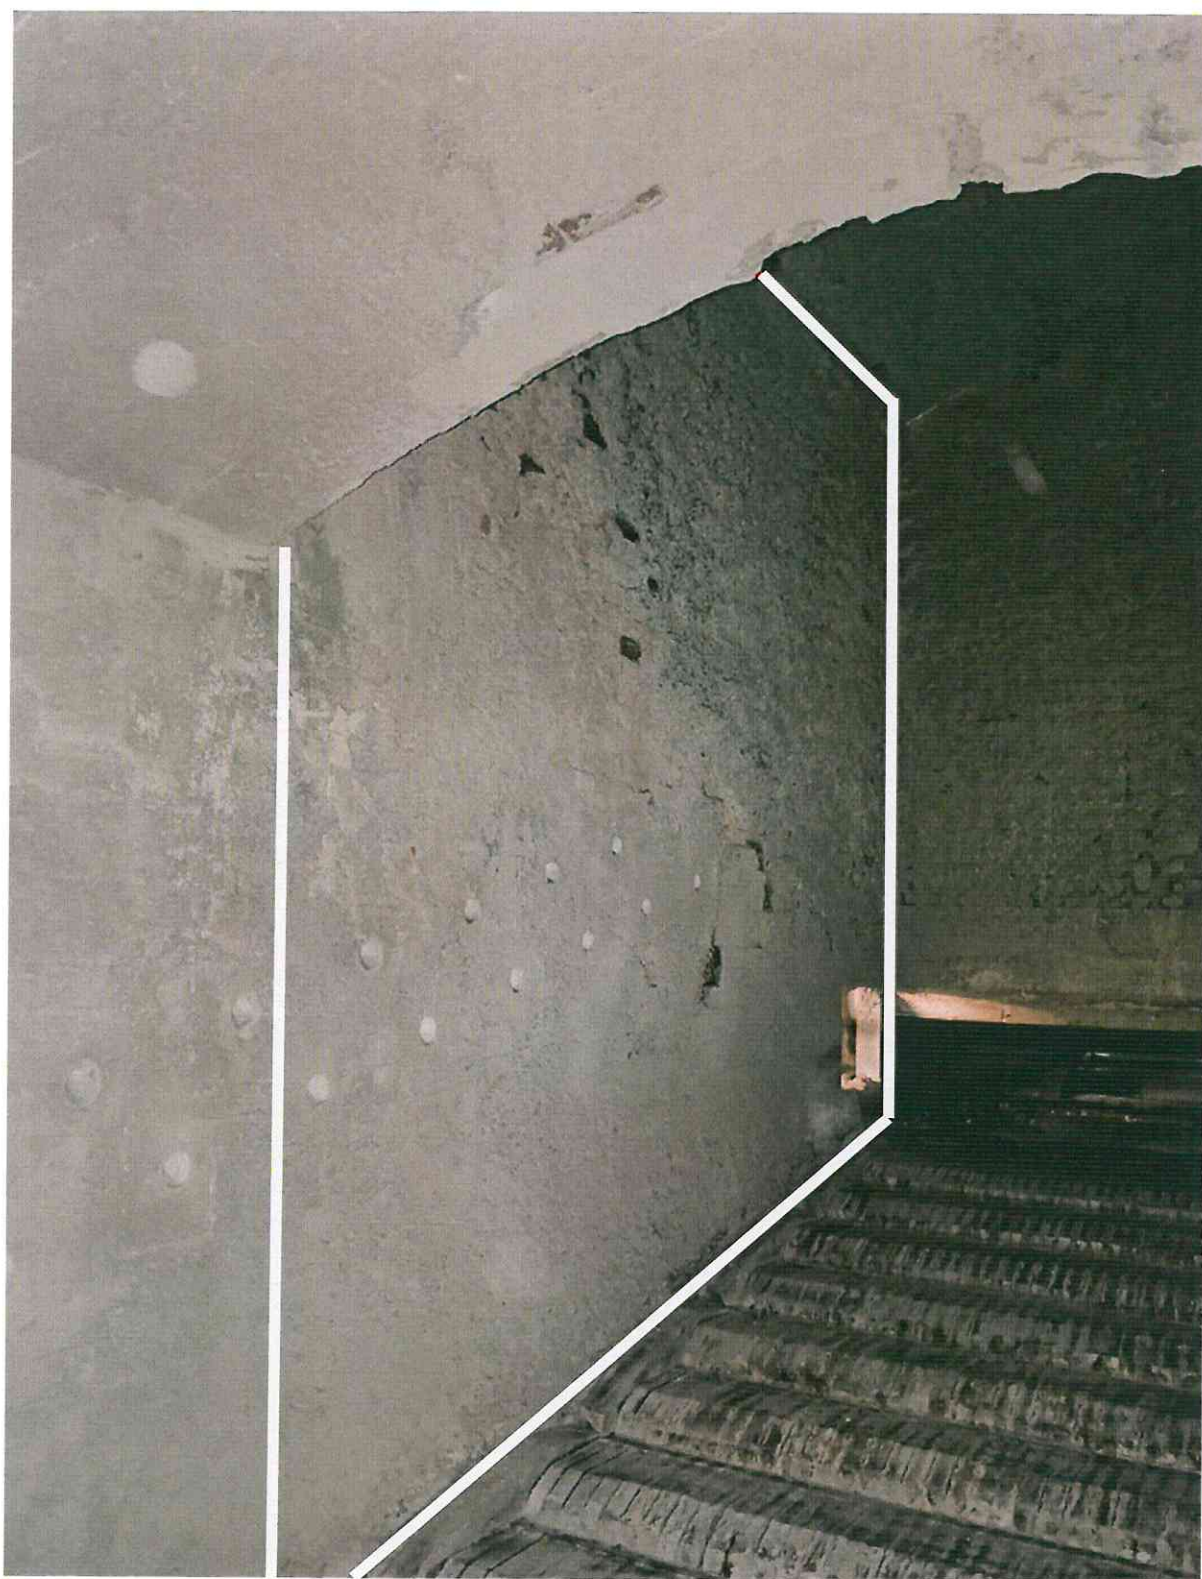
pav. 4 Pakuros dešinēs pusēs mūro siena priēš arkā

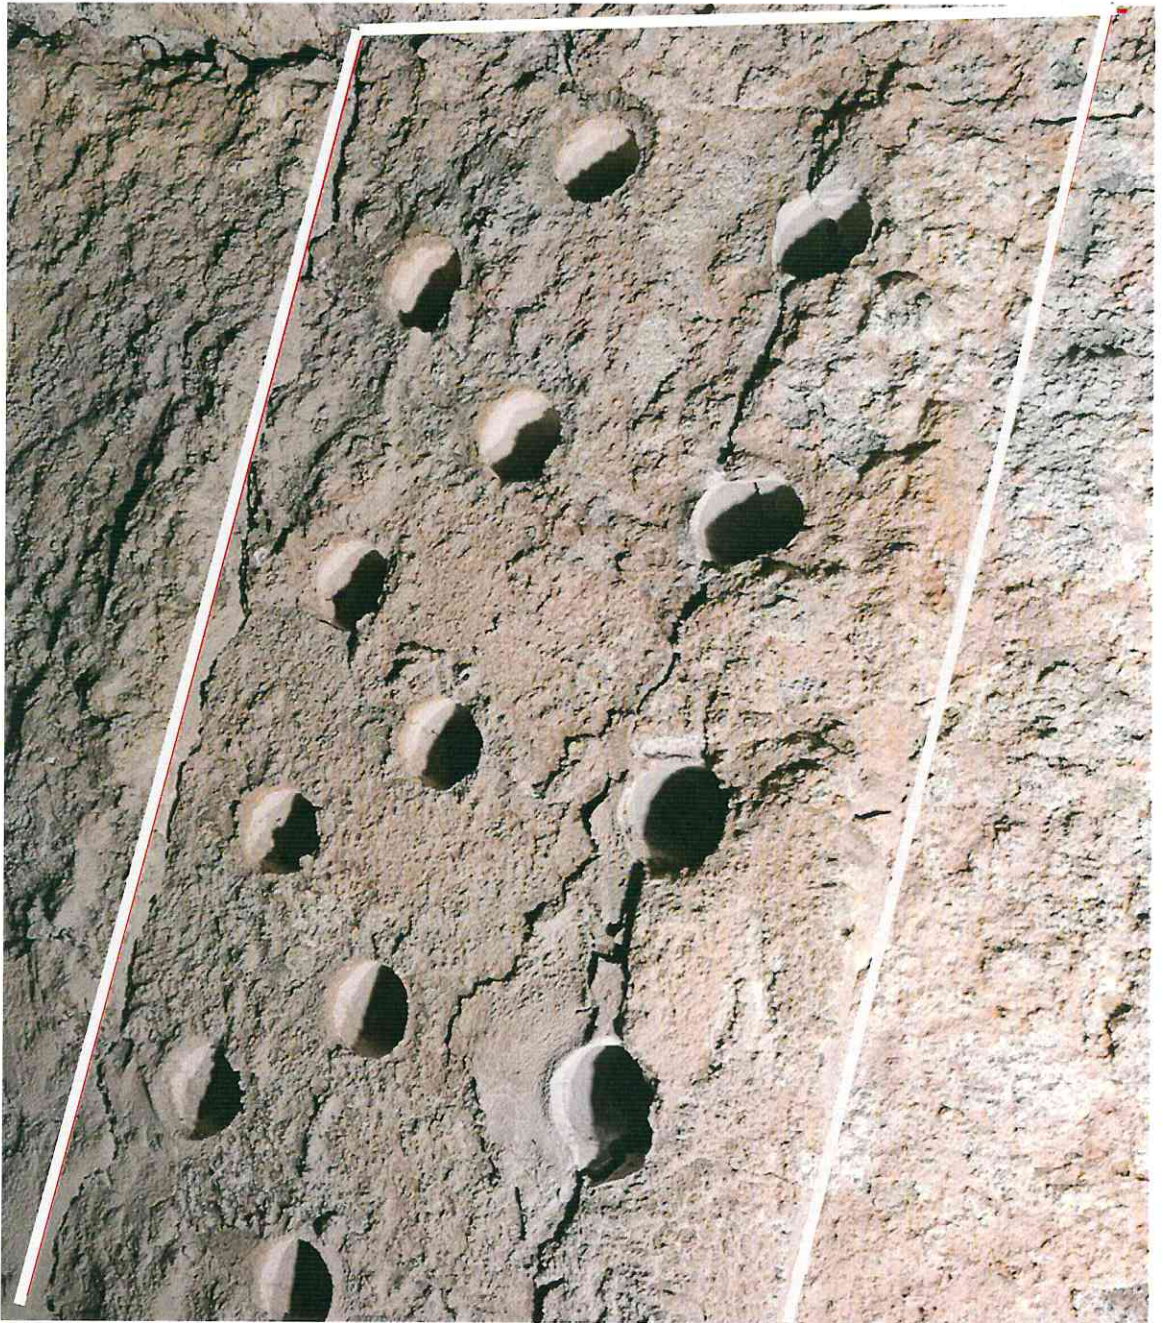
pav. 5 Dešinės pusės monolitinis oro/dūmu paskirstymo blokas

4	Pakuros abiejų pusių monolitiniai ugniai atsparūs oro ir dūmų recirkuliacijos paskirstymo blokai.	Pakuros abiejų pusių oro ir dūmų recirkuliacijos paskirstymo ugniai atsparių blokų demontavimas ir naujų sumontavimas. 2 vnt.	Žiūrėti fotonuotrauką Nr.5 ir 6.
5	Galinė pakuros siena (kurioje įrengta degimo produktų išėjimo anga -turbina)	Galinės pakuro mūro sienos (kurioje įrengta degimo produktų išėjimo anga -turbina) su izoliacinėmis medžiagomis išardymas ir sienos atstatymas iš naujų ugniai atsparių tinkamų biokuro pakuroms plytų ir izoliacinių medžiagų. Preliminarus sienos plotas 2,5 m ² .	Žiūrėti fotonuotrauką Nr.7. Medžiagų kiekiai ir darbų apimtys tikslinami darbų metu.
6	Išsilydžiusių pelenų ir plytų sluoksnis ant tarpinės arkos prieš degimo produktų išėjimo angą – turbiną.	Išsilydžiusių pelenų ir plytų sluoksnio ant tarpinės arkos prieš degimo produktų išėjimo angą – turbiną pašalinimas. Preliminarus sluoksnio tūris 0,5 m ³	Žiūrėti fotonuotrauką Nr.8. Darbų apimtys tikslinamos darbų metu.

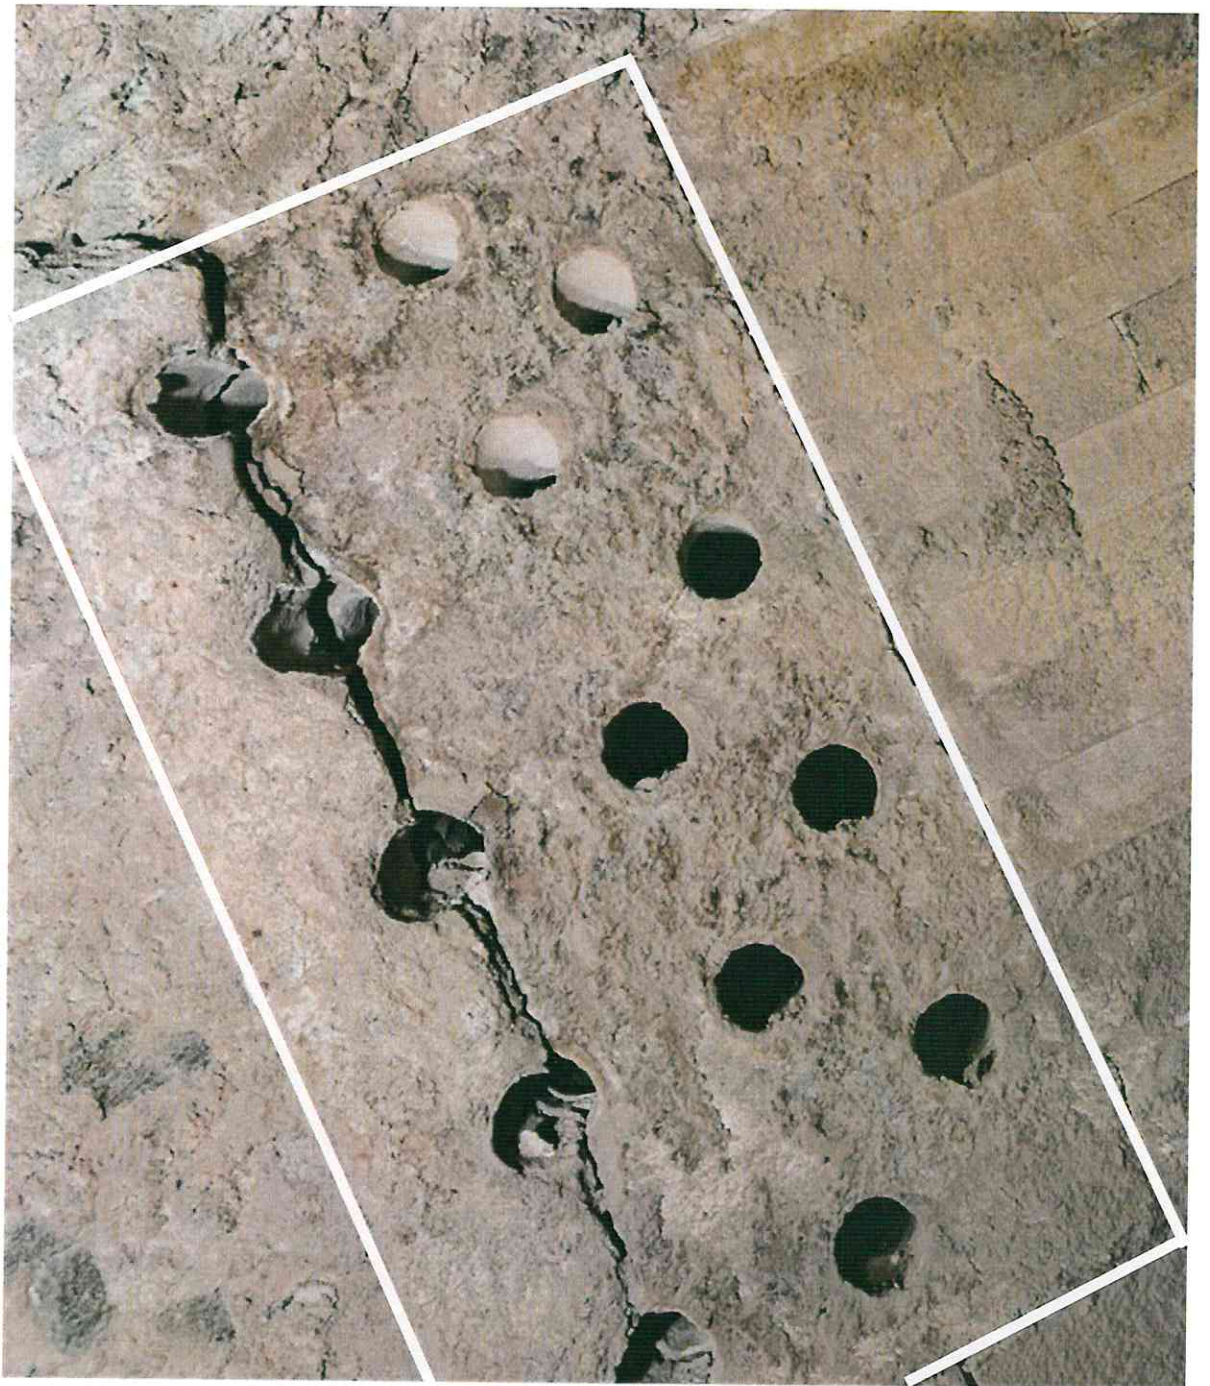
pav. 6 Kairės pusės monolitinis oro/dūmu paskirstymo blokas

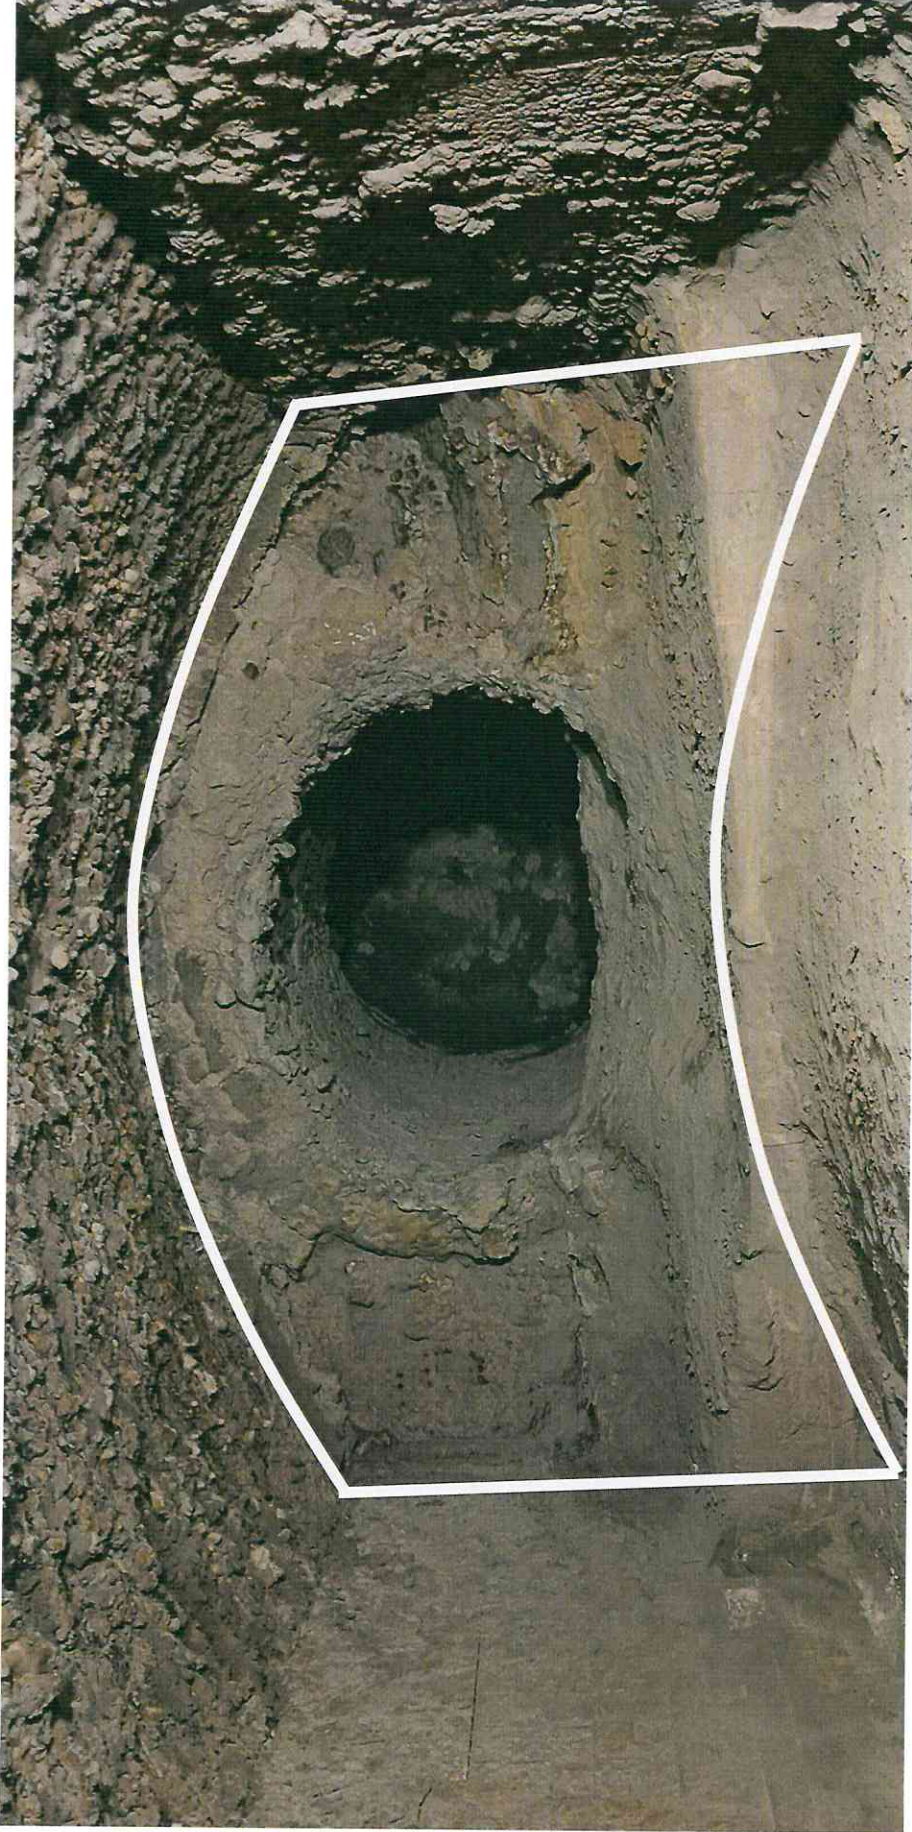
pav. 7 Galinė pakuros mūro siena (kurioje įrengta degimo produktų išėjimo anga - turbina)

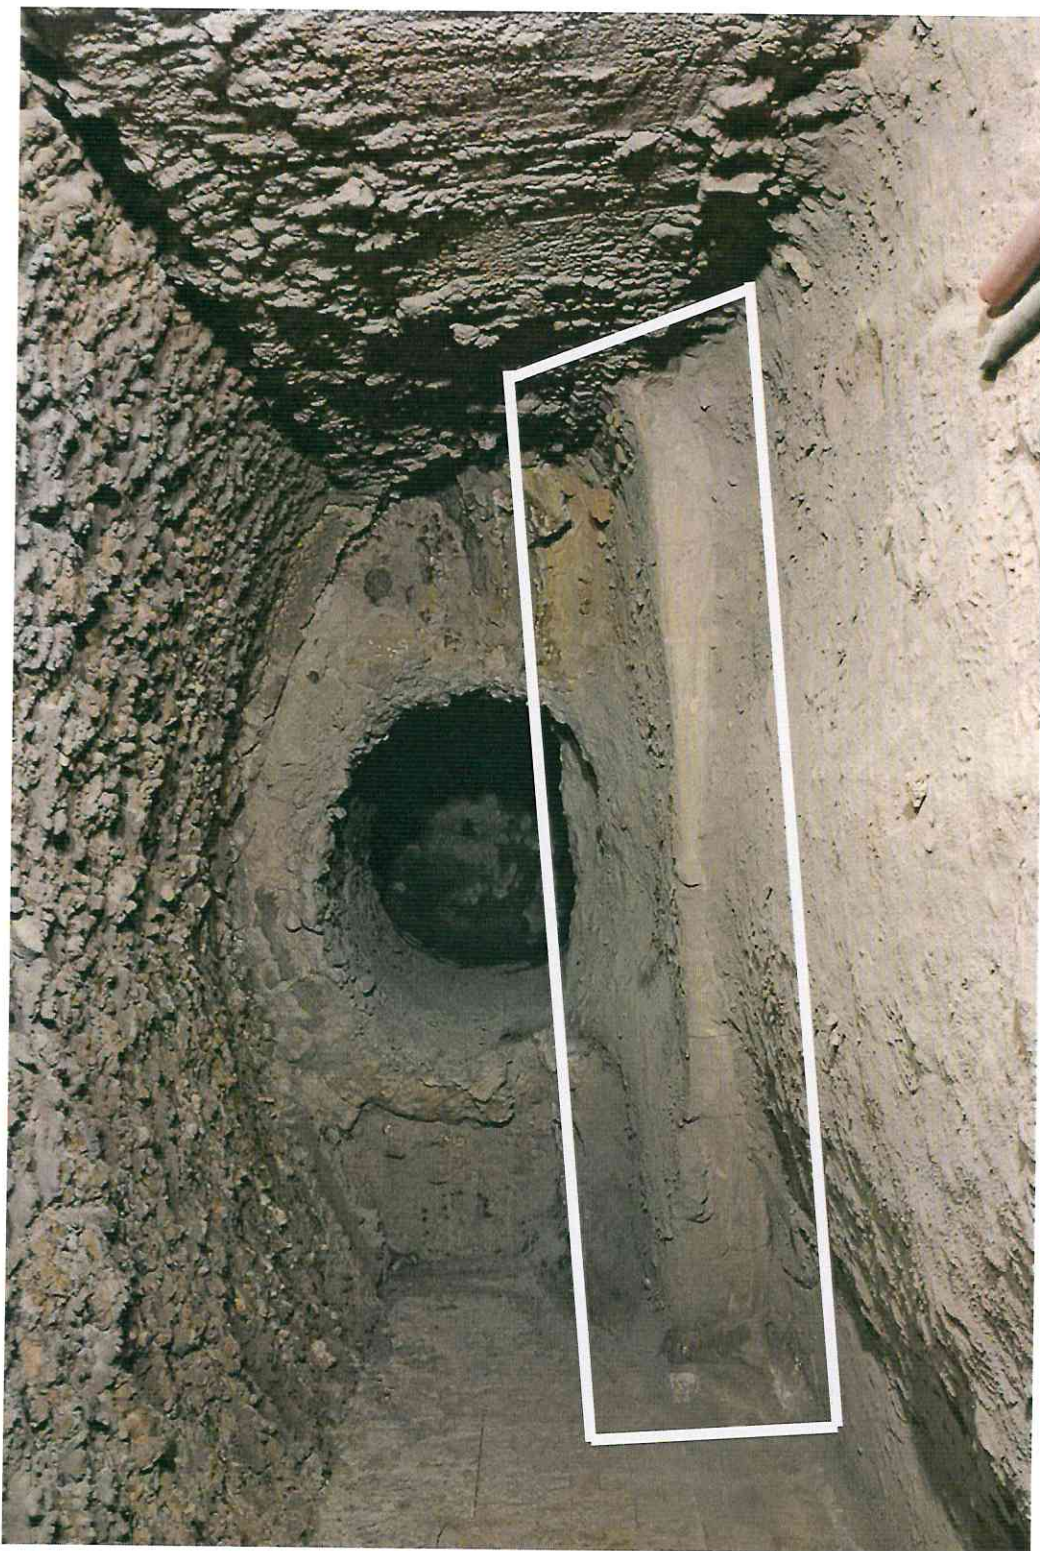
pav. 8 Išsilydžiusių pelenų ir plytų sluoksnis ant tarpinės ar-kos prieš degimo produktų išėjimo angą
