Klaipėdos pilies ir bastionų komplekso atkūrimo ir  
pritaikymo visuomeninėms reikmėms  
architektūriniai priešprojektiniai pasiūlymai (galimybių analizė)

**PROJEKTUOTOJAS:** UP ARCHITEKTAI, UAB  
k. 110784562

**NUMERIS:** 2026-03-16 / PPP-01

# ESAMA PADĖTIS

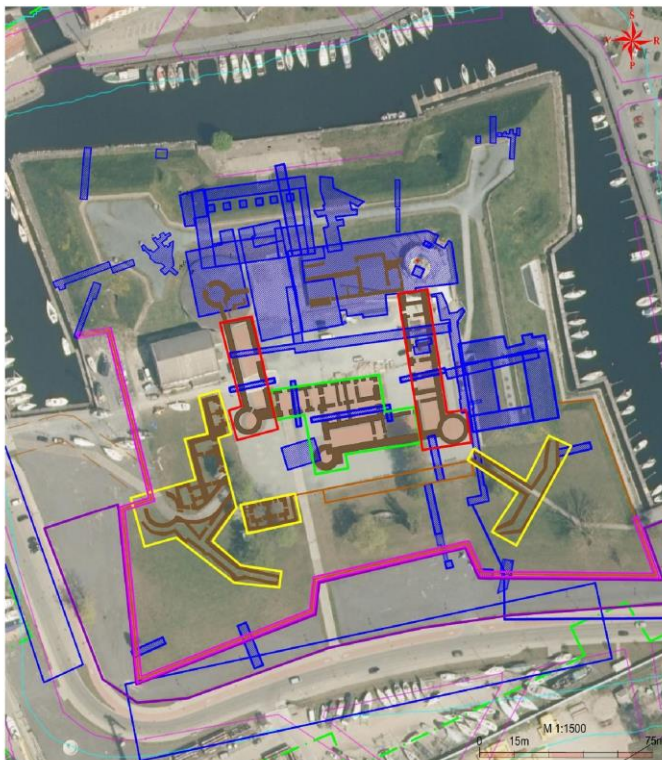
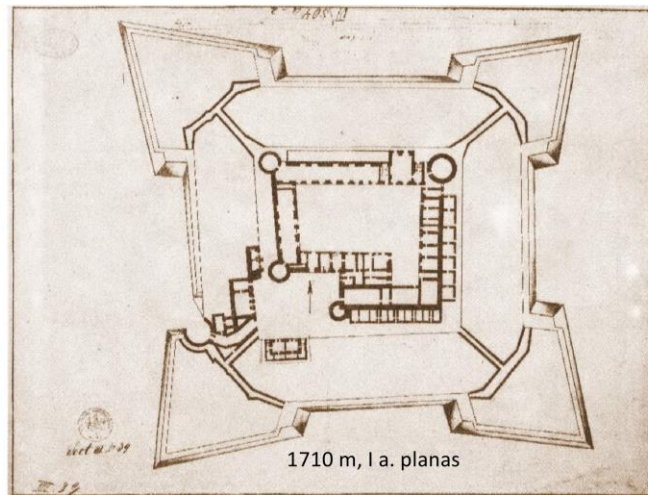
#### Atlikti ir planuojami archeologiniai tyrimai

- Ankstesni archeologiniai tyrimai
- I etapas **Bastionai**, planuojami tyrimai (2850 m<sup>2</sup>)
- II etapas **Fosos krantas**, planuojami tyrimai (960 m<sup>2</sup>)
- III etapas **P Korpusas**, planuojami tyrimai (1600 m<sup>2</sup>)
- IV etapas **P V Korpusai**, planuojami tyrimai (1800 m<sup>2</sup>)
- V etapas, statybinė dalis, pagal poreikį tiriamos išorinės erdvės

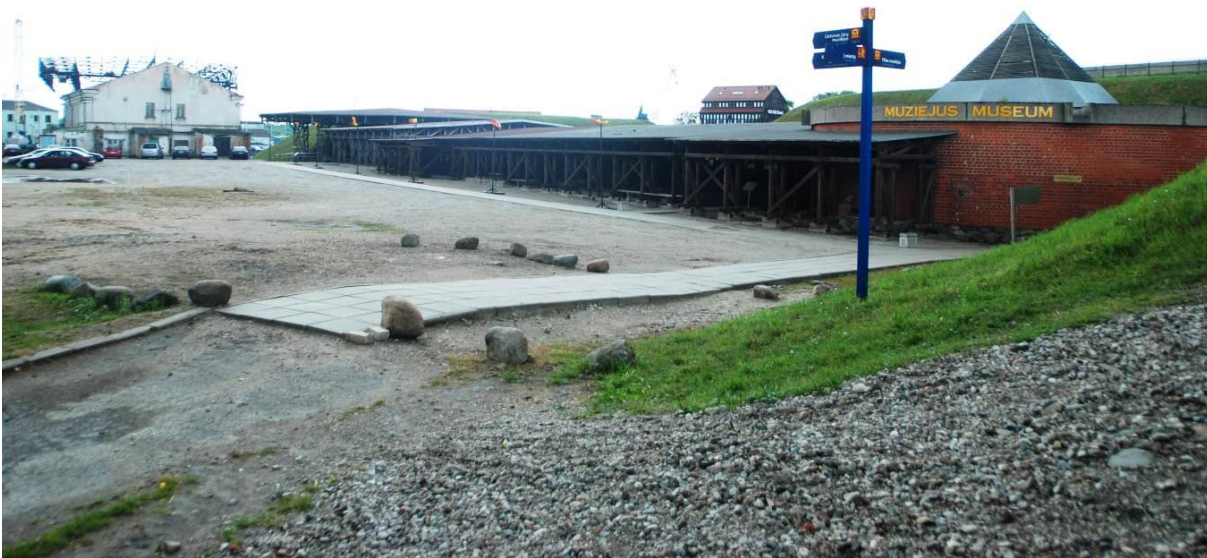
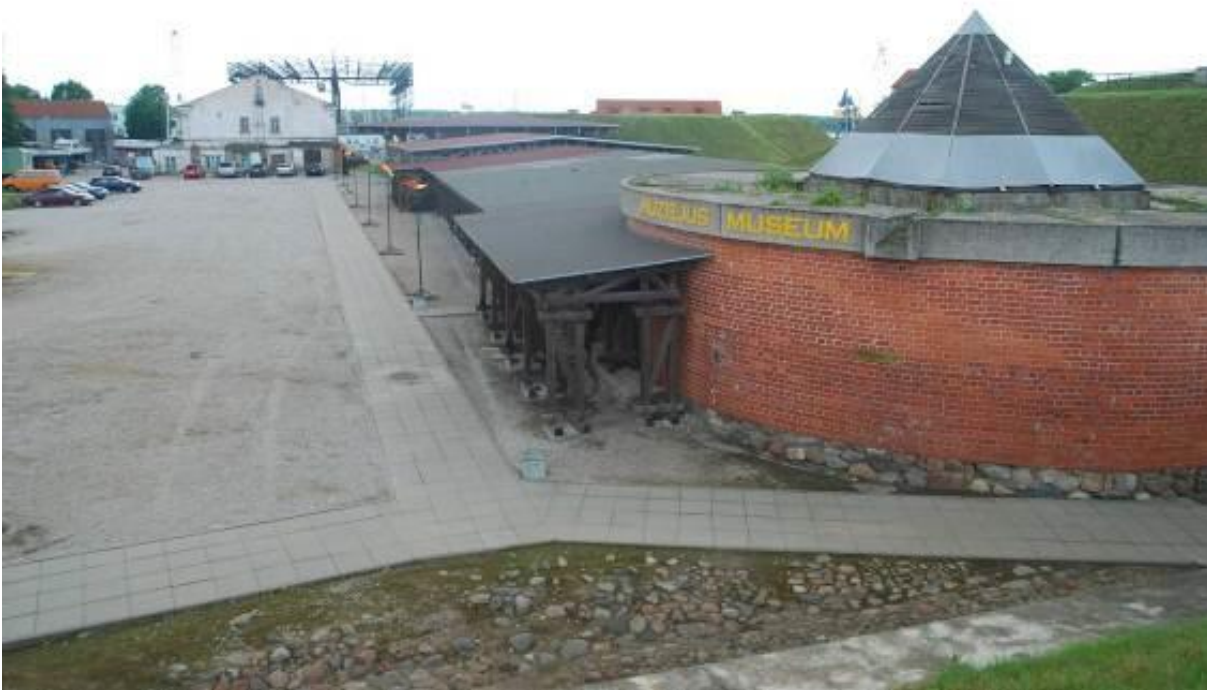
Apsauginių stoginių vaizdas

Pilės atkūrimo darbai pradėti pagal 1998 m. paruoštą architektų L. Šliogerienės ir V. Šliogerio *Klaipėdos piliavietės šiaurinės dalies restauravimo ir pritaikymo koncepciją*.

Pilės teritorija įgavo pirminį vaizdą, kuris daug metų buvo pažįstamas klaipėdiečiams – suformuoti Karlo ir Fridricho bastionai, pilies šiaurinio korpuso pamatai konservuoti, nuo saulės ir kritulių jiems apsaugoti pastatytos medinės stoginės. Atkurtas Didžiojo bokšto pirmo aukšto mūras, pažymint bokšto vietą. Bastionų poternos restauruotos, jose įrengtas muziejus.

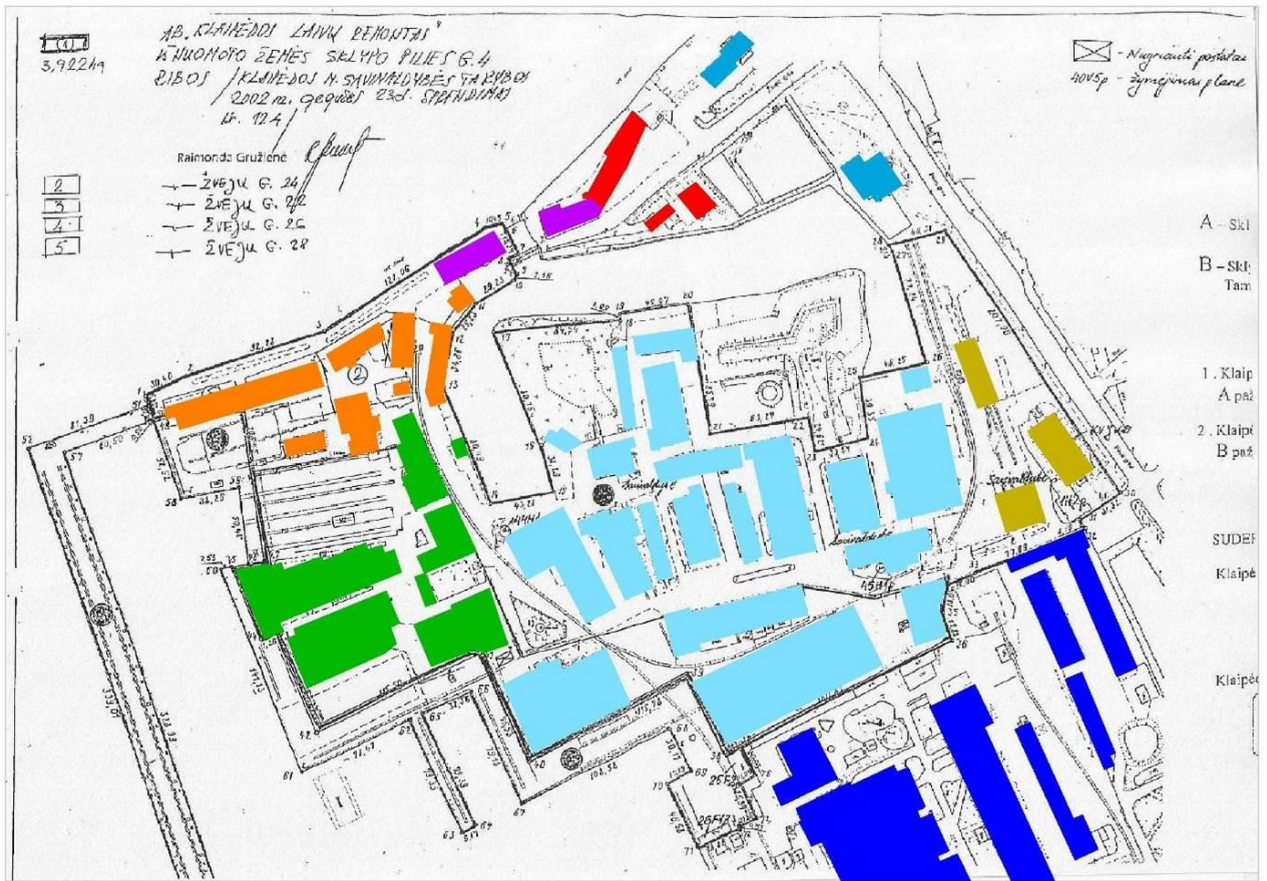
XX a. pab. užstatymo analizė

Pilies teritorija buvo tankiai užstatyta gamybiniais cechais.

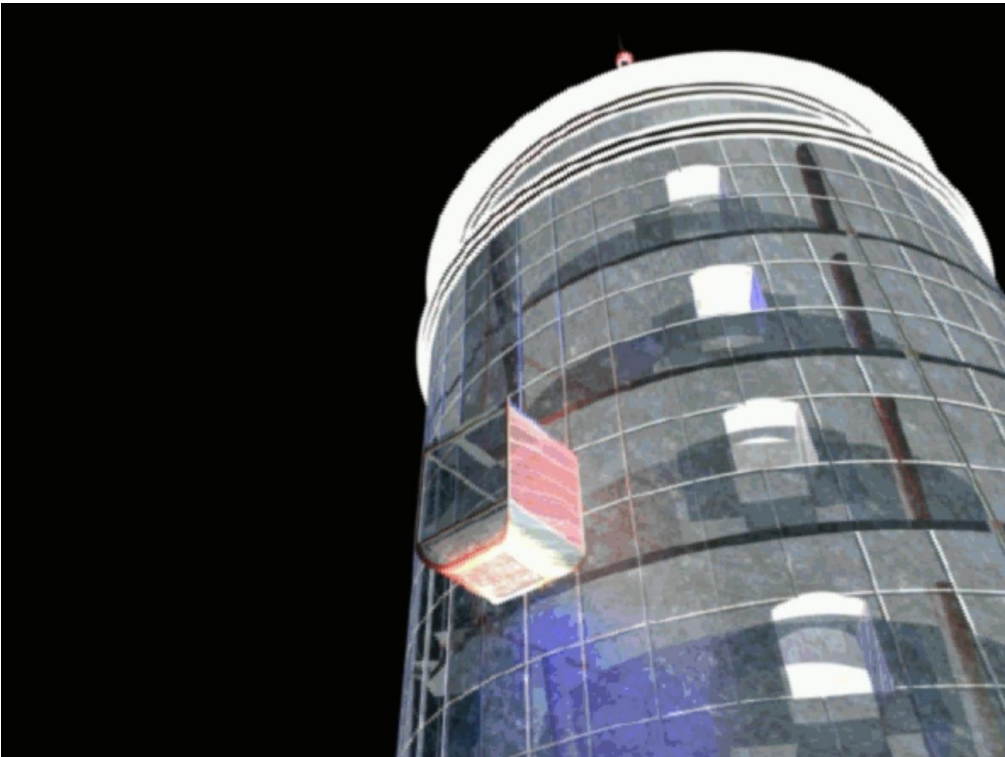
Pilies teritorijos vystymui pradėti skelbti architektūriniai konkursai. Buvo siūlomas ne tik naujas medžiagiškumas, bet ir naujos didžiojo bokšto formos. Naujos formos konkursų nelaimėjo, bet stiklas buvo labai populiarus tarp pasiūlymų. Labiausiai įsidėmėtinas, geriausiai prisimenamas architekto Sauliaus Manomaičio projektavimo įmonės „Vakarų siluetas“ architektų suprojektuotas stiklinis bokštas.

1999 – 2000 m. Klaipėdos pilies Didžiojo bokšto architektūrinio sprendimo PP konkursas, 1 vieta

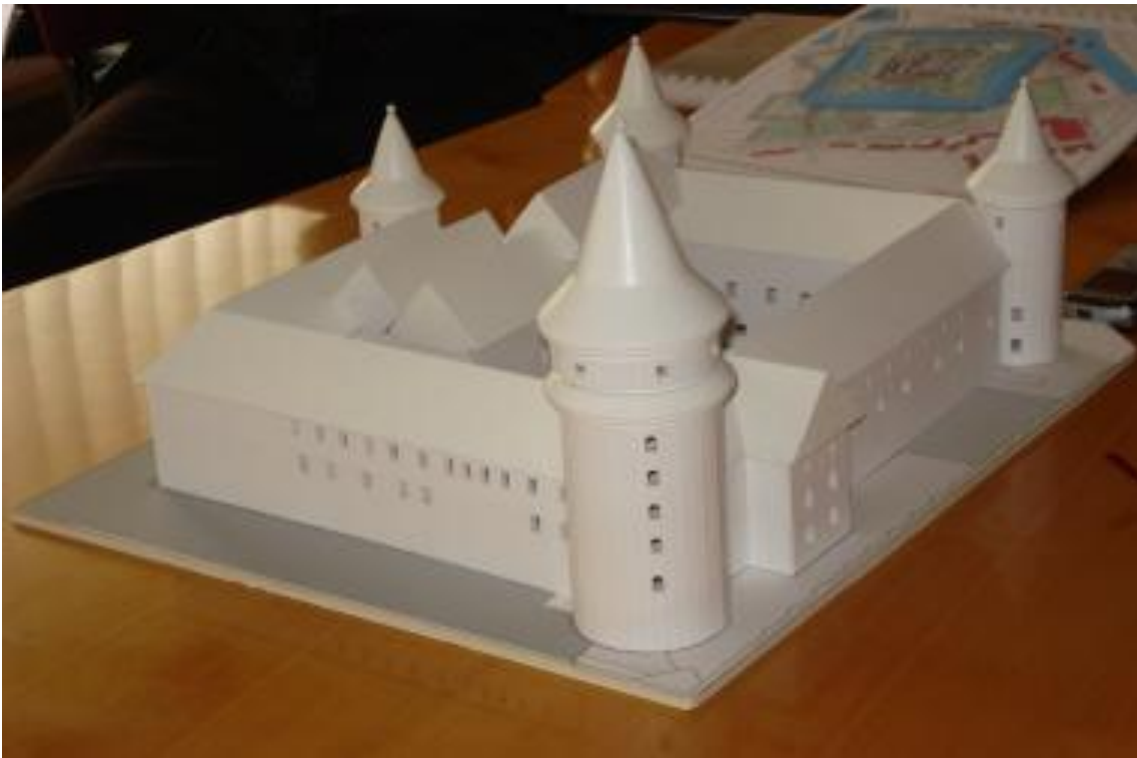
2009 m. supaprastinto atviro projekto konkurso nugalėtojo maketo fotonuotraukos

2009-05-18 buvo paskelbtas atviro projekto konkursas projektui „Visuomeninių renginių infrastruktūros Klaipėdos piliavietės teritorijoje suformavimas I etapas“. Laimėtojas – architektės V. Mureikienės UAB „Archbalt“. Konkurso dalyvis pateikė piliavietės teritorijos bendrą koncepciją.

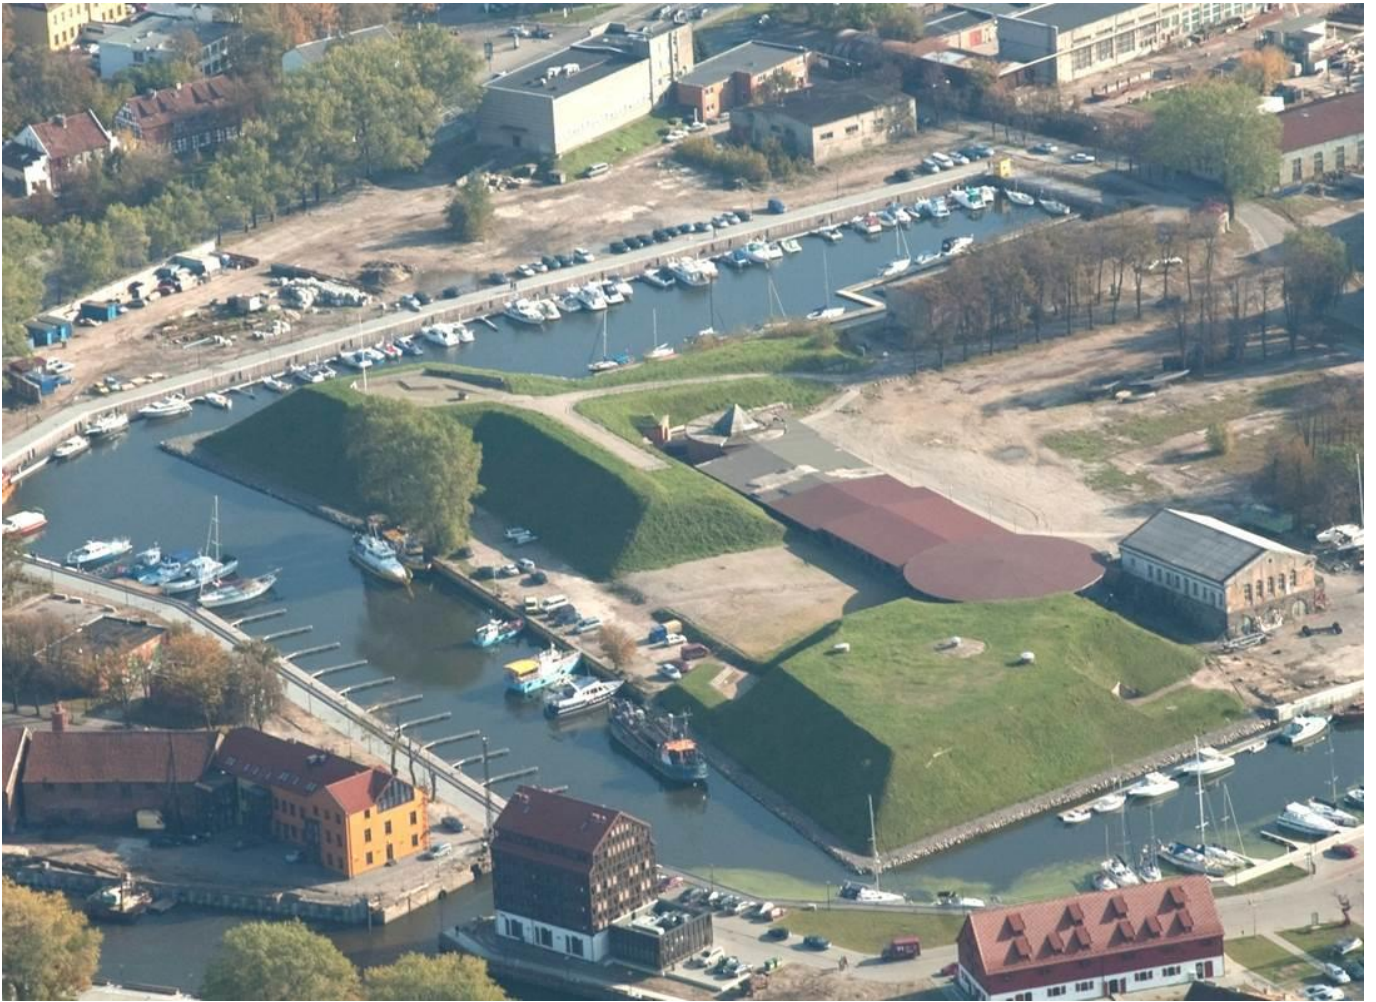
2008-2010 m. atliekant Danės upės krantinių rekonstrukciją, iškasta dalis užpiltos rytinės fosos, joje įrengiant jachtų ir mažųjų laivų uostą.

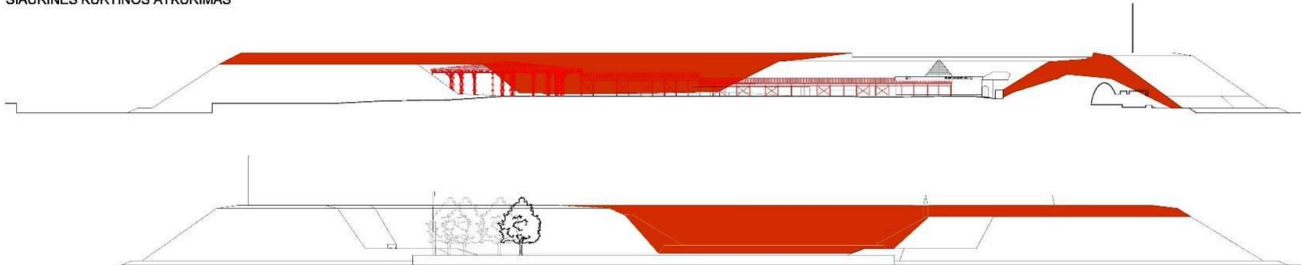
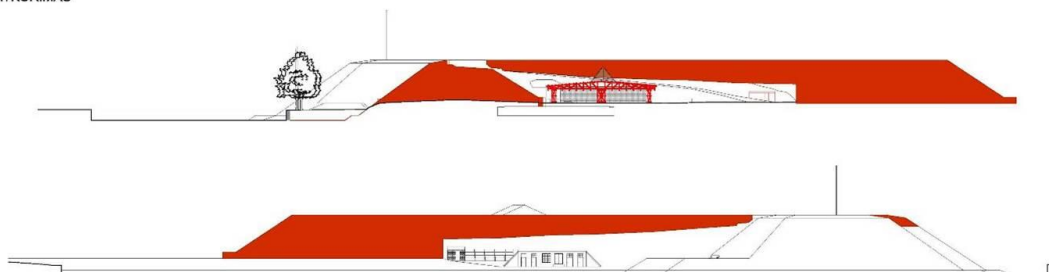
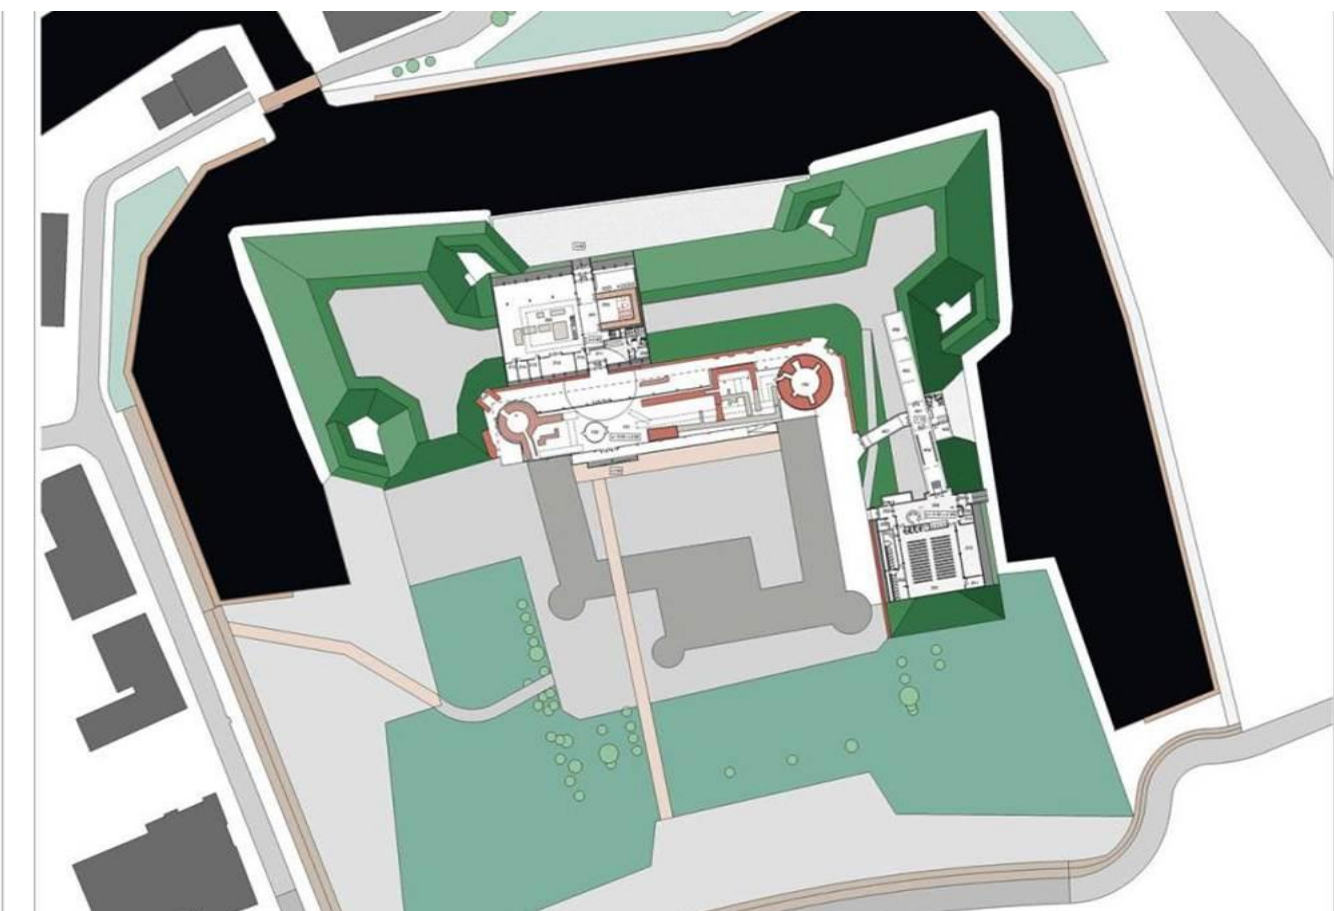
#### ŠIAURINĖS KURTINOS ATKŪRIMAS

Pagal parengtą projektą šiuo metu yra įgyvendinta:

- konservuoti išlikę pilies šiaurinio korpuso pamatai/mūrai;
- suformuota pilies kiemo aikštė ir sutvarkytas gerbūvis, aikštė naudojama Klaipėdos šventėms;
- pratęsta rytinė kurtina, po ją įrengiant edukacinę/konferencijų salę, MLIM muziejaus reikmėms pritaikytas buvęs požeminis 2-ojo p. k. laikų kuro sandėlis;
- sujungti Karlo ir Fridricho bastionai atstatant šiaurinę kurtiną, po ją įrengiant MLIM muziejaus patalpas.

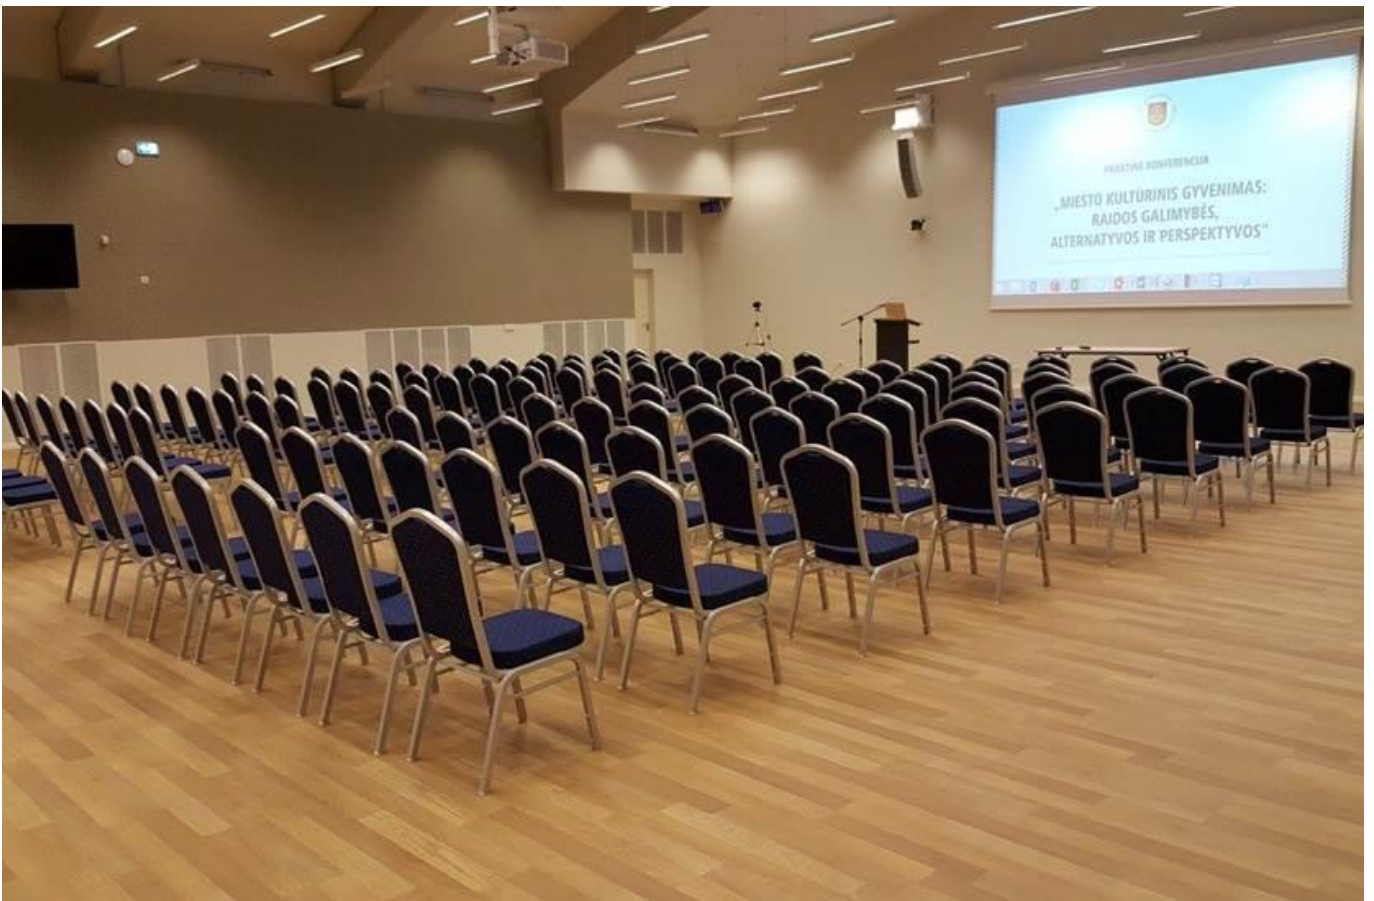
Edukacinė salė rytinėje kurtinoje

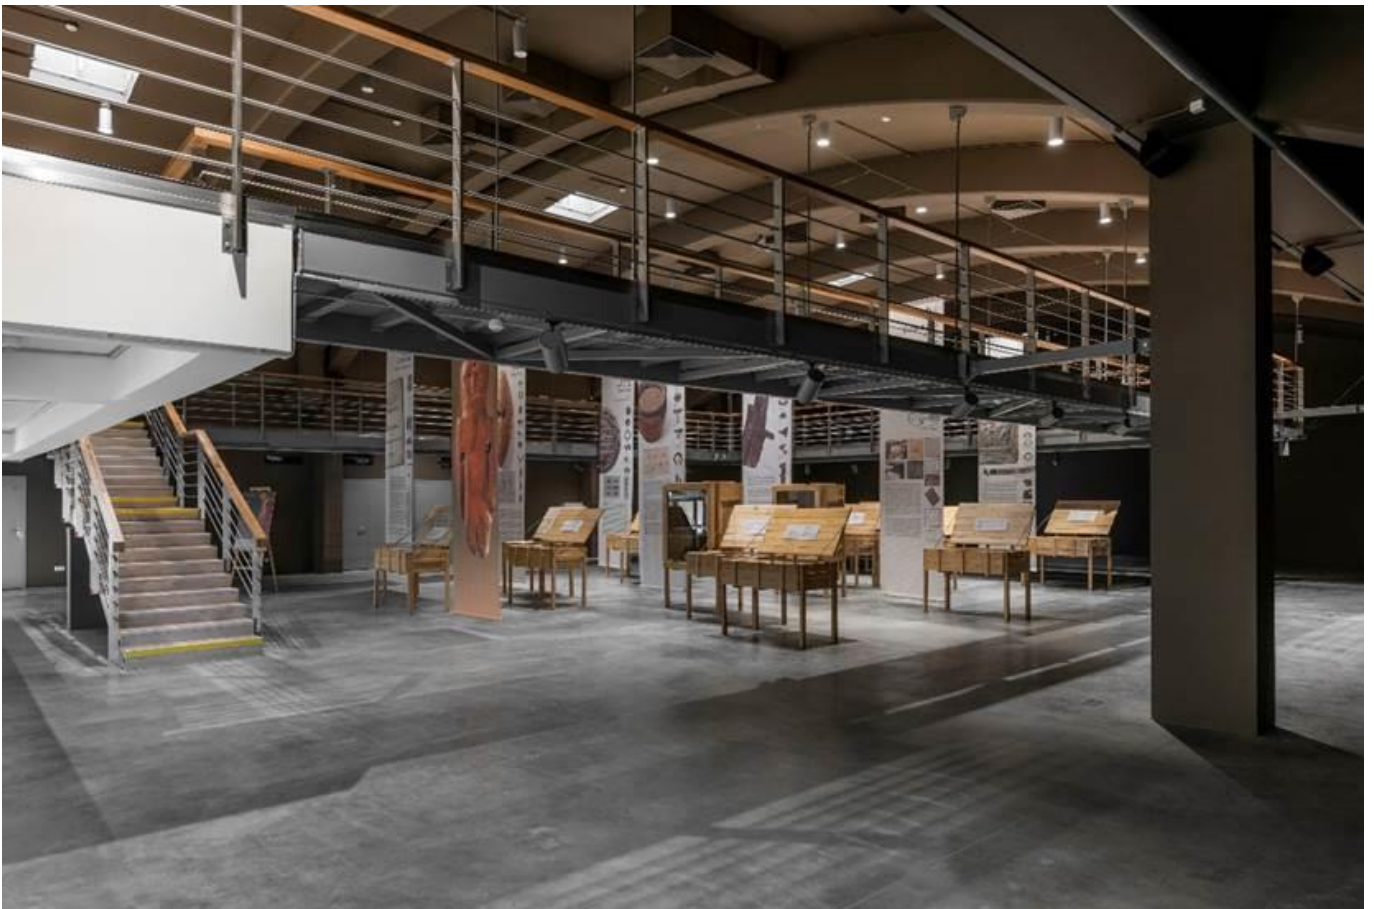
MLIM muziejus šiaurinėje kurtinoje

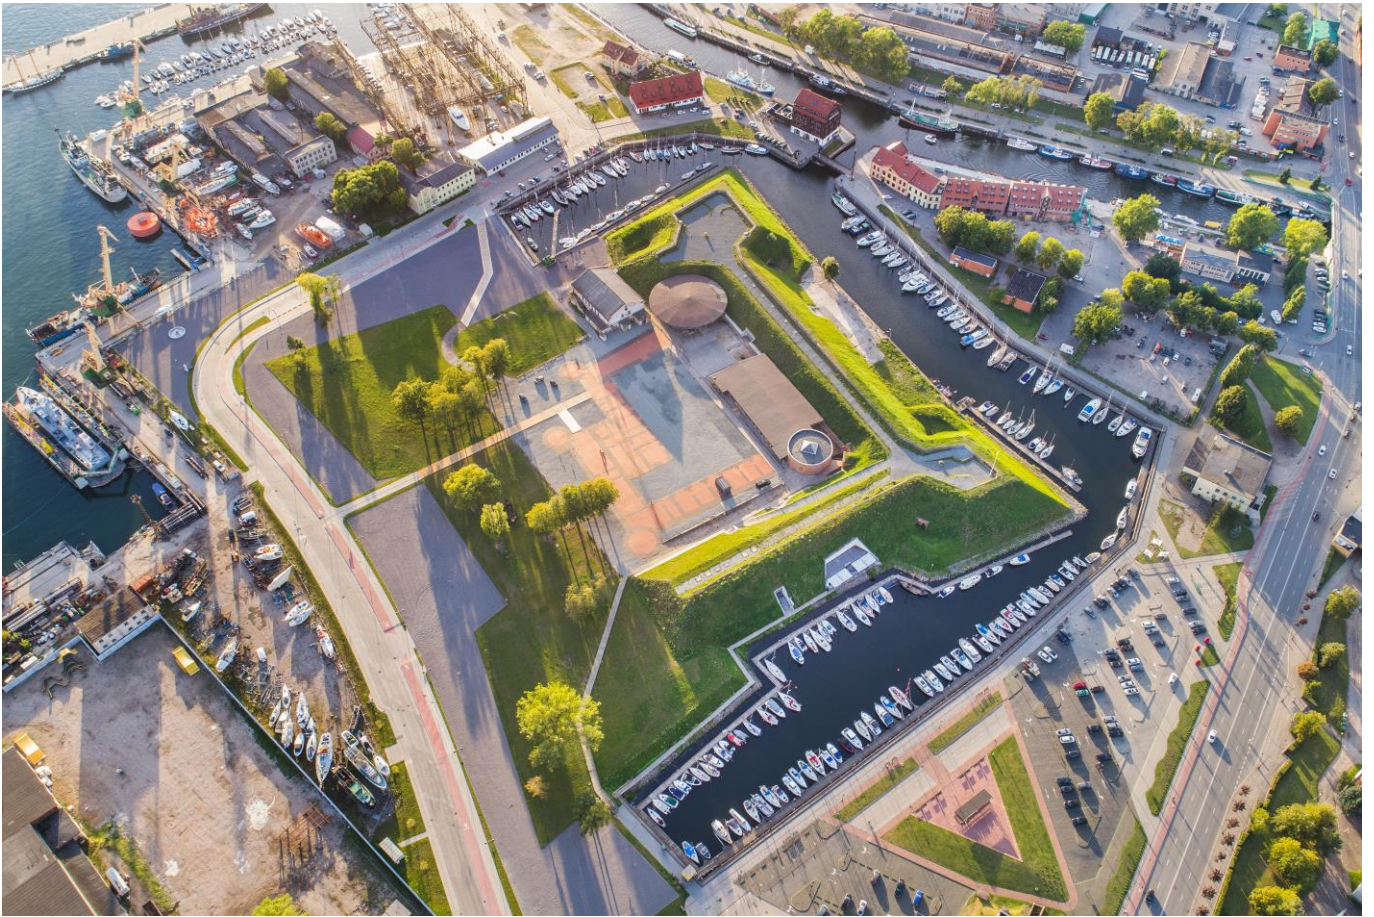
2017 m. buvo suprojektuota Priešpilio gatvės atkarpa pietinėje piliavietės teritorijos dalyje, patraukiant ją nuo Pilies bastionų. Neišlikusi pietinė fosa ir dalis vakarinės fosos nužymėta skaldos danga, taip atkuriant bendrą pilies komplekso vaizdą

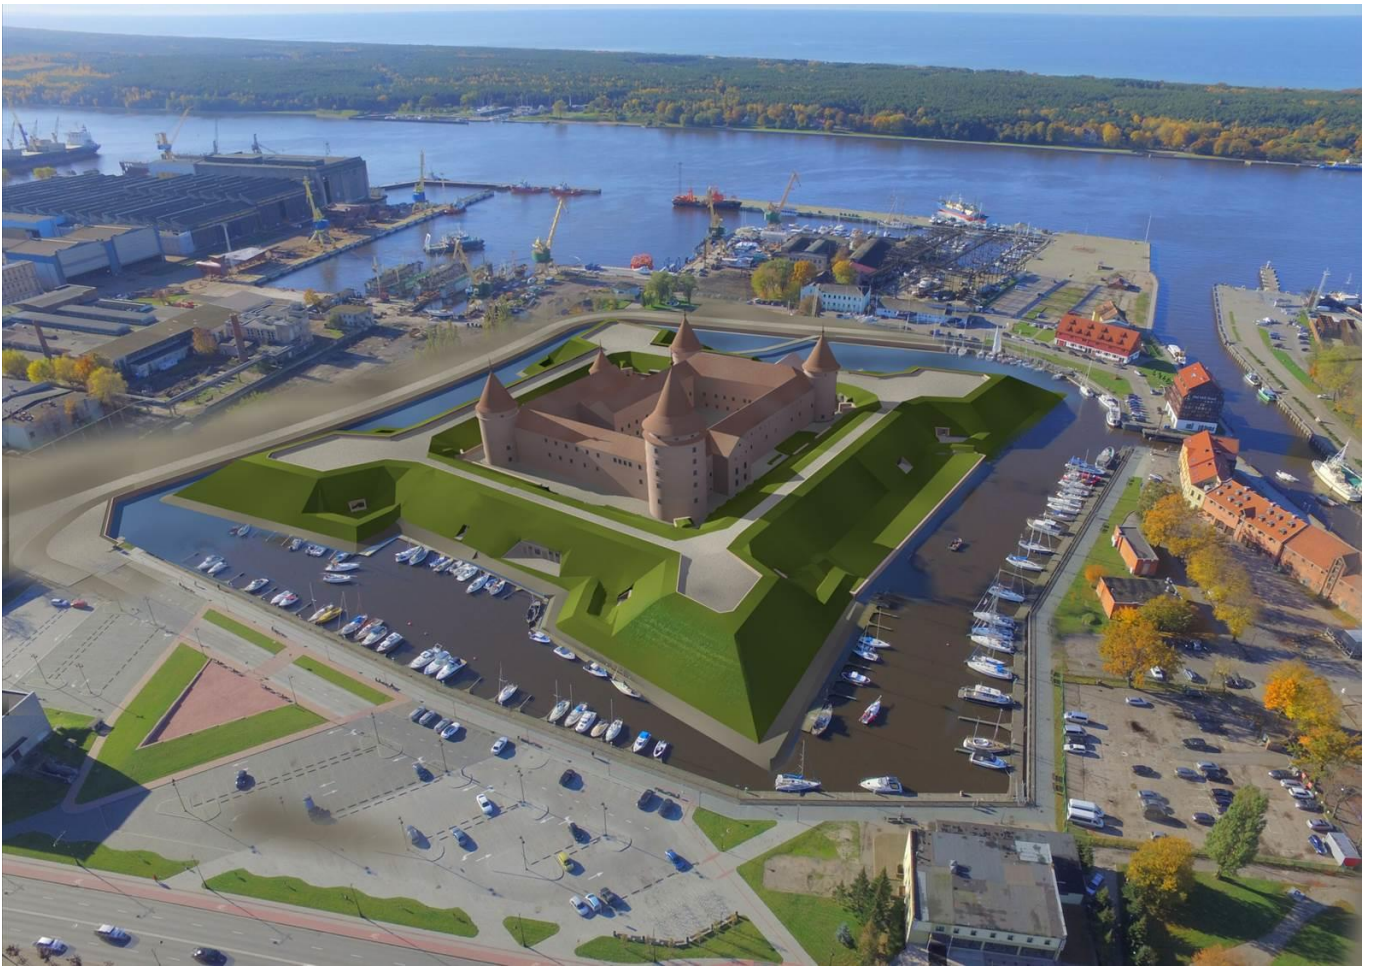
2017 m. buvo parengti Klaipėdos pilies ir bastionų komplekso atkūrimo, statybos ir pritaikymo projektiniai pasiūlymai ir trimatis pilies modelis, kuris buvo pristatytas 2017-11-08 – 09 d. vykusioje tarptautinėje konferencijoje „Klaipėdos pilies atkūrimo perspektyvos“.

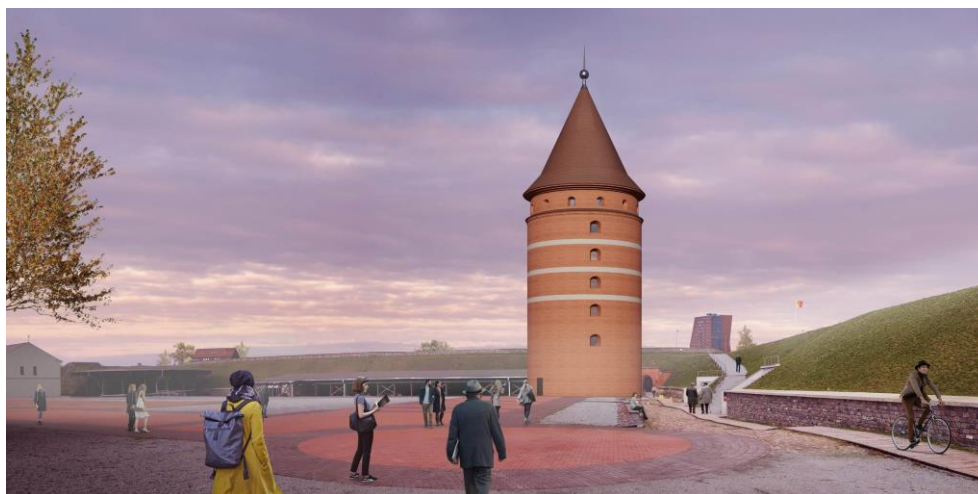
2018-03-20 Klaipėdos miesto savivaldybės tarybos kolegija pritarė pilies bokšto atkūrimui išoriškai atkartojant tikslų bokšto siluetą, atkartojant buvusių fasadus, plytų mūro rišimo tipą bei naudojant autentiškus plytų matmenis, tačiau neatkūrinėjant pinos apimties sienų iš vidaus, jas pakeičiant lengvesne metaline konstrukcija, taip išsaugant išlikusias autentiškas konstrukcijas (var. Nr. 2).

2018 m. pradėdami Didžiojo bokšto tūrio atkūrimo projekto rengimo darbai. 2020 m. parengtas tvarkybos darbų projektas, 2020 m. parengtas TP ir 2021 m. pabaigoje gautas SLD, 2022 m. pabaigoje pradėta statyba, 2026 m. bokštas pripažintas tinkamu naudoti.
