LIETUVOS KALĖJIMŲ TARNYBOS
ALYTAUS KALĖJIMO TERITORIJOJE (ULONŲ G. 8A, ALYTUS)
KITŲ INŽINERINIŲ STATINIŲ – TVOROS
KONSTRUKCIJŲ TYRIMO UŽDUOTIS

STATINIO EKSPERTIZĖS AKTAS Nr. 24-20E

Lietuvos kalėjimų tarnybos Alytaus kalėjimo teritorijoje (Ulonų g. 8A, Alytus) kitų inžinerinių statinių - tvoros dalies konstrukcijų ekspertizės aktas	LAIDA	
						0	
Nr. 6771, 22975	SEV, SDEV (konstr.)	R. MOCKUS		2024-08	24-20E	LAPAS	LAPŲ
Nr. 4508	Eksperto padėjėjas	S. JURKUS		2024-08		4	35

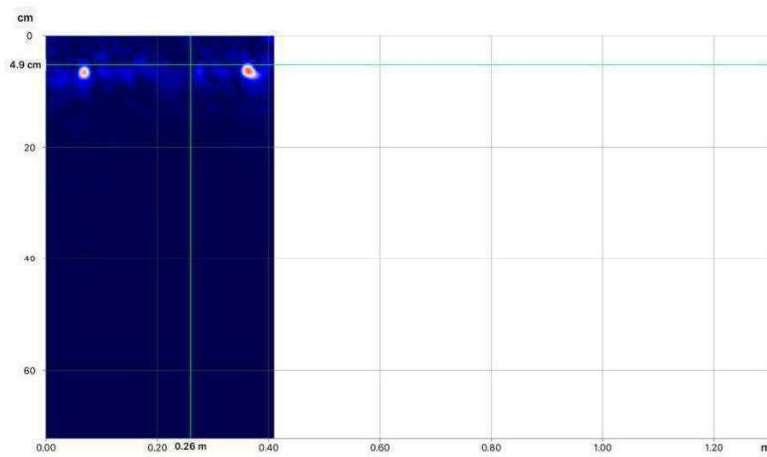
1 paveikslas. Gelžbetoninės tvoros stulpo skenavimas radaru [5.4] iš šono, horizontaliai

2 paveikslas. Gelžbetoninės tvoros stulpo skenavimas radaru [5.4] iš priekio, horizontaliai

Iš atlikto tvoros stulpų skenavimo matyti, kad stulpai armuoti keturiais armatūros strypais, po vieną strypą kiekviename stulpo kampe. Tvoros stulpų stabilumas yra užtikrintas visomis kryptimis vienodai (žiūrėti skenavimo paveikslus Nr. 1, 2)

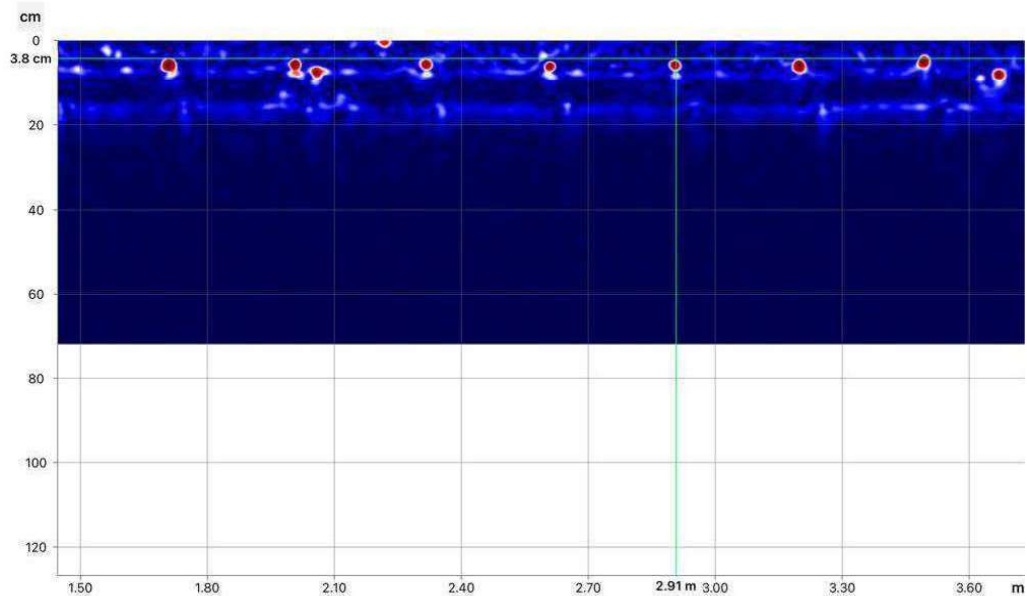
(žiūrėti tvoros skenavimo radaru 3, 4 paveikslus) Plokščių matmenys 6000x2000x140mm. Betono stipris C25/30 (žiūrėti šios ekspertizės lentelę Nr. 1, eilutės Nr. 4).

3 paveikslas. Gelžbetoninės tvoros plokštės skenavimas radaru [5.4] iš vidaus, horizontaliai

Iš atlikto tvoros plokščių skenavimo matyti, kad plokštės armuotos dviem silpnokais tinklais (tinklai paskaičiuoti kaip save laikančios vertikalios plokštės. Tinklai reikalingi taip pat, kad nesulūžtų transportavimo ir montavimo metu) simetriškai iš abiejų plokštės pusių. Vidinės plokštės pusės apsauginis betono sluoksnis 15mm (žiūrėti skenavimo paveikslą Nr. 4). Lauko, apdailinės, plokštės pusės apsauginis betono sluoksnis 38mm (žiūrėti skenavimo paveikslą Nr. 3).

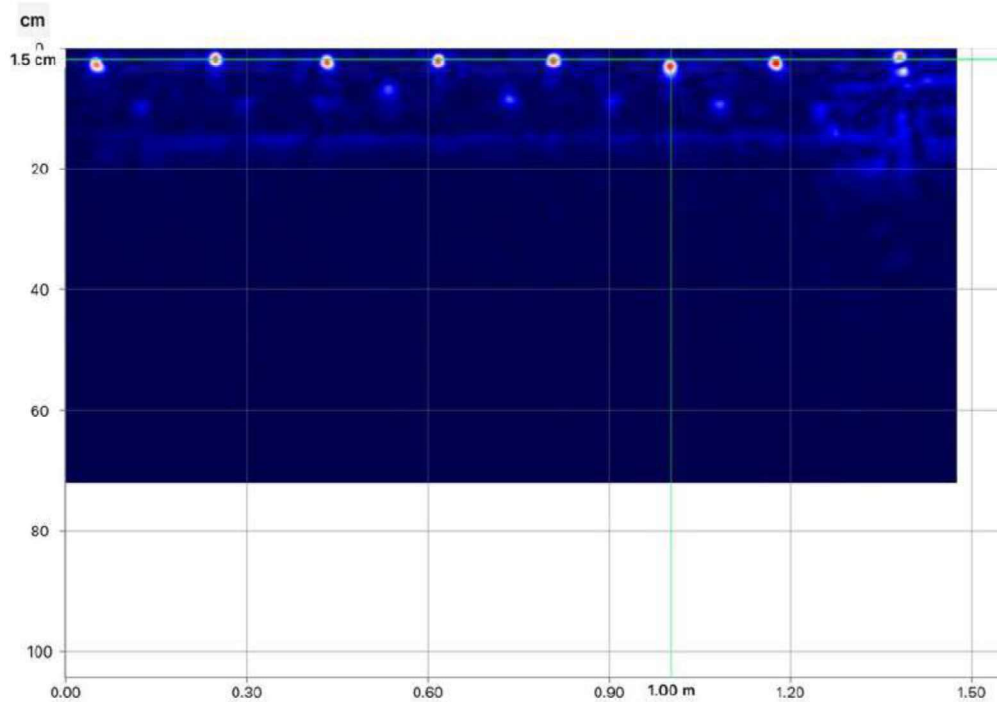
4 paveikslas. Gelžbetoninės tvoros plokštės skenavimas radaru [5.4] iš vidaus, vertikaliai

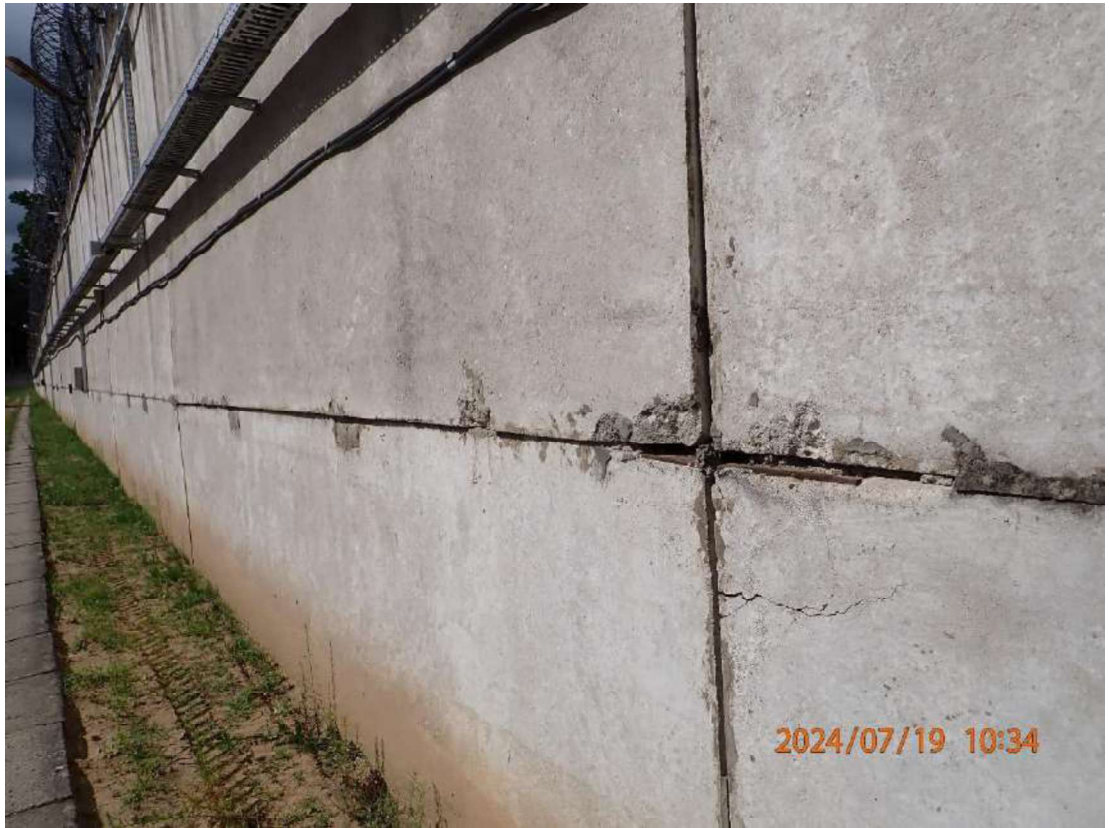
6.2.1.1. Pasirinktas neteisingas tvoros plokščių montavimo būdas (montuojant plokštes, jos buvo tvirtinamos (virinamos) viršutinėmis dalimis (prie gelžbetoninių stulpų įdėtinių detalių buvo virinamos tvoros plokščių įdėtinės detalės, esančios plokščių viršutinių briaunų kampuose, žiūrėti šios ekspertizės nuotraukas Nr. 1 ir 2).

Nuotrauka Nr. 1. Bendras perimetro maskuojamosios tvoros vaizdas

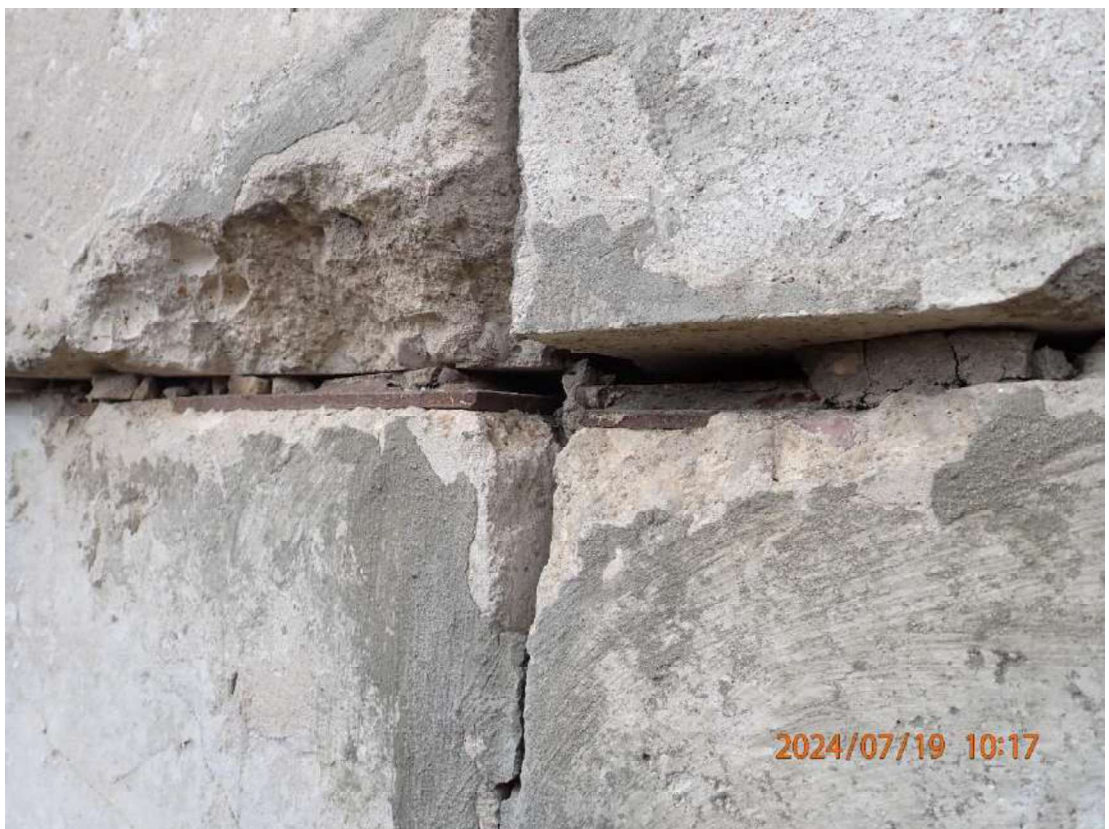
6.2.1.6. Korozijos pažeistos įdėtinės ir tvirtinimo detalės, bet kuriuo metu gali atitrukti (žiūrėti šios ekspertizės nuotraukas Nr. 2 ir 15).

Nuotrauka Nr. 2. Nuskilę tvoros plokščių kampai, įdėtinės tvirtinimo detalės tik tvoros plokščių viršuje (apačioje nėra)

6.5.4. Tvoros plokštės privirinti tinkamai atstatytomis 4 kampinėmis įdėtinėmis detalėmis (viršuje ir apačioje) prie tvoros stulpų įdėtinių detalių.

6.5.5. Nuvalyti visas surūdijusias įdėtines detales nuo rudžių, surišti rūdžių suryšėju (ar numėjęju), nuplauti, nudžiovinti ir nudažyti.

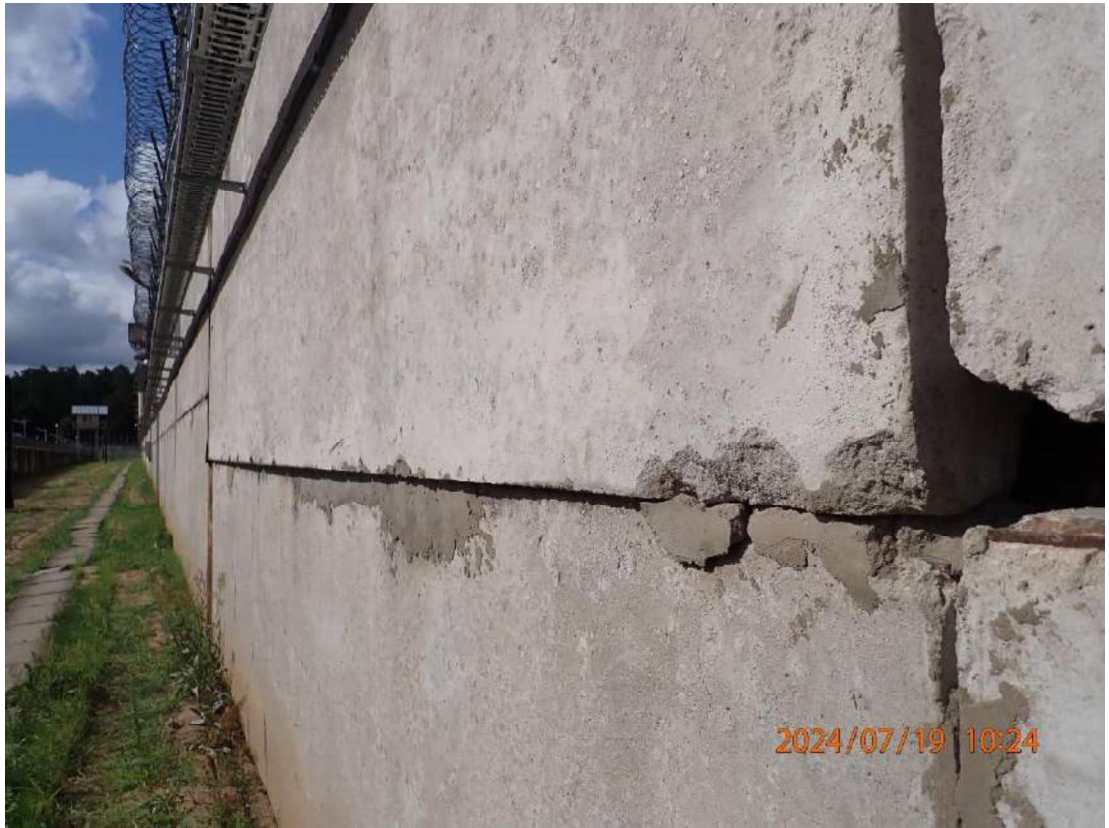
6.2.1.3. Apatinė plokštės briauna montuojama ant apatinės tvoros plokštės cementinio skiedinio pagalba ir prie stulpų nepritvirtinta (prie didelio vėjo tvoros plokštės galėjo judėti, kaip tai parodyta šios ekspertizės schemoje Nr. 2. Į siūlės užpildytas cementinis skiedinys šį judėjimą

6.2.1.5. Tarp bokštelių Nr. 8 ir Nr. 7 atskiros plokštės viena kitos atžvilgiu pasislinkusios iki 50mm (žiūrėti šios ekspertizės nuotraukas Nr. 3, 7-9, 13 ir 15). Priežastys: padaryti pažeidimai statant maskuojamąją perimetro tvorą (žiūrėti šios ekspertizės punktą 6.2.1.2.) ir deformacijos eksploatacijos metu dėl statybos metu padarytų statybos klaidų.

Nuotrauka Nr. 3. Nuskilę plokščių kampai (apatiniai plokščių kampai nėra pritvirtinti prie stulpų), pasislinkusios plokštės, ištrupėjęs cementinis siūlių užpildas

6.5.2. Pakeisti netinkamas naudoti tvoros plokštės naujomis (avarinės būklės su nulūžusiais viršutiniais galiniais kampais, neleistinai išlinkusiais, ypač kitų tvoros plokščių atžvilgiu).

6.5.6. Siūlės tarp sieninių plokščių užtaisyti nepermatomu elastiniu siūliu užpildu.

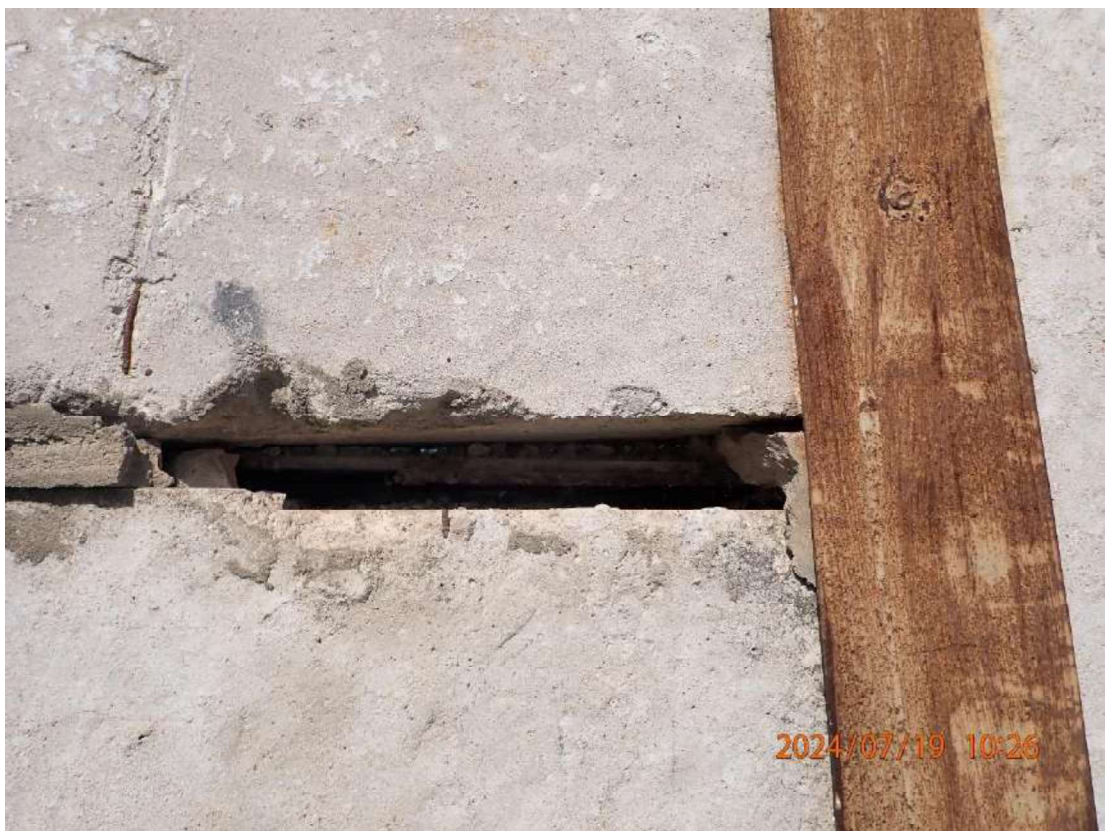
dalinai sulaikė, žiūrėti šios ekspertizės nuotraukas Nr. 2 - 5). Iki 50 mm storio cementinis skiedinys užstandino save laikančias sieninės plokštės, atsirado neleistinos įrašos, apkraunančios tvorą. Siūlės turėjo būti užpildytos elastiniais tarpikliais.

Nuotrauka Nr. 4. Ties deformacine siūle ištrupėjęs cementinis siūlės užpildas

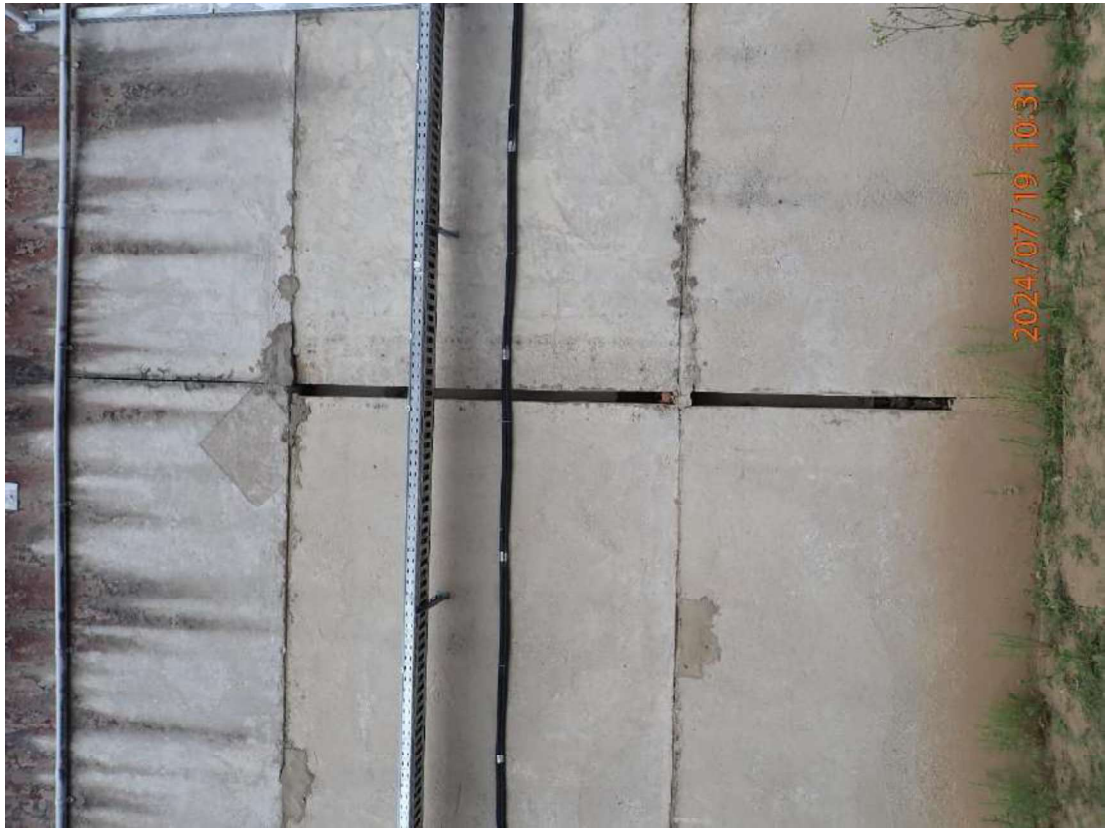
Nuotrauka Nr. 5. Plyšiai sienoje ties deformacine siūle (siūlės neturi būti tuščios, bet turi būti užpildytos nepermatomu elastiniu užpildu)

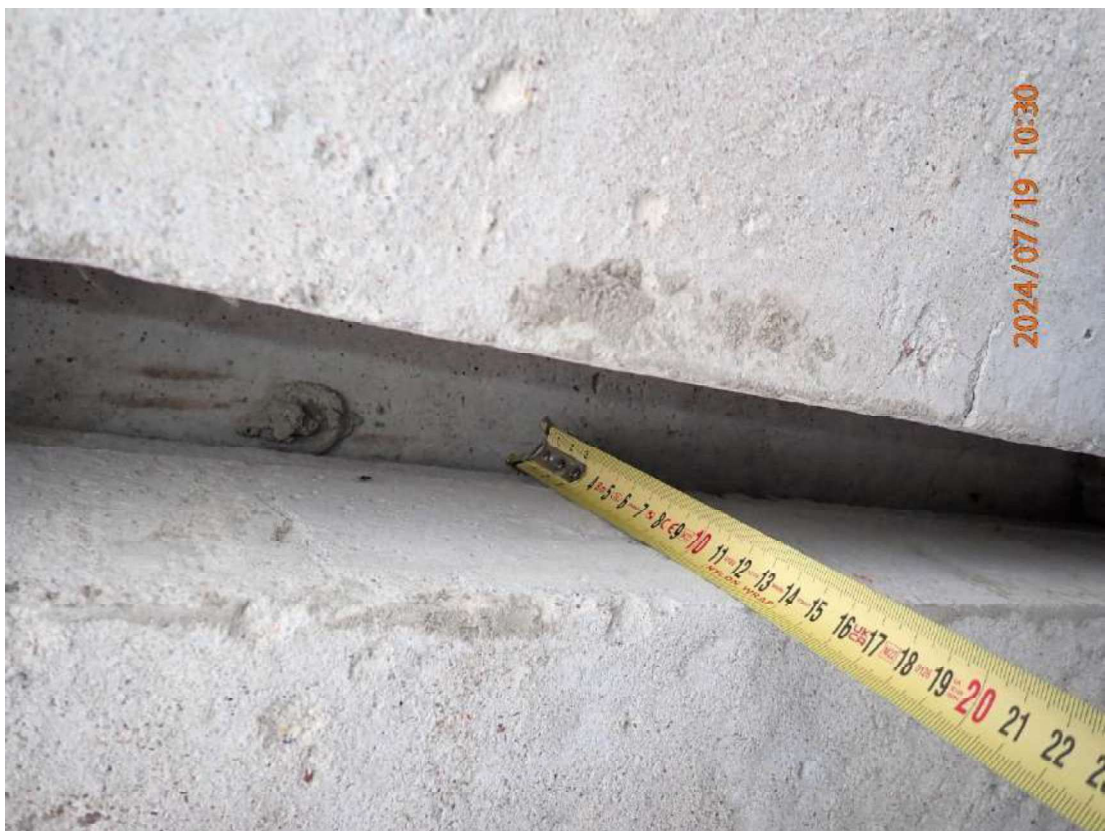
Nuotrauka Nr. 6. Tvoros plokštės storio matavimas

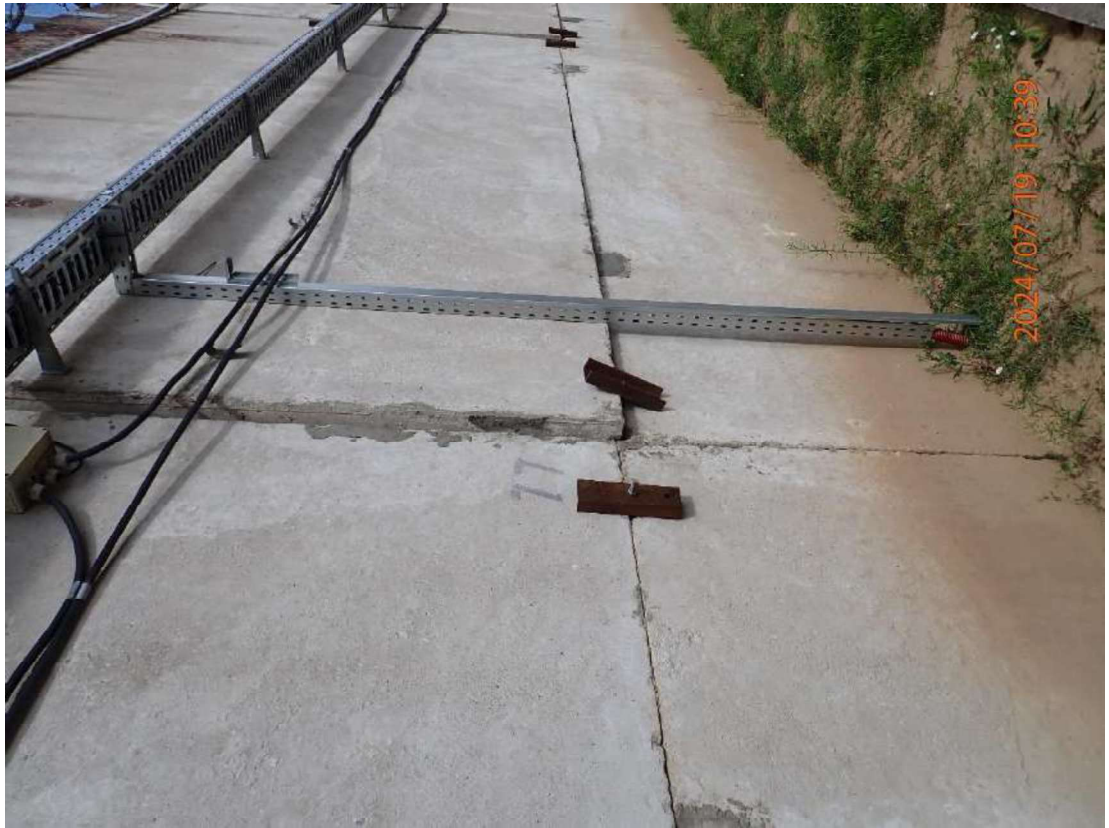
6.2.1.2. Kai kurios tvoros plokštės jau montavimo metu buvo virintos per metalinius kampuočius prie įdėtinių kolonos įdėtinių detalių, padarant iki 50 mm tarpą (spėjama tam įtakos turėjo tvoros plokščių kreivumai ir gamybos metu atsiradę išlinkimai, žiūrėti šios ekspertizės nuotraukas Nr. 7-9, 13 ir 15).

Nuotrauka Nr. 7. Poslinkiai tarp atskirų tvoros plokščių „bandyti suveržti“ metalo apkabomis. „Suveržimas“ dalinai sustabdo laisvą plokščių „plevėsavimą“.

6.5.3. Panaikinti „jungiamuosius kampuočius“, kurių pagalba tvoros plokštės privirintos prie tvoros stulpų (sudarant apie 50 mm išsikišimus).

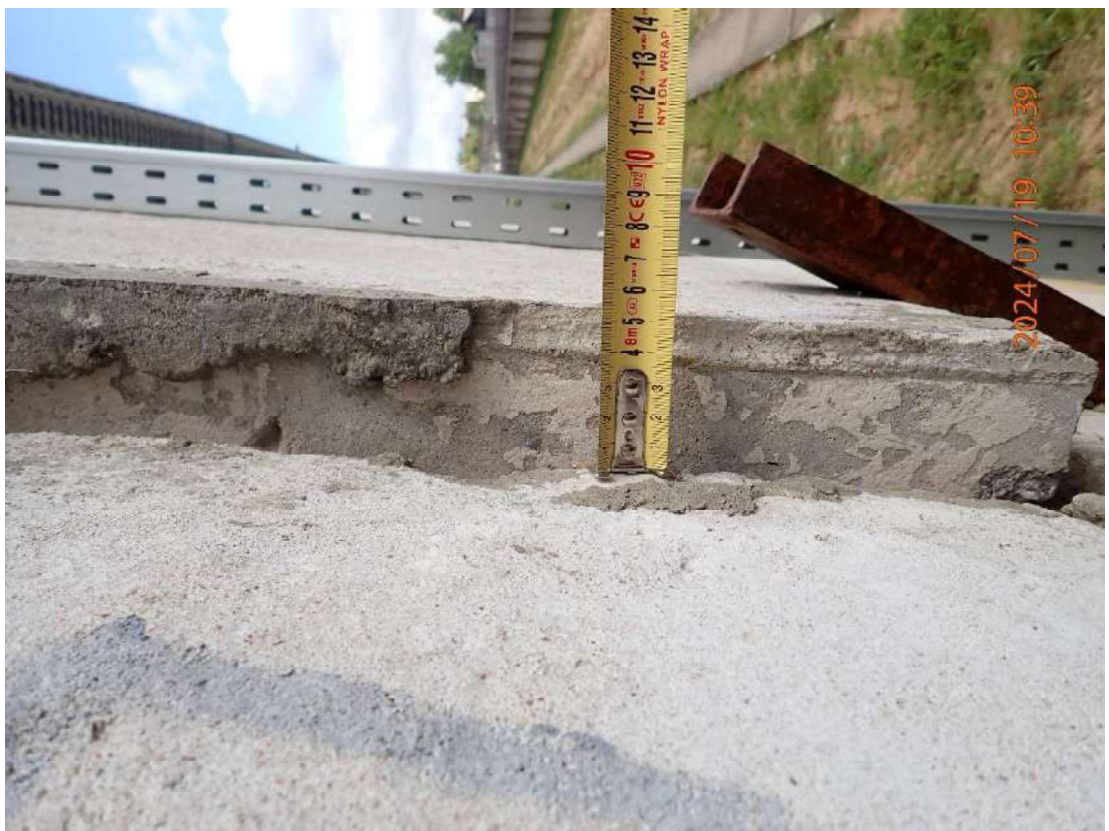
Nuotrauka Nr. 8. Tvoros plokščių poslinkiai „iš tvoros plokštumos“ viršija 5cm

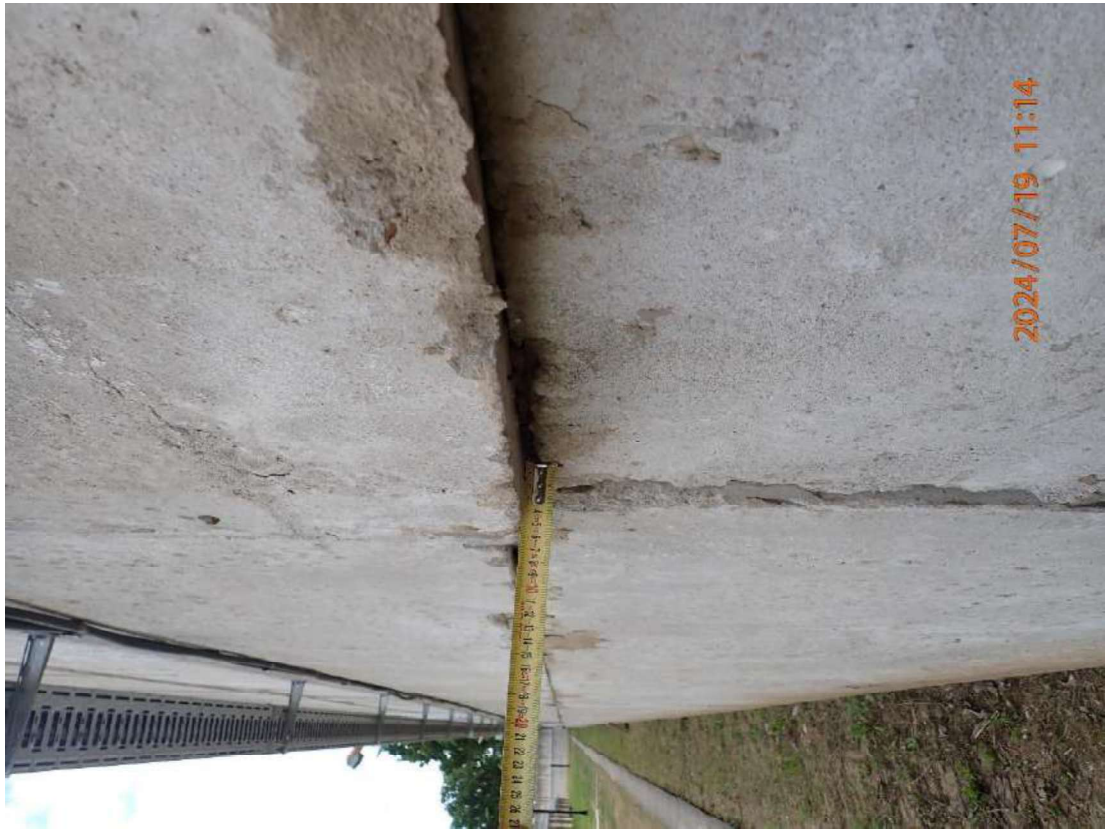
Nuotrauka Nr. 9. Tvoros plokščių poslinkiai „iš tvoros plokštumos“ viršija 5cm, ištrupėjęs cementinis siūlių užpildas

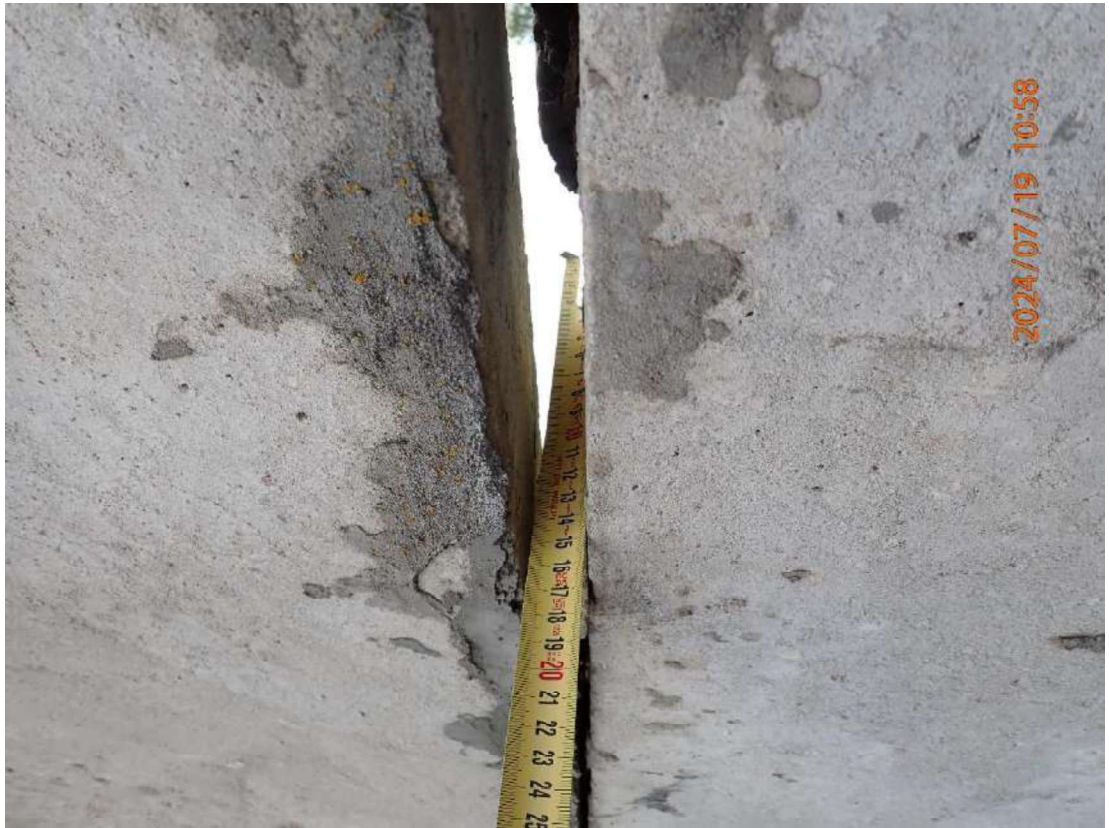
6.2.1.7. Atitrusios įdėtinės plokštės detalės (žiūrėti šios ekspertizės nuotrauką Nr. 11 ir 12). Plokštė neiškritusi iš sienos, laikosi tik cementinio siūlių užpildo pagalba.

Nuotrauka Nr. 11. Atitrukus tvoros tvirtinimo įdėtinei detalei nusėdusi plokštė, ištrupėjęs užpildo cementinis skiedinys

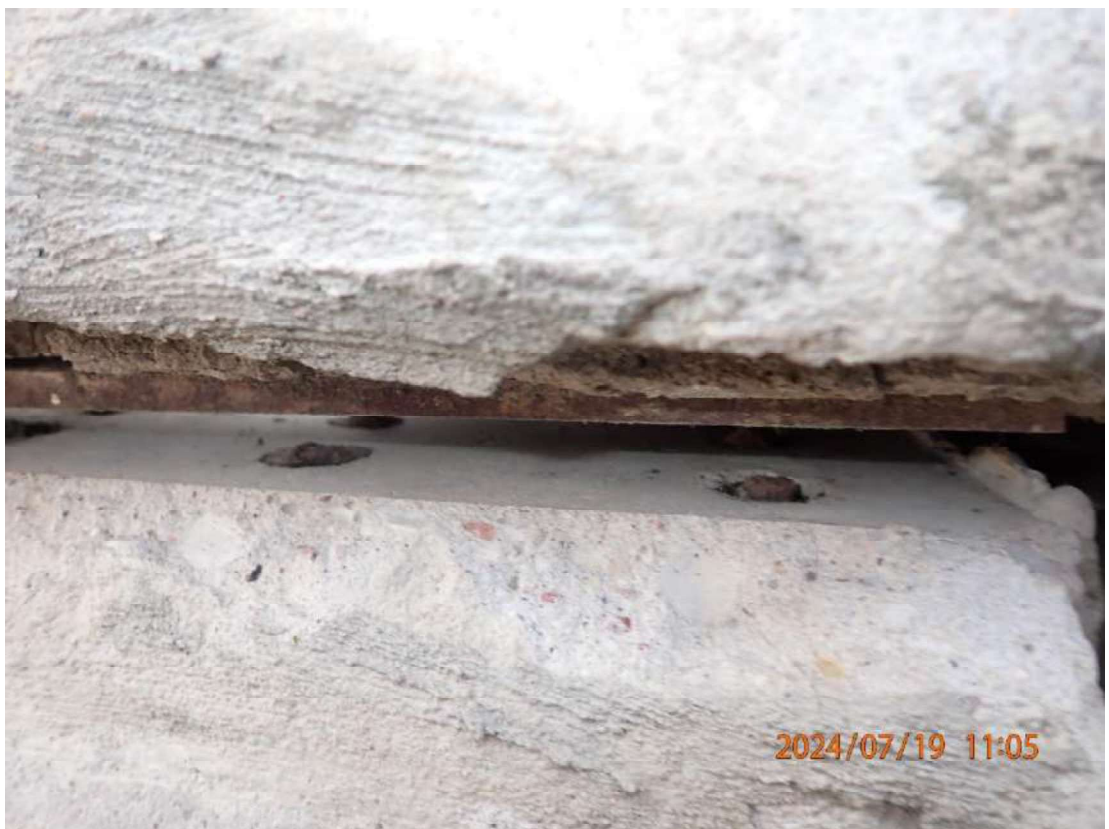
Nuotrauka Nr. 12. Atitrukusios nuo tvoros plokštės įdėtinės detalės vaizdas (kurios pagalba tvoros plokštė privirinama prie stulpų įdėtinių detalių)

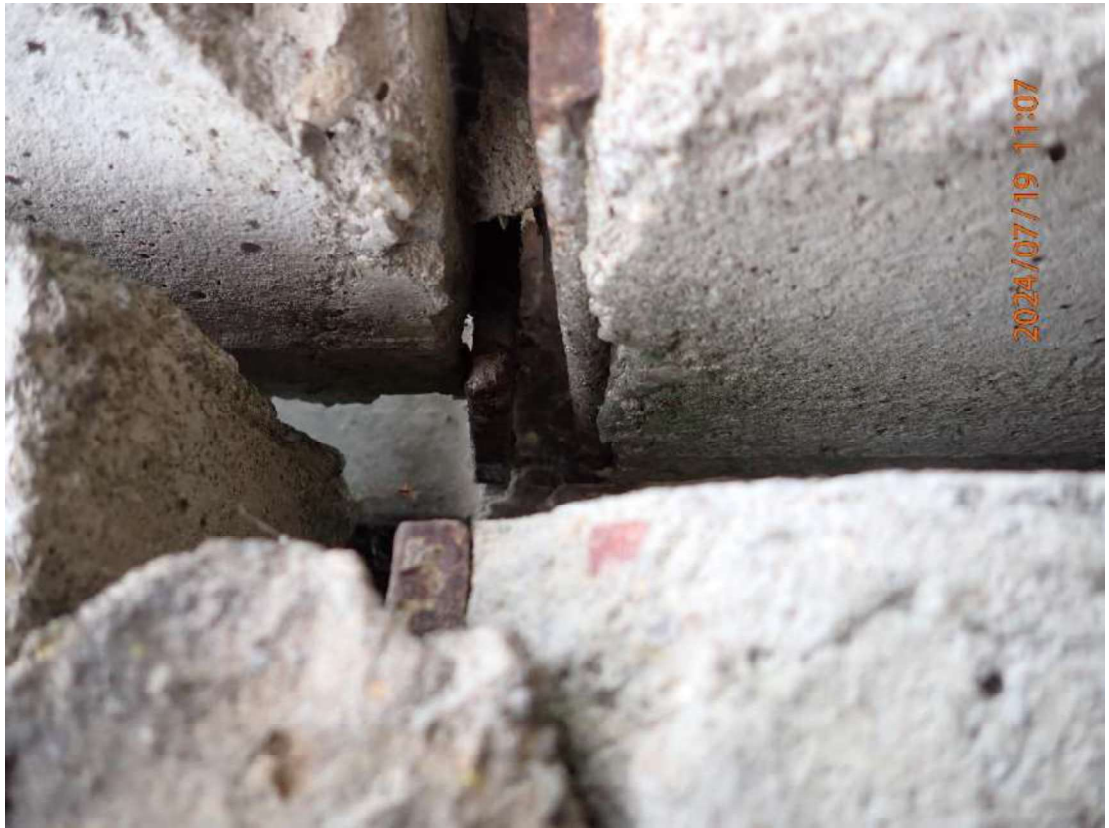
Nuotrauka Nr. 13. Plokščių montavimo kokybės trukumai (plokštės **sumontuotos** skirtingame aukštyje, prasislinkusios vertikalios siūlės

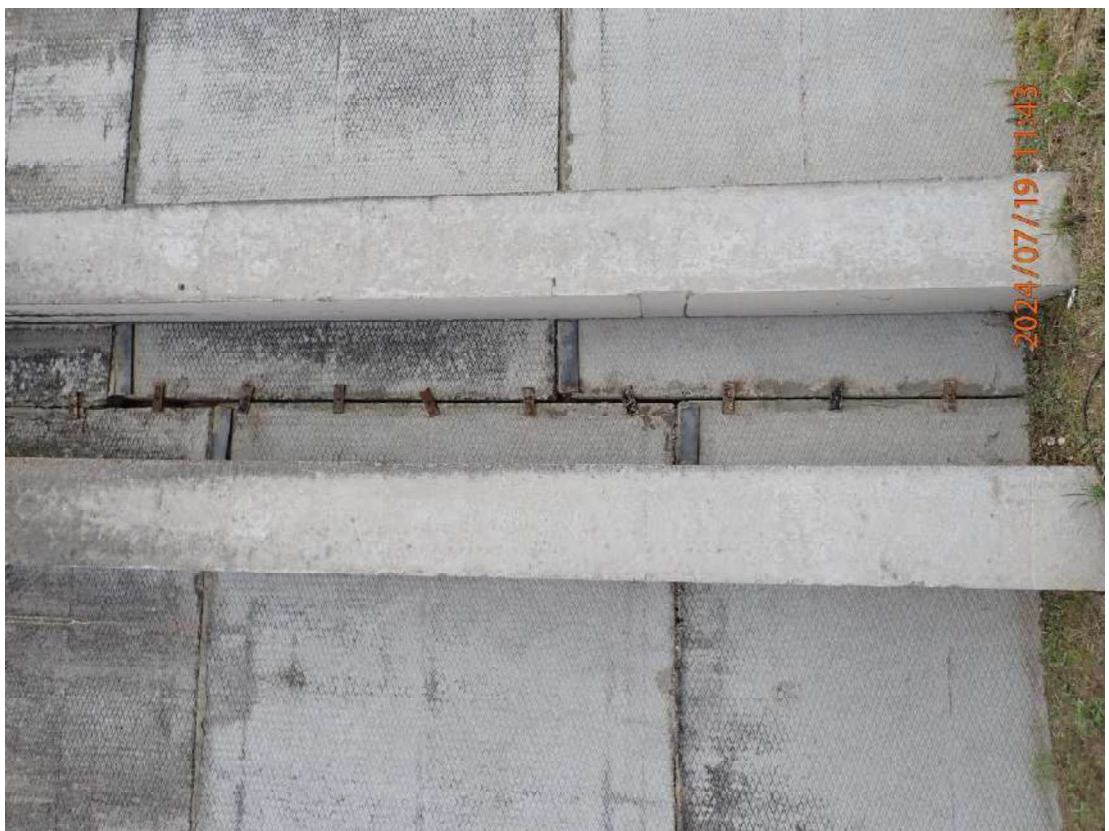
Nuotrauka Nr. 14. Bendras maskuojamosios tvoros vaizdas su deformacine siūle iš išorės pusės

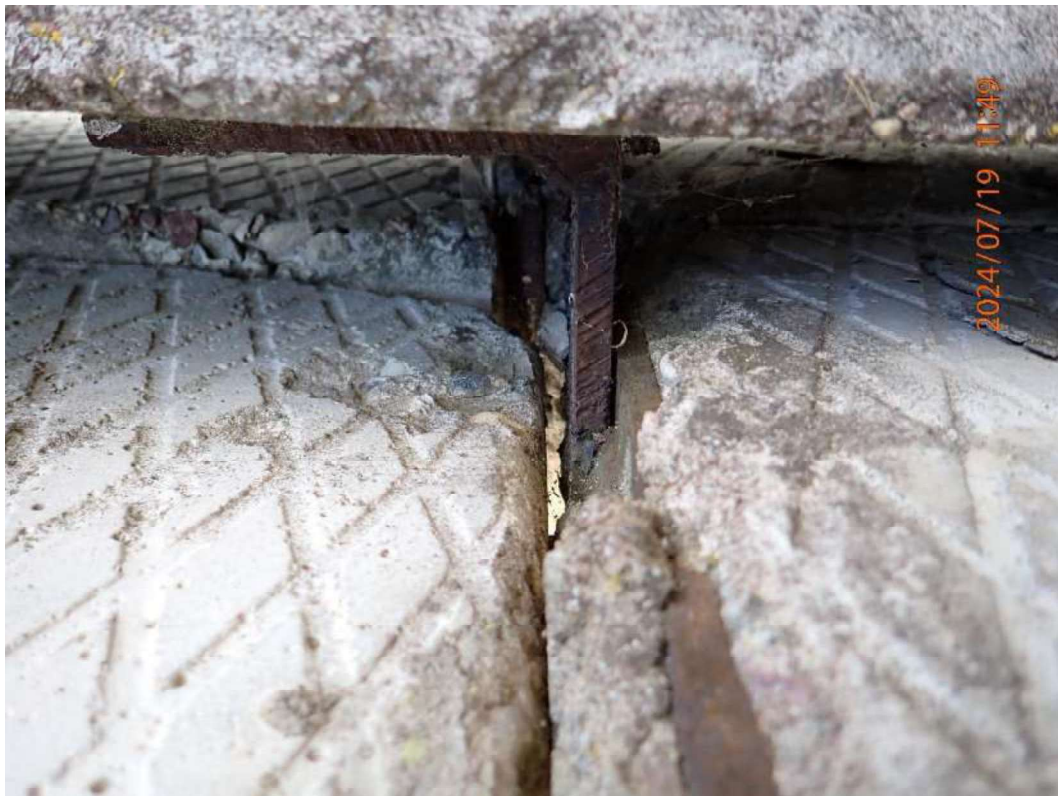
Nuotrauka Nr. 15. Tvoros plokščių tvirtinimo mazgo vaizdas (matosi, kad plokštės tvirtintos tik viršutinėje briaunoje, o viršutinės plokštės briauna sumontuota ant cementinio skiedinio ir įdėtinės detalės neturi)

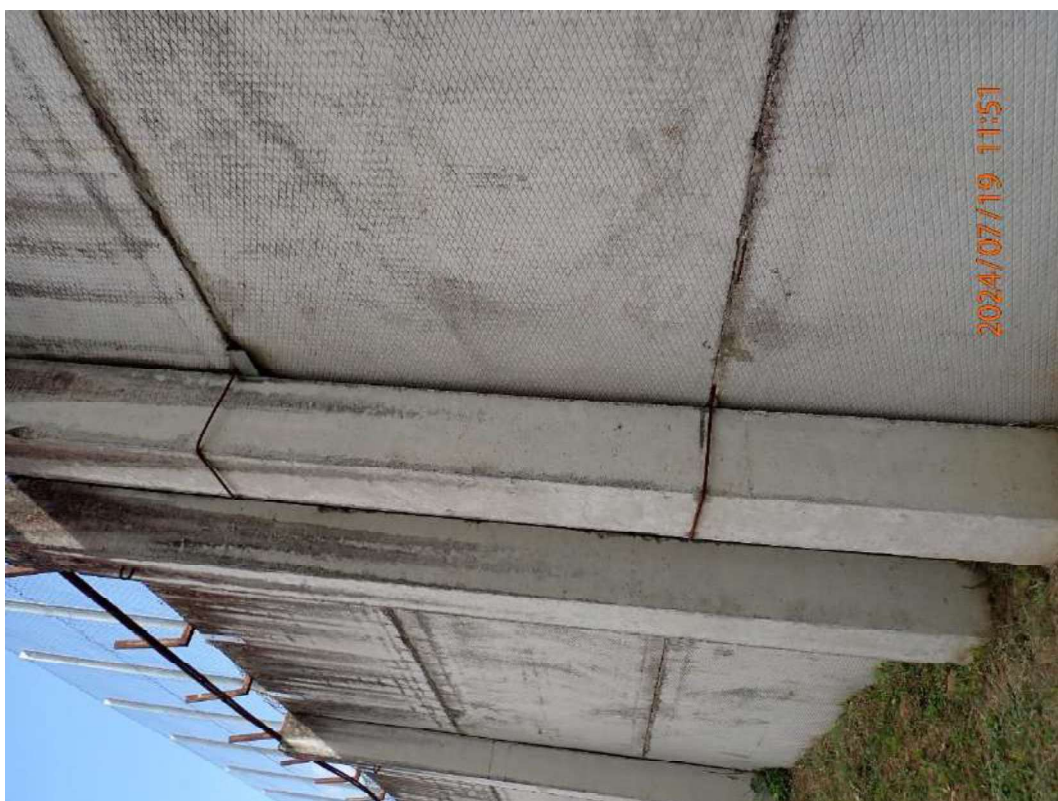
Nuotrauka Nr. 16. Atliktas papildomas plokščių tvirtinimas

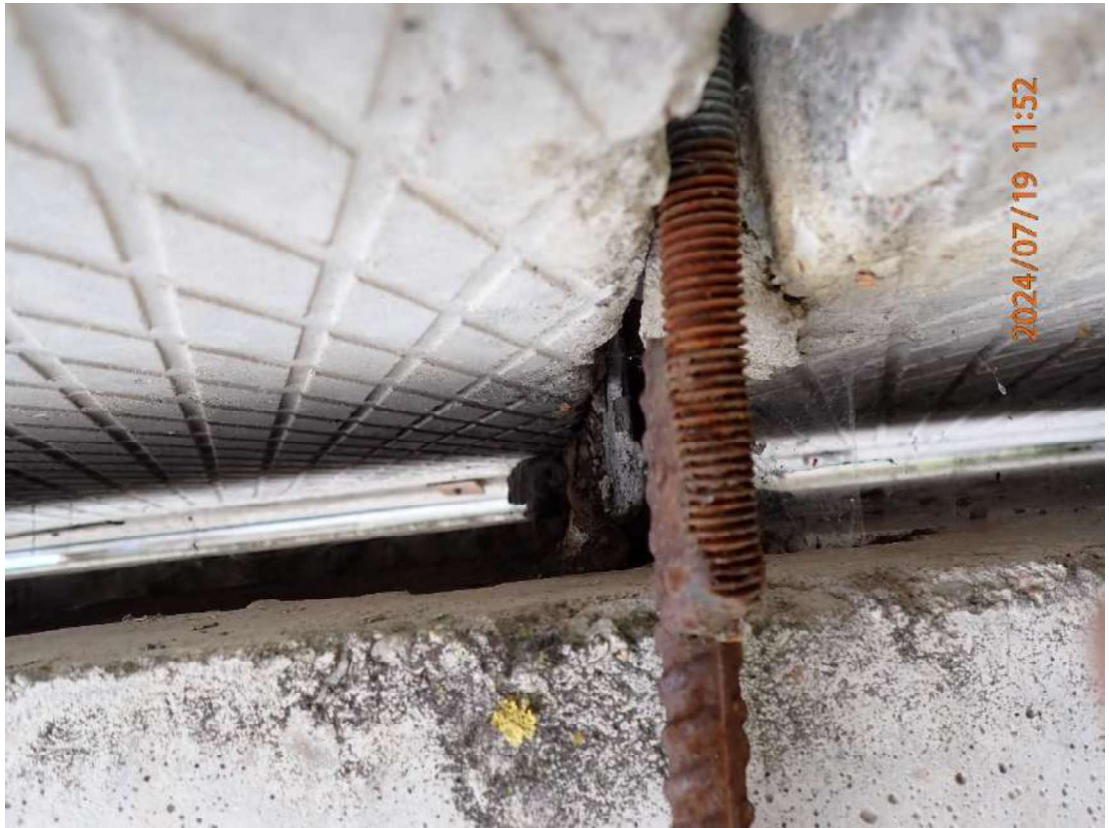
Nuotrauka Nr. 17. Papildomo tvirtinimo vaizdas

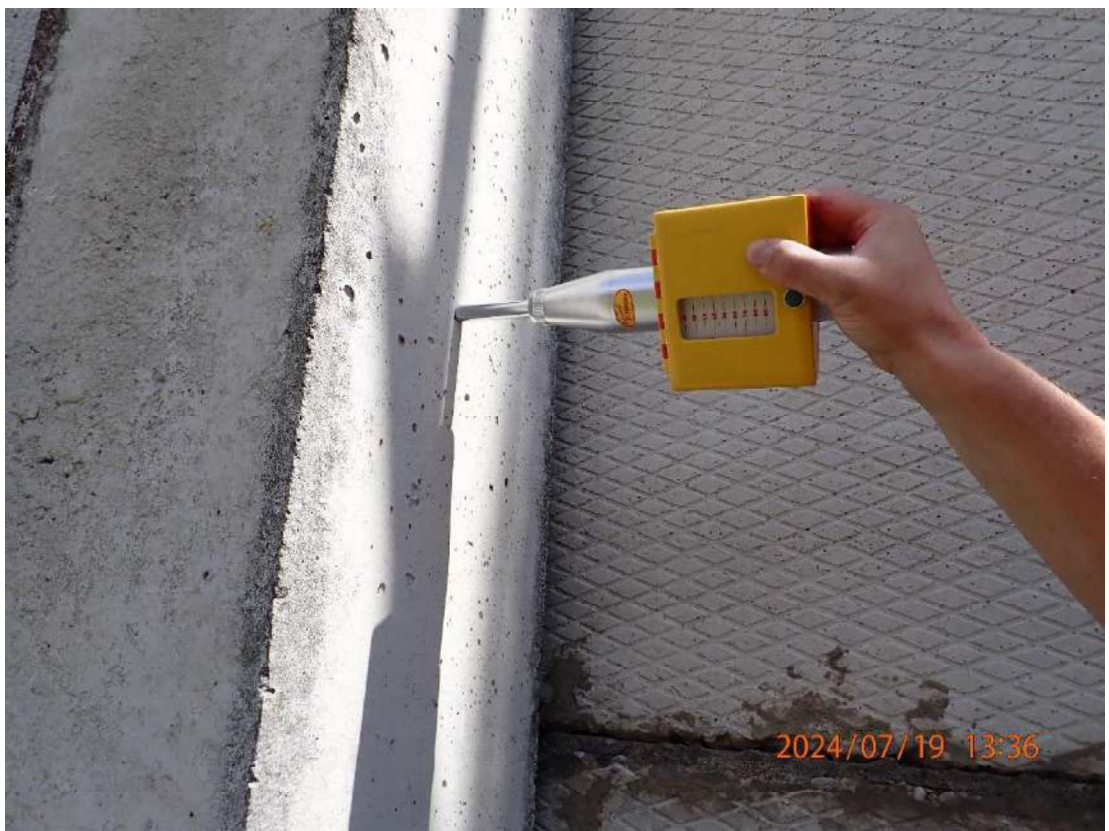
Gelžbetoniniai tvoros stulpų betono klasė C30/37 (žiūrėti lentelę Nr.1) arba M400 pagal sovietinį standartą GOST 5802-86 (betono klasė pakankama perimetro maskuojamosios tvoros gelžbetoniniams stulpams).

Nuotrauka Nr. 18. Tvoros stulpo betono stiprio nustatymas

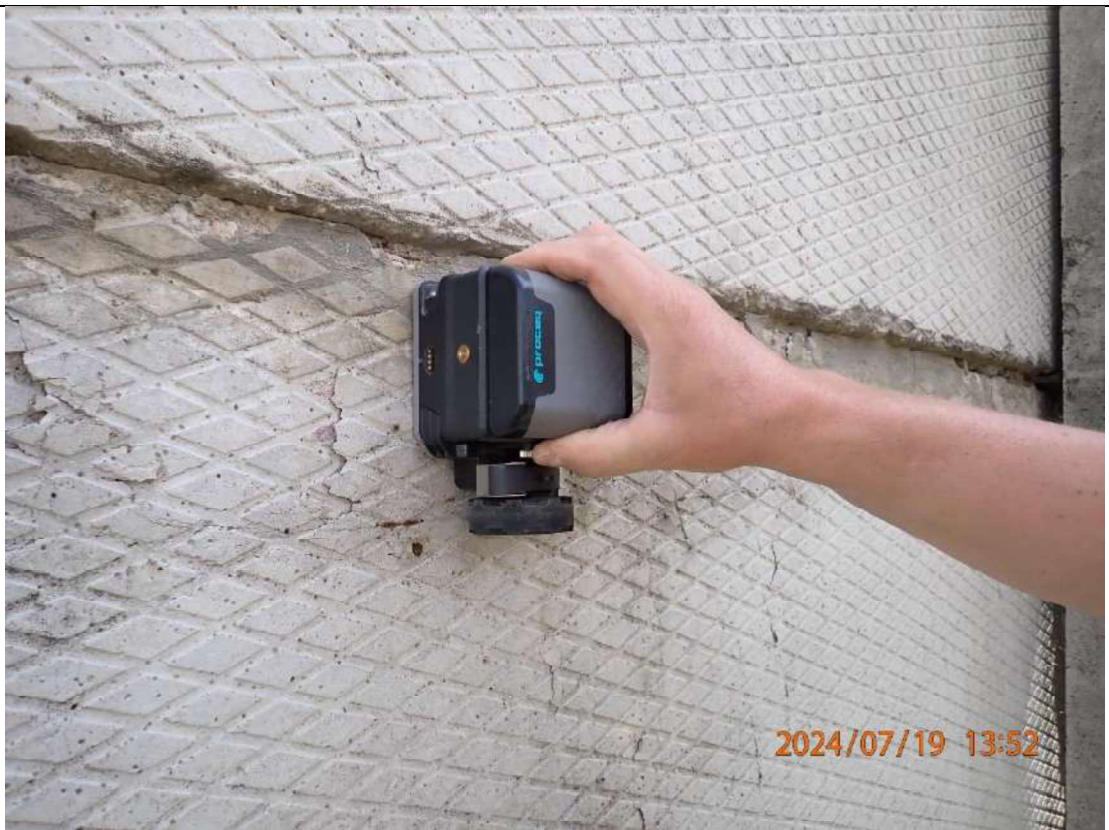
Nuotrauka Nr. 19. Tvoros plokščių skenavimas iš išorinės pusės

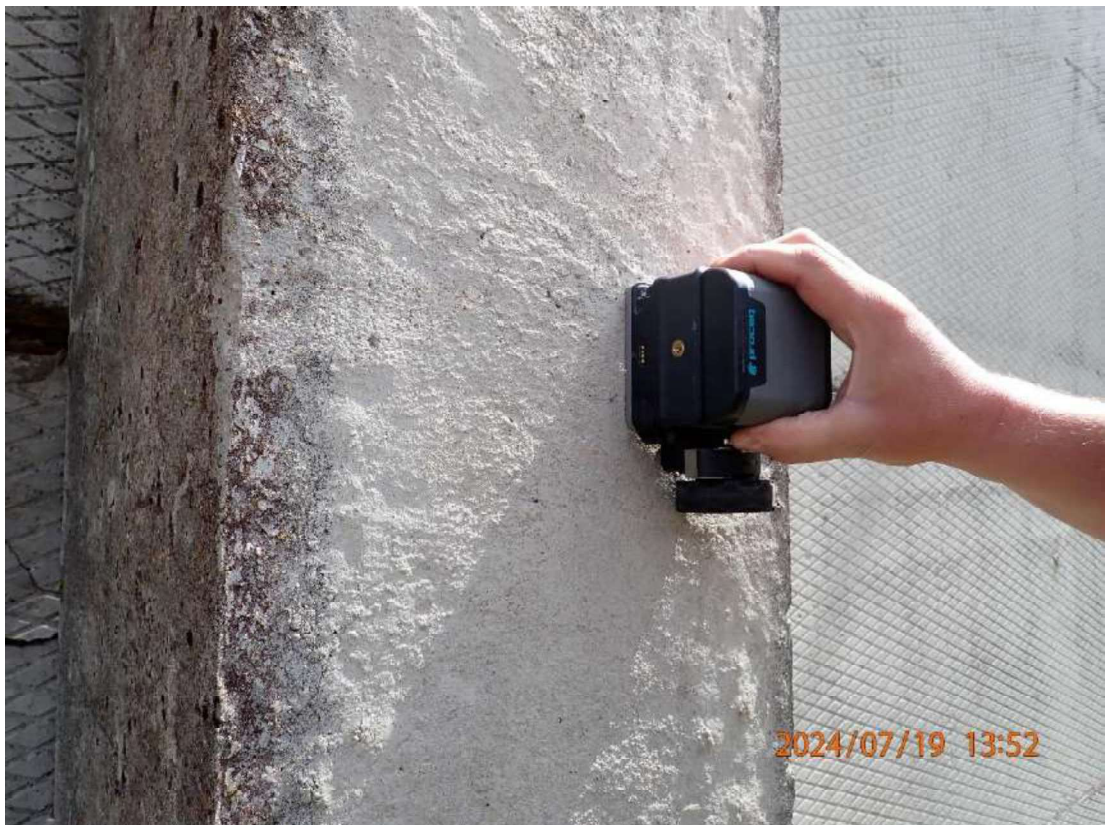
Nuotrauka Nr. 20. Tvoros stulpo armavimo nustatymas (skenavimas)

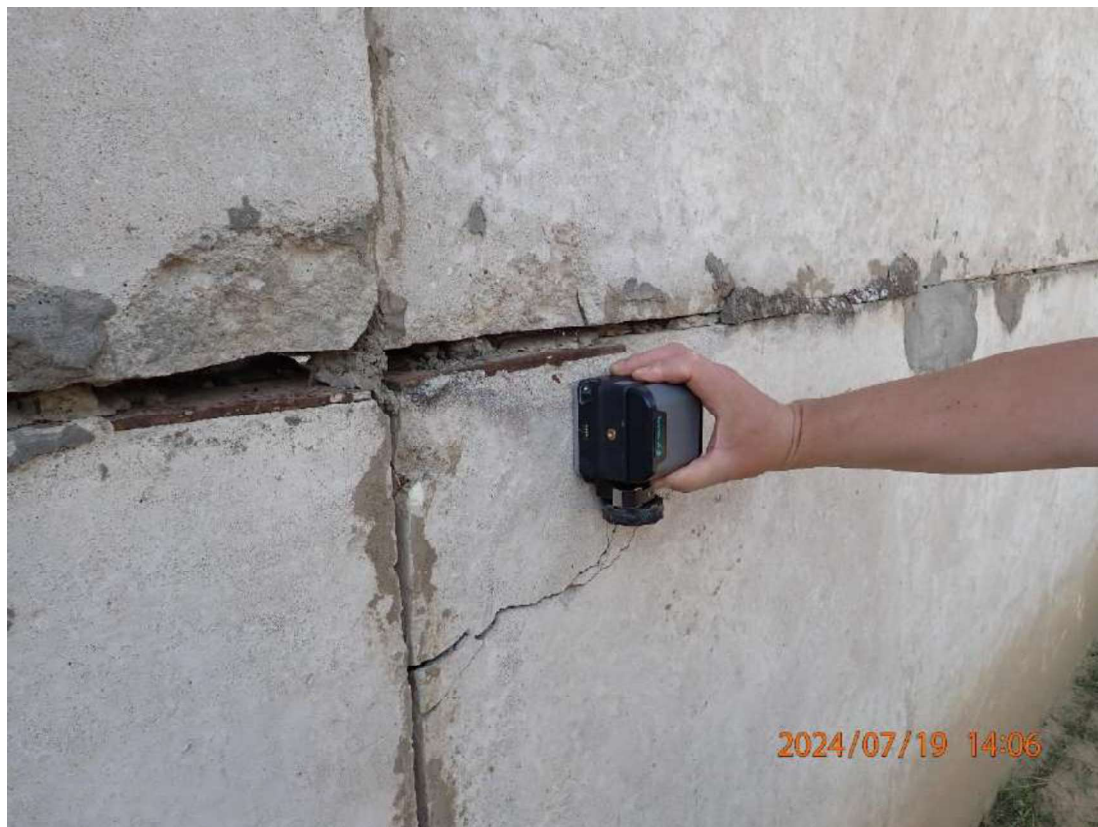
6.2.1.4. Dėl netinkamai atliktų darbų, neleistinai susidarė įrašos, o dalis tvoros plokščių veikiama stipriam vėjui, nepalankioms oro sąlygoms sulūžo (nuskilę viršutiniai tvirtinio tvoros plokščių kampai ties plokščių tvirtinimo įdėtinėmis detalėmis). Susidarė avarinė būklė. Plokštės laikosi tik ant silpnų armatūros tinklų plokštėse (žiūrėti šios ekspertizės nuotrauką Nr. 21).

8.1. Nustatyta avarinė būklė, - punktas 6.2.1.4. dalis tvoros plokščių veikiamos stipriam vėjui, nepalankioms oro sąlygoms sulūžo (nuskilę viršutiniai tvirtinio tvoros plokščių kampai ties plokščių tvirtinimo įdėtinėmis detalėmis)

Nuotrauka Nr. 21. Plokščių armavimo tikrinimas iš vidinės pusės (matosi korozijos pažeistos įdėtinės detalės, plokštės įtvirtinimo taškas ties įdėtinėmis detalėmis nulūžęs (avarinė būklė))

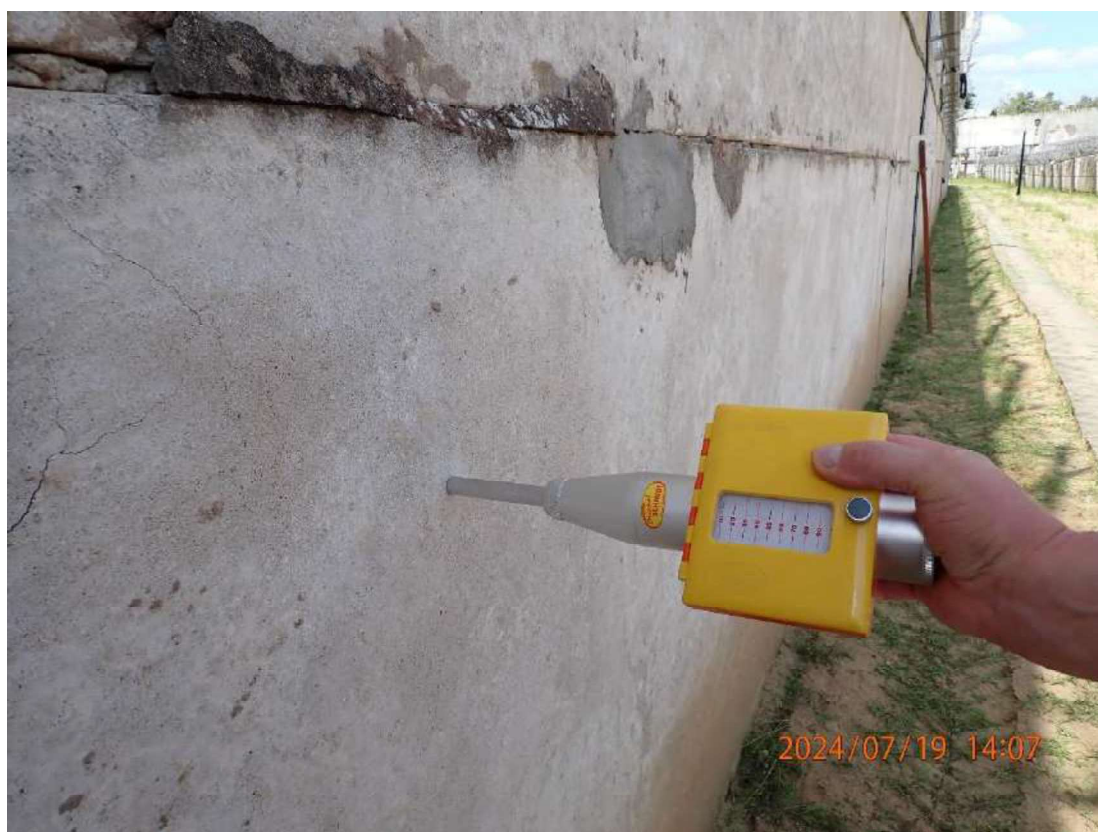
Tvoros plokščių betono klasė C25/30, (tvoros plokštės apdailinio paviršiaus C40/50, žiūrėti lentelę Nr.1) arba M350 (M500) pagal sovietinį standartą GOST 5802-86.

Nuotrauka Nr. 22. Plokštės stiprio nustatymas iš vidinės tvoros pusės
