**PASTATŲ KOMPLEKSO (KVR u.o. k. 37270),  
ADMINISTRACINIO PASTATO (KVR u.o.k 15904), Vilniaus  
miesto sav., Vilniaus m., Gedimino pr. 27,  
TVARKYBOS DARBŲ – (REMONTO, RESTAURAVIMO)  
PROJEKTAS**

**Tvarkybos darbų projektas (TvDP)**

**IX.25/01 -TvDP**

**NEKILNOJAMOJO KULTŪROS PAVELDO STATINIO TVARKOMŲJŲ STATYBOS DARBŲ PROJEKTO AR TVARKOMŲJŲ PAVELDOSAUGOS DARBŲ PROJEKTO PAVELDOSAUGOS (SPECIALIOSIOS) EKSPERTIZĖS AKTAS**

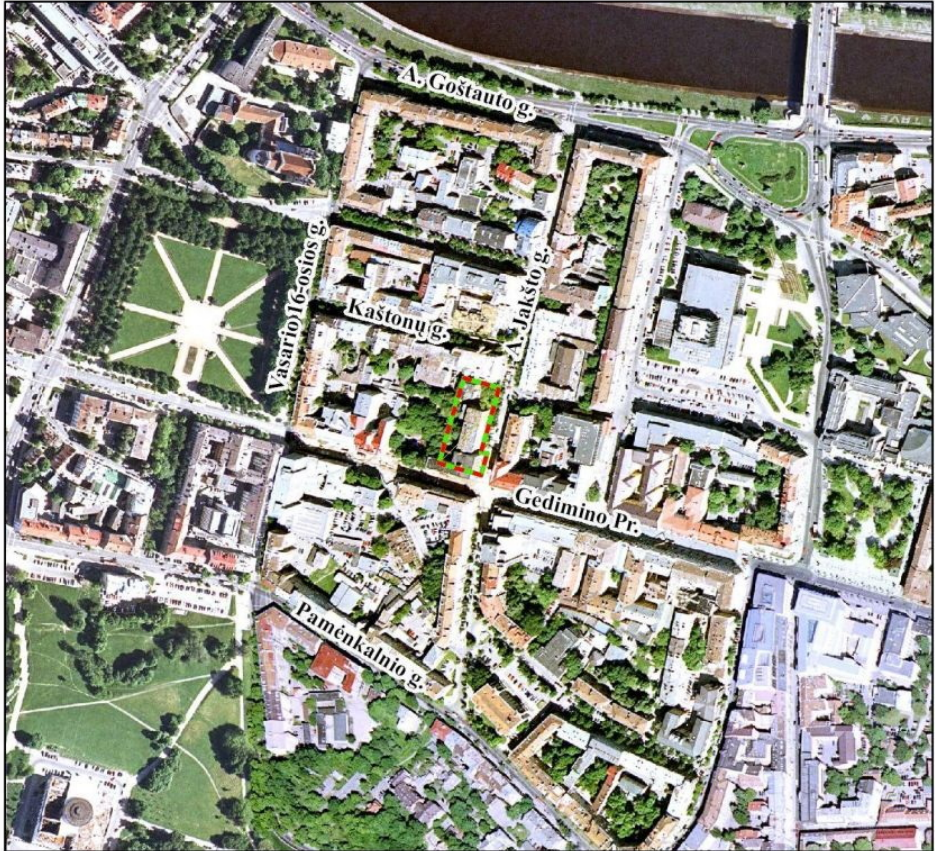
PASTATŲ KOMPLEKSAS (37270 )  
APIBRĖŽTŲ TERITORIJOS RIBŲ PLANAS  
Gedimino pr. 27, Vilnius, Vilniaus m. sav.

Vertybės teritorijos ribų taškų koordinatės  
1994 m. Lietuvos koordinatinių sistemoje:

M 1:5000 (1cm - 50 m)

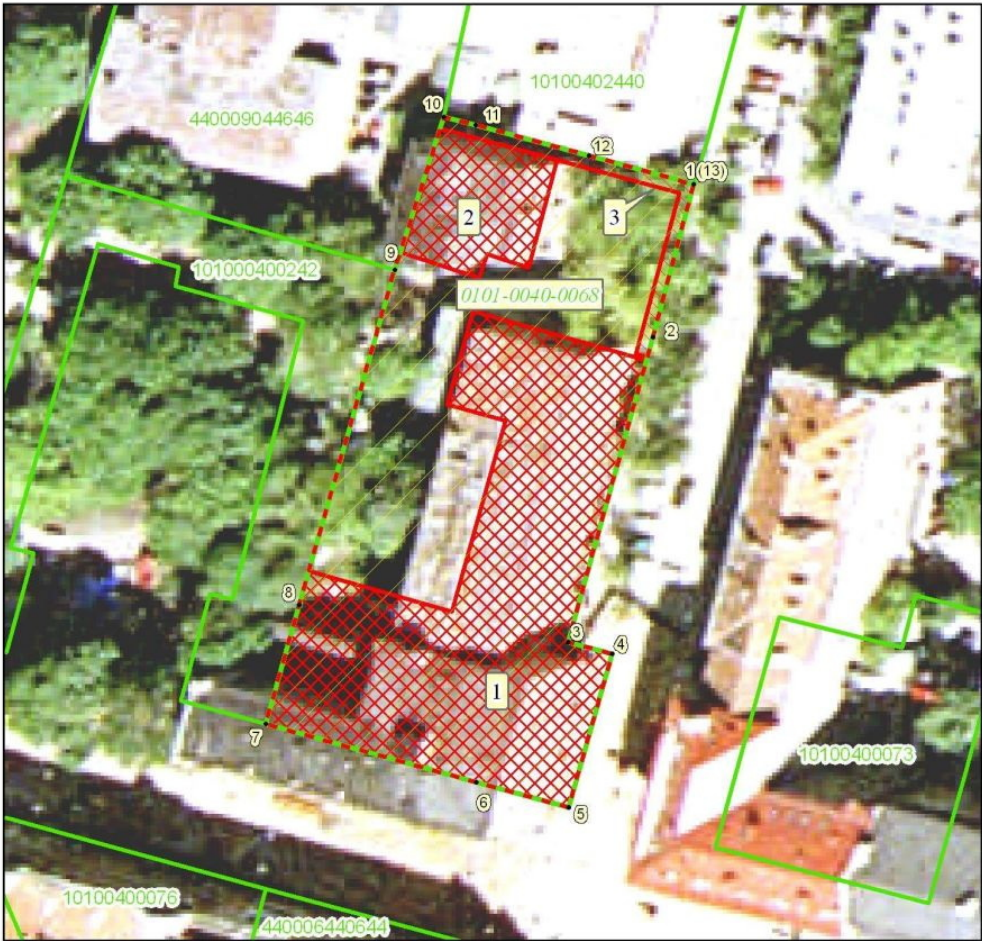
M 1:700 (1cm - 7 m)

Teritorijos plotas - 3022 kv.m

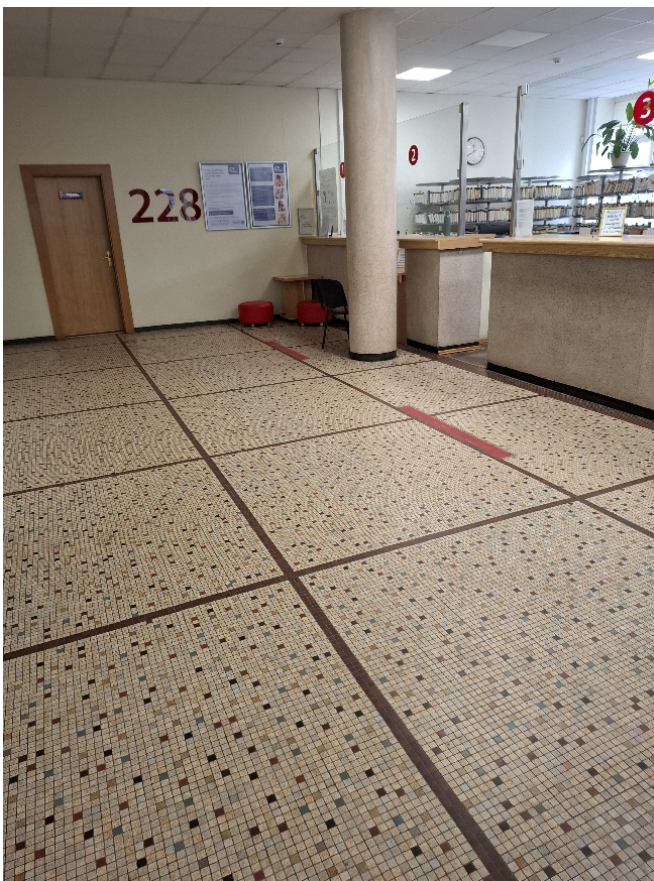
**F1.** Registratūros laukiamojo mozaikinių metlacho plytelių grindys.

1. Po nuardytomis nevertingomis pertvaromis (numatytomis paprastojo remonto darbų projekte) remontuojama atsidengusi mozaikinių metlacho plytelių danga. Ištrupėjimai, duobutės užpildomos spec. skiediniu su pigmentais, pritaikant spalvą prie esamų plytelių spalvos, paviršius poliruojamas, impregnuojamas bespalvėmis priemėmis. Pažeistos ar prarastos plytelės keičiamos naujomis, tos pačios spalvos ir dydžio metlacho plytelėmis.

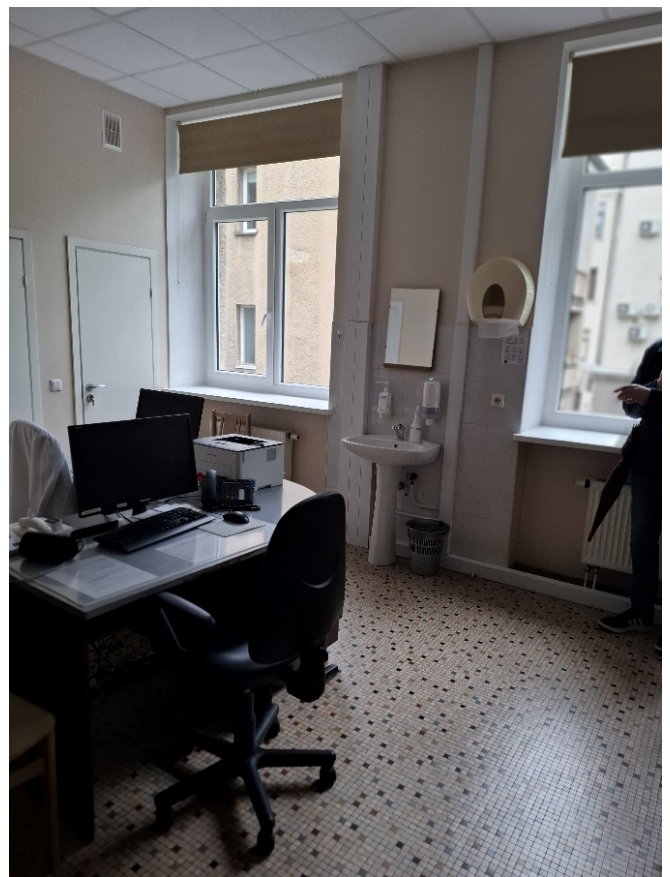
**F2.** Šiaurinėje pastato dalyje esančio kabineto 4-66 metlacho plytelių mozaikinės grindys.

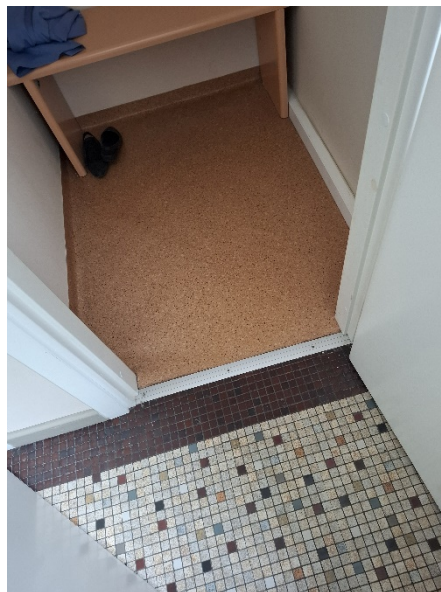
**F5.** Linoleumo danga patalpėlėje prie kabineto 4-64.

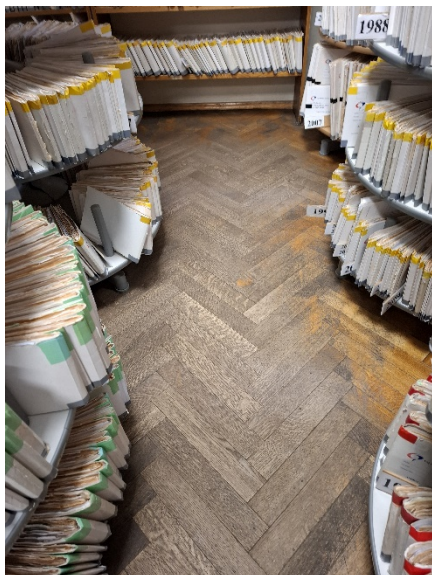
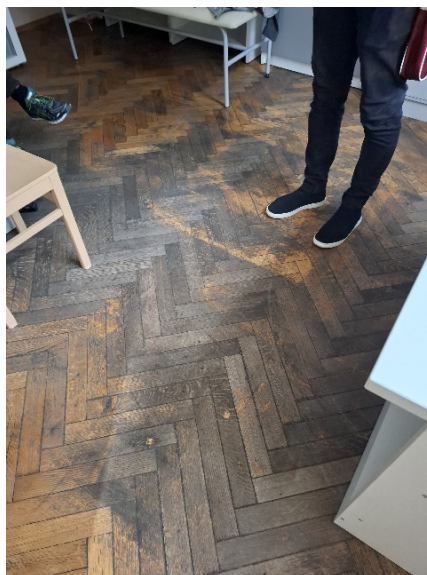
**F6,F7.** Eglute klotas originalus nudėvėto paviršiaus parketas registratūros personalo dalyje ir kabinete 4-81

4. Remontuojamas betoninių grindjuosčių paviršius – valomas, glaistomas, dažomas juodais dažais.
5. Remontuojama parketo danga registratūros personalo dalyje. Valoma, šlifuojama, impregnuojama antiseptiku ir antipirenu, lakuojama matiniu, vidutinio tamsumo laku 3k.

Kitų projektuojamų Ila. pietrytinio kampo kabinetų ir registratūros personalo (už barjero) patalpų grindų danga – eglute klotas, nudėvėto paviršiaus originalus parketas (F6, F7). Grindjuostės medžio, pakeistos, neoriginalios.

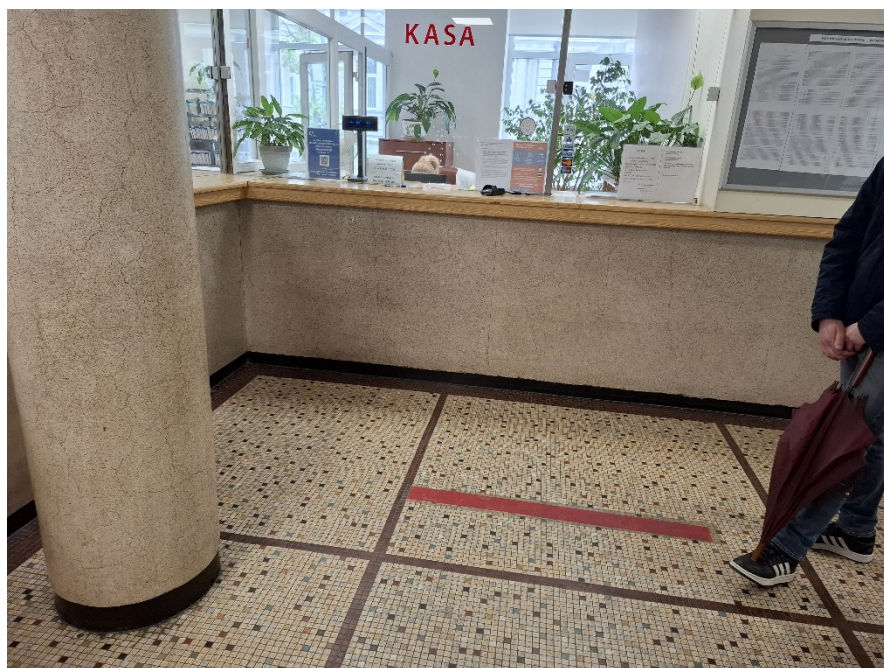
**F8.** Registratūros barjeras ir apvalaus skerspjuvio kolonos apdailintos akmenį imituojančia danga. Barjero viršus -medinis, pakeistas.

6. Valoma, apsauginėmis priemėmis padengiama registratūros laukiamojo zonos kolonų ir barjero plokščių paviršiaus "mozaikinio betono" apdailos danga.
7. Išsaugomoje stačiakampėje durų angoje remontuojami angokraščiai - atstatomos tinko netektys, glaistomi nelygumai, tinkuoti paviršiai pertrinami skiediniu su smulkiu užpildu, gruntuojami ir dažomi 2k.

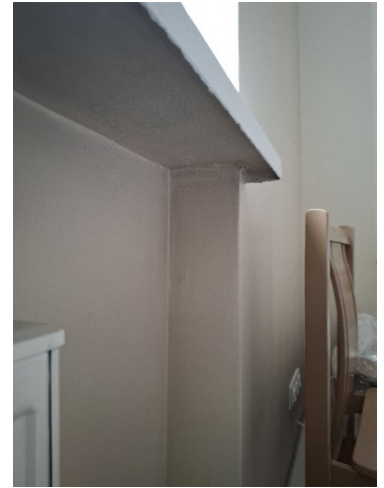
F10. Projektuojamų patalpų palangės baltai dažytų metalo plokščių

Palangės projektuojamose patalpose iš metalo plokščių, dažytos baltais aliejiniais dažais (F10). Sienos dažytos šviesių pastelinių spalvų dažais. Lubos šiuolaikinės pakabinamos, modulinės (F9, F2). Visi patalpų durų, langų gaminiai pakeisti, neoriginalūs. Patalpa 4-79 naudojama kaip salė, jos grindų danga – laminatas (F23). Ši patalpa – buvusios draudimo bendrovės pastato, erdvaus vestibulio su operacijų sale, dalis.

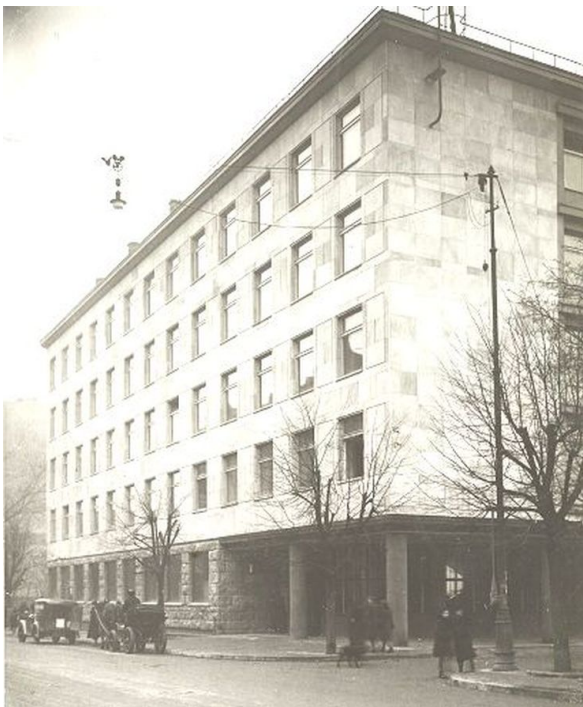
Foto: J.Bulhak. XX a.4 dešimtm.

Pastatas - racionaliosios architektūros, stovi Gedimino pr. ir A.Jakšto g. kampe. Penkiaaukštis pagrindinis P korpusas lygiagretus Gedimino prospektui, keturaukštis R korpusas – lygiagretus A.Jakšto g. Pastato išraiška lakoniška, korpusai skirtingos kompozicijos. Ryškesnis pagr. Korpusas su originalia kampine prieiga PR pusėje. Išsikišęs korpuso galas paremtas kolonomis, nuo gatvės atskiriančiomis įtrauktą ir įstiklintą I aukštą. Prieigos elementai – kolonos, kampą juosianti atbraila ir nesudėtingas portalas – išryškinti juodu teraciniu tinku. Korpusas apdailintas gelsvo smiltainio plokštėmis. Aklinoji R fasado plokštuma papuošta horeljefine medicinos emblema. Prie pagrindinio korpuso prisišlijęs ilgas, neutralios architektūros R korpusas. Rūmų architektūra konstruktyvi, nesudėtingų formų, elementų pasikartojimu pagrįstą kompoziciją gyvina skirtingos faktūros ir spalvos apdailos medžiagos” (LTSR istorijos ir kultūros paminklų sąvadas. Vilnius, 1988, t 1, p. 347-348; Dr. Julija Reklaitė kalbina Dr.Mariją Drėmaite „Gedimino pr. 27 yra vienas geriausių Vilniaus tarpukario pastatų” Pilotas.lt 2019-03-22).

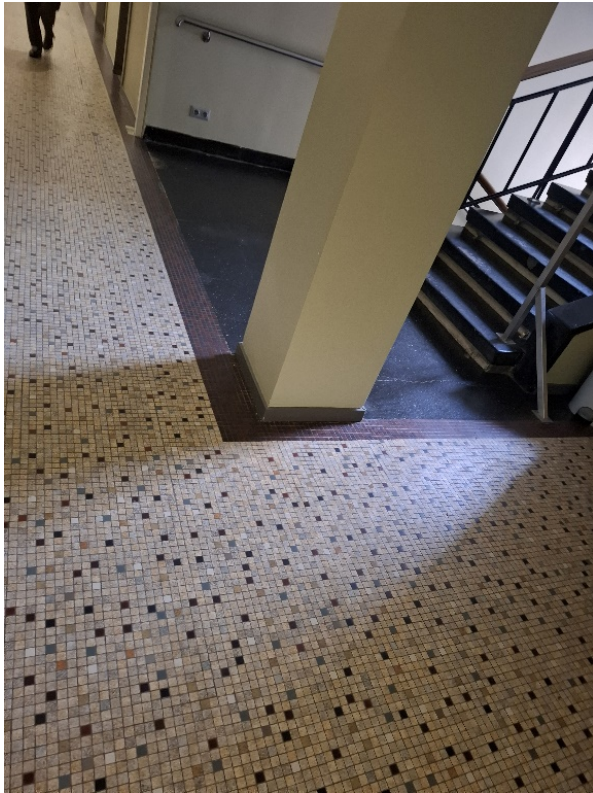
**F1.** Juodo teraco laiptų pakopos ir aikštelė. Šiaurinio vestibulio mozaikinė grindų danga pereina į koridorių, vedantį pietinio vestibulio (dabar registratūra) kryptim.

Užlipus A.Jakšto g. teraco dangos laiptais į II-ą aukštą (**F1**), patenkama į vestibulį (**a-3**), kurio erdvė išliko nepakitusi, išskyrus, kažkurio remonto metu išgriautą nedidelę „L“ raidės formos pertvarėlę, netoli laiptinės (**F2**). Matyt tai buvusio aukšto budėtojo posto siena. Pakeistos visos II-o aukšto durys (**F3,F6**).

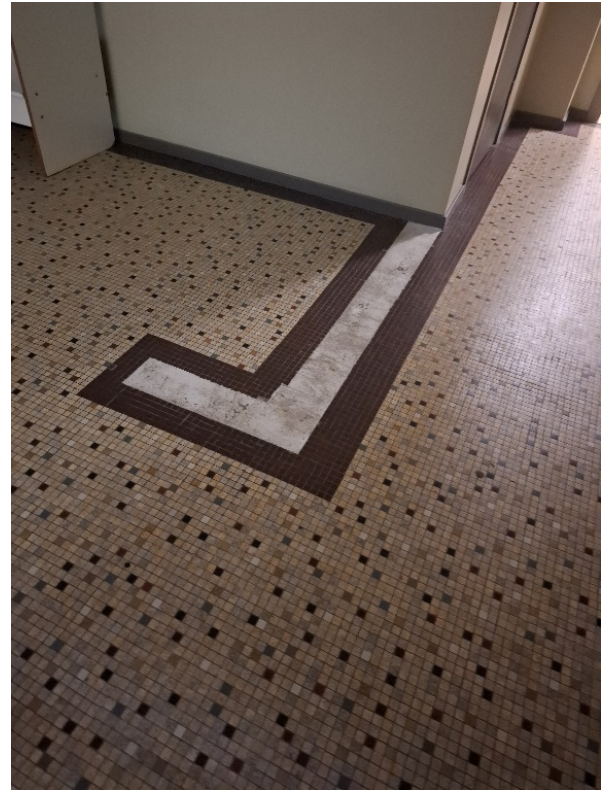
**F2.** Nugriauta pirminė „L“ formos pertvara. Ją apeina t.rudų plytelių perimetrinė juosta.

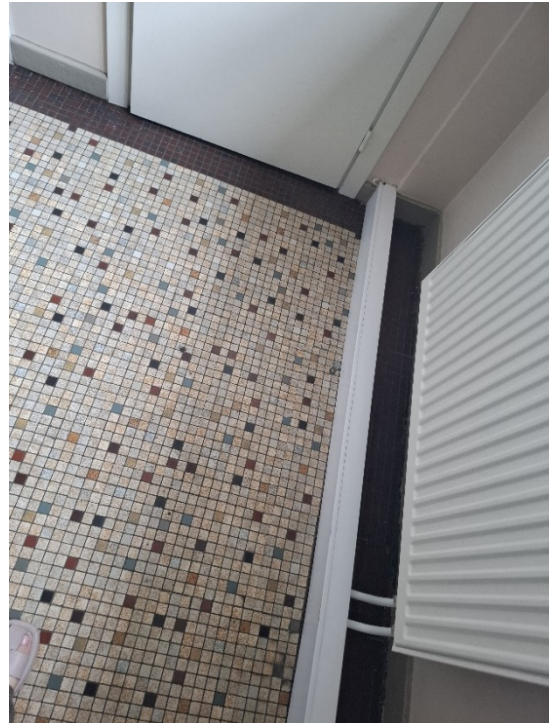
**F4.** Kabineto 4-65,66 perimetrinė grindų dangos, ŠV kampo, juosta.

II a. šiaurinės dalies kabinete 4-65,4-66 perimetrinė tamsių plytelių juosta „palenda“ po patalpos 4-62 g/k pertvarom (**brėž.A-3**) Patalpa nefiksuota 1985 m.inventoriniame plane, įrengta vėliau. Šioje vietoje abiejuose turimuose (1979 m.ir 1985 m.) planuose rodoma panašaus ploto, tik kitokio plano patalpa.

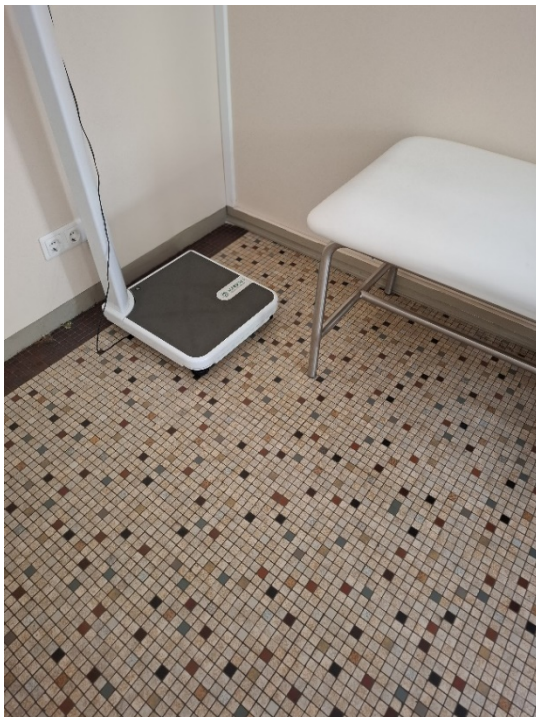
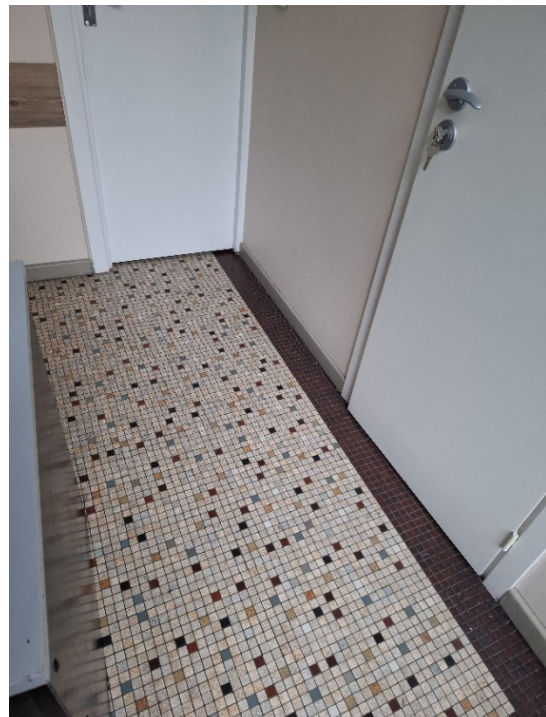
**F5, F6.** Perimetrinė mozaikinių grindų dangos juosta „panyra“ po naujom, kabinete 4-65,4-66 po 1985 m.sumontuotom, pertvarom

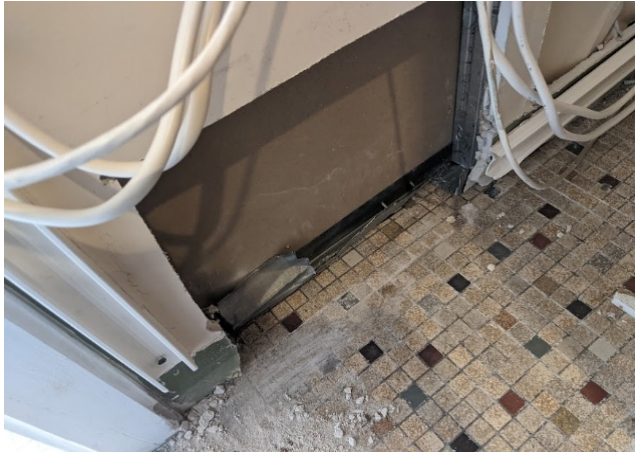
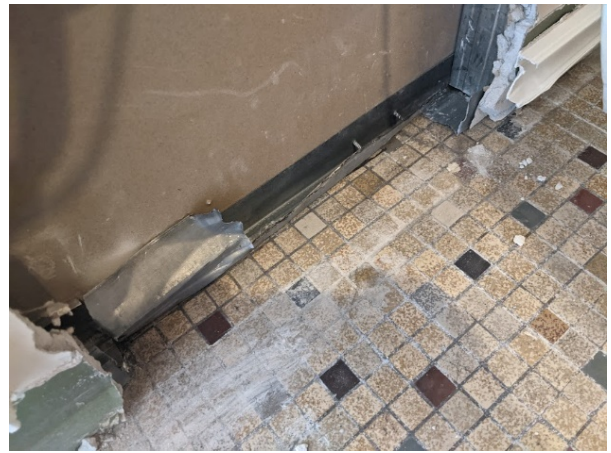
Išardžius dalį pertvaros, atsidengė sveikos plytelės (F7,F8). Pertvara tvirtinta varžtais, kas 50-60cm. Išskyrus atsiradusias (~ 7vnt.) skylutes, plytelių būklė nebloga.

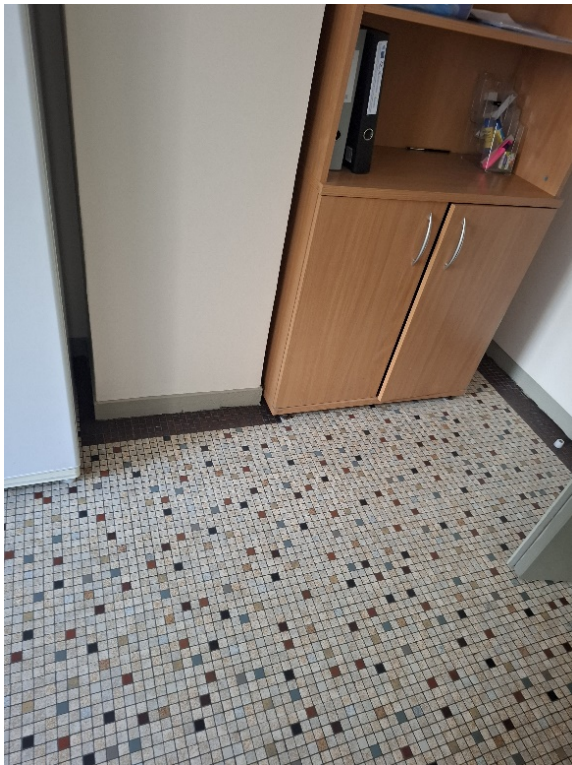
**F10.** Perimetrinė grindų dangos juosta šalia rytinės kabineto 4-65,66 sienos.

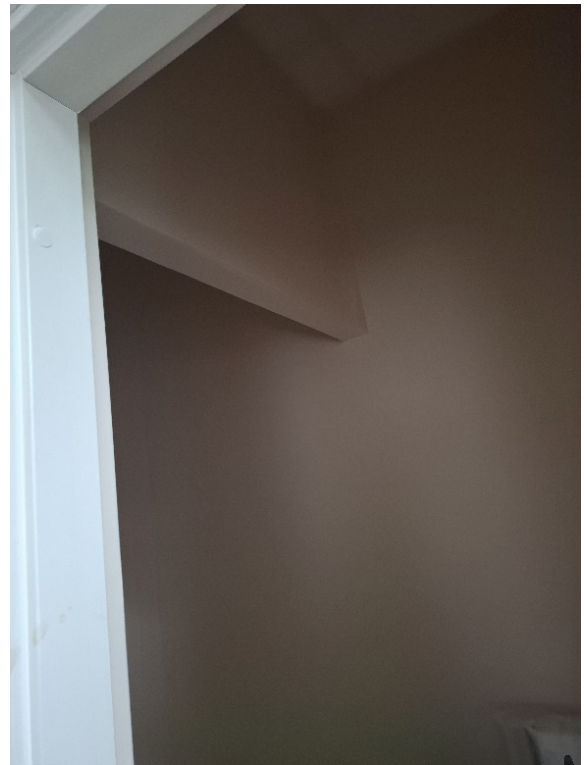
**F9.** Už kabineto vakarinės sienos esančioje mažoje patalpoje patalpoje (4-65') išlikusi ankstesnės pertvaros dalis

Turimuose 1979m., 1985m. inventoriniuose planuose, už kabineto 4-65,66 vakarinės sienos matomos keturios mažos patalpėlės. Dvi iš jų, su durimis vakarų pusėje. Viena pereinama, su durimis rytinėje ir vakarinėje pusėse. Viena, kaip ir šiuo metu, turi duris rytinėje sienoje. Dabar patalpelių yra trys. Bet išliko buvusios pertvarėlės viršutinė dalis (F9). Hipotetinėje retrospekcijoje (**brėž. AT.4**) ši pertvarėlė rodoma, kaip pirminė.

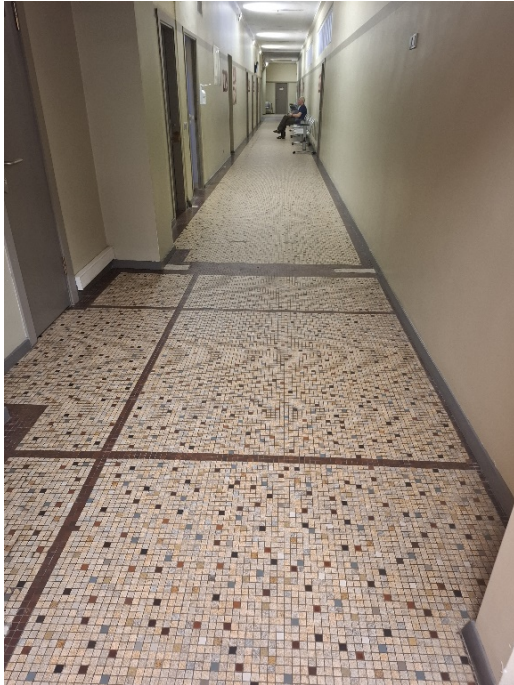
**F11.** Nugriautos pirminės pertvaros pėdsakas grindyse.  
Pagal šią pertvarą eina t. rudų plytelių juosta. Dešinėje Ji „palenda“ po siena tarp koridoriaus ir salės (4-79)

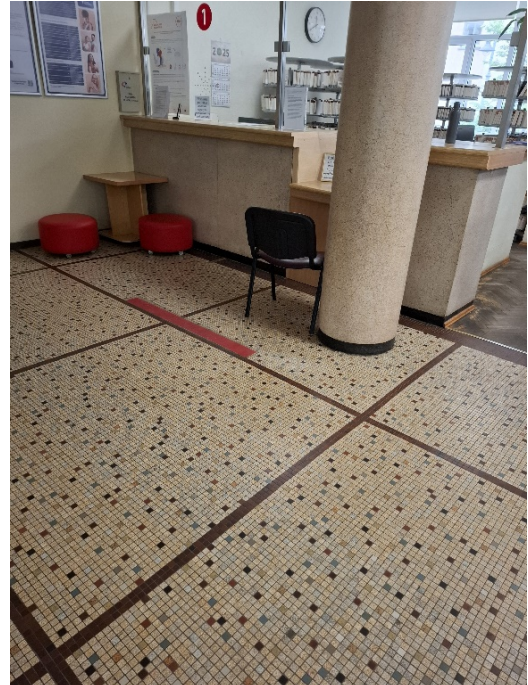
**F12.** Perimetrinė t.rudų plytelių juosta eina šalia dirbtinio akmens plokštėm apdailinto barjero ir „palenda“ po siena tarp registratūros ir salės (4-79).

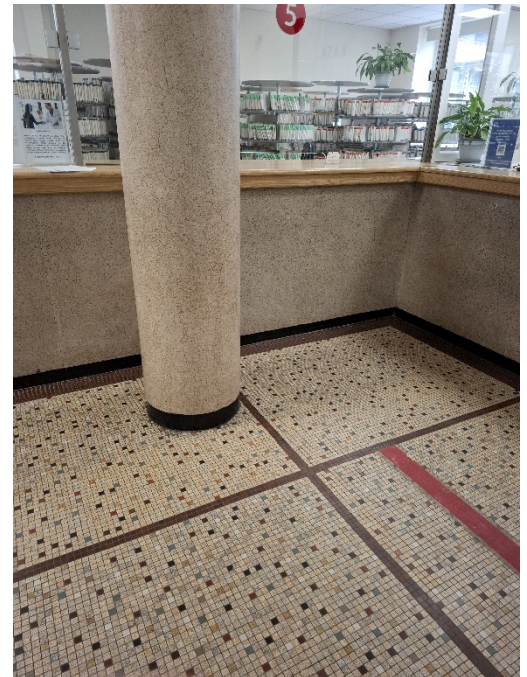
**F14.** Buv.operacijų salės saugoma apdaila: mozaikinė metlacho plytelių grindų danga, kolonų, barjero dirbtinio akmens danga, betoninės, juodai dažytos grindjuostės.

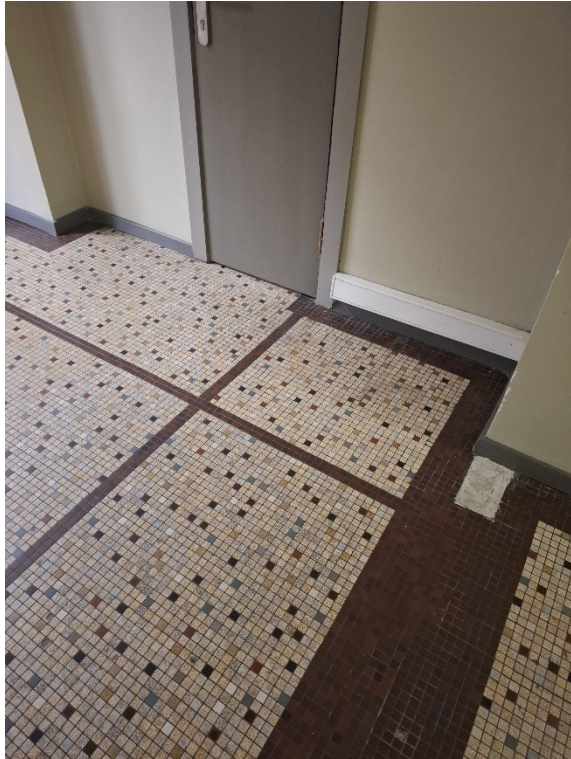
**F15.** Perimetrinė plytelių juosta daro statų posūkį vakarų kryptimi.

Nuotraukose **F15**, **F16** užfiksuotas perimetrinės tamsios plytelių juostos posūkis vakarų kryptimi. Tai buvus mažą, atvira laukiamąjį „kišenę“ (**F16**) su niša komunikacijoms. Šios patalpėlės galinės,vakarinės sienos perimetrinė plytelių juosta slepiasi po vėlesnių remontų sienos pastorinimu. Priekinė,rytinė pertvara įrengta, matomai, įrengiant pagalbinę patalpą.

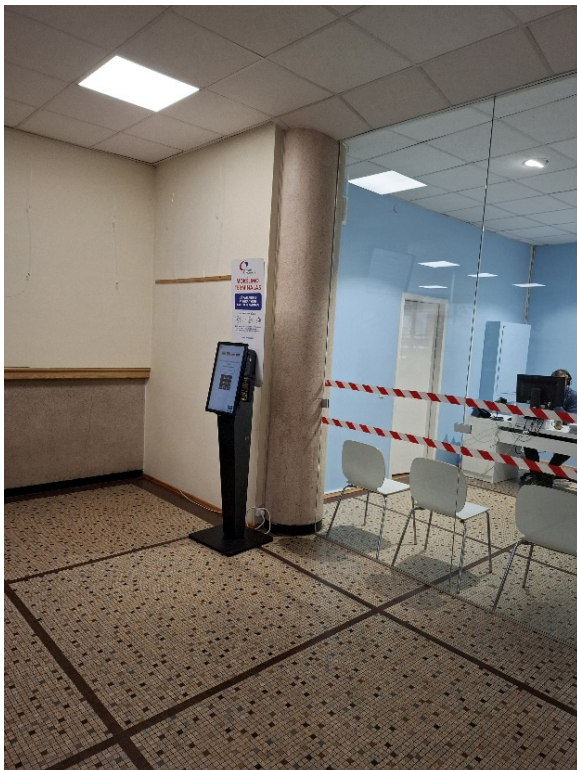
**F17, F18.** Perimetrinė t.rudų plytelių juosta išplatėja ties kolona ašyje 2. Siauras tarpas tarp kolonos ir pertvaros panaikintas vėlesnio remonto metu.

Nuotraukoje **F18** matoma perimetrinės t. rudų plytelių juostos išplatėjimas šalia P laukiamojo kolonos. Vėlesnio remonto metu, galimai po II-o pasaulinio karo, siauras tarpas tarp kolonos ašyje 2 ir pertvaros buvo panaikintas.

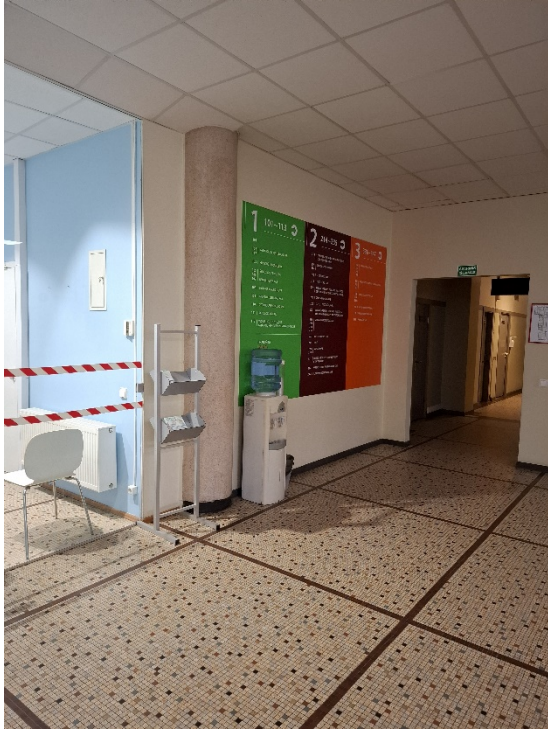
**F19.** Nuo laukiamojo sienomis atkirsta dalis erdvės, izoliuojant laiptinės su lifto bloką.

Tuo pačiu metu užtaisytas ir erdvesnis tarpas tarp kolonos ašyje 3 ir lifto sienos, koloną paskandinant pertvaroje (F19), Tarp kolonų sumontuota plona pertvarėlė, o priešais pietinės laiptinės ir lifto bloką, sumontuota siena (F20), tuo būdu izoliuojant pietinės laiptinės bloką. Erdvėje tarp ašių C-2-D-3 įrengtos dar trys patalpos.

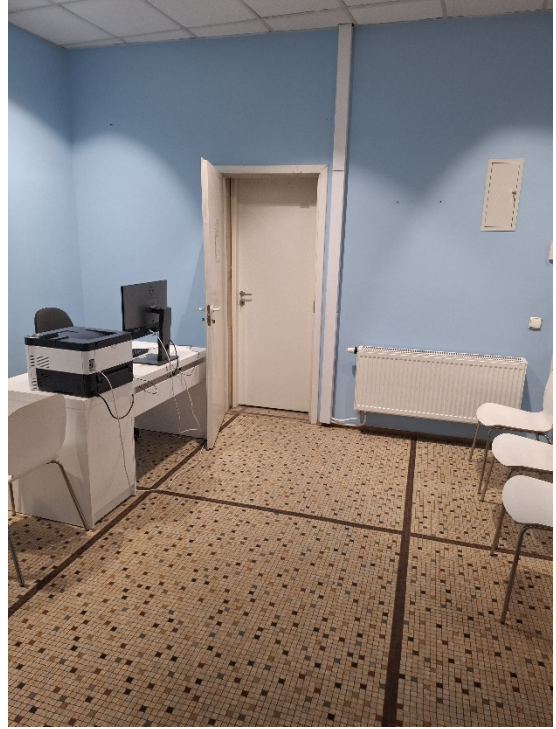
**F20.** Sieną tarp buv. laukiamojo ir pietinės laiptinės.

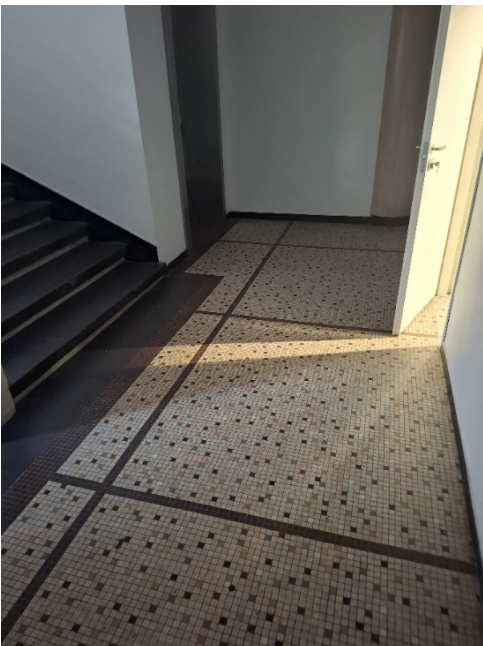
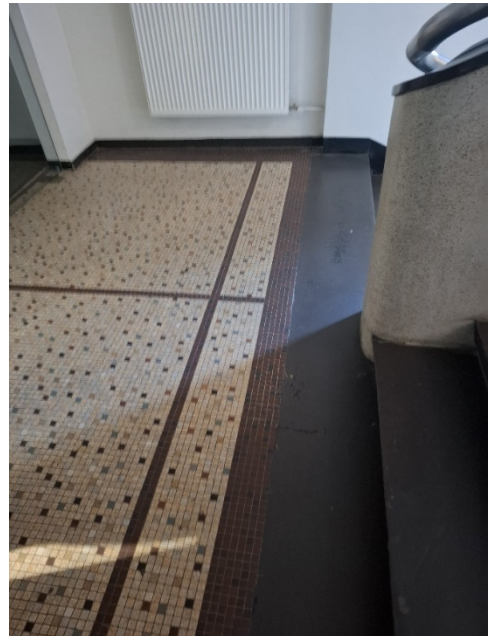
**F21,**

**F22.** Pietinės laiptinės, atskirtos nuo buv.operacijų salės, originalios mozaikinės metlacho plytelių grindys su t. rudom perimetrinėm juostom.

Šalia pietinės laiptinės ir lifto matomos (F21,F22,F23) tamsiai rudų pytelinių juostos, klotos buvusio erdvaus vestibulio perimetru.

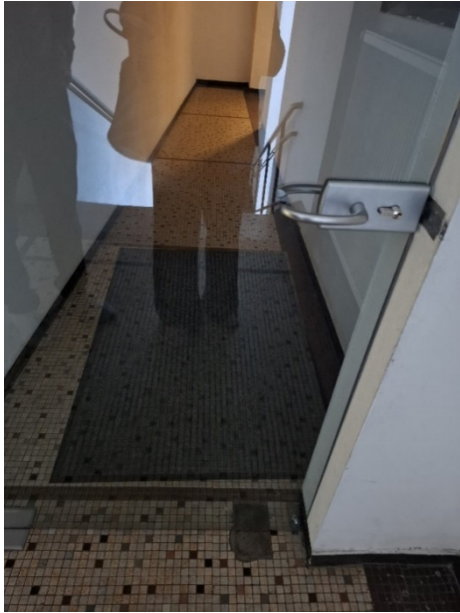
**F23.** Už vitrininių durų matomas, įrengus pertvarą, suorganizuotas praėjimas į pietinio krpuso koridorių.

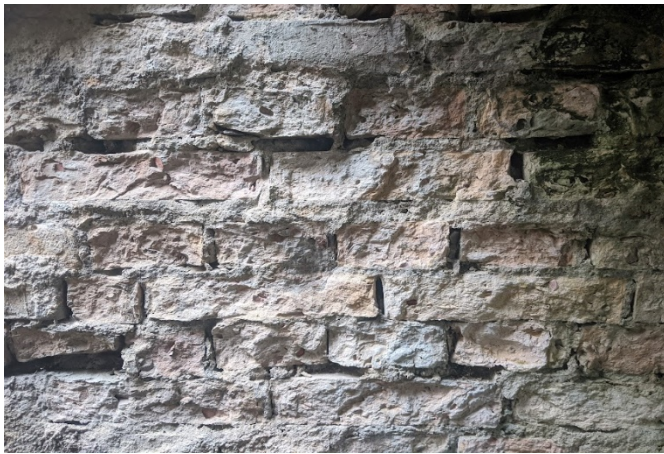
**F24.**Pastato kiemo fasado sienoje, nukritus tinkui atsidengęs pirminis mūras.

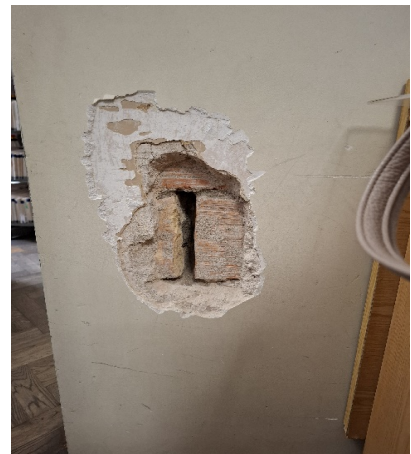
**F25.**Zondaže matomas registratūros (4-80) žemos pertvaros (h-101cm) mūras

Patikrinus registratūros personalo dalyje (patalpa 4-80) esančios žemos pertvaros ašyje 3 mūrą (**F25**), nustatyta, kad jis pirminis, atitinkantis pastato P korpuso šiauriniame kiemo fasade, polaiptų aikštele atsidengusį mūrą (**F24**). Mūro tipas: Plytos - L -278; 275cm; B- 130; 135cm ; H- 60cm; Plytos gelsvai rausvos su raudonos spalvos frakcijom. Skiedinys – šviesiai pilkas, labai kietas, smulkus

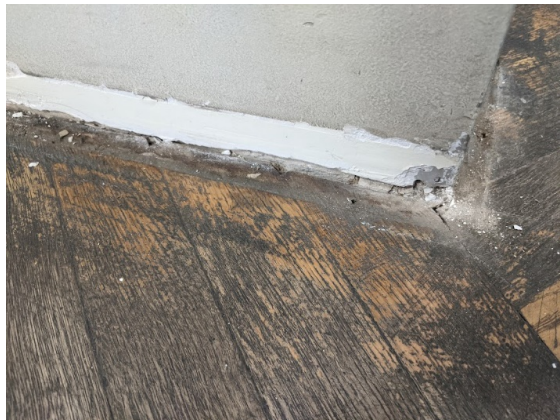
**F26.**Parketas tvarkingai  
privestas iki pertvaros

Pertvara ašyje 3 mūryta iš vienos eilės plytų, dėtų ant siaurosios kraštinės. Pertvaros tinko, su keliais dažymo sluoksniais, storis ~ 2,5cm. Visas pertvaros storis 11,5cm. Parketas privestas prie pertvaros (**F26**).

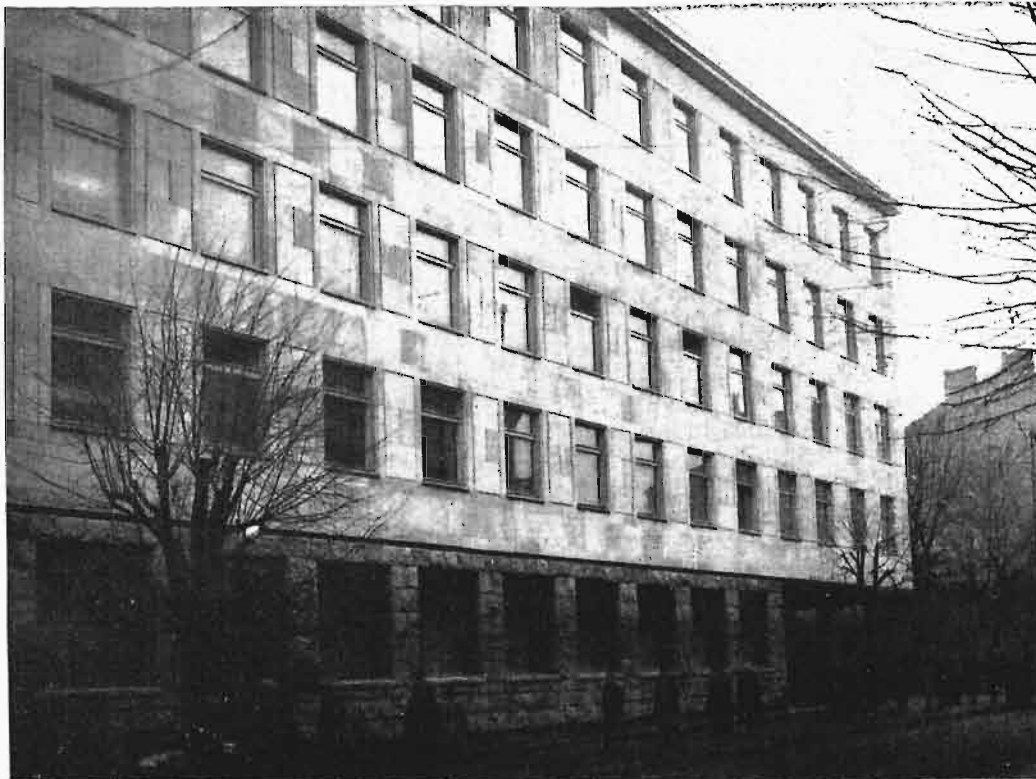
Rzut parteru  
i piętra 1:600

**GMACH UBEZPIECZALNI SPOŁECZNEJ W WILNIE**  
ARCH. ARCH. STANISŁAW MURCZYŃSKI, JERZY SOŁTAN
