*AB „Vilniaus šilumos tinklai“  
adresu Ateities g. 12, Vilnius  
RK-8 gelžbetoninio  
dūmtraukio  $H = 100\text{ m}$   
sezoninės apžiūros*

# *ATASKAITA*

## STATINIO APŽIŪROS AKTAS

**Statinio adresas:** AB „Vilniaus šilumos tinklai“ RK – 8 gelžbetoninis dūmtraukis H-100 m, adresu Ateities g. 12, Vilnius.

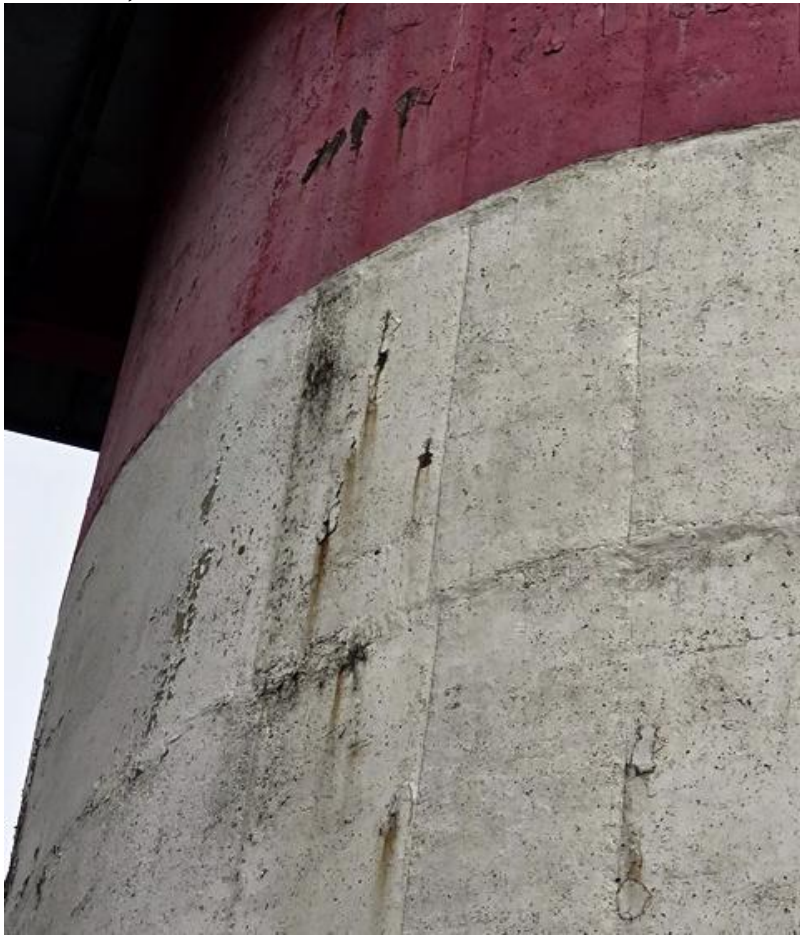
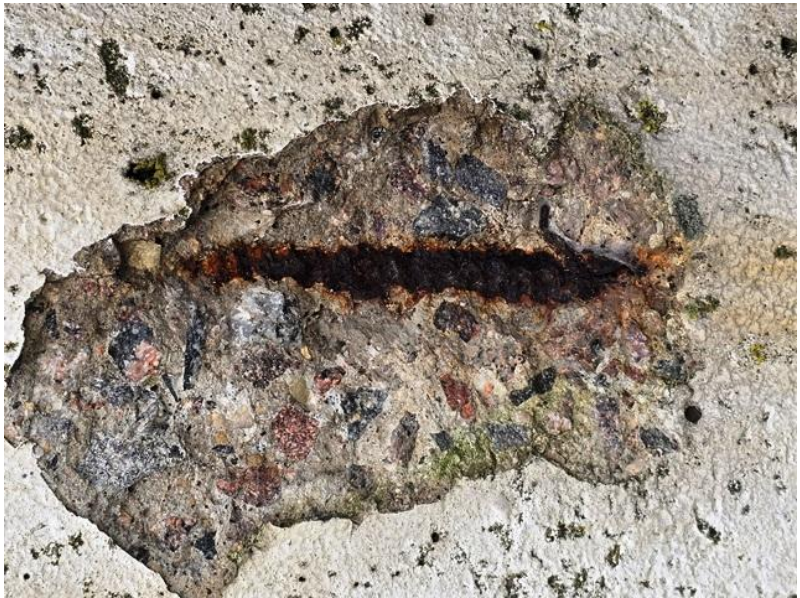
| Eil. Nr. | Statinio dalis | Pastebėti defektai, deformacijos, gedimai | Rekomenduojami darbai defektams pašalinti |
|---|---|---|---|
| 1. | Cokolis | <p>Vietinės armatūros apsauginio betono sluoksnio pažaidos, armatūros korozija dėl nepakankamo apsauginio betono sluoksnio;</p> | <p>Atvirą armatūrą paruošti iki St 2 švarumo laipsnio, Padidinti armatūros apsauginį betono sluoksnį virš atviros metalinės armatūros iki 20 mm remontiniu skiediniu skirtam konstrukciniam betono remontui. Suremontuotą paviršių padengti elastinga apsaugine danga.</p> <p>Paslėptos armatūros korozijos sustabdymui taikyti LST EN 1504-9 11-o principo (CA) 11.3 metodą.</p> |

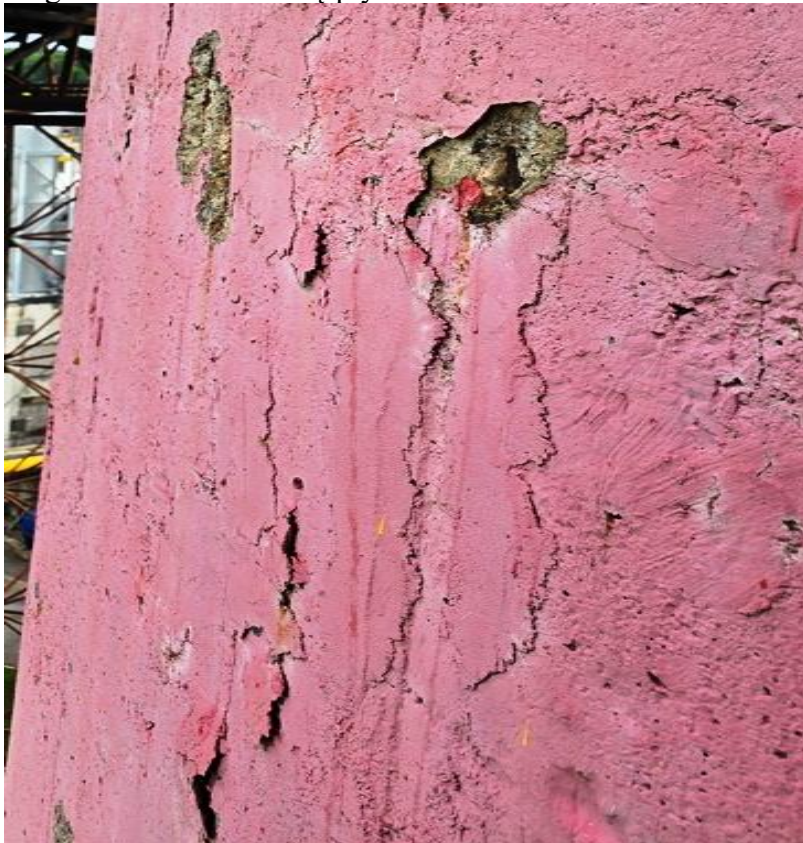
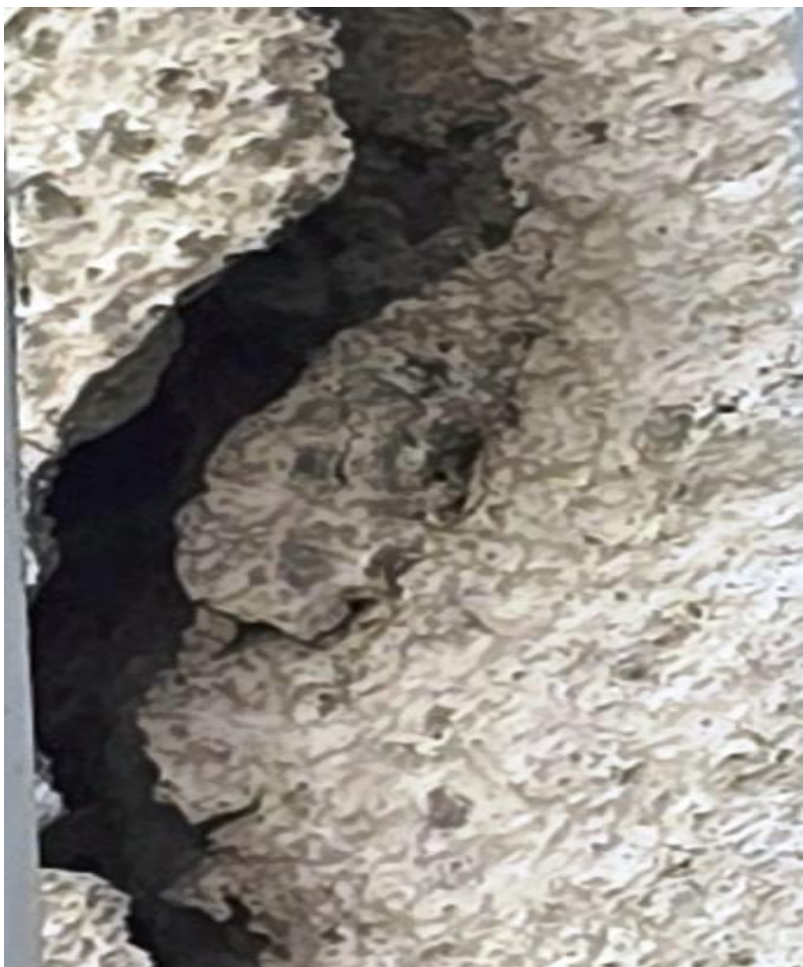
| 1 | 2 | 3 | 4 |
|---|---|---|---|
| 1. | Cokolis | <p>Išilgai armatūros atsivėrę plyšiai.</p> | <p>Atvirą armatūrą paruošti iki St 2 švarumo laipsnio, Padidinti armatūros apsauginį betono sluoksnį virš atviros metalinės armatūros iki 20 mm remontiniu skiediniu skirtam konstrukciniam betono remontui. Suremontuotą paviršių padengti elastinga apsaugine danga.</p> <p>Paslėptos armatūros korozijos sustabdymui taikyti LST EN 1504-9 11-o principo (CA) 11.3 metodą.</p> |

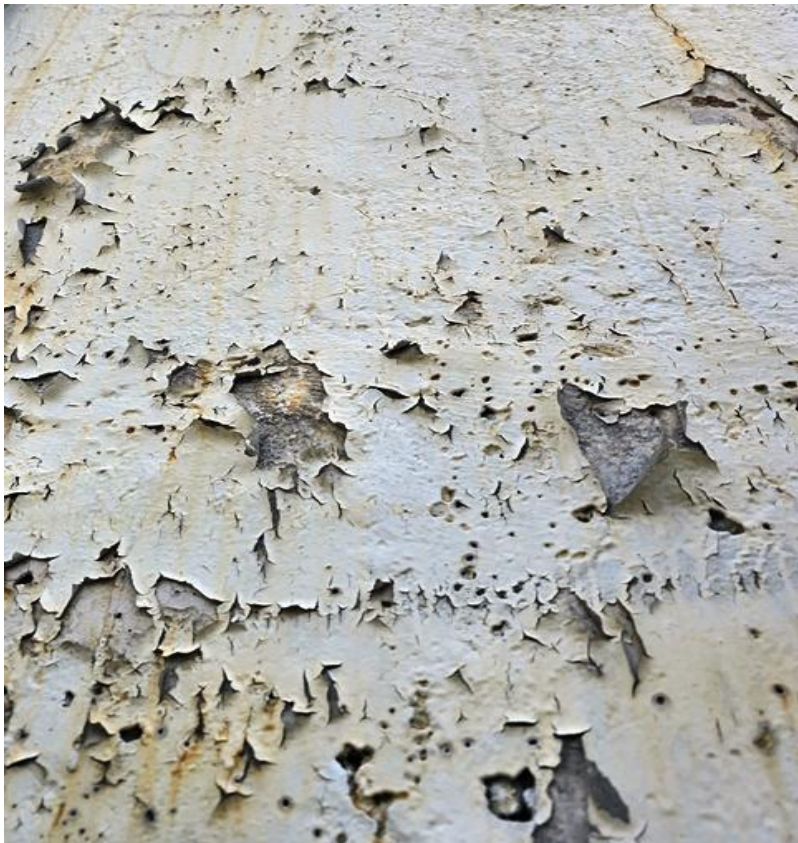
| 1 | 2 | 3 | 4 |
|---|---|---|---|
| 2. | Kamienas | <p>Apsauginės dangos lupimasis;</p> | <p>Visą<br/>gelžbetoninio<br/>kamieno išorinį<br/>paviršių<br/>paruošti iki 3 - 5<br/>laipsnio pagal<br/>ICRI.<br/>Paruoštą<br/>paviršių<br/>padengti<br/>elastinga<br/>apsaugine danga</p> |

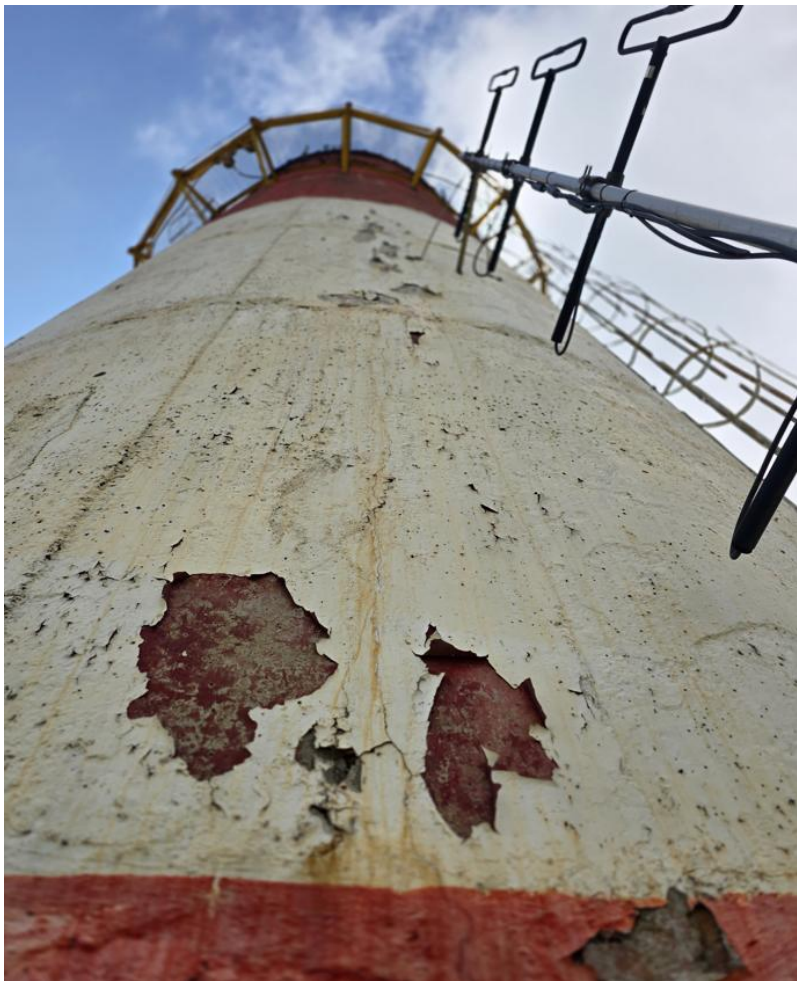
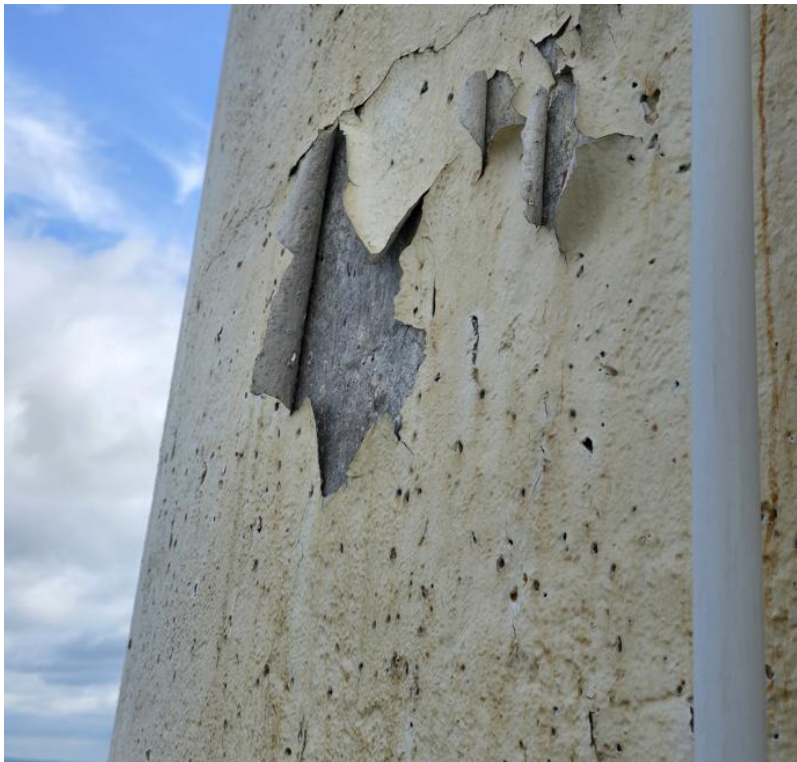
| 1 | 2 | 3 | 4 |
|---|---|---|---|
| 2. | Kamienas | <p>Apsauginės dangos lupimasis;</p> | <p>Visą<br/>gelžbetoninio<br/>kamieno išorinį<br/>paviršių<br/>paruošti iki 3 - 5<br/>laipsnio pagal<br/>ICRI.<br/>Paruoštą<br/>paviršių<br/>padengti<br/>elastinga<br/>apsauginė danga</p> |

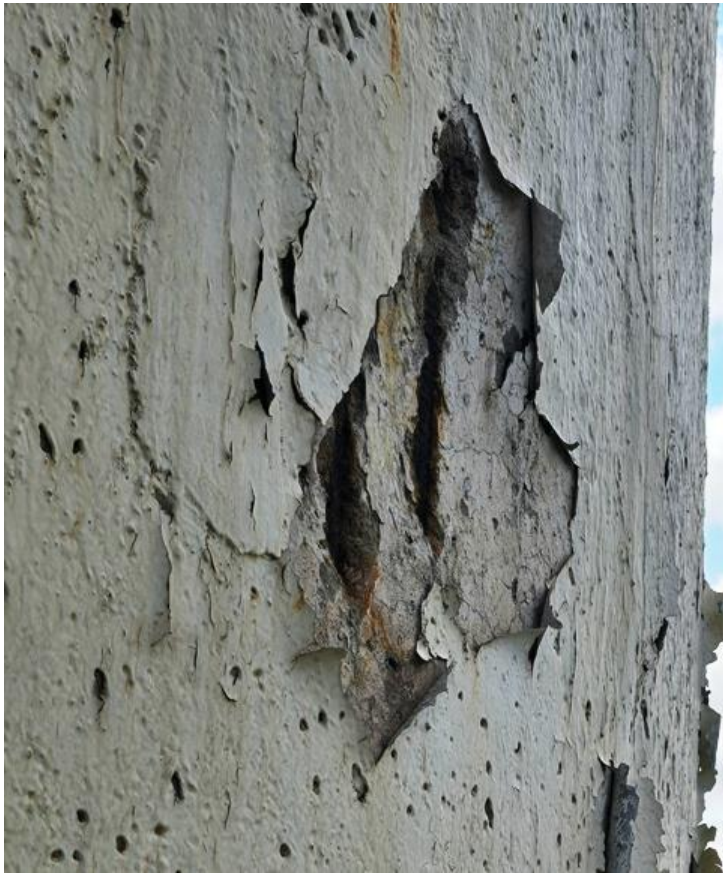
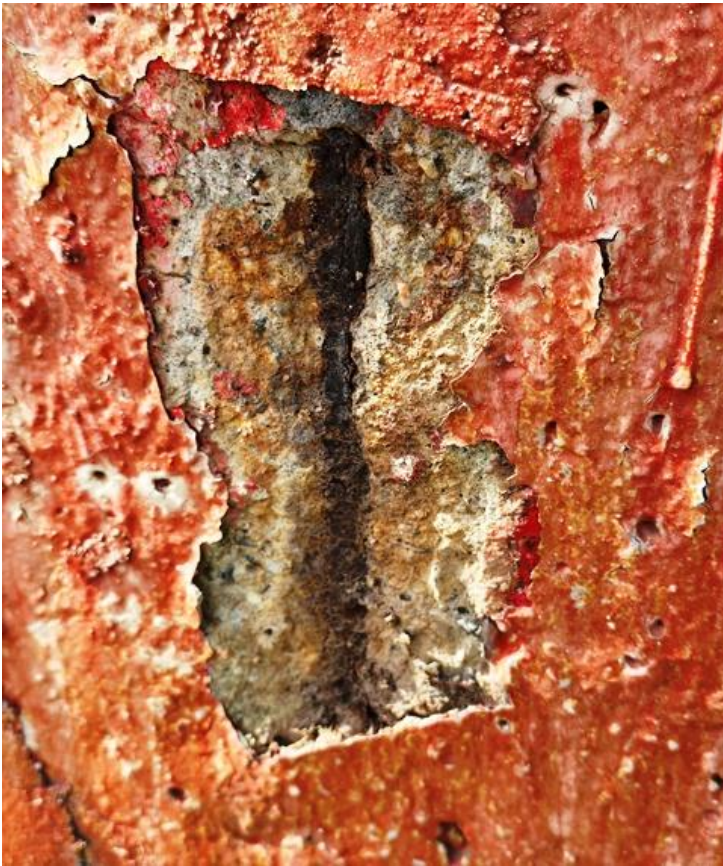
| 1 | 2 | 3 | 4 |
|---|---|---|---|
| 2. | Kamienas | <p>Vietinės armatūros apsauginio betono sluoksnio pažaidos, armatūros korozija dėl nepakankamo apsauginio betono sluoksnio.</p> | <p>Atvirą armatūrą paruošti iki St 2 švarumo laipsnio, Padidinti armatūros apsauginį betono sluoksnį virš atviros metalinės armatūros iki 20 mm remontiniu skiediniu skirtam konstrukciniam betono remontui. Suremontuotą paviršių padengti elastinga danga.</p> |

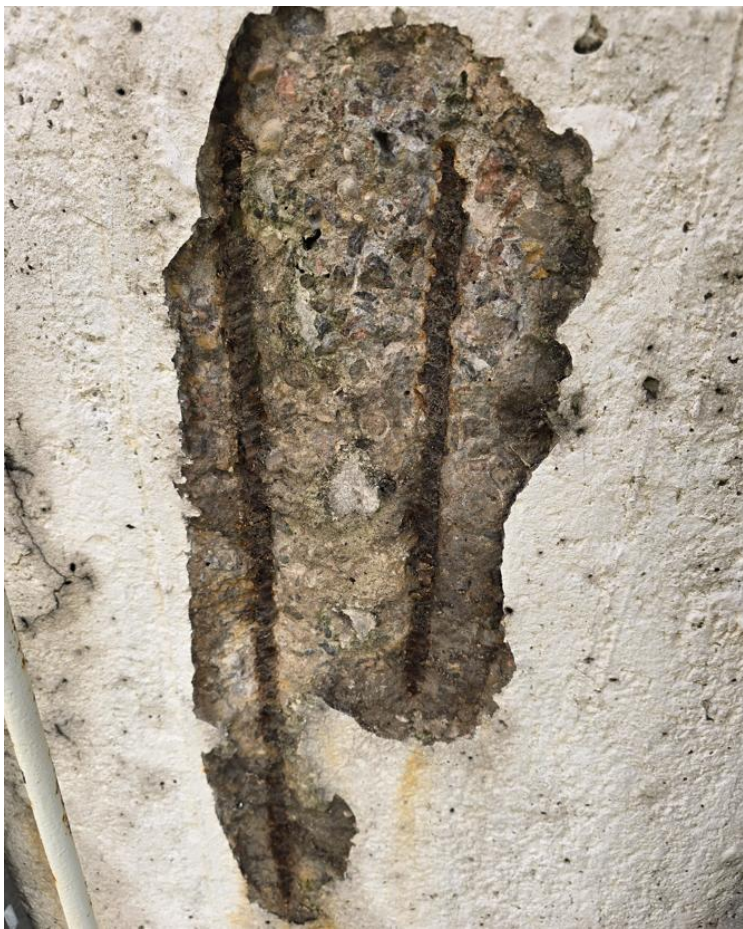
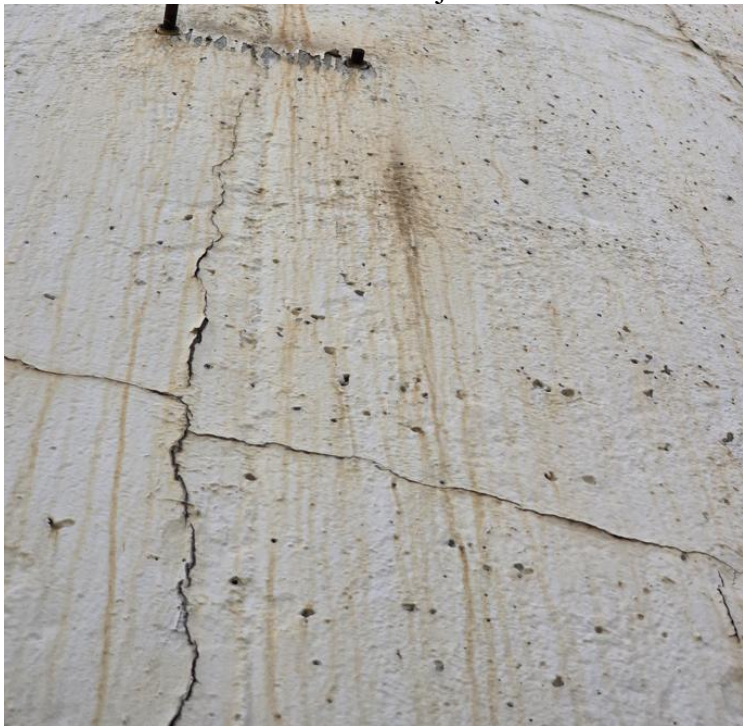
| 1 | 2 | 3 | 4 |
|---|---|---|---|
| 2. | Kamienas | <p>Vietinės armatūros apsauginio betono sluoksnio pažaidos, armatūros korozija dėl nepakankamo apsauginio betono sluoksnio.</p> <p>Įtrūkiai betone dėl armatūros korozijos</p> | <p>Atvirą armatūrą paruošti iki St 2 švarumo laipsnio, Padidinti armatūros apsauginį betono sluoksnį virš atviros metalinės armatūros iki 20 mm remontiniu skiediniu skirtam konstrukciniam betono remontui. Suremontuotą paviršių padengti elastinga danga.</p> <p>Įtrūkius iškapoti, suremontuoti</p> |

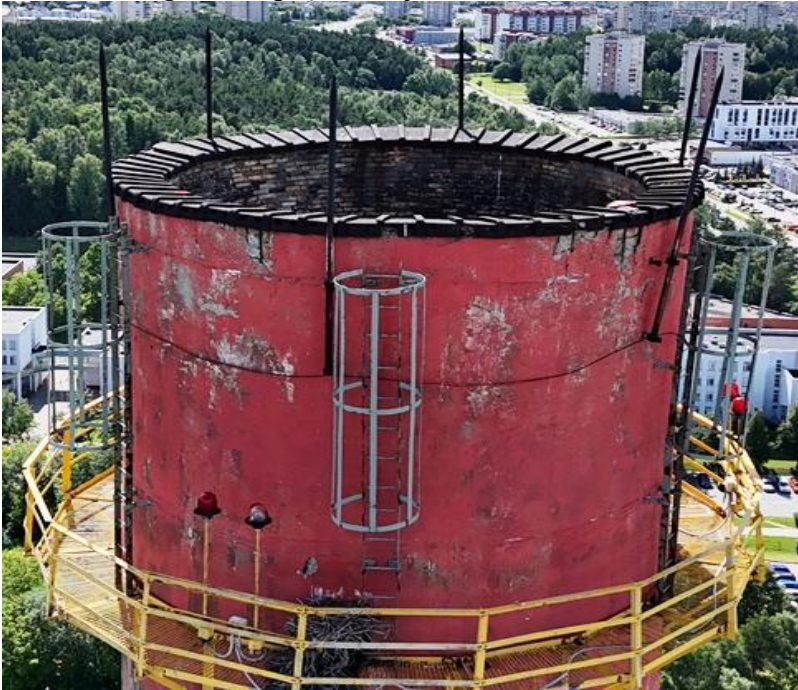
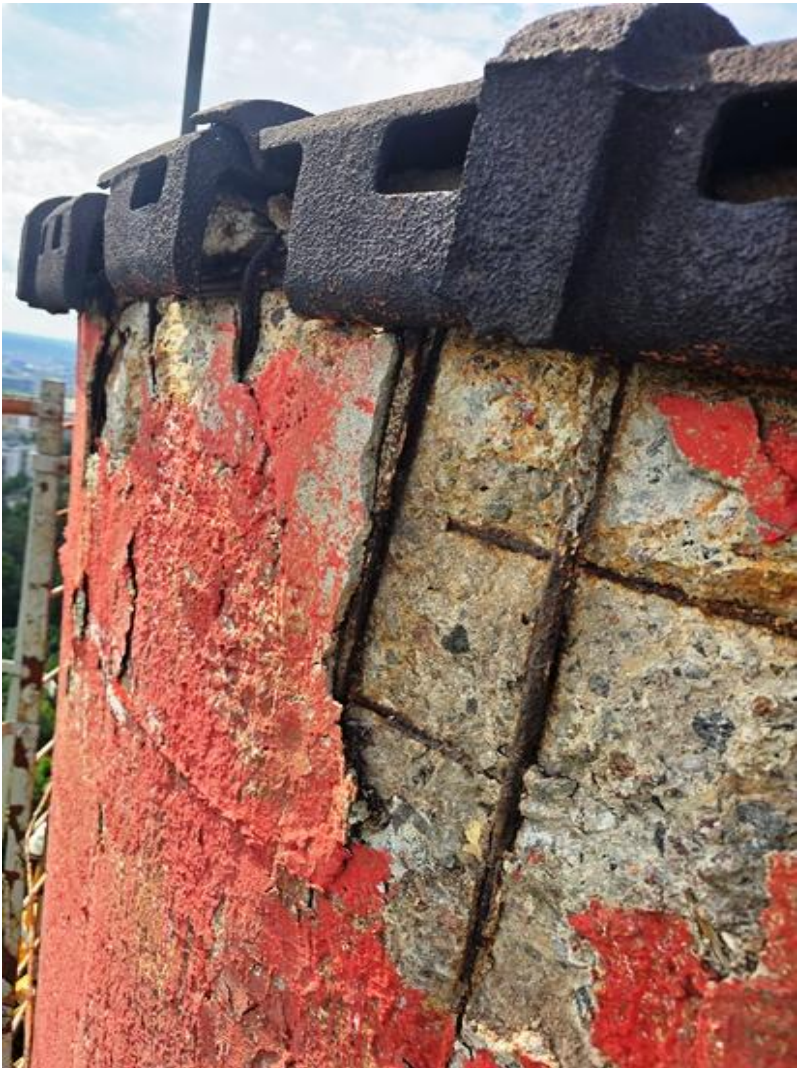
| 1 | 2 | 3 | 4 |
|---|---|---|---|
| 3. | Viršūnė | <p>Apsauginio sluoksnio erozija, lupimasis. Armatūros apsauginio betono sluoksnio įtrūkiai, suirimas lokaliuose vietose. Denginio čerpių korozija.</p> | <p>Atvirą armatūrą paruošti iki St 2 švarumo laipsnio, Padidinti armatūros apsauginį betono sluoksnį virš atviros metalinės armatūros iki 20 mm remontiniu skiediniu skirtam konstrukciniam betono remontui. Suremontuotą paviršių padengti elastinga danga.</p> |

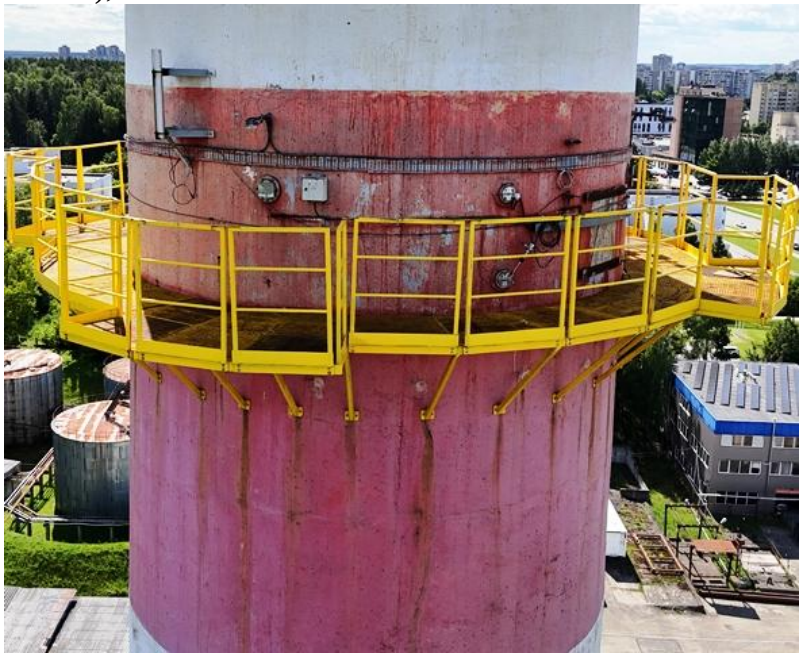
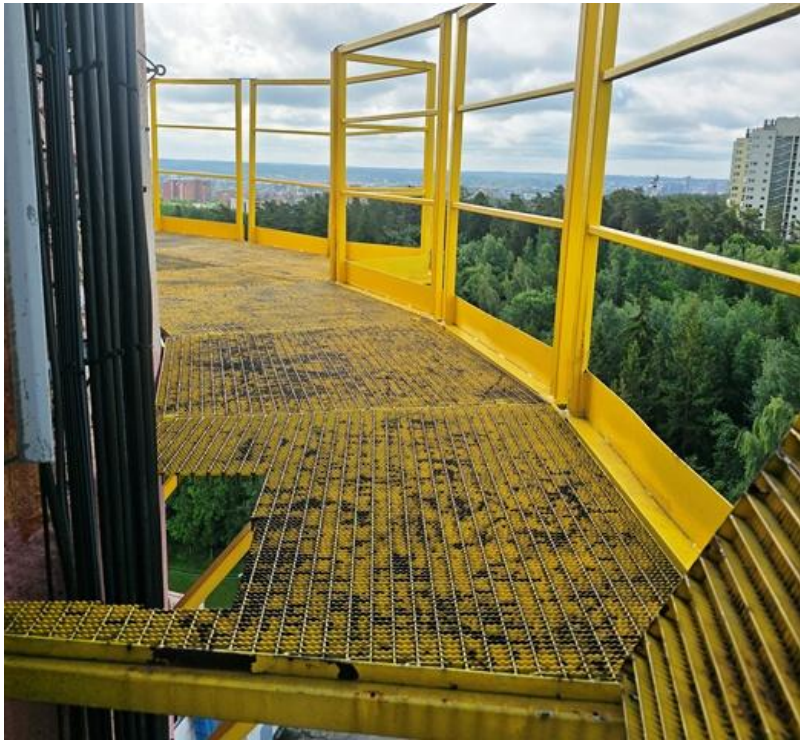
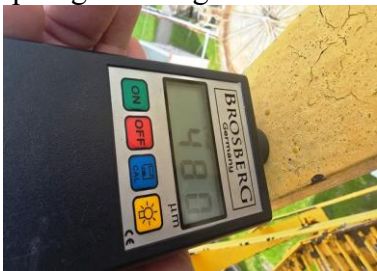
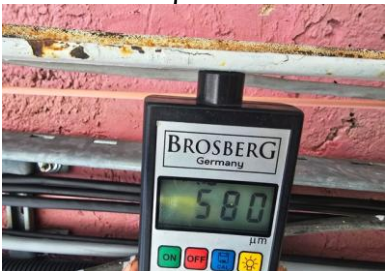
| 1 | 2 | 3 | 4 |
|---|---|---|---|
| 4. | Metalo konstrukcijos | <p data-bbox="486 197 1289 297">Aikštelės alt.+49,50 m pakloto aprūdijimas, aprūdijimo laipsnis Ri 4 (S4) (pagal LST EN ISO 4628-1; LST EN ISO 4628-3);</p> <p data-bbox="486 1753 1121 1792">Apsauginės dangos sluoksnio storis 480-580 µm.</p> | <p data-bbox="1311 197 1449 376">Paruošti paviršius, atnaujinti apsauginę dangą.</p> |

8. Metalinių konstrukcijų išorinius paviršius paruošti iki St 2 švarumo laipsnio pagal LST EN ISO 8501-1 ir padengti apsaugine danga skirta „C3“ aplinkos koroziskumo kategorijai pagal 12944-5:2020.

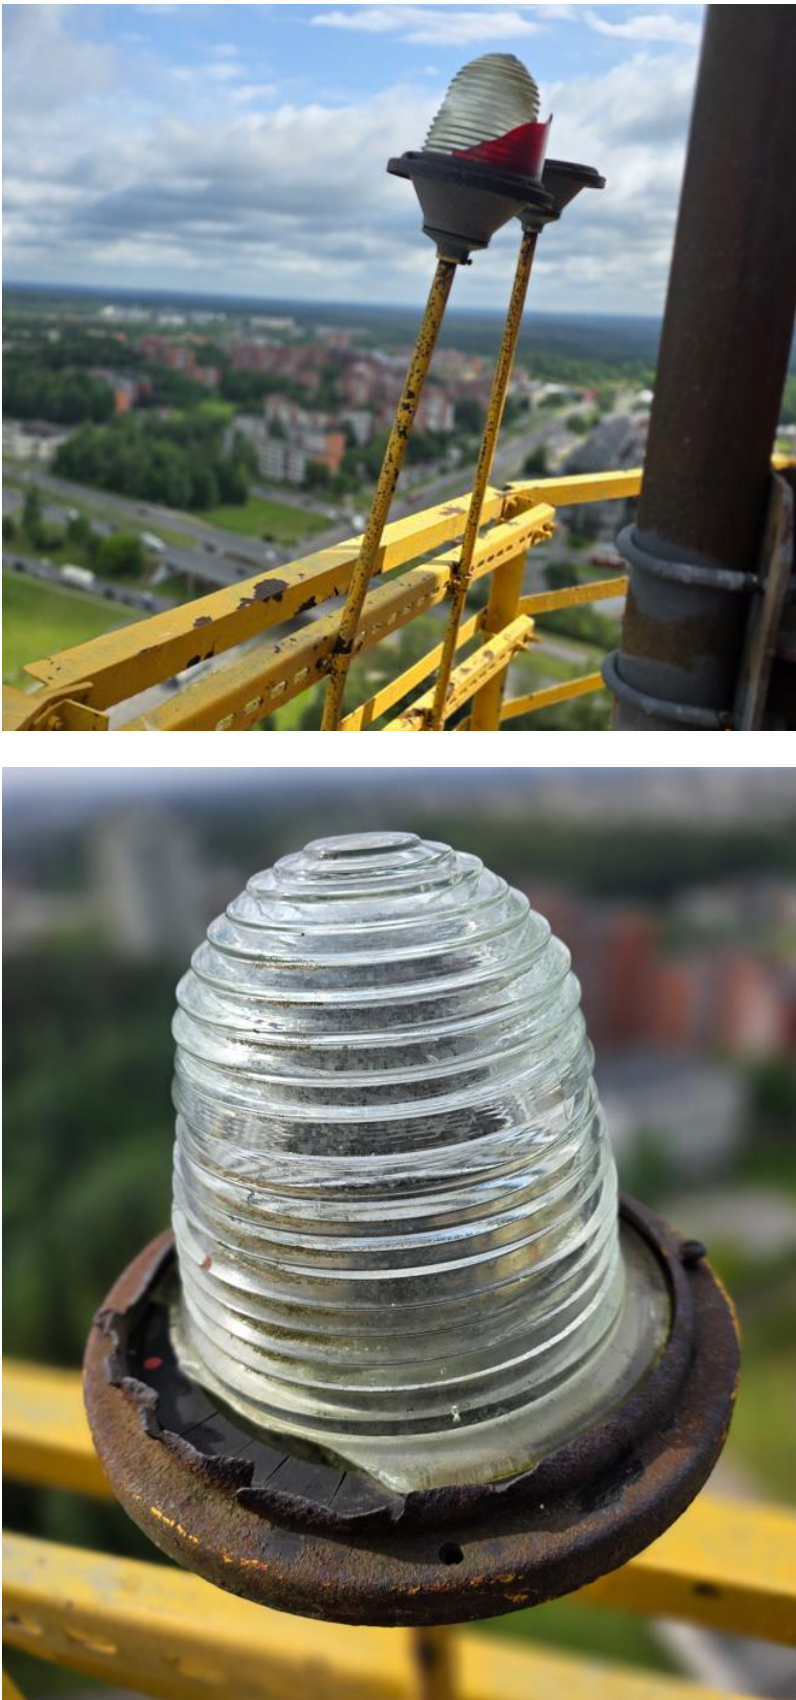
| 1 | 2 | 3 | 4 |
|---|---|---|---|
| 5. | Signalinis apšvietimas | <p>Sudužę signalinio apšvietimo gaubtai (dauguma), arba trūksta signalinio apšvietimo šviestuvų.</p> | <p>Ženklinimą žiburiais atnaujinti pagal kliūčių ženklinimo tvarkos aprašą.. Pakeisti sudužusius apšvietimo gaubtus, sumontuoti trūkstamus žibintus.</p> |

9. Signalinio apšvietimo ženklinių žiburių atnaujinti pagal „Kliūčių ženklinimo tvarkos aprašas“ reikalavimus. Pakeisti sudužusius apšvietimo gaubtus, sumontuoti trūkstamus žibintus.

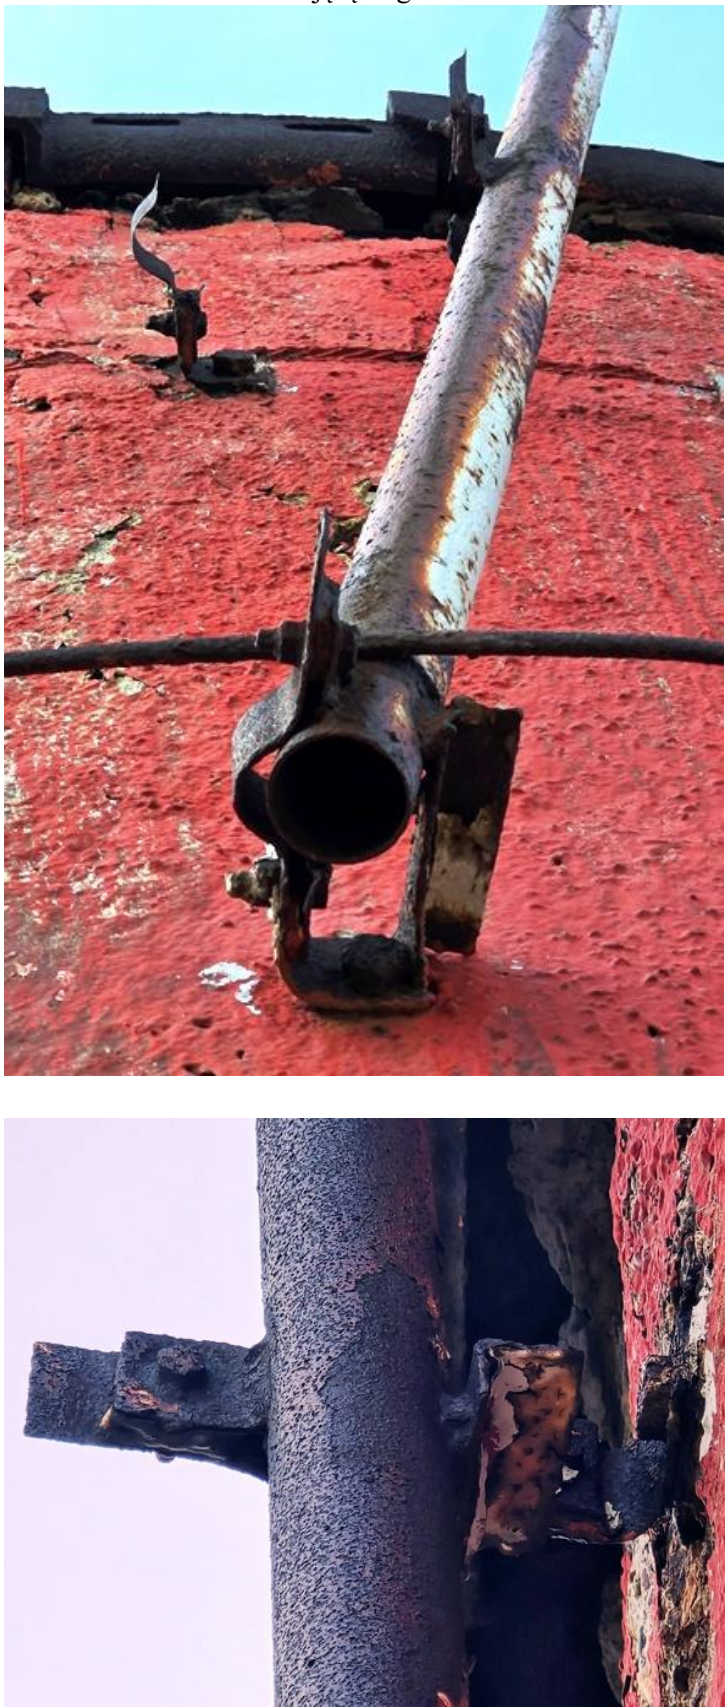
| 1 | 2 | 3 | 4 |
|---|---|---|---|
| 6. | Žaibolaidis | <p>Ižeminimo ir kontaktinė varža normos ribose (žr. varžų matavimo protokolą), tačiau žaibo ėmiklių, laidininko ir jų tvirtinimų surūdijimo laipsnis B, C (pagal LST EN ISO 8501-1). Žaibosaugos tvirtinimo elementai susidevėję/ įrengti netinkamai</p> | <p>Atnaujinti žaibosaugos tvirtinimo elementus. Paruošti paviršius, padengti apsaugine danga.</p> |

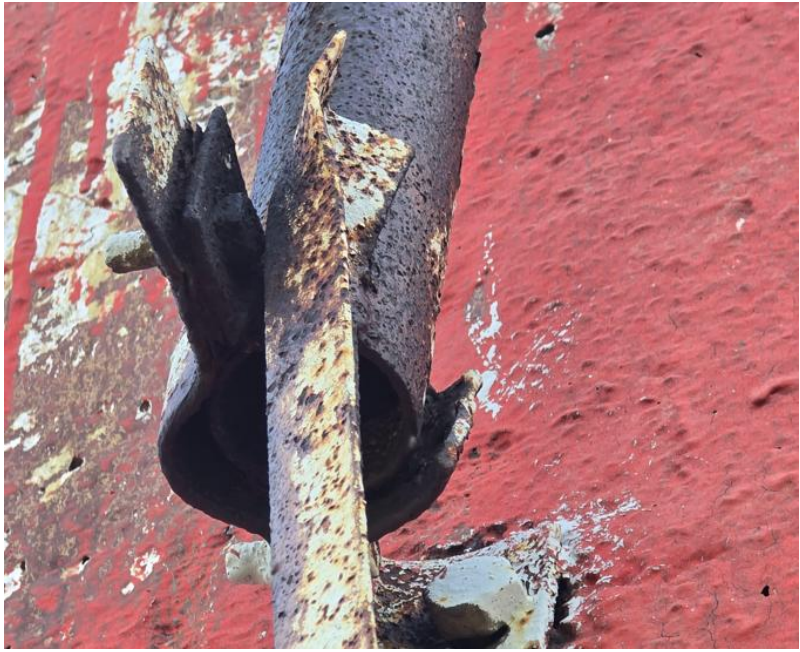
| 1 | 2 | 3 | 4 |
|---|---|---|---|
| 6. | Žaibolaidis | <p>Žaibosaugos tvirtinimo elementai susidėvėję/ įrengti</p> | <p>Atnaujinti žaibosaugos tvirtinimo elementus. Paruošti paviršius, padengti apsaugine danga.</p> |

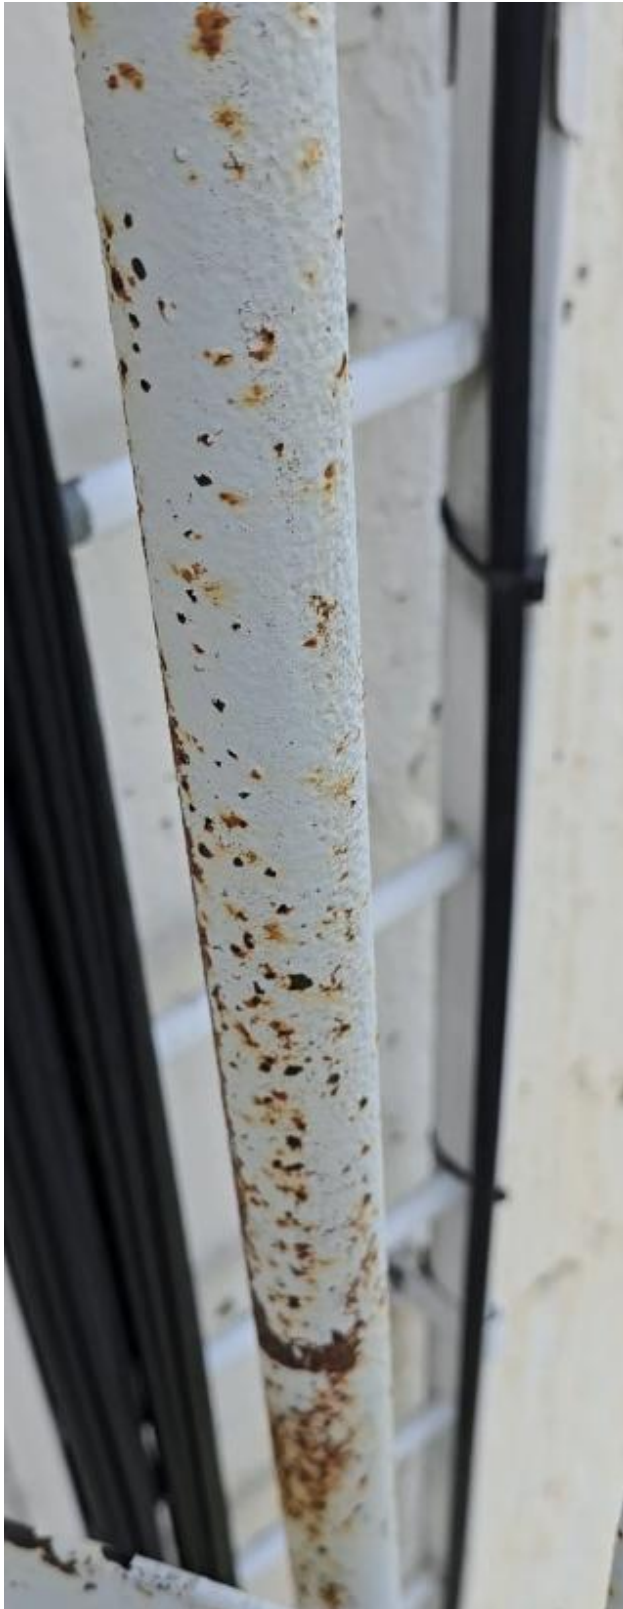
| 1 | 2 | 3 | 4 |
|---|---|---|---|
| 7. | Elektros instaliacijos vamzdynas | <p>Paliktas (galimai) nenaudojamas elektros instaliacijos (apšvietimo) vamzdynas, (dešinėje lipynės pusėje) nėra pritvirtintas prie dūmtraukio konstrukcijos. Pajudinus vamzdyną, visi elementai kliba, todėl dėl savosios masės ir papildomų apkrovų (vėjo, vibracijos, klimato poveikio) bet kuriuo metu gali atitrūkti ir nukristi žemyn</p> | Pašalinti (galimai) nenaudojamą vamzdyną iš dūmtraukio konstrukcijos arba jį pritvirtinti |

Dūmtraukio apžiūros metu nustatyta, kad prie dūmtraukio kamieno yra paliktas (galimai) nenaudojamas elektros instaliacijos (apšvietimo) vamzdynas, kuris nėra pritvirtintas prie konstrukcijos. Pajudinus vamzdyną, visi elementai kliba, todėl dėl savosios masės ir papildomų apkrovų (vėjo, vibracijos, klimato poveikio) bet kuriuo metu gali atitrūkti nuo kamieno ir nukristi žemyn. Tai kelia tiesioginį smūgio pavojų aptarnaujančiam personalui bei tretiesiems asmenims.

- Pašalinti nenaudojamą vamzdyną nuo dūmtraukio.
- Apriboti aptarnaujančio personalo ir trečiųjų asmenų patekimą į pavojingą zoną aplinkui dūmtraukį, atitvaromis ir įspėjamaisiais ženklais.

- Pritvirtinti vamzdyną prie dūmtraukio konstrukcijų.

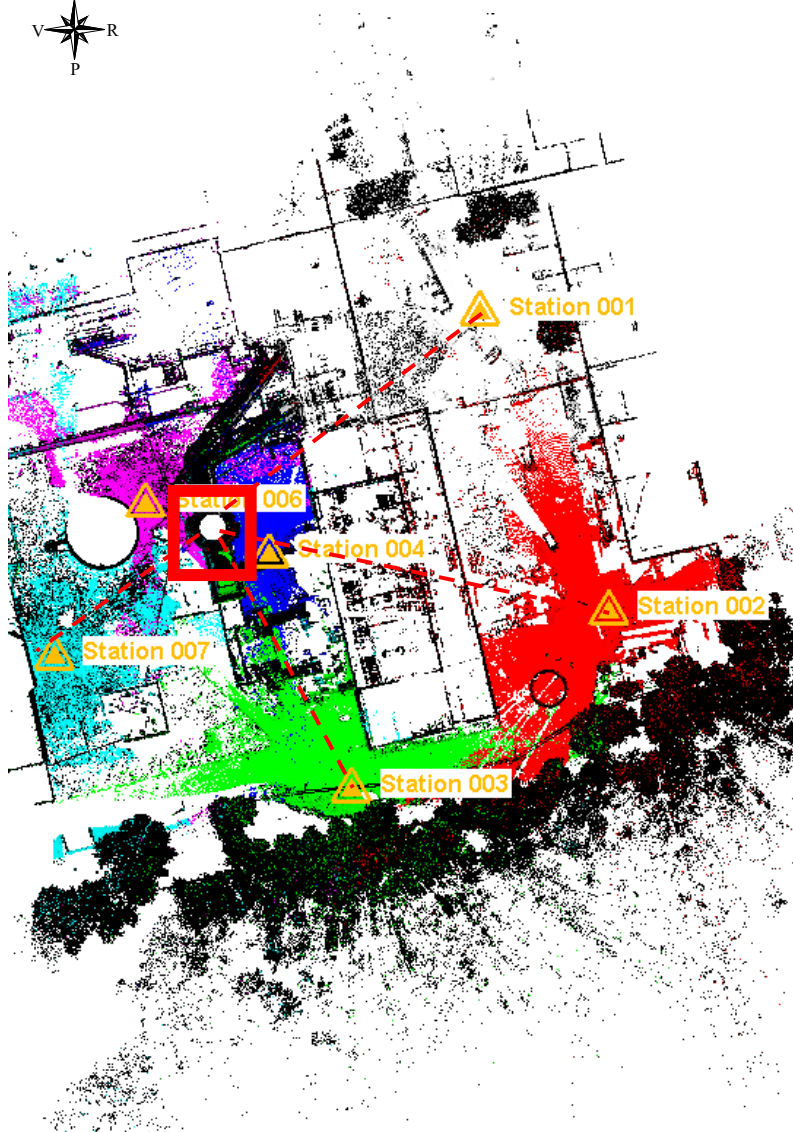
Matavimo stočių išdėstymas

Pastaba: Matavimams parinkti 9 Trimble TX8 skenerio stovėjimo taškai, skirtingomis kryptimis nuo dūmtraukio. Jų padėties nustatymas parodytas schemoje. Duomenys gauti iš matavimų, formų taškinių debesų.
