BUTO PAPRASTASIS REMONTAS
GIEDRAIČIŲ G. 17-10, VILNIUS
Pastatas Giedraičių g. 17 (unik.k. 31196)
Pastatų kompleksas Giedraičių g. 17 (unik.k. 31193)
Šnipiškių dalies, vad. Skansenu (unik.k. 12599) teritorija
Vilnius

T, TP (SUPAPRASTINTAS PROJEKTAS)

PD, SA

Vilnius,
2010 m. balandis

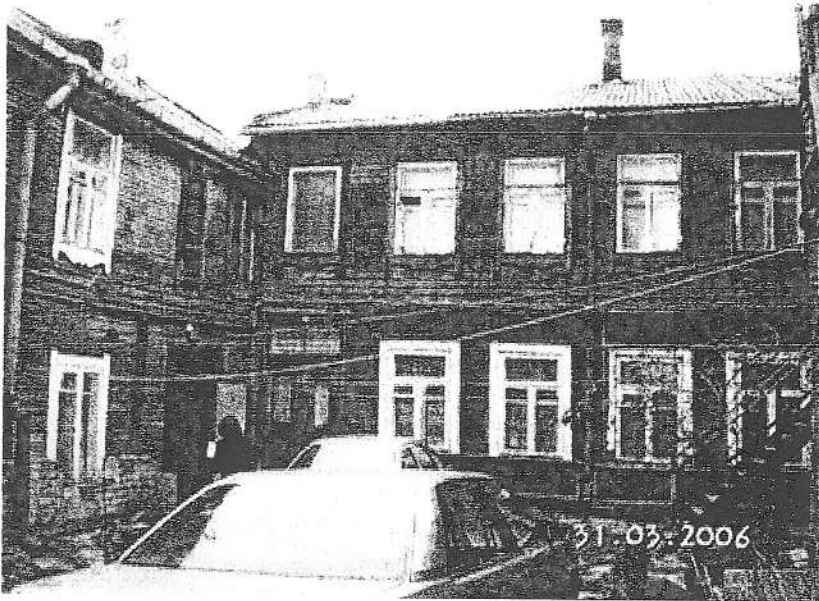
Nuotraukos nr.: FF32

Pastatų kompleksas Giedraičių g.
17. Kiemo korpuso P fasadas

- 1.2. aukštų išplanavimas – **dviejų aukštų** (2007, FF Nr. 19);
- 1.3. autentiškas fasadų architektūrinis sprendimas – tolygus plokštuminis (2007, FF Nr. 32), autentiška fasadų apdaila ir puošyba – **apkalimo tipas (horizontalus) medinėmis profiliuotomis dailylentėmis** (2006-2007, būklė bloga, FF Nr. 32, 35);
