**Ataskaitos pavadinimas:** Tiltu SUTIG107T1967G006GRO  
per Šventės upę (gr. Š-2)  
techninės būklės vertinimas

**Statinio adresas:** Ignalinos r. sav., Ceikinių k., Ceikinių sen.,  
Ceikinių k. v. 4507

**TILTO PER ŠVENTĖS UPEĮ (GR. Š-2) CEIKINIŲ K. CEIKINIŲ SEN.  
TECHNINĖS BŪKLĖS ĮVERTINIMO AKTAS NR. 4**

**2025 m. Balandžio mėn. 15 d.**

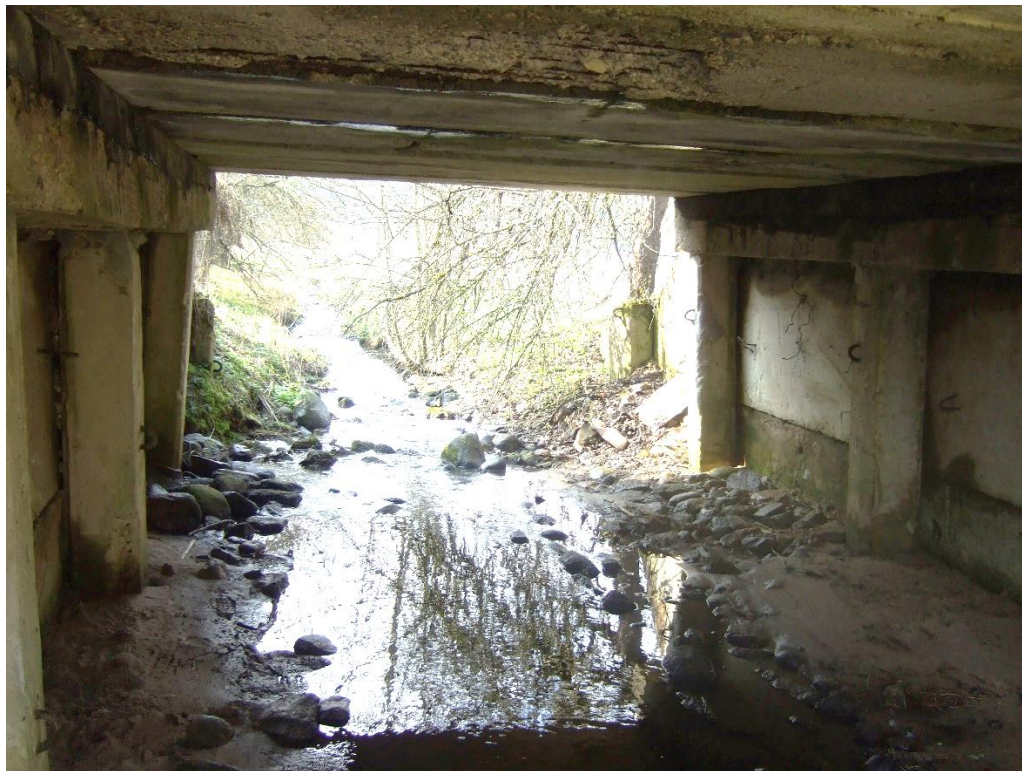
**Patiltė**

| PRIETILČIAI, PATILTĖ | | |
|---|---|---|
| 5. Upės vaga | 3 | Po tiltu yra sąnašų, akmenų, vietomis paplautas dugnas, netvarkinga |

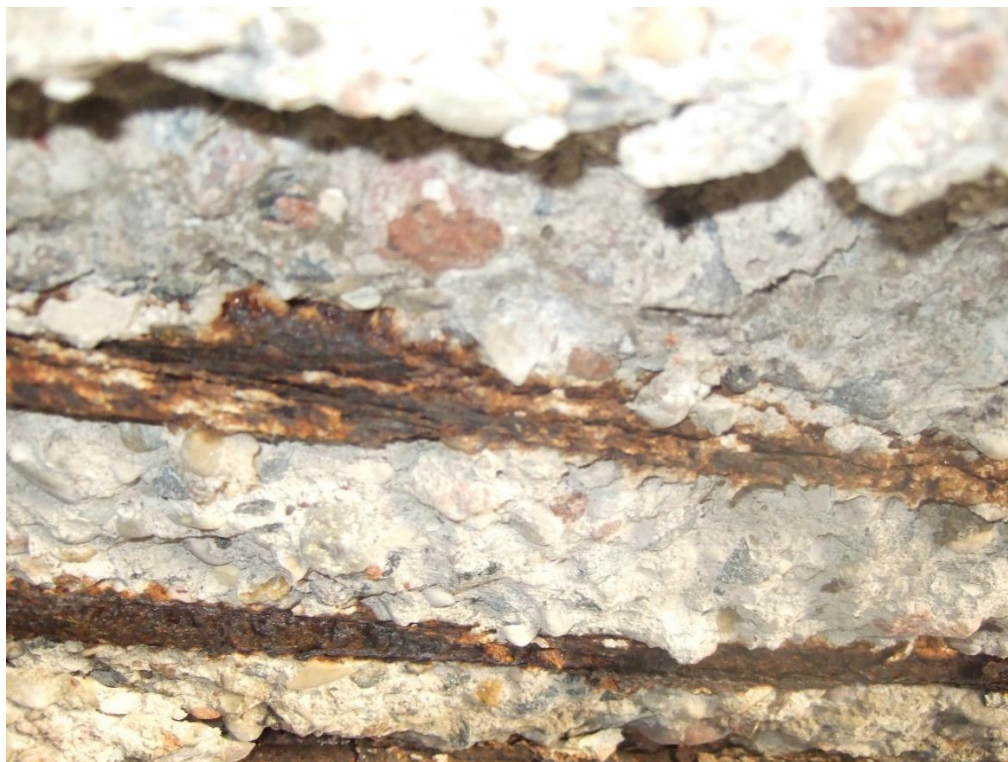
**Perdangos plokštė**

| PERDANGA | | |
|---|---|---|
| 1. Pagrindinės plokštės | 2 | Perdangos plokštės pilnavidurės, 20 cm storio, dėl prastos hidroizoliacijos vyksta įrimo procesai. Atplėštas darbo armatūros apsauginis betono sluoksnis, lokalinis betono suirimas, armatūros korozijos suardytas storesnis negu 1 mm metalo sluoksnis, vietomis laikančioji armatūra nurūdijusi daugiau kaip pusė skersmens. Avarinės būklės 3 plokštė nuo įtekėjimo dalies. |

Virš tilto neturi būti žvyro ir augalinio grunto. Tilto dangą turi būti švari su skersiniu ir išilginiu nuolydžiu. Tiltui trūksta priežiūros, prie tilto būtina šienauti žolę du kartus per metus. Viena tilto plokštė netinkama eksploatuoti. Nukritęs apsauginis betono sluoksnis, pažeista korozijos laikančioji armatūra. Pagal STR 1.03.01:2016 „Statybiniai tyrimai. Statinio avarija“ 1 priedą statinio galimos avarinės būklės požymiai tilto laikančioji konstrukcija yra avarinės būklės. Tilto perdangos plokštės yra pasenusios konstrukcijos, tik 20 cm storio. Tiltas statytas prieš 60 metų. Tilto perdanga reikia remontuoti nedelsiant, įrengti naujas plokštes, tilto paklotą su hidroizoliacija, numatyti vandens nuleidimo nuo tilto įrenginius.

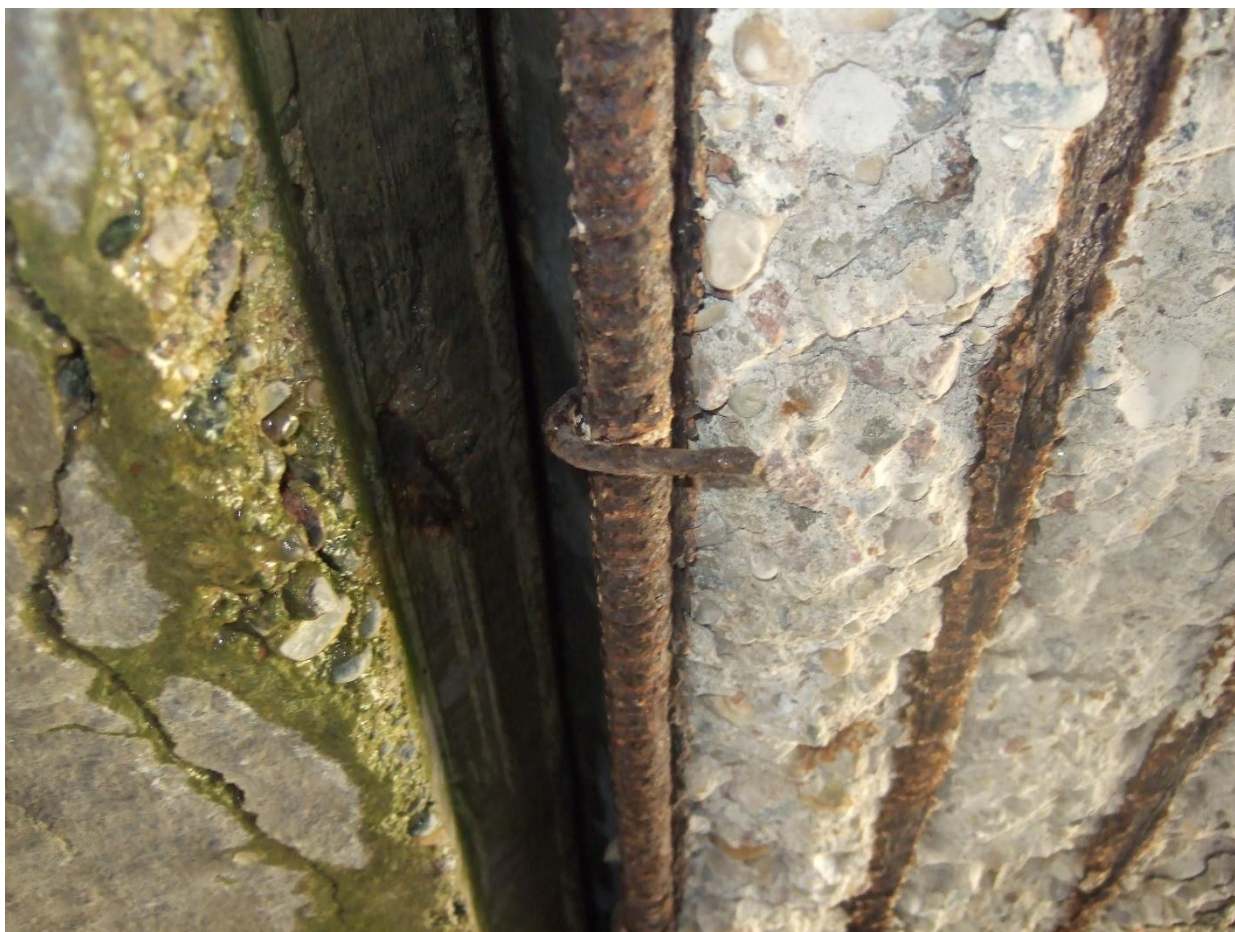
**Tilto perdangos fragmentas**

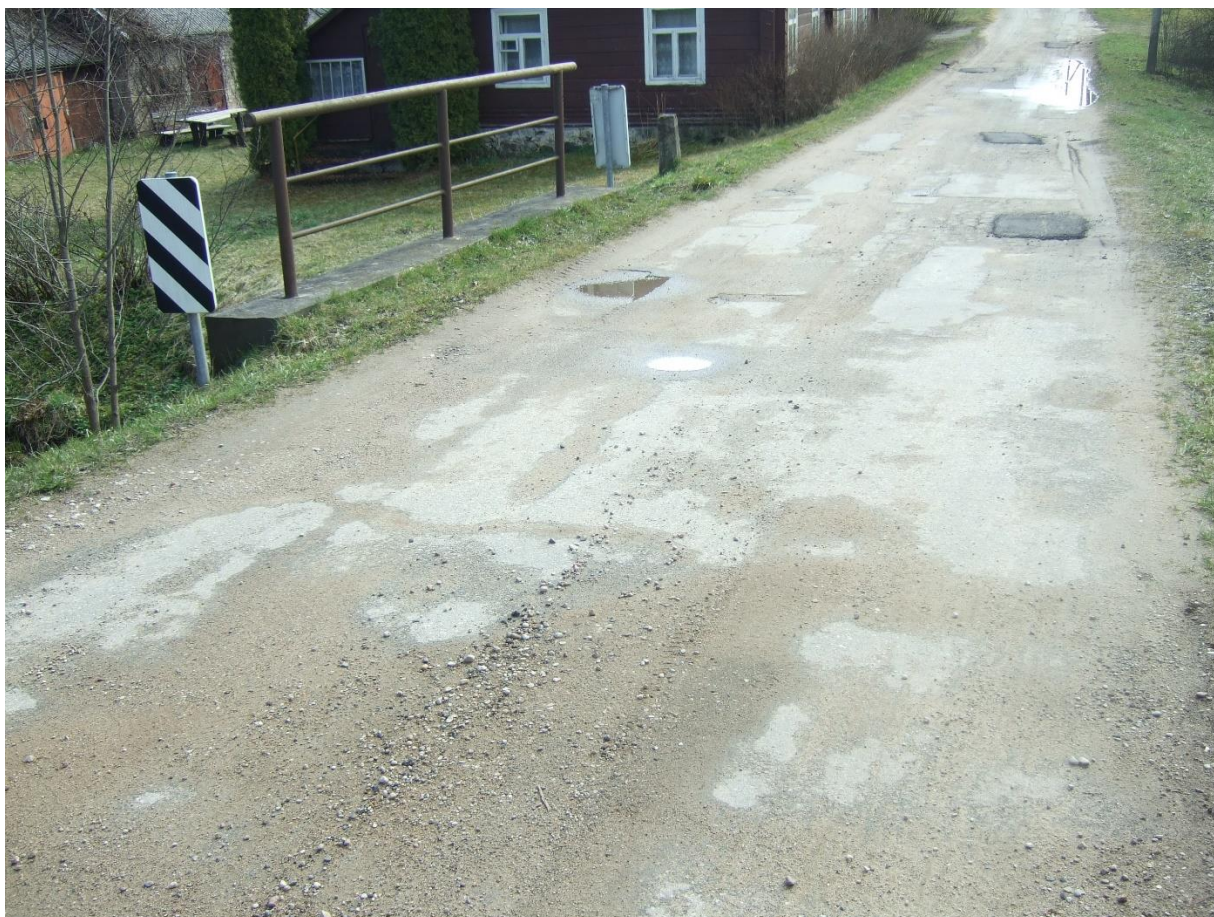
**Važiuojamoji dalis**

| PAKLOTAS | | |
|---|---|---|
| 1. Važiuojamosios dalies danga | 3 | Asfaltbetonis sulopytas, nėra skersinio nuolydžio, laikosi vanduo, šonuose velėninė danga, gruntas, tilto danga turi būti švari |

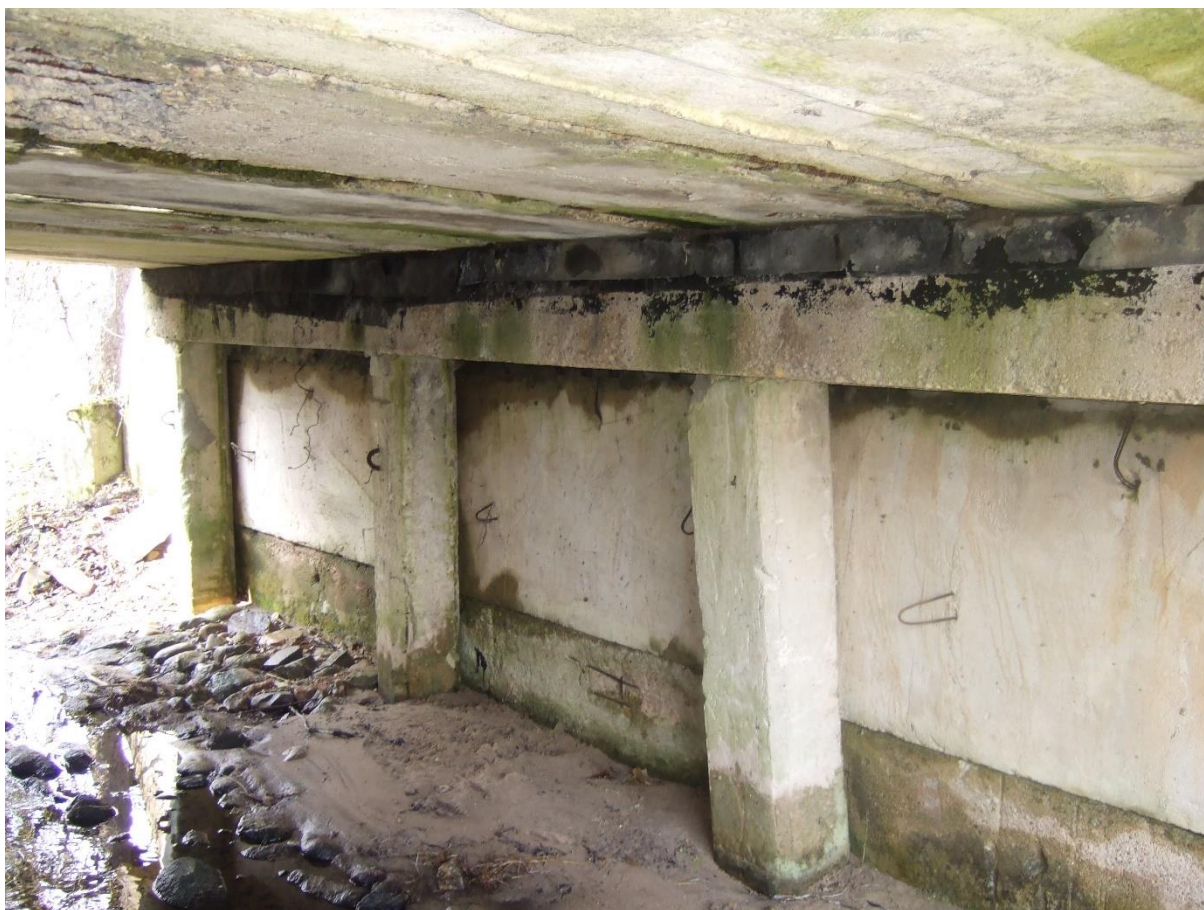
**Tilto atramos**

| ATRAMOS | | |
|---|---|---|
| 2. Ramtai | 2 | Antšulai g/b monolitiniai, betonas žemos markės, vietomis atrupėjęs, porėtas. Poliai - 4 vnt. po atramą. Kreivai sukalti, atsidengusios armatūros nesimato, vietomis nuskelti kampai, yra betono pažeidimų, betonas neporėtas, vienalytis. |

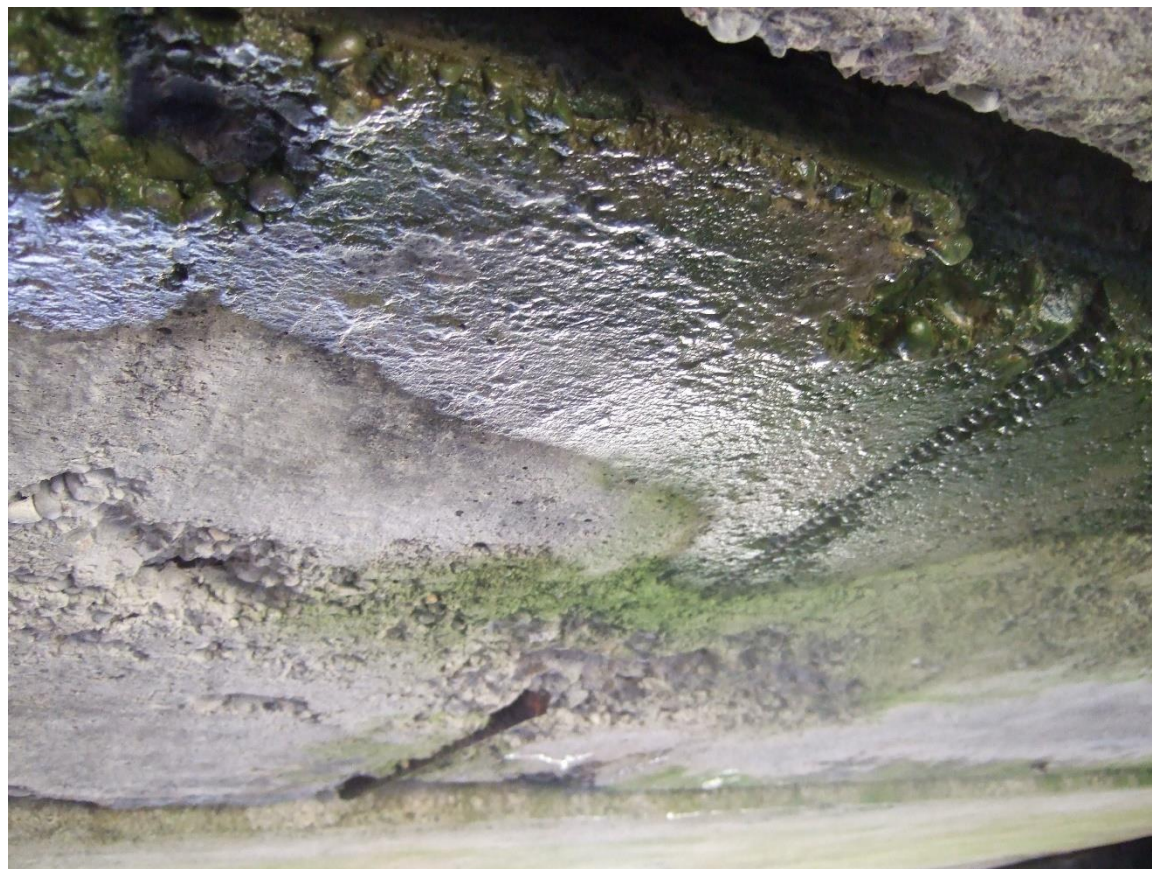
**Užmirkusios perdangos plokštės**

| PAKLOTAS | | |
|---|---|---|
| 5. Hidroizoliacija | 2 | Nepakankama, susidėvėjusi, vanduo prabėga tarp perdangos plokščių. Perdangos plokštės šlapios. |

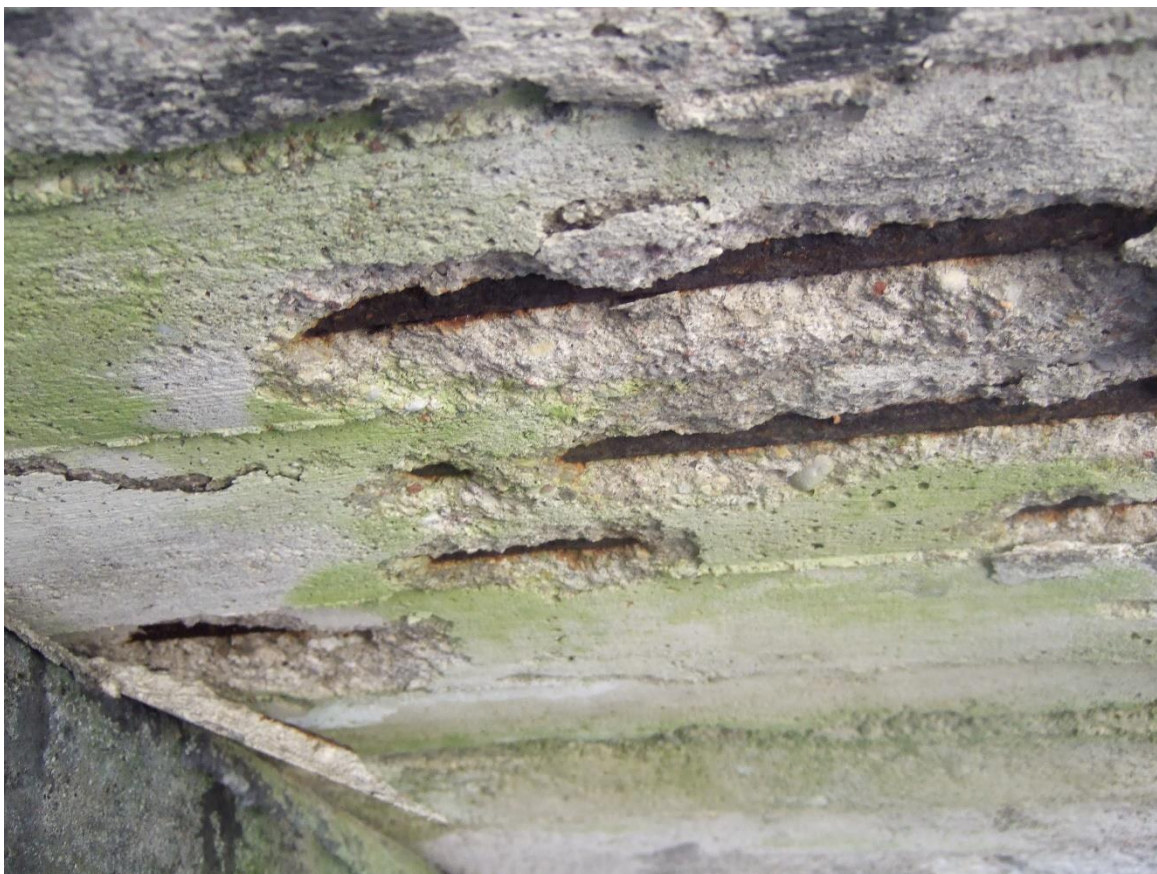
**Perdangos plokščių fragmentai**

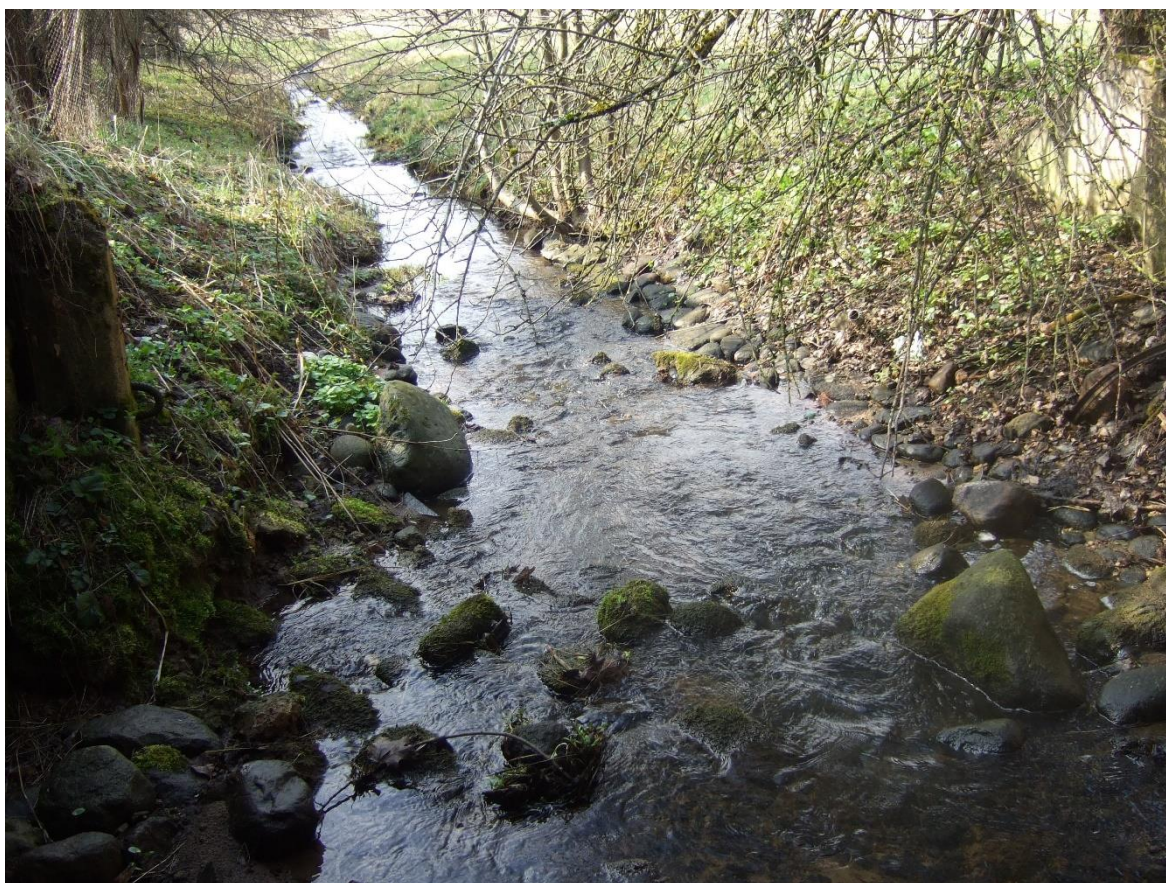
**Žemutinio bjefo dalis**

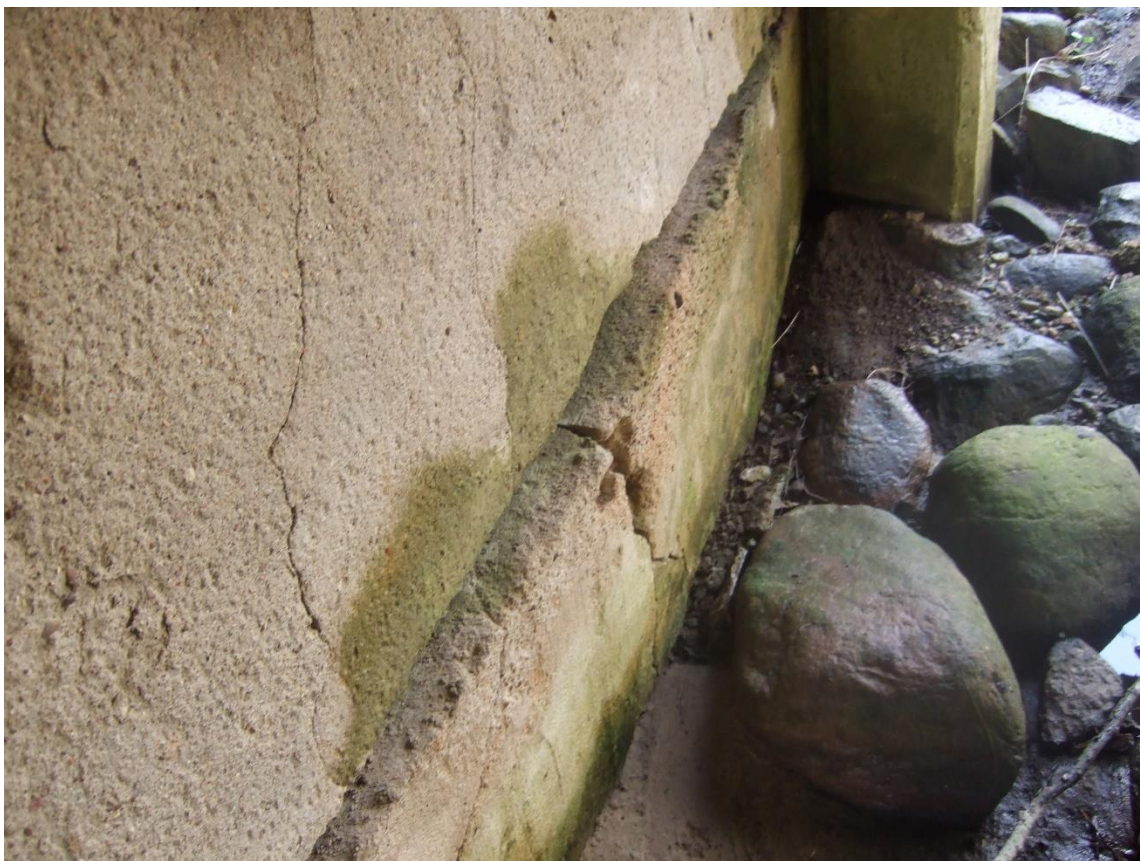
**Atraminės plokštės**

| PRIETILČIAI, PATILTĖ | | |
|---|---|---|
| 1. Sandūra su keliu | 4 | Nėra pereinamųjų plokščių, užtai patiltėje yra sulūžusių atraminių plokščių. |
| 2. Kūgiai | 3 | Tvirtinti tipinėm atraminė plokštėm, atraminės plokštės su montavimo kilpomis, yra sulūžusių ir įtrūkusių. |

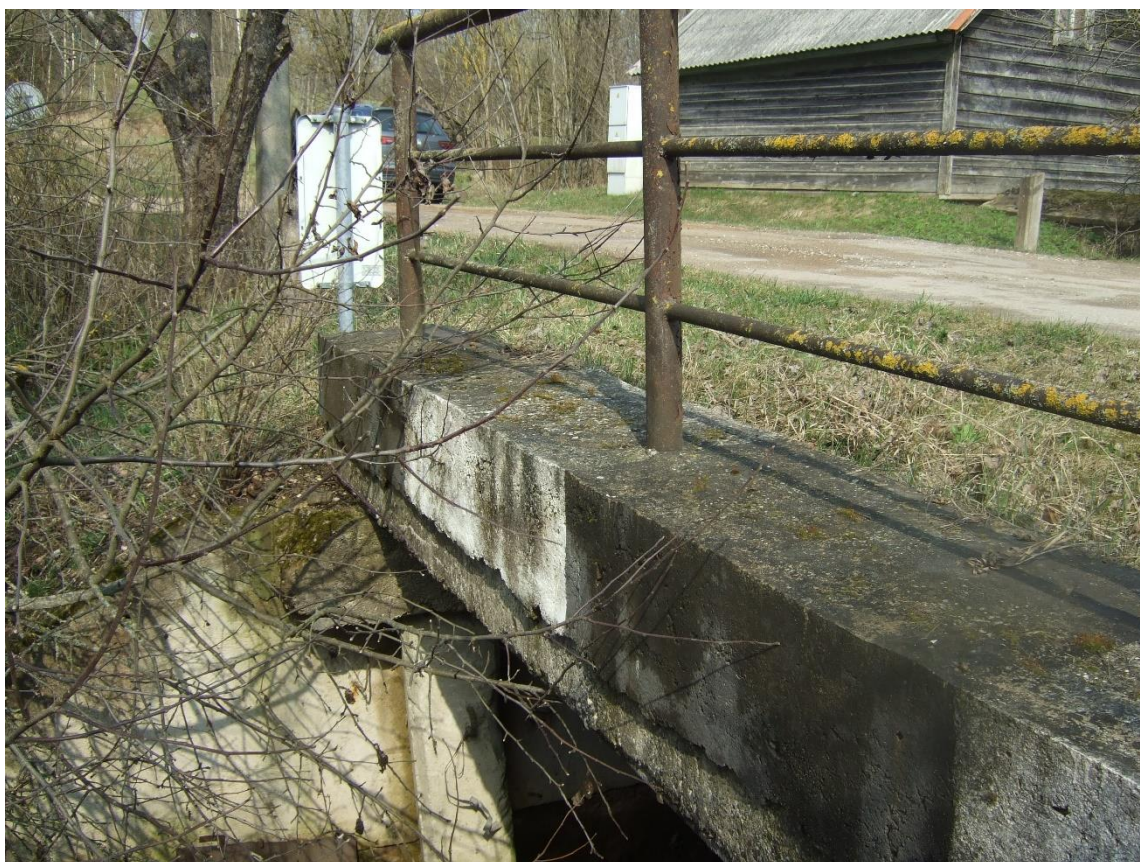
**Šaltilčio blokai**

| PAKLOTAS | | |
|---|---|---|
| 3. Šaliltiliai | 3 | G/b monolitiniai, apsamanoję, vietomis pažeistas betonas yra pavienių nutrupėjimų, reikėtų nuvalyti ir padengti apsauginėmis dangomis. |

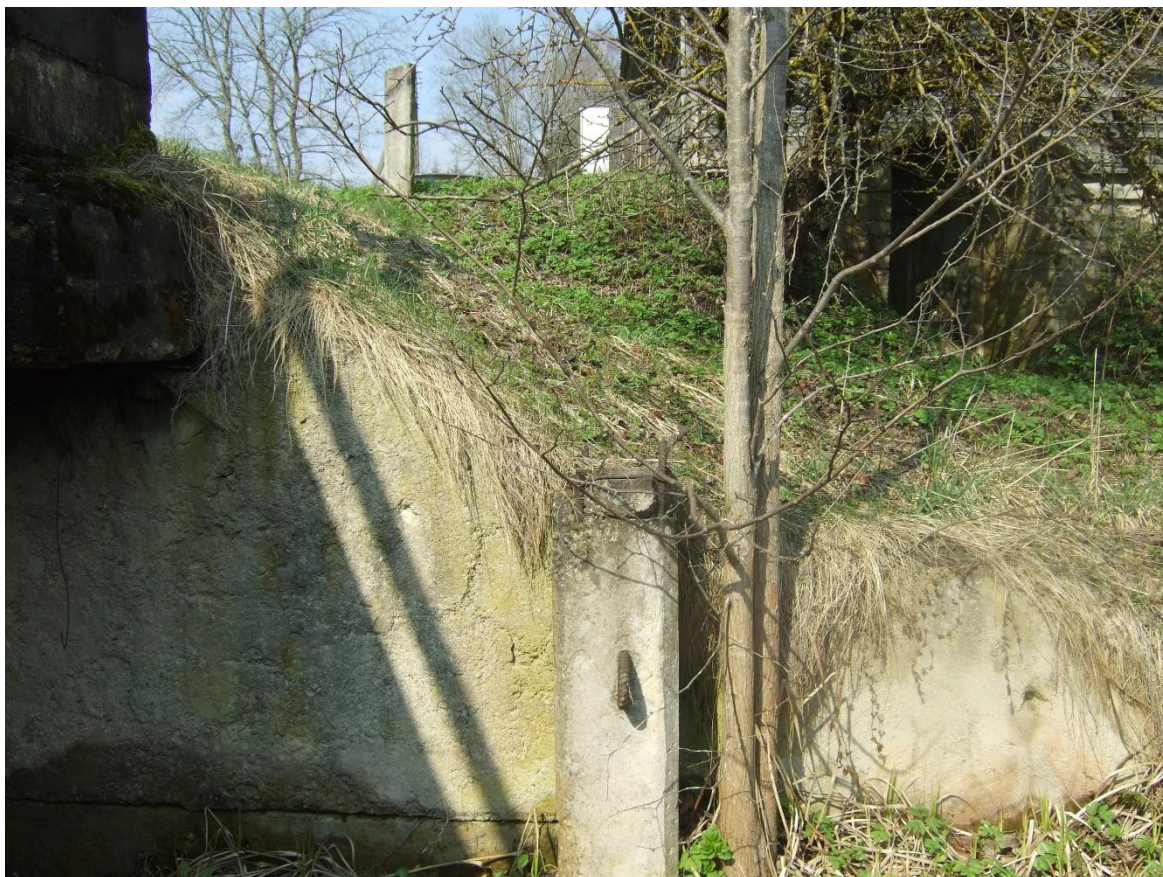
**Išorinės atraminės plokštės**

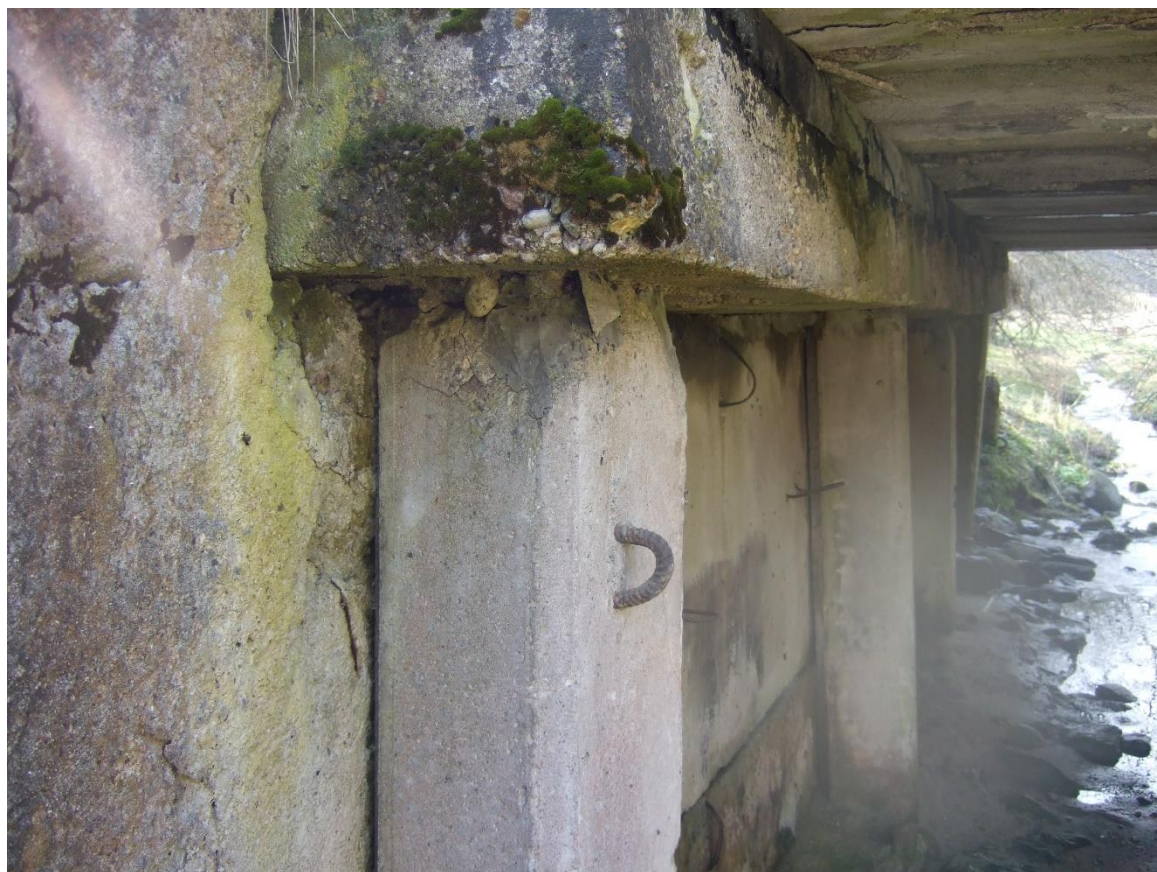
**Antšulas**
