DUOMENYS APIE PROJEKTUOTOJĄ	Uždaroji akcinė bendrovė „TS Projects“, į. k. 300021780, Lietuvininkų g. 61-8, Šilutė, Tel./fax.: 8-441-54807, E-paštas: tsprojektai@gmail.com
PROJEKTUOJAMO PAVELDO OBJEKTO DUOMENYS	Šilutės Šv. Kryžiaus bažnyčios pastatų komplekso parapiinė mokykla (kodas 30365). Katalikų Bažnyčios g. 5, Šilutės m. Žemės sklypo kad. Nr. 8867/0017:153. Žemės sklypo unikalus Nr. 4400-0285-5818. Pastatas – gyvenamasis namas (unikalus Nr. 8890-5001-5018).
PROJEKTO PAVADINIMAS	Šilutės Šv. Kryžiaus bažnyčios pastatų komplekso parapiinės mokyklos (kodas 30365), Katalikų Bažnyčios g. 5, Šilutės m., paveldo tvarkybos – remonto, restauravimo projektas.
STATYTOJAS	Šilutės Šv. Kryžiaus parapija, į. k. 191282838, Katalikų Bažnyčios g. 1
PROJEKTO RENGIMO METAI	2022
PROJEKTO NUMERIS	2251
PROJEKTO DALIS	Paveldo tvarkybos darbų dalis
TOMAS	I

**PAVELDO TVARKYBOS PROJEKTAS
AIŠKINAMASIS RAŠTAS**

Projekto pavadinimas. Šilutės Šv. Kryžiaus bažnyčios pastatų komplekso papartinės mokyklos (kodas 30365), Katalikų Bažnyčios g. 5, Šilutės m., paveldo tvarkybos – remonto, restauravimo projektas.

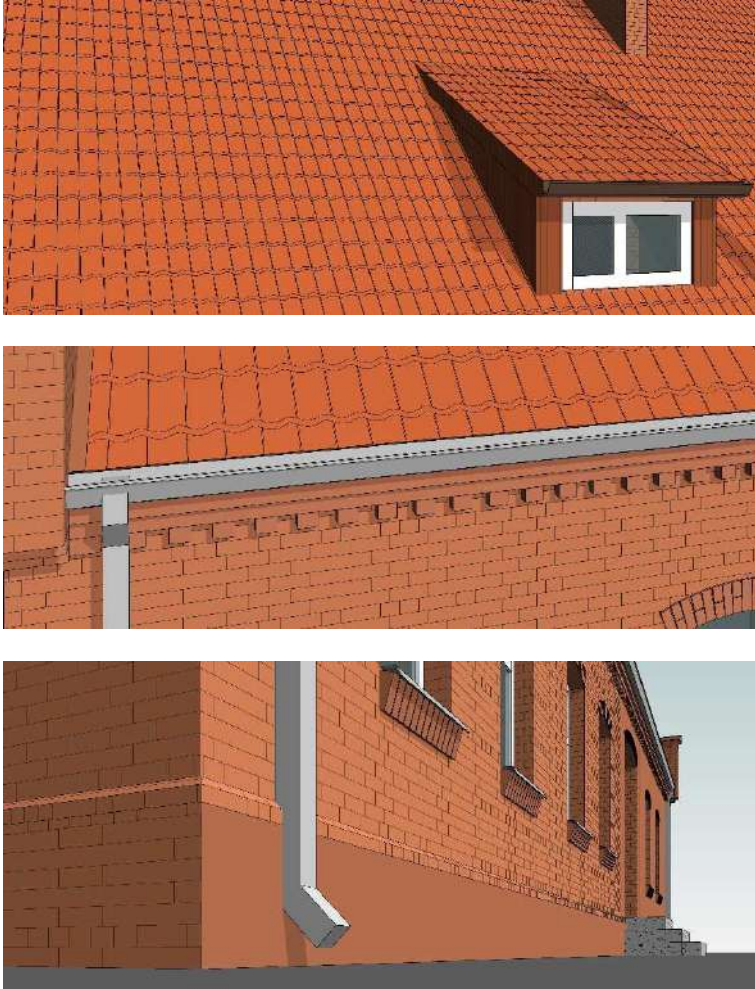
ELEMENTO PAVADINIMAS	REKOMENDACIJA, DARBAI								
<p>TŪRIS</p> <p><u>STOGO DANGOS MEDŽIAGA AR JOS TIPAS</u></p>	<p>Siūloma tvarkybos rūšis - remontas, kuriuo vykdomi prarastų fizinių savybių atstatymo darbai, kuriuos atliekant maksimaliai saugomos vertingosios savybės. Tokiems darbams siūlomos naudoti naujos technologijos.</p>

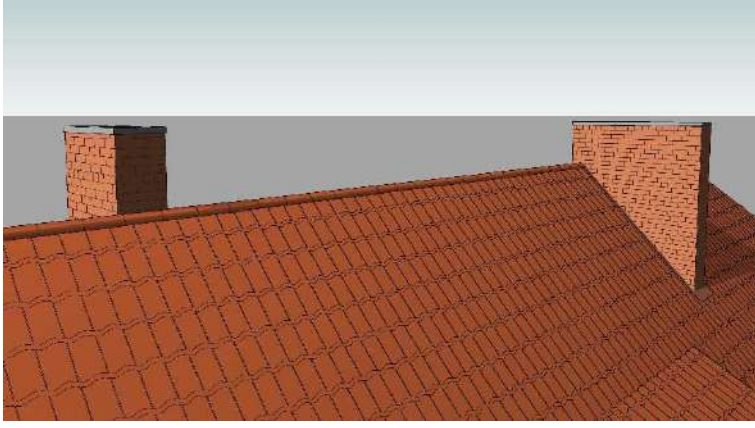
<p>Taikat naujas technologijas esama stogo danga keičiama į naują stogo dangą. Esamos molio čerpės ir grebėstai nuimami, klojama difuzinė-hidroizoliacinė plėvelė, montuojami nauji mediniai grebėstai. Danga molio čerpių „S“ formos, spalva molio raudonumo.</p> <p>Siekiant apsaugoti apatines pastato konstrukcijas, fasadus, cokolius, karnizo dalis įrengiama lietaus nuvedimo sistema įrengiant lietvamzdžius, lietlovius.</p>								
<p><u>KITI STOGO ELEMENTAI - KERAMINIŲ PLYTŲ MŪRO DŪMTRAUKIAI</u></p>	<p>Siūloma tvarkybos rūšis - restauravimas, kuriuo grąžinama pirminė išraiška ar savitas pavidalas – forma. Tokiems darbams siūlomos naudoti specialios technologijos.</p>

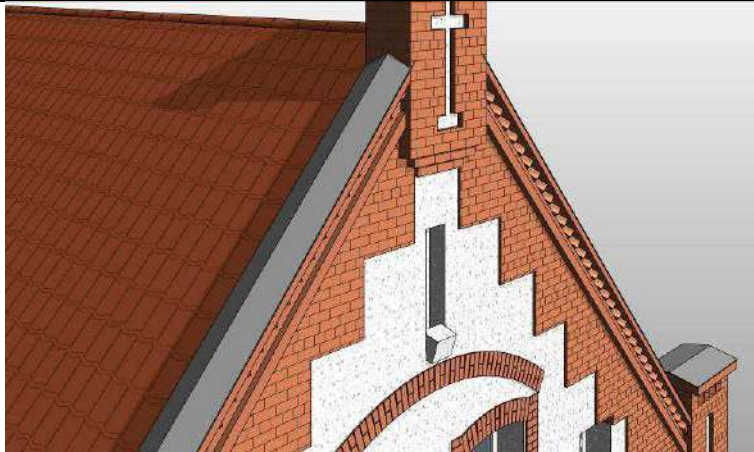
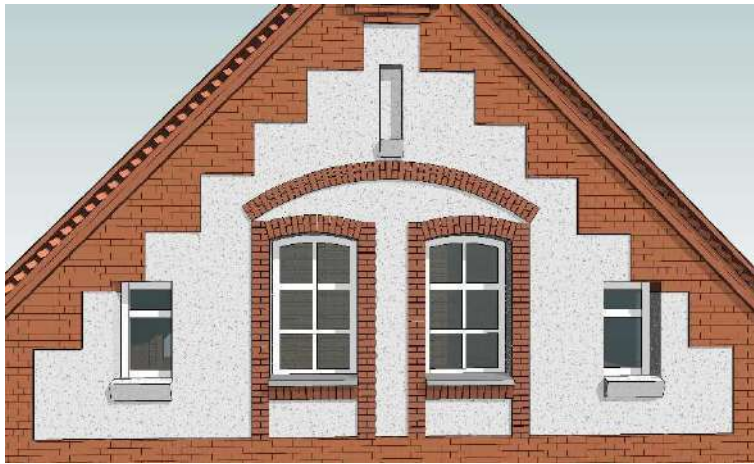
FASADŲ ARCHITEKTŪRINIO SPRENDIMO VISUMA
(PARAPETAJ, NIŠOS, ANGOS, PALANGĖS, FASADŲ
TINKUOTOS PLOKŠTUMOS, DEKORATYVINIAI MŪRO
ELEMENTAI)

Siūloma tvarkybos rūšis - restauravimas, kuriuo grąžinama pirminė išraiška ar savitas pavidalas – forma. Tokiems darbams siūlomos naudoti specialios ir naujos technologijos.

Naudojant specialias technologijas keraminių plytų mūro parapetai nuvalomi nuo nešvarumų, dėmių, esamas tarpplytinis tinkas, tinko struktūra sutvirtinama, stabilizuojama, išdūlėjusiose vietose atliekamas išvalymas. Labiausiai ištrupėjusių plytų vietose plytos atnaujinamos atliekant plytų restauravimą ar keitimas naujomis „protezavimu“. Protezuojant naudojamos analogiško formato ir spalvos keraminės plytos. Parapetų plytų mūrijimo raštas išsaugomas, nekeičiamas.

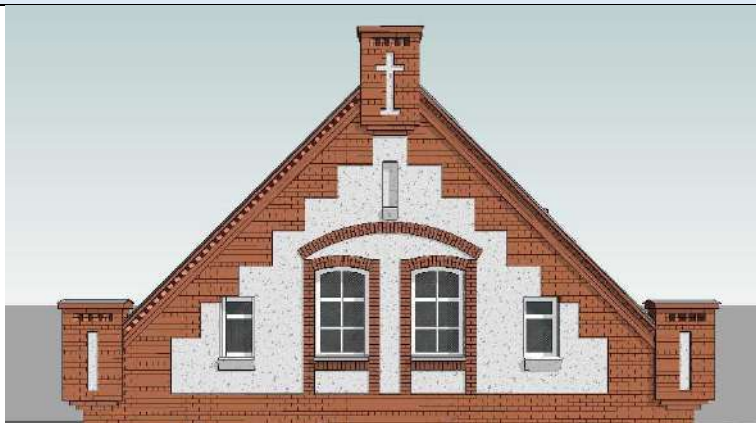
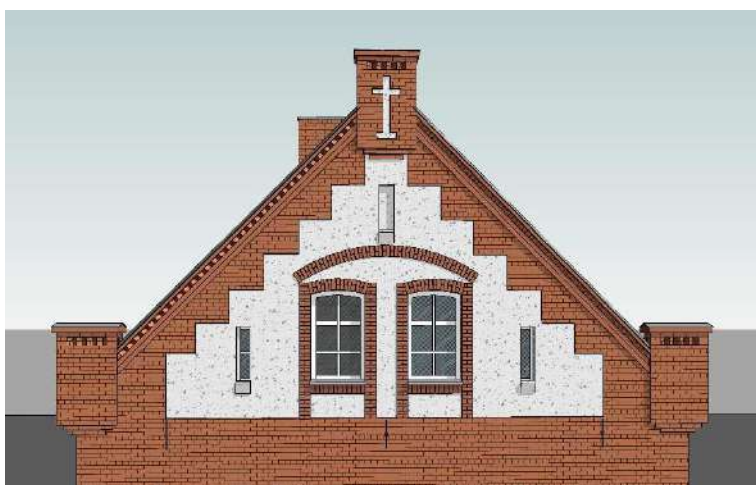
ŠR. PV FRONTONU DVIŠLAIČIAI KERAMINIŲ PLYTŲ MŪRO BOKŠTELIAI, DEKORUOTI RELJEFINIŲ DEKORU

Naudojant specialias technologijas keraminių plytų mūro bokšteliai nuvalomi nuo nešvarumų, dėmių, esamas tarpplytinis tinkas, tinko struktūra sutvirtinama, stabilizuojama, išdūlėjusiose vietose atliekamas išvalymas. Labiausiai ištrupėjusių plytų vietose plytos atnaujinamos atliekant plytų restauravimą ar keitimą naujomis „protezavimu“. Protezuojant naudojamos analogiško formato ir spalvos keraminės plytos. Parapetų plytų mūrijimo raštas išsaugomas, nekeičiamas.

Naudojant naujas technologijas plytų mūro įtrūkimai ir pažaidos tvirtinamos susiuvimo – armatūros įklėjimo metodu.

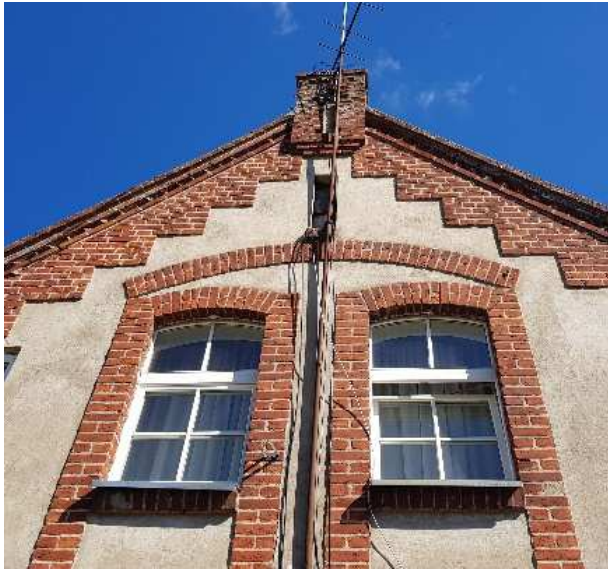
7 Pav.
Pietinės pusės tinkuota fasado dalis
Fasadų tinkuota dalis aprūpėjusi, tinkas atšokęs.

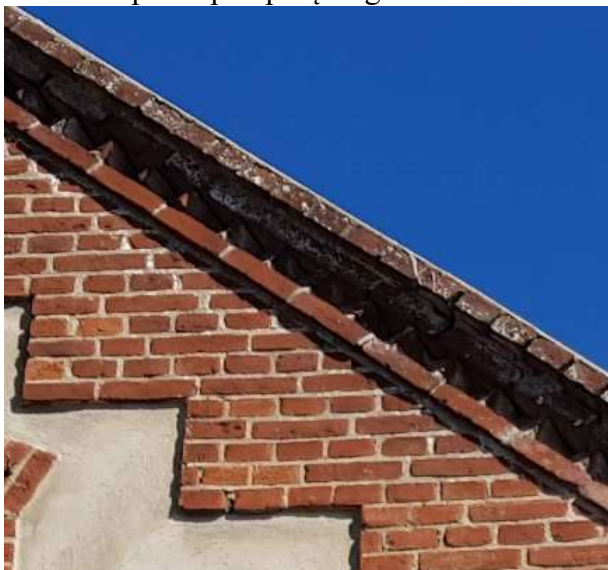
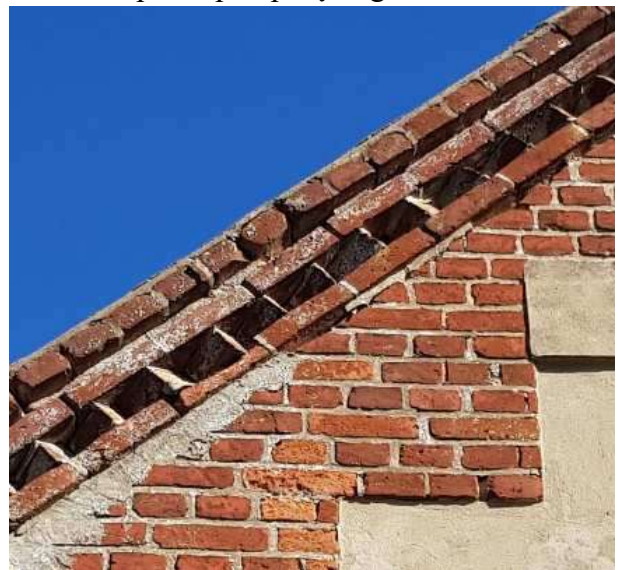
Pietinės pusės parapetų fragmentai
Keraminių plytų parapetai aptrūpėję, mūras sutrūkęs, siūlės išplautos, dalis plytų suskeldėjusios, nėra apskardinimo.

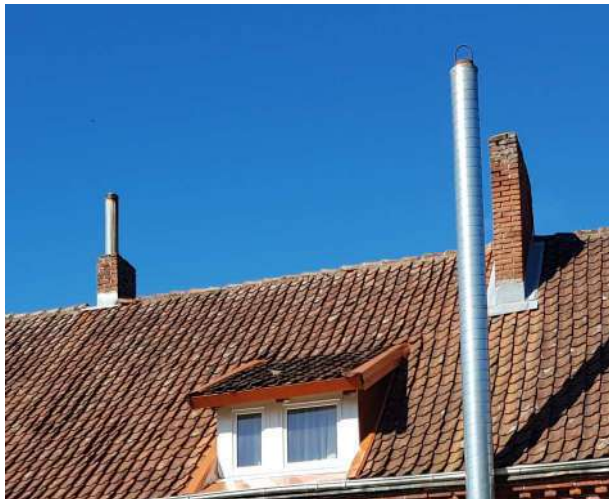
13 Pav.
Rytų pusės mūro dumtraukiai, stogo dalies fragmentas

Keraminių plytų dūmtraukių plytų siūlės išplautos, pastebimis smulkūs įtrūkimai. Keraminių čerpių stogo danga susidėvėjusi, čerpės prasikeitusios, vietomis suskilusios.

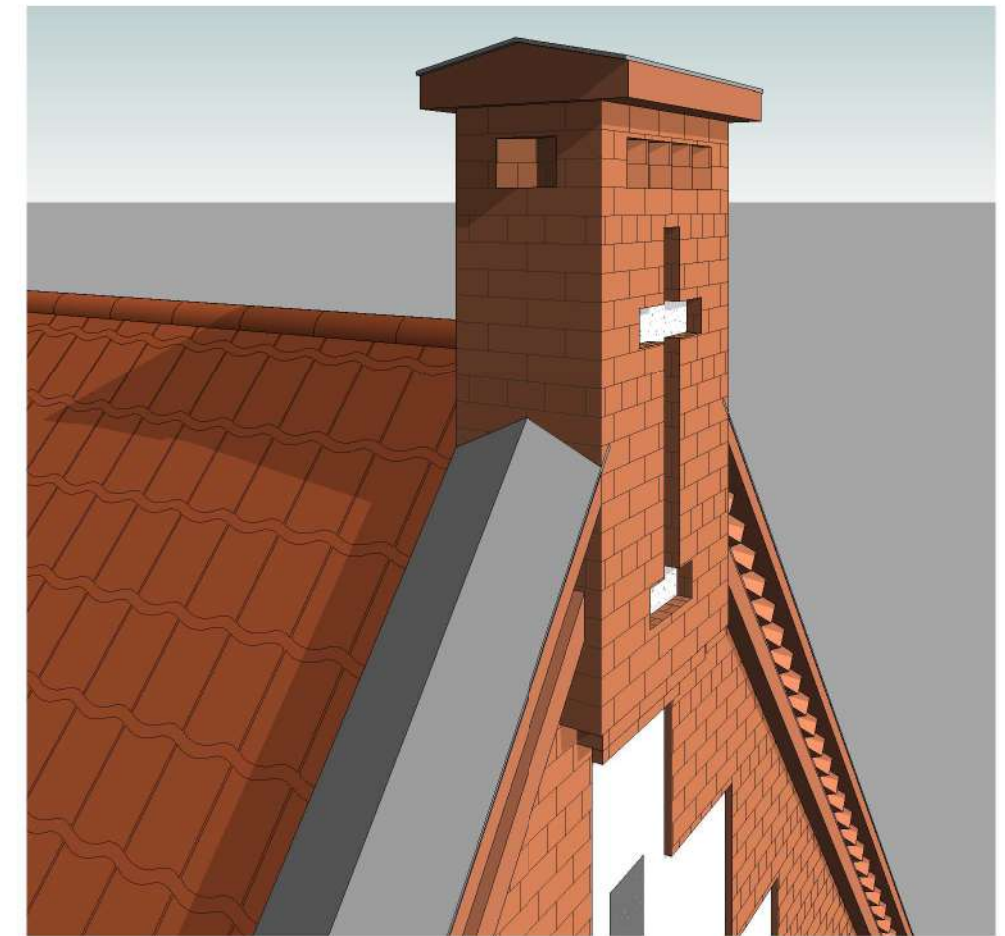
Parapetai iš keturių eilių plytų mūro, trečia eilė plytų statyta įstrižai, parapetas mūrytas laiptuotai, viršutinė dalis dvišlaitė.
