**Statinio adresas:** Lazdijų r. sav., Būdviečių sen., Aštriosios Kirsnos k., Žvejų g. 11,

**Objektas:** Aštriosios Kirsnos dvaro sodybos spirito varykla (u.k. 22817)

## SUPAPRASTINTOS SUDĖTIES TVARKYBOS DARBŲ PROJEKTAS

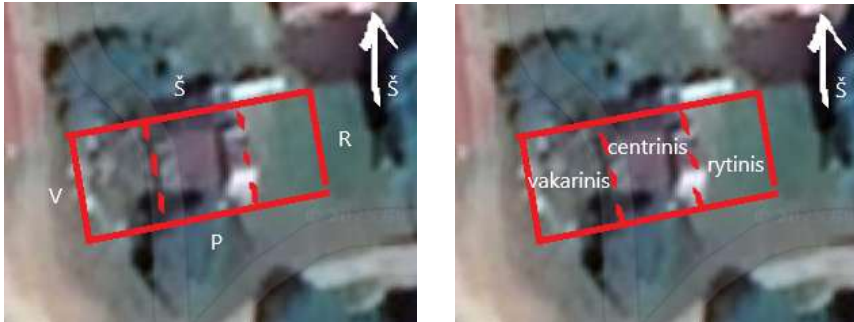
2pav. Pastato korpusai.

Pastato tūris originaliai – pailgo stačiakampio plano. Pastatas vieno aukšto su pastoge ir rūsiu. Centrinėje P fasado dalyje yra bokštas.

Pietinė pastato dalis po gaisro sunykusi. Iš šio P korpuso likę stovėti tik Š sienos fragmentai. Sienoje matomi 1pav. Pastato fasadų kryptys, užmūrytų angų kontūrai. Atkasus gruntą galimai būtų galima aptikti rūsio fragmentus. Lauko sąlygomis stovi vidinė laikanti siena (ant jos remiasi stogo sijos), kuri atiboja nuo centrinio pastato korpuso. Ši siena paveikta erozijos nuo kritulių. Agresyviausi pažeidimai ties cokolio juosta.

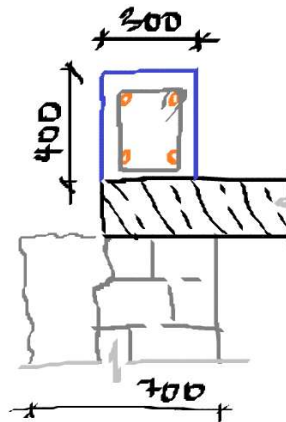
3pav. Centrinio korpuso Š fasado apkrovas nuskirstančios monolitinės sijos principinė schema.

1. Pašalinti visą stogo dangą nuo pastato.
2. Demontuoti visas stogo gegnes.
3. Demontuoti 1a perdangos sijas kurios remiasi (turėtų remtis) ant Š fasado laukinės sienos.
4. Iškastį gruntą ir griuvusių konstrukcijų liekanas iš V pastato korpuso. Išvalius pilnai būtų galima spręsti apie išlikusių rūšio sienų ir skliautų konstrukcijų būklę. Pagal galimybes stabilizuoti ir užkonservuoti išlikusius skliautus juos paramstant mediniais paramstymais.
5. Centrinio korpuso Š fasade ant 1a perdangos krašto ties Š siena išlieti laikiną bei apkrovas tolygiau paskirstyti padedančią stabilizuojančią monolitinę siją. h400xb300mm C20/25 armuotą 4d16 B500B strypais. Skersinė armatūra d6 B500B kas 200mm.

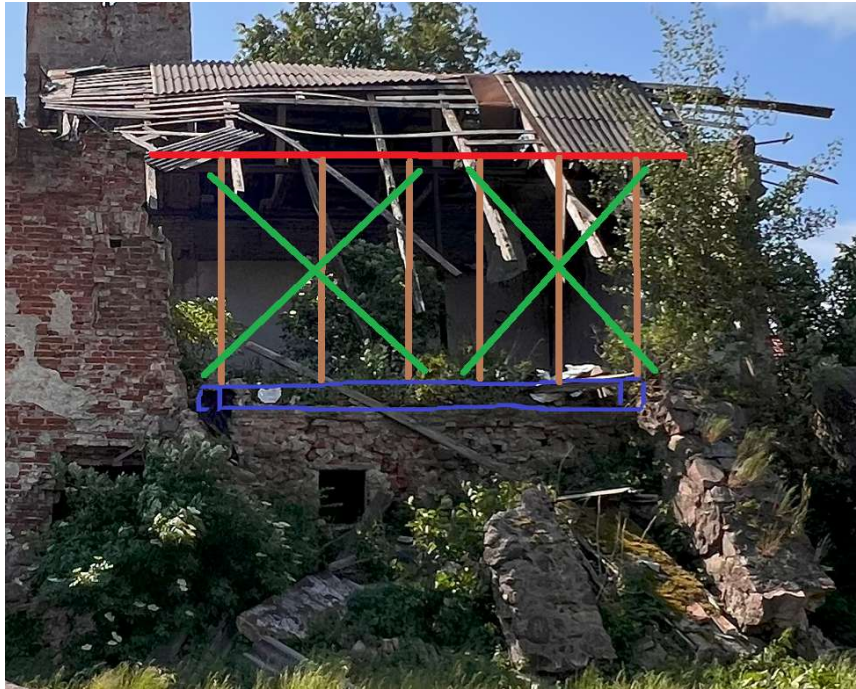
4pav. Rytinio korpuso Š fasado laisvai stovinčios sienos suvaržymo principinė schema

6. Revizuoti esamas mūro sienas ir nestabilių mūrą pašalinti, kad nekeltų pavojaus žmonių saugumui ir žemiau nestabilių ruožų esančioms paveldinio pastato kitoms konstrukcijoms.
7. Ant Centrinio korpuso Š sienos naujos monolitinės sijos suformuoti medinį karkasą stogo atrėmimui. Statramsčiams (ruda spalva) naudoti 100x100mm C16 medieną. Statramsčius išdėstyti kas 1,5m. Prie naujos monolitinės sijos tvirtinti prieš tai padėjus toliau gabaliuką ir fiksuojant padėtį per kampuočius. Statramsčių ryšius (žalia spalva) suformuoti iš 100x20mm C16 dvipusio pjovimo lentų. Kalti iš vidinės statramsčių pusės, kad ryšiai nemaišytų įrengti apkalimą. Statramsčių viršuje sumontuoti medinę 100x100mm C16 siją (raudona spalva). Siją su statramsčiais sukabinti

dygliuotomis plokštelėmis. Karkasinės sienos viršaus altitudė turi atitikti originalaus mūrloto viršaus altitudę.

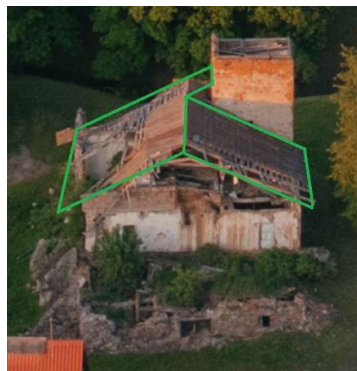
5pav. Centrinio korpuso stogo uždengimo principinė geometrija

8. Centriniam korpusui suremti naujas analogiško skerspjūvio gegnes. Maksimaliai pernaudoti esamas. Numatyti naujus ilginius. Ilginiams naudoti 100x25mm C16 lentas. Kloti su 10cm tarpais.
9. Centrinio korpuso stogui užkloti nelaikančią Hacierco 35/207 profiliuotą cinkuotą stogo dangą (arba analogą). Dangą prie ilginių tvirtinti viršutinėje bangos dalyje.

10. Centrinio korpuso Š fasado karkasinę sienos uždengimui pirmiausia apkalti horizontaliai orientuotomis 100x20mm C16 lentomis paliekant tarp lentų 0,6m tarpus. Iš išorės apkalti dvipusio pjovimo lentomis (vertikalus orientavimas).

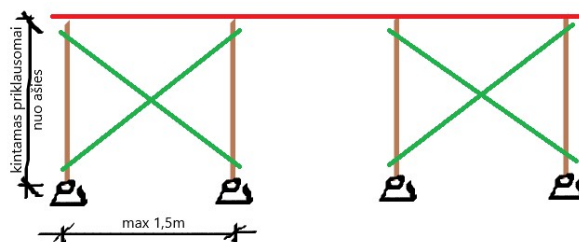
6pav. Vakarinio korpuso rėmo stogo atrėmimui principinė schema

12. Vakarinio korpuso griuvėsiams izoliuoti reikia numatyti papildomas stogo atramas ir stogo dangą. Pagal 6pav. pateiktą principinę schemą išilgai pastato reikia ant laikančių sienų bei ties būsimo kraigo numatyti karkasus tuo pačiu principu kaip ir Centrinio korpuso Š fasadui. Aukštį parinkti skirtingą ant skirtingų ašių, kad suformuoti bent 10 laipsnių nuolydį link Š ir P fasadų. Ramsčių atrėmimo vietose ant mūrinių sienų pabetonuoti gelžbetonines pagalves, tam kad būtų tvirtas pagrindas atrėmti stulpus. Kraigo zonos karkasui numatyti laikinus pamatinius blokus stulpų atrėmimui. Laikiniai stogo dangai naudoti T130M-75L-930 (0,7/350) profiliuotą cinkuotą stogo paklotą. Vieną gretimų lakštų bangą užleisti vieną ant kitos. Dangą prie laikančių karkasų atramų tvirtinti viršutinėje bangos dalyje. Stogą laikančius rėmus medinėmis atsparomis skersais pastato sutvirtinti atremiant į pastato rūsio grindis. Išilgai pastato stabilumą stogui užtikrinti karkasines konstrukcijas priveržiant prie Vakarinio korpuso P vidinės sienos (naudojant papildomus kampuočius).

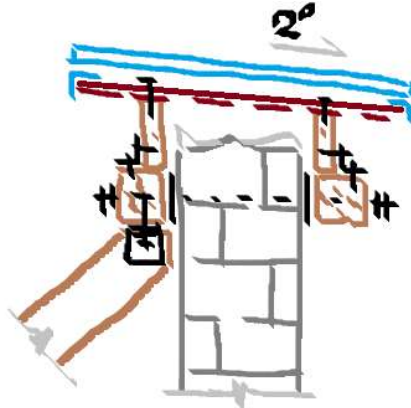
8pav. Rytinio korpuso Š fasado laisvai stovinčios sienos suvaržymo principinė schema.

13. Sudegusio Rytinio pastato korpuso išlikusią Š sieną laikinai stabilizuoti mediniu suvaržymu, kad sudėtingos struktūros siena išlaikytų vientisumą. Mediniais 100x100mm C14 brūšais apkabinti sieną ties jos viršumi sutraukiant brūsus tarpusavyje sriegtais strypais kas 1m (tarp brūso ir sienos įdėti po minkštos, bet storos gumos intarpą, kad išlygintų sąlyčio paviršių). Ant šių brūšų pritvirtinti skirtingo aukščio lentas taip, jog ant jų būtų galima pritvirtinti OSB lakštą su nuolydžiu

j Š pusę. OSB plokštę numatyti platesnė už apkaustus, kad formuojamas laikinas stogelis apsaugotų ir juos nuo kritulių. OSB iš viršaus uždengti skarda. Sienos svirimo požymių vertinimo metu nepastebėta. Bet jeigu suveržiant sieną būtų pastebėta nestabilumo požymių, tada iš P sienos pusės būtina įrengti spyrius. Užtektų dviejų 100x100mm C14 spyrių išdėstytų preliminariai 1/5 ir 4/5 sienos ilgio. Vienas galas įkabinamas 45 laipsnių kampu į 100x100mm apkausto siją joje įrengus kilpą, o kitas trosas galas į sunkų objektą atvežtą ir pastatytą ant žemės (kuriame taip pat būtų numatytas taškas tvirtinimui. Tikėtų stambus riedulys ar pamatinis blokas.

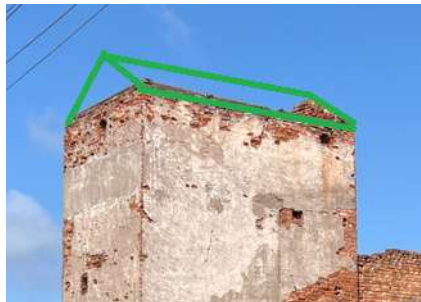
9pav. Bokšto stogelio uždengimo principinė geometrija

14. Bokštui uždengti medinį dvišlaitį stogą su nelaikančią Hacierco 35/207 profiliuotą cinkuotą stogo dangą (arba analogišką) išlaikant proporcijas pagal 1947m. nuotrauką apkrovoms tinkamai nuskirstyti. Medinį frontoną užkalti vertikaliomis lentomis.

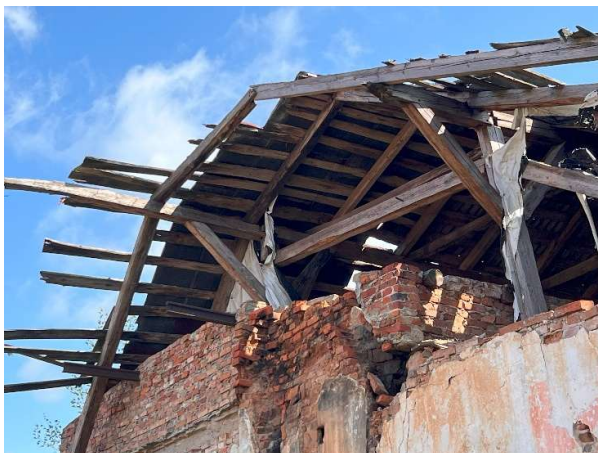
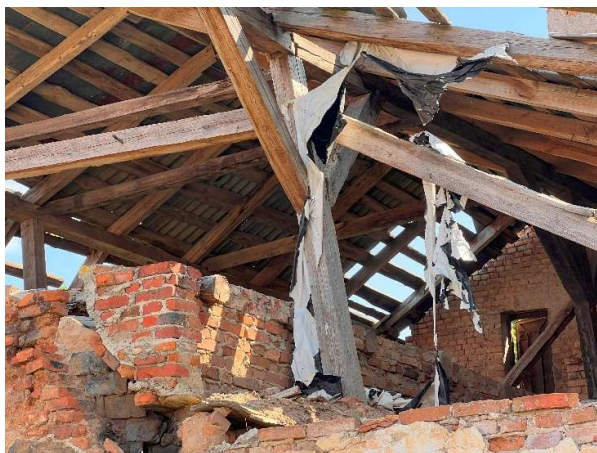
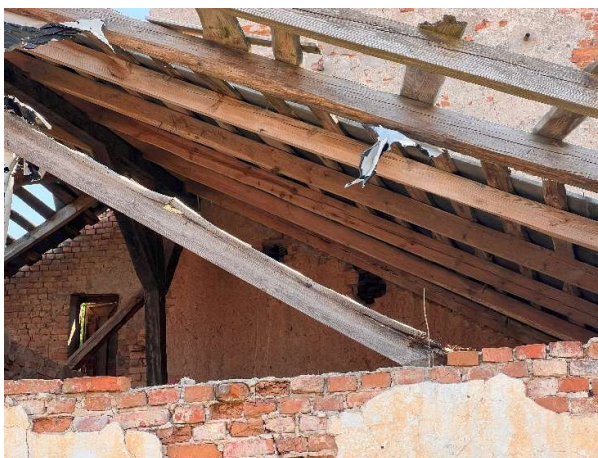
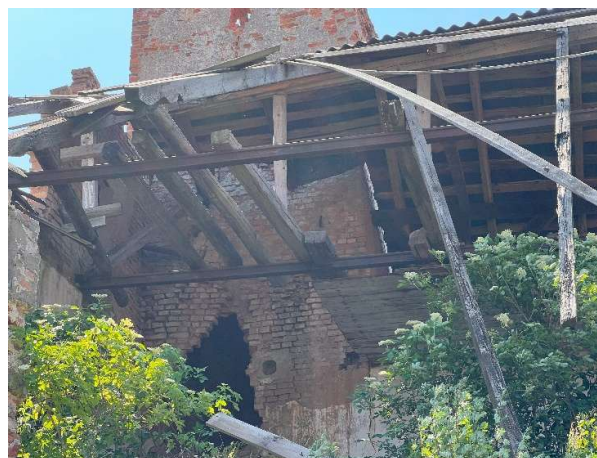
Centrinis pastato korpusas išsilaikęs geriausiai nors būklė bet koku atveju avarinė. Dar galima matyti autentiškų stogo medinių spyrinių konstrukcijų ir originalios senos dangos likučius. Didžioji dalis stogo konstrukcijų neoriginalios, galimai keistos remontuojant stogą sovietmečiu (skiriasi medienos apdorojimo principas, profilių geometrija, spalva). Dėl itin avaringos situacijos objekte apžiūrėti detaliau bei įvertinti medinių konstrukcijų būklės nebuvo galimybės. Dalis stogo buvo paramstyta pirmame aukšte plieno konstrukcijomis (taip užtikrinant didesnį naudingą patalpos plotą). Išilgai pastato nusidriekia dvi bėginio profilio sijos. Šios sijos turi po vieną plieninę atramą didžiojoje centrinio korpuso patalpoje (galimai dvi atramos sunykę, nes atstumai bėginio profilio sijai dabar per dideli, kad atlaikytų stogo apkrovas). Ant šių plieno konstrukcijų, laukinių Š ir P sienų bei centre pastato išilgai einančios vidinės mūrinės laikančios sienos buvo paremtos medinės 1a lubų medinės sijos. Ant šių sijų atremti stogo statramsčiai (taip sumažinant gegnių tarpatramį. Dabar stogo spyrinės konstrukcijos virš didžiosios patalpos sunykę ir tik paramstyta laikiniais statramsčiais. P laukinė laikanti siena sutrūkinėjusi dėl netolygiai persiskirsčiusių apkrovų (kai deformavosi stabilumo netekęs stogas). V siena originaliai atskyrusi centrinį ir V pastato korpusus dabar lauke veikiama drėgmės. Ši siena laikanti. Ant jos remiasi medinis stogo statramstis ir ju stabilumą padedanti užtikrinti atspara. Š siena jau seniai nugriuvusi iki monolitinės perdangos. Š rūsio siena stipriai paveikta erozijos. Iš vidaus dalis 80cm storio rūsio sienos persišviečia kiaurai dėl sunykusio skiedinio. Monolitinės rūsio perdangos būklė netolygi. Perdanga kuri paramstyta plieninėmis apibetonuotomis kolonomis bent vertinant žvelgiant iš apačios – neblogai išsilaikiusi. Pastebima tik lokaliai

Stogo konstrukcijos.

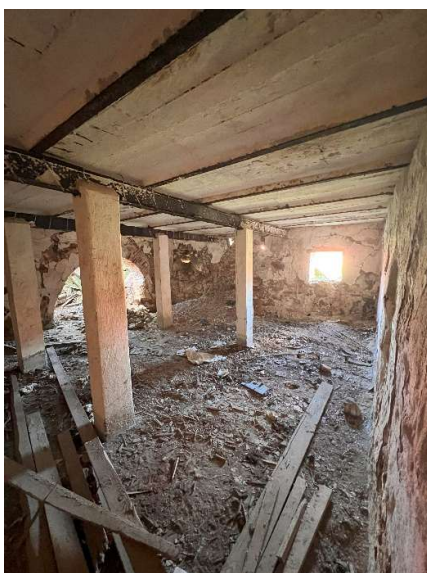
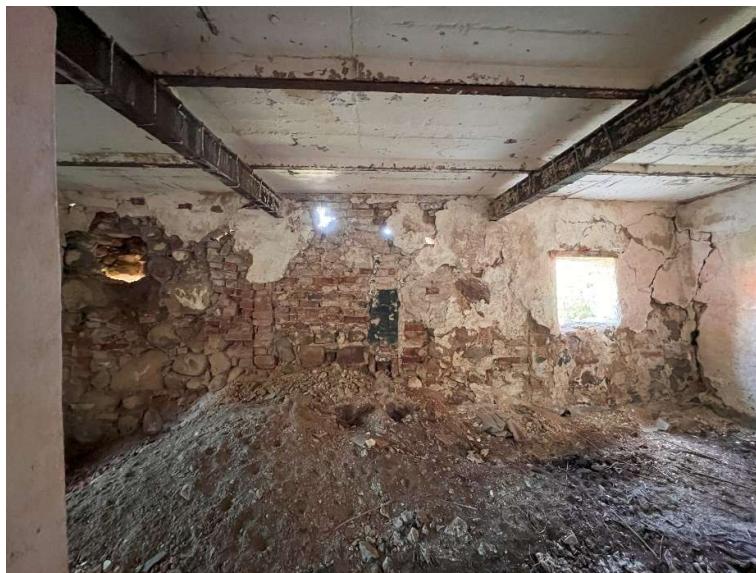
Rūsio didžioji patalpa

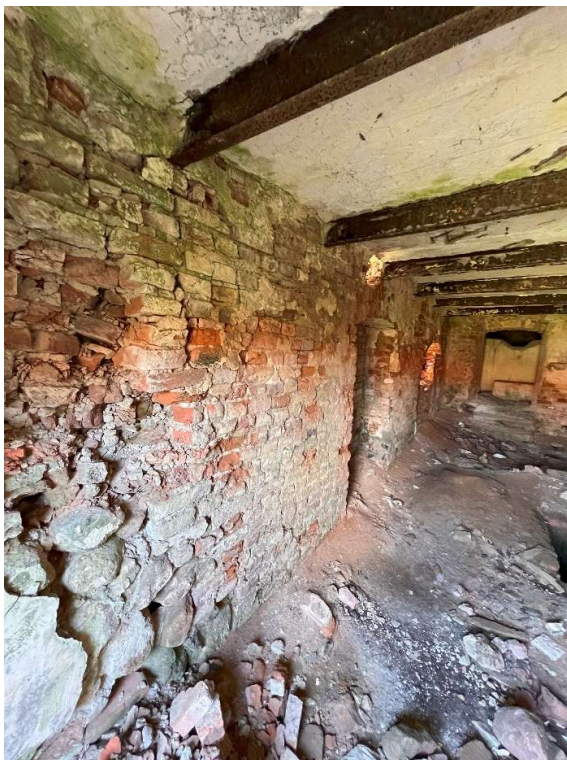
atvira betonavimo armatūra esanti tarp plieno sijų. Monolitinės perdangos „koridoriuje“ perdangos plieninės sijos stipriai paveiktos korozijos. Beveik visų šios perdangos plieno sijų sienelės korėtos (prarūdijusios beveik visu sijos ilgiu). Betoninė „koridoriaus“ perdangos dalis išlieta ant sijų pakankamai geros būklės. Iš „koridoriaus“ galima patekti į patalpą po bokštu (ten yra betoninis rezervuaras) ir į didžiąją rūsio patalpą (paskirtis nėra žinoma). Taip pat yra kelios užmūrytos durų angos, kurios vedė į rytinio pastato korpuso rūsį ir į didžiąją patalpą. Centrinio korpuso grindys betoninės, padengtos griuvenomis. Apie jų būklę dėl padengimo šiukšlėmis spręsti sunku, tačiau iš pirmo žvilgsnio jos stabilios ir išlaikę horizontalę. Iš pagrindinės centrinio pastato korpuso patalpos galima patekti į rūsio patalpą su skliautiniu rūsiu. Šioje patalpoje skliautai gana gerai išsilaikę. Pastebimas tik išilgai patalpos esantis trūkis mūro skliaute, kuris galėjo atsirasti dėl koncentruotos apkrovos krentant pastato konstrukcijoms pirmame aukšte. Trūkis senas. Iš šios patalpos galima originaliai patekti į Vakarinio pastato korpuso skliautinius rūsius, tačiau šie šiuo metu sugriuvę.

Rūsio koridorius

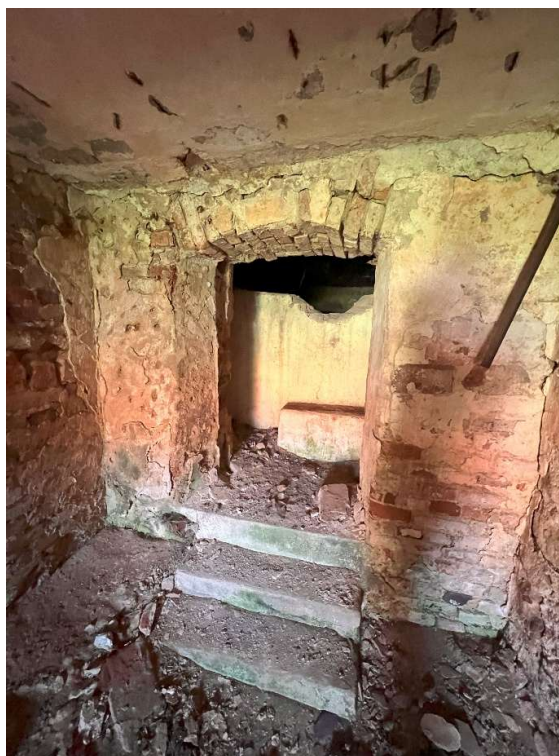
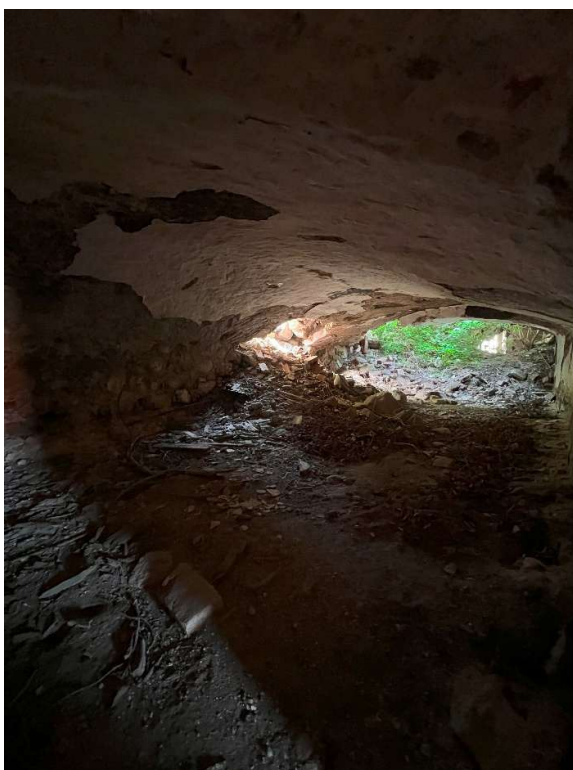
Rūsio skliautai centrinėje pastato dalyje.

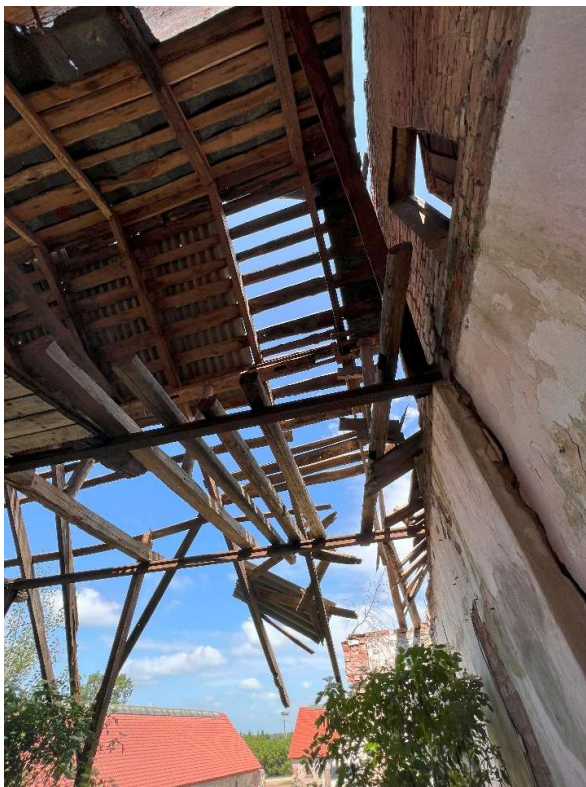
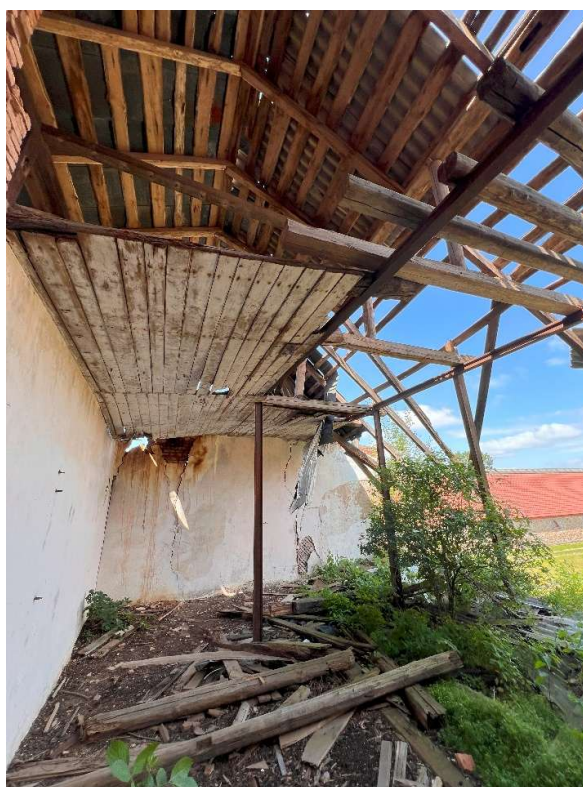
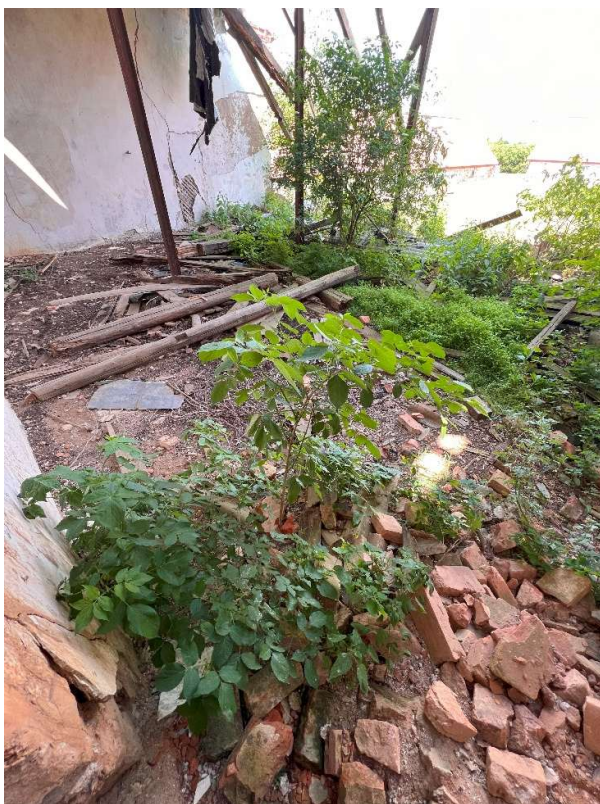
1a didžiosios patalpos plieno konstrukcijos.

5. Centriniam pastato korpuse panaudojant 100x100x4mm S275J plieno vamzdžius papildomai paramstyti plieno sijas iš bėgių. Papildomas kolonas numatyti ten kur po apačia rūsyje irgi yra kolonos, tam kad apkrova nusiskirstytų tiesiai į pamatą.

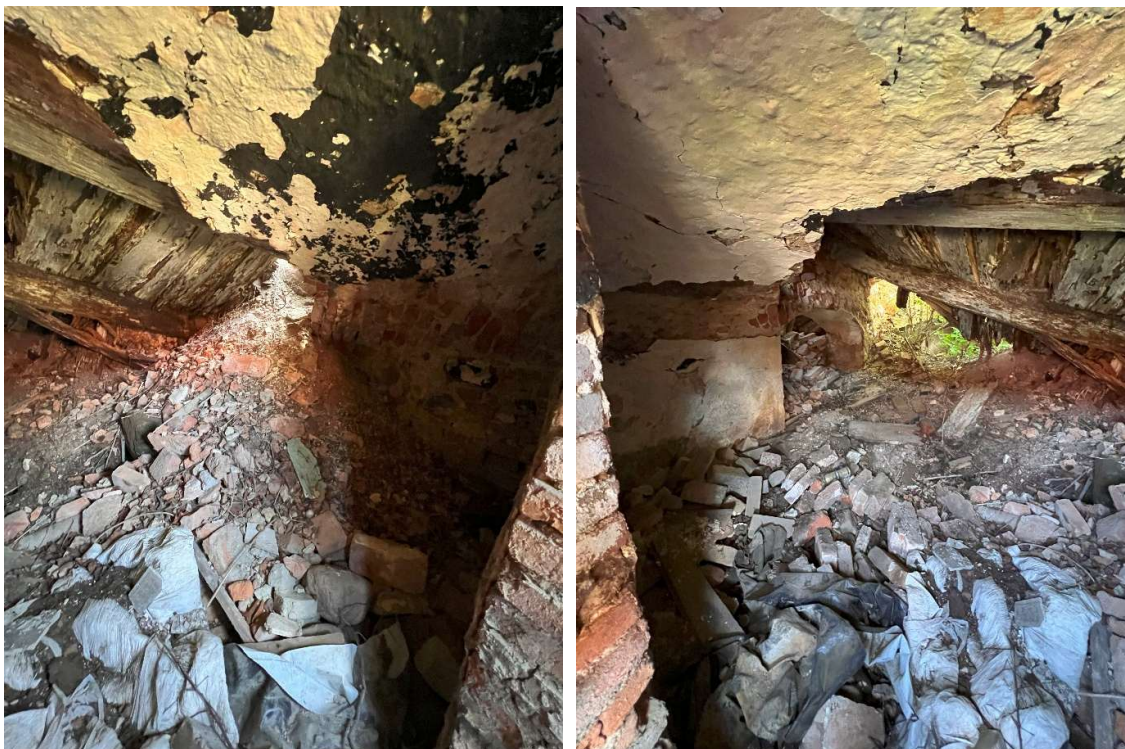
Vakarinio pastato korpusas sunykęs. KPD archyve 2009–2010m. darytose nuotraukose jau matosi, kad nebuvo P sienos fragmento. Sunykusi dalis užkalta lentomis. Kažkada tarp 2010 ir 2016m. nugriuvus Š siena (tiek centriniame, tiek vakariniame pastato korpusuose) stipriai pakenkė stogo konstrukcijų stabilumui. Netekus atramos ties Š siena ir išlinkus medinėms stogo sijoms buvo pastumta ir V pastato laukinė siena. 2016m. ši siena nugriuvo. Tuo pačiu sunaikintas ir V korpuso stogas. Galimai griūnant 1a perdangos ir stogo konstrukcijoms buvo sulaužyta rūsio medinė sijinė perdanga bei mūriniai rūsio skliautai. Išlikę tik skliautų fragmentai bei rūsio mūrinės sienos.

Vakarinio pastato sugriuvusio korpuso rūšio skliautų ir medinės perdangos liekanos.

7. Iškasti gruntą ir griuvusių konstrukcijų liekanas iš V pastato korpuso. Išvalius pilnai būtų galima spręsti apie išlikusių rūsio sienų ir skliautų konstrukcijų būklę. Rūsio mūrą atstatyti rūsio perdangos. Pagal galimybes stabilizuoti ir užkonservuoti išlikusius skliautus juos paramstant mediniais paramstymais.

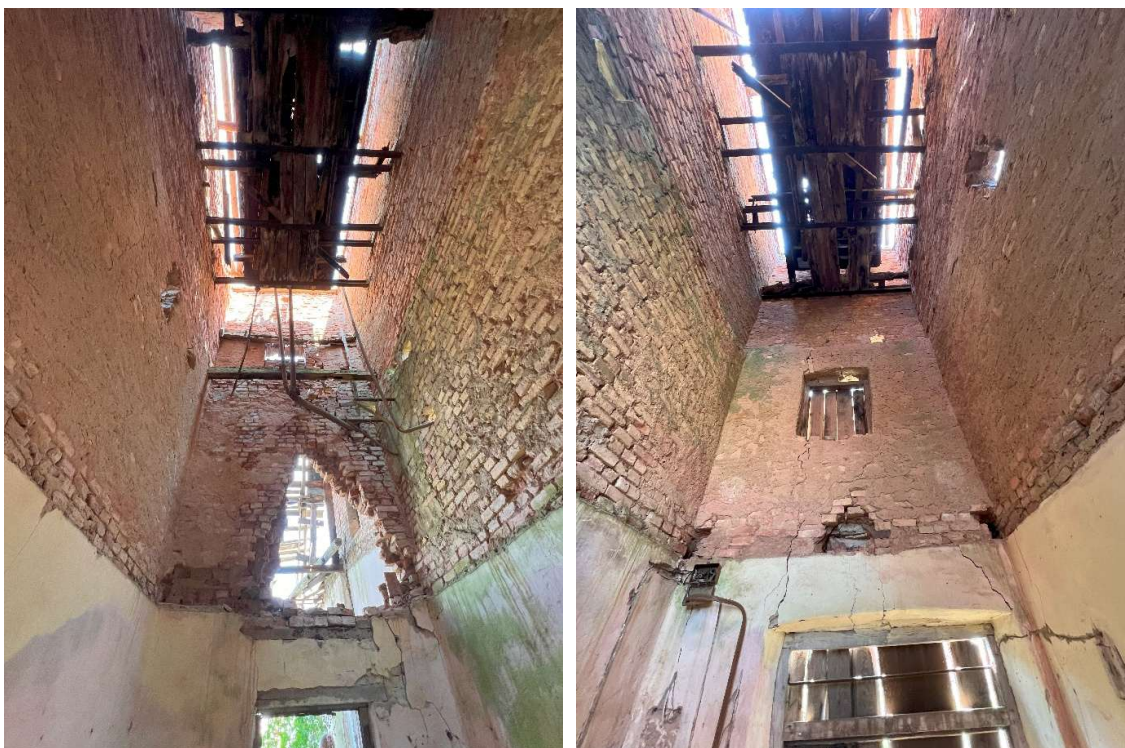
Centriniame pastato korpusuose yra mūrinis bokštas. Bokšto sienose pastebimi trūkiai, tačiau jie nepavojingi bokšto stabilumui. Bokštas šiuo metu neturi stogo.

Bokšto vaizdas iš vidaus.

21. Bokšto mūras pakankamai stabilus, kad būtų galima kol kas palikti koks yra. Net ir didžioji dalis tinko dar išlikusi. Svarbu uždengti bokštui stogą. Trimis (R, P, V) kraštinėmis ir dabar matomas išlikęs mūrlošas bokšto viršuje. Reikia jį revizuoti ir pagal galimybes panaudoti protezuojant. Bokšto Š stogo dalis su mūriniu frontonu. Patikrinti jo stabilumą ir esant poreikiui atkurti mūro netektis. Uždengti medinį dvišlaitį stogą su molinių čerpių danga išlaikant proporcijas pagal 1947m. nuotraukas. Medinį frontoną užkalti vertikaliomis lentomis.
