**PROJEKTUOJAMO PAVELDO  
OBJEKTO DUOMENYS** Teisininko, kultūros ir visuomenės veikėjo Pelikso  
Bugailiščio namas (unikalus objekto kodas 10757).  
Šiaulių miesto sav., Šiaulių m., Žemaitės g. 83. Pastatas –  
gyvenamasis namas (unikalus Nr. 2992-5009-6013)

**PROJEKTO PAVADINIMAS** Teisininko, kultūros ir visuomenės veikėjo Pelikso  
Bugailiščio namo (unikalus kodas KVR - 10757),  
Šiaulių m., Žemaitės g. 83, tvarkybos darbų  
(remonto, restauravimo) projektas

**PROJEKTO ETAPAS** Tvarkybos darbai

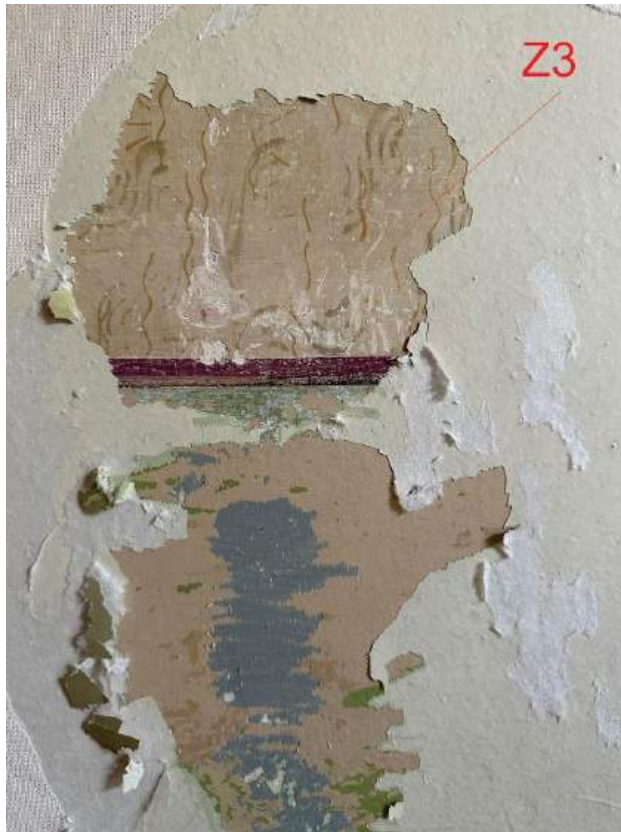
**F1**

Antrame etape viršutinės sienos dalys buvo dekoruotos ornamentų, banguotų juostelių motyvais, tuo tarpu panelė buvo žalsvos spalvos. Polichrominį dažymą nuo panelės skyrė ryški bordo spalvos juostelė, kurios apatinė dalis buvo paryškinta juodos spalvos juostele.

**F1 Antras polichrominio dažymo etapas**

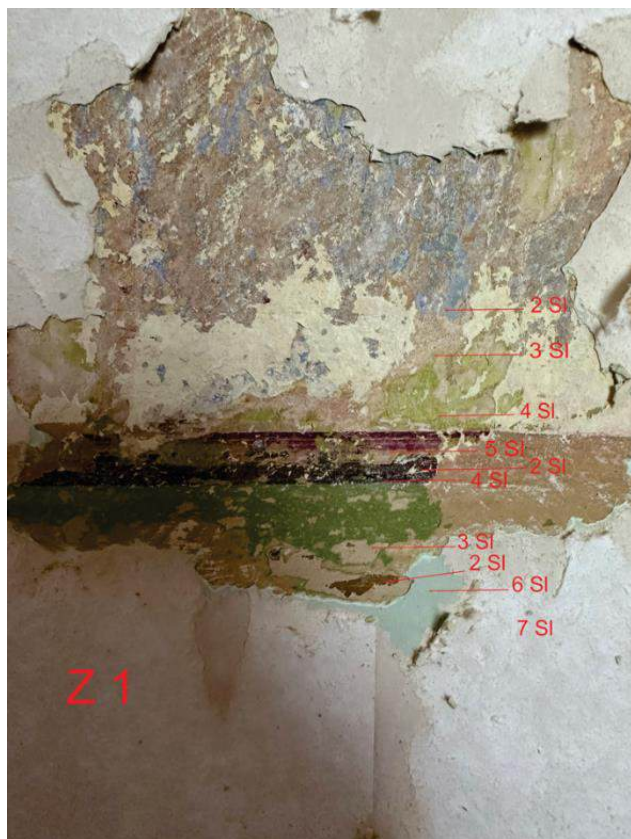
**F1**

Vėlesniuose sluoksniuose jokio dekoru nebuvo aptikta. Sienos vėliau buvo nudažytos pasteline žalsva spalva, ir galiausiai šviesiu pilkšvu dažu. Paskutinis sluoksnis tapetai.

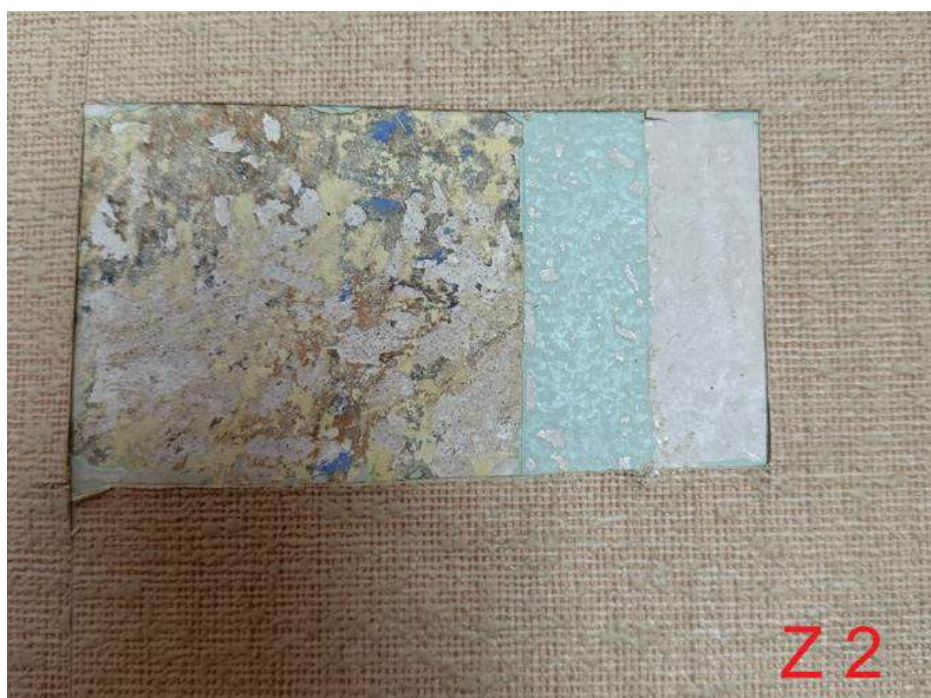
**F2**

Antrajame zonde matoma, jog tinkas buvo padengtas baltu glaistu, aptikti jo likučiai. Po šio

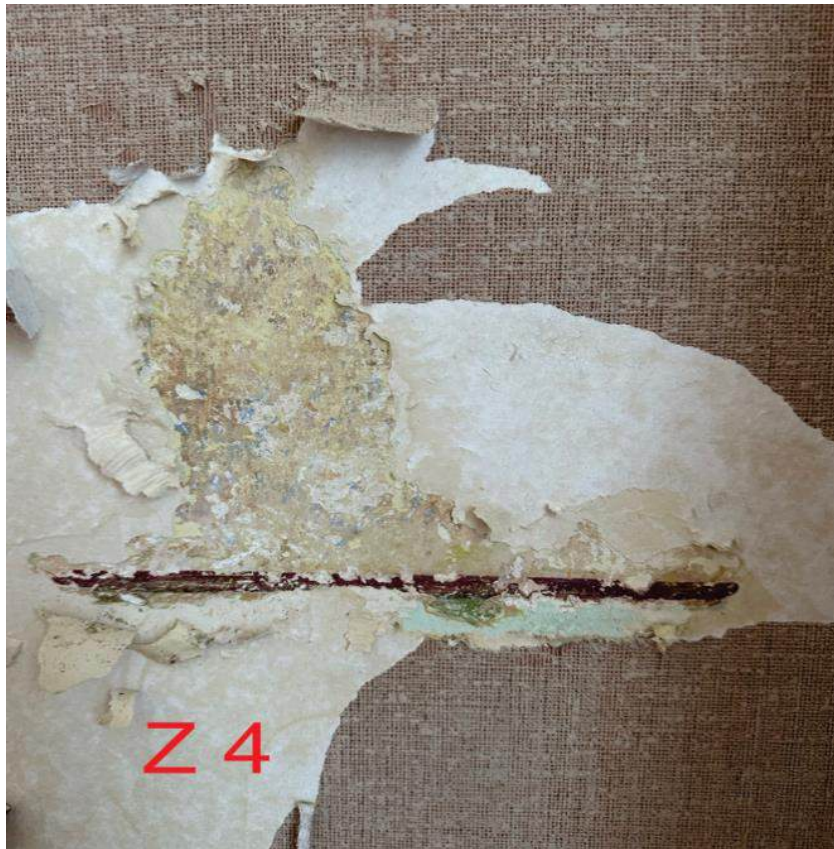
**F4**

sluoksnio sekė mėlynas sluoksnis, kuris matomai buvo itin sunykęs, nes kai kur matoma, jog vietoje jo ant tinko nugula vėlesni sluoksniai. vėliau ir šalto tamsiai rudos spalvos dažo sluoksnis, kuris irgi stipriai ištrupėjęs. Sekantis - gelsvai rudas sluoksnis, o ant jo – šviesiai geltonas. Visi šie sluoksniai yra prastos būklės, sukibę tarpusavyje, todėl atidengimo metu daug kur nusiima visi kartu. Vėliau sekęs jau geresnės būklės pastelinis žalias dažo sluoksnis, o po jo – šviesiai pilkas glaistas.

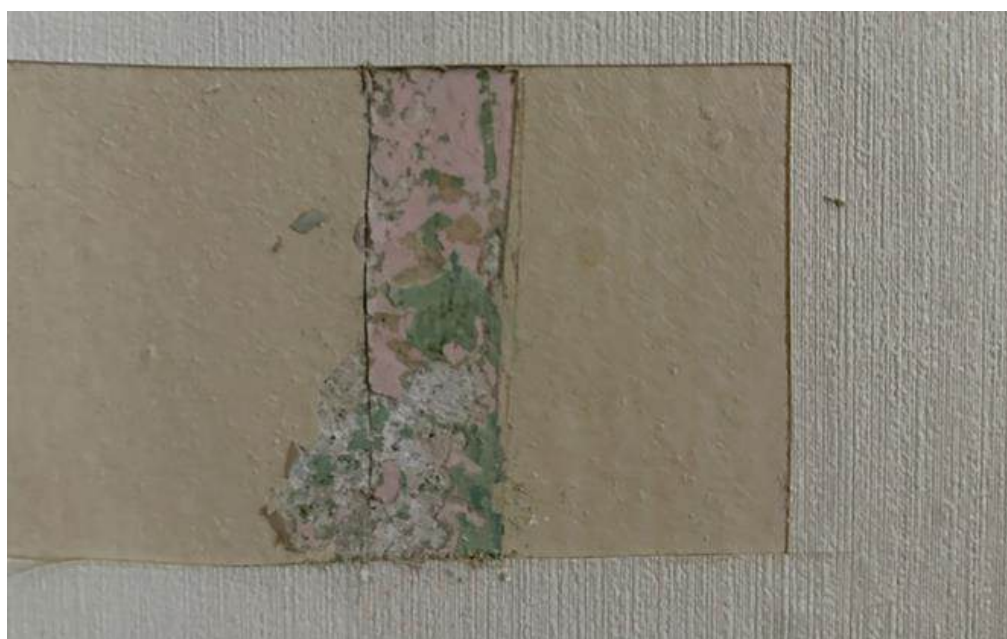
**F2**

Antrasis zondas, šiek tiek aukščiau dekoratyvinės juostos. Atidengti dažų sluoksniai sukibę tarpusavyje, trapūs.

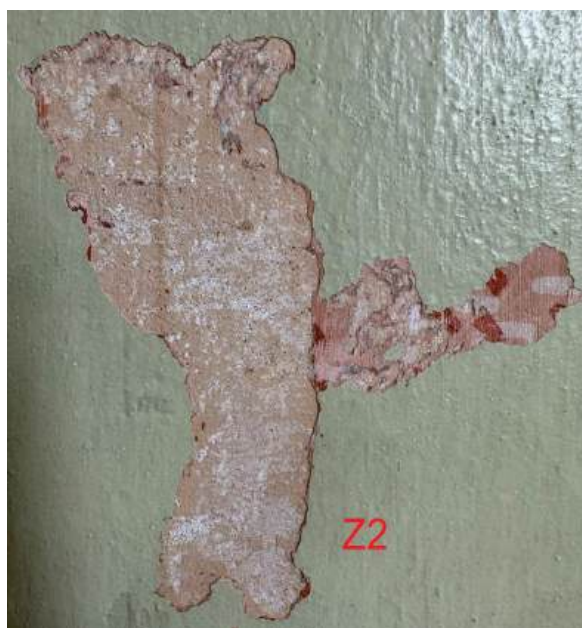
**F2**

Antrajame zonde buvo rasti sluoksniai po polichrominio dekoru etapu, kitoje sienos dalyje.

Matoma, kad tinkas buvo glaistytas, o vėliau padengtas šviesia persikine spalva. Nėra prieš tai matytų senesniųjų sluoksnių.

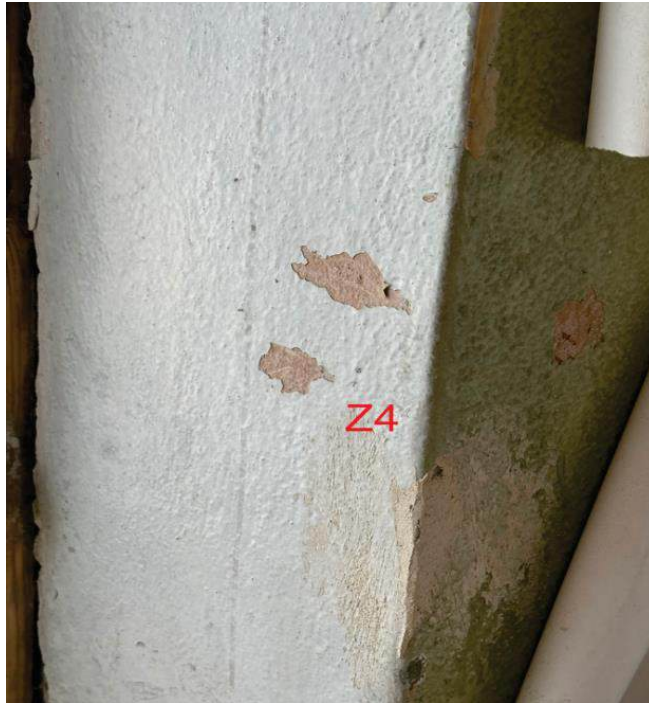
**F4**

Durų angokraštyje rasti jau anksčiau matyti glaisto bei dažų sluoksniai, tačiau polichrominio dekoru neaptikta.

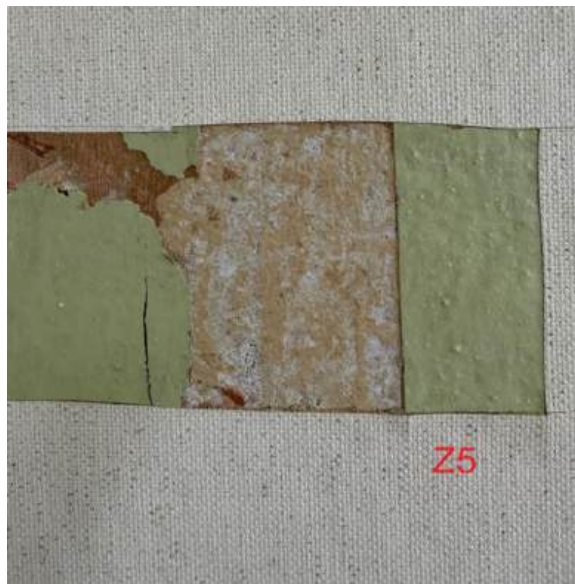
**F5**

Penktajame zonde parodyti perdažymo sluoksniai. Rasti patamsėjimai ant ketvirtojo sluoksnio.

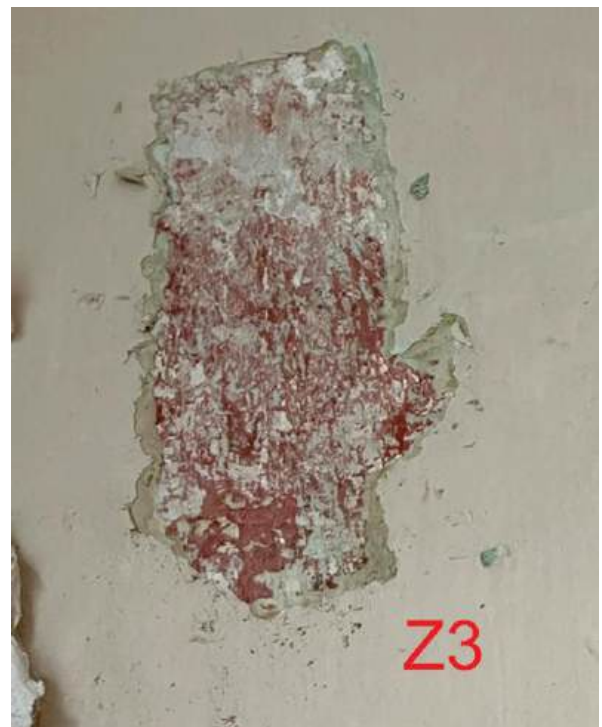
**F3**

Raudonos panelės vieta (Z4, Z5 ir Z6). Atskiras zondas, kuriame ieškota tame pačiame sluoksnyje esančių dekorų elementų (Z3).

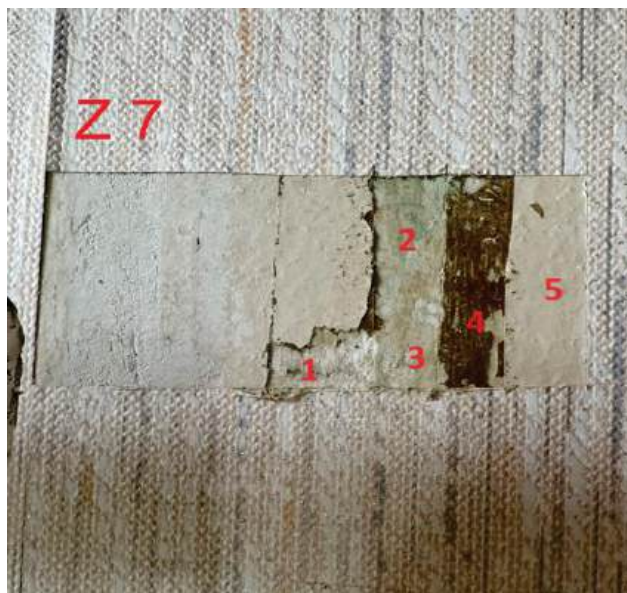
**F7**

Paskutiniajame zonde (Z7) matomos trys paskutines spalvos, kuriomis buvo dažyta siena iki klijavimo tapetais.

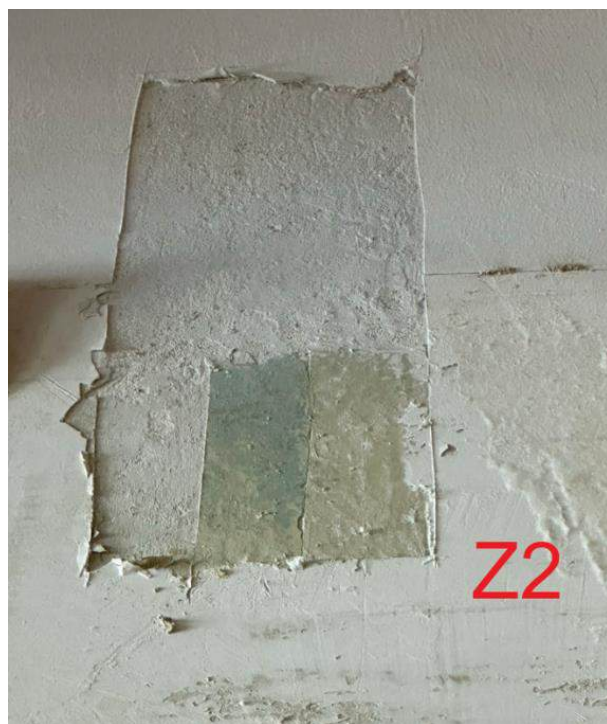
**F2**

Atidengti vėlesni uždažymo sluoksniai (Z1). Sienos viršuje darytas zondas; nerasta karnizų ar dekoratyvinių juostų (Z2).

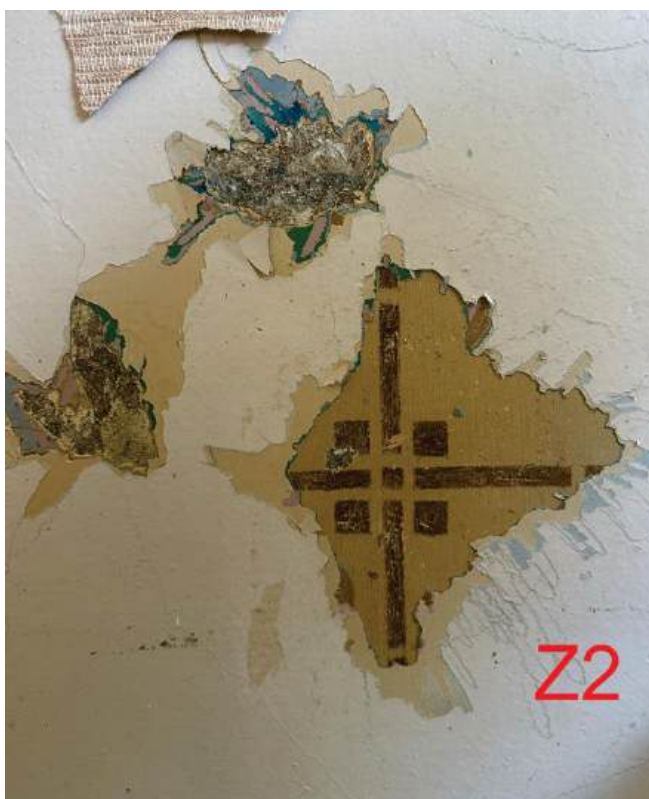
**F2**

Ant tos pašios sienos, viršutinėje panelės dalyje aptiktas gerai išlikęs vėlyvesnis geometrinis ornamentas. Čia geltonos spalvos fone pavaizduoti geometriniai trafaretiniai motyvai, nutapyti tamsiai ruda spalva.

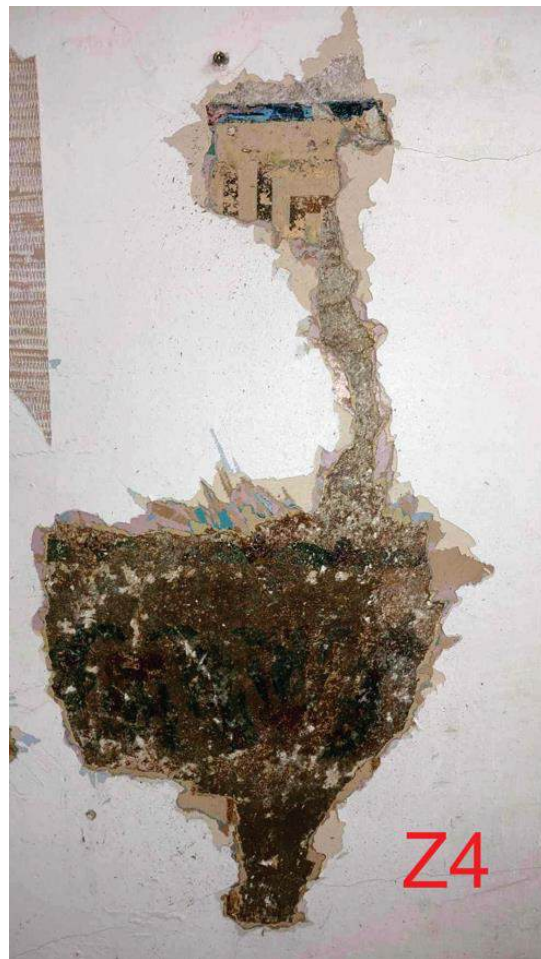
**F4**

Žemiau šio sluoksnio (Z2) rasta polichrominė tapyba, atlikta tamsiai žaliais ir rudais dažais, vaizduojanti augalinius, gėlių motyvus rudame fone (Z3). Iš penkto sluoksnio.

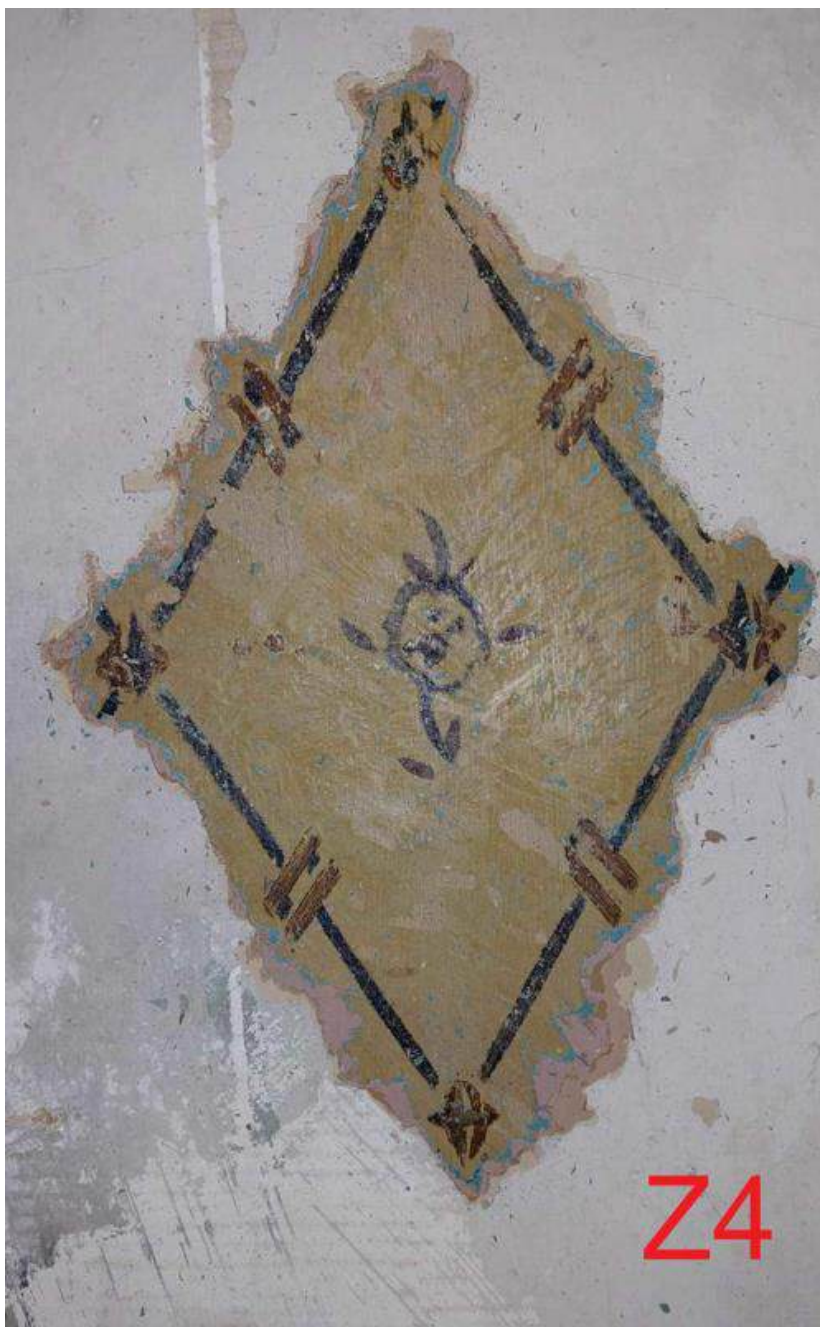
F5

Geometrinis motyvas (Z3) geltoname fone. Viršuje ši tapyba užbaigta papuošiant ją mėlyna juosta.

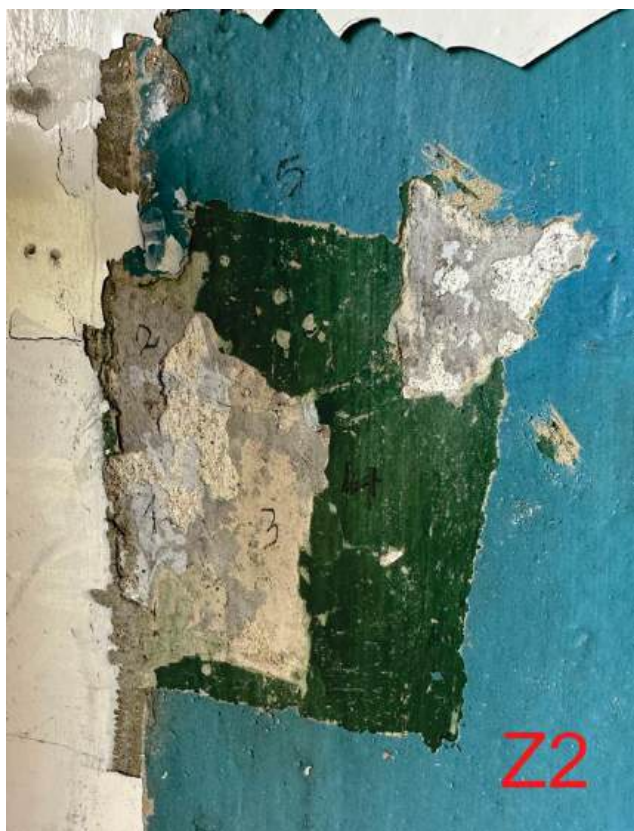
F2

Atlikus tyrimus koridoriuje, buvo rasti šeši skirtingi dažų sluoksniai (Z2). Polichrominio dažymo čia nerasta. Pats pirmasis, tinko sluoksnis yra vietomis pažeistas, aptrupėjęs. Ant jo užteptas glaistas daug kur atsikabinęs, kai kur ir visai iškritęs. Panašios būklės yra ir ant jo teptas pilkos spalvos dažas. Ant jo paviršiaus gausu nešvarumų. Trečias uždažymo sluoksnis yra gelsvos spalvos, plonas, bei trapus, kai kur matomi ir paviršiaus nešvarumai. Ketvirtasis uždažymo sluoksnis yra jau kiek storesnis, mažiau trupa ir geriau laikosi ant sienos, vietomis matomi nežymūs apdraskymai. Penktąjį kartą siena buvo dažyta turkio spalva. Šiame sluoksnyje dažas tvirtas, gerai laikosi, jame kai kur galima rasti stipresnių įrėžimų. Paskutinį kartą sieną buvo nudažyta baltai. Šis sluoksnis daug kur atšokęs, kas palengvino jo šalinimą ieškant giliau esančių perdažymų.

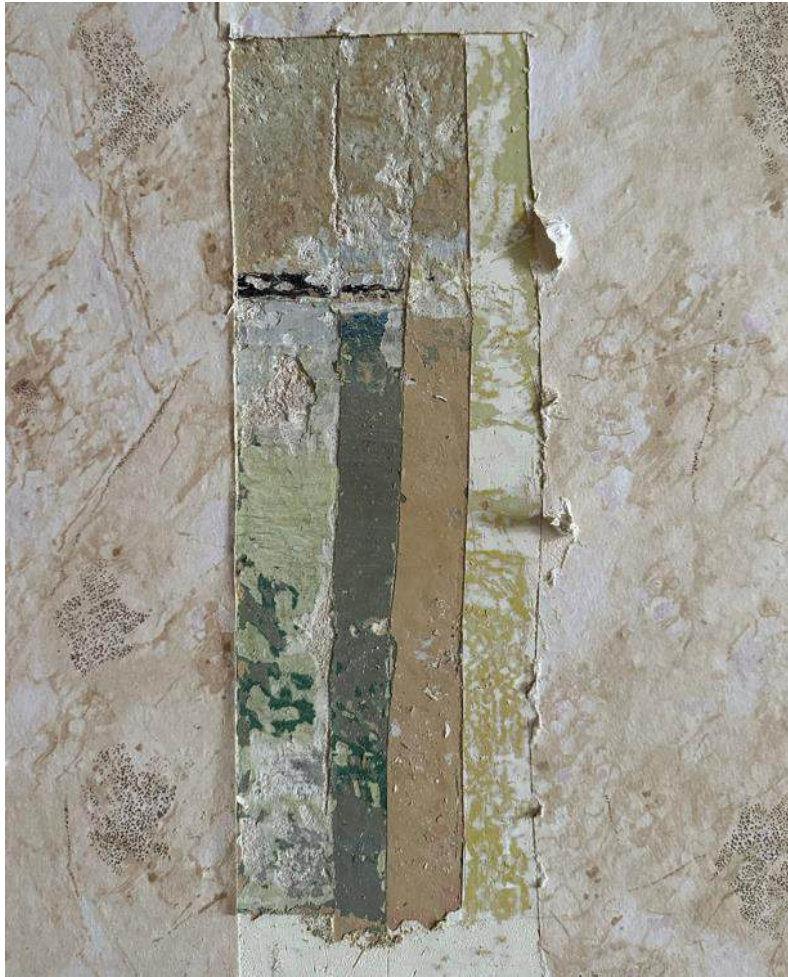
**F1**

Trečiajame etape naujai buvo nudažyta tik apatinė dalis – panelė. Čia prieš tai buvusi šviesiai žalia spalva buvo pakeista gerokai tamsesniu, blankesniu žalsvu atspalviu. Virš jos išlieka tas pats rusvas fonas, matoma ir ta pati tamsiai ruda juostelė, tik šioje atkarpoje ji sunykusi, nemaža jos dalis nutrūpėjusi.

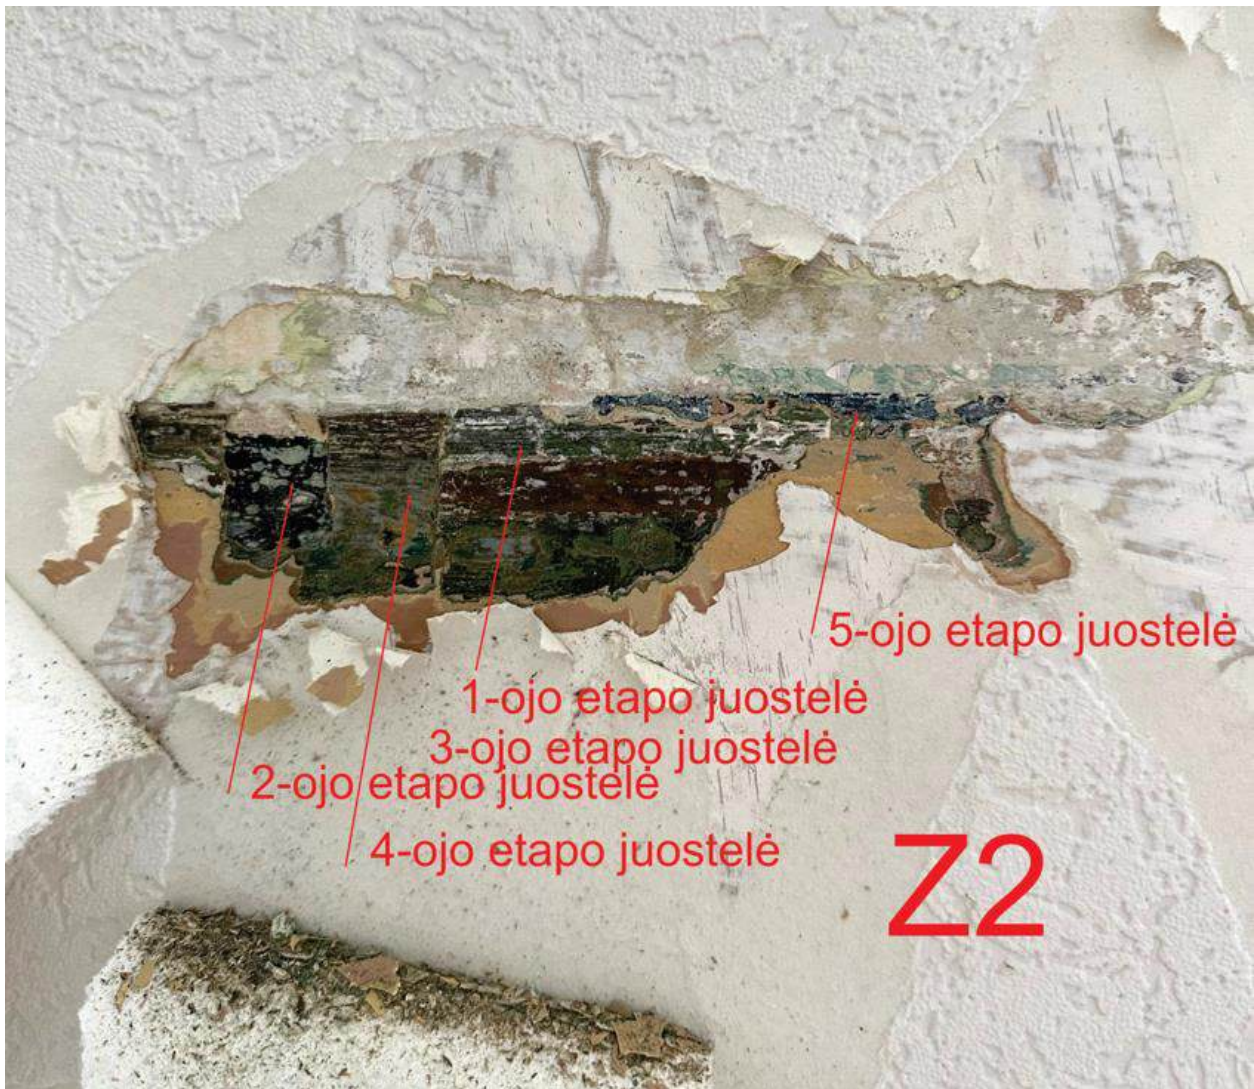
**F2**

Ant gretimos sienos, šalia lango buvo atidengti penki skirtingi polichrominio dažymo etapai. Pirmajame matoma tamsiai pilka juostelė. Sekančiame po jo rasta storesnė juoda juosta, virš kurios yra šviesaus kreminio dažo likutis tame pačiame sluoksnyje. Tai galėjo būti šio etapo panelės viršutinė spalva. Taip pat vietomis pro šios juostos ištrupėjimus matosi tiek šviesiai melsvo atspalvio, kuris galėjo būti panelės apačioje. 3 – ojo etapo juostelė plona, tamsiai rudos spalvos, po ja esama šalto atspalvio tamsiai žalio fono. 4 – ojo etapo juostelė šiek tiek aukščiau nei pastaroji, žemiau jos tamsus žalias fonas. 5 – ojo etapo juostelė mėlyna, virš jos išliko truputis šviesaus žydro dažo. Po šių etapų siena buvo perdažyta dar keturis kartus, ruda, ochros, rusvai rausva bei pilka spalvomis. Dažo sluoksniai geros būklės.

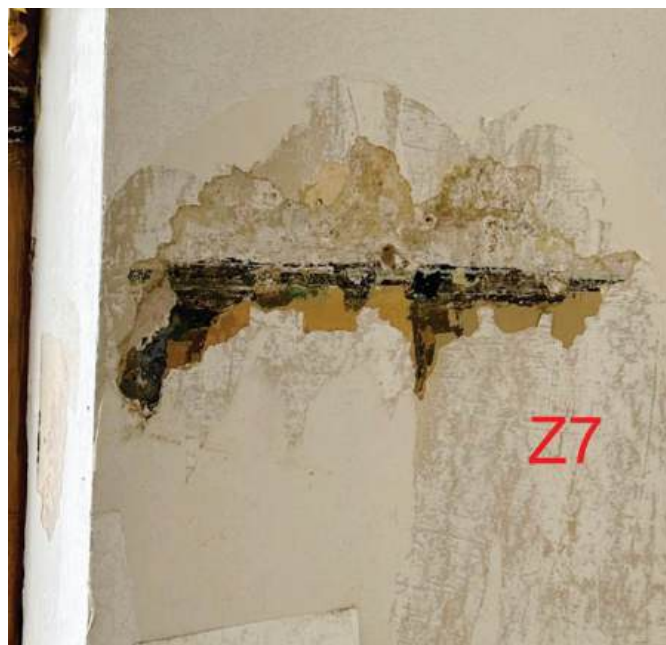
**F7**

Zondas greta durų (Z7). Šioje vietoje polichrominio dekoro būklė panaši kaip ir 2 – 3 zonuose. Išlikusios spalvos apatinėje panelės dalyje bei jas puošiančios juostelės.

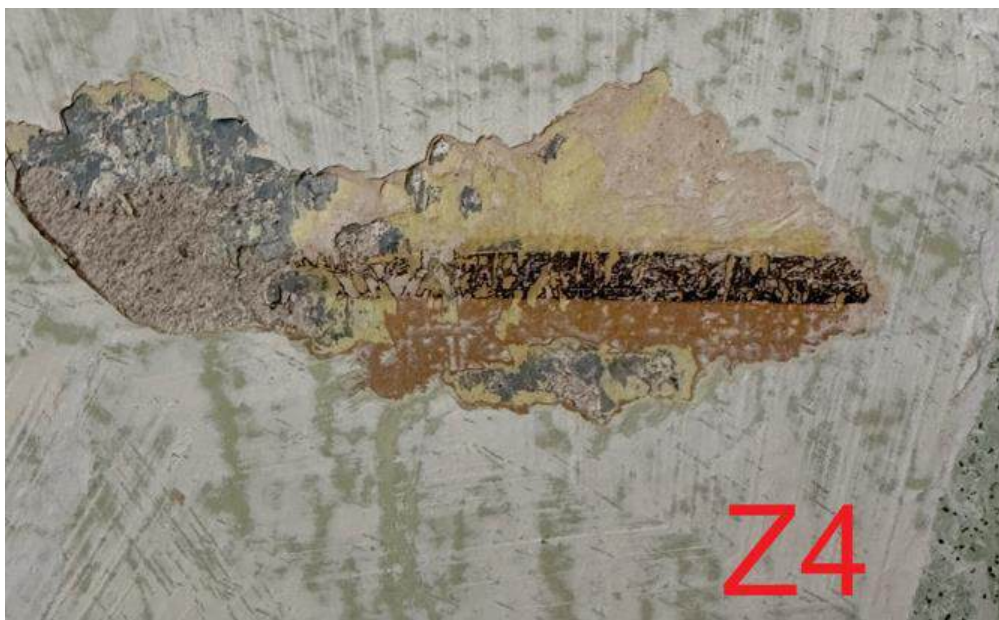
**F4**

Trečias zondas, keturi etapai (Z3). Rastas mėlynas atspalvis, artimas aukščiau jo esančiajam, pažymėtam Z2. Abu šie sluoksniai yra po rausvu, tad galėjo būti tame pačiame lygmenyje. Rausvo sluoksnio apačioje nubrėžta tamsi ruda juostelė, žemiau kurios prasideda terakotos spalvos plotas. Panašu jog tai vienintelis toks radinys šioje patalpoje, nes vėlyviausiame sluoksnyje atsikartoja jau aukščiau matyta geltona spalva.

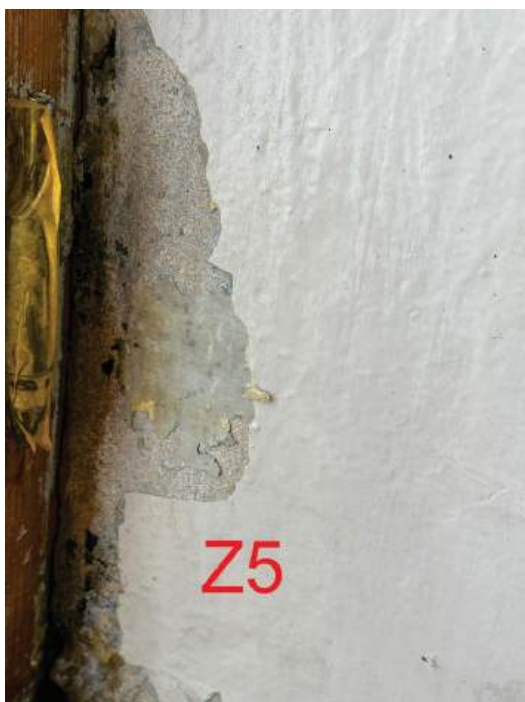
**F5**

Angokraštis prie lango (Z5). Rasti visi antrame zonde esantys sluoksniai. Dažas daugumoje vietų atšokęs, prastos būklės.

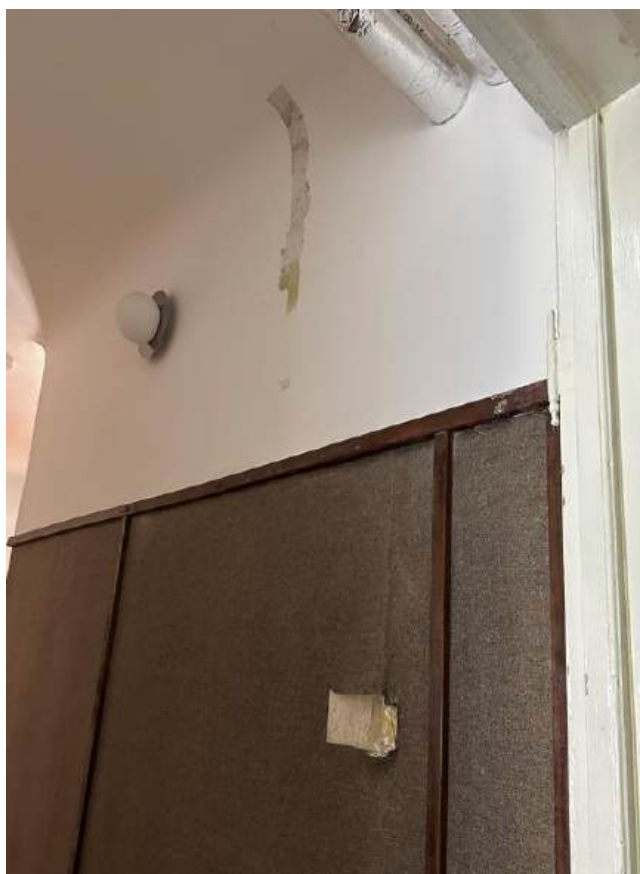
**F1**

Atidengtas zondas palubėje (Z1), čia rasti du polichrominio dažymo laikotarpiai. Ankstyvesnis iš jų yra iš dviejų dalių - geltonos spalvos ir virš jos esančio balto dažo. Vėlyvesnio laikotarpio sluoksnis yra žalios spalvos, virš jo taip pat esama balto dažo, tik čia tarp jų rasta ir siauros, tamsiai rudos spalvos juostelės likučių. Aukščiau šių išlikusių dažų sluoksnių esančio tinko būkle prasta, vietomis atsiveria ištrupėjimai tarp plytų.

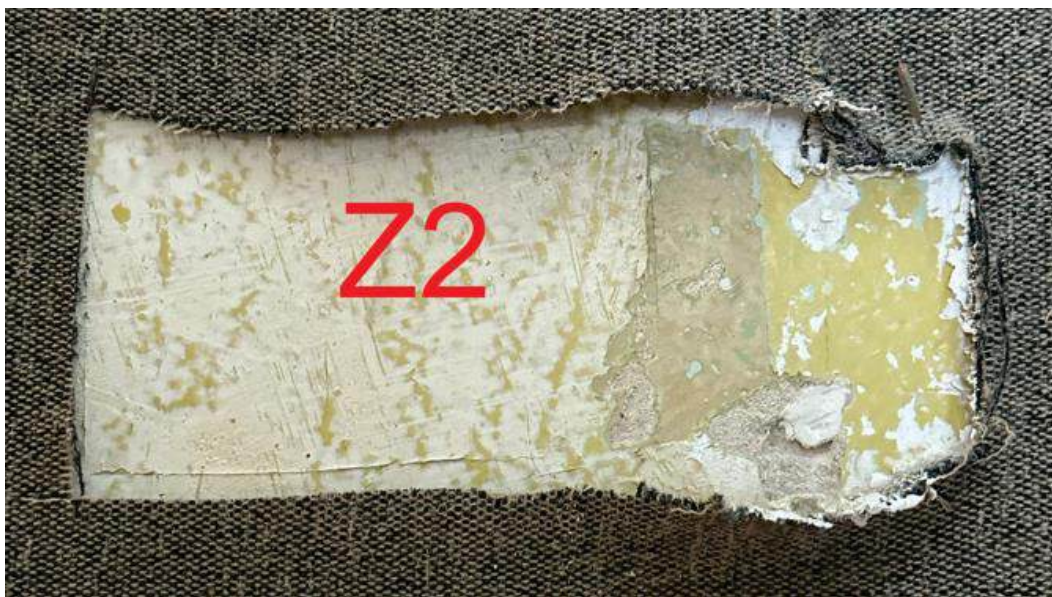
**F2**

Atidengus antrą zondą rasti glaisto ir keturi po jo sekusių dažų sluoksniai. Pirmas iš jų – šviesiai rudos spalvos, lygus, šiek tiek trapus, tačiau pakankamai gerai išsilaikęs. Po jo buvo teptas šviesiai žalias dažas. Šis sluoksnis labai plonas, trapus, ir sukibęs su vėlesniu dažu, kurį šalinant, lengvai nusivalo kartu. Toliau eina geltonas dažas. Jo paviršius lygus, o pats sluoksnis plonas, tačiau šiek tiek sunkiau nusivalantis. Paskutinis dažytas sluoksnis yra kreminės spalvos. Labai plonas, daug kur apsitrynęs, vietomis subraižytas.

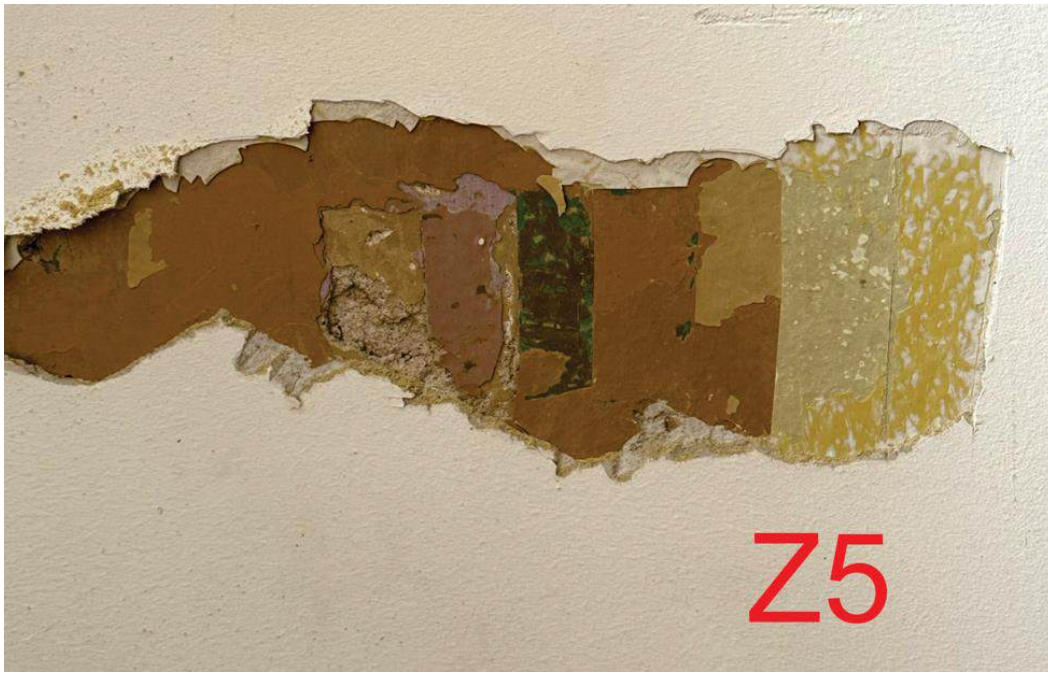
**F5**

Padarytas zondas (Z5), siekiant aiškiau parodyti visas patalpoje 1 – 22 rastas dažų sluoksnių spalvas.

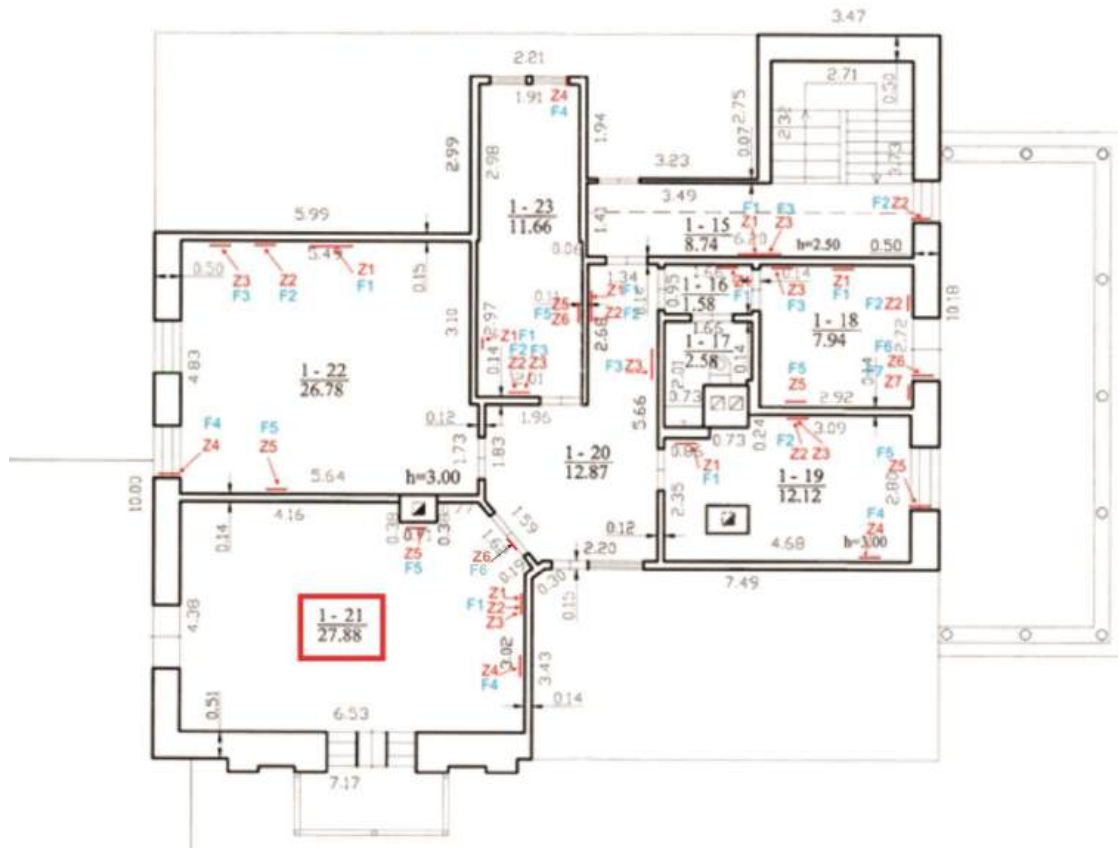
## 2 AUKŠTO PLANAS. PATALPA 1 – 21 (Duru zondas)

- - raudona linija pažymėti polichrominių tyrimų metu atidengti zondažai
- F - pažymėta tiriamos patalpos nuotrauka
- Z - pažymėtas tiriamos patalpos zondas

Tiriant patalpos durų dažymo sluoksnius, buvo nustatyta, kad jų yra septyni. Pirmas sluoksnis buvo dažytas ant medžio paviršiaus šviesiai pilkšvai žalsva spalva. Antras sluoksnis yra pilkšvai rusvas ir tonaliai šviesesnis už pirmąjį. Trečiasis sluoksnis pasižymi tamsesne, sodria pilkšvai melsva spalva, o ketvirtasis sluoksnis turi gelsvai baltą kreminę spalvą. Penktas sluoksnis nudažytas gelsvos ochros spalvos dažais. Šeštasis sluoksnis yra šviesus, pilkšvai žalsvas ir kiek šviesesnis už pirmąjį sluoksnį. Paskutinis sluoksnis – baltas, kuris atitinka dabartinę durų spalvą.

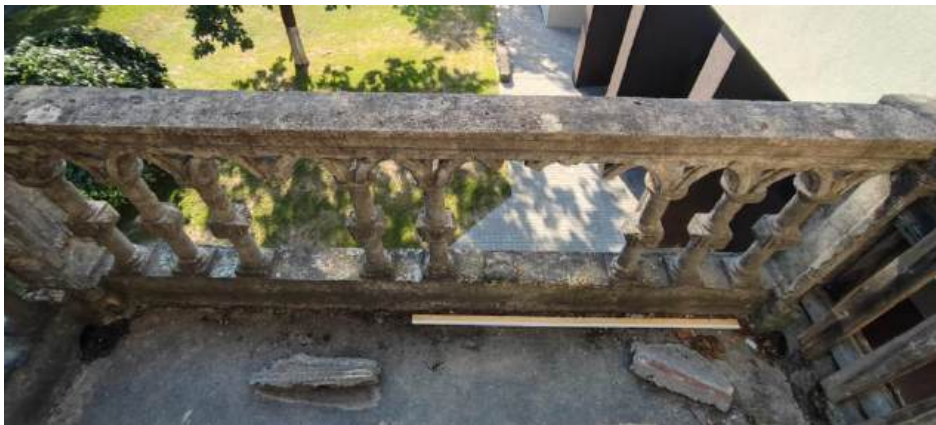
1 pav. Balkono priekinė tvorelė

| Esamo balkono konstrukcijos elementų aprašymas, vertinimas | Esamų gaminių fotografinis vaizdas |
|---|---|
| Balkono turėklo priekinės tvorelės būklė bloga. Tvorelės konstrukcija, dekoratyviniai elementai paskilinėje, aptrupiję, dalis dekoratyvinių elementų išlūžę (1 pav.). | |

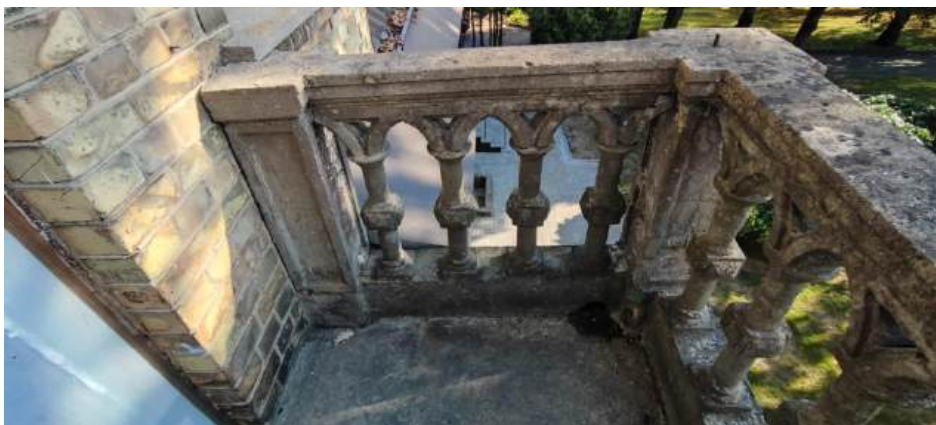
2 pav. Balkono tvorelė kairėje pusėje

| Esamo balkono konstrukcijos elementų aprašymas, vertinimas | Esamų gaminių fotografinis vaizdas |
|---|---|
| Balkono turėklo tvorelės būklė kairėje balkono pusėje – patenkinama. Tvorelės konstrukcija, dekoratyviniai elementai aptrupiję, suskilinėję (2 pav.). | |

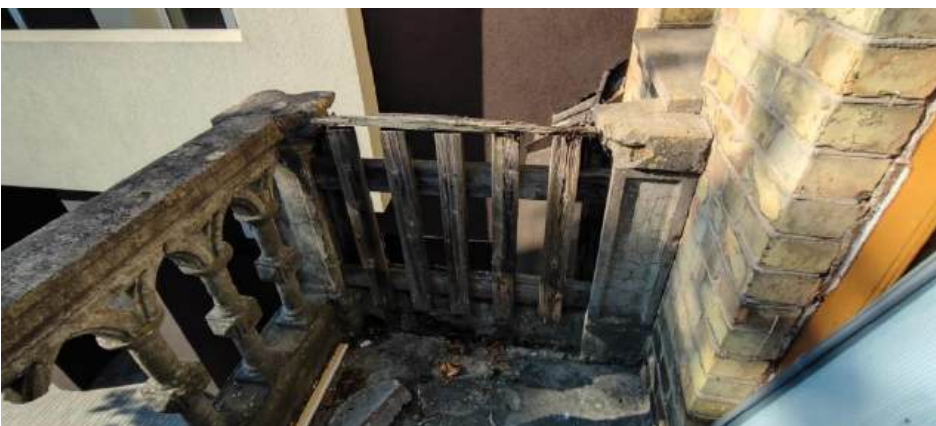
| Esamo balkono konstrukcijos elementų aprašymas, vertinimas | Esamų gaminių fotografinis vaizdas |
|---|---|
| Balkono turėklo tvorelės būklė dešinėje balkono pusėje – labai bloga. Betoninė tvorelė ir dekoratyviniai elementai išlūžę, likusi tvorelės dalis suskilinėjusi (3 pav.). | |

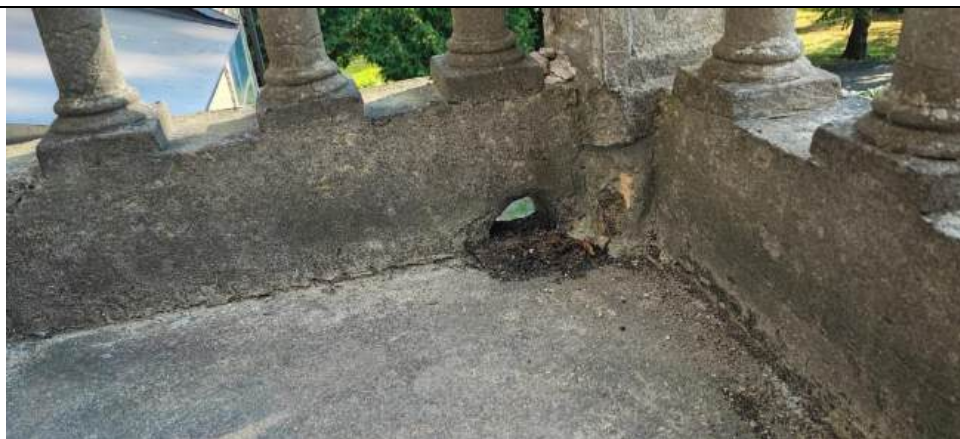
Balkono tvorelės apačioje įrengtos lietaus vandens išbėgimo skylės, jų būklė bloga. Betonas aptrupijęs, nubėgimo skylės užsinešusios nešvarumais, lietaus vanduo nuteka betono paviršiumi ir šitaip jį ardo (4.1, 4.2 pav.).

**4.1 pav.** Balkono lietaus vandens išbėgimo kanalas kairėje balkono pusėje

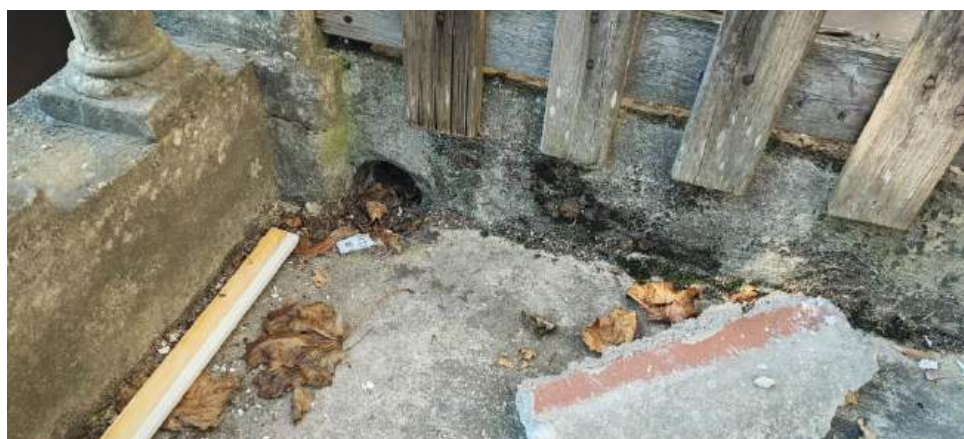
**4.2 pav.** Balkono lietaus vandens išbėgimo kanalas dešinėje balkono pusėje

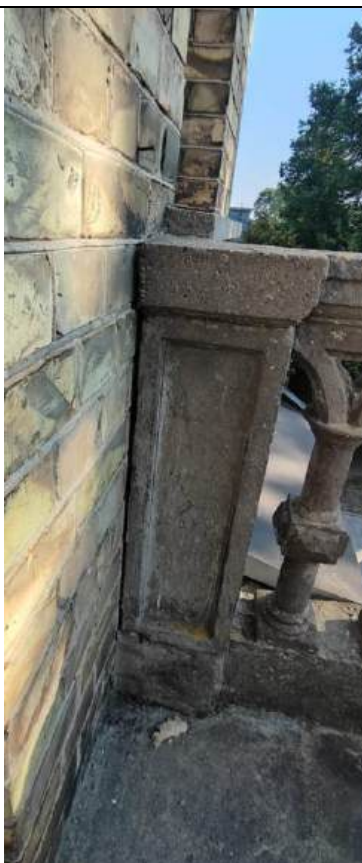
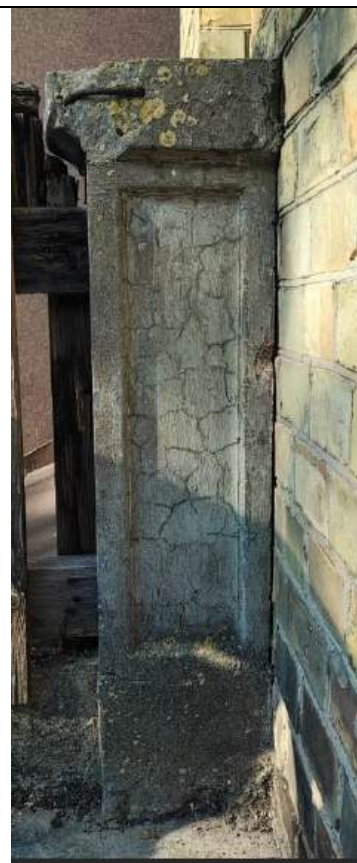
Balkono kairėje ir dešinėje pusėje, tarp esančios tvorelės dekoratyvinių kolonų ir mūro sienos konstrukcijos yra plyšys/ertmė. Plyšiai/ertmės turi būti užsandarinamos hermetiku skirtu lauko sąlygoms (8 pav.).

**8 pav.** Balkono kairėje ir dešinėje pusėje, tarp esančios tvorelės dekoratyvinių kolonų ir mūro sienos konstrukcijos yra plyšys/ertmė

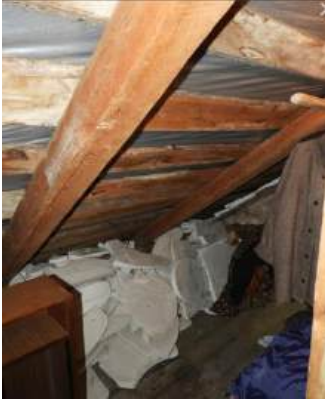
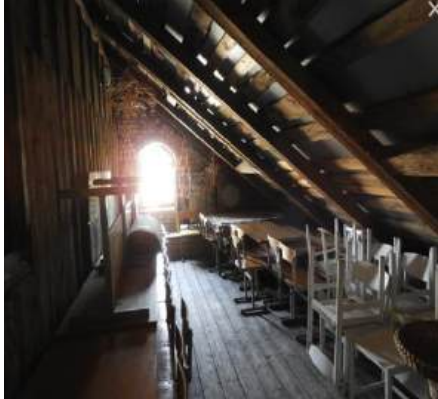
| VERTINGOJI SAVYBĖ | VERTINGOSIOS SAVYBĖS SUDEDAMOSIOS DALYS | ATLIEKAMI DARBAI |
|---|---|---|
| Interjero konstrukcijos | <b>Medinė gegninė stogo konstrukcija</b><br>(būklė gera) | <p>Tvarkybos darbai – remontas. Tipas nekeičiamas.</p> <p>Nuo esamos gegninės stogo konstrukcijos pašalinamas grybas, pelėsis, medinės konstrukcijos impregnuojamos antiseptikais.</p> <p>Esamų medinių gegnių konstrukcijos remontas vykdomas išsaugant kuo didesnę autentiškumą.</p> |

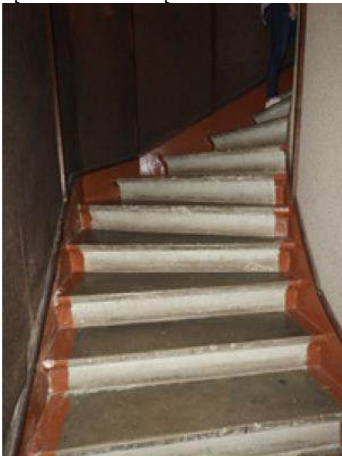
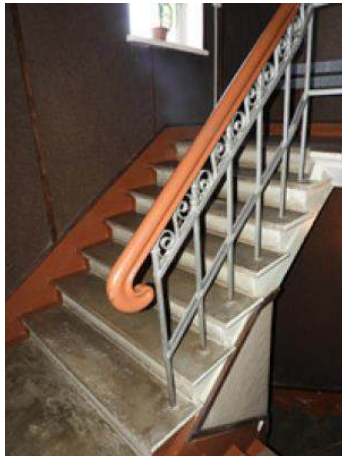
| VERTINGOJI SAVYBĖ | VERTINGOSIOS SAVYBĖS SUDEDAMOSIOS DALYS | ATLIEKAMI DARBAI |
|---|---|---|
| | <p><b>Funkcinė įranga - vidaus g/b laiptai su profiliuotomis pakopomis, su metaline dekoruota turėklų tvorele ir mediniu profiliuotu porankiu</b> (būklė gera)</p> | <p>Tvarkybos darbai – remontas. Tipas nekeičiamas.</p> <p>Nuo esamų vidaus g/b laiptų pakopų/aikštelės mechaniniu būdu pašalinami susikaupę nešvarumai, atsilupę, suskeldėję dažai. Laiptai padengiami permatomu, be spalviu spec. betono laku. Laiptų konstrukcijos šonuose esantis rudos spalvos dekoratyvinis dažymas atnaujinamas, perdažomas pagal polichromijos tyrimu metu aptiktą spalvą.</p> <p>Nuo esamų vidaus laiptų metalinės dekoruotos turėklų tvorelės su mediniu profiliuotu porankiu pašalinami dažai, konstrukcija naujai perdažoma pagal polichromijos tyrimu metu aptiktą spalvą.</p> <p>Esamų vidaus g/b laiptų pakopų/aikštelės ir dekoruotos turėklų tvorelės remontas vykdomas prisilaikant projekto ir tyrimo rezultatų, išsaugant kuo didesnę autentiškumą.</p> |

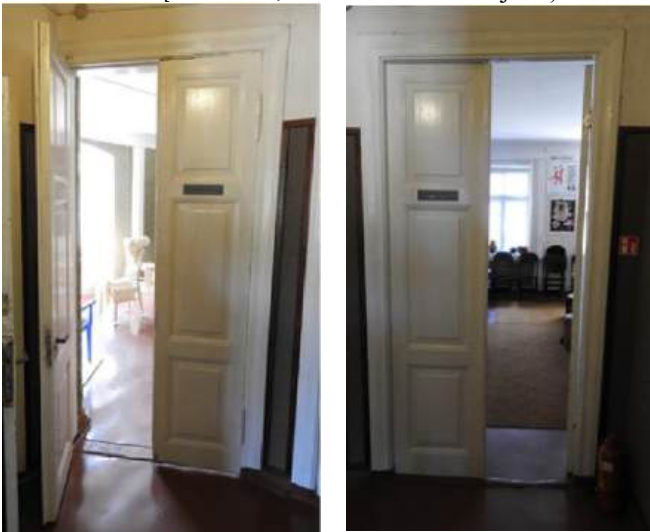
| VERTINGOJI SAVYBĖ | VERTINGOSIOS SAVYBĖS SUDEDAMOSIOS DALYS | ATLIEKAMI DARBAI |
|---|---|---|
| | <p><b>Pastogės medinės dvivėrės įsprūdinės durys tarp holų ir patalpų Nr. 8, 10, 12, jų mediniai profiliuoti apvadai</b><br/>(būklė gera)</p> | <p>Tvarkybos darbai – remontas. Tipas nekeičiamas.</p> <p>Nuo esamų vidinių medinių durų konstrukcijų, bei jų profiliuotų medinių apvadų pašalinamas esamas dažų sluoksnis. Vidaus medinių durų elementai ir konstrukcija naujai perdažoma pagal polichromijos tyrimu metu aptiktą spalvą.</p> <p>Esamų vidaus durų remontas vykdomas prisilaikant projekto ir tyrimo rezultatų, išsaugant kuo didesnę autentiškumą. Durų furnitūra išimama iš rėmų, nuimama durų furnitūra ir dažai, metalinės detalės. Durų rėmai su furnitūra išimami, o patalpos apsaugomos polietilenine plėvele arba skydais. Atliekant gaminių remontą panaudojamos visos išlikusios autentiškos detalės: rankenos, apkaustai, vyriai, fiksatoriai ir kita (nuo šių elementų nuvalomas esamas dažų sluoksnis, elementai nuvaškuojami).</p> |

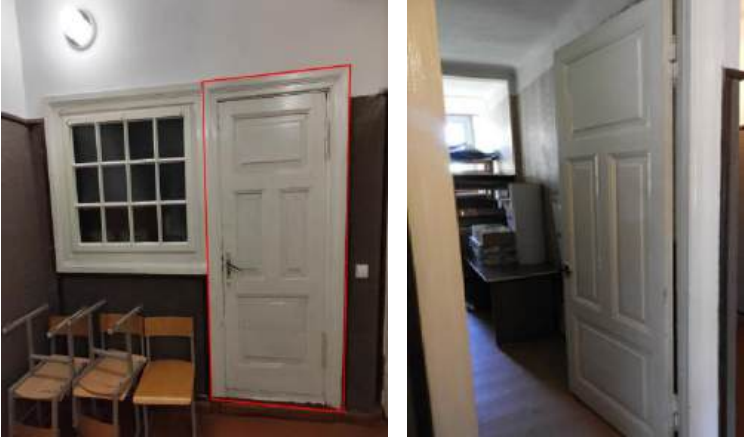
| VERTINGOJI SAVYBĖ | VERTINGOSIOS SAVYBĖS SUDEDAMOSIOS DALYS | ATLIEKAMI DARBAI |
|---|---|---|
| | <p><b>Pastogės medinės vienvėrės įsprūdinės durys tarp koridoriaus ir patalpos Nr. 15, tarp holų ir patalpų Nr. 9, 13, tarp patalpų Nr. 10 ir 11, Nr. 13 ir 14, jų mediniai profiliuoti apvadai</b><br/>(būklė gera)</p> | <p>Tvarkybos darbai – remontas. Tipas nekeičiamas.</p> <p>Nuo esamų vidinių medinių durų konstrukcijų, bei jų profiliuotų medinių apvadų pašalinamas esamas dažų sluoksnis. Vidaus medinių durų elementai ir konstrukcija naujai perdažoma pagal polichromijos tyrimu metu aptiktą spalvą.</p> <p>Esamų vidaus durų remontas vykdomas prisilaikant projekto ir tyrimo rezultatų, išsaugant kuo didesnę autentiškumą. Durų furnitūra išimama iš rėmų, nuimama durų furnitūra ir dažai, metalinės detalės. Durų rėmai su furnitūra išimami, o patalpos apsaugomos polietilenine plėvele arba skydais. Atliekant gaminių remontą panaudojamos visos išlikusios autentiškos detalės: rankenos, apkaustai, vyriai, fiksatoriai ir kita (nuo šių elementų nuvalomas esamas dažų sluoksnis, elementai nuvaškuojami).</p> |

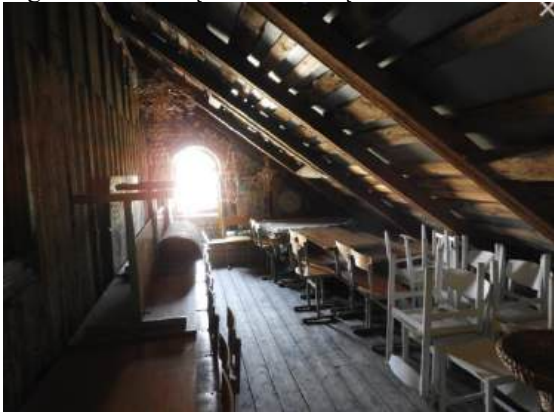
| VERTINGOJI SAVYBĖ | VERTINGOSIOS SAVYBĖS SUDEDAMOSIOS DALYS | ATLIEKAMI DARBAI |
|---|---|---|
| | <b>Grindų, pandusių, laiptų pakopų danga ar dangos medžiaga, jos tipas - medinių lentų grindų danga</b><br>(netyrinėta) | <p>Tvarkybos darbai – remontas. Tipas nekeičiamas.</p> <p>Nuo esamų vidinių medinių grindų konstrukcijų, pašalinamas esamas dažų sluoksnis. Medinių lentų grindų danga naujai perdažoma pagal polichromijos tyrimu metu aptiktą spalvą.</p> <p>Esamų grindų dangos remontas vykdomas prisilaikant projekto ir tyrimo rezultatų, išsaugant kuo didesnę autentiškumą.</p> |
