**PROJEKTUOJAMO PAVELDO  
OBJEKTO DUOMENYS** Teisininko, kultūros ir visuomenės veikėjo Pelikso  
Bugailiščio namas (unikalus objekto kodas 10757).  
Šiaulių miesto sav., Šiaulių m., Žemaitės g. 83. Pastatas –  
gyvenamasis namas (unikalus Nr. 2992-5009-6013)

**PROJEKTO PAVADINIMAS** Teisininko, kultūros ir visuomenės veikėjo Pelikso  
Bugailiščio namo (unikalus kodas KVR - 10757),  
Šiaulių m., Žemaitės g. 83, tvarkybos darbų  
(remonto, restauravimo) projektas

**PROJEKTO ETAPAS** Tvarkybos darbai

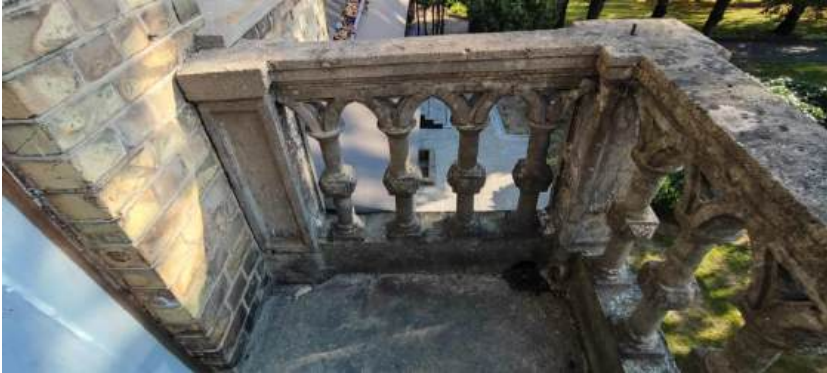
| VERTINGOJI SAVYBĖ | VERTINGOSIOS SAVYBĖS SUDEDAMOSIOS DALYS | ATLIEKAMI DARBAI |
|---|---|---|
| Fasadų konstrukcijos | Mezonino stačiakampio plano g/b konstrukcijos balkonas su dekoratyvine betonine tvorele ( <b>būklė bloga</b> ) | <p>Tvarkybos darbai – restauravimas. Tipas nekeičiamas.</p> <p>Balkono tvorelės dekoratyviniai elementai išlūžę, restauruojami atkuriant pagal likusius esamus elementus. Balkono grindų konstrukcijos apatinėje dalyje matomas konstrukcijos įtrūkimas. Įtrūkimas įpjauamas ir užtepamas spec. mastika įtrūkimams sandarinti. Visas balkono apatinės grindų konstrukcijos paviršius machaniškai nuvalomas nuo nešvarumu, druskų, samanų, pašalinamas ir atšokęs tinko sluoksnis. Naujai tinkuojama balkono išorinė perdangos konstrukcijos dalis ir padengiama spec. bespalviu betono laku skirtu lauko sąlygoms.</p> <p>Balkono turėklas ir jo dekoratyviniai elementai, kurie yra suskilinėję, aptrupiję, machaniškai nuvalomi nešvarumai, pašalinami atšokę betono/tinko sluoksniai. Reikiamose vietose, kur trūksta elementų dalių, atkuriamos konstrukcijos (dauginama spec. betono mišiniu). Betono gaminiai, kurie suskilinėję, tačiau tvirtai laikosi jų konstrukcijos ir toliau netrupa, injekuojami betono skiediniu ir naujai pertinkuojami.</p> <p>Restauravimas, remontas vykdomas prisilaikant projekto ir tyrimo rezultatų, išsaugant kuo didesnę autentiškumą.</p> |

Mezoninio balkono konstrukcijos restauravimo, remonto darbai atliekami pagal „PTR 2.03.01:2010 Betono, molio, medinių konstrukcijų tvarkyba“ reikalavimus. Balkono tvorelės dekoratyviniai elementai išlūžę, restauruojami atkuriant pagal likusius esamus elementus. Balkono grindų konstrukcijos apatinėje dalyje matomas konstrukcijos įtrūkimas. Įtrūkimas įpjauamas ir užtepamas spec. mastika įtrūkimams sandarinti. Visas balkono apatinės grindų konstrukcijos paviršius machaniškai nuvalomas nuo nešvarumu, druskų, samanų, pašalinamas ir atšokęs tinko sluoksnis. Naujai tinkuojama balkono išorinė perdangos konstrukcijos dalis ir padengiama spec. bespalviu betono laku skirtu lauko sąlygoms.

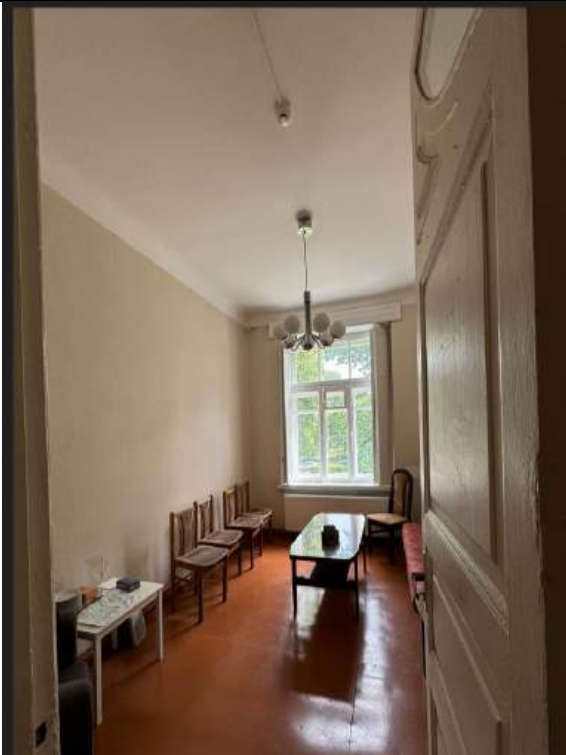
| Eil. Nr. | Pavadinimas ir techninės charakteristikos | Mato vnt. | Kiekis | Patalpos/Gaminių fotofiksacija |
|---|---|---|---|---|
| 1.1. | Demontuojama esama grindų medžio plaušo plokštės | m² | 13,33 | |
| 1.2. | Nuo esamos medinių lentų grindų dangos pašalinamas esamas dažų/lako sluoksnis, lentų danga beicuojama (RAL 050 20 16)<br><b>Pastaba:</b><br>Atidengus medinių lentų grindų dangą ir nustačius, kad lentų būklė bloga, gaminys turi būti restauruojamas atkuriant | m² | 13,33 | |

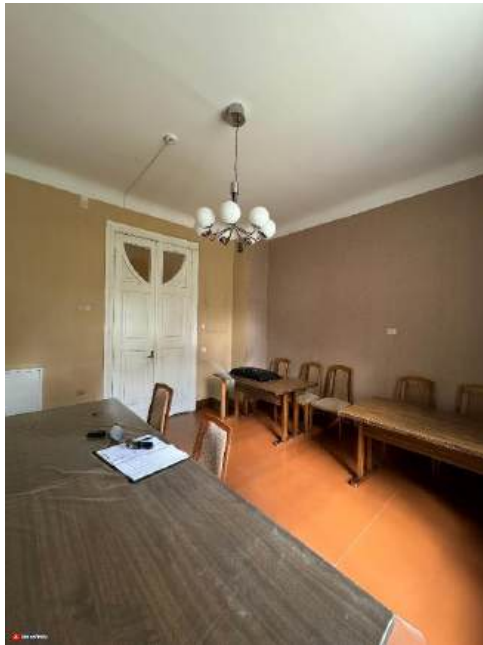
| Eil. Nr. | Pavadinimas ir techninės charakteristikos | Mato vnt. | Kiekis | Patalpos/Gaminių fotofiksacija |
|---|---|---|---|---|
| 2.1. | Demontuojama esama grindų medžio plaušo plokštės | m² | 18,73 | |
| 2.2. | Nuo esamos medinių lentų grindų dangos pašalinamas esamas dažų/lako sluoksnis, lentų danga beicuojama (RAL 050 20 16)<br><b>Pastaba:</b><br>Atidengus medinių lentų grindų dangą ir nustačius, kad lentų būklė bloga, gaminys turi būti protezuojamas ar restauruojamas atkuriant | m² | 18,73 | |

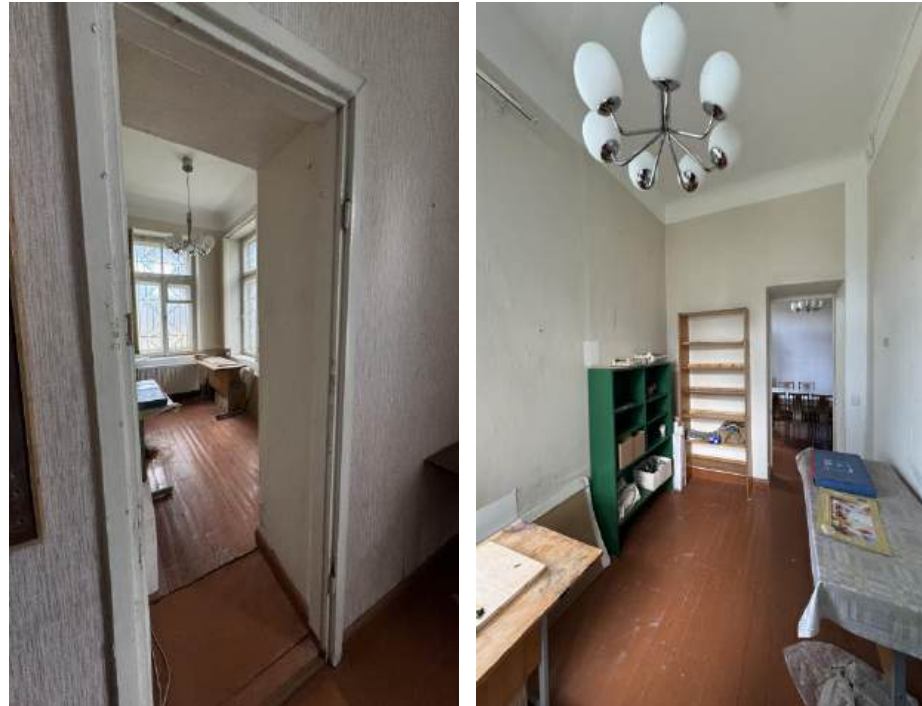
| Eil. Nr. | Pavadinimas ir techninės charakteristikos | Mato vnt. | Kiekis | Patalpos/Gaminių fotofiksacija |
|---|---|---|---|---|
| 6.1. | Nuo esamos medinių lentų grindų dangos pašalinamas esamas dažų/lako sluoksnis, lentų danga beicuojama (RAL 050 20 16) | m² | 8,75 | |

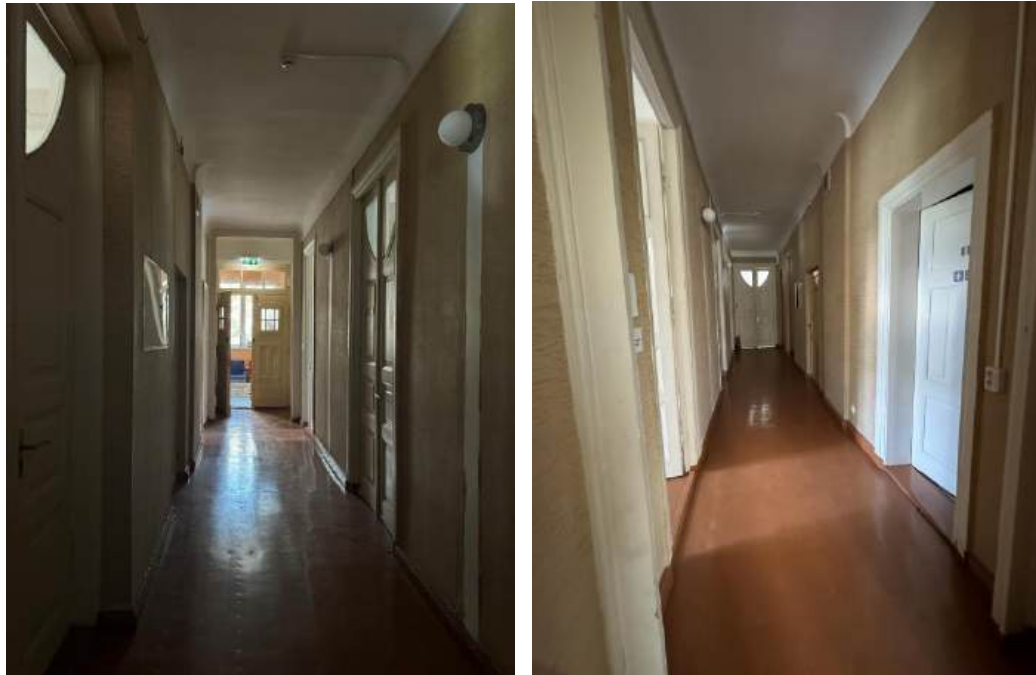
| Eil. Nr. | Pavadinimas ir techninės charakteristikos | Mato vnt. | Kiekis | Patalpos/Gaminių fotofiksacija |
|---|---|---|---|---|
| 8.1. | Demontuojama esama grindų medžio plaušo plokštės | m² | 15,02 | |
| 8.2. | Nuo esamos medinių lentų grindų dangos pašalinamas esamas dažų/lako sluoksnis, lentų danga beicuojama (RAL 050 20 16)<br><b>Pastaba:</b><br>Atidengus medinių lentų grindų dangą ir nustačius, kad lentų būklė bloga, gaminys turi būti protezuojamas ar restauruojamas atkuriant | m² | 15,02 | |

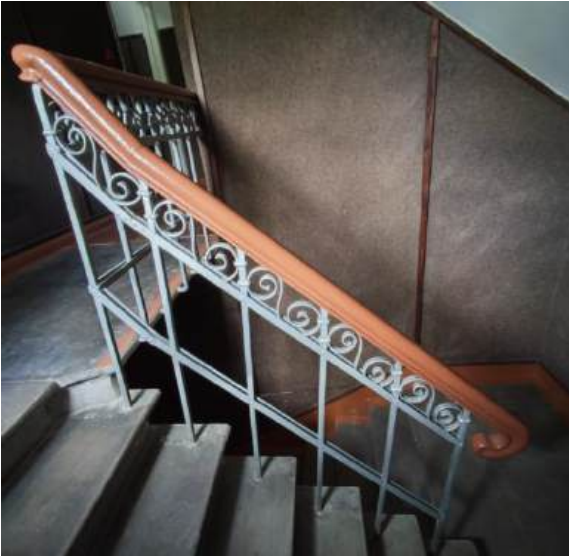
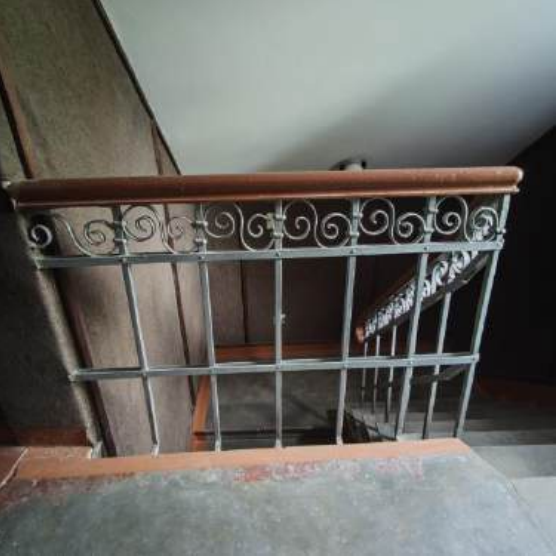
| Eil. Nr. | Pavadinimas ir techninės charakteristikos | Mato vnt. | Kiekis | Patalpos/Gaminių fotofiksacija | |
|---|---|---|---|---|---|
| 9.7. | Pašalinamas dažų sluoksnis nuo metalinio laiptų turėklo h-0,90m | m | 3,24 | | |
| 9.8. | Pašalinamas dažų sluoksnis nuo laiptų turėklo medinio porankio h-0,08m; b-0,06m | m | 3,24 | | |
| 9.9. | Laiptų turėklo gruntavimas, dažymas (RAL 810-4) | m | 3,24 | | |

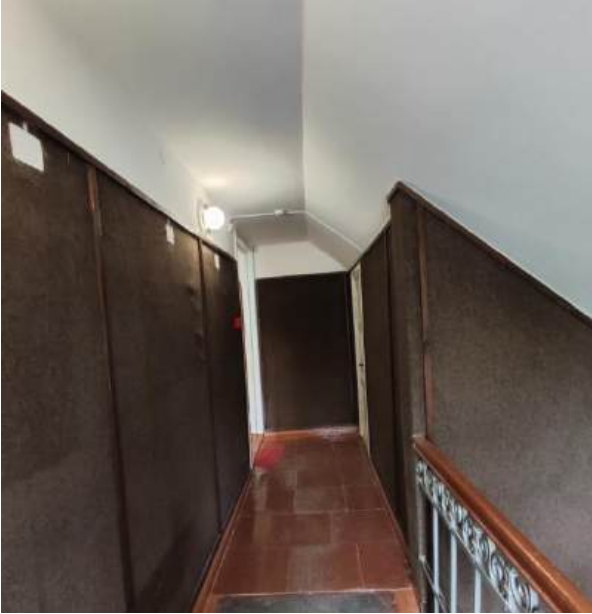
| Eil. Nr. | Pavadinimas ir techninės charakteristikos | Mato vnt. | Kiekis | Patalpos/Gaminių fotofiksacija | |
|---|---|---|---|---|---|
| 10.1. | Grindų danga – betono, nuvalomas paviršius mechaniškai | m <sup>2</sup> | 4,00 | | |
| 10.2. | Betoninė grindų danga impregnuojama bespalviu laku | m <sup>2</sup> | 4,00 | | |

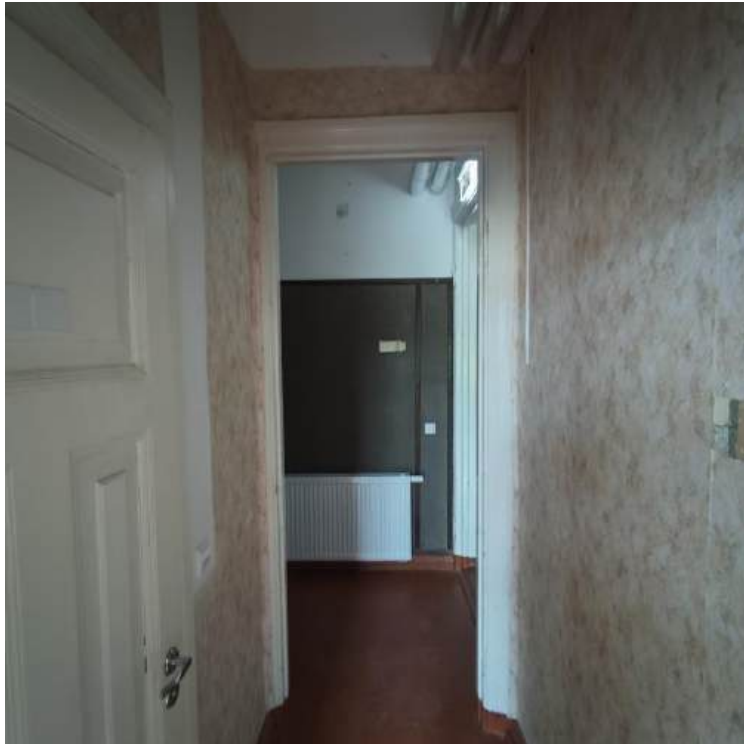
| Eil. Nr. | Pavadinimas ir techninės charakteristikos | Mato vnt. | Kiekis | Patalpos/Gaminių fotofiksacija |
|---|---|---|---|---|
| 11.1. | Demontuojama esama grindų medžio plaušo plokštės | m² | 1,58 | |
| 11.2. | Nuo esamos medinių lentų grindų dangos pašalinamas esamas dažų/lako sluoksnis, lentų danga beicuojama (RAL 050 20 16)<br><b>Pastaba:</b> Atidengus medinių lentų grindų dangą ir nustačius, kad lentų būklė bloga, gaminys turi būti protezuojamas ar restauruojamas atkuriant | m² | 1,58 | |

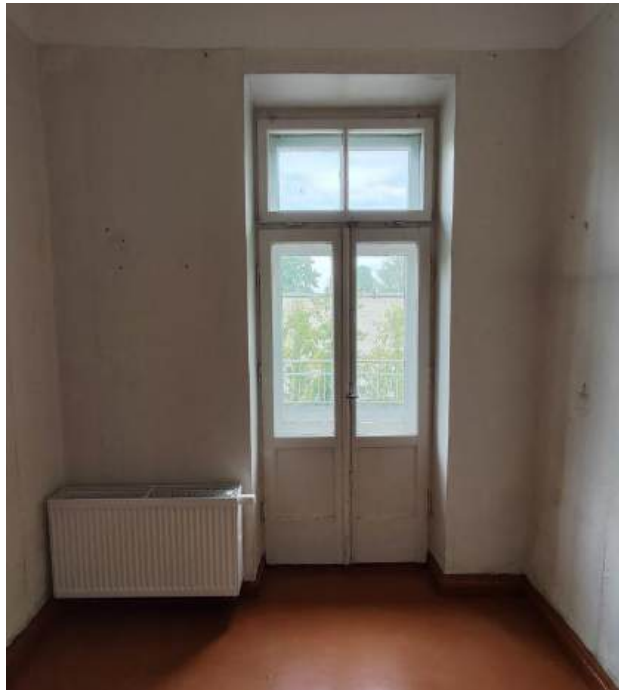
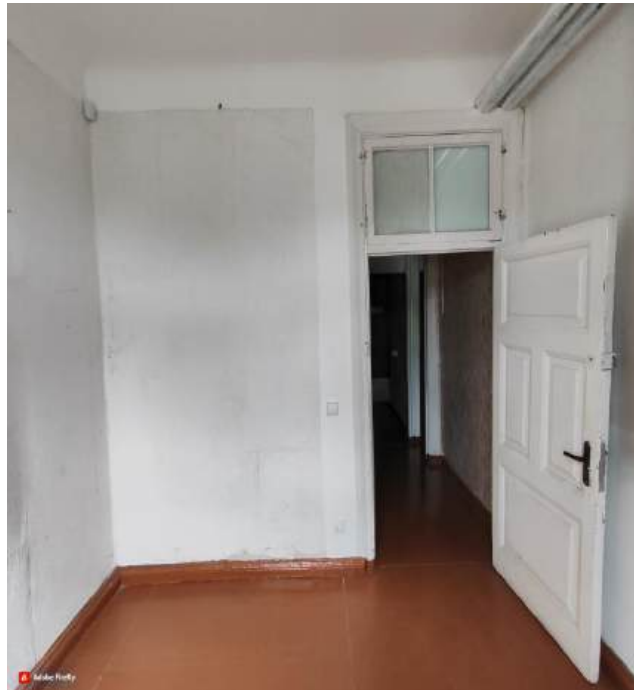
| Eil. Nr. | Pavadinimas ir techninės charakteristikos | Mato vnt. | Kiekis | Patalpos/Gaminių fotofiksacija |
|---|---|---|---|---|
| 12.1. | Demontuojama esama grindų medžio plaušo plokštės | m² | 7,94 | <div></div> |
| 12.2. | Nuo esamos medinių lentų grindų dangos pašalinamas esamas dažų/lako sluoksnis, lentų danga beicuojama (RAL 050 20 16)<br><b>Pastaba:</b> Atidengus medinių lentų grindų dangą ir nustačius, kad lentų būklė bloga, gaminys turi būti protezuojamas ar restauruojamas atkuriant | m² | 7,94 | |

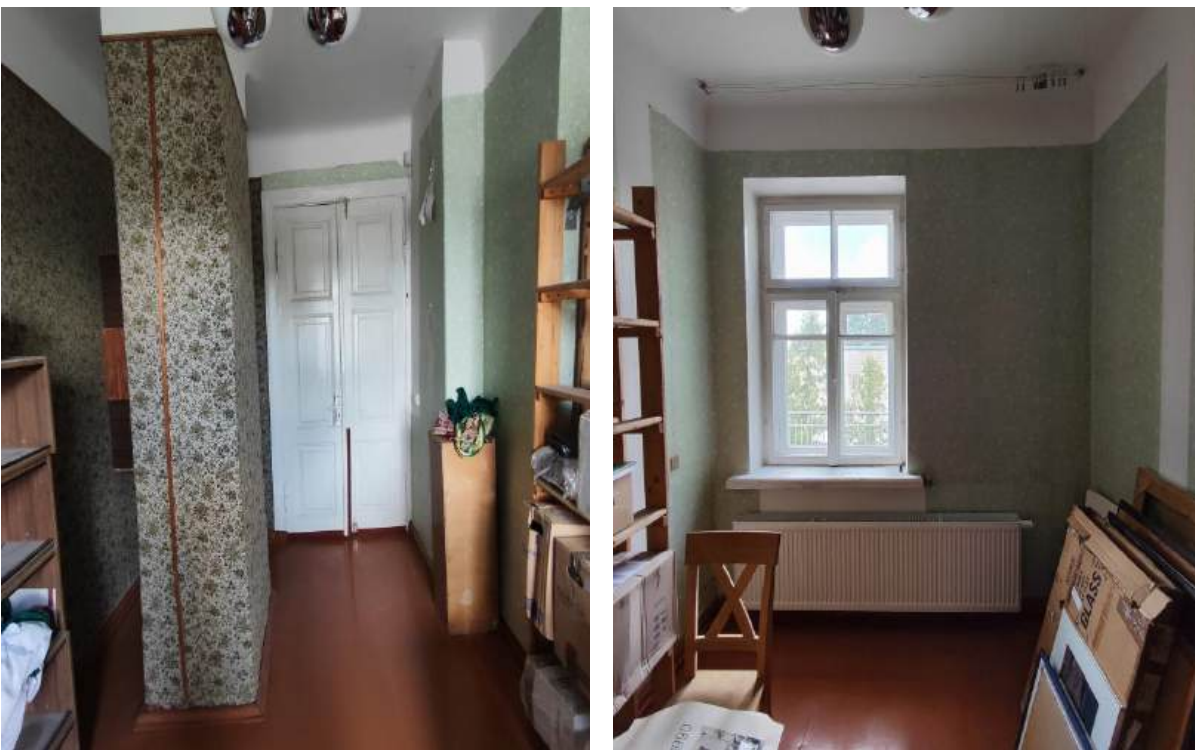
| Eil. Nr. | Pavadinimas ir techninės charakteristikos | Matavimais | Kiekis | Patalpos/Gaminių fotofiksacija | |
|---|---|---|---|---|--|
| 13.1. | Demontuojama esama grindų medžio plaušo plokštės | m² | 12,12 | | |
| 13.2. | Nuo esamos medinių lentų grindų dangos pašalinamas esamas dažų/lako sluoksnis, lentų danga beicuojama (RAL 050 20 16)<br><b>Pastaba:</b><br>Atidengus medinių lentų grindų dangą ir nustačius, kad lentų būklė bloga, gaminys turi būti protezuojamas ar restauruojamas atkuriant | m² | 12,12 | | |

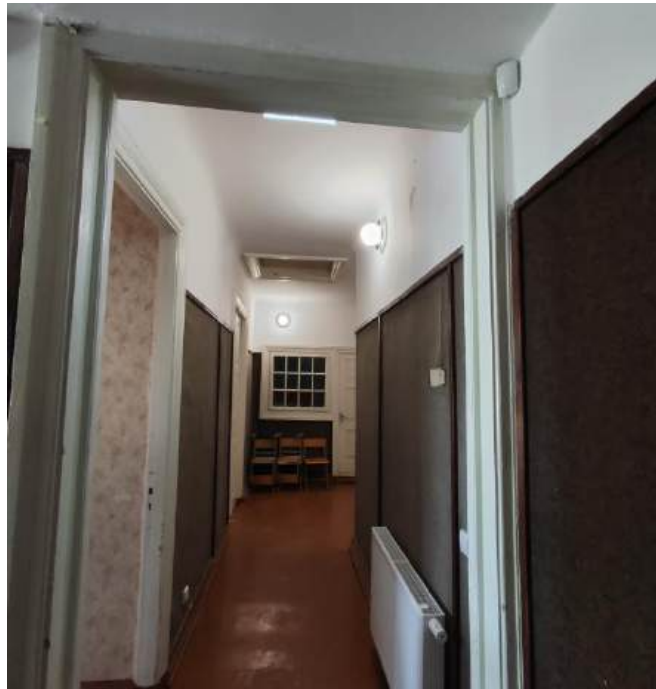
| Eil. Nr. | Pavadinimas ir techninės charakteristikos | Mato vnt. | Kiekis | Patalpos/Gaminių fotofiksacija |
|---|---|---|---|---|
| 14.1. | Demontuojama esama grindų medžio plaušo plokštės | m² | 12,87 | |
| 14.2. | Nuo esamos medinių lentų grindų dangos pašalinamas esamas dažų/lako sluoksnis, lentų danga beicuojama (RAL 050 20 16)<br><b>Pastaba:</b><br>Atidengus medinių lentų grindų dangą ir nustačius, kad lentų būklė bloga, gaminys turi būti protezuojamas ar restauruojamas atkuriant | m² | 12,87 | |

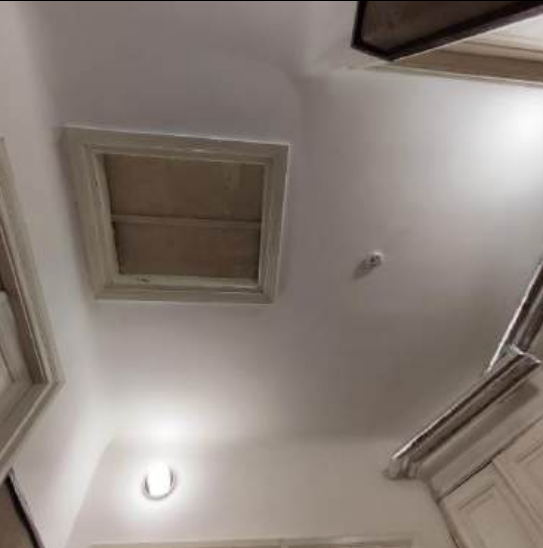
| eil. Nr. | Pavadinimas ir techninės charakteristikos | Mato vnt. | Kiekis | Patalpos/Gaminių fotofiksacija |
|---|---|---|---|---|
| 14.21. | Gaminio (palėpės liuko) dangčio restauravimas atkuriant Gaminio matmenys 0,80x0,80m | m² | 0,64 | |

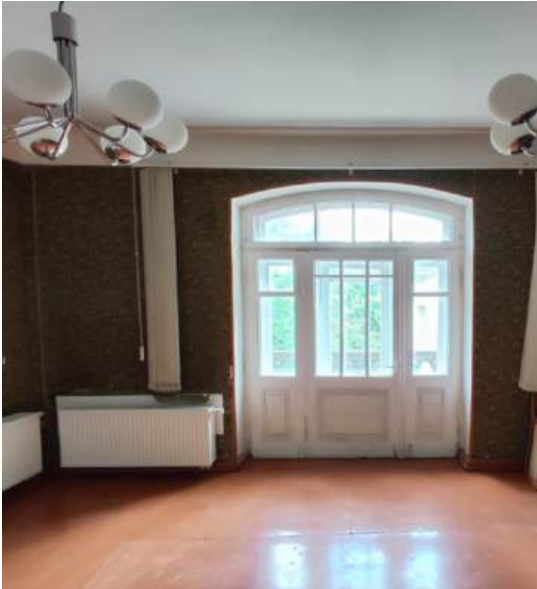
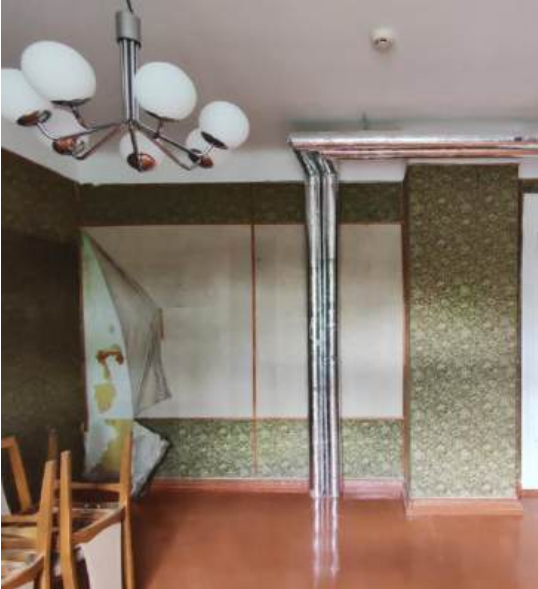
| eil. Nr. | Pavadinimas ir techninės charakteristikos | Mato vnt. | Kiekis | Patalpos/Gaminių fotofiksacija |
|---|---|---|---|---|
| 15.1. | Demontuojama esama grindų medžio plaušo plokštės | m² | 27,88 | |
| 15.2. | Nuo esamos medinių lentų grindų dangos pašalinamas esamas dažų/lako sluoksnis, lentų danga beicuojama (RAL 050 20 16)<br><b>Pastaba:</b> Atidengus medinių lentų grindų dangą ir nustačius, kad lentų būklė bloga, gaminys turi būti protezuojamas ar restauruojamas atkuriant | m² | 27,88 | |

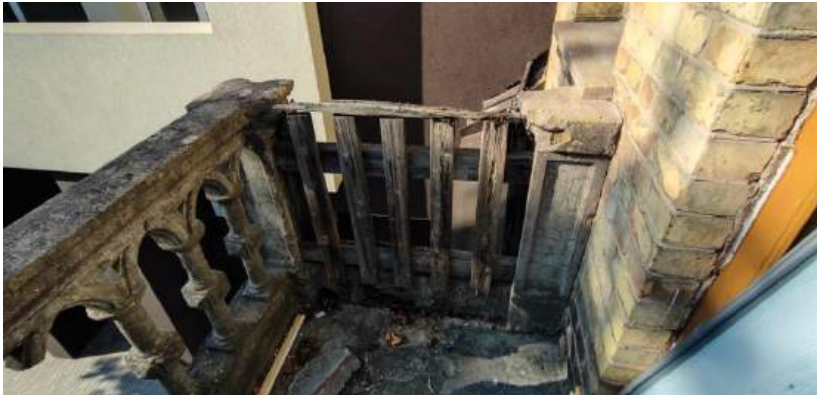
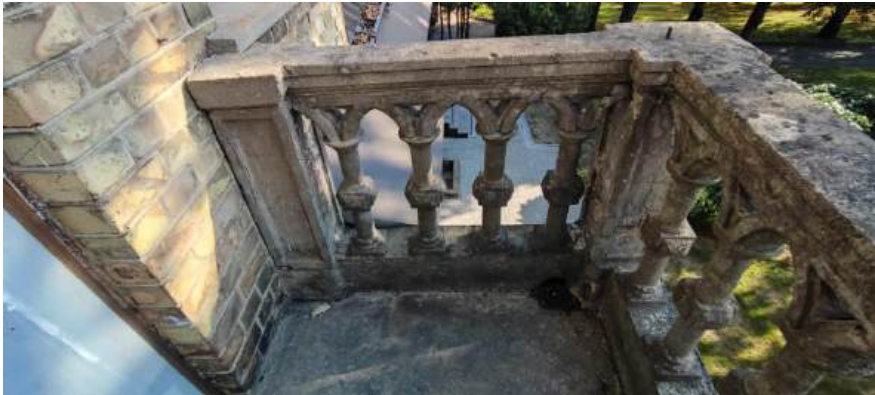
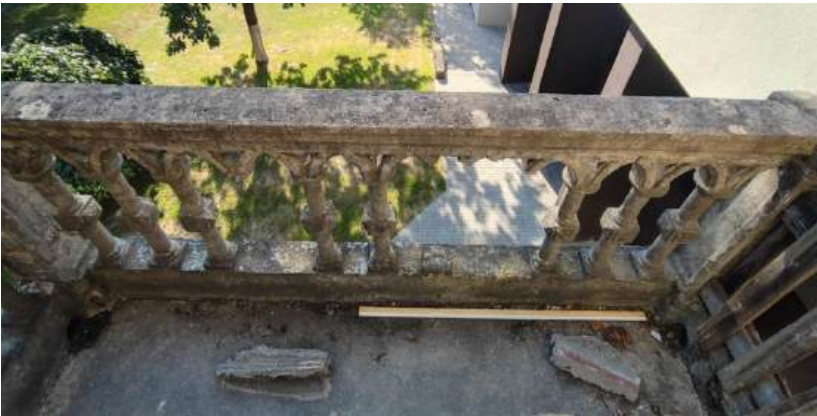
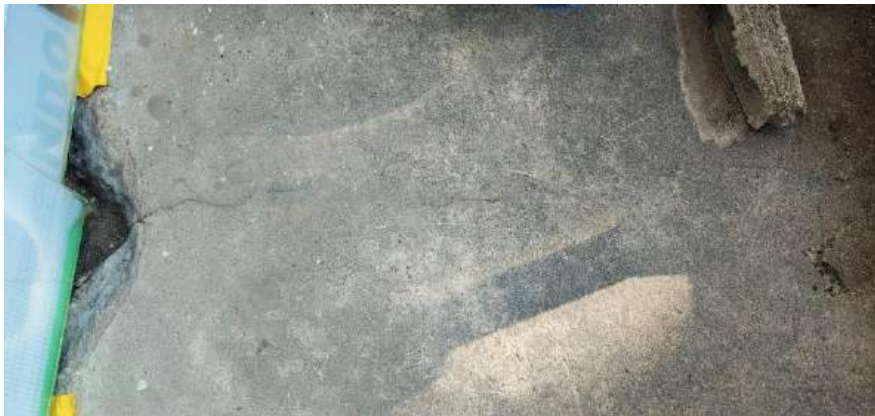
| Eil. Nr. | Pavadinimas ir techninės charakteristikos | Mato vnt. | Kiekis | Patalpos/Gaminių fotofiksacija | |
|---|---|---|---|---|--|
| 18.1. | Balkono turėklo išlūžusi dalis restauruojama atkuriant h-1,10m | m | 1,20 | <div></div> | |
| 18.2. | Balkono turėklo dekoratyvinių elementų restauravimas atkuriant | vnt. | 3 | | |
| 18.3. | Balkono turėklas ir jo dekoratyviniai elementai, kurie yra suskilinėję, aptrupiję, machaniškai nuvalomi nešvarumai, pašalinami atšokę betono/tinko sluoksniai | m² | 4,51 | | |

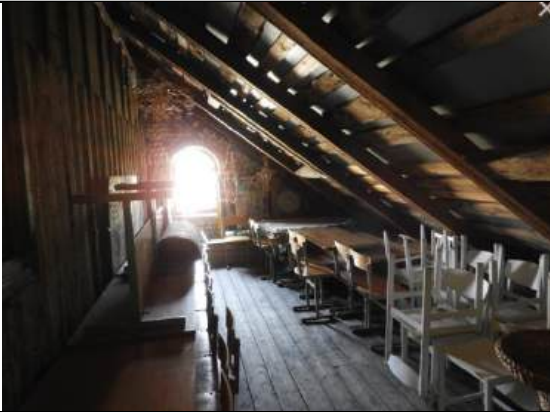
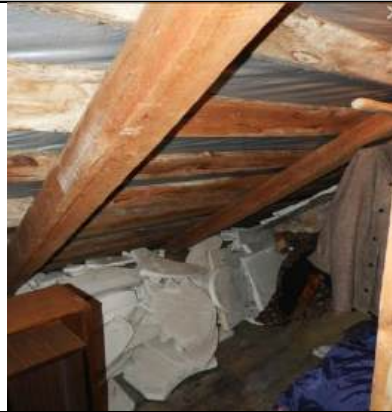
| Eil. Nr. | Pavadinimas ir techninės charakteristikos | Mato vnt. | Kiekis | Patalpos/Gaminių fotofiksacija | |
|---|---|---|---|---|---|
| 19.1. | Nuo esamos medinių lentų grindų dangos pašalinamas esamas dažų/lako sluoksnis, lentų danga beicuojama (RAL 050 20 16) | m² | 53,00 | | |
| 19.2. | Nuo esamos gegninės stogo konstrukcijos pašalinamas grybas, pelėsis, medinės konstrukcijos impregnuojamos antiseptikais | m² | 82,00 | | |

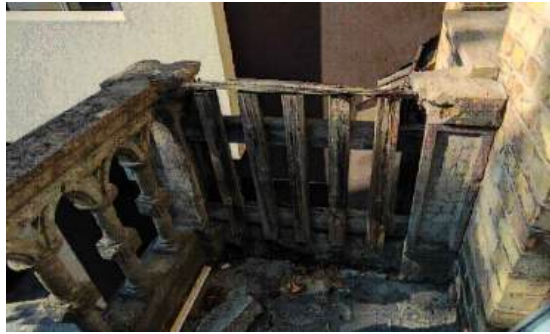
Balkono tvorelės dalis išlūžusi, tvorelė restauruojama atkuriant (Žemiau fotofiksacijoje pateikiama esama situacija)

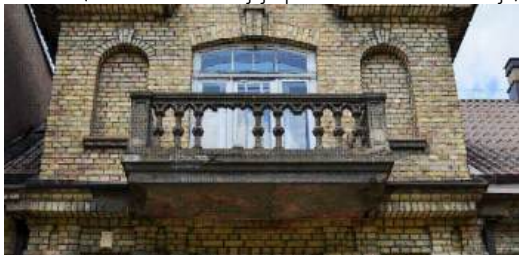
Balkono tvorelės dekoratyviniai elementai išlūžę, restauruojami atkuriant pagal likusius esamus elementus.  
Balkono grindų konstrukcijos apatinėje dalyje matomas konstrukcijos įtrūkimas. Įtrūkimas įpjauamas ir užtepamas spec. mastika įtrūkimams sandarinti. Visas balkono apatinės grindų konstrukcijos paviršius machaniškai nuvalomas nuo nešvarumu, druskų, samanų, pašalinamas ir atšokęs tinko sluoksnis. Naujai tinkuojama balkono išorinė perdangos konstrukcijos dalis ir padengiama spec. bespalviu betono laku skirtu lauko sąlygoms. (Žemiau fotofiksacijoje pateikiama esama situacija)

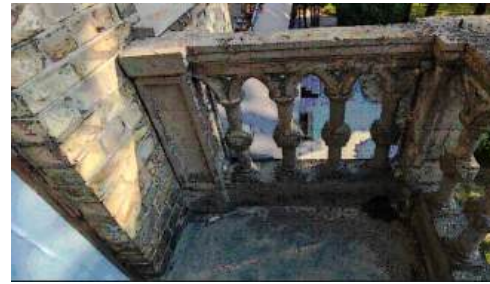
Balkono tvorelės dalis kairėje balkono pusėje (Žemiau fotofiksacijoje pateikiama esama situacija)

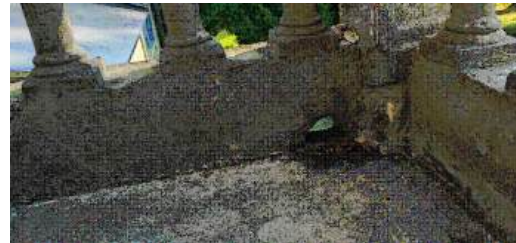
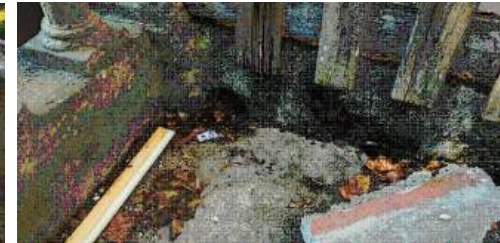
Esamos skylės, kurios skirtos lietaus nuotekoms išbėgti, išvalomos. Įrengiami skardiniai lietvamzdžiai (vamzdžio diametras fikslinamas vietoje), kurie iškišami, kad lietaus nuotekos neardytų balkono betono konstrukciją (Žemiau fotofiksacijoje pateikiama esama situacija)

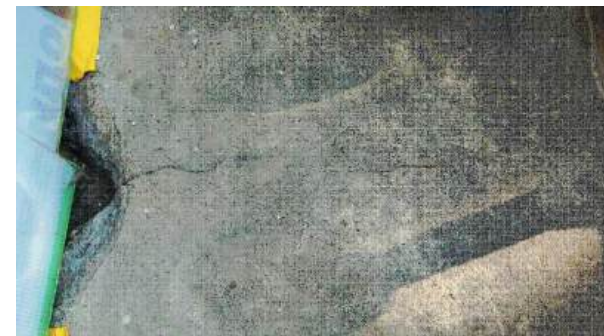
Balkono betono grindų konstrukcijos viršutinis sluoksnis įtrūkęs, šalia terasinio lango betono sluoksnis atskilęs ir nutrupijęs. Esamas grindų įtrūkimas įpjauamas ir užtepamas spec. mastika įtrūkimams sandarinti. Esami grindų konstrukcijos atskilimai, priauginami nesitraukiančiu betono sluoksniu, prieš tai pašalinant visas atskilusias vietas jeigu ju yra. Visas balkono grindų konstrukcijos paviršius machaniškai nuvalomas nuo nešvarumu, druskų, samanų ir padengiamas spec. bespalviu betono laku. (Žemiau fotofiksacijoje pateikiama esama situacija)

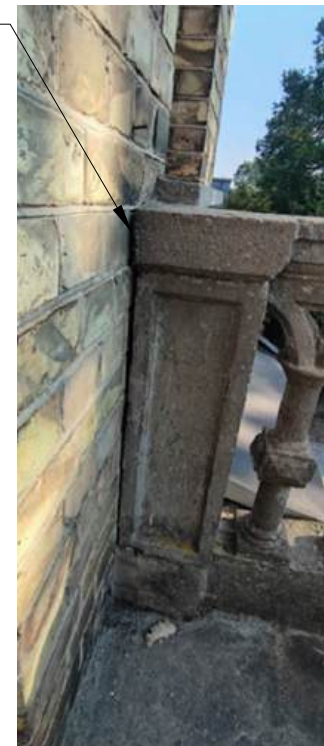
Balkono kairėje ir dešinėje pusėje, tarp esančios tvorelės dekoratyvinių kolonų ir mūro sienos konstrukcijos yra plyšys/ertmė. Plyšiai/ertmės iš šonų ir viršaus, turi būti užsandarinamos hermetiku skirtu lauko sąlygoms

PASTABA:  
Balkono turėklas ir jo dekoratyviniai elementai, kurie yra suskilinėję, atrupiję, machaniškai nuvalomi nešvarumai, pašalinami atšokę betono/tinko sluoksniai. Reikiamose vietose, kur trūksta elementų dalių, atkuriamos konstrukcijos (dauginama spec. betono mišiniu). Betono gaminiai, kurie suskilinėję, tačiau tvirtai laikosi ju konstrukcijos ir toliau netrupa, įnekuojami betono skiediniu ir naujai pertinkuojami.
