Vykdytojas: UAB „Atodangos“ į.k. 221591590 Maironio g. 11  
 LT-01124 Vilnius +3706188xxxx [info@atodangos.lt](mailto:info@atodangos.lt)  
 Užsakovas: Lietuvos nacionalinis dailės muziejus Didžioji g. 4 01128  
 Vilnius +37052628030 į.a.k. 190756087 [muziejus@lndm.lt](mailto:muziejus@lndm.lt)  
 Objektas: Vilniaus Jonušo Radvilos rūmų pastatų komplekso 752  
 Pirmas rytų korpusas 10375 ir Pirmas priestatas  
 NTR: 1094-0192-5028  
 Adresas: Vilniaus g. 24, Vilnius  
 Sklypo NTR: 4400-5840-7251  
 Projektas: Vilniaus Jonušo Radvilos rūmų pastatų komplekso 752  
 Pirmo rytų korpuso 10375 ir Pirmo priestato  
 Vilniuje, Vilniaus g. 24  
**Avarijos grėsmės pašalinimo darbų aprašas**  
 Žymuo: AD/25/10-TDP

| TDP-DA | <b>DARBU APRAŠAS</b> |

Šis aprašas parengtas remiantis Statinio konstrukcijų techninės būklės įvertinimo aktu NR. SE25-06/02 ir vizualine Vilniaus Jonušo Radvilos rūmų pastatų komplekso Pirmo rytų korpuso apžiūra, identifikuojant avarinės būklės konstrukcijas. Avarinės būklės vietos sužymėtos ant 2020 UAB „Gistama“ fotogrametrinių matavimų brėžinių, prie darbų aprašo pridedama šių vietų fotofiksacija.

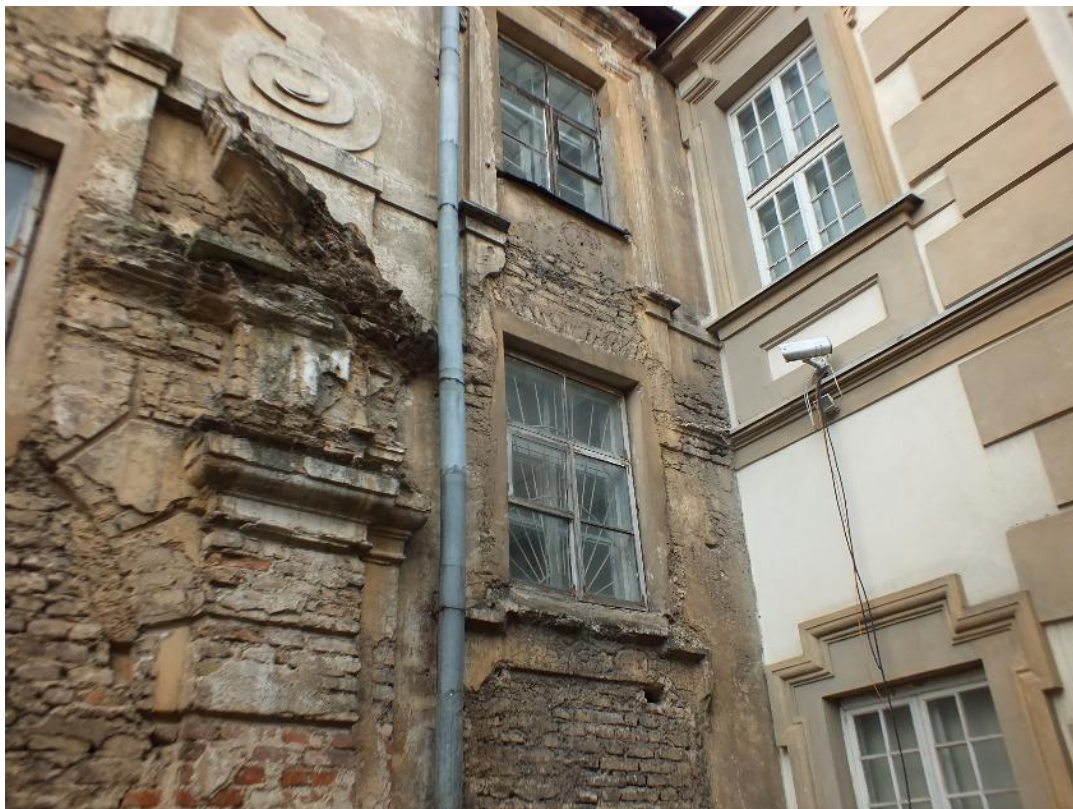
7 pav. Rytinio fasado mūro pažeidimai.

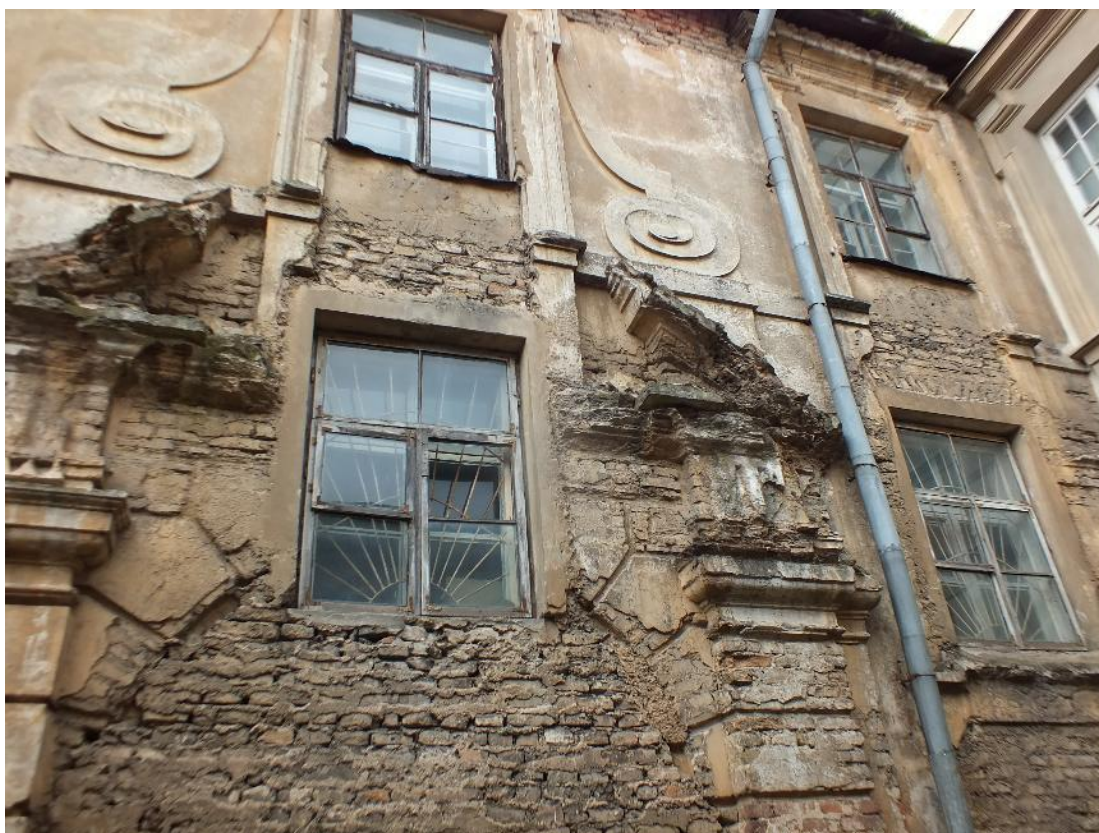
8 pav. Rytinio fasado šiaurinės dalies mūro pažeidimai.

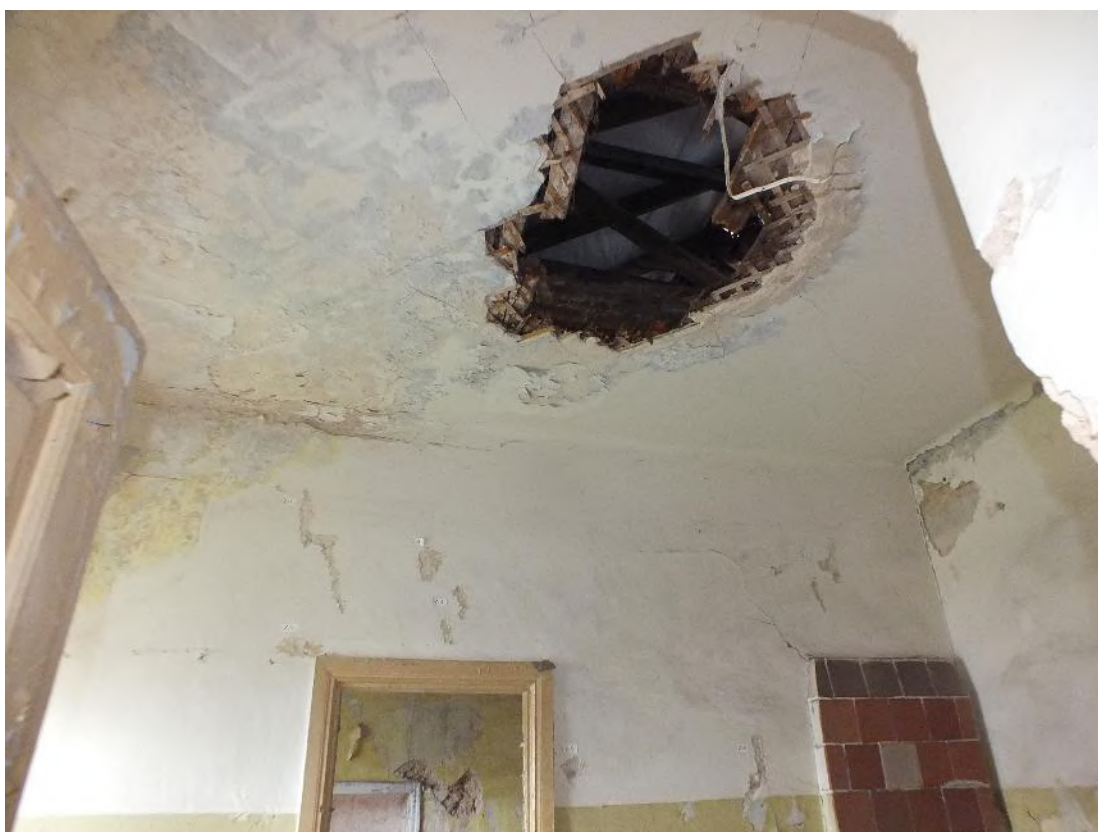
10 pav. Antro aukšto perdangos pažeidimai.

5. Antro aukšto patalpose 2.1 ir 2.3 pašalinamos tik išgriuvusios biologiškai pakenktos lubų konstrukcijų ir apdailos dalys, įgriuvų kraštus kas 1200 išramstant 150x150 impregnuotais statramsčiais. Apkrovų paskirstymui per visą įgriuvų plotį po statramsčiais ir virš jų guldomi 150x150 impregnuoti ilginiai, kurie pratęsiami į abu galus dar po 1200. Medinės detalės

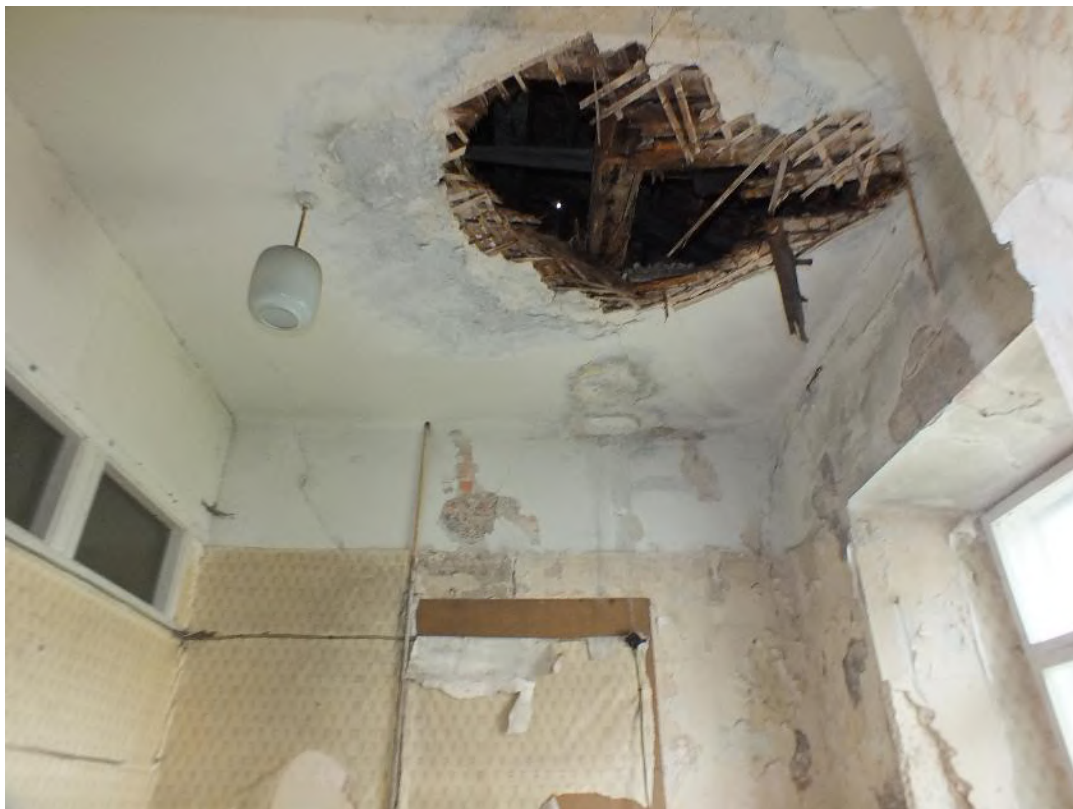
11 pav. Trečio aukšto perdangos pažeidima.

3. Trečio aukšto patalpose 3.1-3.13 visiškai šalinama blogos būklės tinkuota medinė lubų konstrukcija, kartu su lubų tinku, juodlubėmis ir užpildu taip išvengiant tolimesnio medienos biologinės taršos, drėgmės plitimo ir nekontroliuojamų griūčių. Paliekamos tik sveikos lubų medinės sijos, kurios padės išsaugoti pastato stabilumą.

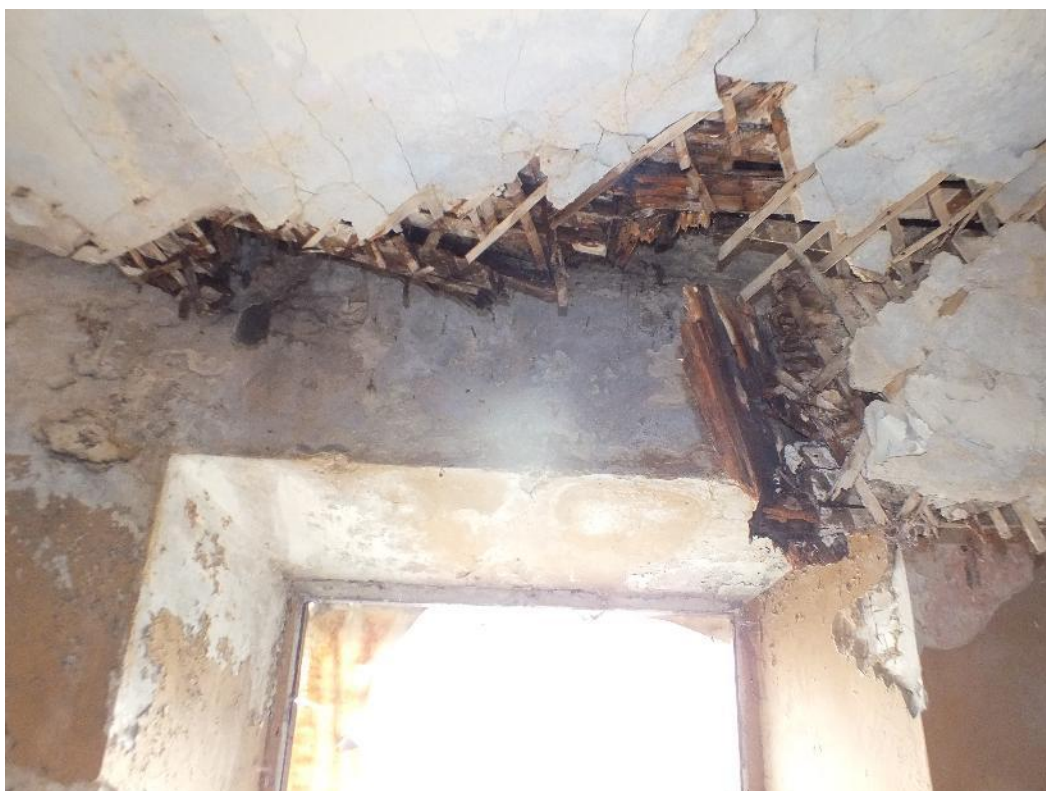
12 pav. Priestato trečio aukšto perdangos pažeidimai.

4. Prieš ardant perdangą virš Pirmo priestato trečio aukšto patalpų 3.10 ir 3.11 vietoj esamų spyrių, per kuriuos gegnės remiasi į perdangą įrengiami nauji 50x130 impregnuoti spyriai, taip, kad jie gegnių apkrovas perduotų į vidinę priestato sieną.  
Zonoje tarp patalpų 3.2-3.6 nėra vientisos išilginės laikančiosios sienos, į kurią visur kitur remiasi stogo konstrukcijos spyriai. Čia išilginė siena yra nesimetriškoje padėtyje, stogo spyriai apačioje remiasi į papildomą ilginį, per jį – dalinai ir į skersines sienas. Todėl, nuvalius medžio konstrukcijas nuo užpildo, įvertinus jų būklę ir išsidėstymą, šioje zonoje gali prireikti papildomų stogo konstrukcijų apkrovų perėmimo sprendinių. Šio aprašo žiniaraštyje tam yra numatyta medienos atsarga.  
Papildomos stogo konstrukcijų detalės tvirtinamos tarpusavyje ir prie esamų konstrukcijų cinkuotomis vinėtomis plokštelėmis arba ar kitomis prieinamomis tam skirtomis priemonėmis.

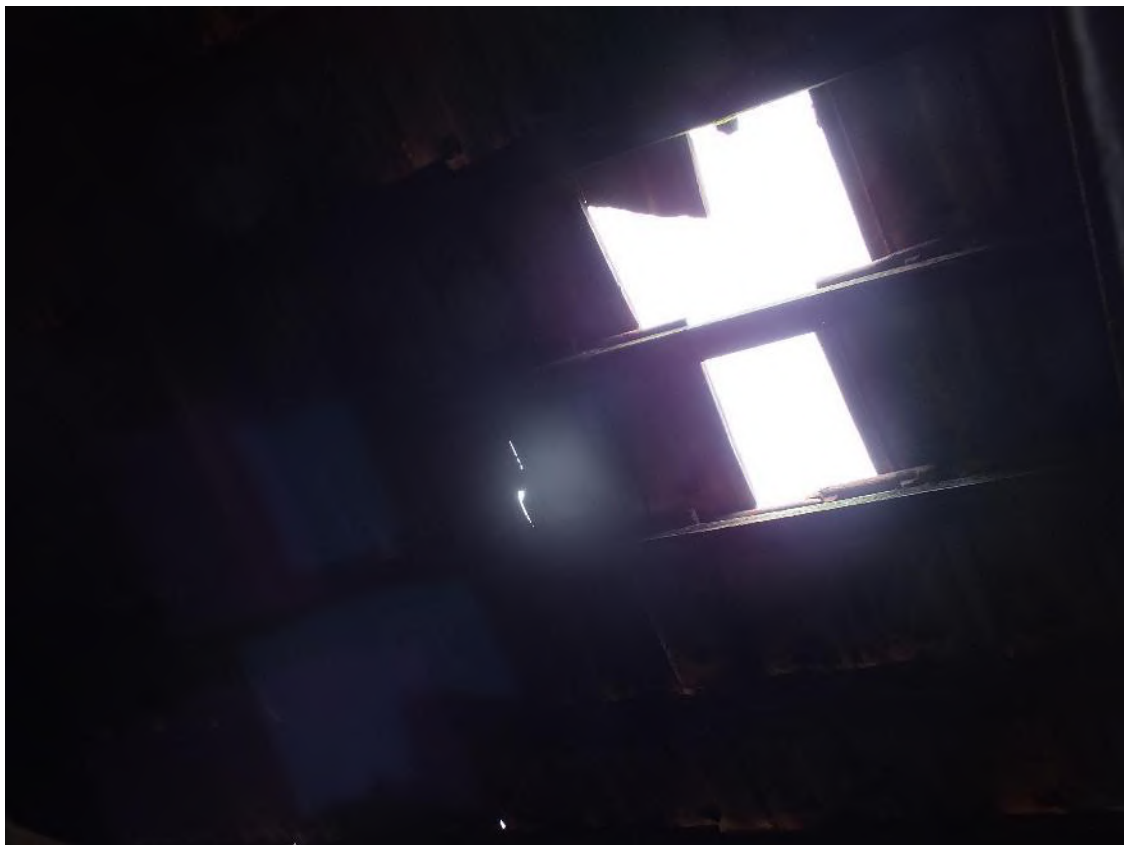
17 pav. Pastato stogo dangos rytinė pusė.

6. Išskyrus aprašo schemose pažymėtą plotą šiaurės vakarų pastato dalyje, kurio danga neseniai pakeista, visur nurenkamos čerpės, paliekami grebėstai, nuimant tik itin blogos būklės. Atliekami 4. aprašyti stogo konstrukcijų apkrovų perėmimo veiksmai. Visos stogo konstrukcijos impregnuojamos antiseptiku ir antipirenu, gali būti nupurškiamos. Išilgai šlaito prie grebėstų tvirtinami 25x50 impregnuoti antgegniai tokiu tankumu, koks yra stogo apdengimui pasirinktos geotekstilės plotis, paliekant pločio jos užleidimui ant antgegnių ir tarpusavio persidengimui. Dažniausiai sutinkamas geotekstilės plotis yra 5300, tokiu atveju stogo apdengimui užtektų 6 jos juostų, ir liktų pakankamai pločio jų persidengimui. Geotekstilė pasirenkama austinė, nelaidi vandeniui, bet laidus garams. Prikalama prie antgegnių, užleidus gretimą geotekstilės juostą, jos prispaudžiamos dar vienu 25x50 impregnuotu antgegnių, kuris per abu geotekstilės sluoksnius tvirtinamas prie apatinio antgegnio. Šiauriniame gale geotekstilė užlenkiama statmenai ir impregnuotais 25x50 tašais pritvirtinama prie gretimo kopuso pietinės lauko sienos. Apačioje geotekstilė klojama tiek, kad jos kraštas patikimai atsigultų į lietlovius. Lietloviai ir lietvamzdžiai prieš tai išvalomi ir remontuojami ištiesinant deformuotas vietas, užsandinant plyšius.

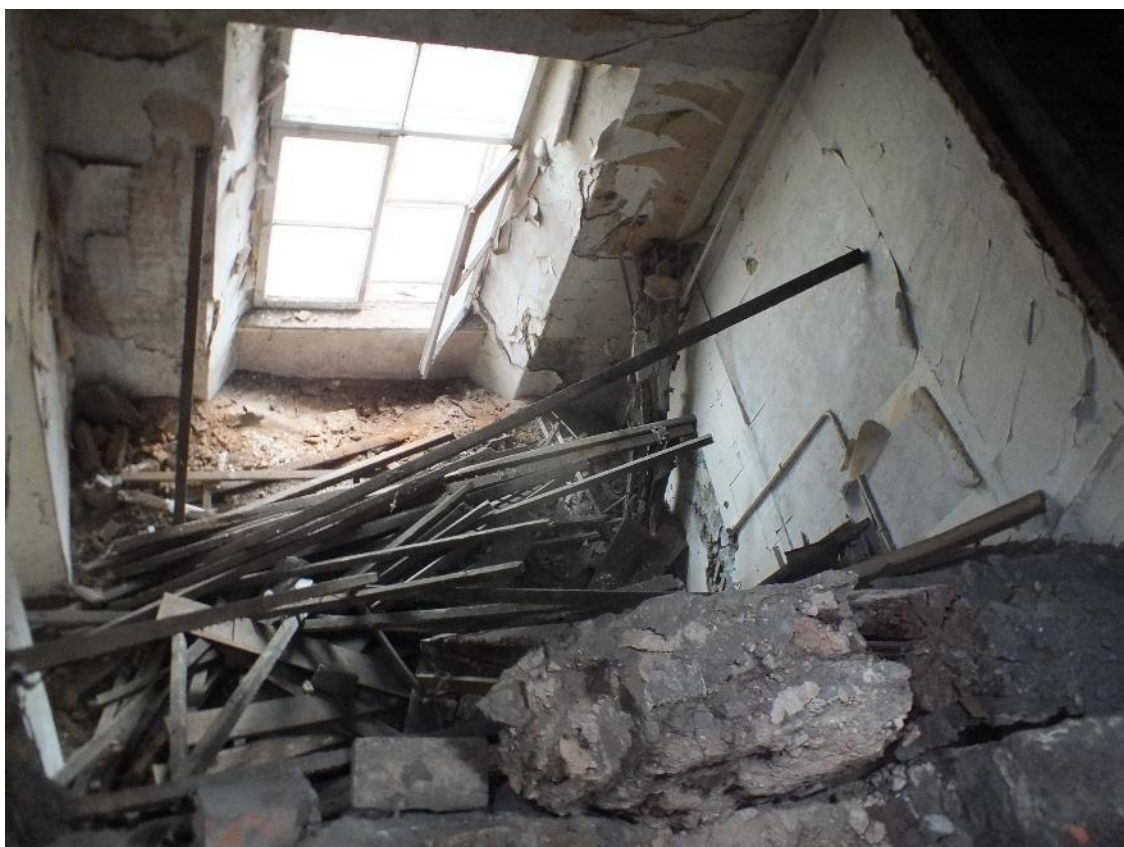
18 pav. Įgriuvusi palėpės perdanga.

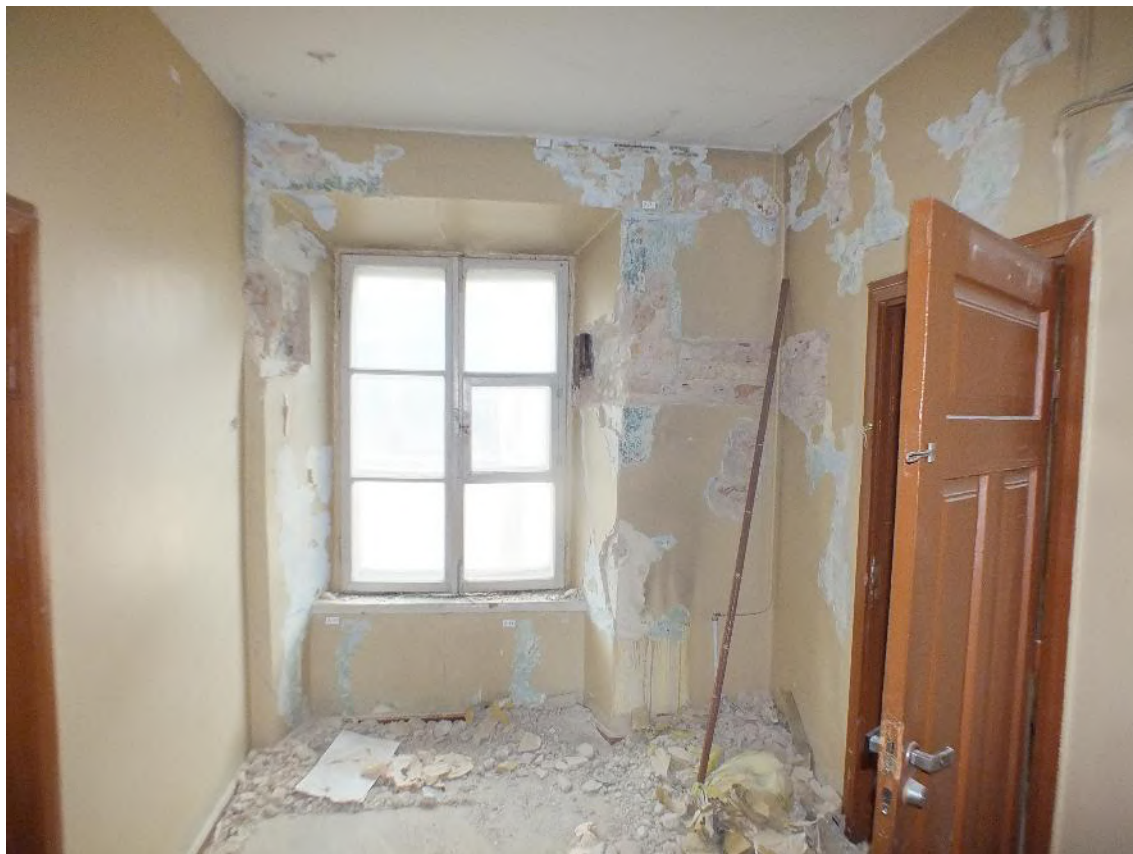
19 pav. Pastato vidaus sienų pažeidimai III aukšte.

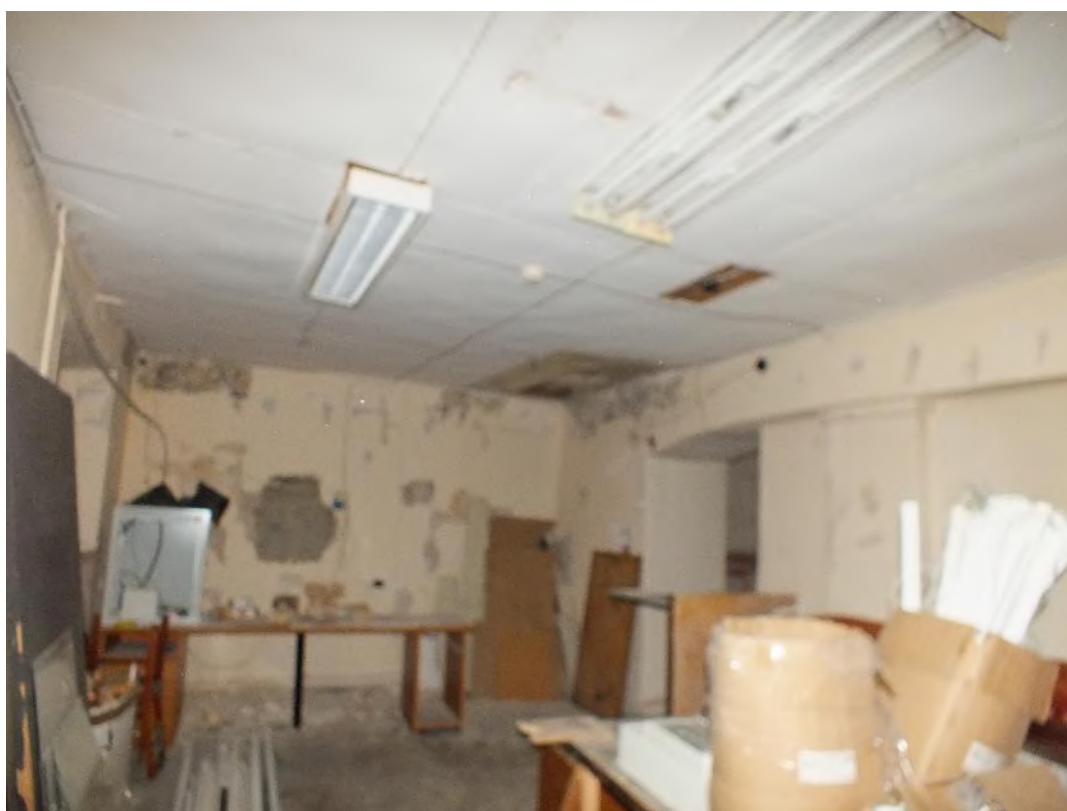
20 pav. Sienų pažeidimai I-me aukšte.
