# **DAILĖS VERTYBĖS KONSERVAVIMO IR RESTAURAVIMO PROGRAMA**

Lietuvos partizano kapas, (U.K. KVR 23519) Varėnos raj. sav., Varėnos sen., Senosios Varėnos k., A.Ryliškio g.

**TYRIMO, KONSERVAVIMO IR RESTAURAVIMO DARBŲ PROGRAMA**

**DEFEKTŲ FOTOFIKSACIJA PRIEŠ RESTAURAVIMĄ**

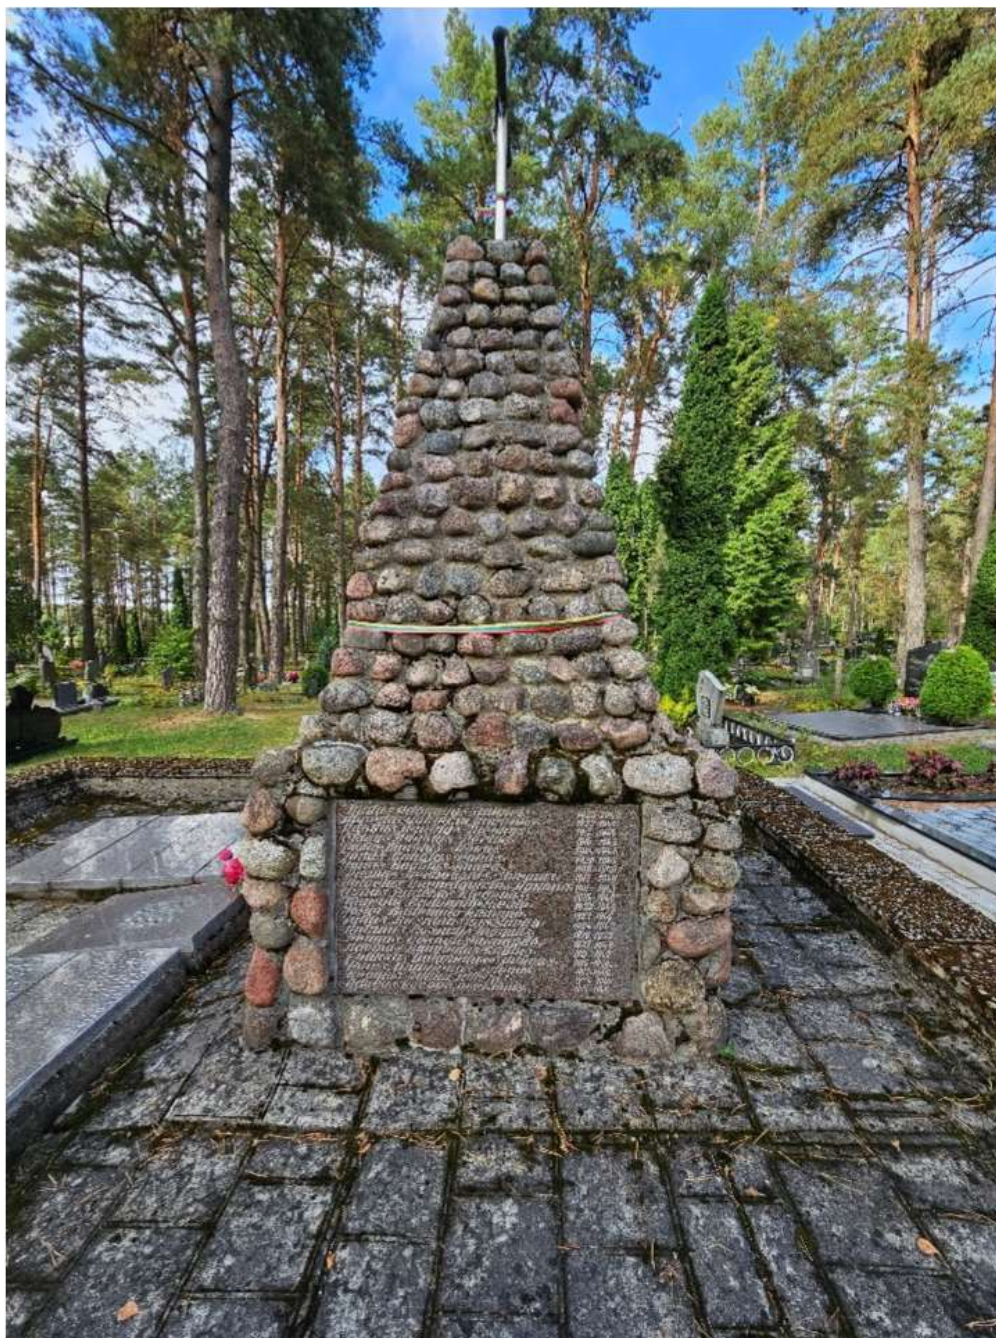
3. Paminklo bendras vaizdas iš dešinės pusės, matosi įvairūs užteršimai, nešvarumai, tinko dekoru netektys, suskilusios siūlės tarp įmūrytų akmenų.

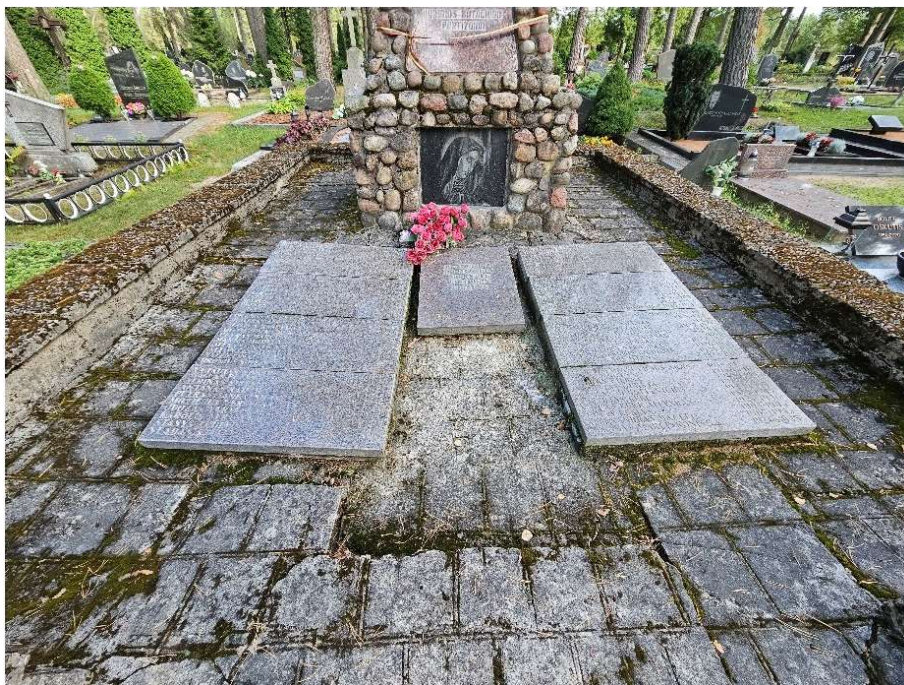
5. Paminklo grindinys suskilęs, vietomis susmėgęs į žemę, smarkiai apaugęs samanomis ir kerpėmis, daug purvo. Granitinės atminimo plokštės pakrypusios, tarp jų esančios siūlės išbyrėjusios.

12. Užtaisyti paminklo silpnai besilaikančias, ištrupėjusias siūles.
13. Iškelti ir suklijuoti arba pašalinti sutrūkinėjusį, į žemę nusėdusį paminklą juosiantį betono grindinį. Pašalinto grindinio vietoje suformuoti tvirtą žvyro ir akmens skaldos pagrindą, armuoti ir išlieti naują. Suformuoti imitacines siūles bei naują paviršių suvienodinti su senu.

14. Iškelti ir išlyginti ant grindinio esančias granitines plokštes. Užtaisyti tarp jų esančias siūles.
15. Mechaniškai nuvalyti nešvarumus nuo kryželio bei konservuoti.

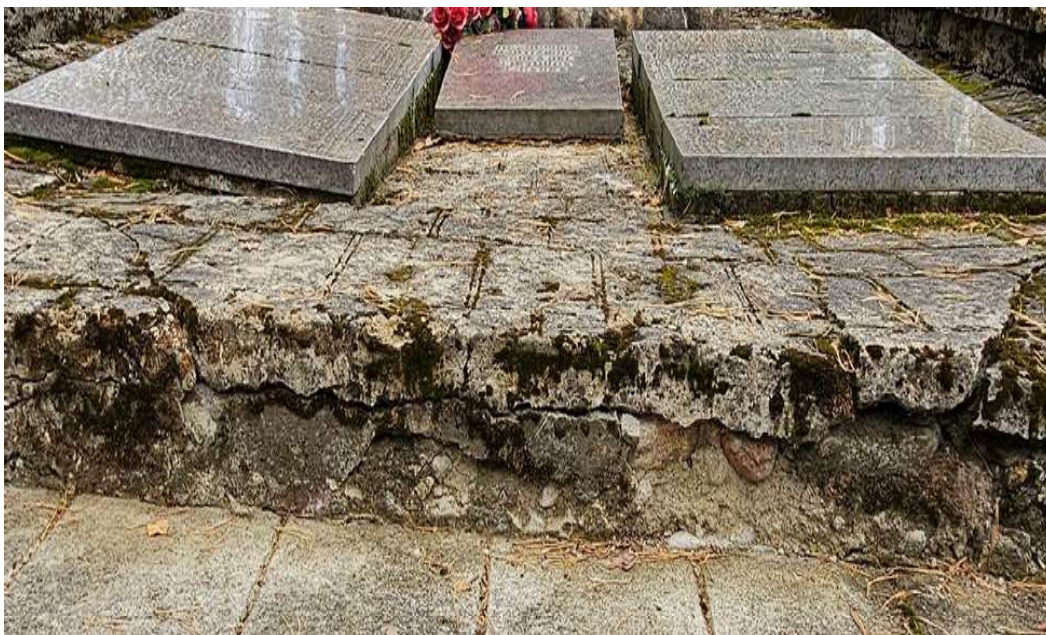
7. Paminklo grindinys suskilęs, vietomis susmegęs į žemę yra tinko netekčių, smarkiai apaugęs, padengtas purvu. Granitinės atminimo plokštės pakrypusios.

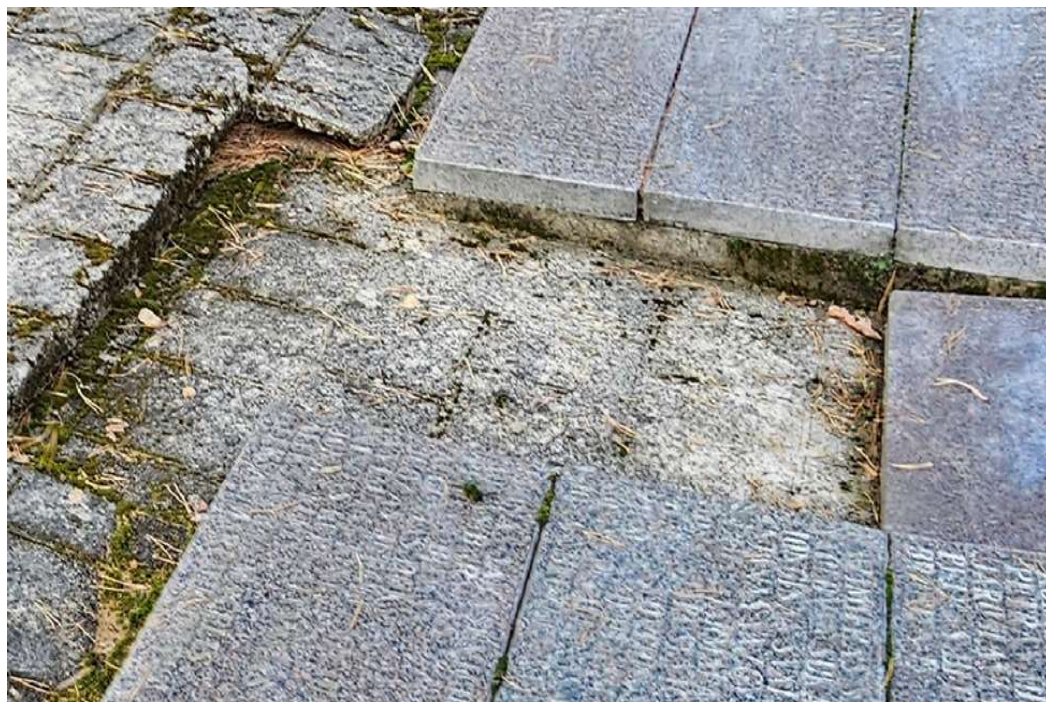
8. Paminklo grindinys suskilęs, vietomis susmegęs į žemę, siūlės tarp granitinių plokščių apaugusios samanomis, yra daug purvo.

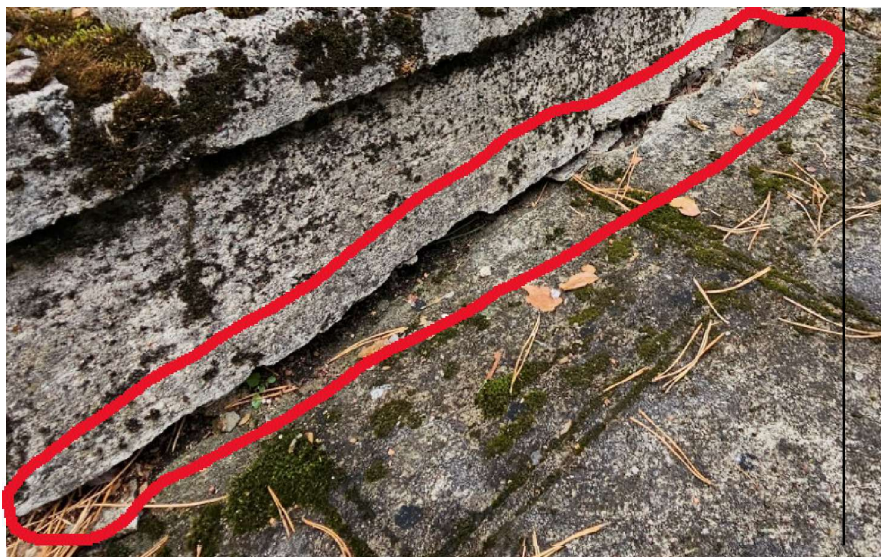
9. Tarp tvorelės ir grindinio eina ištisinis skilimas, yra tinko netekčių.

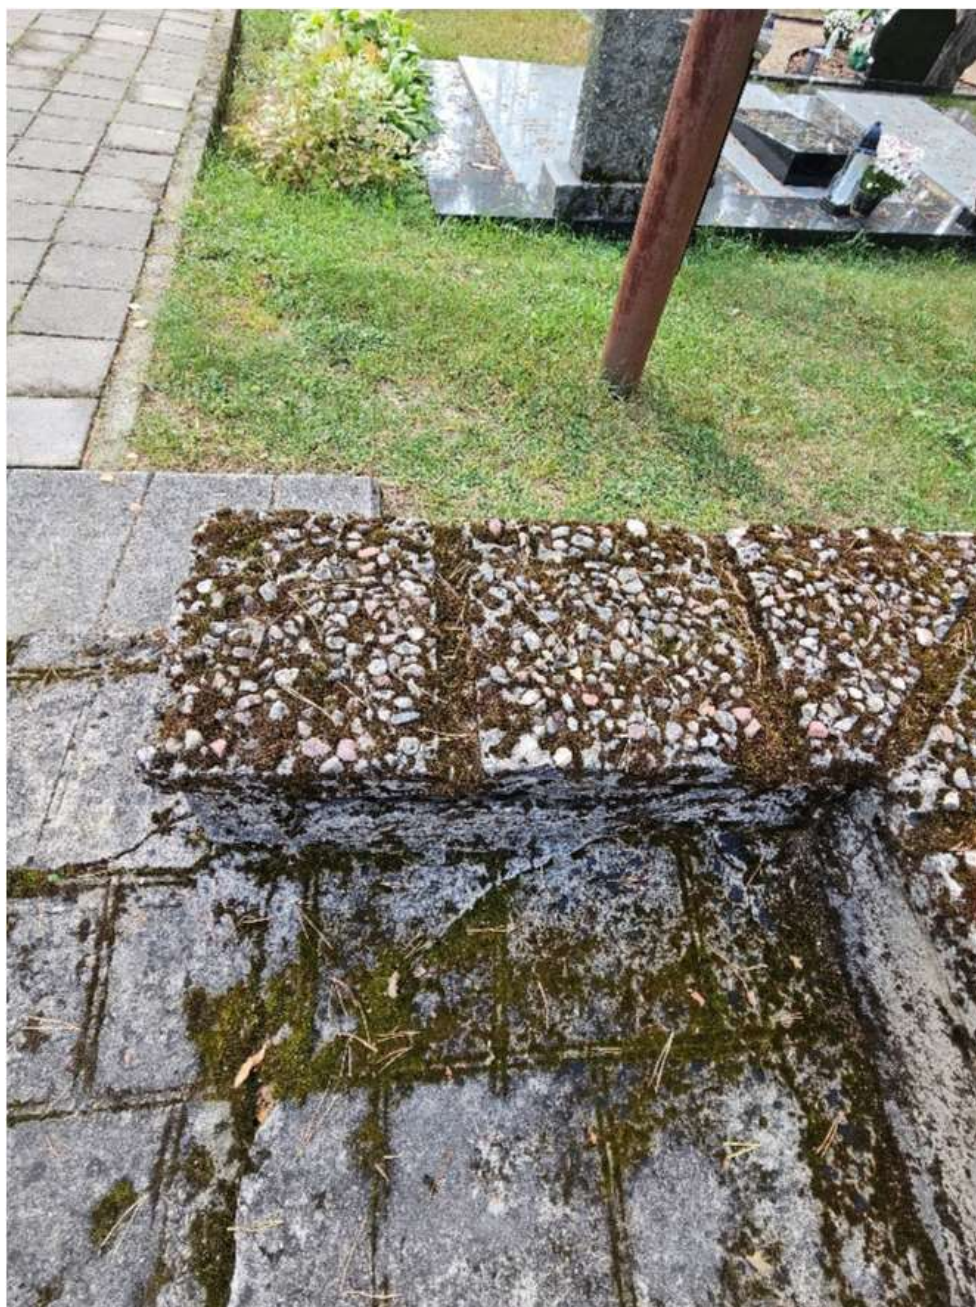
12. Paminklo tvorelės viršaus dekoratyviniai akmenukai išbirėję, visa tvorelė padengta purvu ir pažeista biologine tarša.

10. Sutvirtinti pažeistą paviršių, cementaciją praradusį tinką, jį sotinant tirpalais.
11. Tvorelės tuštumas – vakumus užpildyti restauracine medžiaga. Atskilusias dalis priklijuoti injekcijų būdu, jei reikia tvirtinti nerūdijančio metalo strypais – ankeriais. Visus tinko plyšius, siūles, atšokimus, skilimus ir netektis užtaisyti restauracine mase. Įklijuoti trūkstamus dekoratyvinius akmenukus tvorelės viršuje.

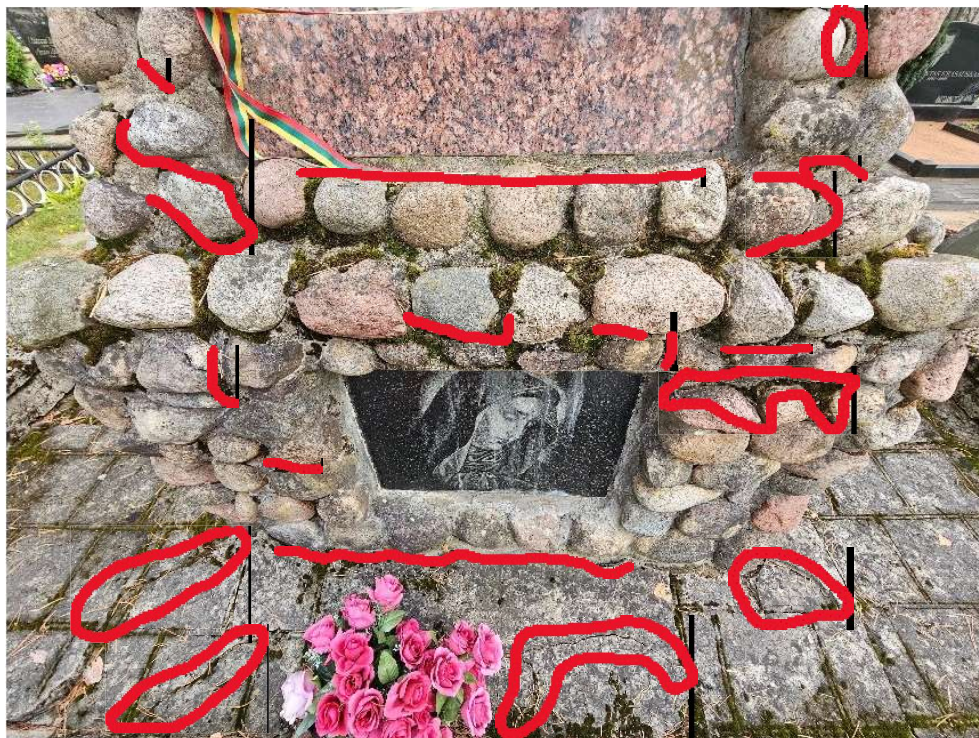
14. Paminklo siūlės išsilaikiusios neblogai, bet daug kur yra atšokimų tarp įmūrytų akmenų bei granitinių plokščių. Matosi smulkūs įskilimai. Suskilęs grindinys.

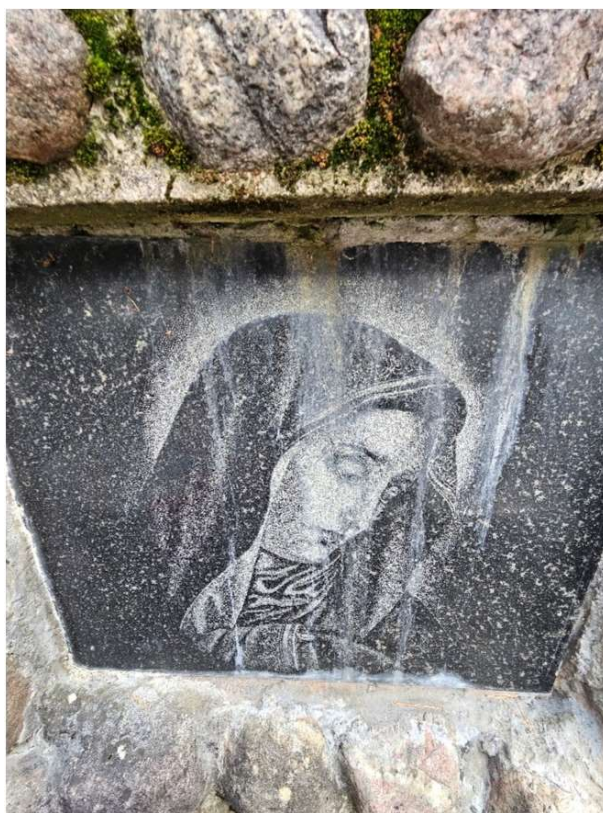
7. Atlikus ant paminklinės lentos esančių baltos spalvos apnašų ir nubėgimų kilmę, nustatyta, kad tai išsikristalizavusios karbonatinės kilmės nuosėdos.

15. Druskų sankaupos ir nubėgimai ant paminklo granitinės lentelės.

Nuo paminklo granitinės lentelės matomas netirpių druskų sankaupas pašalinti mechaniškai, sausu būdu. Naudoti neaštrias glaistikles, peilius. Likutį pašalinti 10% acto rūgšties tirpalo kompresais ir neutralizuoti valgomosios sodos ir vandens skysčiu praplaunant. Visą pašalinus paviršių nuplauti distiliuotu vandeniu.

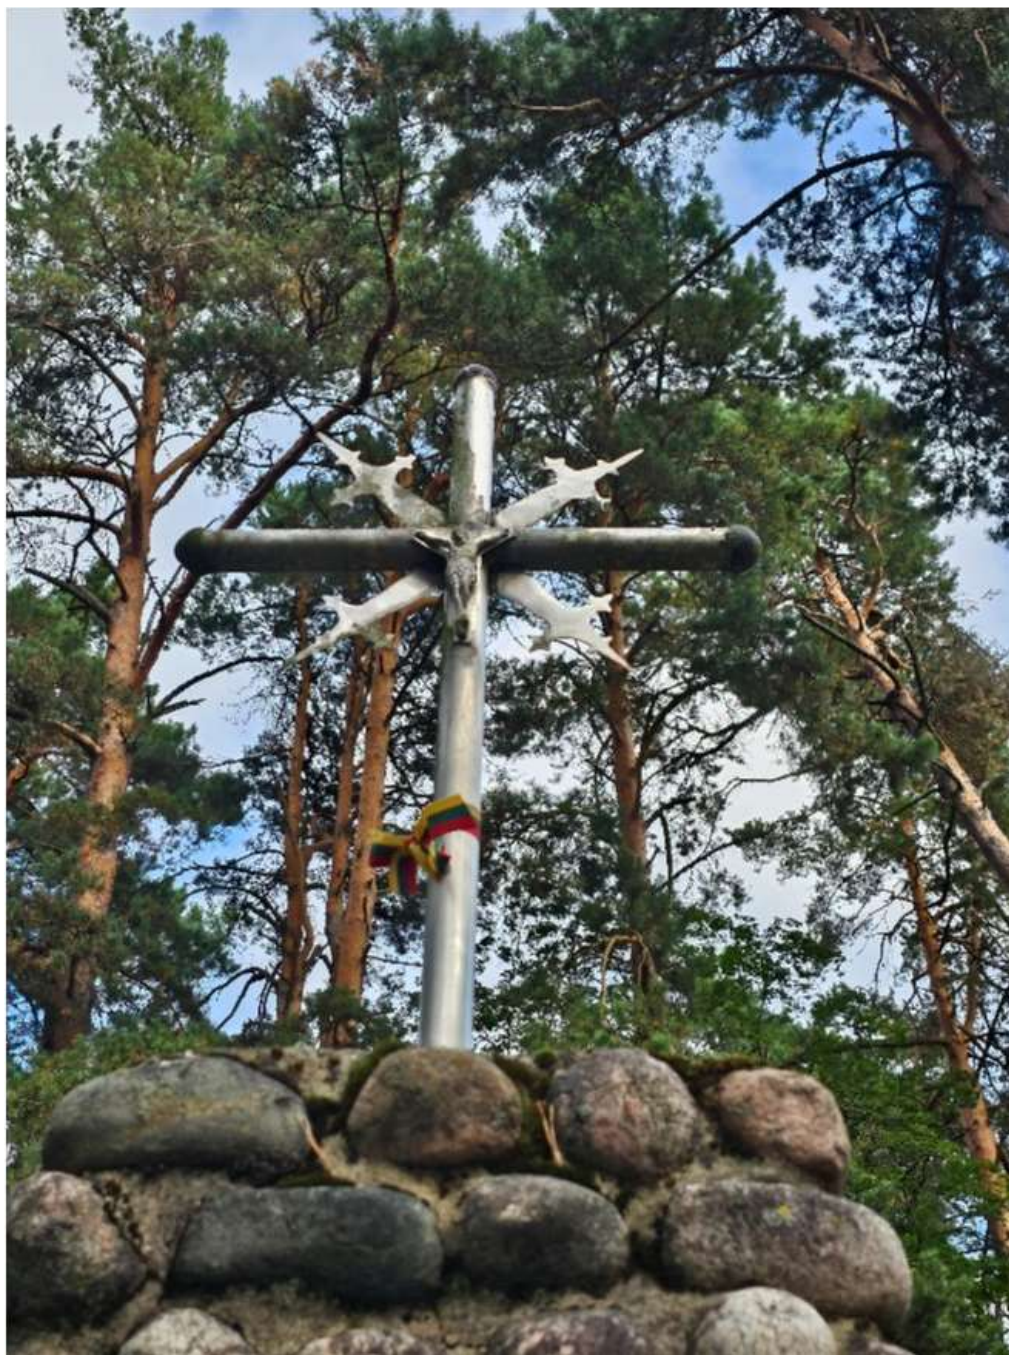
17. Paminklo metalinis kryželis padengtas purvu ir biologine tarša, tačiau korozijos nepaveiktas, paviršius tolygus, vientiso atspalvio.

Metalinis kryželis nepažeistas korozijos, paviršius tolygus, vientisos spalvos. Restauruoti nereikia. Kryželio paviršių nuvalyti nuo nešvarumų ir biologinės taršos, v praplauti vandeniu; naudoti kaproninius šepečius. Paviršių konservuoti padengiant mikrokristaliniu polietileniniu vašku *Renaissance* (gamintoja Anglija); naudoti skudurėlius.

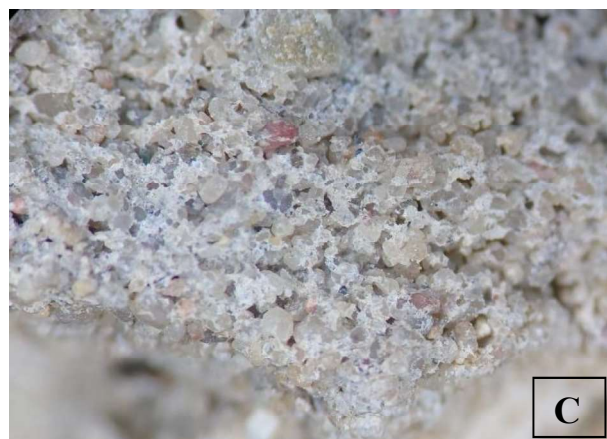
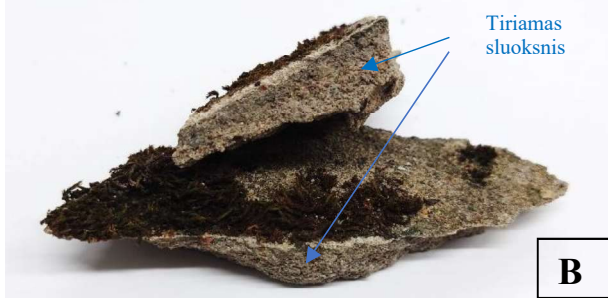
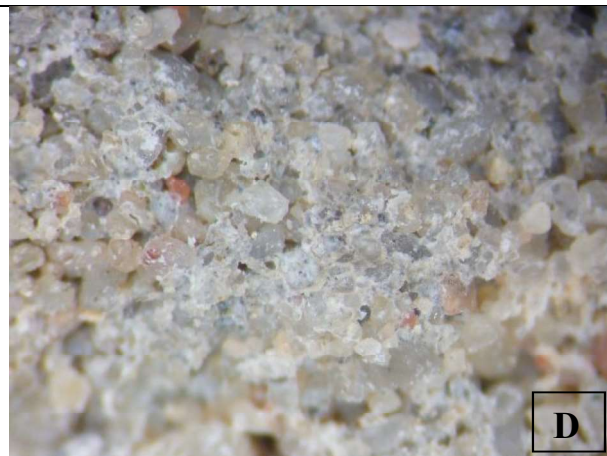
Apatinis užtrynimo sluoksnis šviesiai pilkos spalvos, itin kietos struktūros. Karbonatinės kilmės intarpai, tuščios ertmės neaptinkamos – skiedinys išmaišytas gana tolygiai. Apžiūrėjus mėginį pro optinį mikroskopą, matyti, kad dominuoja aštriabriauniai užpildų akmenukai. Taip pat rastas nedidelis kiekis labai smulkios medžio anglies gabaliukų, augalinės kilmės plaušų – neaptinkama. Smulkių moliųjų dalelių mėginyje itin mažai – nėra. Galimai naudotas papildomai plautas ar valytas smėlio / žvyro užpildas. Mikrocheminės analizės metu identifikuotas baltyminių rišamųjų medžiagų priedas – kazeinas (identifikuoti  $PO_4^{3-}$  jonai).

**3 pav. Mėginys Nr.2 – T2 (užtrynimasis, apatinis sluoksnis): A – mėginio paėmimo vieta; B – bendras mėginio vaizdas; C – mėginio vaizdas pro mikroskopą, x20; D – mėginio vaizdas pro mikroskopą, x40.**

3. Nustatyta, kad mėginio Nr.2 – *T2 (užtrynimasis, apatinis sluoksnis)* skiedinio gamybai naudotas smulkiagrūdis, švarus smėlio (0 – 2 mm frakcija) užpildas, jo stambumo modulis  $M_r$  – 1,56, o smulki liekana – 10,07 %. Atlikus sulfatų ( $SO_3$ ) kiekybinę analizę, jų nenustatyta. Skiedinio gamyboje naudotos magnezinės kalkės su romancemenčiui būdingomis savybėmis. Tirtame skiedinyje taip pat nustatytas chromo (VI) oksido kiekis – 0,20 mg/L. Gamintas vidutinio riebumo kalkių ir smėlio skiedinys su nedideliu cemento priedu: atitinkamai – rišamosios medžiagos (kalkių ir cemento): užpildo santykis: 1:3,23. Mikrocheminės analizės metu identifikuotas baltyminių rišamųjų medžiagų priedas – kazeinas (identifikuoti  $PO_4^{3-}$  jonai).

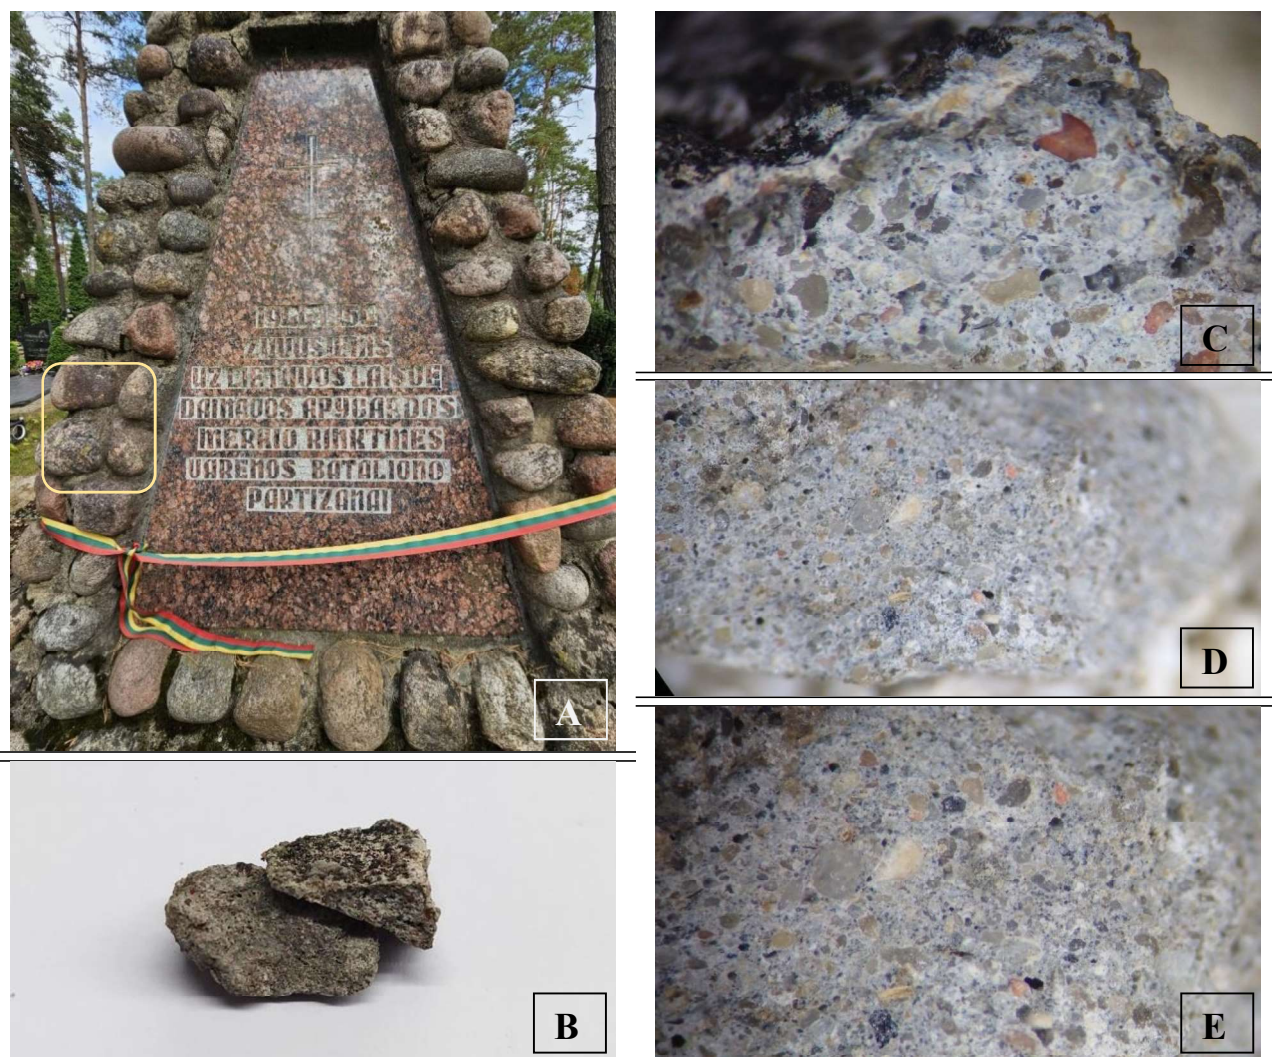
Skiedinys šviesiai pilkos spalvos, itin tvirtas. Karbonatinės kilmės intarpų nėra, tuščių ertmių nėra. Apžiūrėjus mėginį pro optinį mikroskopą, matyti, kad dominuoja aštriabriauniai užpildo akmenukai. Aptinkami labai maži, pavieniai medžio anglies trupiniai, augalinės kilmės plaušų skiedinyje neaptinkama. Smulkių molingųjų dalelių mėginyje itin mažai. Galimai naudotas papildomai plautas ar valytas smėlio / žvyro užpildas. Mikrocheminės analizės metu identifikuotas baltyminių rišamųjų medžiagų priedas – kazeinas (identifikuoti  $PO_4^{3-}$  jonai).

**5 pav. Mėginys Nr.4 – T4 (paminklo akmenų siūlių skiedinys): A – mėginio paėmimo vieta; B – bendras mėginio vaizdas; C – mėginio vaizdas pro mikroskopą, x20; D – mėginio vaizdas pro mikroskopą, x20; E – mėginio vaizdas pro mikroskopą, x40.**

5. Nustatyta, kad mėginio Nr.4 – *T4 (paminklo akmenų siūlių skiedinys)* skiedinio gamybai naudotas smulkiagrūdis, švarus smėlio (0 – 2 mm frakcija) ir žvirgždo (2 – 10 mm frakcija) užpildas, jo stambumo modulis  $M_r$  – 3,68, o smulki liekana – 4,29 %. Atlikus sulfatų ( $\text{SO}_3$ ) kiekybinę analizę, jų nenustatyta. Skiedinio gamyboje naudotos magnezinės kalkės su romancemenčiu būdingomis savybėmis. Tirtame skiedinyje taip pat nustatytas chromo (VI) oksido kiekis – 0,16 mg/L. Gamintas vidutinio riebumo kalkių ir smėlio skiedinys su nedideliu cemento priedu: atitinkamai – rišamosios medžiagos (kalkių ir cemento): užpildo santykis: 1:3,36. Mikrocheminės analizės metu identifikuotas baltyminių rišamųjų medžiagų priedas – kazeinas (identifikuoti  $\text{PO}_4^{3-}$  jonai).

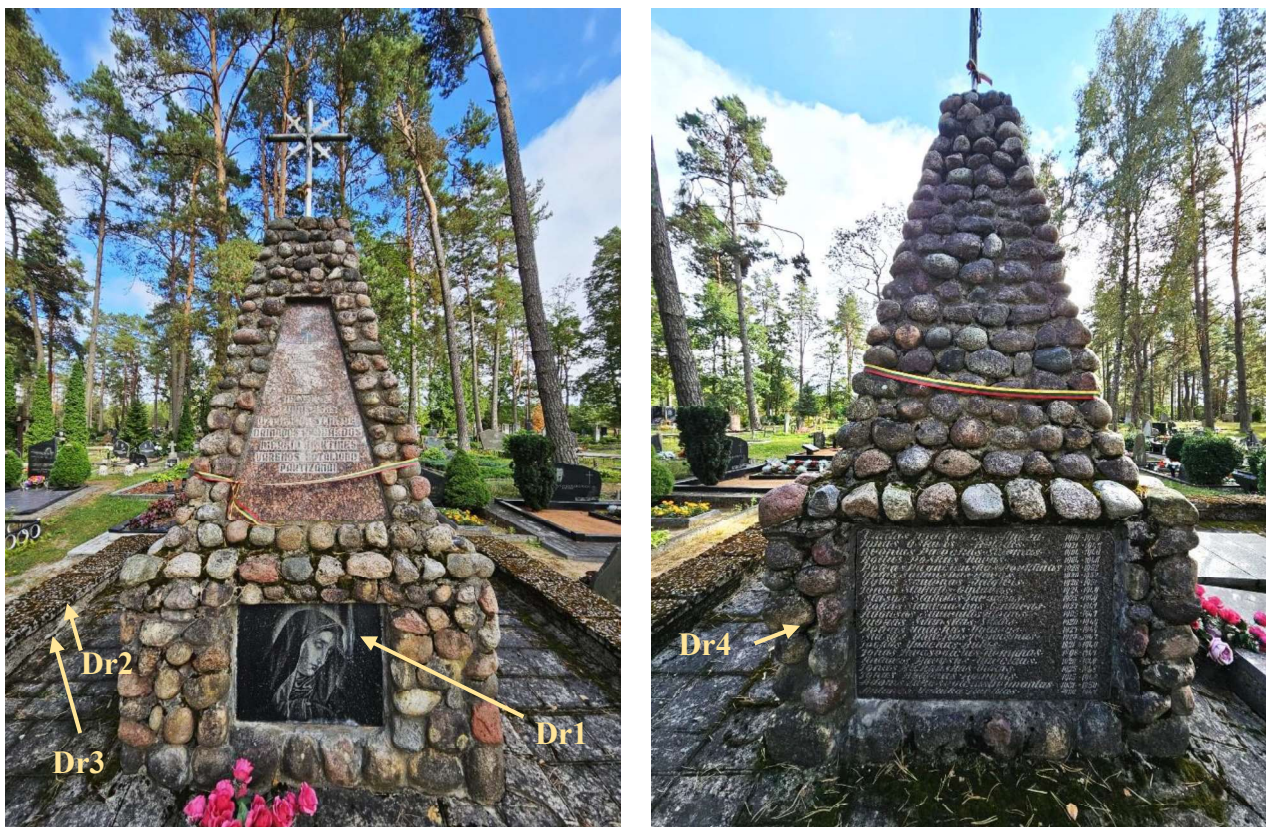
Vandenyje tirpioms druskoms identifikuoti paimti 4 mėginiai – 1 mėginys paimtas iš paminklo postamento ir 3 mėginiai paimti iš paminklą juosiančios tvorelės. Tyrimų rezultatai pateikti 3 lentelėje, mėginių paėmimo vietos pažymėtos 6 paveiksle.

**6 pav. Paminklas su pažymėtomis mėginių paėmimo vietomis užterštumui vandenyje tirpiomis druskomis nustatyti**

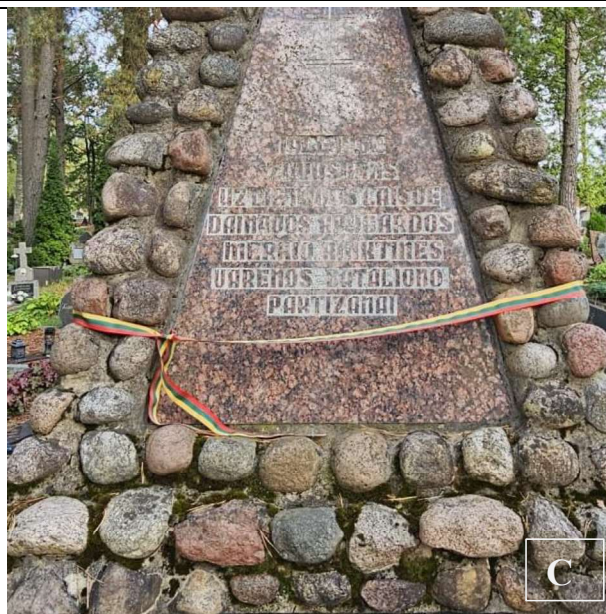
Apžiūrėjus visą paminklą ir jį juosiančią tvorą, matyti, kad gausios kerpių bei samanų kolonijos vegetuoja ant tvoros paviršių bei ant paminklo – tarpuose tarp akmenų (7 pav. A, B). Minėti augalai auga gana gausiai, vadinasi šiose vietose yra sulaikoma drėgmė, vyksta prastesnis vandens garavimas. Todėl laikui bėgant tokių vietų paviršius bus vis intensyviau pažeidžiamas. Kadangi kapinėse yra gana daug augančių medžių (daugiausia spygliuočiai ir tujos) – samanų ir kerpių augimas neišvengiamas, todėl reikalinga nuolatinė paminklo priežiūra.

7 pav. A, B, C – ant paminklo paviršių vegetuojančios kerpių bei samanų kolonijos; D, E – samanų vaizdas pro mikroskopą, x20 ir x40. E, F – geltonkerpių ir grūdkerpių vaizdas pro mikroskopą, x20 ir x40.

8. Atlikus biologinius tyrimus, nustatyta, kad ant paminklo ir ją juosiančios tvorelės gausiomis kolonijomis vegetuoja samanų bei įvairių kerpės.
