Kryžius Nemunaityje, Alytaus aps., Alytaus r.  
Nemunaičio mst., Unikalus objekto kodas 14718

**POLICHROMIJOS TYRIMAI  
SPALVINIS ATKŪRIMO PROJEKTAS**

**OBJEKTAS:** Kryžius Nemunaityje, Alytaus aps., Alytaus r.  
Nemunaičio mst., Unikalus objekto kodas 14718

**DALIS:** Polichromijos tyrimai, projektas PTP

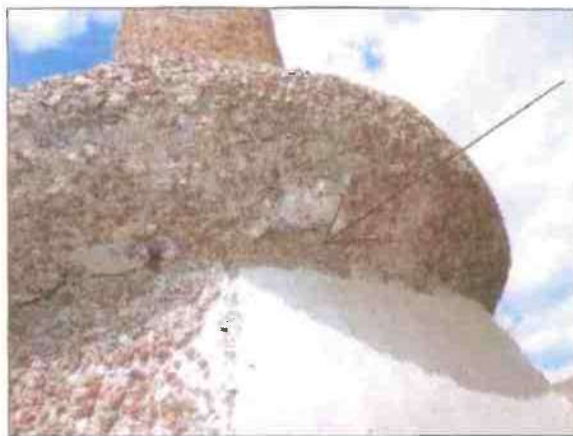
1z 12F

Paminklo kryžius, stilizuotos lelijos, pagrindo ir šoninių kūgio formos detalių įgilintosios vietos padengtos granitiniu tinku. Galima spėti kad, paminklo detalės ar plokštumos buvo suirusios ar sutrūkinėję ir siekiant apsaugoti nuo tolimesnio irimo jis XX a. antroje pusėje buvo gana grubiai pertinkuotas. Šio tinkavimo metu paminklo formos šiek tiek iškraipytos, nukreivinti paviršiai (žiūr. brėž.Nr.1, „Zondų ir foto sužymėjimas“ 1F). Naujasis tinkas labai tvirtas. Nukalti šį tinką ir rasti pirminį sluoksnį labai sunku, nes granitinis tinkas stipriai sukibęs su pirminiu sluoksniu ir kartu atskyla visi kiti sluoksniai. Užrašo raidės nudažytos bronzos, o fonas - aliuminio pudros dažais (žiūr. brėž.Nr.4, „Zondų ir foto fiksacija“ 5F, 6F). Emblema pirmajame sluoksnyje buvo šaltai raudonai rudos spalvos tinko, pagrindinė paminklo dalis taip pat buvo padengta šiuo tinku, vietomis jo nebėra. Vėliau buvo uždažyta oranžiniai rusva, gelsva ir balsva spalvomis. Nukryžiuotojo delnų vinių žymės buvo paryškintos ryškia raudona spalva (žiūr. brėž.Nr.4 „Zondų ir foto fiksacija“ 7F). Tinkui paruošti buvo naudojami spalvoto marmuro, granito ar kito akmens miltai, gal būt, buvo įdėta pigmento, šiuo metu spalva yra pablukusi, išsiliejusi. Paviršius buvo lygus ir tvirtas. Emblemos fono spalva buvo tamsiai juodai pilka, užrašo iškiliosios raidės irgi buvo tamsiai juosvos (žiūr. brėž.Nr.3 „Zondų ir foto fiksacija“ 3F, 4F). Visos paminklo detalės, karnizai, kryžius kampinės detalės ir pagrindo stačiakampiuose stilizuoti augaliniai motyvai buvo padengti šaltai raudonai rudos spalvos tinku, įgilintosios plokštumos padengtos tamsia pilku tinku, plokštuma su emblema pirmame sluoksnyje juodai pilkos spalvos (žiūr. brėž.Nr.5 „Zondų ir foto fiksacija“ 10F, žiūr. brėž.Nr.6 „Zondų ir foto fiksacija“ 12F, 13F, žiūr. brėž.Nr.8 „Zondų ir foto fiksacija“ 18F, 19F).

Restauruojant paminklą, siūlome atstatyti pirminę spalvą, naudoti autentiškos sudėties tinką, medžiagas, laikytis senosios technologijos. Prieš tai nuo emblemos centrinėje paminklo plokštumoje būtina pašalinti vėlesnių uždažymų dažų sluoksnius, atkurti prarastas ar nudaužtas detales ir įtrūkimus (žiūr. brėž.Nr.1 „Spalvinė retrospekcija, I etapas, Bendras vaizdas“). Paminklo kryžius ir kitos detalės padengtos granitiniu tinku, kuris yra tvirtai prikibęs prie pagrindo, jo siūlome nešalinti, nes detalės gali subyrėti ar sutrūkinėti. Paminklo emblemos paviršių nuvalyti, palikti pirminį sluoksnį, neretusuoti, palikti esamą spalvą. Mažas išdaužas užtaisyti autentišku skiediniu.
