INŽINERINIS
PROJEKTAVIMAS

GRIOVIŲ, JŲ ĮRENGINIŲ REMONTO TYRINĖJIMO DARBŲ AIŠKINAMASIS RAŠTAS

Griovys D-8 (11010433)

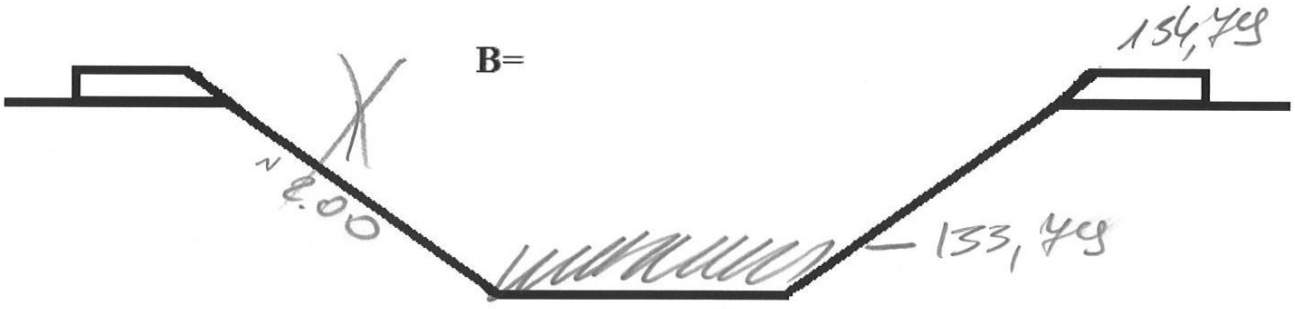
PK. 3+93

BŪKLĖ: Griovys apaugęs pavieniais krūmais; griovio dugne sąnašos

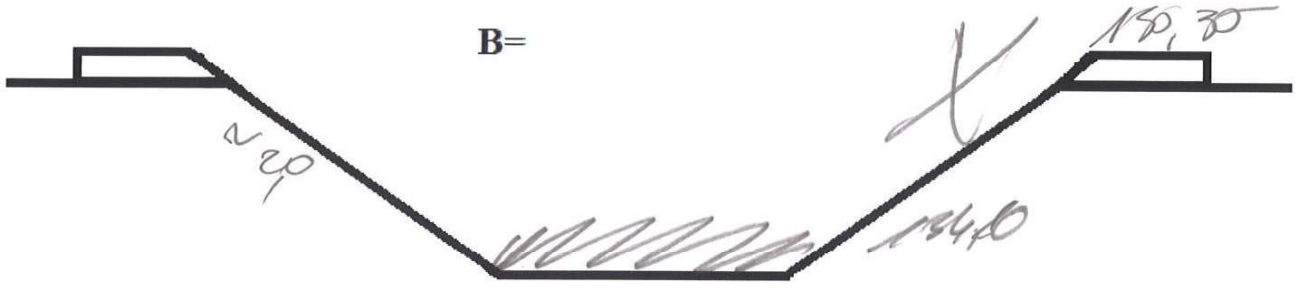
PK. 1040

BŪKLĖ: Buvęs apaugs pavieniais krūmais
griovio dugne sausas

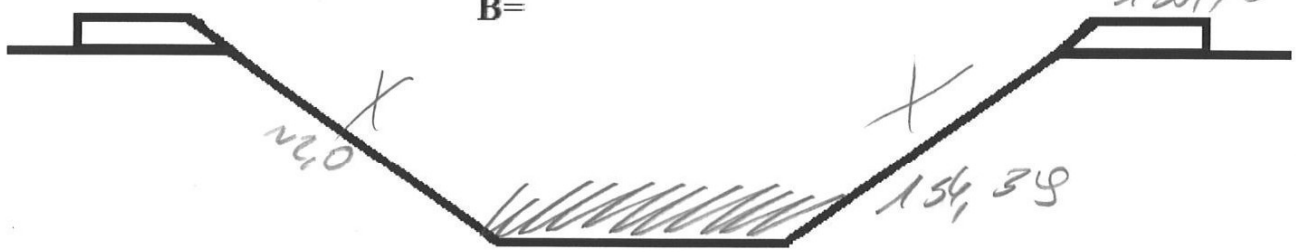
GR. ...D-8...
PK. ...10764...

BŪKLĖ: Griovys apaugęs retais krūmais, gruvio dugne sąsiauris

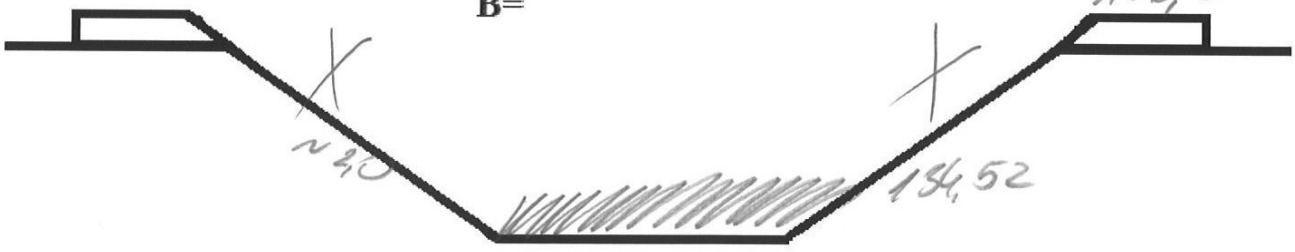
GR. D-8
PK. ...14456...

BŪKLĖ: Griovys apaugęs retais krūmais, gruvio dugne sąsiauris

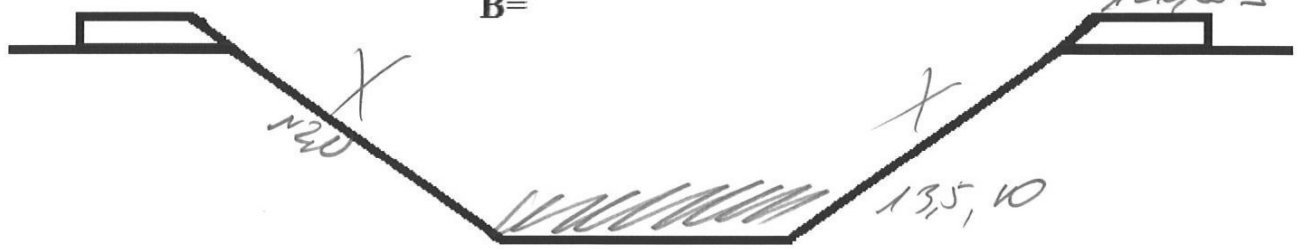
GR. D-8
PK. 36104

BŪKLĖ: Griovys apaugęs retesniu krūmynu griovio dugne sąlygos

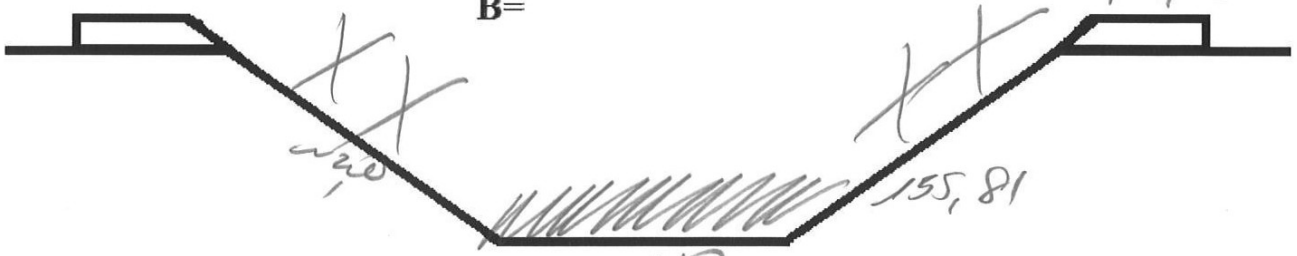
GR. D-8
PK. 40+85

BŪKLĖ: Griovys apaugęs vid šiuolaikinio krūmynu, griovio dugne sąlygos

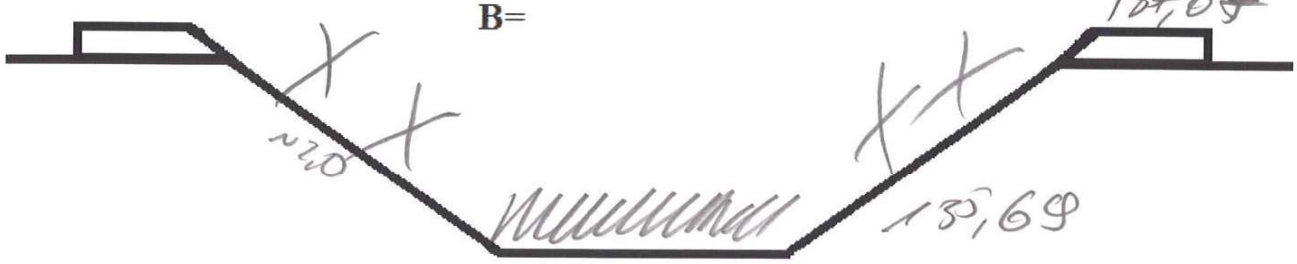
PK. 44+69

BŪKLĖ: Griovys apaugęs vidutinio tankumo žolės-
valgiu, gruntas dirvožemis

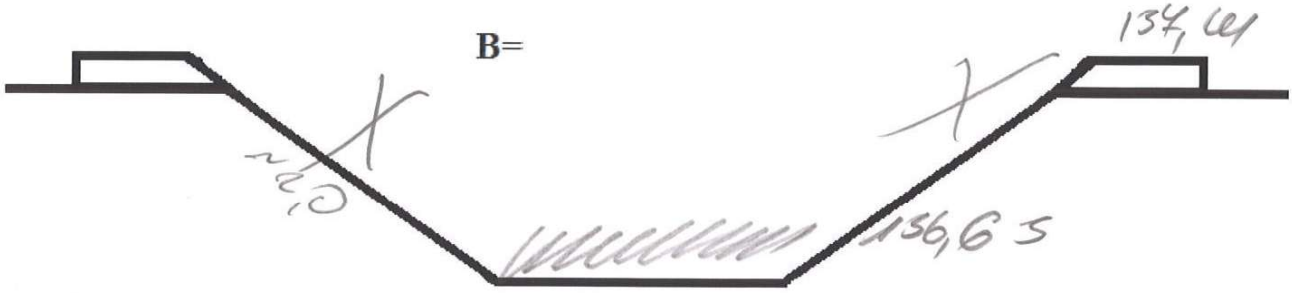
PK. 8+43

BŪKLĖ: Griovio apaugęs vietomis krūmais griovio dugne stovi vanduo

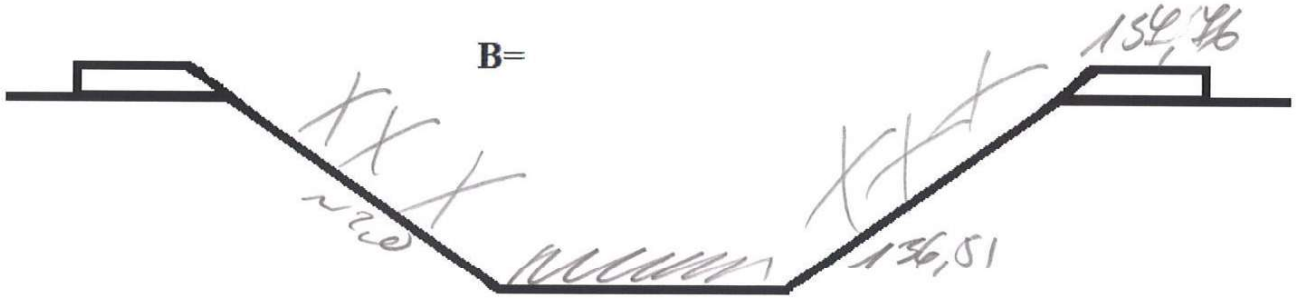
PK. 137+36

BŪKLĖ: Griovio apaugęs krūmais krūmais griovio dugne stovi vanduo

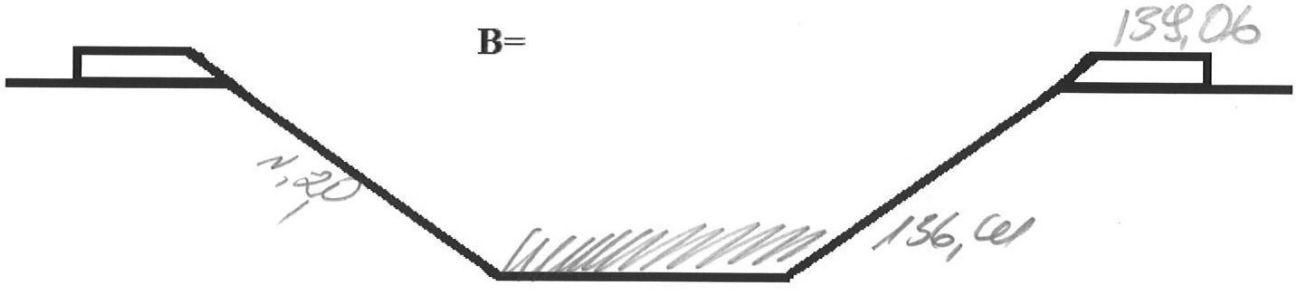
GR. ...D-8-12...
PK. ...1+01...

BŪKLĖ: Griovys apaugęs vidutinio tankumo žolinais, gruntinio dugno sąnašos
