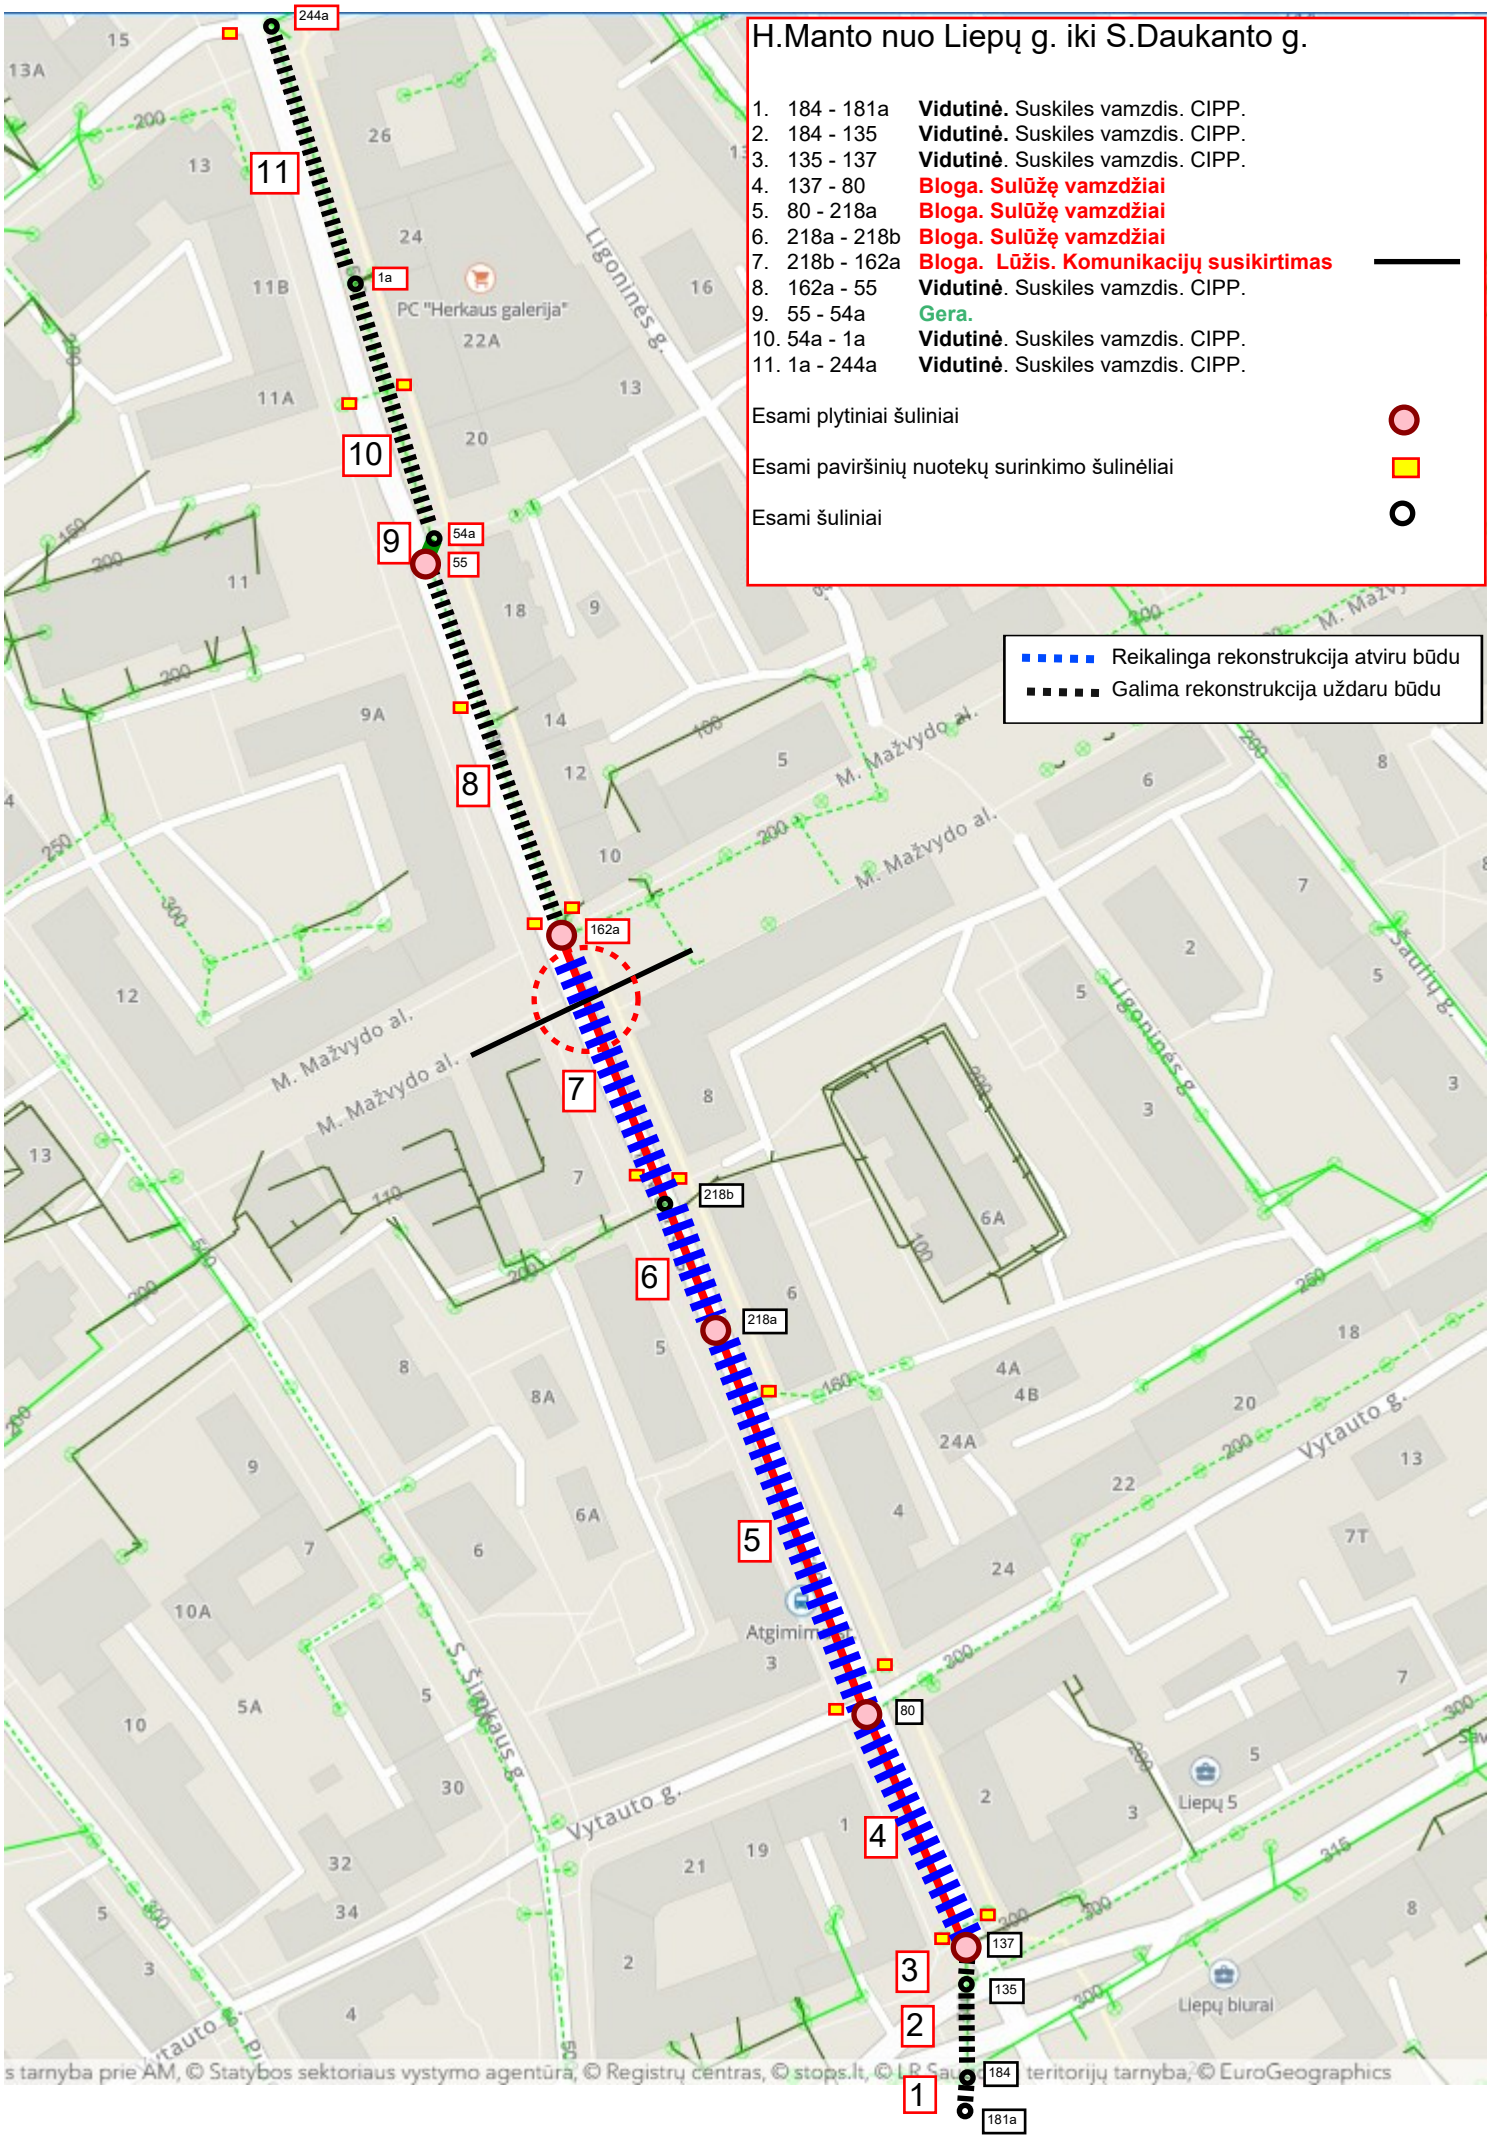
H.Manto nuo Liepų g. iki S.Daukanto g.
1. 184 - 181a Vidutinė. Suskiles vamzdis. CIPP.
2. 184 - 135 Vidutinė. Suskiles vamzdis. CIPP.
3. 135 - 137 Vidutinė. Suskiles vamzdis. CIPP.

4. 137 - 80 Bloga. Sulūžę vamzdžiai
5. 80 - 218a Bloga. Sulūžę vamzdžiai
6. 218a - 218b Bloga. Sulūžę vamzdžiai
7. 218b - 162a Bloga. Lūžis. Komunikacijų susikirtimas

8. 162a - 55 Vidutinė. Suskiles vamzdis. CIPP.
9. 55 - 54a Gera.
10. 54a - 1a Vidutinė. Suskiles vamzdis. CIPP.
11. 1a - 244a Vidutinė. Suskiles vamzdis. CIPP.
Esami plytiniai šuliniai
Esami paviršinių nuotekų surinkimo šulinėliai
Esami šuliniai
Reikalinga rekonstrukcija atviru būdu
Galima rekonstrukcija uždaru būdu
244a
1a
54a
55
162a
218b
218a
80
137
135
184
181a
PC "Herkaus galerija"
Ligoninės g.
