| **Tvarkybos darbų projekto pavadinimas** | **LENTVARIO DVARO SODYBOS PARKO (22212) GROTOS, TRAKŲ RAJONO SAV., LENTVARIO SEN., LENTVARIO M., ARCHITEKTŪROS KONSTRUKCIJŲ TYRIMAI, MŪRO DRĖGMĖS TYRIMAI.** |
| **Byla:** | **SP-0992-25-PD-KT** |
| **Dalis:** | **TYRIMAI (PD-KT)** |

## AIŠKINAMASIS RAŠTAS

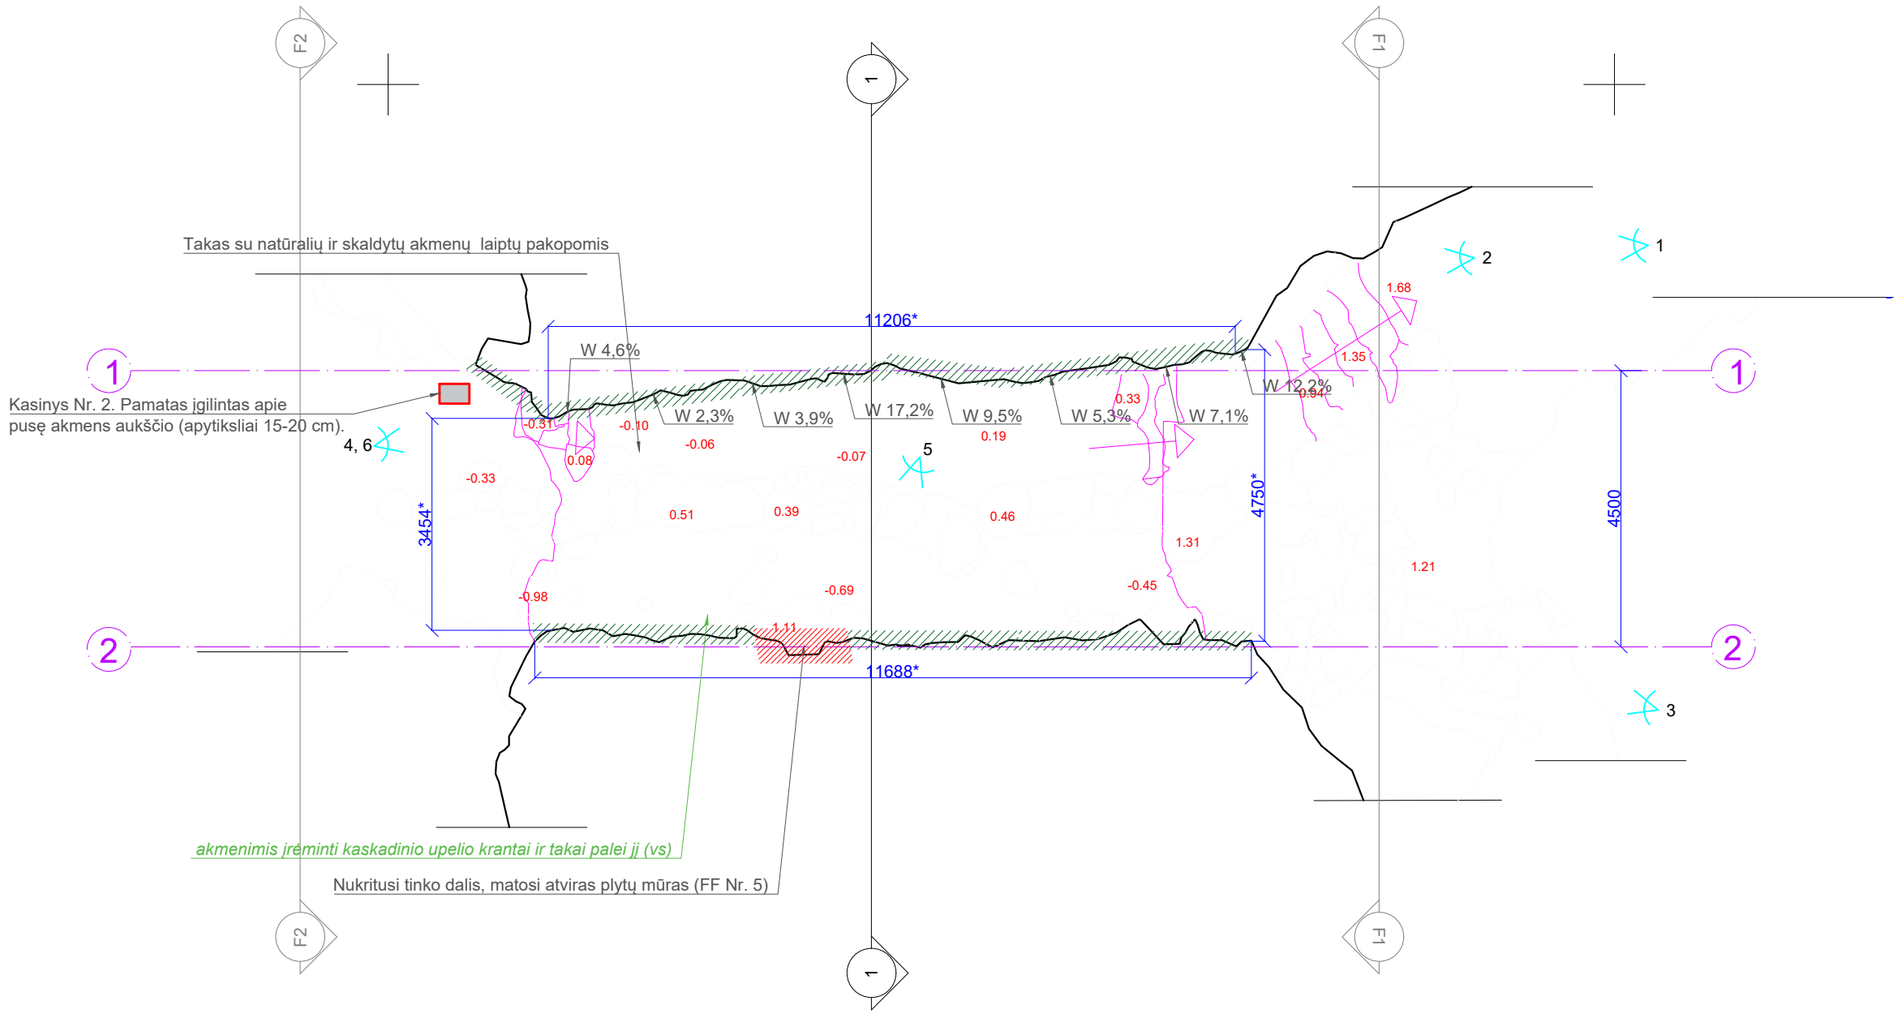
PLANAS SU ŽYMĖJIMU M 1:100

Bendroji būklė rodo, kad ši grota yra smarkiai pažeista dėl nepakankamos hidroizoliacijos, drėgmės įsiskverbimo, skiedinio išplovimo ir biologinių augalinių pažeidimų. Šie veiksniai spartina konstrukcinių sluoksnių nykimą ir reikalauja atkūrimo bei apsaugos priemonių įgyvendinimo. Rekomenduojama imtis struktūrinių remonto darbų, įskaitant hidroizoliacijos atnaujinimą, tinko sluoksnio restauraciją, metalinės armatūros keitimą ir augalijos pašalinimą nuo architektūrinės konstrukcijos paviršių.

- Pamatų lauko akmenų mūro netekčių atstatymą, siūlių valymą, remontą.
- Eroduoto tinko šalinimą, bioapnašų valymą, mūro valymą, antiseptikavimą.
- Arkos plytų mūro netekčių atstatymą, siūlių valymą, remontą. (*rekomenduojama palikti atvirą plytų mūrą*).
- Armatūros strypų su tinklu keitimą pagal šiuolaikines technologijas, tinko atkūrimą pagal autentą. Paviršiaus hidrofobizavimą.
- Grunto atkasimą etapais (nemažiau rekomenduojama 2-3 etapais, taip kad nebūtų pažeistas arkos atramos stabilumas ir apkrova). Arkos mūro padengimą teptinės hidroizoliacijos 2 sluoksniais iš viršaus. Apkrovos atstatymas pagerinto sutankinto smėlio/žvyro sluoksniu, geotekstilės ir membranos įrengimu apsaugai nuo pažeidimų, vaikščiojimo tako remontą/įrengimą.
- Grotoje esančio tako remontą/įrengimą, kartu su akmenų laiptų atstatymu ant patikimo pagrindo.

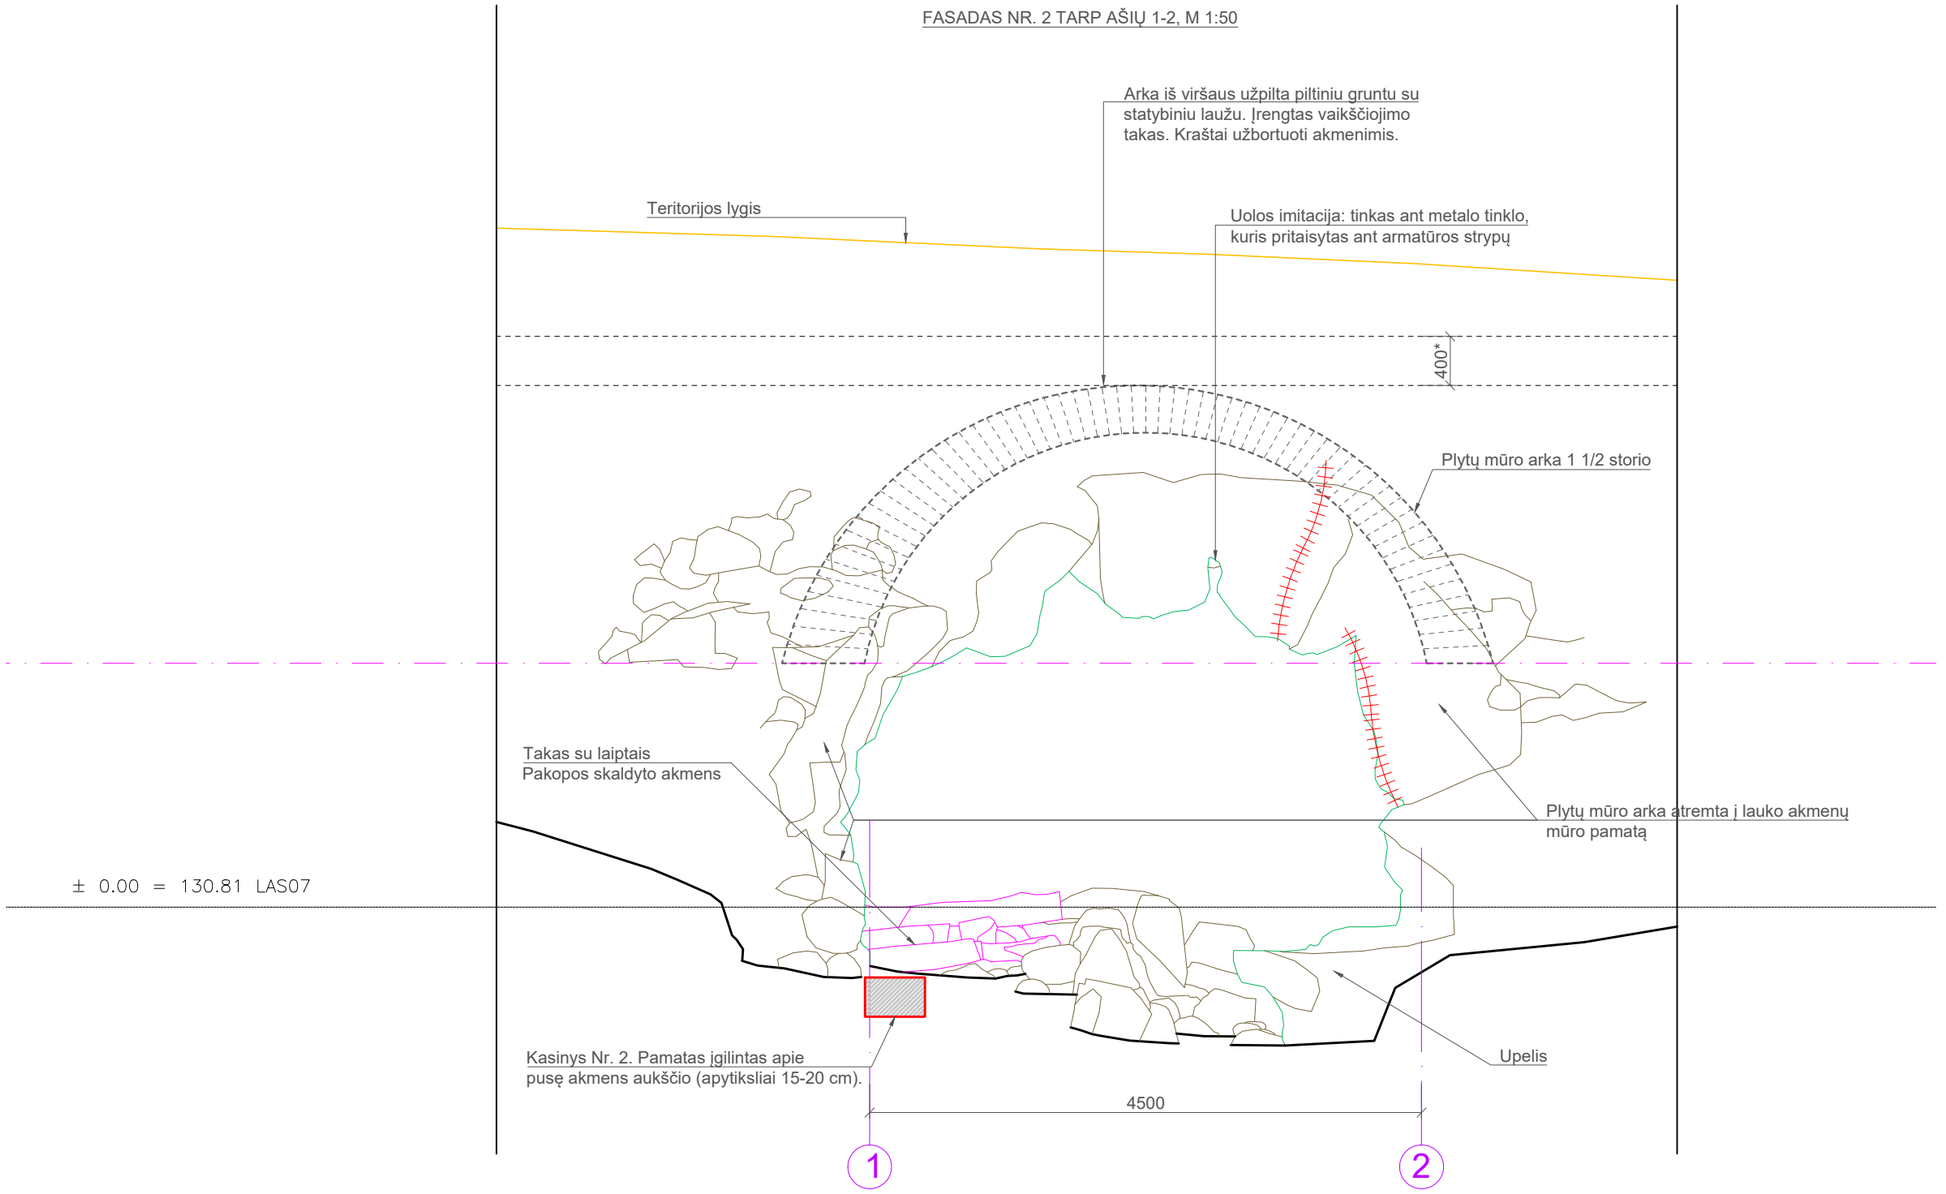
FASADAS NR. 2 TARP AŠIŲ 1-2, M 1:50

*Nr. 2. Nuotraukoje užfiksuotas Fasadas Nr. 2. Matosi grota sudaryta iš arkos ant lauko akmenų pamato. Arka keraminių plytų mūro 1 ½ pl. aukščio. Nuotraukoje pažymėta plytų mūro arkos riba, žemiau yra lauko akmenų pamatas. Arka iš viršaus užpilta piltiniu gruntu su statybiniu laužu. Įrengtas vaikščiojimo takas. Kraštai užbortuoti akmenimis.*

*Nr. 3. Nuotraukoje užfiksuotas Fasadas Nr. 2. Matosi grota sudaryta iš arkos ant lauko akmenų pamato. Arka keraminių plytų mūro 1 ½ pl. aukščio. Skiedinys sudėtinis. Vietomis nerišlus, ištrupėjęs, išplautomis apnašomis. Tinkas pakabintas ant armatūros strypų įtvirtinto tinklo. Tinklo akučių dydis 0,5x0,5 cm. Tinkas turi įtrūkimų, ir nukritusių dalių.*

*Nr. 4. Nuotraukoje užfiksuotas Fasadas Nr. 2. Matosi vandens vaga ir laiptai perraukštėjimas yra apie 1.35 m. ir sudaro ~8-9 pakopas. Grotą sudaro keraminių raudonų plytų arka ant lauko akmenų mūro pamato. Pamatas įgilintas nedaugiau kaip pusę akmenio, ~15-20 cm. Takelis natūralaus grunto. Arka uždengta tinko ant tinklo pakabinto armatūros strypais, iš apačios. Iš viršaus įrengtas vaikščiojimo takas iš natūralaus ir piltinio grunto. Arkos viršaus kraštai apaugę menkaverčiais želdiniais ir buvusių medžių šaknimis. Arkos tinkas imituojantis „uolieną“, vietomis suskilęs, apsamanojęs, turi drėgminių dėmių.*
