ANYKŠČIŲ TVENKINIO HIDROTECHNIKOS STATINIO ŠVENTOSIOS UPĖJE

APŽIŪROS AKTAS Nr. 1

2025 04 30
(data)

Upė Šventoji - 12210001
Anykščių tvenkinio kodas – 12250003
G/b užtvankos kodas - 12210001h0007
Perteklinio vandens pralaidos kodas - 12210001h0004

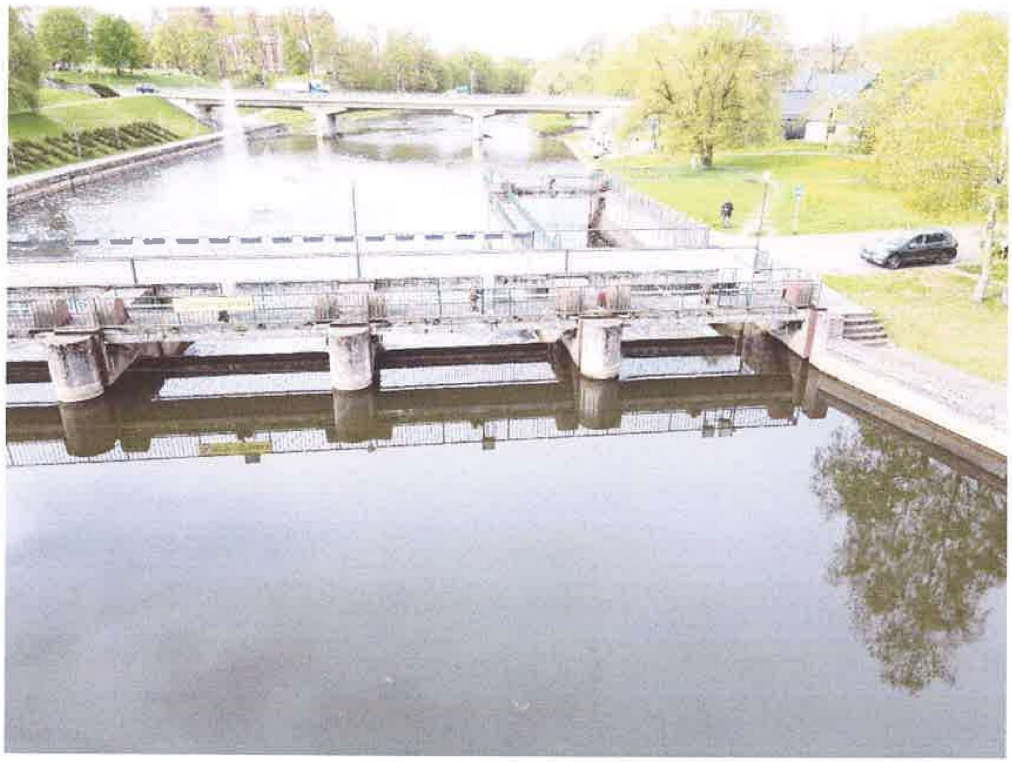
Užtvankos fragmentas

Tarnybinis tiltelis

Taurai ir žemutinis bjefas

Tarpinės atramos

Žuvų pralaida

Pakėlimo mechanizmai

Laikantys trosai

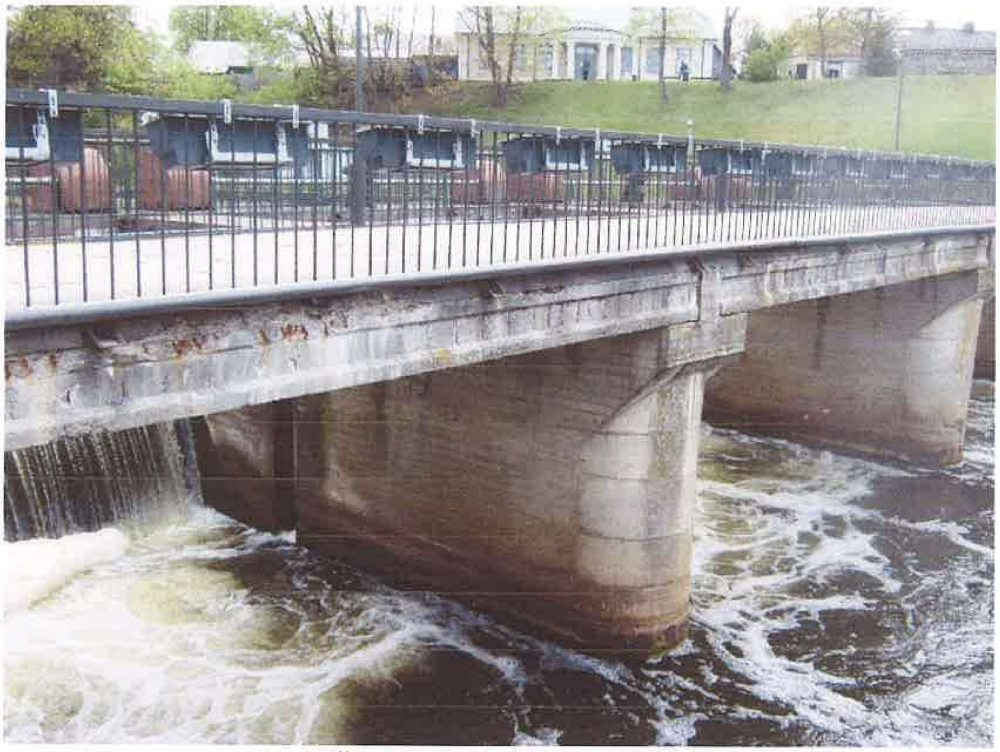
Užslenkstė, malšinimo šulinys

Žuvitakio skydas

Pėsčiųjų tiltas

Galinis tvirtinimas
