DUOMENYS APIE PROJEKTUOTOJĄ:	**UAB Projektavimo ir restauravimo institutas** Įmonės kodas 124563175, Gedimino pr. 21, Vilnius tel.: (8 5) 262 48 82, ofisas@pri.lt Marija Nemunienė, mob. tel. +370 687 90354, Kvalif. atest. Nr. A976, NKPAS kvalif. atest. Nr. 0267, el.p. marija@pri.lt
PROJEKTUOJAMO OBJEKTO DUOMENYS:	**Trakų salos pilis (1020) Trakų r. sav., Trakų m., Karaimų g. 43C,** **Trakų salos pilies komplekso rūmų gynybinė siena, barbakano ir bokštelių liekanos u. k. 29965,** **Trakų salos pilies komplekso priešpilio gynybinė siena u. k. 29974**
TVARKYBOS DARBŲ PROJEKTO PAVADINIMAS:	**Trakų salos pilies (1020) Karaimų g. 43C, Trakai, tvarkybos darbų (remonto, restauravimo, konservavimo, avarijos grėsmės pašalinimo) projektas** **PRI. 21-05-PvDP**
PROJEKTO DALIS:	**Konstrukcijų sprendiniai (remontas, restauravimas)** **PRI. 21-05-PvDP-SK** **Laida A** **Gynybinių sienų tvarkyba**
STATINIO PROJEKTO PAVADINIMAS:	**Trakų salos pilies tvarkybos darbai ir veiklų išplėtimas**

Trakų salos pilies (1020) Karaimų g. 43C, Trakuose tvarkybos darbų projektas.
Rūmų gynybinės sienos (29965) ir Priešpilio gynybinės sienos (29974) tvarkybos darbai.

PvDP-SK-DŽ	**BYLOS SUDĖTIES ŽINIARAŠTIS**

PvD

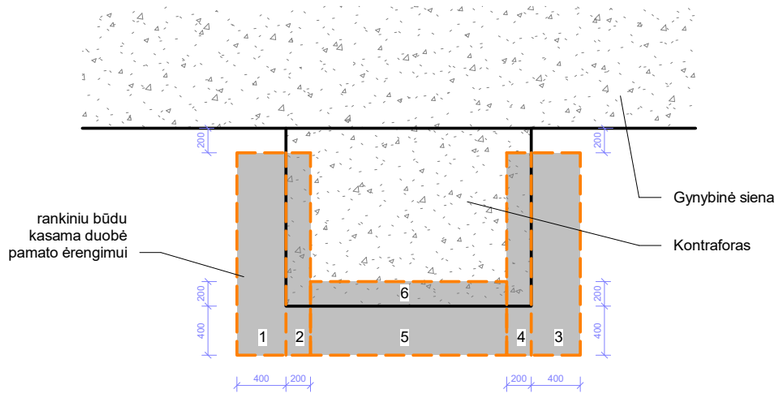
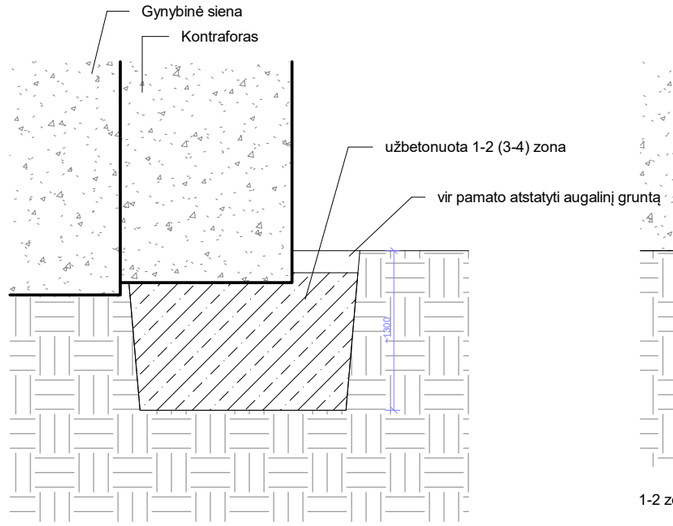
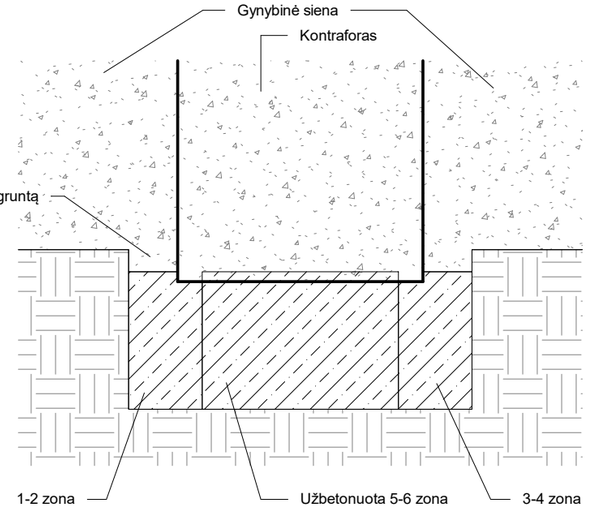
Pamato po kontraforsu įrengimas

Šių tyrimų metu atlikti patikrinamieji skaičiavimai pilies gynybinės sienos rytinei daliai su kontraforsais. Darbų atlikimo metu nustatyta, kad šie kontraforsai neturi pamatų įgilinimo, dėl temperatūrinių deformacijų yra atskilę nuo sienos paviršiaus. Pagal sienos stiprumo ir pastovumo skaičiavimus, kontraforsai neperima lenkimo momento nuo grunto reakcijų į gynybinę sieną, o atlieka tik pado ploto padidinimą, dėl ko šiek tiek padidėja sienos laikomoji galia nustūmimui. Pagal skaičiavimus, priimant, kad gruntas po kontraforsais nestabilus, ir esant pilnam mūro sukibimui su siena, kontraforsai sukelia sienai papildomas apkrovas, dėl kurių sienos laikomoji galia pablogėja ir pasiekia ribines pastovumo reikšmes.

PASTABOS:
įrengimo seka:
- rankiniu būdu kasama duobė pamatui zonoje 1, iškasus iki projektinio gylio, išvalomas gruntas iš zonos 2;
- išbetonuojamas pamatas 1-2 zonoje. Pamatas armuojamas erdviniu karkasu iš S500 D12 armatūros;
- betonui 1-2 zonoje pasiekus bent 20% stiprumo, analogiškai kasama duobė ir įrengiamas pamatas 3-4 zonoje ir analogiškai 5-6 zonoje.
- betonuojama C20/25 betonu, aplinkos sąlygų klasė XC2, atsparumo šalčiui ir nelaidumo vandeniui klasės nenormuojamos. Vienam kontraforsui numatyti 3,3m³ betono.
