VAMZDYNŲ TV APŽIŪROS ATASKAITA Nr. VID 26/308

UŽSAKOVAS	VŠĮ Respublikinė Vilniaus universitetinė ligoninė
SUTARTIS	
Objekto adresas	Šiltnamių g. 29
Vamzdyno paskirtis	Buitinių nuotekų

Projekto pavadinimas	Projekto Nr.	Data
Šiltnamių g. 29 Respublikinė Universitetinė Ligoninė	**VID 26/308**	**2026-09-23**

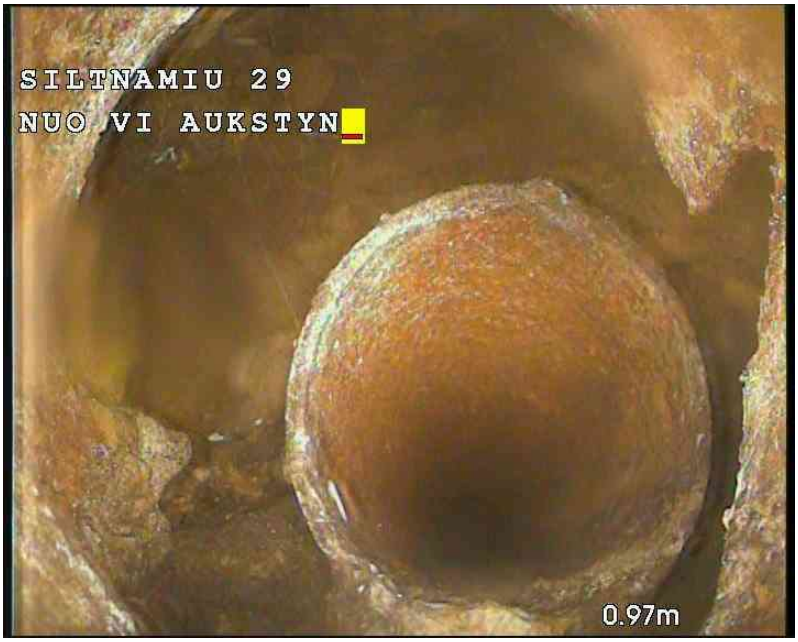
0.00	BCDA	Kanalo pradžia, šulinys	00:00:00	TrasaSiurblynė_5.jpg	1
	0.97	BDCC	Kamera stop. Gedimas		TrasaSiurblynė_6.jpg	5

TrasaSiurblynė_6.jpg, , 0.97m
Kamera stop. Gedimas
