TVARKYBOS DARBŲ PROJEKTO PAVADINIMAS	**RELIGINIŲ PASTATŲ PASKIRTIES (VISUOMENINIŲ PASTATŲ GRUPĖS) PASTATAS UN.NR. 4400-6623-4184** **UKMERGĖS KAPINIŲ KOPLYČIOS (UN.OB. KODAS 31800), ESANČIOS UKMERGĖS M., VAIŽGANTO G. 40 STOGO DANGOS AVARIJOS GRĖSMĖS PAŠALINIMO (APSAUGOS TECHNINIŲ PRIEMONIŲ IR NEATIDĖLIOTINŲ SAUGOJIMO DARBŲ) APRAŠAS SU SCHEMA**
OBJEKTO ADRESAS	**VAIŽGANTO g.40 UKMERGĖ**
STATYTOJAS	**UKMERGĖS RAJONO SAVIVALDYBĖ (111107563)**
STATYTOJO ADRESAS, KONTAKTINIAI DUOMENYS	**KĘSTUČIO A. 3, UKMERGĖ +370 340 60314, +370 340 63414**

PROJEKTO VADOVAS	REGINA SAVIČIENĖ tel. +370 686 25447 NKPA nr 0730 LR AM nrA1142
PROJEKTO NUMERIS	FLX 299-2026
PROJEKTO PARENGIMO METAI	2026

AIŠKINAMASIS RAŠTAS

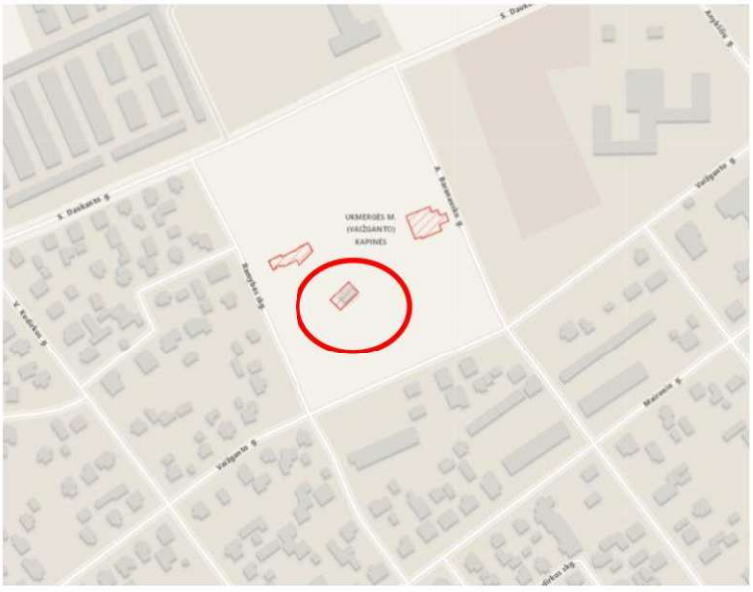
Esama būklė: Esama čerpių danga susidėvėjusi, daugelyje vietų atsirado dangos pažeidimai. Suskilo tiek pačios čerpės tiek buvo pažeista difuzinė plėvelė po jomis. Stogo dangos pažeidimai ir nusidėvėjimas nesulaiko atmosferos poveikio, atsirado lietaus vandens/ drėgmės patekimai į vidų. Stogo konstrukcijos yra papuvusios, įlinkusios, deformuotos. Nėra nuolajų ir apskardinimų, nėra lietaus surinkimo sistemos. Stogo bokštelio skardos danga

susidėvėjusi. Langai buvo su išdaužytais stiklais, dėl to rėmai yra kritulių pažeisti, šiuo metu yra įdėtas viengubas stiklas, nuo kritulių poveikio laikinai apsaugo, bet sandarumo neužtikrina. Cokolio būklė gera, fasado tinkas dėl stogo nuolajų ir apsikardinimų trūkumo yra pažeistas kritulių, vietomis atskilęs.

Stogo remonto metu numatomi šie darbai: Esamų čerpių demontavimas, esamų apskardinimų likučių demontavimas, difuzinės plėvelės pašalinimas. Esamo medinio grebėstų sluoksnio atidengimas ir įvertinimas, susidėvėjusių dalių pašalinimas. Esamos šilumos

Visa stogo danga keičiama į naują stogo dangą analogišką esamai, molio čerpių. Pastato vertingoji savybė - stogo dangos medžiaga ar jos tipas – raudono molio čerpių dangos tipas

Šiltinimo medžiagą pakeisti nauja, sudėti naują garo, difuzinę plėvelę ir grebėstus. Grebėstavimas vykdomas nekeičiant tašelio dydžio (50x50mm). Įrengiami apskardinimai iš cinkuotos ir dažytos čerpių spalvos skardos. Stogas dengiamas keramikinėmis molio spalvos čerpėmis S formos banga.

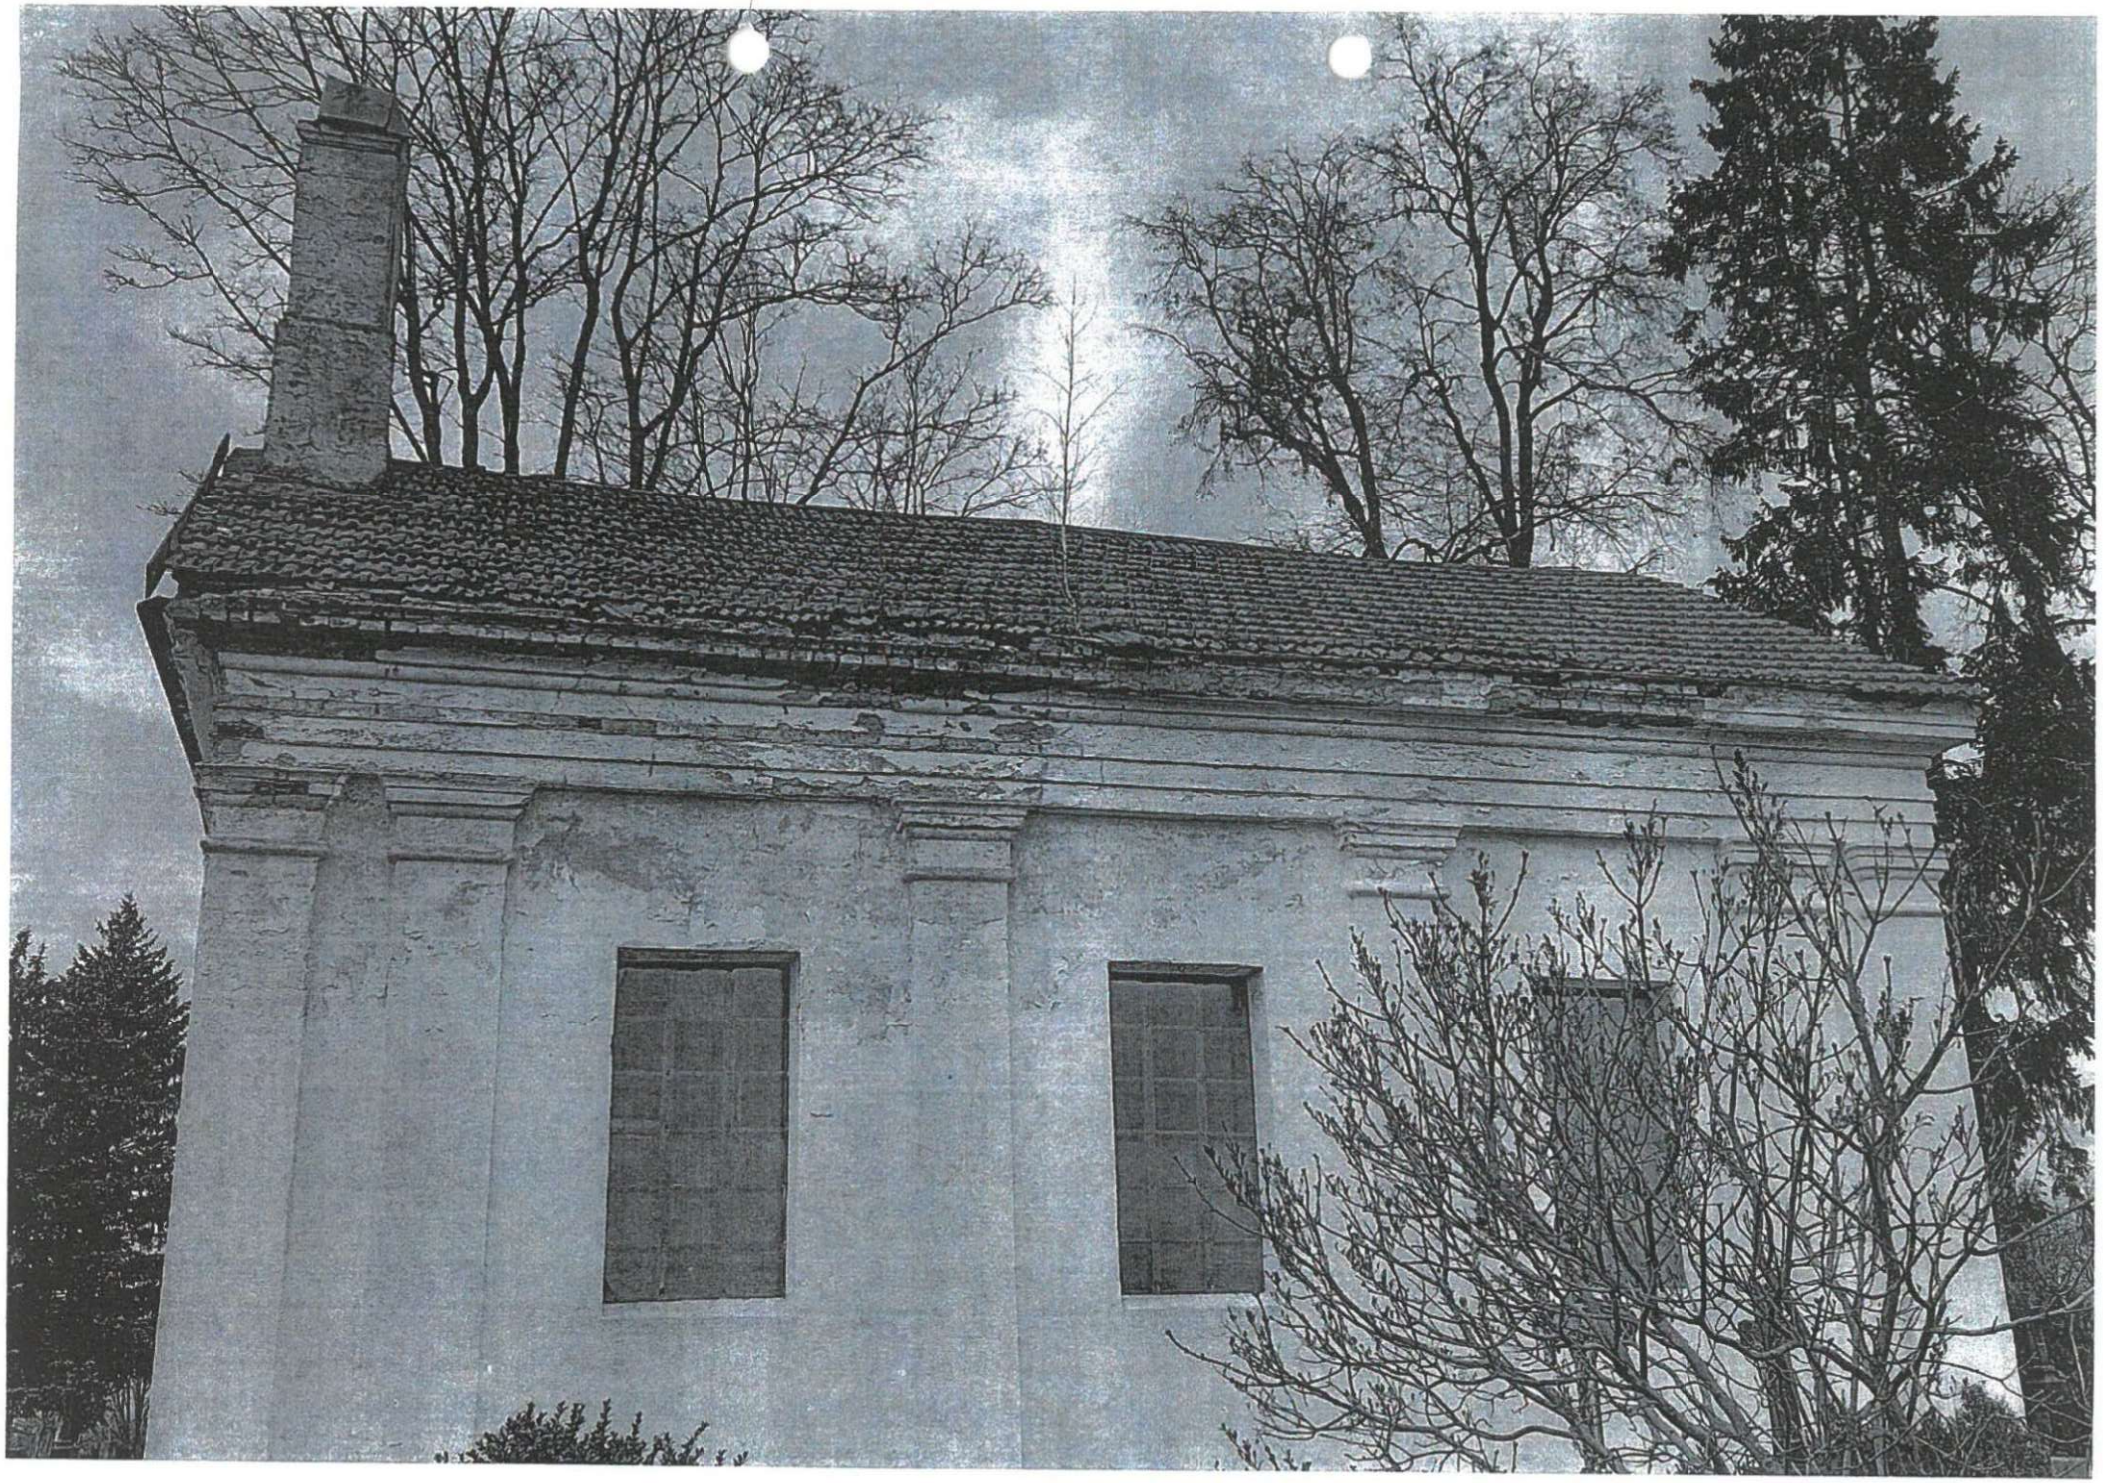
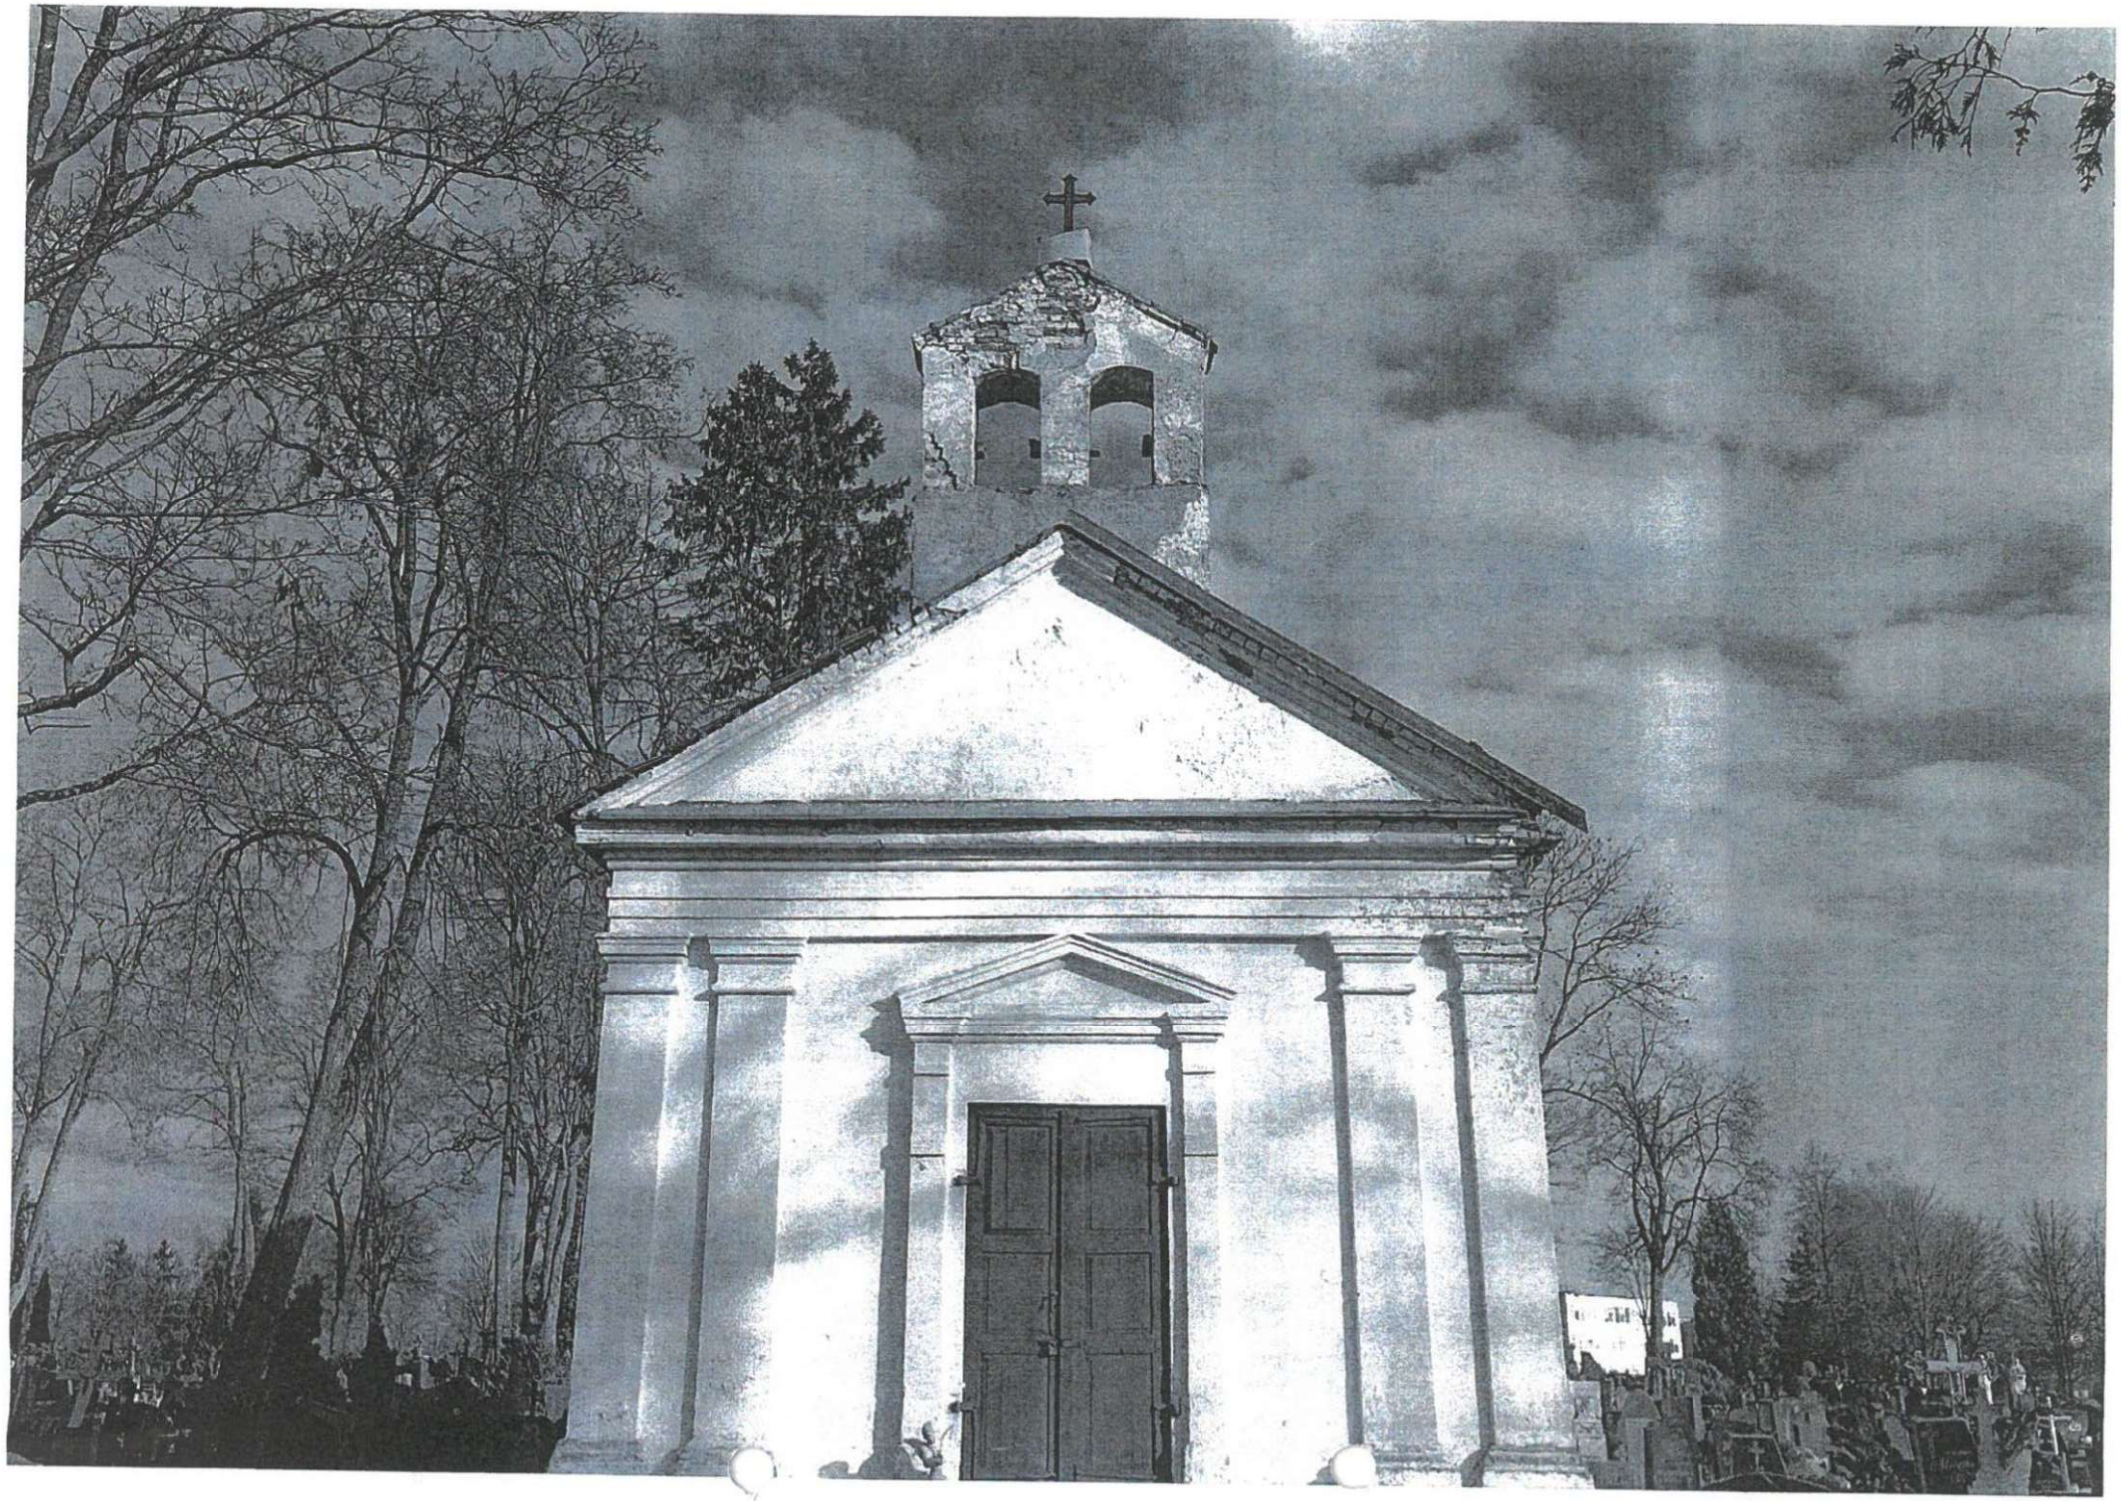
Pastebėti pažeidimai, defektai, gedimai (aprašyti neatitikties rūšį, vietą, matmenis ir kt. svarbius kriterijus)	**Rekomendacijos**	**Žymų apie vykdymą įtraukimo vieta**
1. Statinio išorė			
Fasadai, atitvarų plyšiai, įtrūkimai, apsauginio sluoksnio pažeidimai	Vietomis aptrupėjęs, nusilupęs, atšokęs fasado tinkas	Pertinkuoti, perdažyti	
Lietaus vandens nuvedimo sistema	Nėra	-	-
Pamatas, cokolis	Geri		
Medinių konstrukcijų pažeidimai ir korozija	Stogo konstrukcijos papuvusios, įlinkusios, deformuotos	Stiprinti, remontuoti	
Lauko durų (t. p. spynų, rankenų ir pan.) būklė	Papuvusios, išsikraipiusios, sandariai neužsidaro	Remontuoti	
2. Stogas			
Danga	Vietomis ištrupėjusios čerpės		
Apskardintos detalės	Nėra apskardinimo, arba surūdyjęs		
3. Įvertinimas			
Pamatas	Geras		
Sienos	Blogos būklės		
Stogas	Blogos būklės
