<b>STATYTOJAS (UŽSAKOVAS)</b>	AB Lietuvos automobilių kelių direkcija J. Basanavičiaus g. 36, LT-03109 Vilnius
<b>STATINIO PROJEKTO PAVADINIMAS</b>	Valstybinės reikšmės rajoninio kelio Nr. 2406 Kupiškis – Rudiliai - Subačius 12,053 km tilto per Suosą rekonstravimo techninis darbo projektas
<b>STATINIŲ GRUPĖ</b>	Susisiekimo komunikacijos: kiti transporto statiniai (8.6)
<b>STATINIO ADRESAS</b>	Kupiškio rajono savivaldybė
<b>STATINIO PAVADINIMAS</b>	Tiltas per Suosos upę
<b>STATINIO KATEGORIJA</b>	Ypatingasis statinys
<b>STATINIO PROJEKTO ETAPAS</b>	Techninis darbo projektas
<b>STATINIO PROJEKTO NUMERIS</b>	22054MM.2406-00-RTDP
<b>STATINIO PROJEKTO DALIS</b>	Bendroji dalis. Statinio apžiūra
<b>BYLOS ŽYMUO</b>	BD-2
<b>BYLOS LAIDOS ŽYMUO</b>	0
<b>BYLOS IŠLEIDIMO DATA</b>	2023-04

**AIŠKINAMASIS RAŠTAS****1. Bendra informacija**

Tilto per Suosą valstybinės reikšmės rajoniniame kelyje Nr. 2406 Kupiškis - Rudiliai - Subačius 12,053 km statinio apžiūros ataskaita parengta vadovaujantis 2022 m. gruodžio 20 d. pasirašyta sutartimi Nr. S-1677 tarp Lietuvos automobilių kelių direkcijos prie Susisiekimo ministerijos ir UAB TEC Infrastructure, STR 1.03.01:2016 „Statybiniai tyrimai. Statinio ava

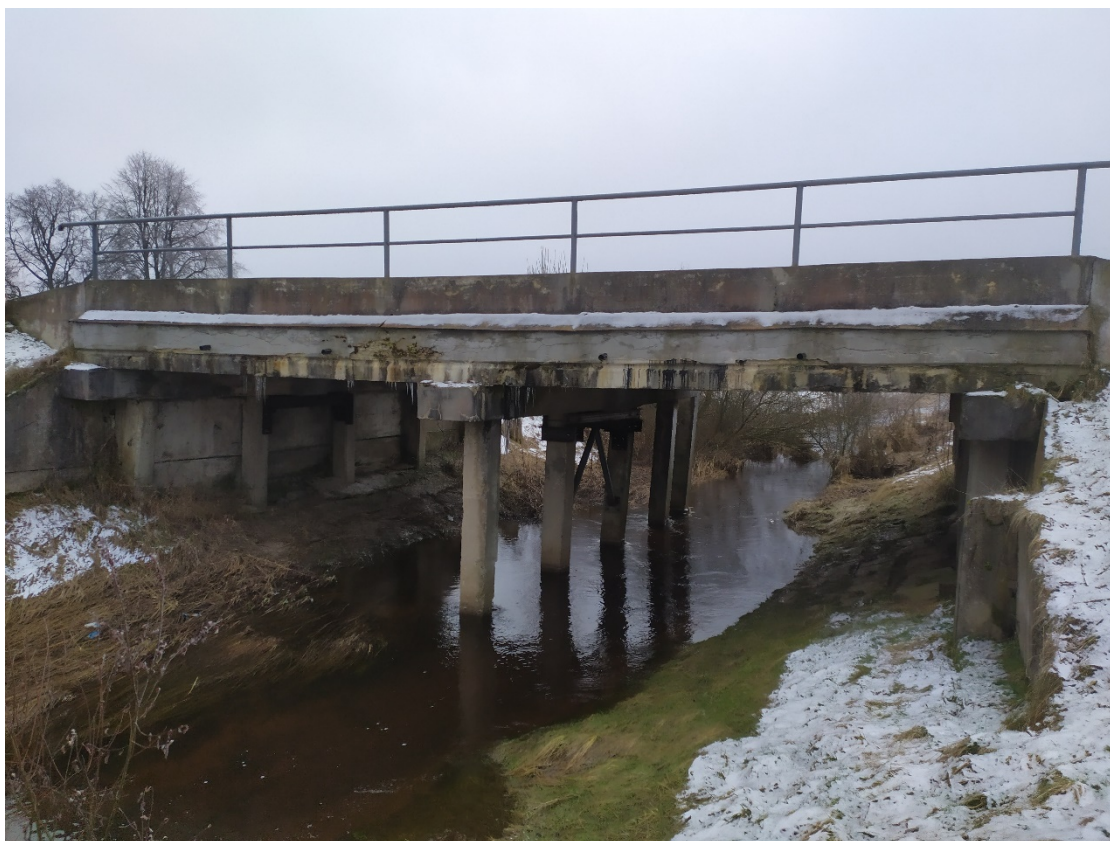
**2 pav.** Tilto fasadas

Tiltas yra dviejų tarpatramių (2 pav.). Tarpatramių ilgiai yra po 6 m, o perdanga laisvai atremta ant atramų. Perdanga sudaryta iš aštuonių plokščių vienam tarpatramiui, viso 16 vnt. (3 pav.). Atramos polinės. (3 pav.).

Tilto perdangos konstrukcijos labai paveiktos aplinkos poveikio. Dėl kiauros hidroizoliacijos yra ardamos tilto atramos bei perdangos konstrukcijos ir patiltės šlaitų tvirtinimas.

Perdangos plokščių reikalavimai pasikeitę, todėl nebeatitinkamų reikalavimų, atsivėrusi armatūra sukorodavusi. Atramų poliuose atsivėrę išilginiai plyšiai, koroduoja pagrindinė ir pagalbinė armatūra. Atramų rygelių viduryje atsivėręs plyšys, briaunos aptrupėjusios, atsivėrusi armatūra paveikta korozijos. Vandens nuvedimo šulinėliai užasfaltuoti.

Konstrukcijos yra permirkusios, apsamanojusios ir apaugusios augmenija. Upės vaga po tiltu ir jo prieigose bei tilto kūgiai užnešti, apaugę vidutinio tankumo krūmynais bei žolynais.
