OBJEKTAS: PASTATAS 1C2p (UNIKALUS NR. 3996-0013-
 1015), LIEPŲ G. 1, GIŽŲ K., VILKAVIŠKIO R.
 SAV.

STADIJA: STOGO KONSTRUKCIJŲ TECHNINĖS BŪK-
 LĖS TYRIMAS IR EKSPERTINIS VERTINI-
 MAS

STATINIO TECHNINĖS BŪKLĖS TYRIMO

AKTAS Nr. 24-05/01

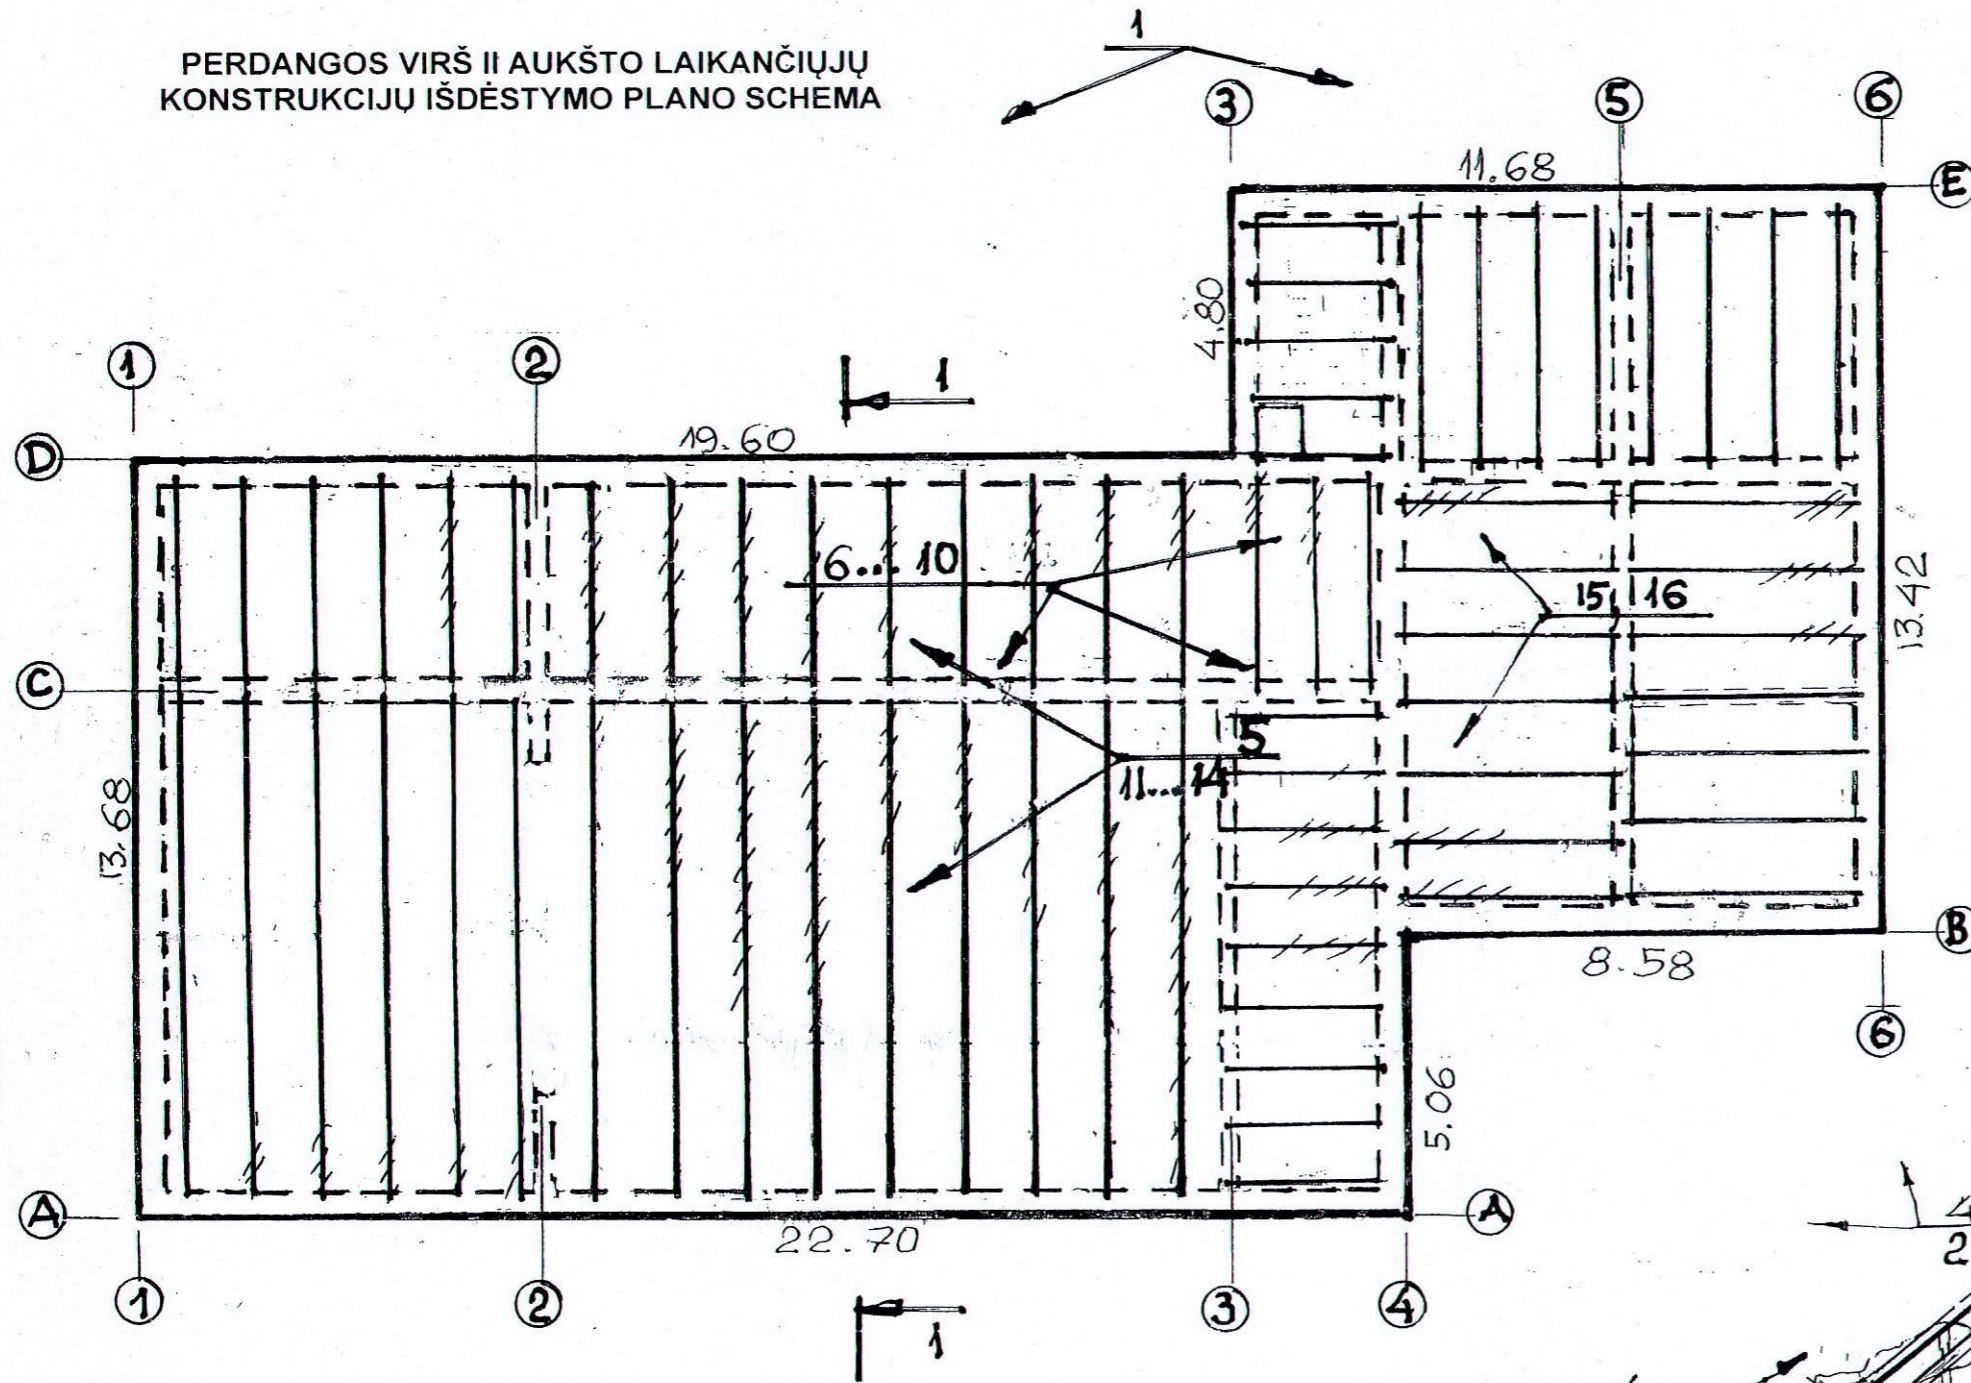
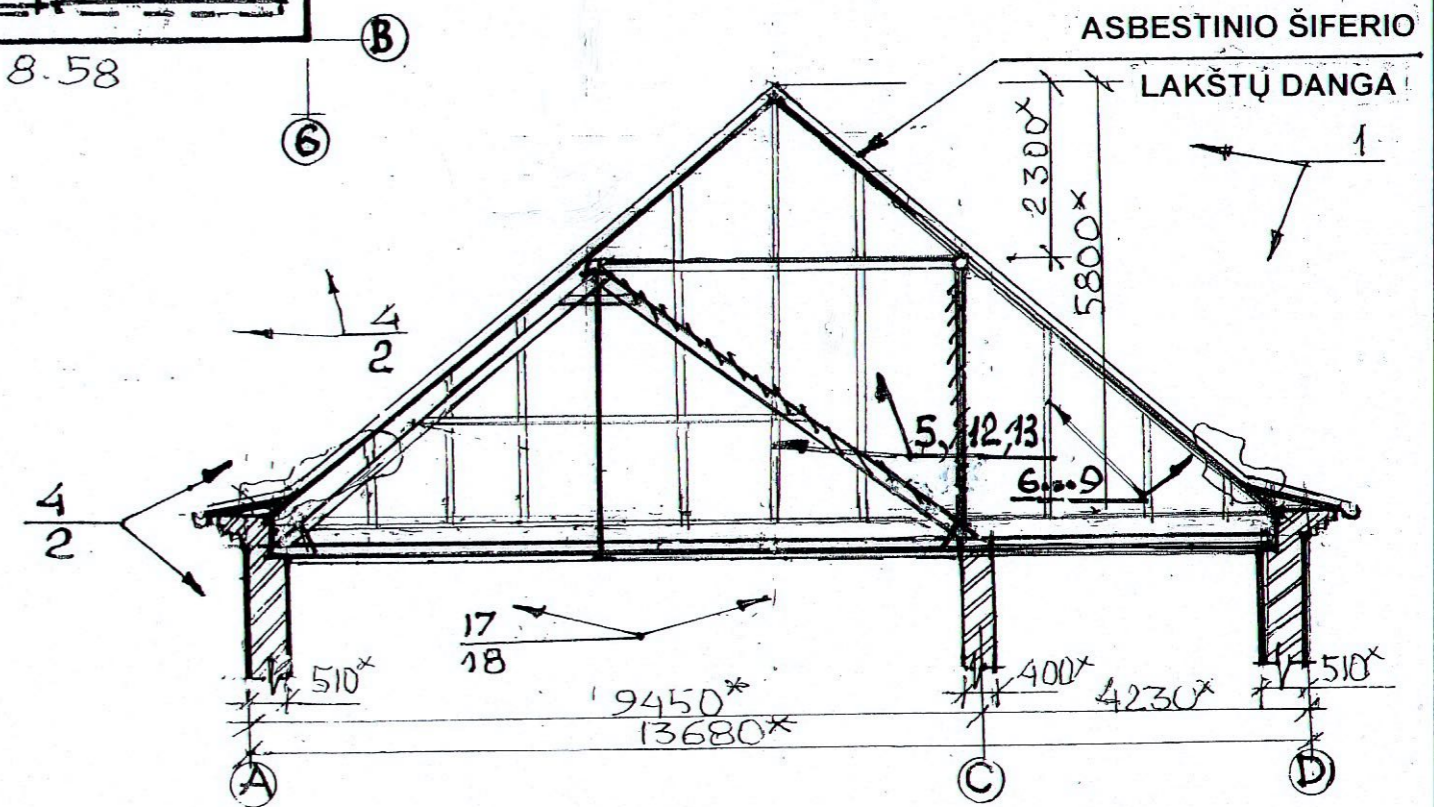
20 PAV.

- 5.3. Perdangos virš II aukšto medinių 6x22 cm skerspjūvio sijų, išdėstytų ~1,15 m žingsniu. Perdangos zonoje tarp ašių 1-3xA-D yra su tarpine atrama ašyje C ir plienine pakaba prikabintos prie gegnių tarpatramyje tarp ašių A-C. Sijos per ilgį sudurtos mediniais antdėklais.

PASTATO 1C2p LIEPŪ G. 1, GIŽŪ K., VILKAVIŠKIO RAJONO SAV., PERDANGOS VIRŠ II AUKŠTO LAIKANČIŪJŲ KONSTRUKCIJŲ IŠDĖSTYMO PLANO IR STOGO PJŪVIO 1-1 SCHEMAS SU NURODYTAIS DEFEKTAIS IR FOTOFIKSACIJOS VIETOMIS
