| <b>Projektuojamo objekto duomenys</b> | Maleišių III etnoarchitektūrinės sodybos namas su<br>svirnu, un. KVR kodas 37523<br>Maleišių k. 5, Svėdasų sen., Anykščių r. sav.<br>Statinio Un. Nr. NTR 4400-4511-2054<br>Žemės sklypo Un. Nr. NTR 4400-5362-5313 |
| <b>Tvarkybos darbų projekto pavadinimas</b> | Maleišių III etnoarchitektūrinės sodybos namo su<br>svirnu Maleišių k. 5, Svėdasų sen., Anykščių r. sav.<br>Tvarkybos darbų (remonto, restauravimo)<br>projektas<br>MONRESTA.21-08-TDP-TvDP |

Maleišių III etnoarchitektūrinės sodybos namo - svirno Maleišių k. 5  
Svėdasų sen., Anykščių r. sav. , esamos būklės

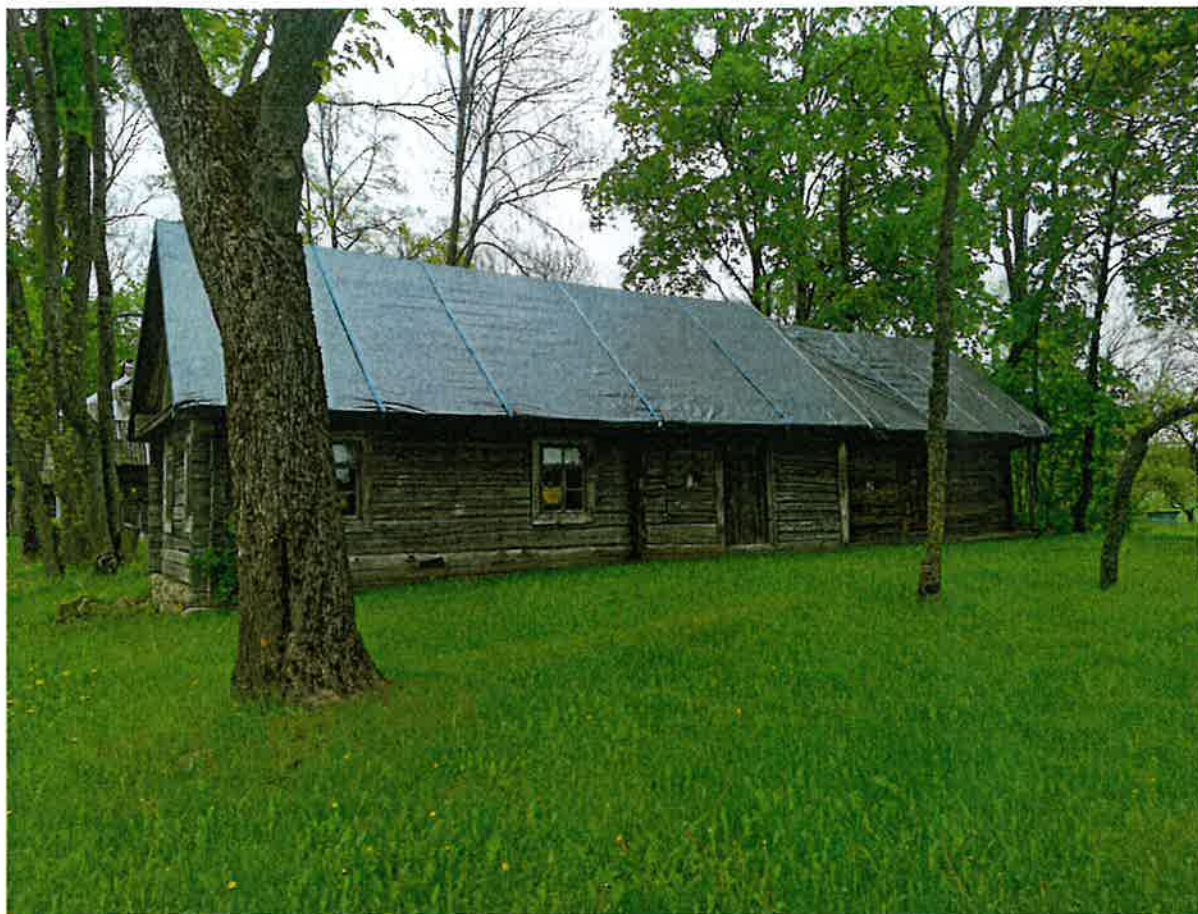
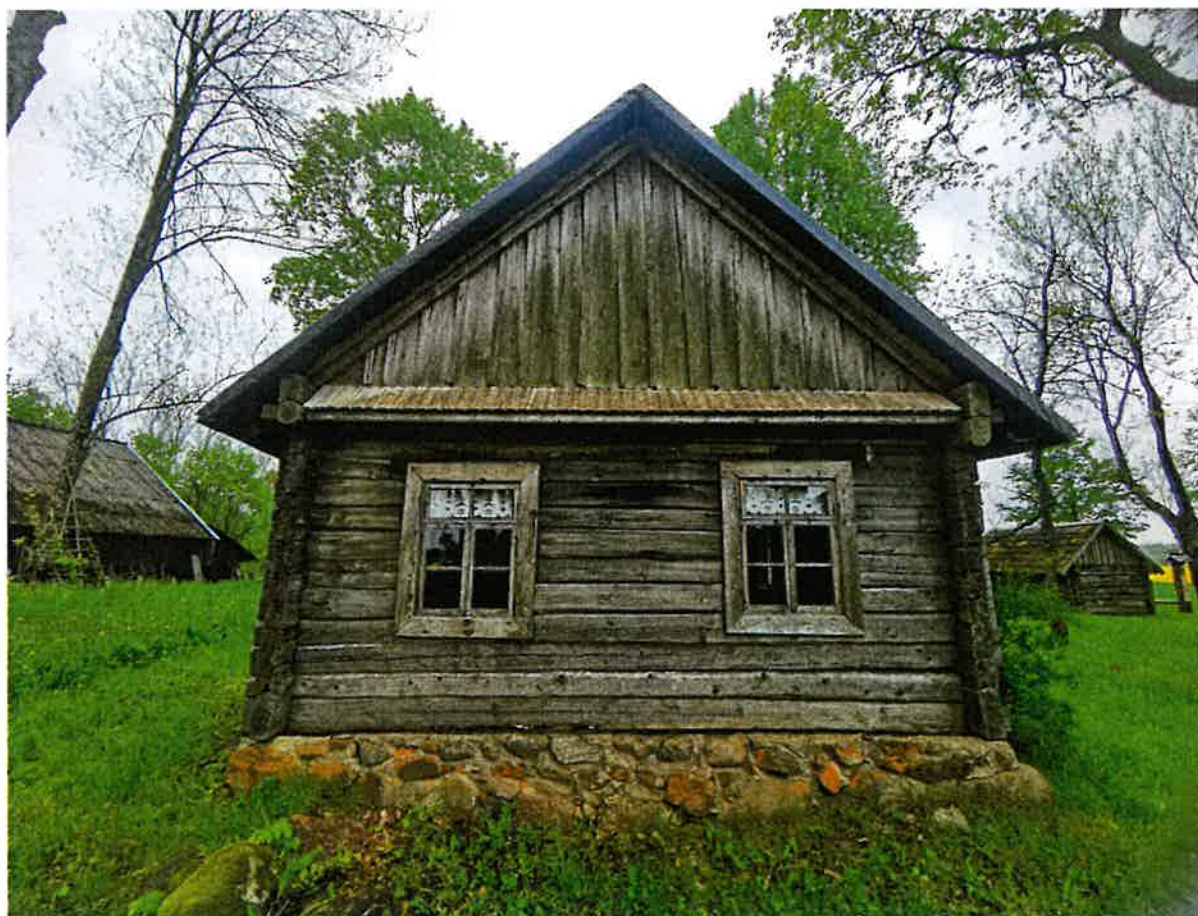
Langai keisti paskutinio remonto metu, be vyrių, nevarstomi, užkalti

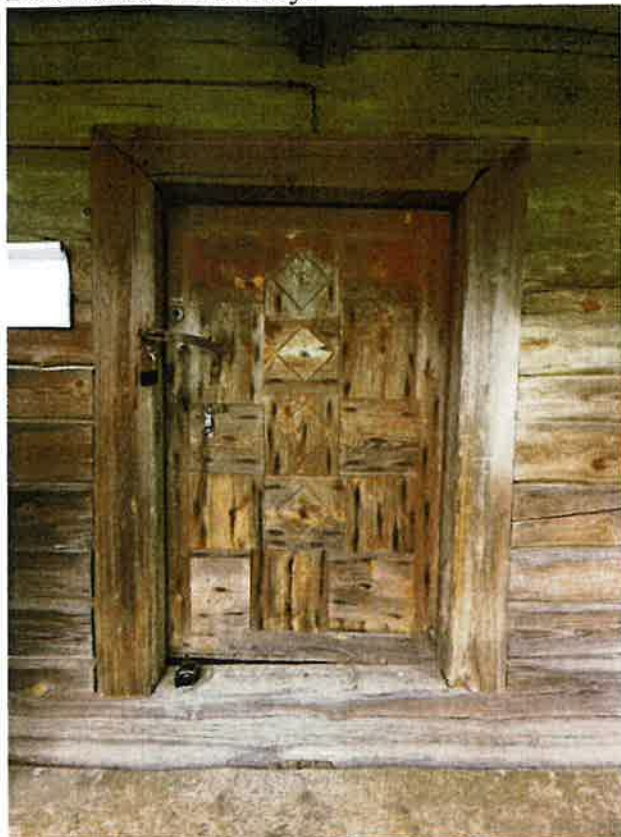
Dekoruotos svirno durys

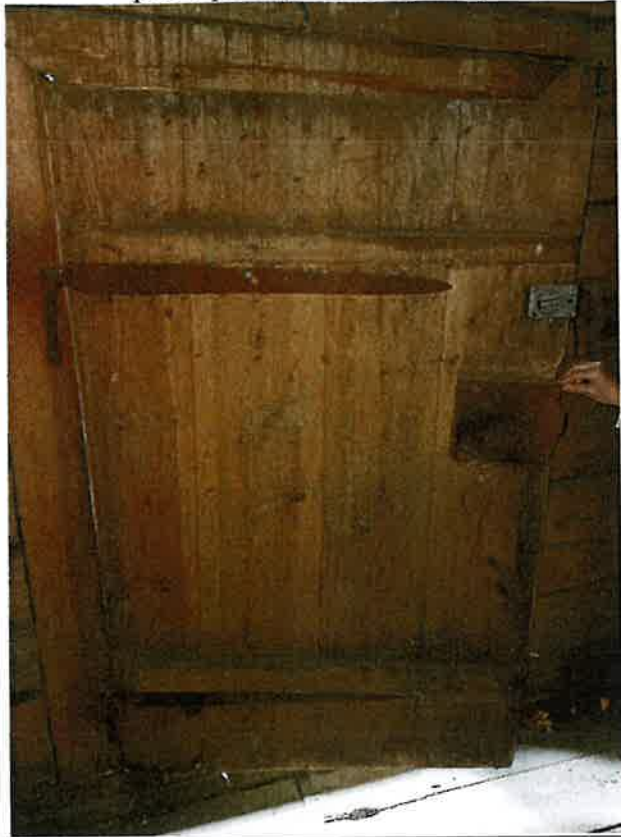
Iš vidinės pusės plačių vertikalių lentų sluoksnis

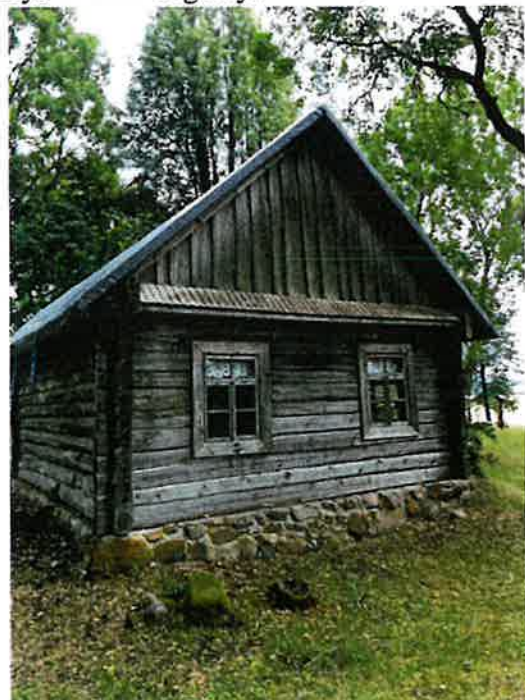
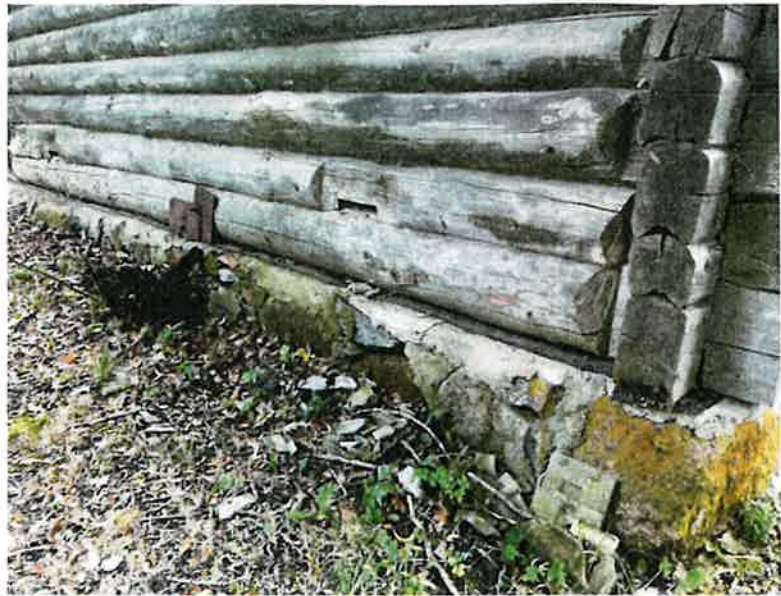
**Pamatai.** Pagrindinio statinio (buv. gyvenamojo namo) pamatai - juostiniai akmens riedulių mūro. Pamatai buvo remontuoti: tarp pamato ir apatinio rąsto įrengta horizontali hidroizoliacija. Statinio sklypas su nuolydžiu į gatvę. Gatvės fasado akmens riedulių mūro pamatai aukštesni, matomi įtrūkimai bei mūrinio defektai. Pamatus gadina nupjauto medžio šaknys ir šalia augantys krūmai.

- pamatus reikia saugoti nuo atmosferinių kritulių ir įvairių skysčių bei tirpalų, šarmų bei rūgščių infiltracijos į gruntą šalia pamato;
- išoriniu pamatų perimetru reikia įrengti „kvėpuojančią“ nuogrindą su nuolydžiu nuo pamatų, įrengti (jei neįrengtas) drenažą.

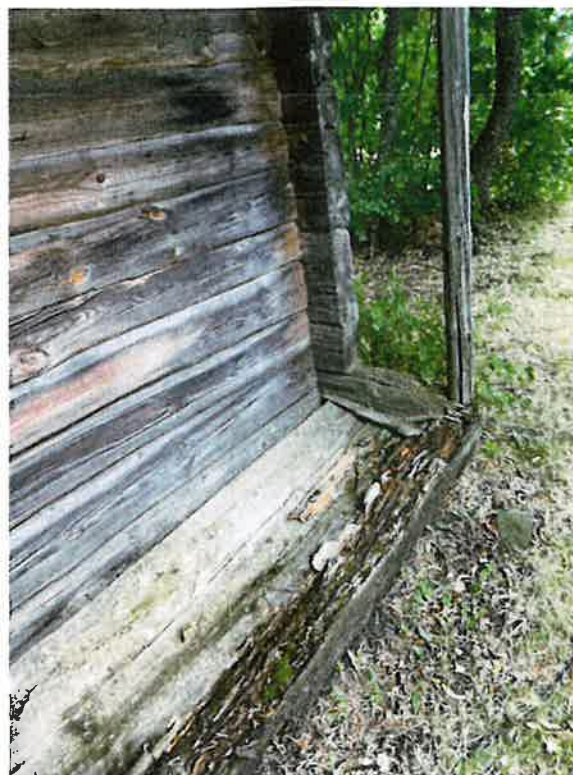
Žemesnio priestato – svirno rąstinės sienos be pamatų, sumontuotos ant skersinių rąstų, kurie iš lauko pusės vietomis supuvę. Viduje ant šių rąstų įrengtos medinių lentų grindys (jų stovis blogas). Priesvirnio paklotas iš 36 mm storio lentų supuvęs. Trūksta dviejų medinių stulpelių, atremiančių išsikišusį stogą. Matyti tik stulpelių lizdai apatiniame rąste ir mūrlote.

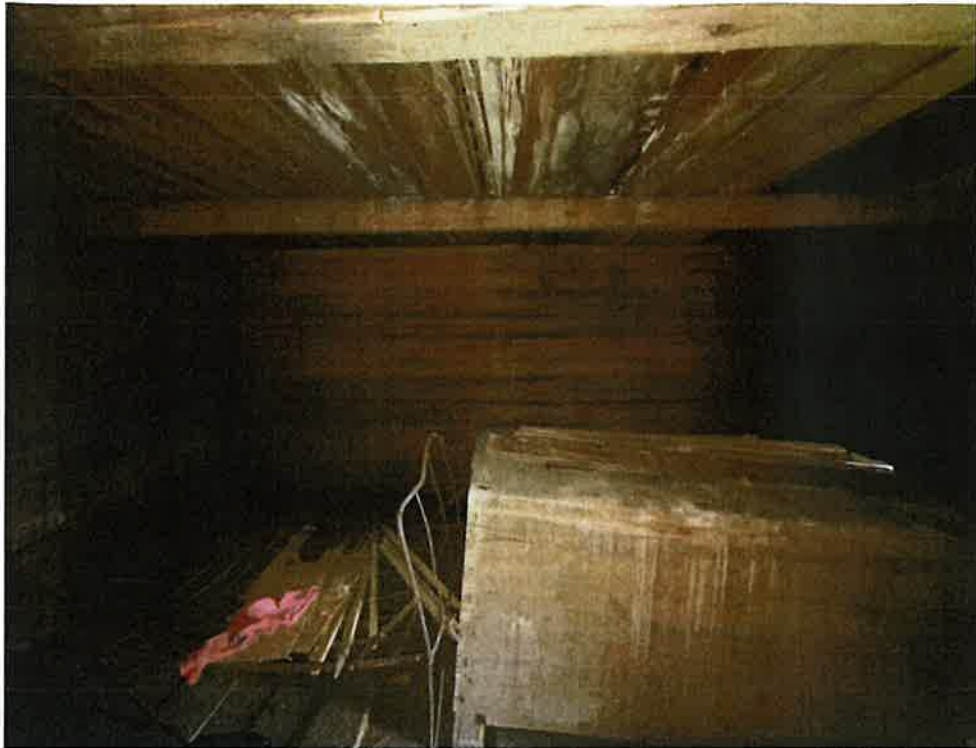
Vienas tašas atramoje ir sienojaus dalis papuvę.

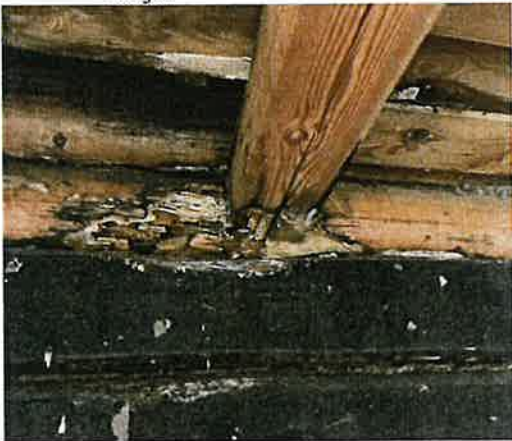
| 2.3 | <p>Viršutinio vainiko pažeisto rąsto 18x18 cm keitimas nauju.</p> | m | 7,20 | <p>Rąsto matmenys tikslinami vietoje</p> |

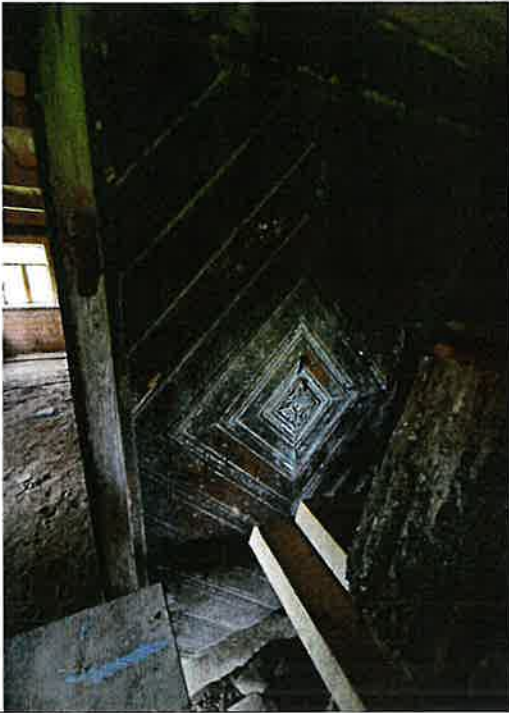
| 3. | D-3 | <p>VIDAUS DURYS</p> | Vnt. | 1 | Medinės, vienvėrės dvisluoksnės |
| 3.1 | | Durų paviršiaus nuvalymas nuo dažų | m² | 1,7 | Iš abiejų pusių |
| 3.2 | | Smulkių netekčių atstatymas | dm² | 9,00 | |

| 3.3 | | Durų paviršiaus gruntavimas, dažymas | m² | 1,7 | Dažyti vietoje iš abiejų pusių medžiui skirtais dažais |
| 3.4 | | Metallinių vyrių, gėmbių ir rankenos nuvalymas nuo rūdžių, nudažymas juodais matiniais dažais | kompl. | 1 | |

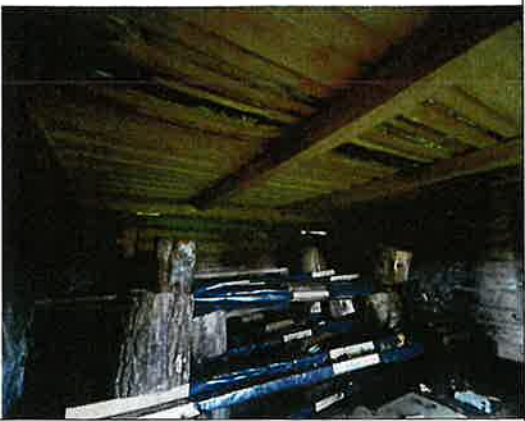
| 4.1 | | Esamo pažeistų lentų pakloto (vožtinio) nuardymas | m <sup>2</sup> | 88,40 | Sunaudojama kurui |

| 4.2 | | Puvinio pažeistų sijų keitimas 3 x 6 m | m | 18,00 | Tašyti spygliuočių rąstai 15x17 cm, impregnuojami dažyve sendinto medžio spalva |

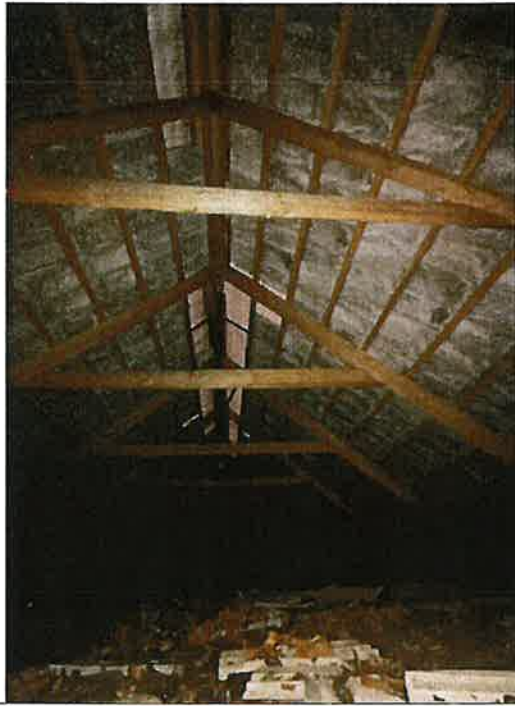
| 5 | | STOGAS | | m <sup>2</sup> | 96,60 | Esamas dvišlaitis, dengtas betoninėmis čerpėmis |

| 5.1 | | Nudengti polietileno plėvelę, nuardyti išlikusias betonines čerpes | | m <sup>2</sup> | 96,60 | Išvežama į sąvartas |
| 5.3 | | Įvertinus gegnių (7x12 cm) būklę, esant reikalui, pakeisti naujomis | | m <sup>3</sup> | 0,20 | Priimama 30 proc. naujų gegnių |

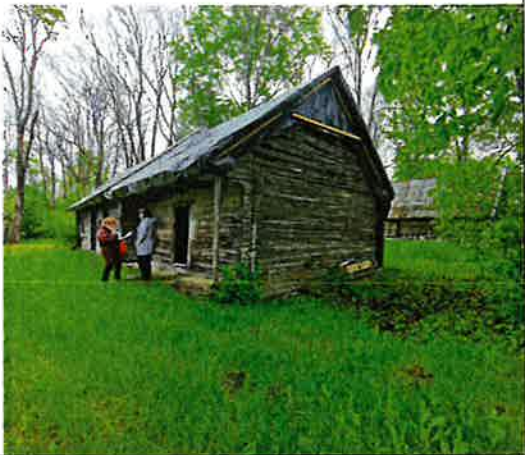
| II SVIRNAS | | | | | |
|---|---|---|---|---|---|
| 1. | | ARDYMAS | m <sup>3</sup> | 21,60 | Svirnas be pamatų labiau nukentėjęs nuo atmosferos poveikio. Pateiktas svirno tūris. |

| II SVIRNAS | | | | | |
|---|---|---|---|---|---|
| 1.1 | | Polietileno plėvelės ir betoninių čerpių pašalinimas, grebėstų nuardymas | m <sup>2</sup> | 52,16 | Išvežama į sąvartas |
