Kompleksas:	Klaipėdos Universiteto Gamtos ir matematikos mokslų fakultetas, H.Manto G. 84, NKV – G140K
Komplekso Nr.	Objektas:	Klaipėdos Universiteto Gamtos ir matematikos mokslų fakultetas, H.Manto G. 84, NKV – G140K
04032		
Objekto Nr.	Stadija:	Paruošiamieji priešprojektiniai darbai
04032	Tomas:	III
	Dalis:	Pastato architektūros konstrukcijų ir vidaus tinklų techniniai tyrimai

Dalis: Pastato architektūros konstrukcijų ir vidaus tinklų techniniai tyrimai

**KLAIPĖDOS UNIVERSITETO GAMTOS IR MATEMATIKOS MOKSLŲ
FAKULTETO PASTATO NKV – G140 „BUVUSIOS KAREIVINĖS KORPUSAS II“
ARCHITEKTŪROS KONSTRUKCIJŲ TECHNINIAI TYRIMAI**

PASTATO ARCHITEKTŪROS KONSTRUKCIJŲ IR VIDAUS INŽINERINIŲ TINKLŲ TECHNINIŲ TYRIMŲ ATASKAITA

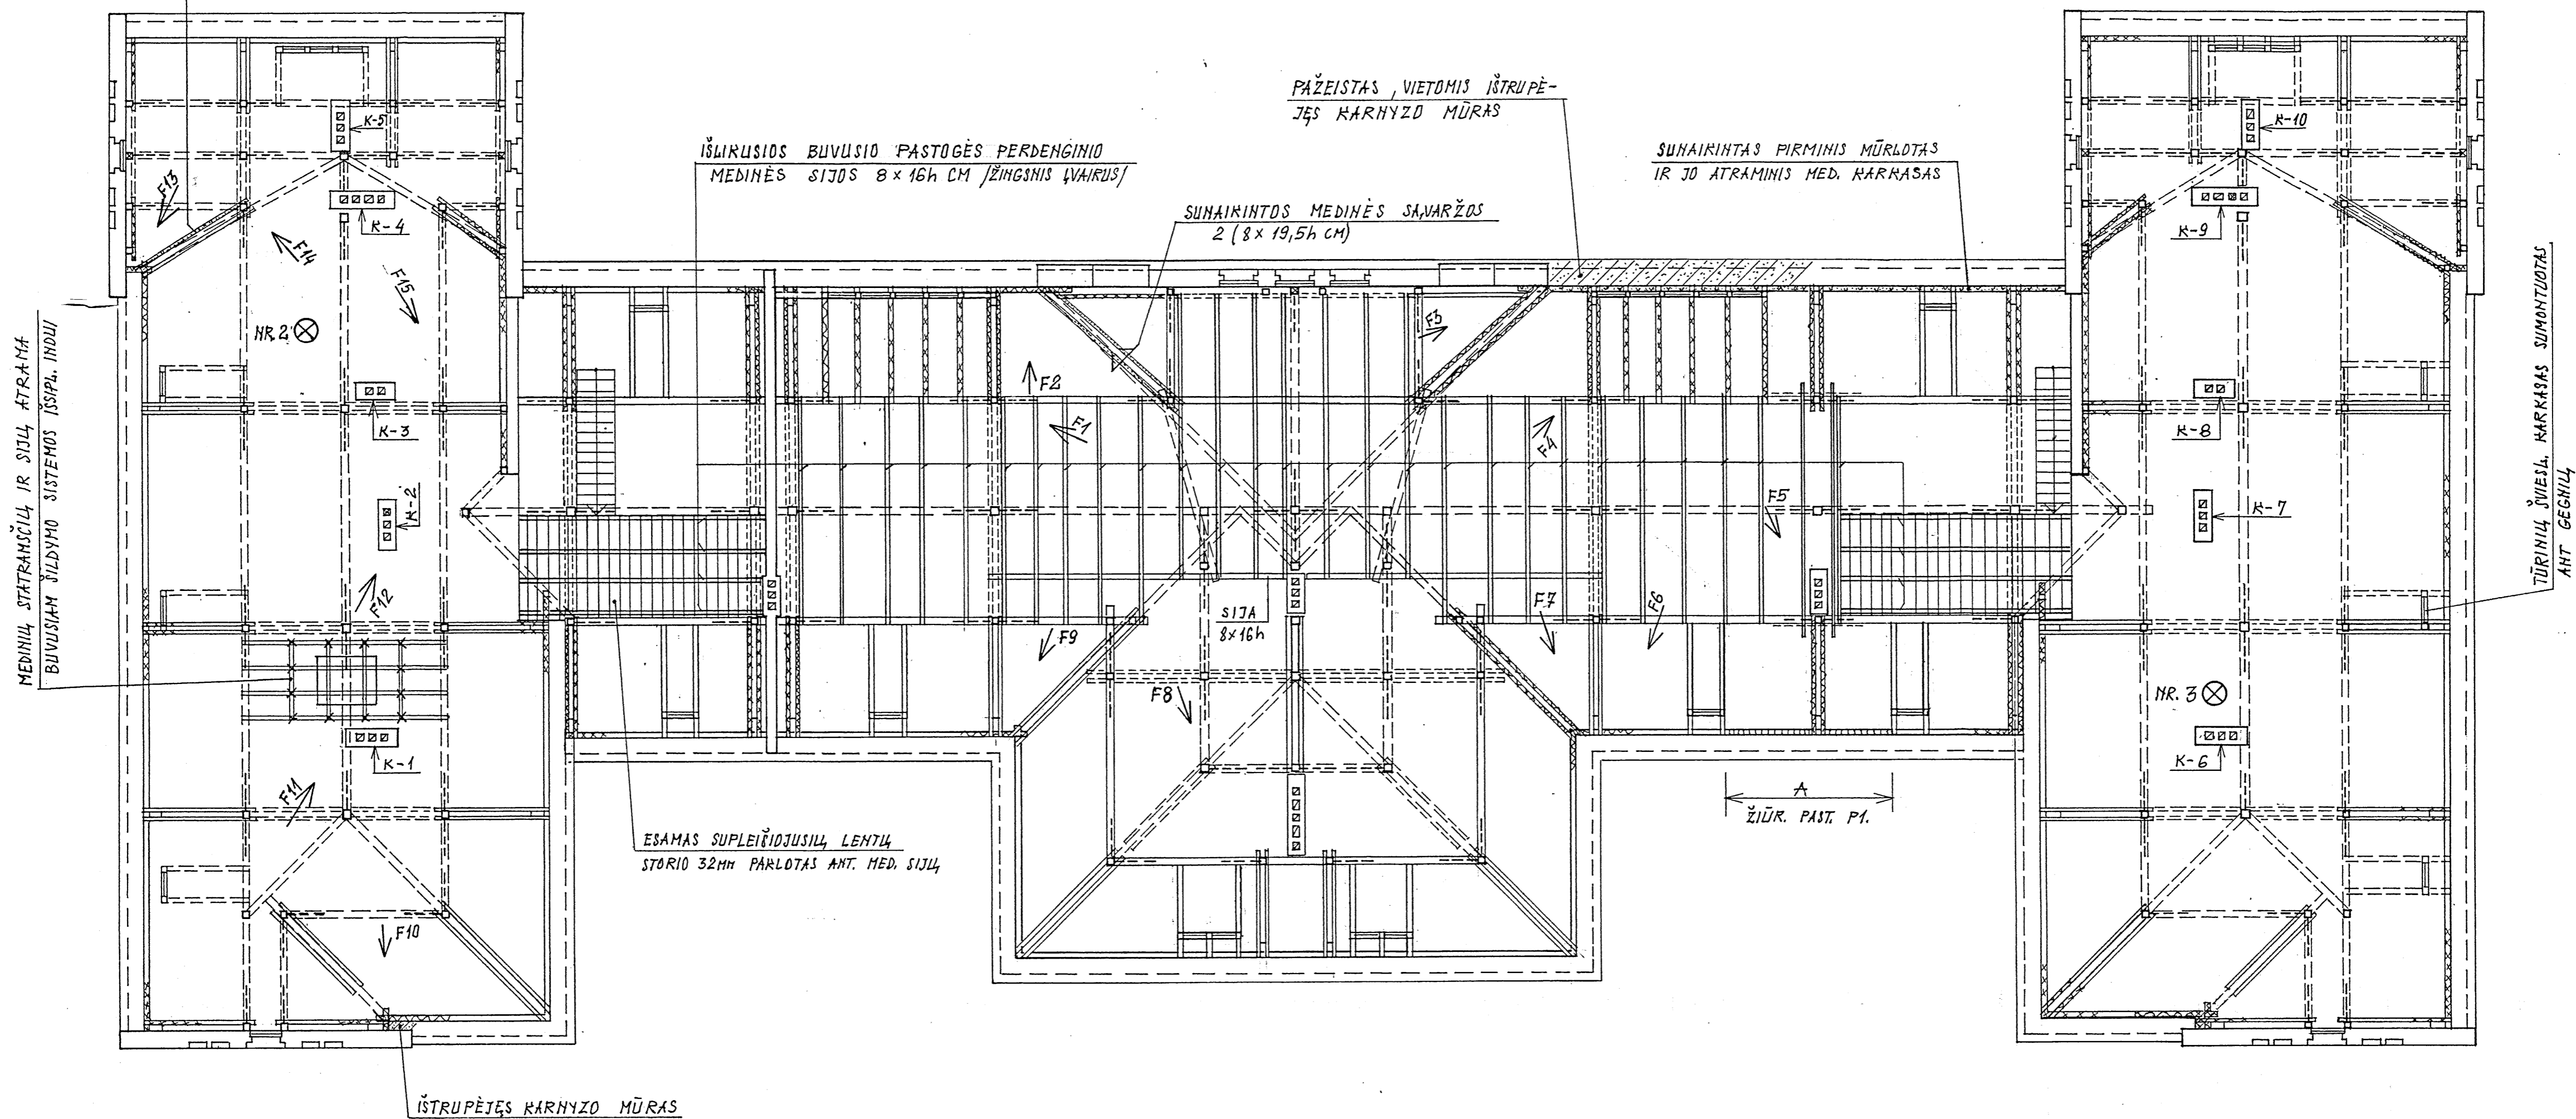
PASTOGĖS PLANAS M 1:100

SUNAIKINTA MEDINĖ SAVARŽA 8x19,5h (CM)
