## ŠIAULIŲ MIESTO SAVIVALDYBĖS ADMINISTRACIJA

### MOZAIKOS „ŠIAULIAI“

Tilžės g. 198  
Šiauliai

## KONSTRUKTYVO EKSPERTIZĖS ATASKAITA

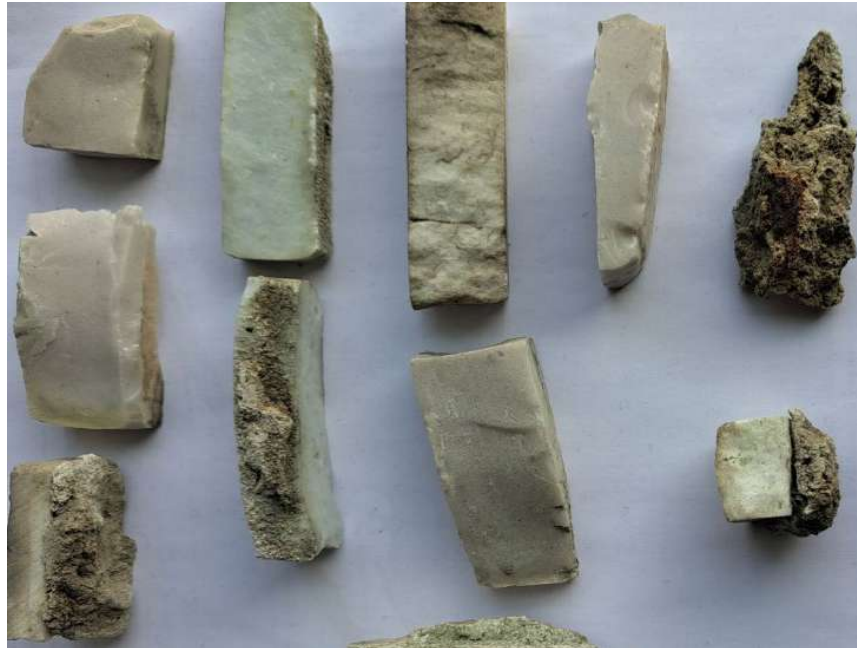
Pav. 3.1 Akmenukai

3.1 Mozaikos dekoratyviniai elementai – spalvoti mozaikos **Akmenukai** iš kurių sudėlioti mozaikos blokai

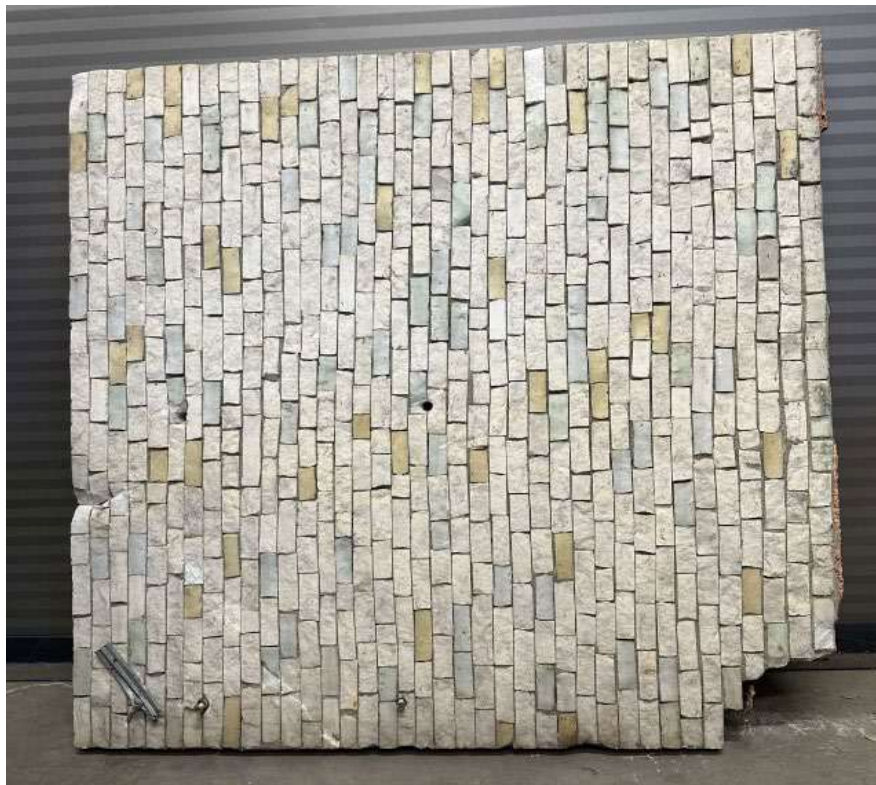
Pav. 3.2 Segmentas

3.2 Mozaikos blokas – **Segmentas**, iš kurių pilnai sudaryta mozaika

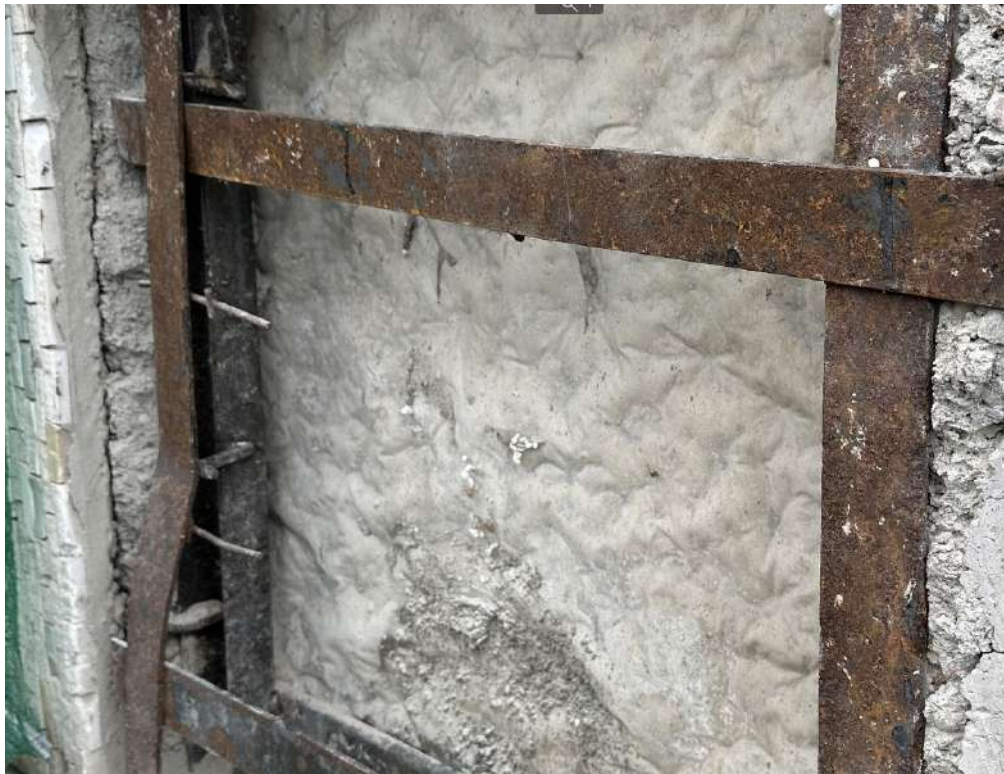
Pav. 3.3 Karkasas

3.3 Mozaiką laikantysis metalinis karkasas – **Karkasas**, pritvirtintas prie blokinės sienos, ant kurio prikabinėti Segmentai.

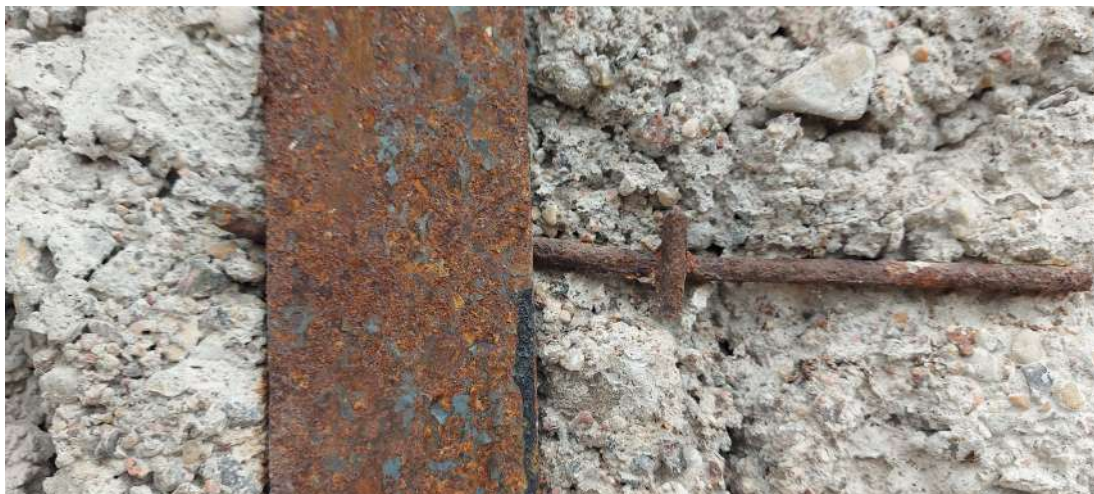
Pav. 3.4 Viela

3.4 Vieliniai tvirtinimo elementai – **Viela**, kuria mozaikos **Segmentai** pritvirtinti prie vertikalių ir horizontalių metalinių karkaso **Juostų**.

## 8.2 Viela pažeista korozijos.

Atlikus Vielos diametro matavimus nustatyta, kad **Viela** pažeista korozijos. Dėl korozijos suardytas laikančiųjų jungčių storis  $> 1,3$  mm

Mozaikos Segmento svoris - 80 - 160 kg (priklausomai nuo atplėšto užpildo storio). Dėl sumažėjusio Segmentus laikančiųjų Vielų diametro ir laikančiosios galios, bei progresuojančios korozijos yra rizika Segmentams nukristi.

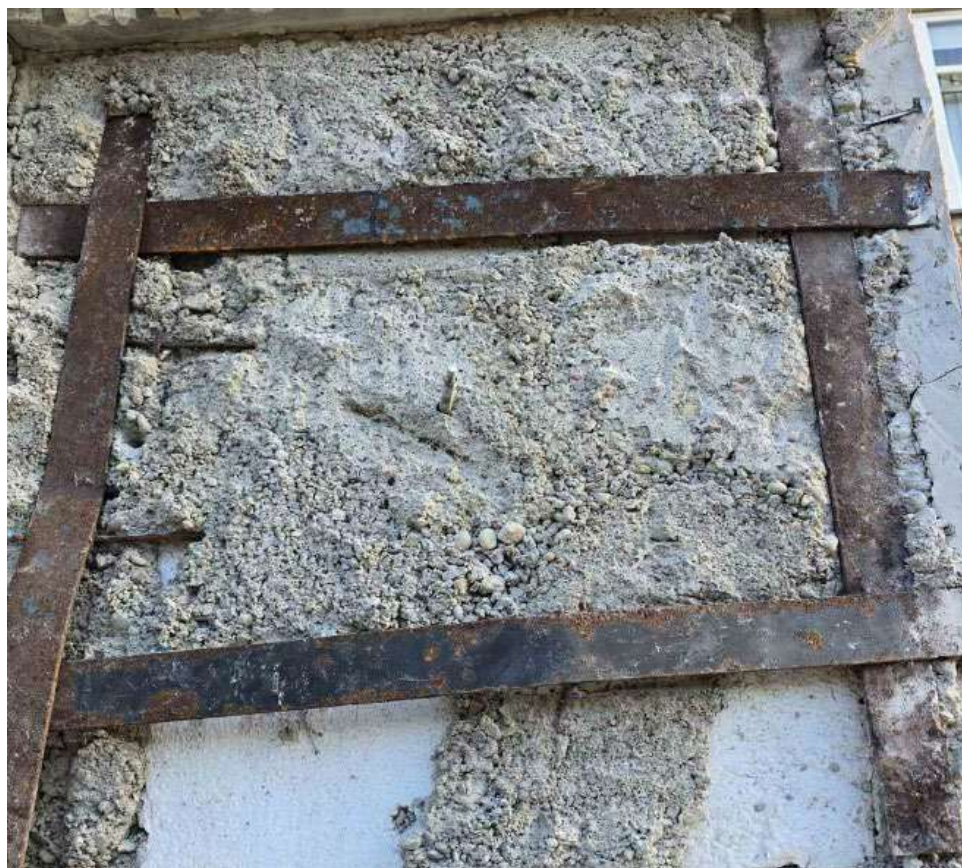
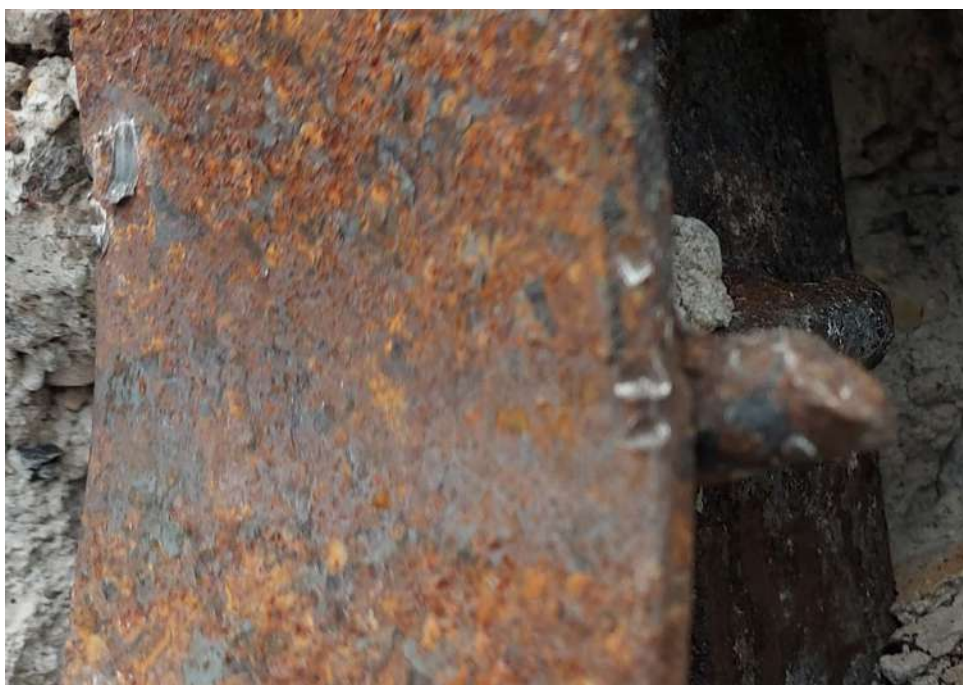
3.5 Vertikalios ir horizontalios, tarpusavyje suvirintos metalinės juostos - **Juostos**, kurios metalinių armatūrinių strypų pagalba tvirtinasi prie tvirtinimo profilio.

**8.3 Juostos** pažeistos korozijos, surūdijimo laipsnis C pagal LST EN ISO 8501-1. Atitrūkusios vertikalios ir horizontalios **Juostų** suvirinimo vietos:

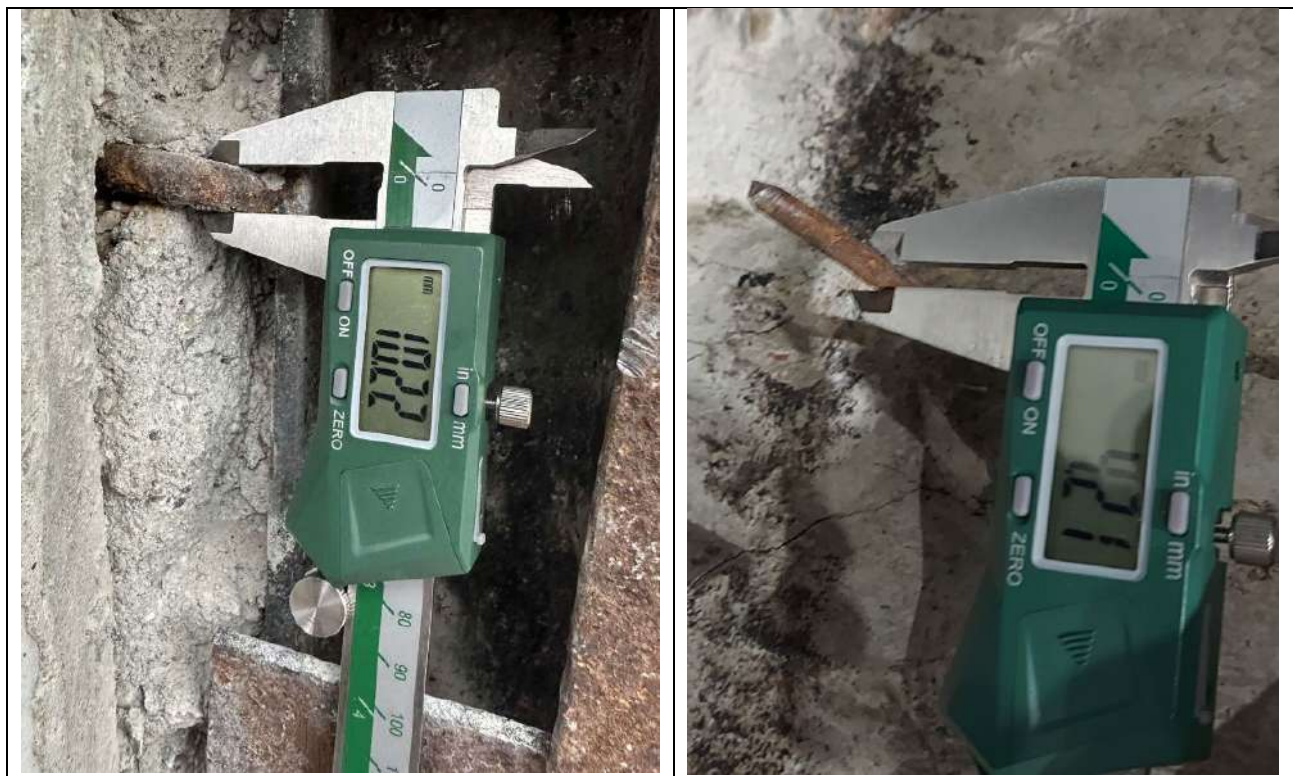
Pav 7.3 Jungiamosios vielos storio nustatymas
