**OBJEKTAS:** TILTO PER NERĮ A1 KELIO VILNIUS–KAUNAS–KLAIPĖDA  
99,822 KM EKSPERTIZĖ

**TILTO PER NERĮ A1 KELIO VILNIUS–KAUNAS–KLAIPĖDA 99,822 KM  
EKSPERTIZĖS AKTAS  
NR. SE24-06/07-10**

Kaunas, 2025-04-26

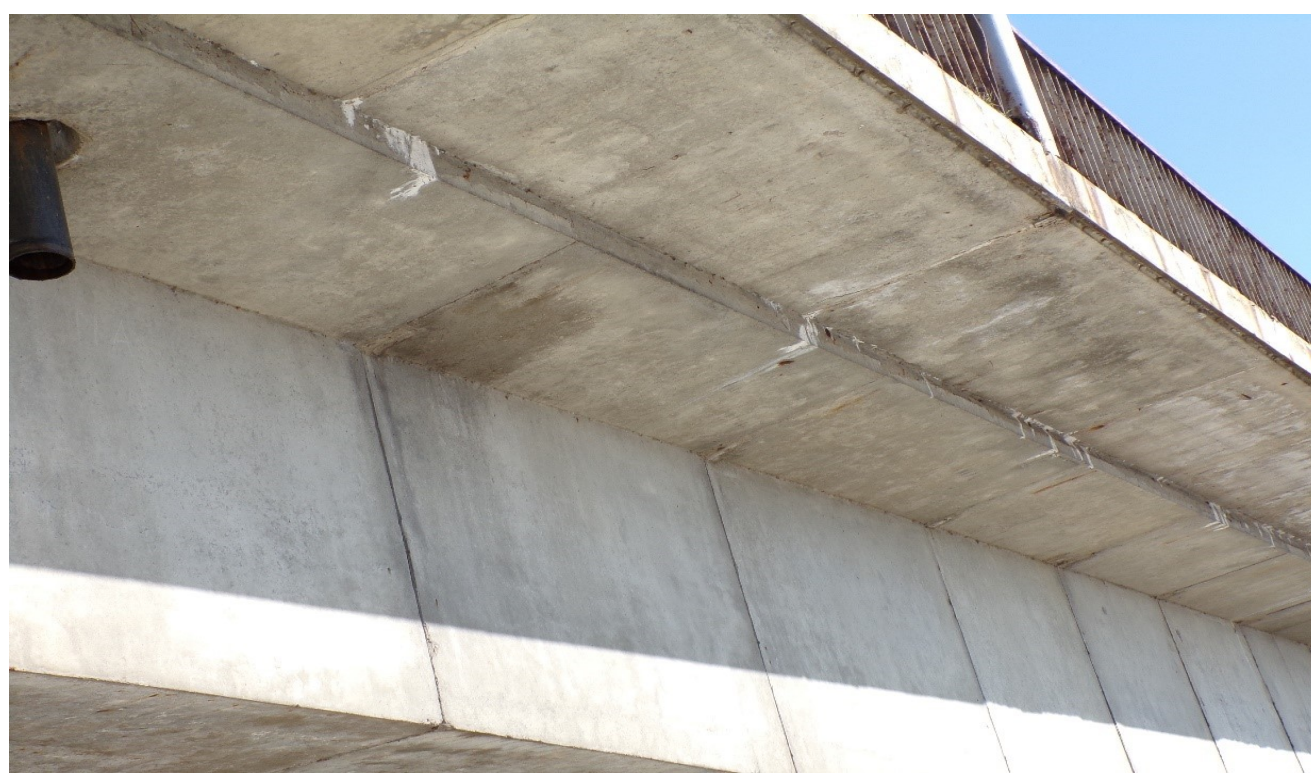
**8 pav.** Nesandari hidroizoliacija po šaliteljū žemupio pusėje. Perdangos sijos blokų lentynose matyti išsisunkę karbonatiniai produktai

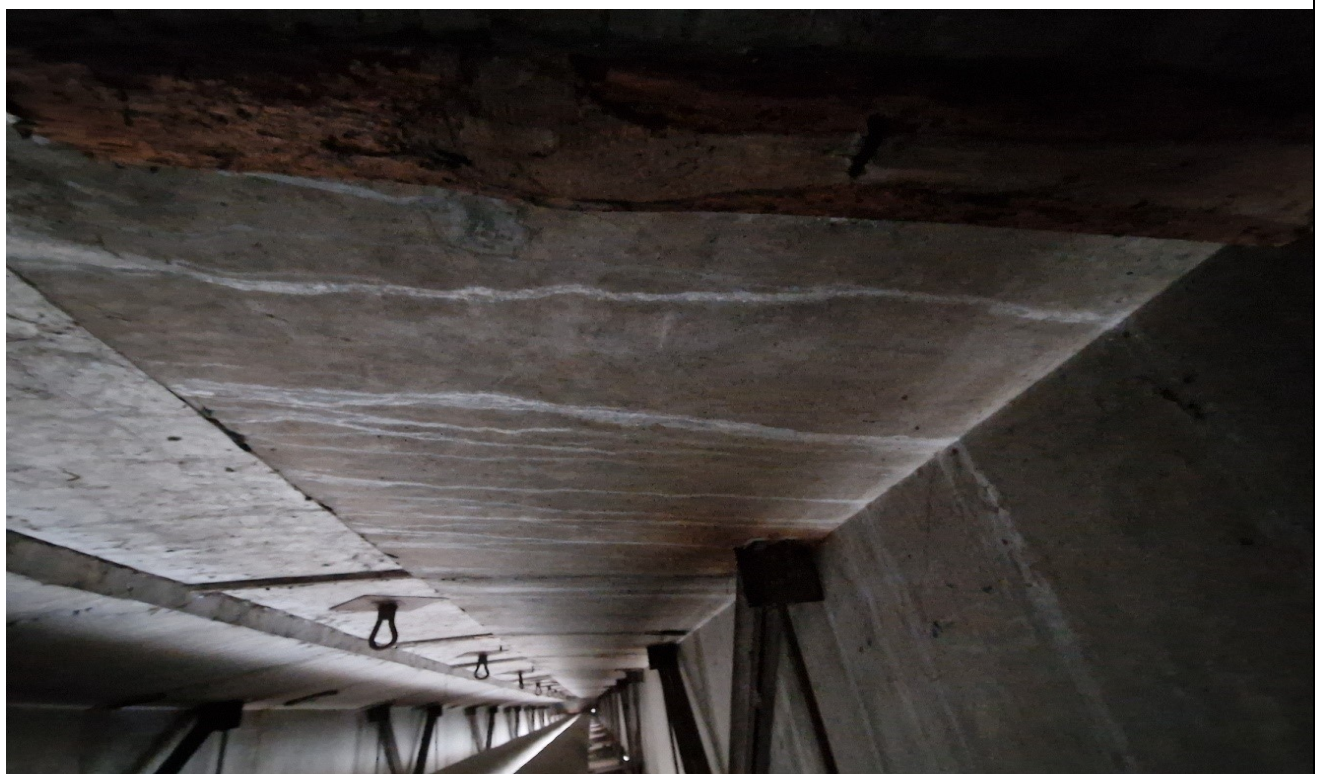
**10 pav.** Nesandari hidroizoliacija virš perdangos. III tarpatramio perdangos „A“ sijos blokų lentynose matyti išsisunkę karbonatiniai produktai, pataikai nubėgę ir ant blokų sienučių

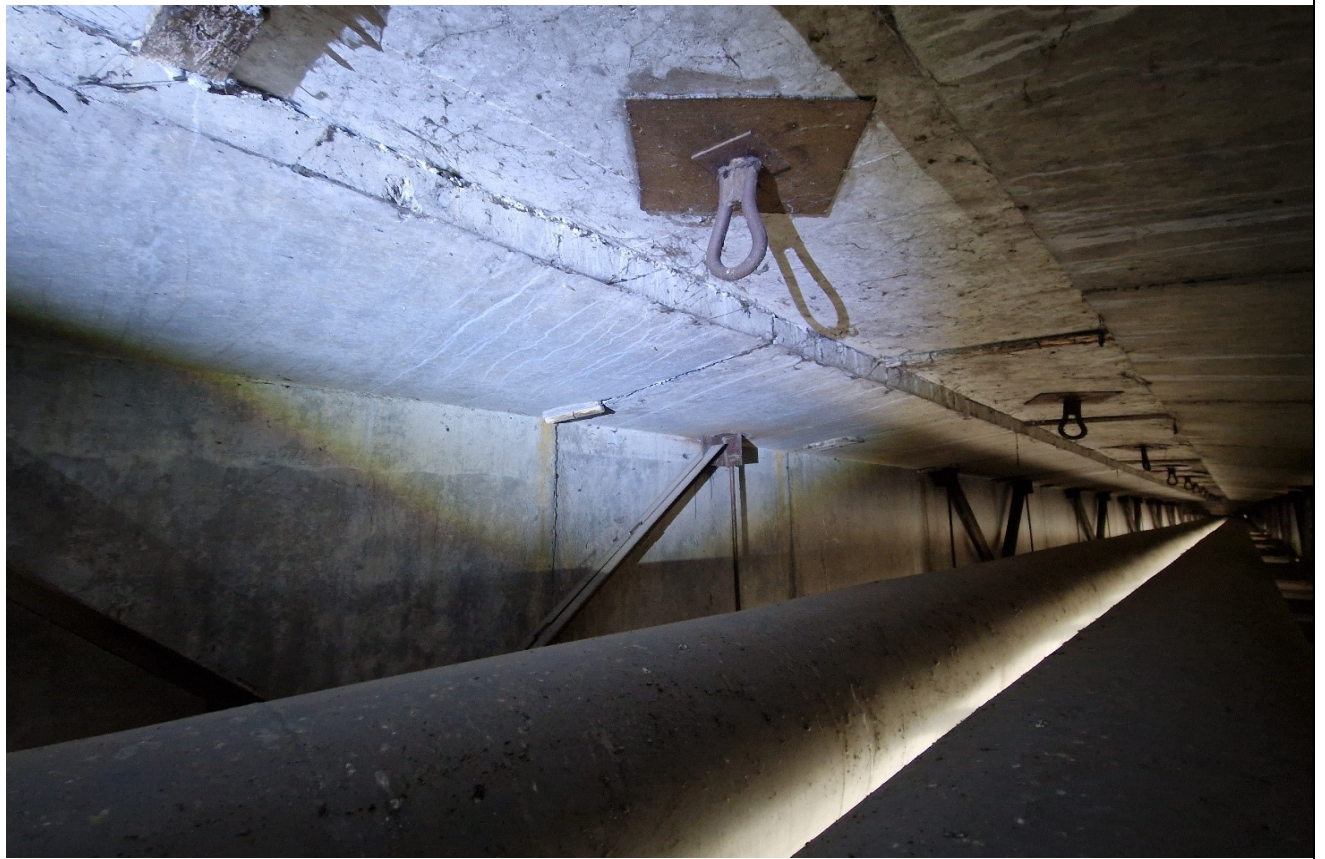
**11 pav.** Nesandari hidroizoliacija virš perdangos. III tarpatramio perdangos „A“ ir „B“ sijų blokų lentynose matyti karbonatinių produktų tekėjimo žymės

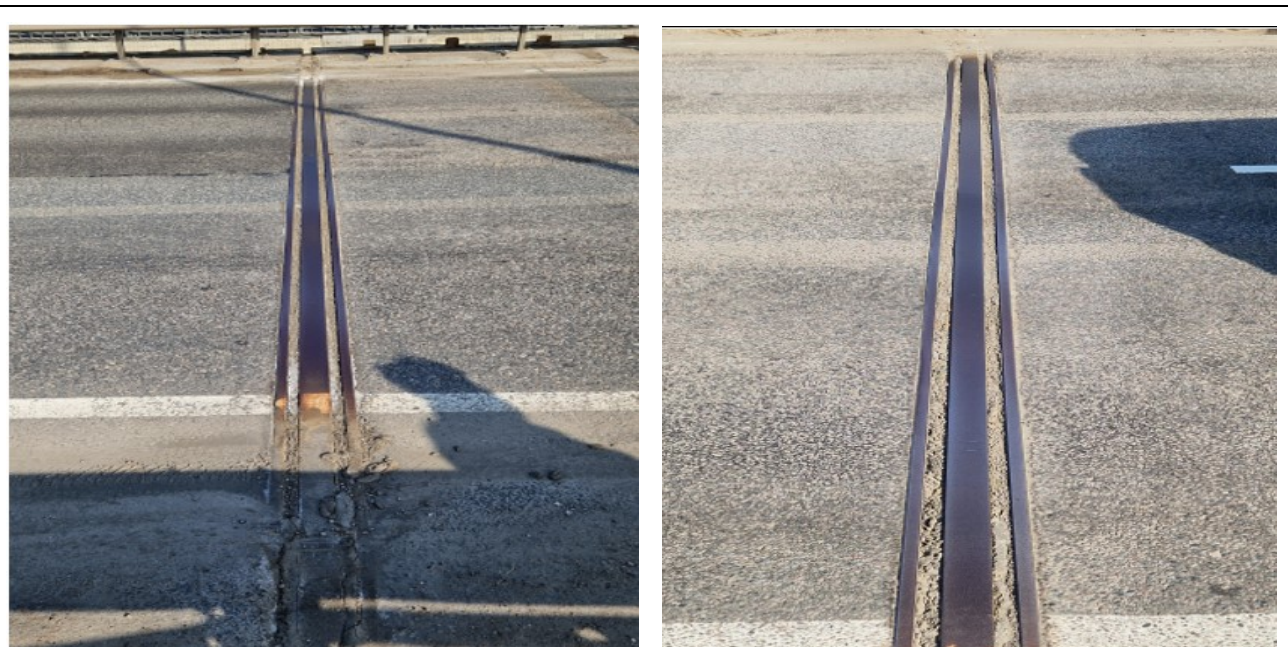
**14 pav.** Deformacinių pjūvių bendri vaizdai, kairėje pusėje – deformacinis pjūvis virš 1 atramos, dešinėje pusėje – deformacinis pjūvis virš 6 atramos. Abu pjūviai važiuojamojoje dalyje yra sandarūs, tačiau tarpai užnešti žemių ir žvyro mišiniu, suvaržytos tilto temperatūrinės deformacijos

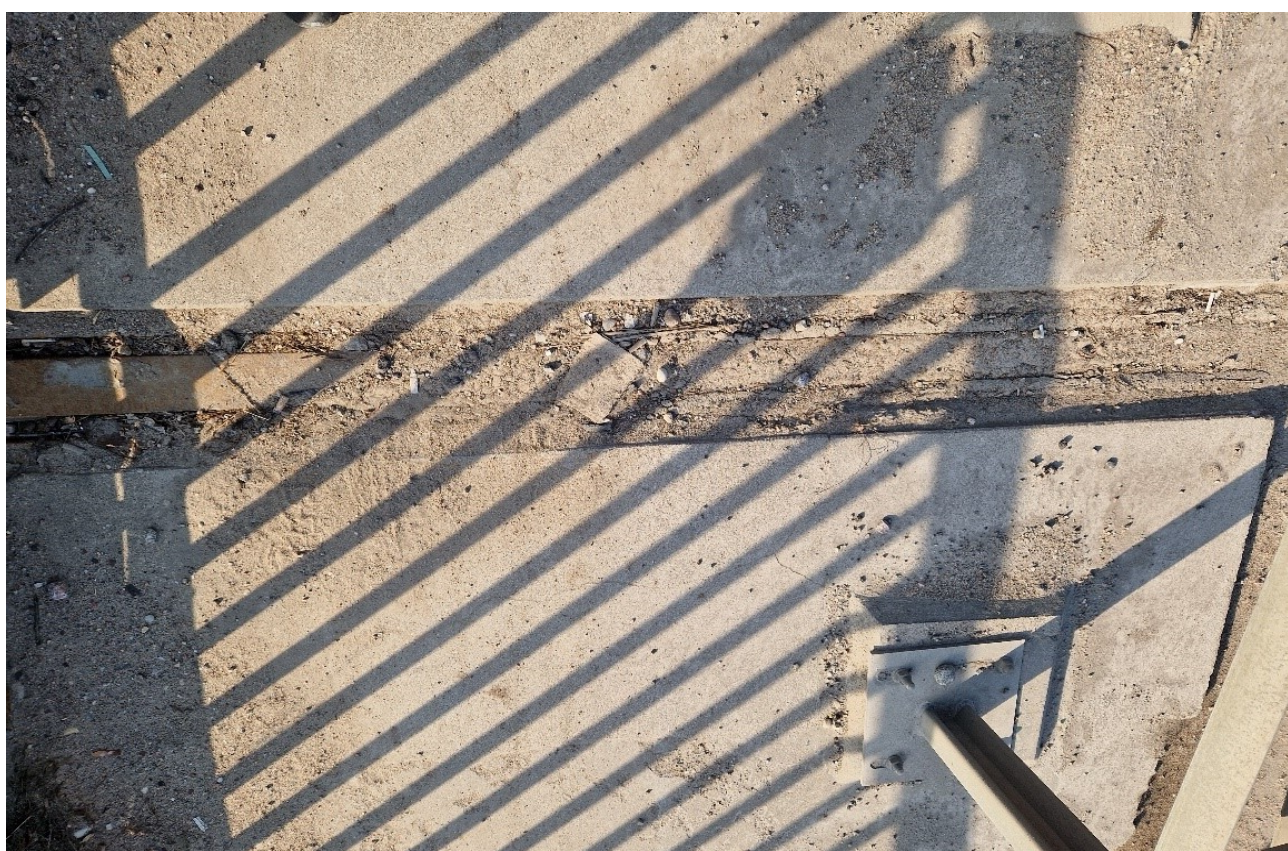
**16 pav.** Kiauras šaltilčio deformacinis pjūvis virš 6 atramos žemupio pusėje. Pjūvio tarpas pilnas žemių ir šiukšlių

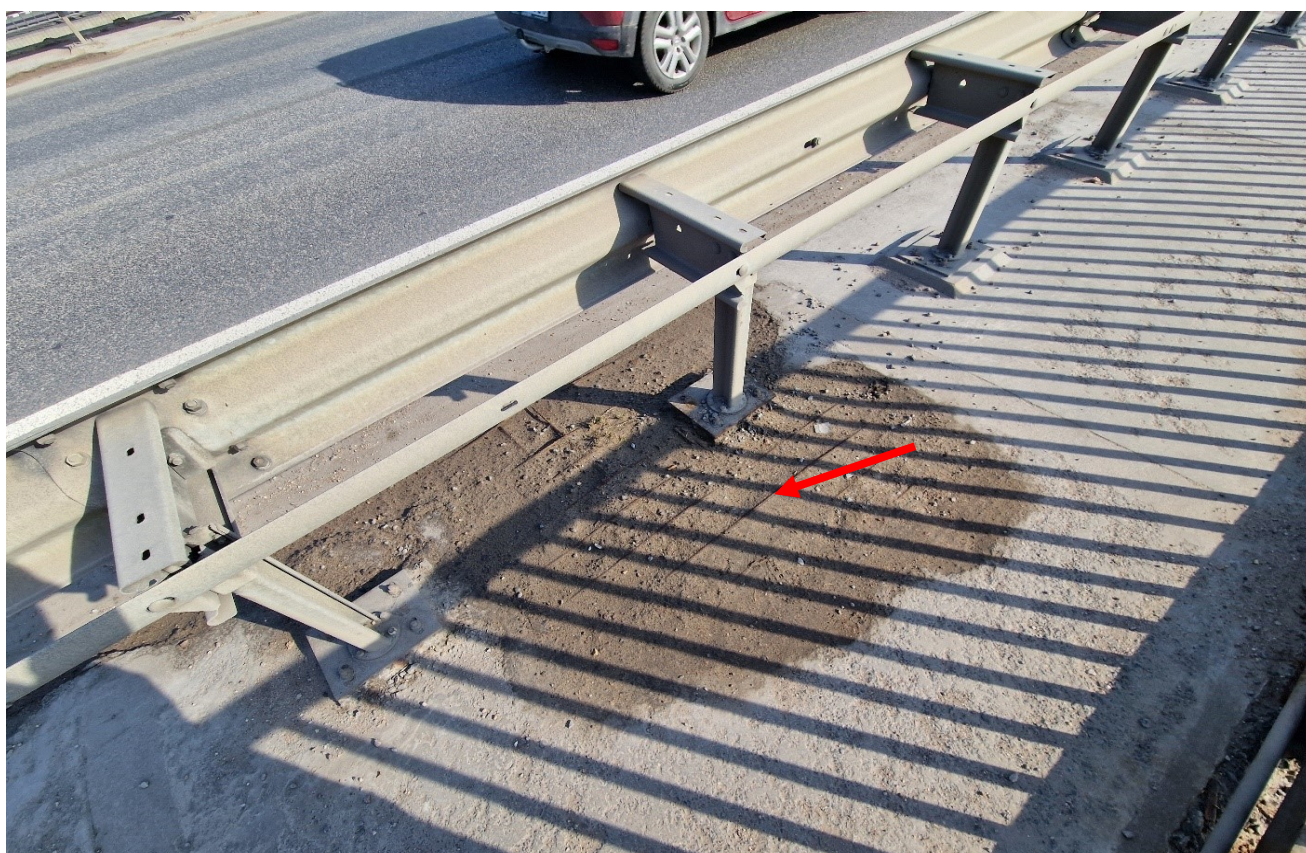
**18 pav.** Šaltilčio bendri vaizdai žemupio pusėje. Šaltilčių blokai nuo važiujamosios dalies pusės suirę iki pat atitvarų įtvirtinimo vietos. Daugelyje vietų šaltilčių einamosios dalies paviršiai apirę ir užteršti purvu

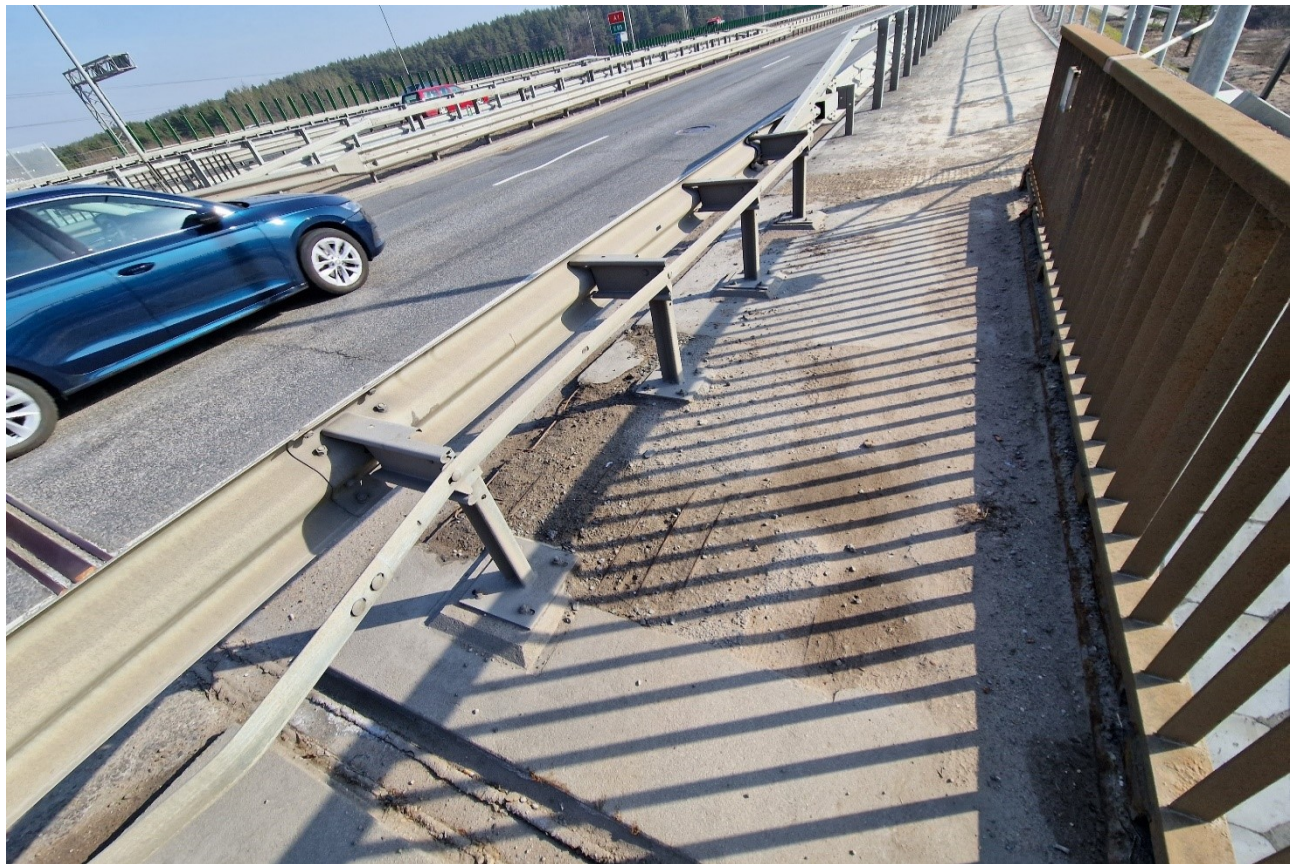
**19 pav.** Šaltilčio bendri vaizdai žemupio pusėje. Daugelyje vietų šaltilčių einamosios dalies paviršiai apirę ir užteršti purvu

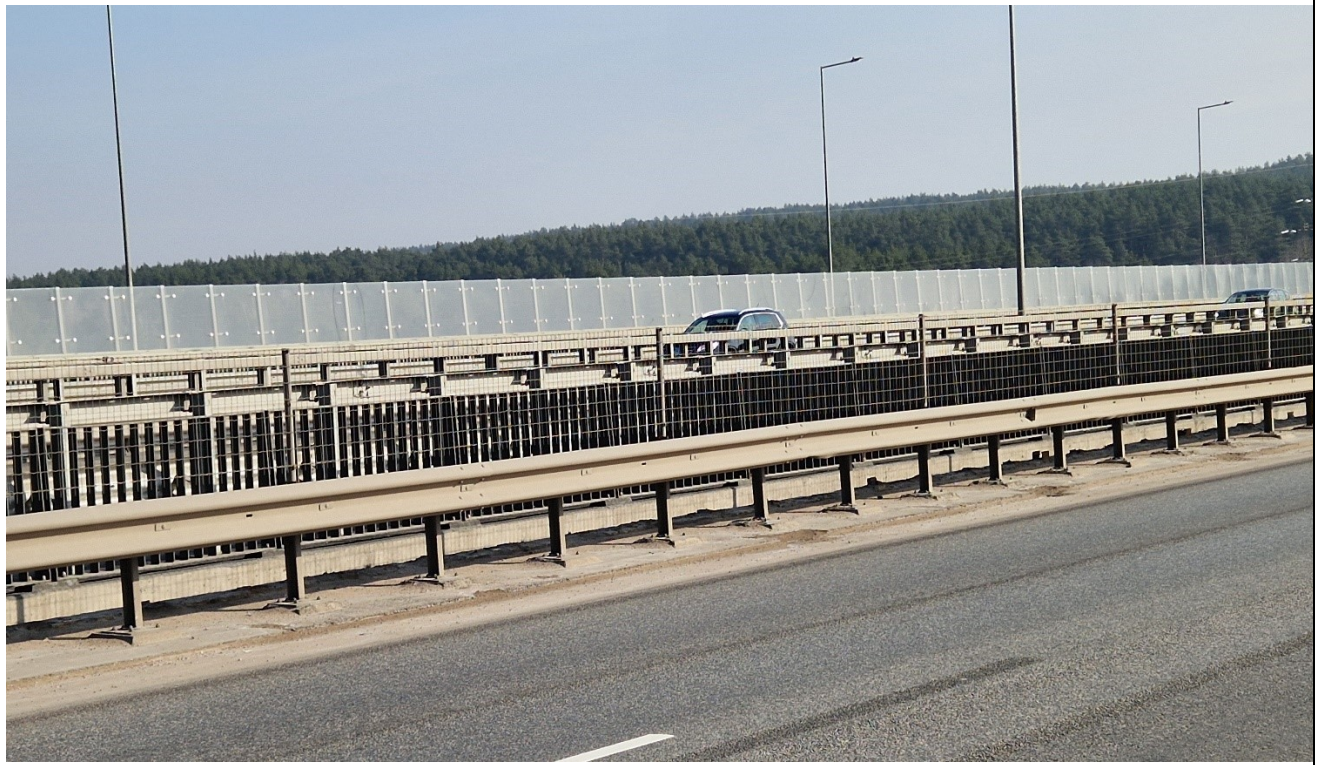
**20 pav.** Šaltilčio bendri vaizdai aukščiau pusėje. Daugelyje vietų šaltilčio kraštai apirę, paviršiai užteršti purvu

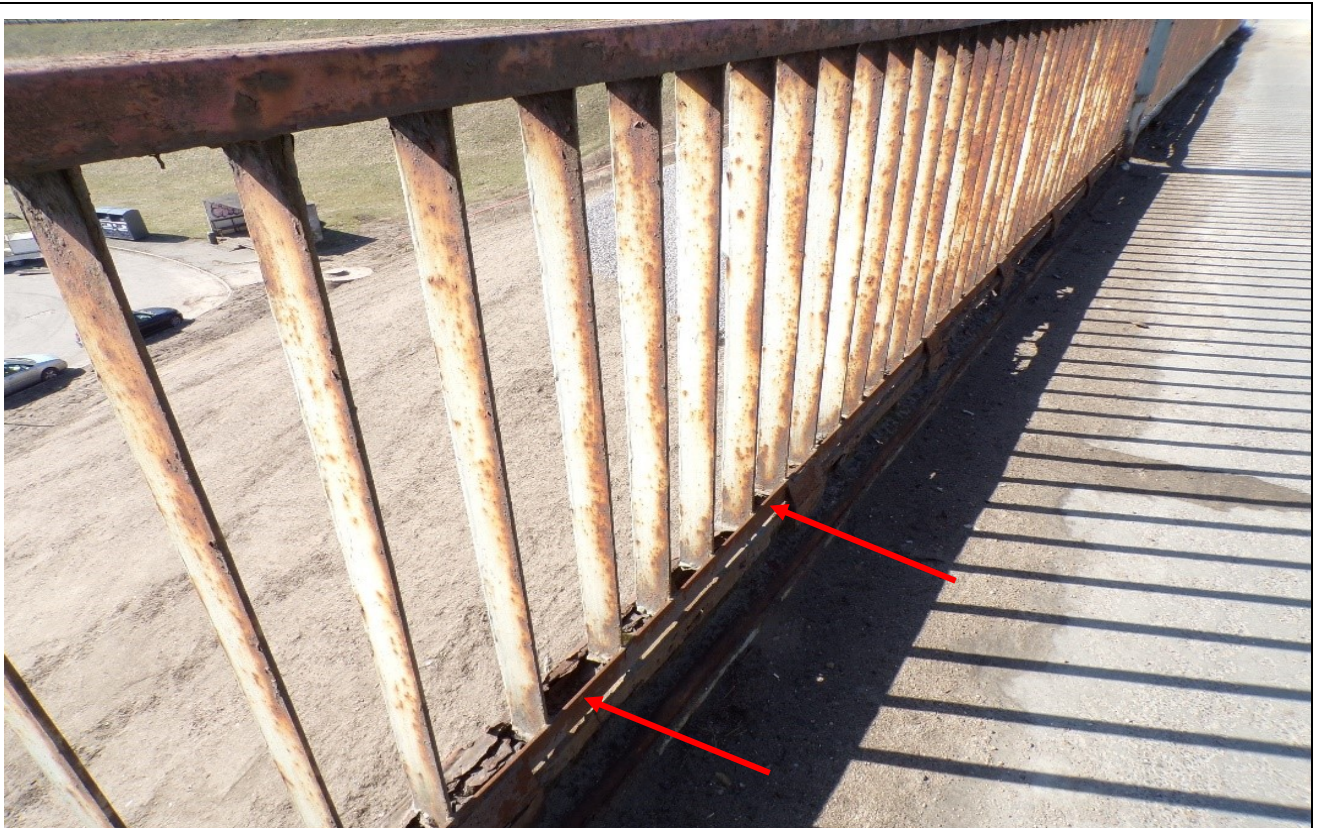
**23 pav.** Turėklai kairėje tilto pusėje (žemupyje) sukorodavę, turėklų įtvirtinimo vietose ir porankyje yra kiauryminės skylės. Dešinėje tilto pusėje turėklai visai išardyti, kad nekeltų pavojaus pėstiesiems ir eismo dalyviams po tiltu. Vietoj turėklų įrengta sieto tvorelė

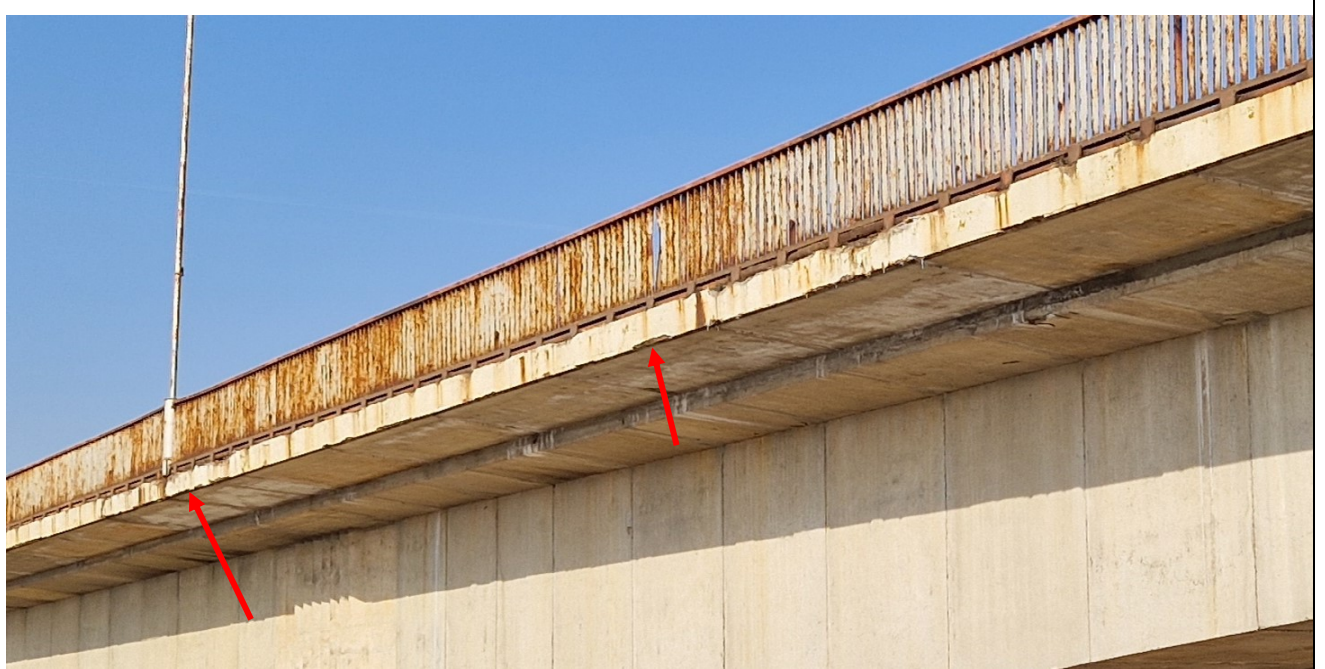
**26 pav.** Turėkliinių blokų bendras vaizdas žemupio pusėje. Daugelyje vietų apirusios turėkliinių blokų apačios, lokaliuose vietose stipriai ištrupėjęs betonas

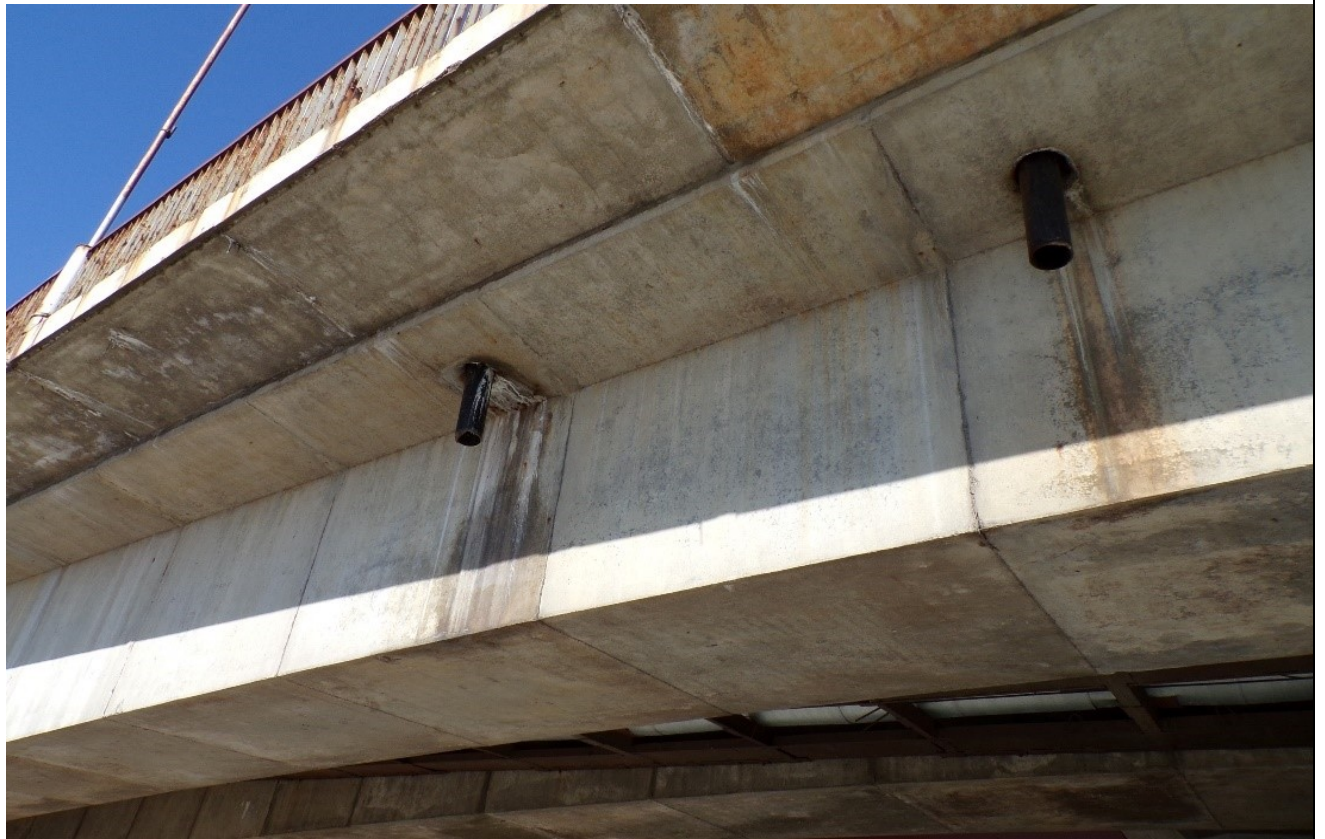
**27 pav.** Šulinėliai per trumpi, ties šulinėliais nesandari hidroizoliacija. Iš šulinėlių ištekantis vanduo ir druskų tirpalai drėkina blokų paviršius

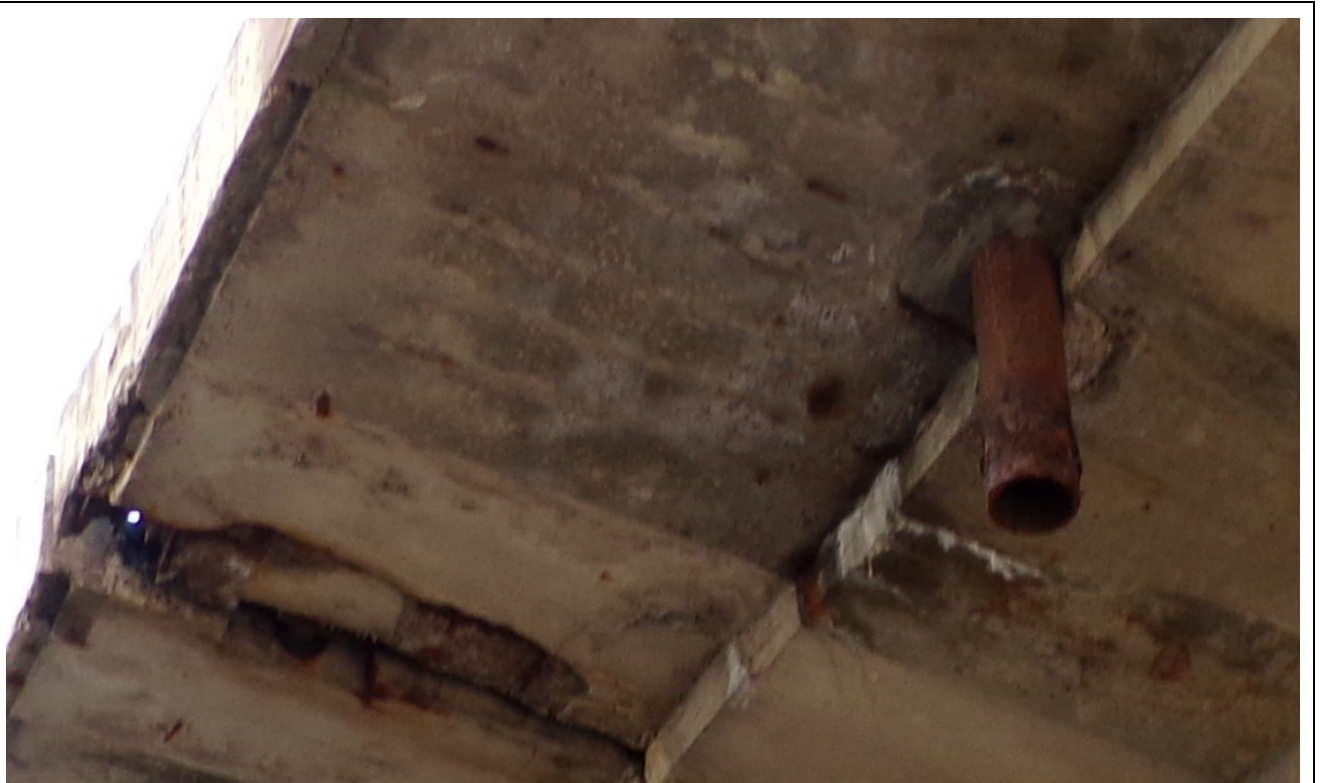
**28 pav.** Šulinėliai per trumpi ir sukorodavę, ties šulinėliais ir po šaltiličiu nesandari hidroizoliacija. Apiręs šaltiličio gembės galas ties deformaciniu pjūviu. Vaizdas „B“ sijoje ties I atrama

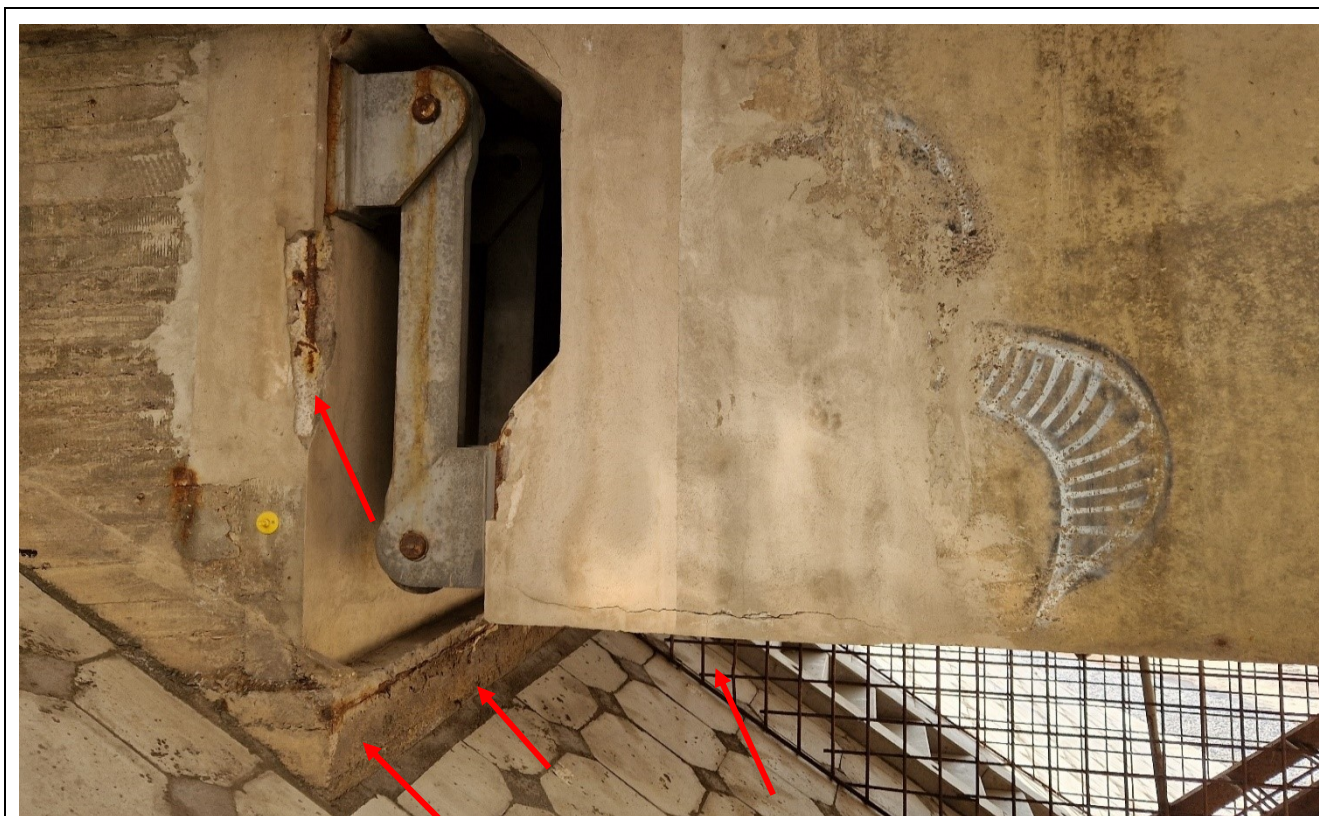
**29 pav.** Supleišėjęs dėžinio bloko kampas ir atkaltės kampas. Vaizdas „B“ sijoje, aukštupio pusėje, ties 1 atrama. Lokaliuose vietose atsokęs ir nukritęs apsauginis betono sluoksnis, koroduoja į paviršių išlindę armatūros strypai

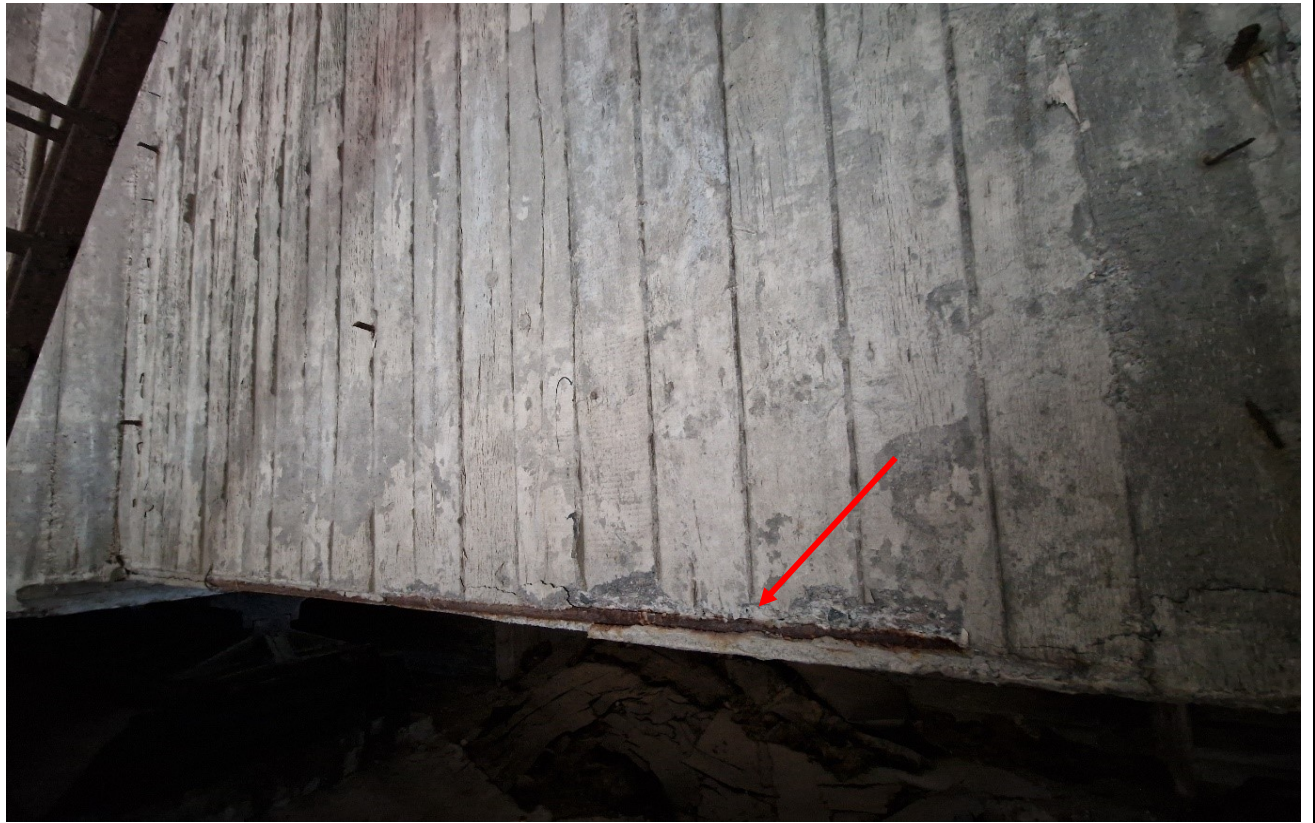
Kai kuriuose blokuose yra suirusio betono atplaišų ir kitokių šiukšlių (žr. 35 ir 36 pav.). Lokaliose vietose pappleišęjusios skersinės diafragmos ir aptrupėję blokų apačios (žr. 37 – 45 pav.)	Nepriežiūra, nemalonu ir nehigieniška atliekančiams tilto priežiūrą
<b><u>ATRAMOS</u></b>	
<b><i>Ramtai</i></b>	
1 ramte, ties B sija dėl korozijos nuskilęs atkaltės kampas, apirusi sparno gembinė dalis (žr. 46 pav.)	Gelžbetonio susidėvėjimas, druskų poveikis. Trumpėja konstrukcijų naudojimo laikas
Šešto ramto sparno gembėje koroduoja armatūra, supleišęjęs atkaltės ir sparno sandūros kampas (žr. 47 pav.). Supleišėjusi šešto ramto atkaltė ir rygelis tarp A ir B sijų (žr. 48 pav.)	Gelžbetonio susidėvėjimas, druskų poveikis. Trumpėja konstrukcijų naudojimo laikas
<b><i>Taurai</i></b>	
Visų taurų fasadai aptrupėję (žr. 49 – 54 pav.). Ketvirtos atramos liemens ir rostverko sandūroje (nuo už pusės) nedidelė armatūros korozija (žr. 55 pav.). Ketvirtos atramos apdaila nuo aukštupio pusės apirusi (žr. 55 pav.)	Gelžbetonio susidėvėjimas, druskų poveikis. Trumpėja konstrukcijų naudojimo laikas

**37 pav.** Skersinė diafragma tarp „A“ ir „B“ sijų virš V atramos. Diafragmos apačioje atsokęs ir nukritęs apsauginis betono sluoksnis, koroduoja į paviršių išlindę armatūros strypai

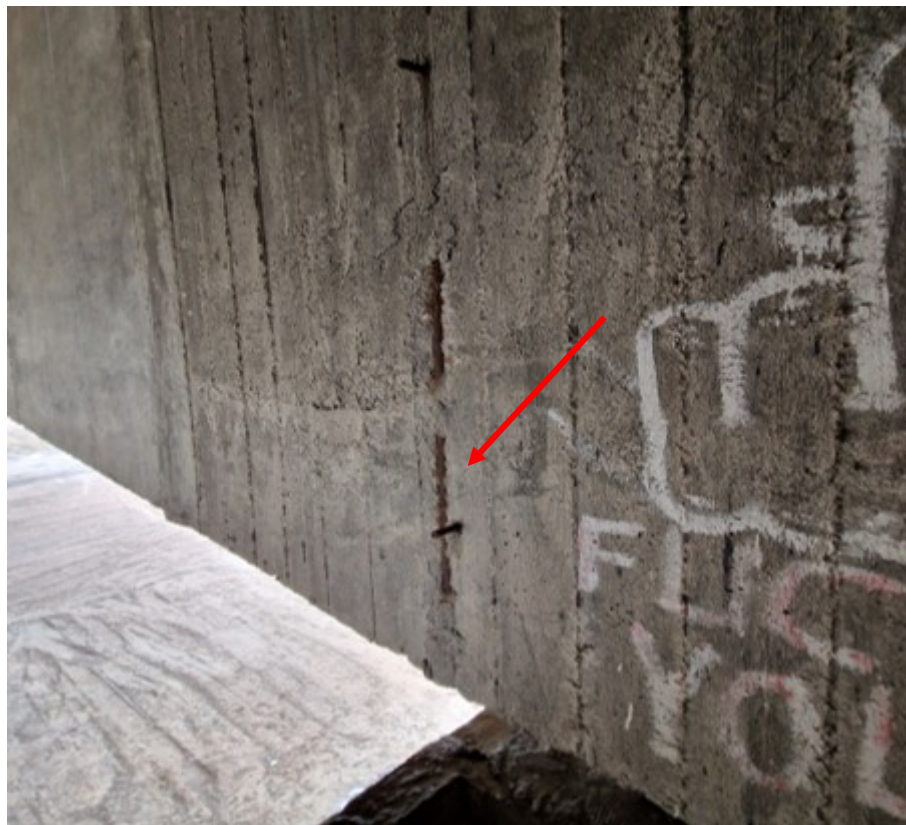
**38 pav.** „A“ sijos galas virš III atramos. Monolitiniame ruože lokaliai atsokęs ir nutrupėjęs apsauginis betono sluoksnis, koroduoja į paviršių išlindę armatūros strypai

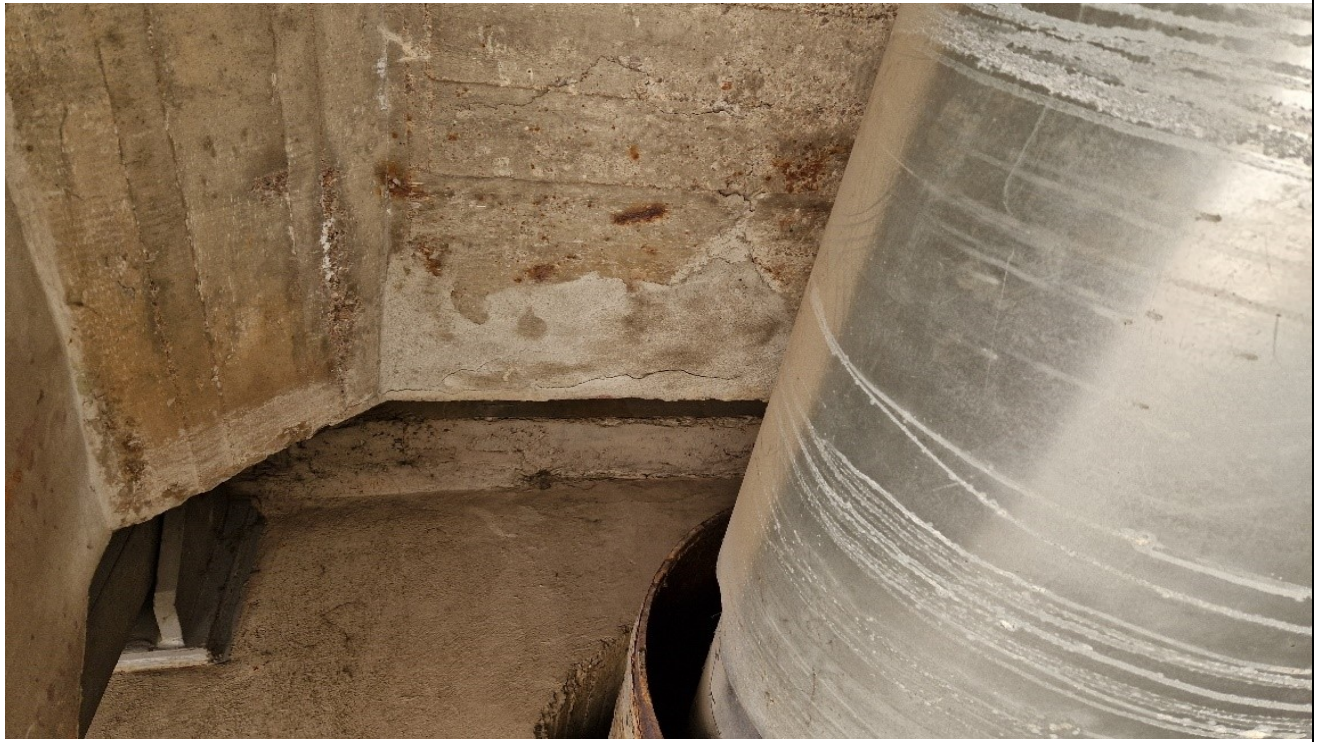
**39 pav.** Skersinė diafragma tarp perdangos sijų virš 1 atramos. Diafragmos apačioje papleišėjęs apsauginis betono sluoksnis, lokaliuose vietose išlindę koroduojantys pagalbinės armatūros strypai

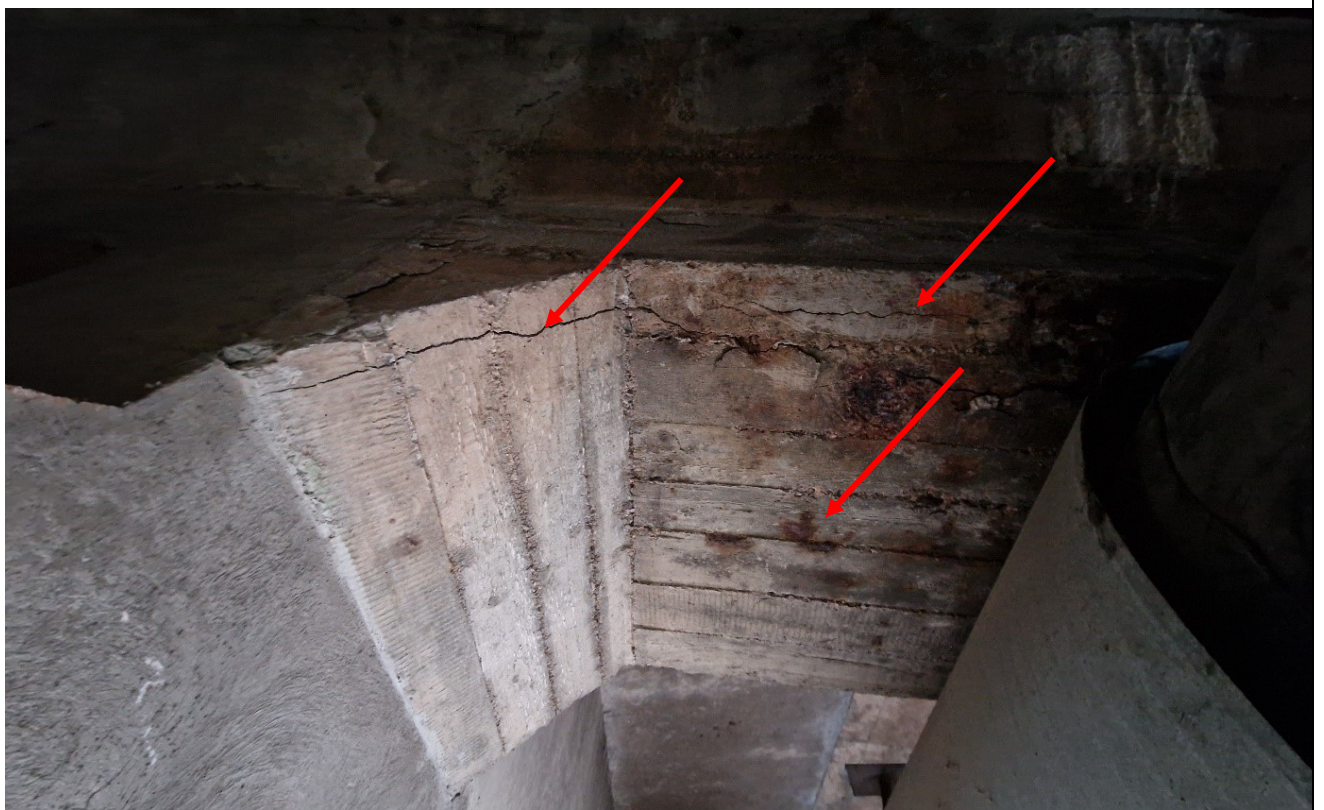
**40 pav.** Skersinė diafragma tarp perdangos sijų virš 6 atramos. Diafragmos apačioje papleišėjęs apsauginis betono sluoksnis, lokaliuose vietose išlindę koroduojantys pagalbinės armatūros strypai

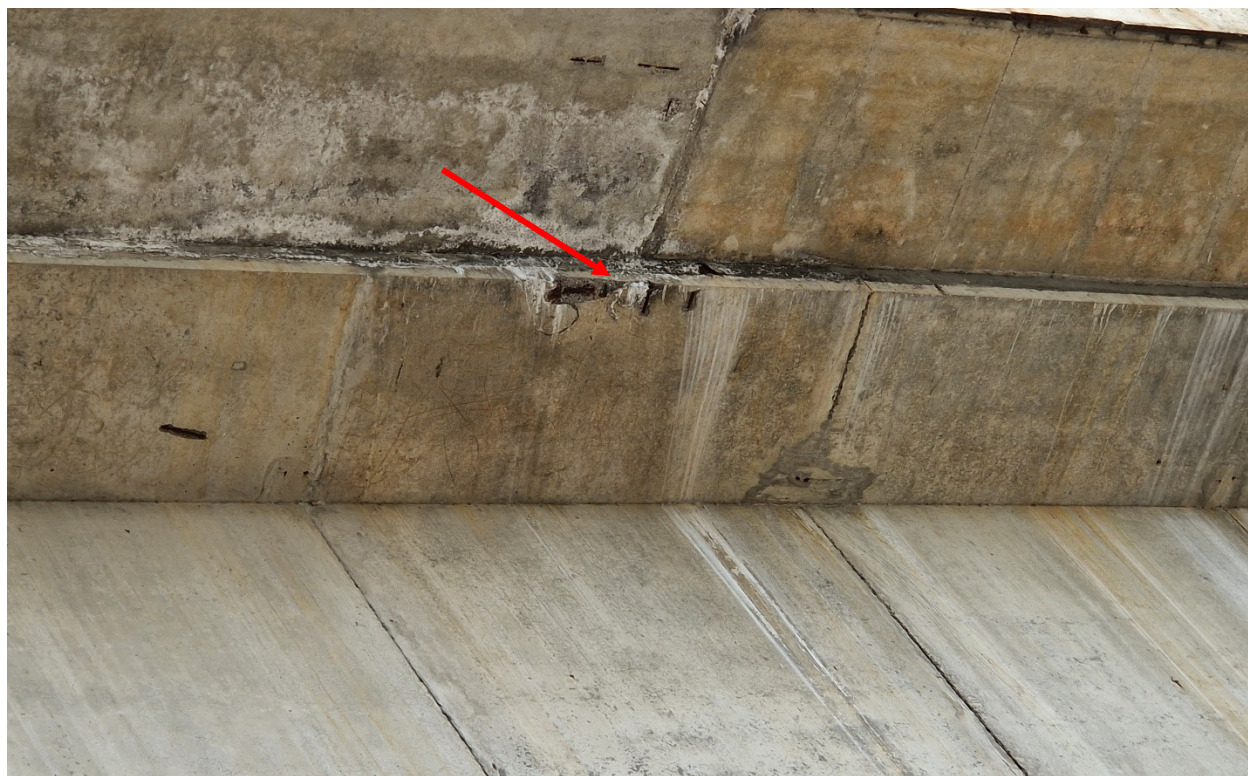
**42 pav.** Lokaliuose vietose papleišėjusios „A“ sijos blokų lentynos aukštupio pusėje, vietomis atšokęs apsauginis betono sluoksnis, koroduoja į paviršių išlindę pagrindinės ir pagalbinės armatūrų strypai

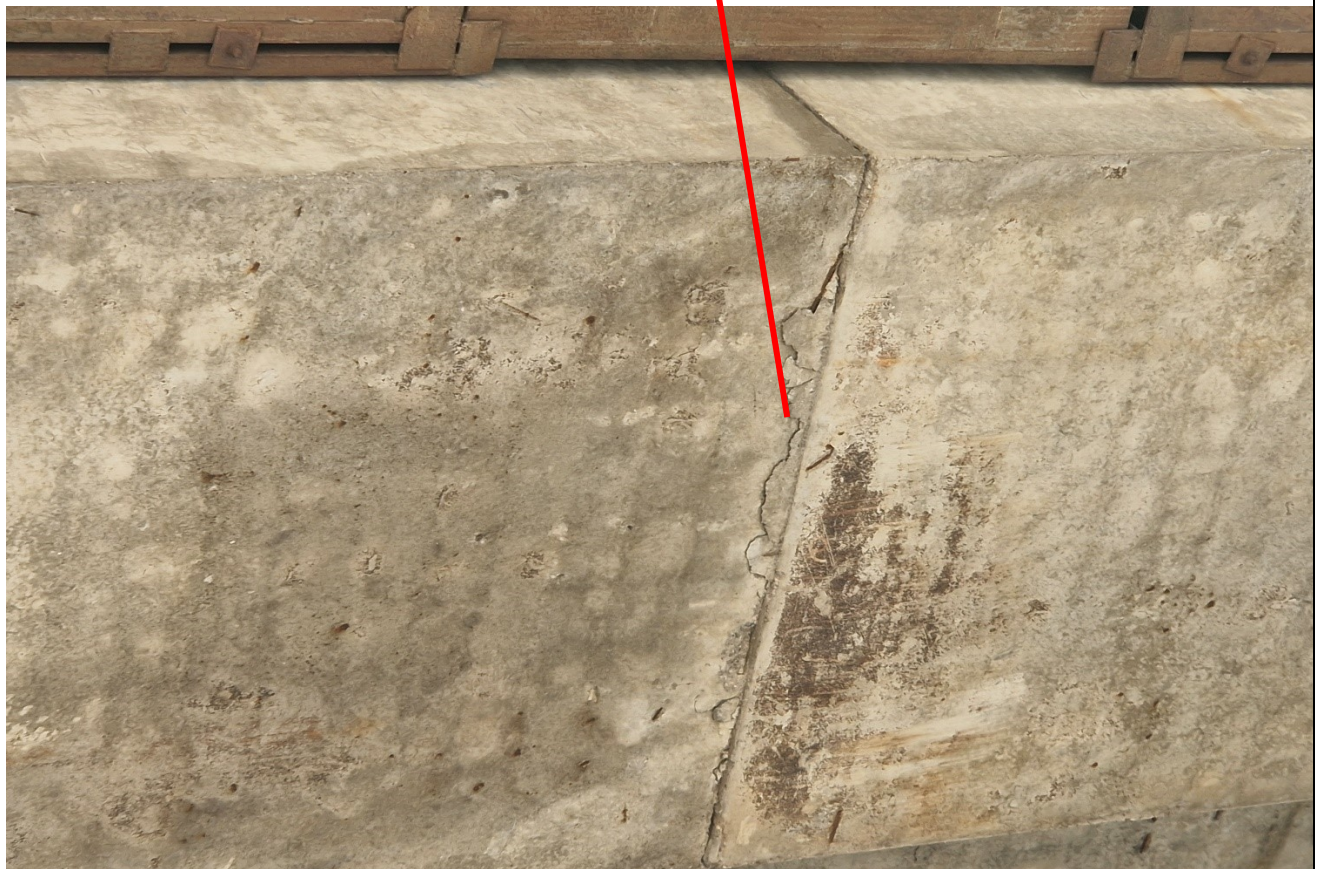
**43 pav.** Lokalioje vietoje „B“ sijos 5 bloke (skaičiuojant nuo 1 atramos) ties sandūra papleišėjęs ir atšokęs apsauginis betono sluoksnis

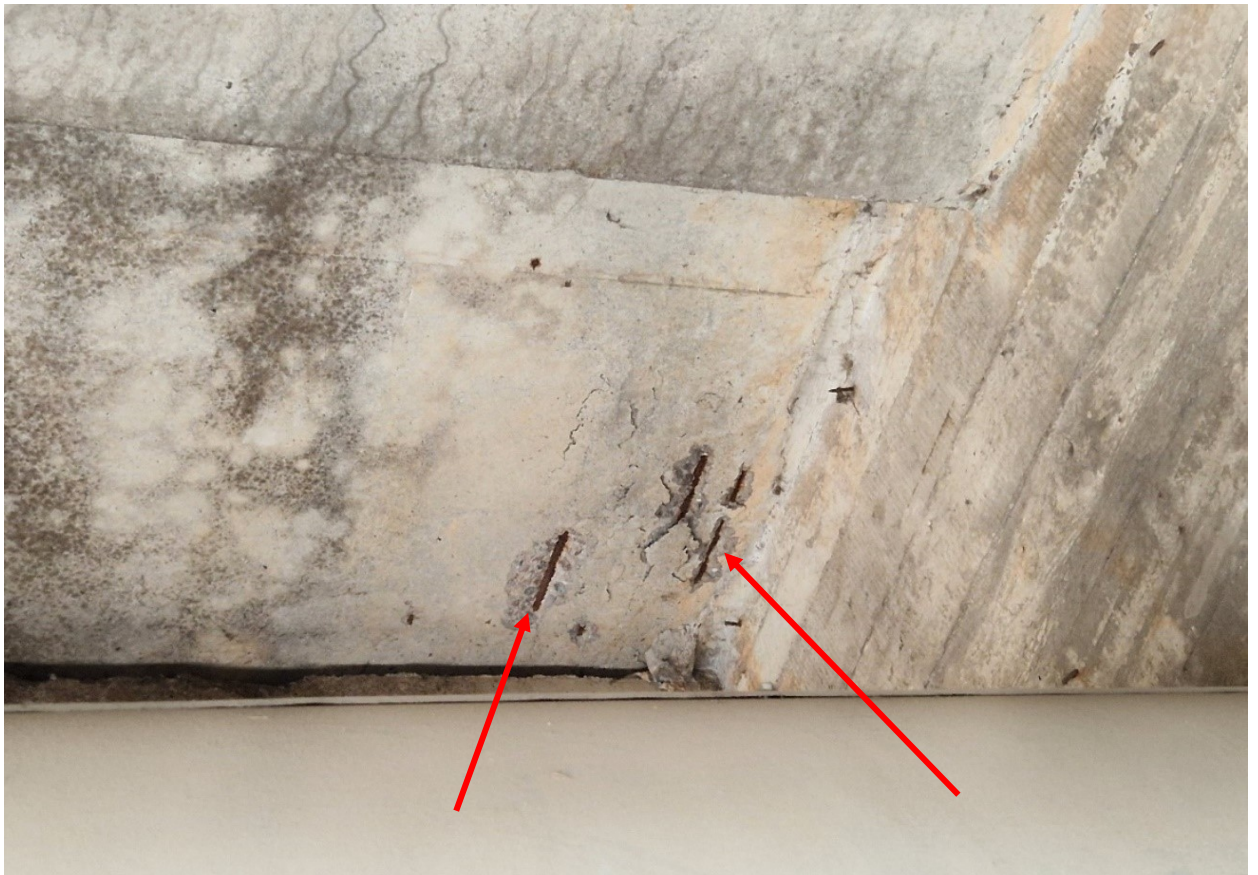
**45 pav.** Perdangos plokščių, įrengtų virš dėžinio skerspjūvio blokų lentynų, lokaliuose vietose atsokęs ir nukritęs apsauginis betono sluoksnis, koroduoja į paviršių išlindę armatūros strypai

- ketvirtame tarpatramyje „A“ sijoje ties A23 bloku suremontuoti papleišėjusį apsauginį betoną apsaugantį gniūžtės galą nuo korozijos;
- remontiniais betono mišiniais suremontuoti lokaliuose vietose pažeistas surenkamas perdangos plokštės, įrengtas virš „A“ ir „B“ sijų blokų lentynų;

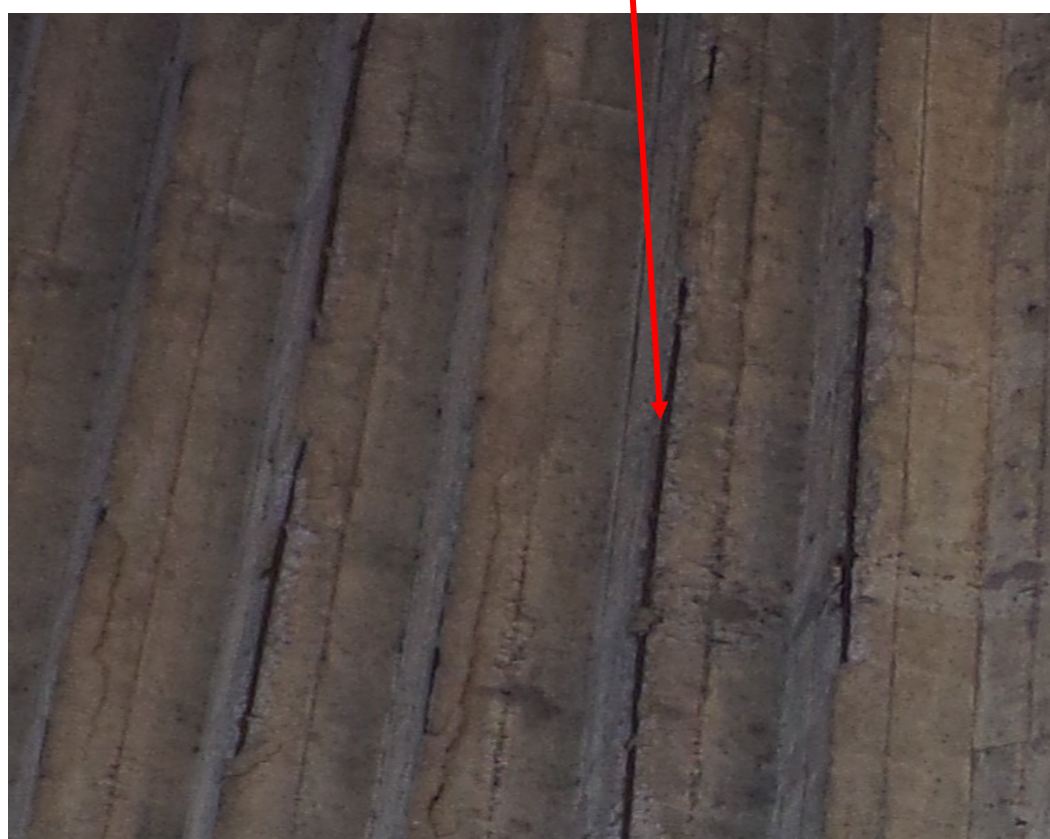
**54 pav.** Pradedą irti ketvirtos atramos apdaila aukštupio pusėje, pleišėja ir trupa apsauginis betono sluoksnius, koroduoja į paviršių išlindę išilginės armatūros strypai

- **bendra taurų būklė yra pakankamai gera, būklės įvertis – 4 balai.** Visų taurų liemenyse ir kolonose aukštupio ir žemupio pusėse apirusi apdaila: pappleišėjęs ir nutrupėjęs apsauginis betono sluoksnis, koroduoja į paviršių išlindę išilginės armatūros strypai. Ketvirtos atramos liemens ir rostverko sandūroje (nuo upės pusės) nedidelė armatūros korozija. Virš visų taurų, atraminių guolių apžiūrų aikštelėse, pilna šiukšlių ir kitų atliekų;
