**OBJEKTAS:** TILTO PER NERĮ A1 KELIO VILNIUS–KAUNAS–KLAIPĖDA  
99,822 KM EKSPERTIZĖ

**TILTO PER NERĮ A1 KELIO VILNIUS–KAUNAS–KLAIPĖDA 99,822 KM  
EKSPERTIZĖS AKTAS  
NR. SE24-06/07-10**

Kaunas, 2025-04-26

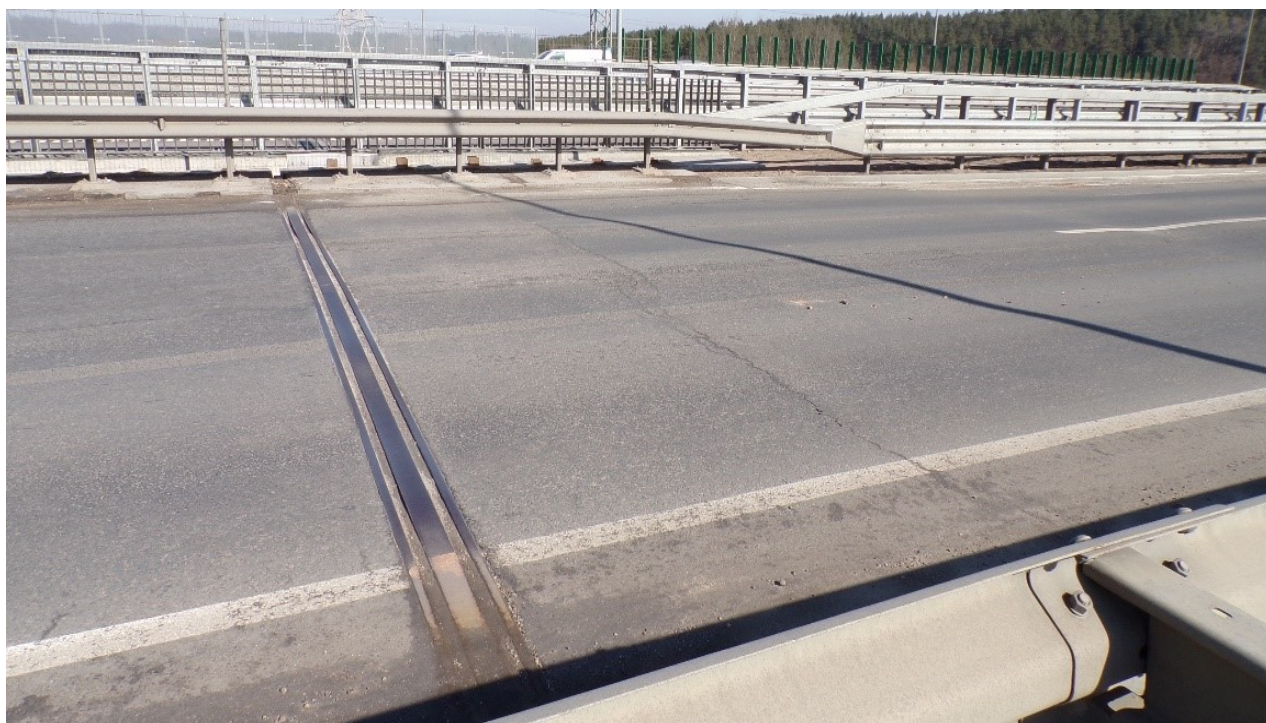
**60 pav.** Prietiltis ties 1 atrama. Asfalto danga supleišėjusi ir provėžuota, deformacinis pjūvis antroje eismo juostoje įdubęs

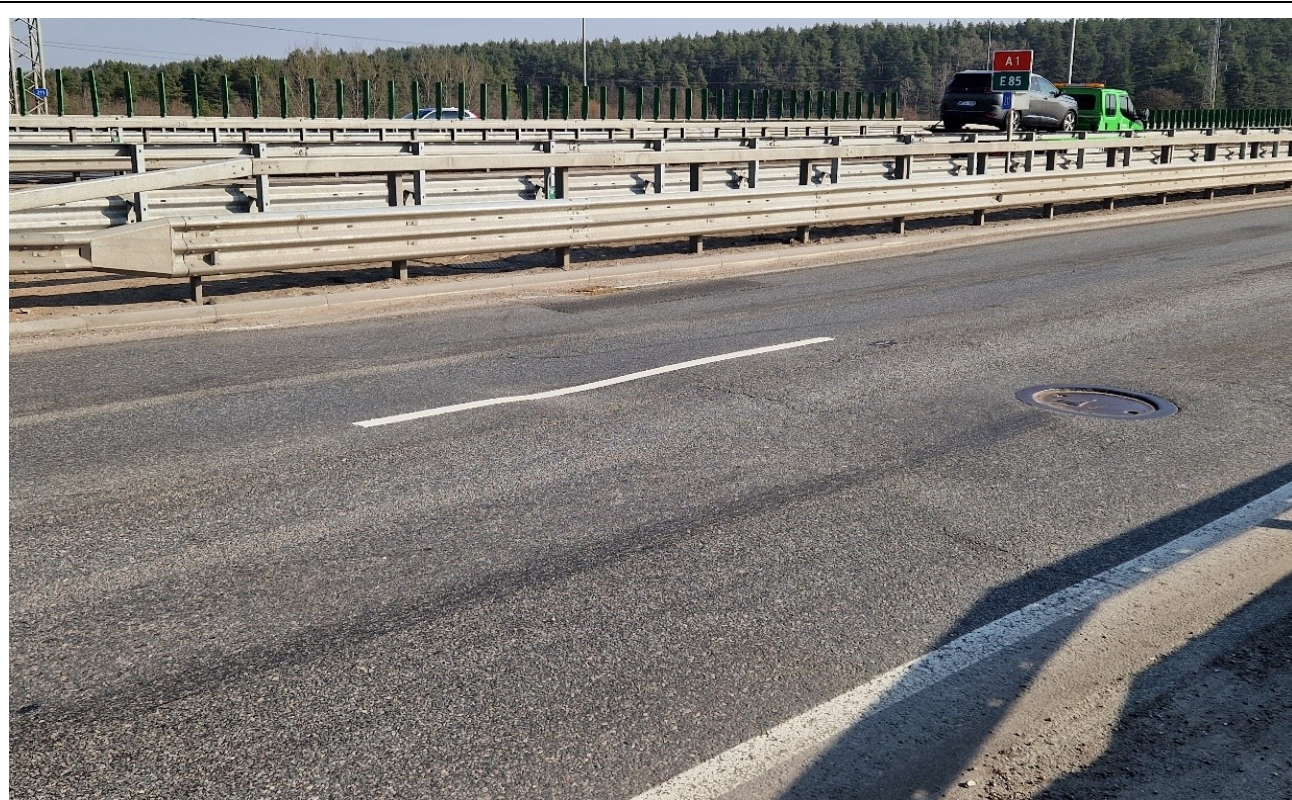
**61 pav.** Prietiltis ties 1 atrama. Asfalto danga provėžuota, supleišėjusi ir įdubusi ties pereinamųjų plokščių galais

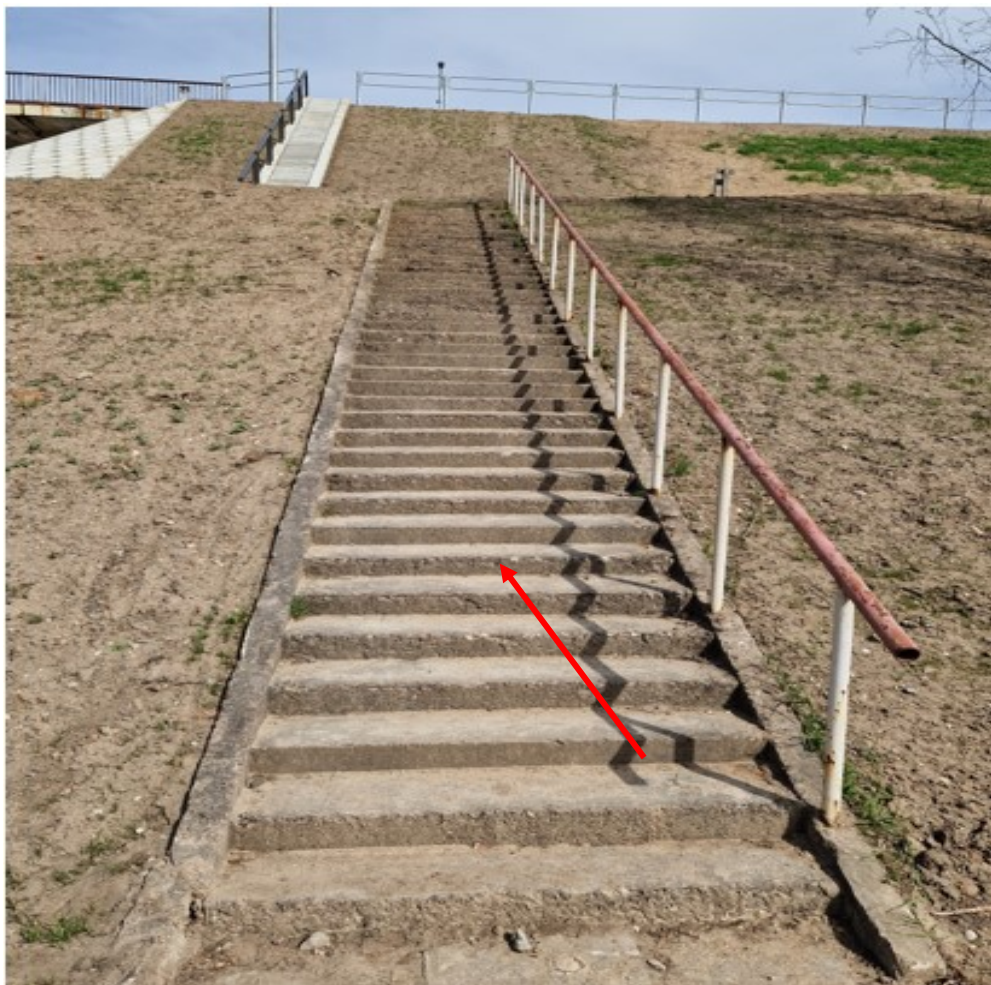
**63 pav.** Šlaitinių laiptų pakopos ties 1 atrama apirusios, koroduoja į paviršių išlindę armatūros strypai

- šlaitinių laiptų ties 1 atrama g/b pakopų būklė yra geresnė lyginat su laiptais ties 6 atrama, tačiau pakopų paviršiai taip pat yra aptrupėję. Laiptų turėklai pažeisti korozijos;

*Komentaras: apžiūros metu užfiksuota, kad šlaitinių laiptų ties 6 atrama g/b pakopos stipriai apirusios ir koroduoja metaliniai turėklai, todėl būtinas šių elementų keitimas. Šlaitinių laiptų ties 1 atrama g/b pakopos yra mažiau apirusios, jų būklė yra geresnė, tačiau metaliniai turėklai taip pat pažeisti korozijos, todėl norint užtikrinti saugų pėsčiųjų patekimą ant tilto rekomenduojame pakeisti ir šiuos laiptus naujais.*

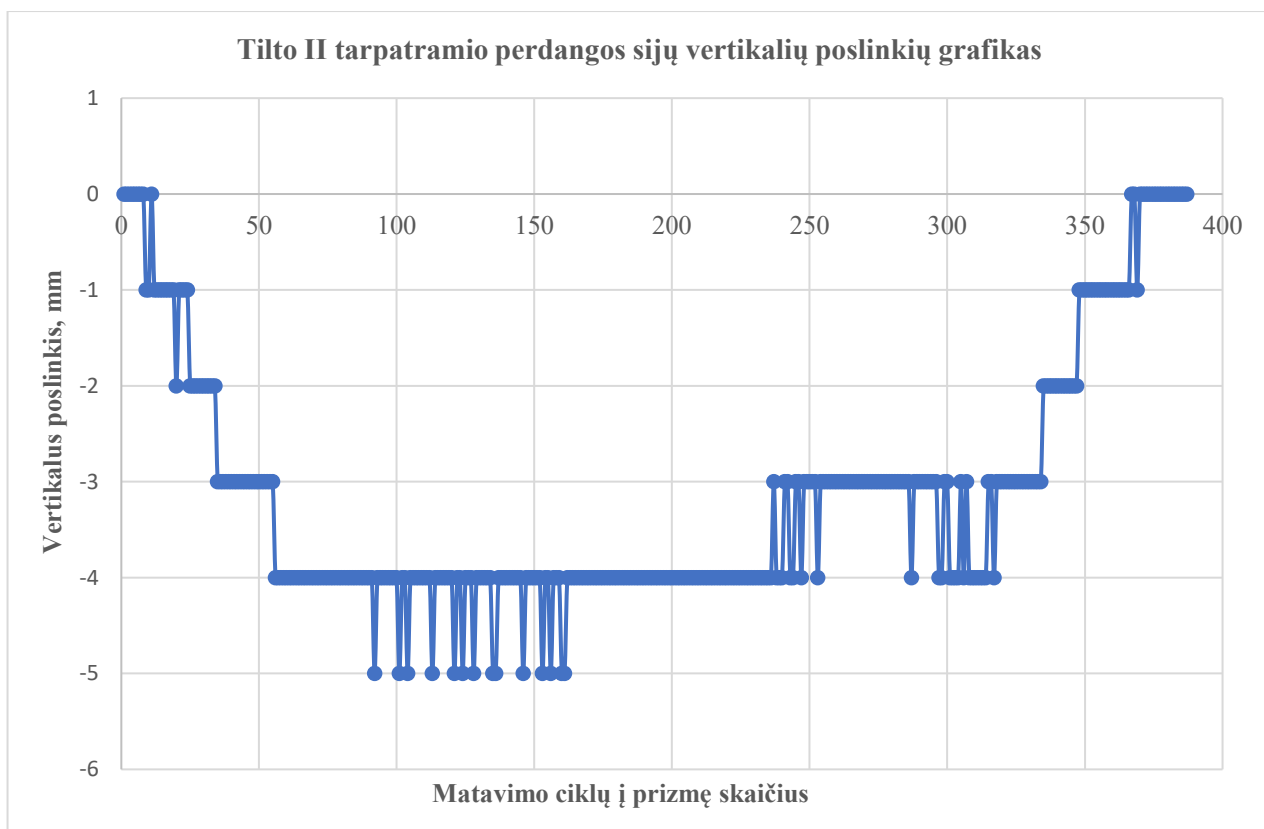
**93 pav.** Tilto per Nerį II tarpatramio perdangos vertikalūs poslinkiai užfiksuoti nuo tilto važiuojančių sunkiasvorių transporto priemonių apkrovų

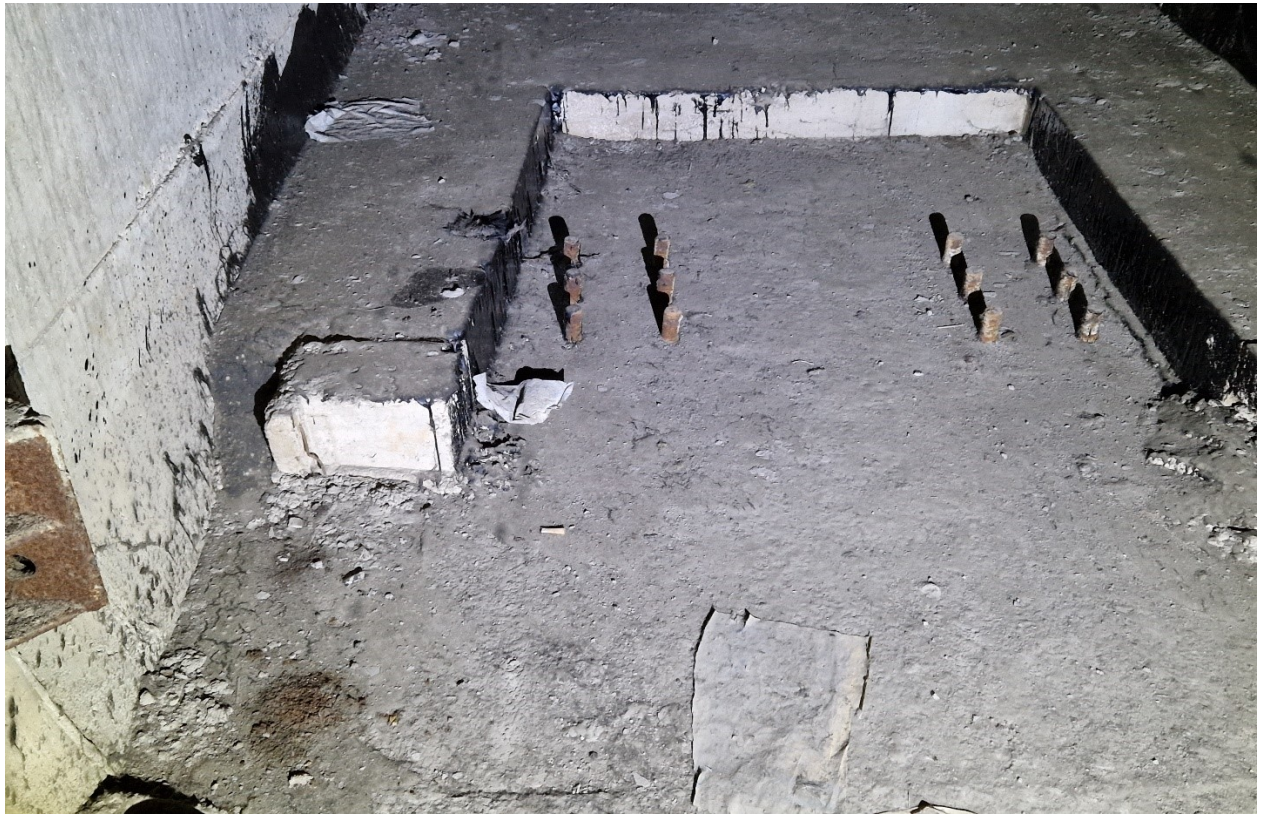
**112 pav.** Įtemptos armatūros inkarų fotofiksacija „A“ sijos aukštupio pusėje ties A25 bloku

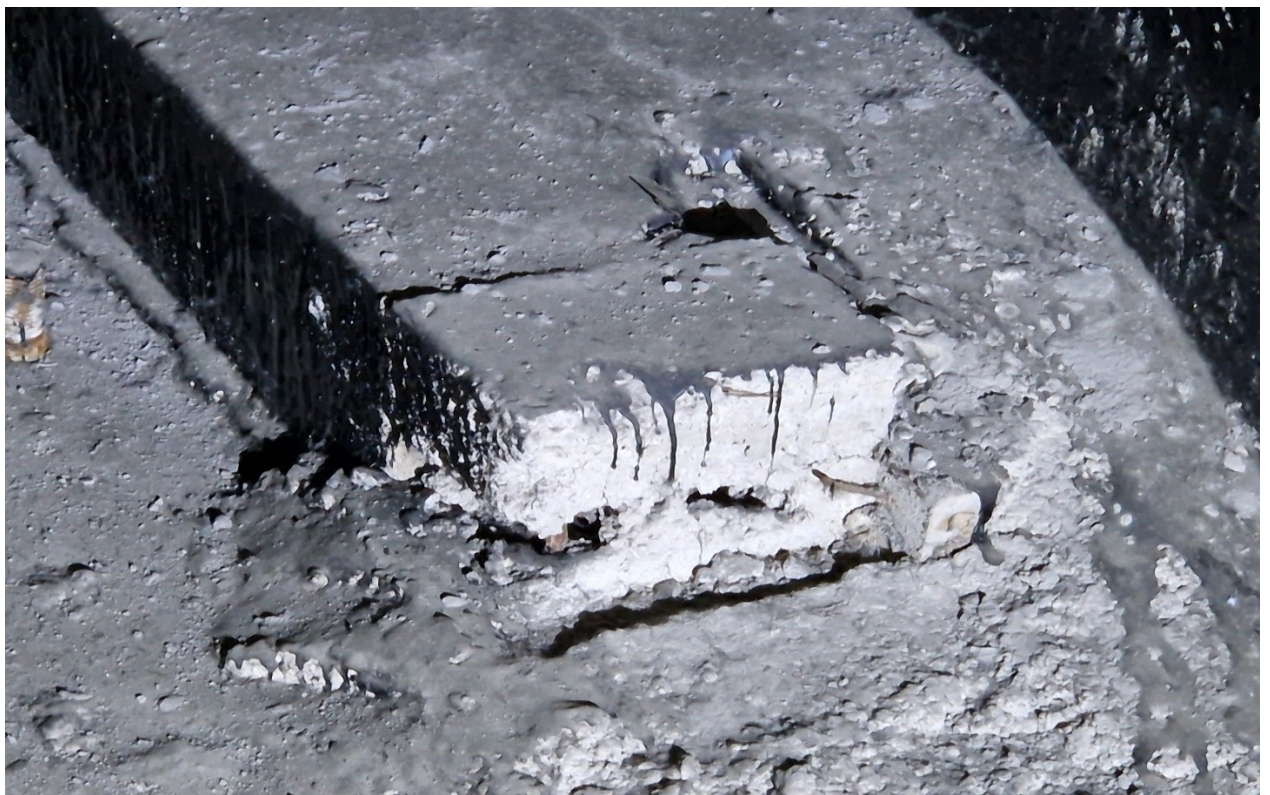
**113 pav.** Įtemptos armatūros inkarų fotofiksacija „A“ sijos žemupio pusėje ties A25 bloku. Inkaras ne iki galo yra užbetonuotas ir ne visas betonas yra padengtas bitumo mastika

- pirmame tarpatramyje (žiūrint nuo A126 bloko) bitumo mastika padengti apsauginį betoną, kuris apsaugo įtemptos armatūros gniūžčių galus nuo korozijos. Dengti reikia apie 1 m nuo gniūžčių galų, nes tik šiose zonose trūksta padengimo;

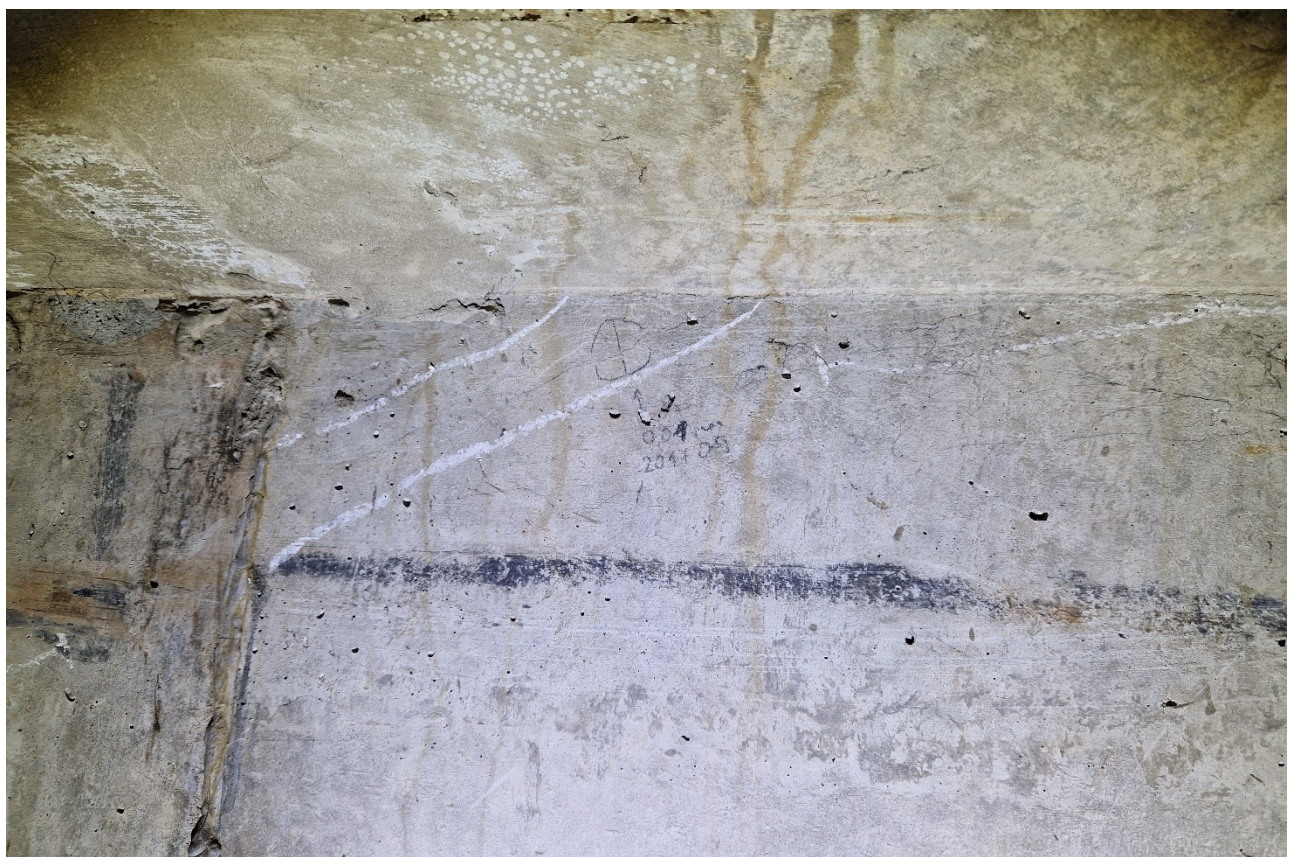
**115 pav.** „A“ sijos A26 bloko sienutėje palei viršų atsivėręs 0,10 mm pločio įstrižas plyšys

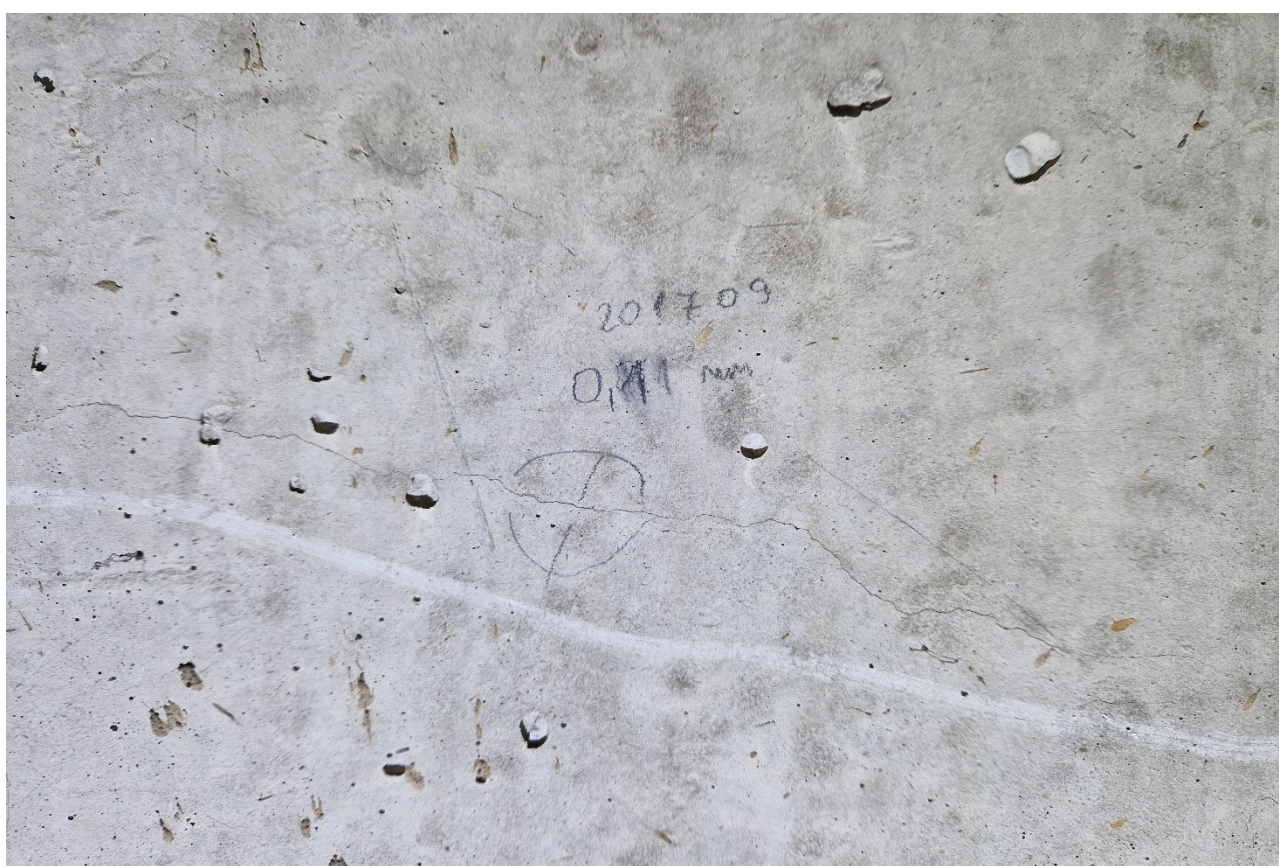
117 pav. „A“ sijos A28 bloko sienutėje palei viršų atsivėręs 0,10 mm pločio įstrižas plyšys

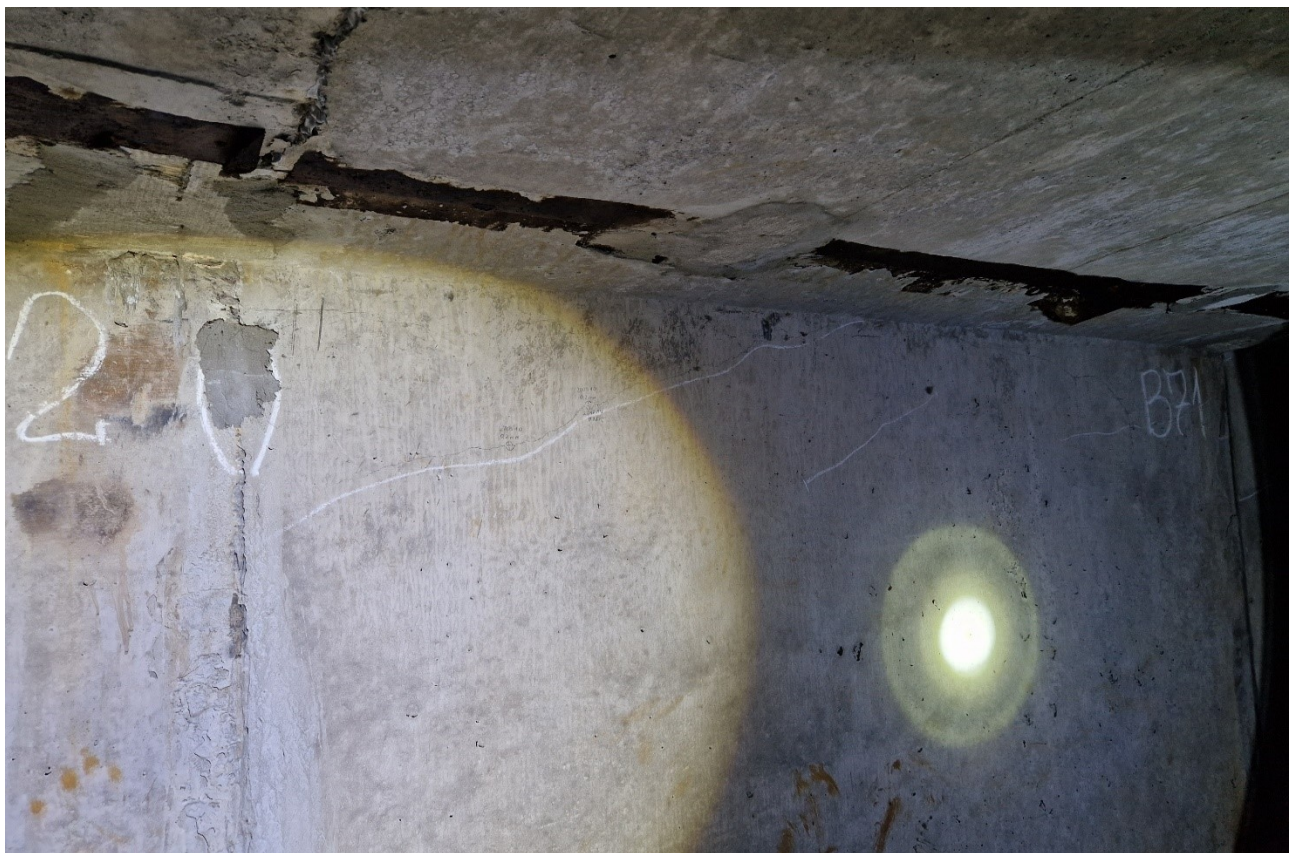
**155 pav.** „A“ sijos A71 bloko sienutėje, žemupio pusėje atsivėrę įstriži 0,10 mm pločio plyšiai

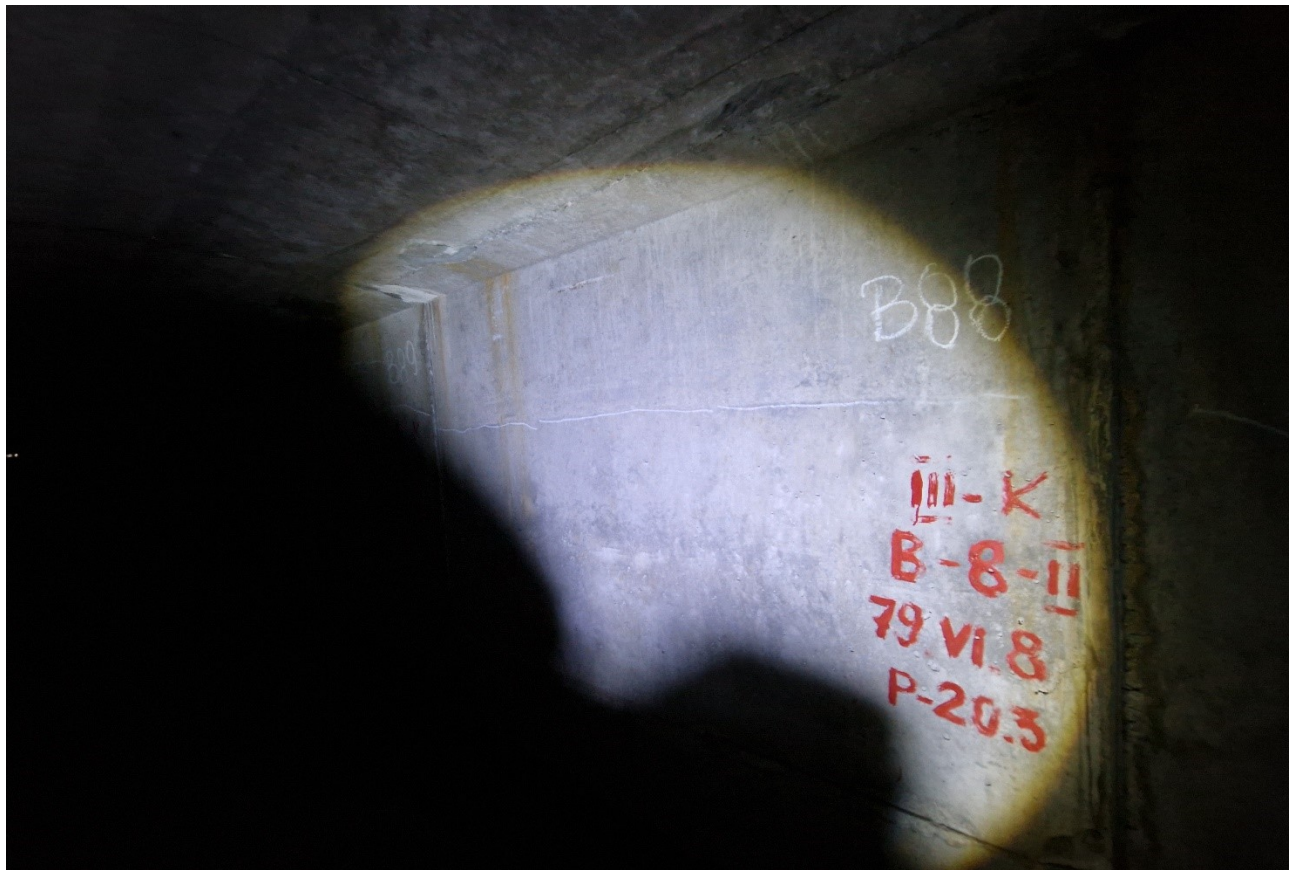
158 pav. „A“ sijos A88 bloko sienutėje, žemupio pusėje, atsivėręs horizontalus 0,15 mm pločio plyšys

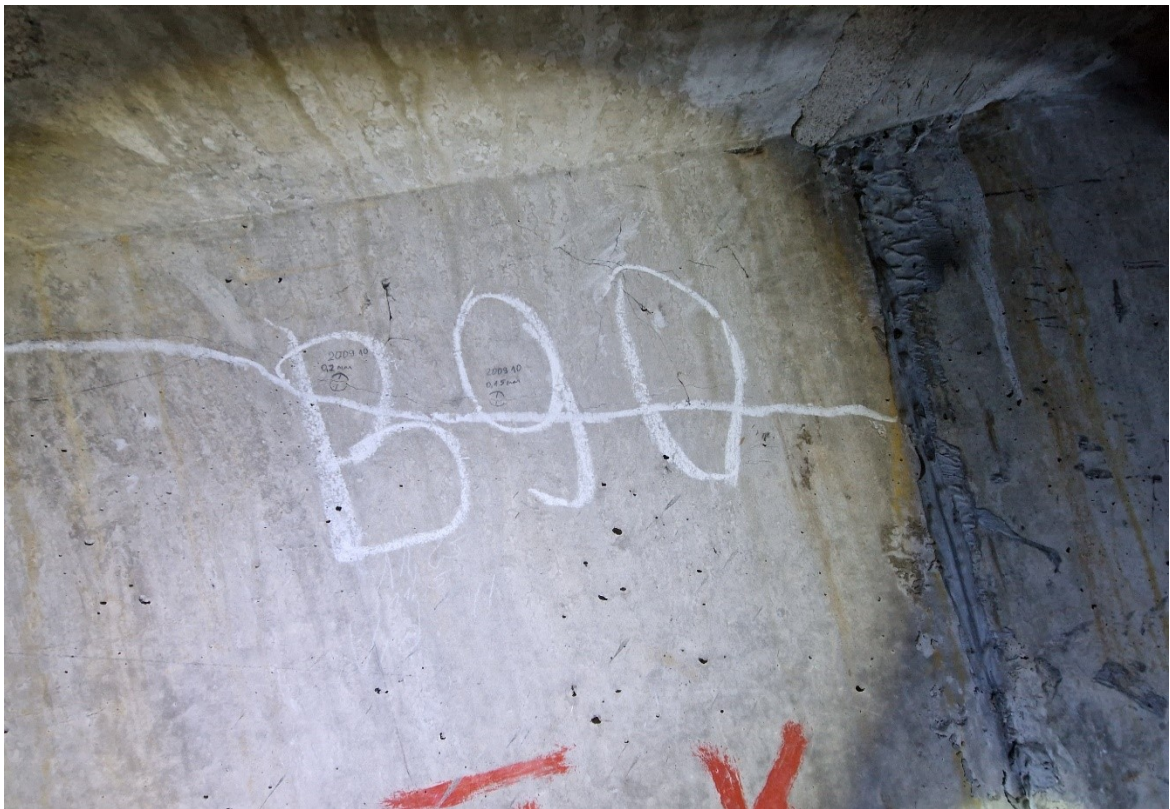
159 pav. „A“ sijos A90 bloko sienutėje, žemupio pusėje, atsivėręs įstrižas 0,20 mm pločio plyšys

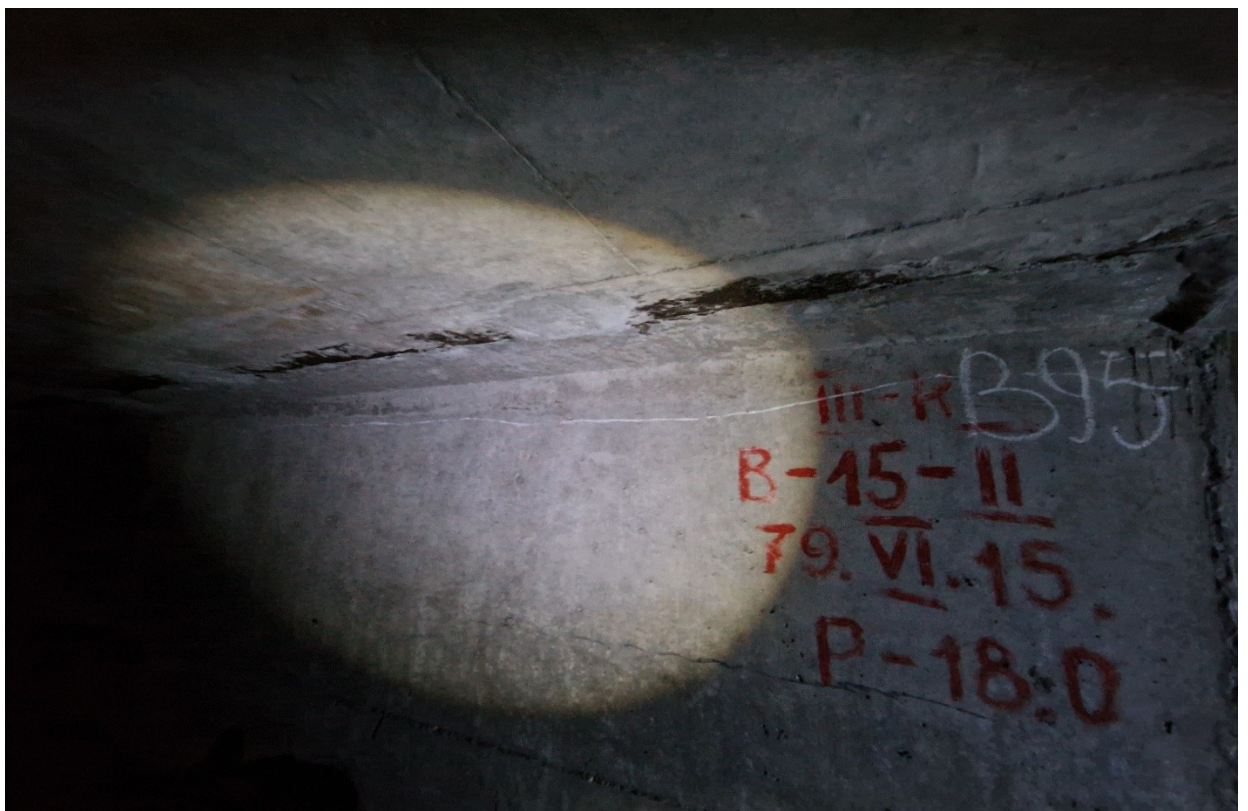
161 pav. „A“ sijos A95 bloko sienutės viršuje, žemupio pusėje, atsivėręs horizontalus 0,10 mm pločio plyšys

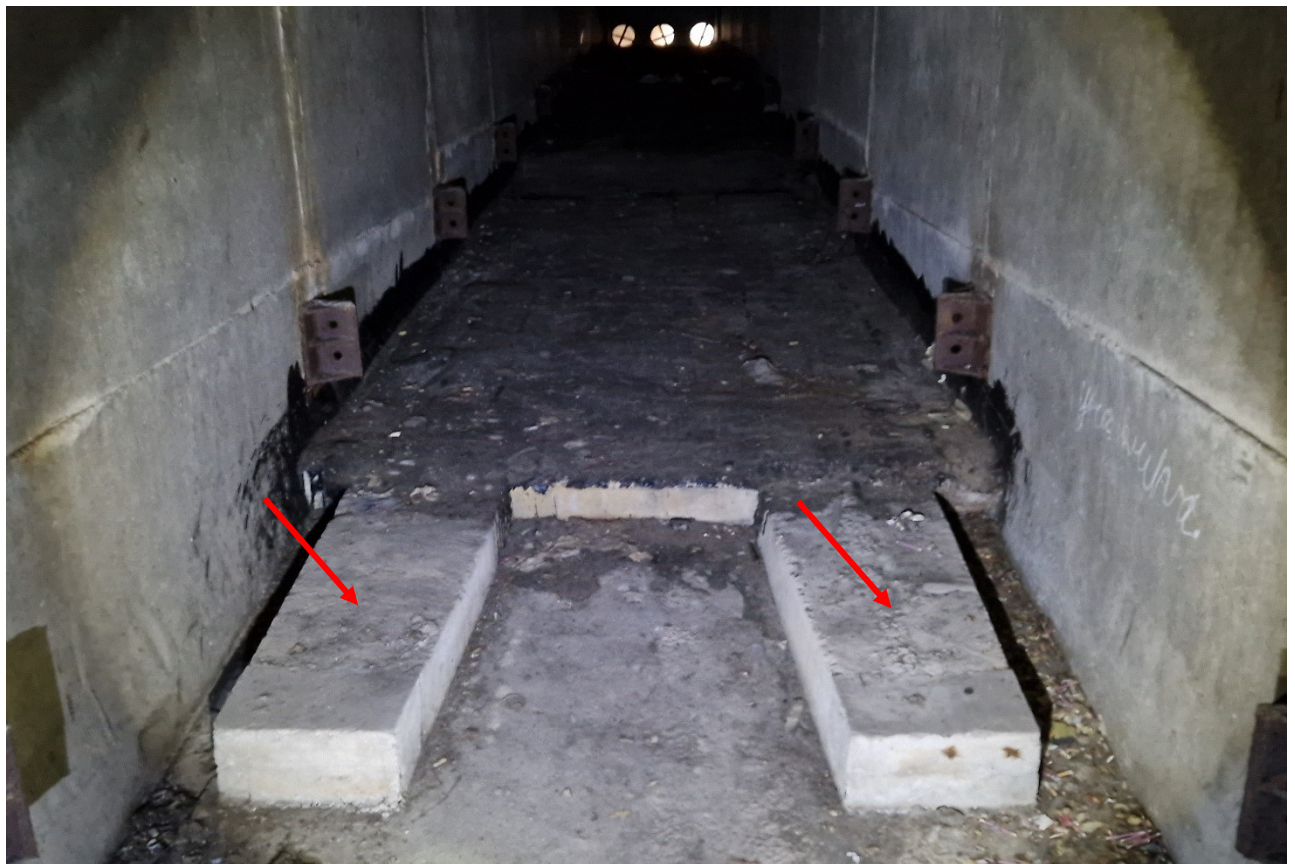
**176 pav.** Įtemptos armatūros fotofiksacija „A“ sijoje žiūrint nuo A126 bloko. Įtemptos armatūros gniūžčių galai užbetonuoti, tačiau apsauginis betonas apie 1,0 m ilgyje nėra padengtas bitumo mastika

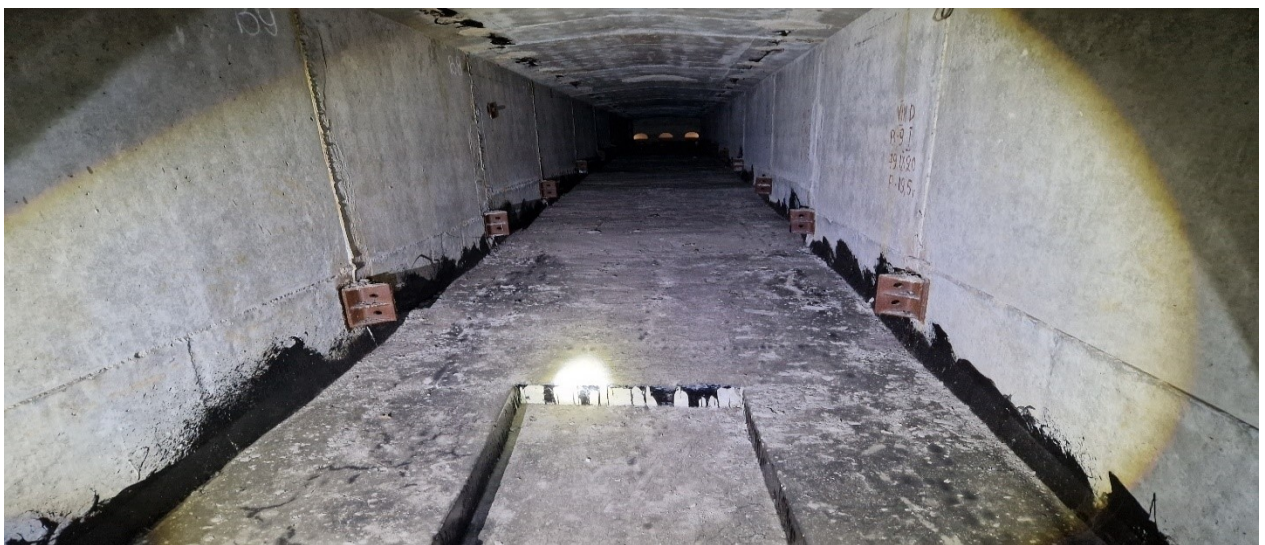
**189 pav.** Įtempta armatūra „B“ sijos blokų apačioje žiūrint nuo B9 bloko link 6 atramos. Armatūra užbetonuota, ir betono paviršius padengtas bitumo mastika. Galai, ties inkarais, nėra padengti bitumo danga

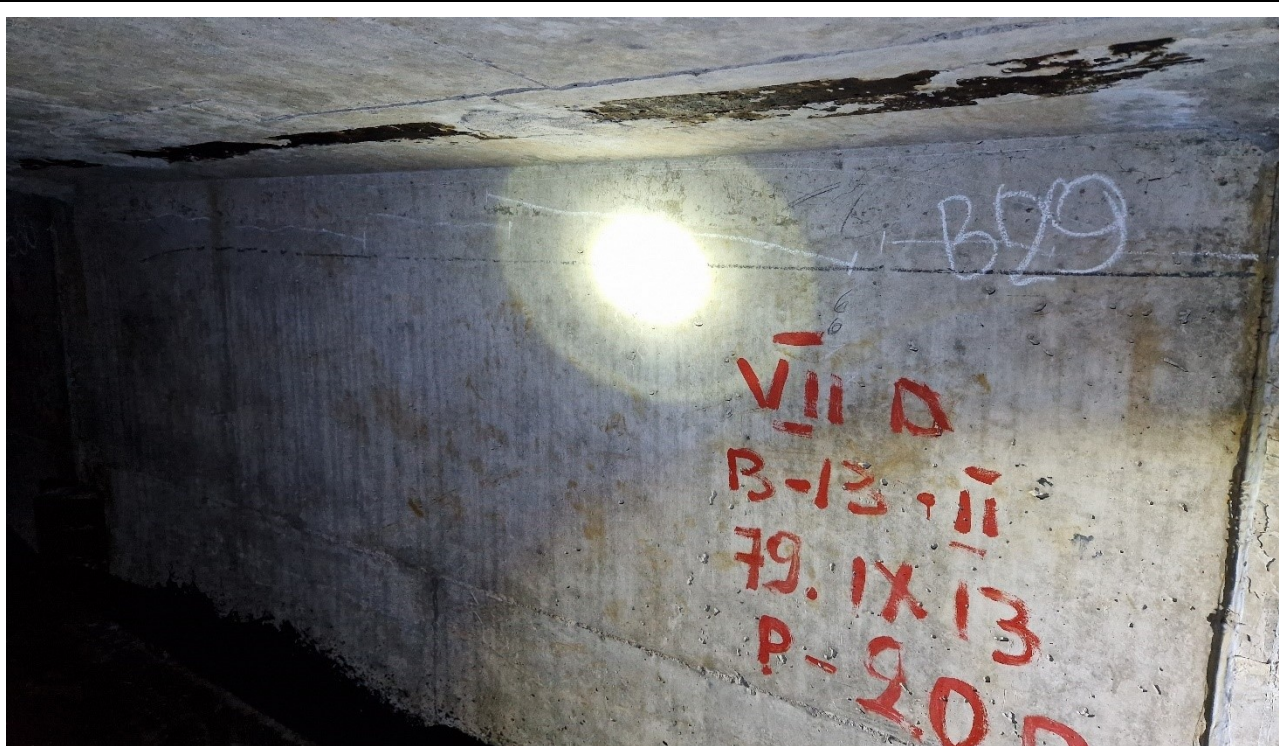
**193 pav.** Įstrižais plyšiais papleišėjusi „B“ sijos B29 bloko sienutė žemupio pusėje

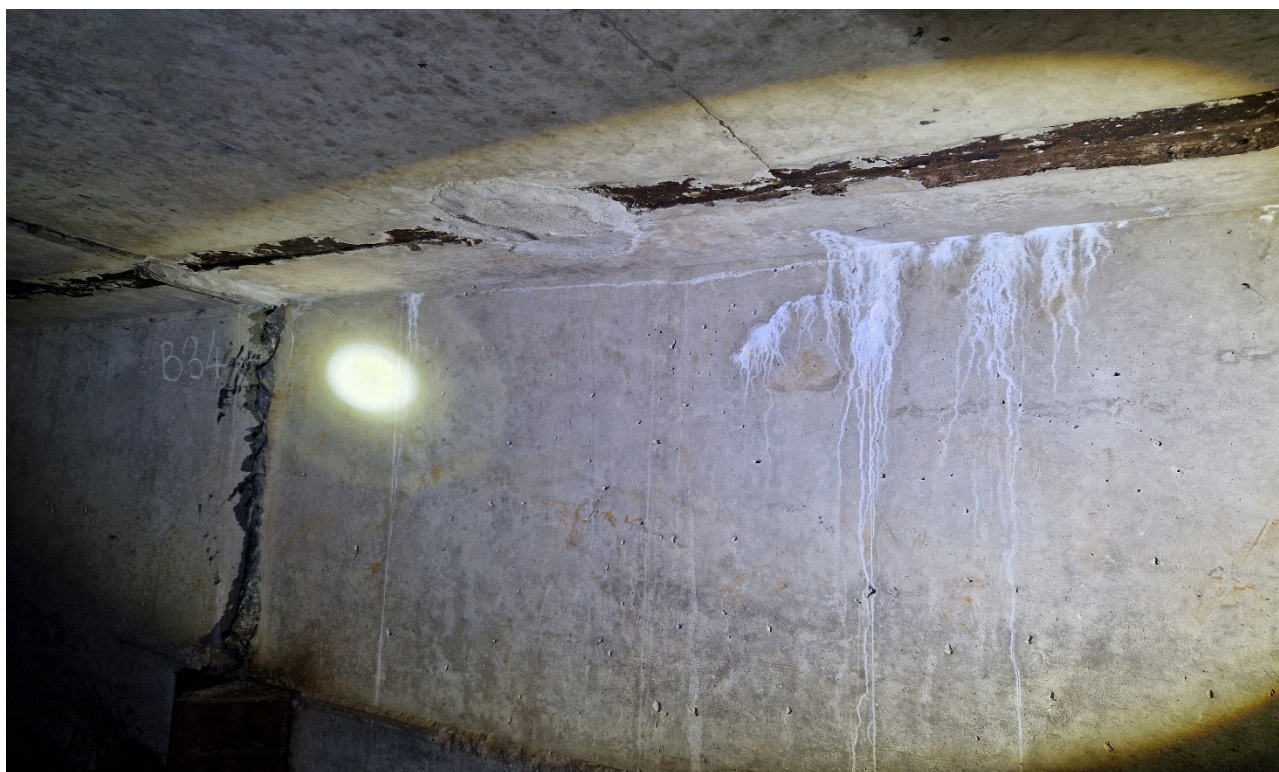
203 pav. „B“ sijos B33 bloko sienutėje, žemupio pusėje, užfiksuoti išsisunkę karbonatiniai produktai

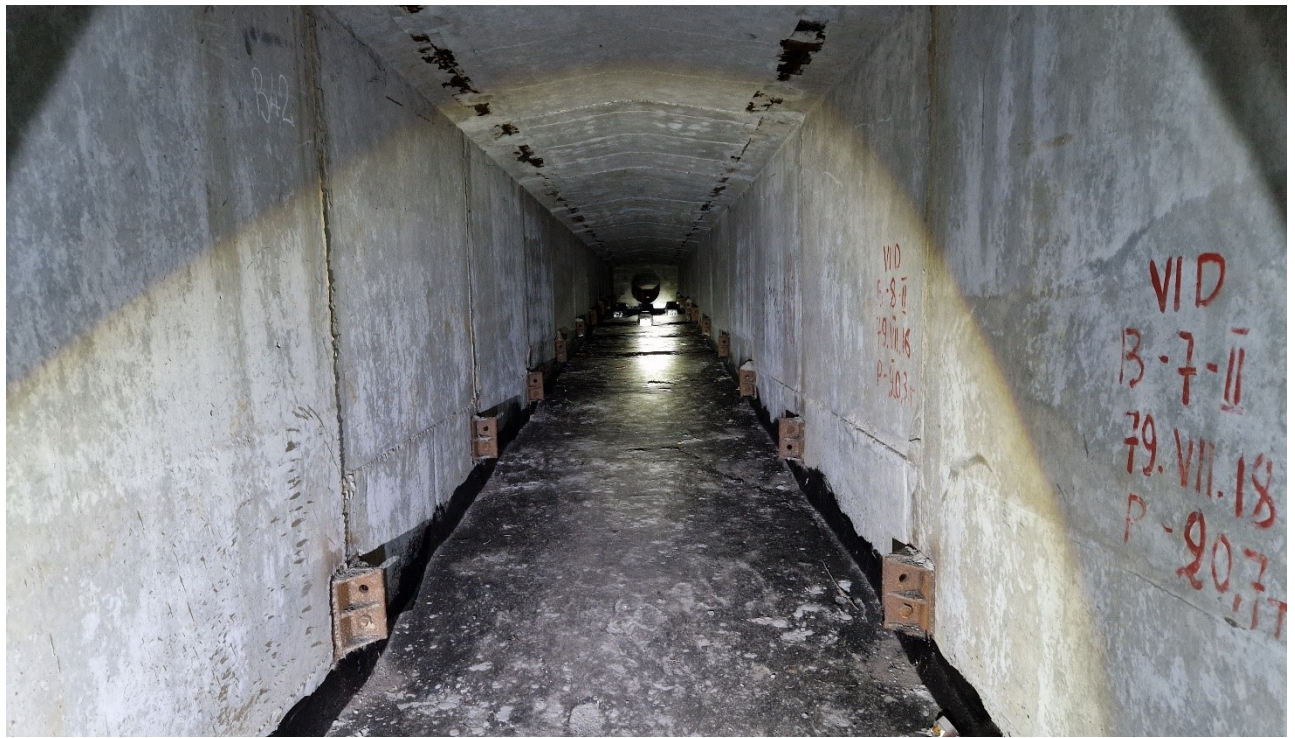
207 pav. Įtempta armatūra „B“ sijos apačioje žiūrint nuo B42 bloko link III tarpatramio perdangos vidurio

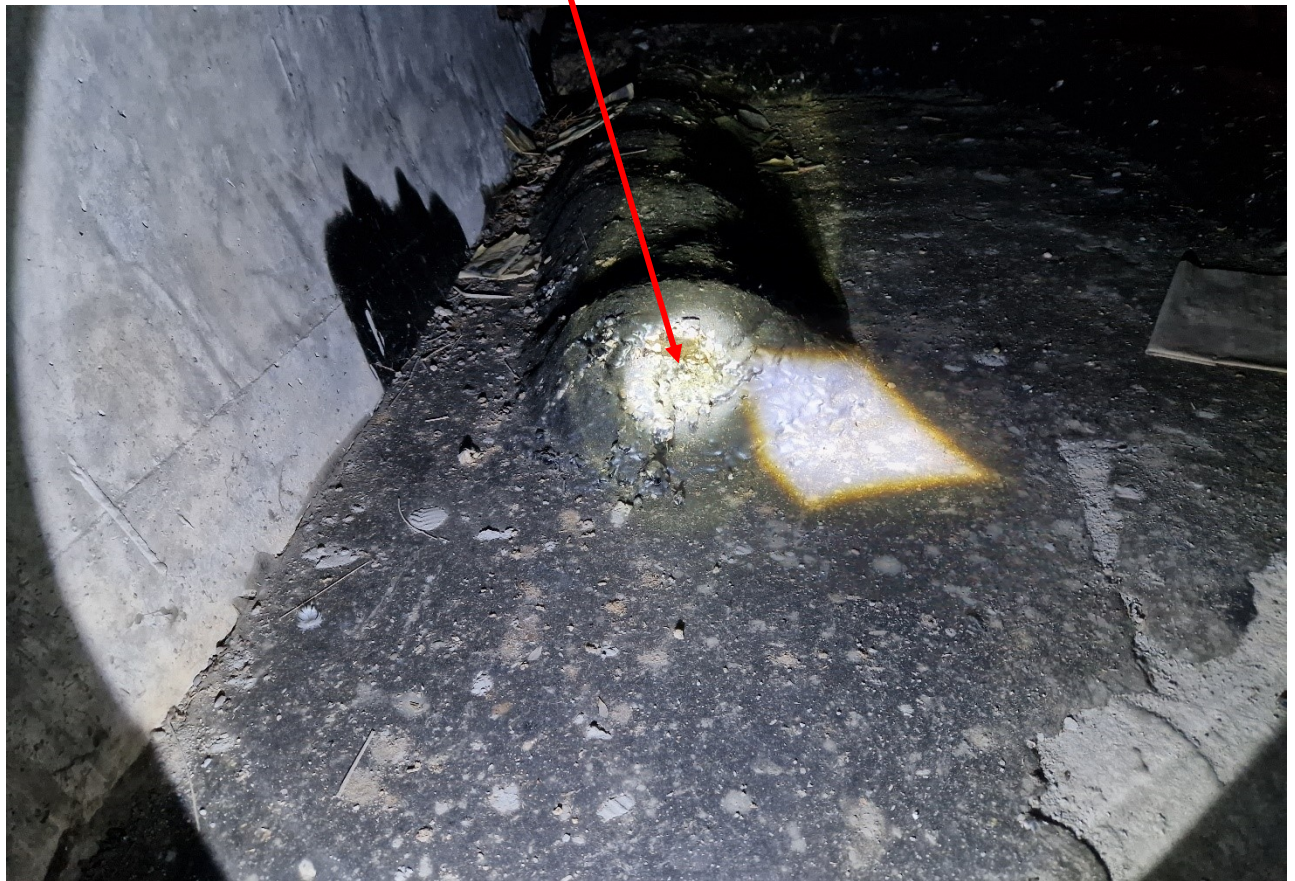
**209 pav.** Įtempta armatūra „B“ sijos bloko apačioje žiūrint nuo B56 bloko link III tarpatriamio perdangos vidurio. Gniūžtės gale papleišėjęs apsauginis betono sluoksnis, nežymiai koroduoja gniūžtės galas

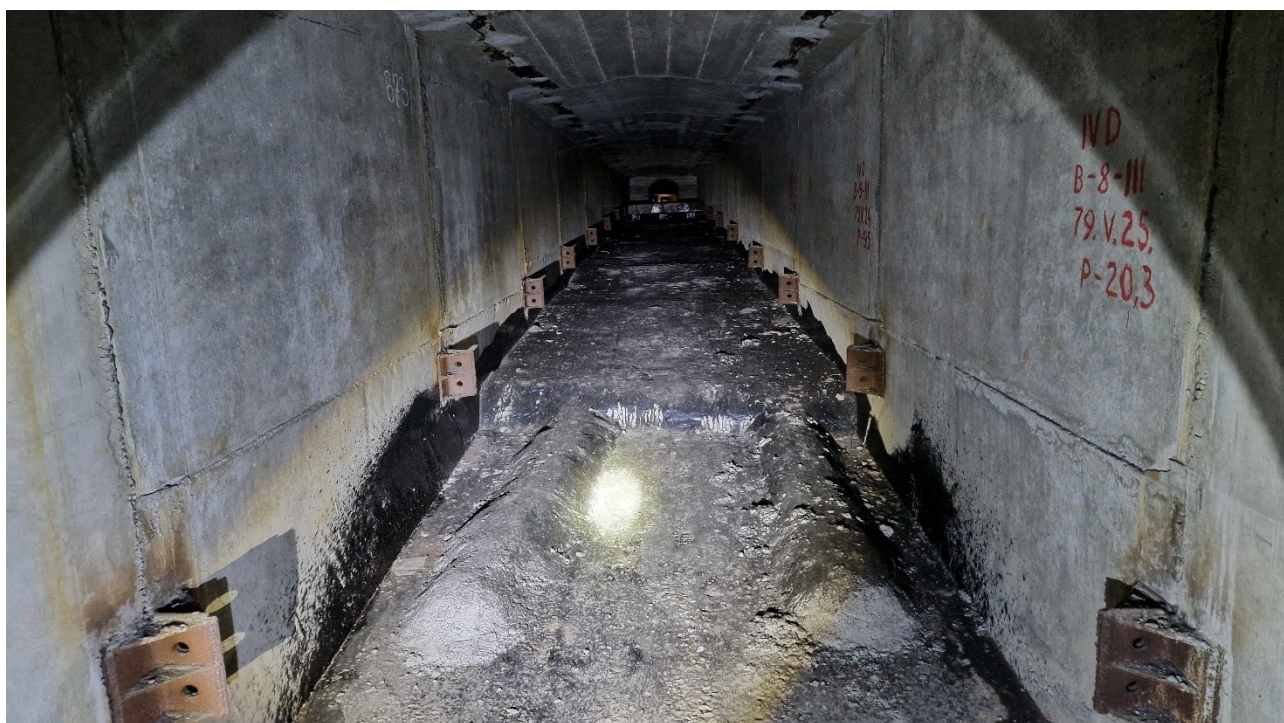
222 pav. Įtempta armatūra „B“ sijos apačioje žiūrint nuo B73 bloko link III tarpatramio perdangos vidurio. Įtemptos armatūros apsauginio betono būklė gera, defektų apžiūros metu neužfiksuota. B72, B73 ir B74 blokų sienutėse matyti vandens tekėjimo žymės

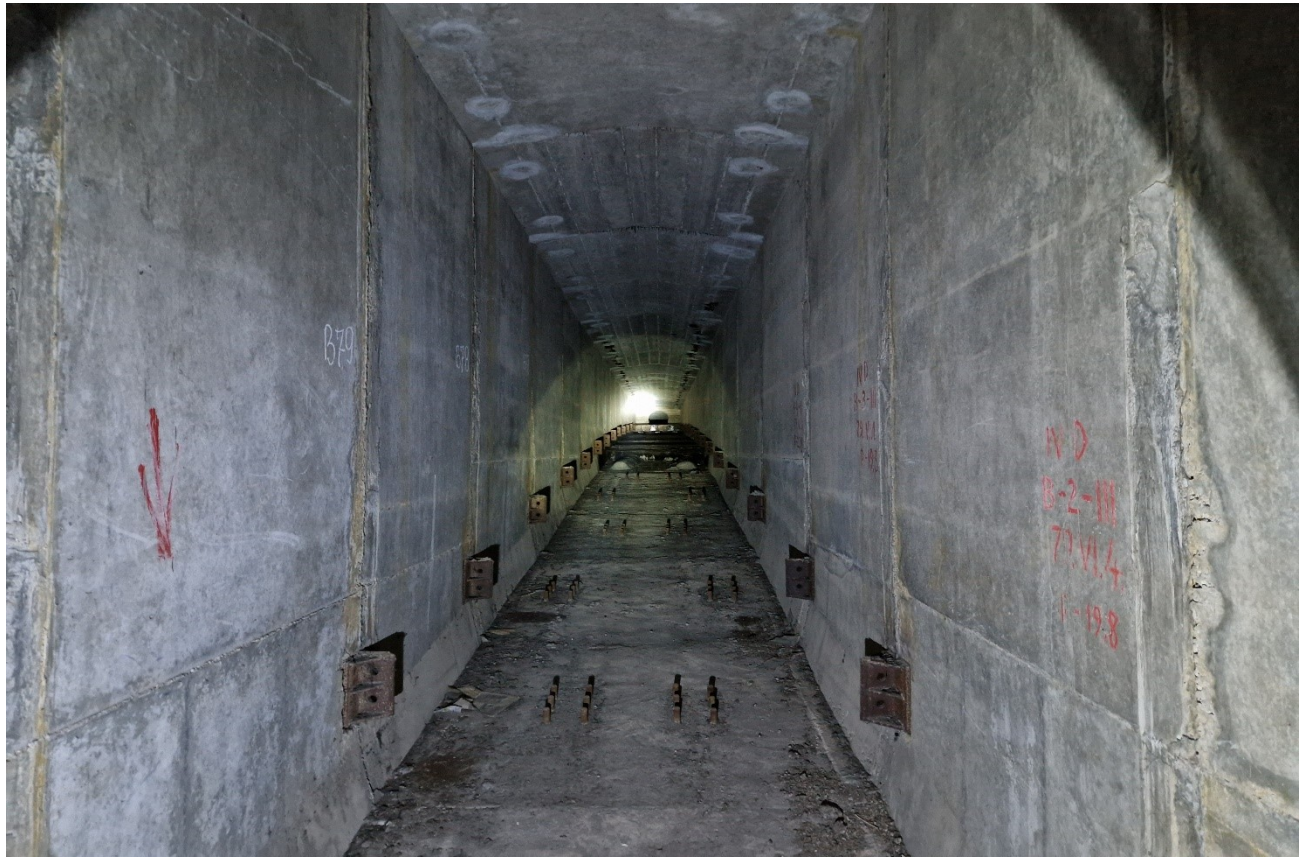
**223 pav.** „B“ sijos blokų sienutėse žiūrint nuo B79 bloko link III tarpatramio perdangos vidurio matyti vandens tekėjimo žymės

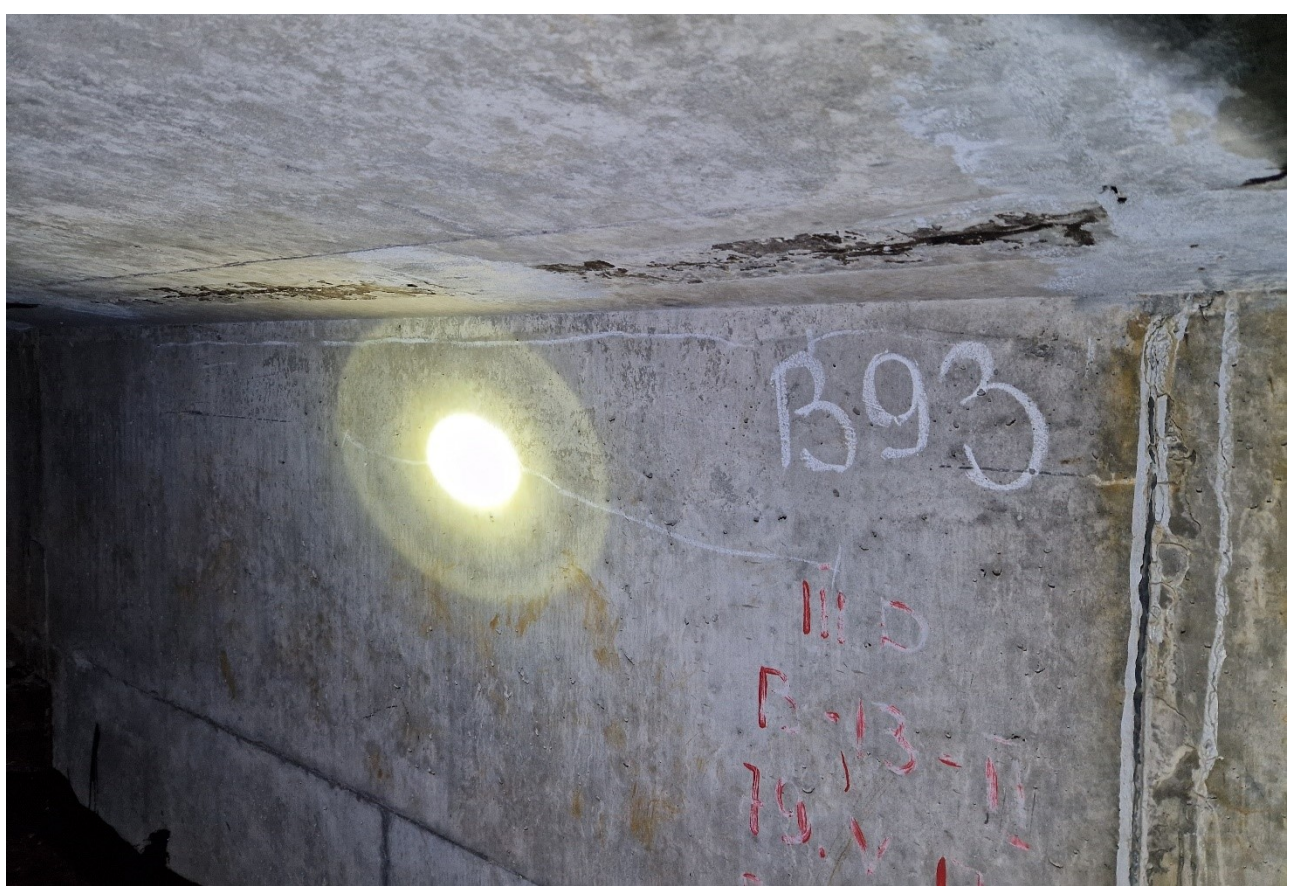
226 pav. „B“ sijos B93 bloko sienutėje, žemupio pusėje atsivėrę išilginiai 0,1 mm pločio plyšiai
