**OBJEKTAS:** TILTO PER NERĮ A1 KELIO VILNIUS–KAUNAS–KLAIPĖDA  
99,822 KM EKSPERTIZĖ

**TILTO PER NERĮ A1 KELIO VILNIUS–KAUNAS–KLAIPĖDA 99,822 KM  
EKSPERTIZĖS AKTAS  
NR. SE24-06/07-10**

Kaunas, 2025-04-26

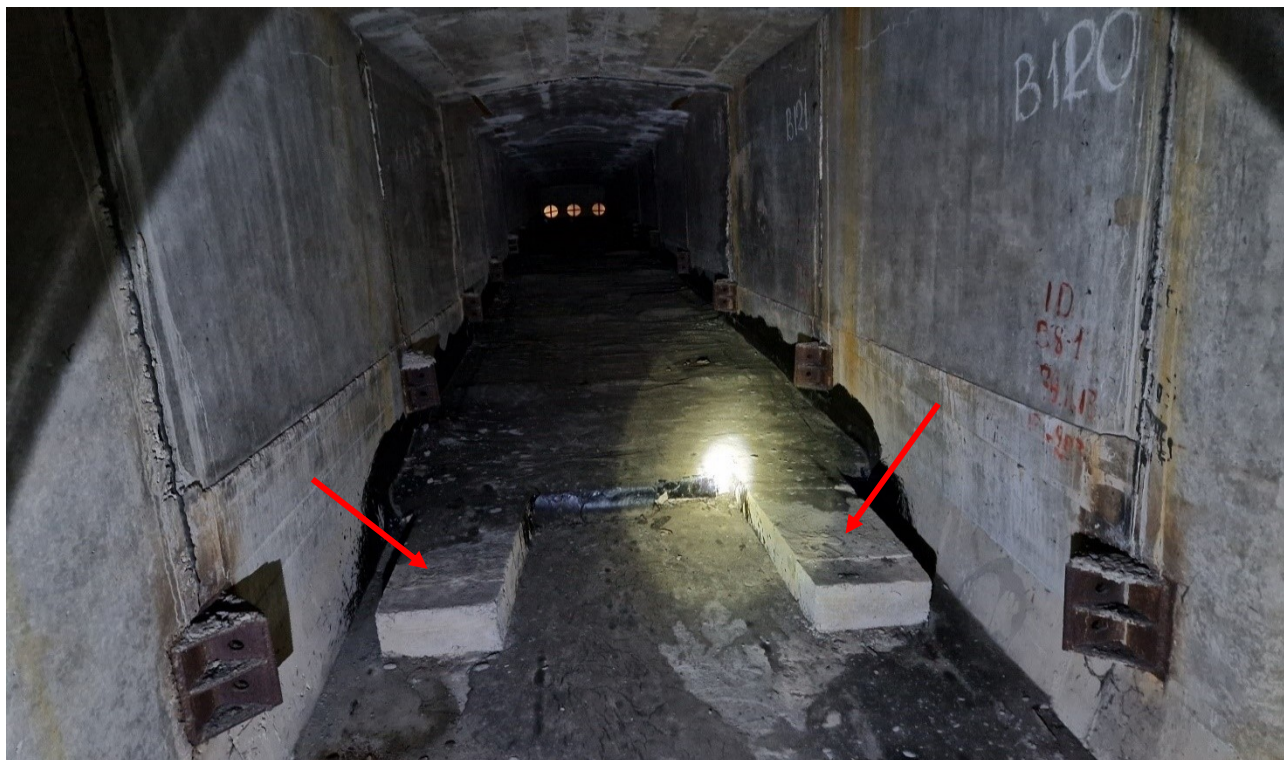
239 pav. „B“ sijos B120 ir B121 blokų sienutėse, žemupio pusėje, matyti vandens tekėjimo žymės, įtemptos armatūros gniūžtės yra užbetonuotos, tačiau galuose betonas nėra padengtas apsaugine bitumo danga

- pirmame tarpatramyje (žiūrint nuo A126 bloko) bitumo mastika padengti apsauginį betoną, kuris apsaugo įtemptos armatūros gniūžčių galus nuo korozijos. Dengti reikia apie 1 m nuo gniūžčių galų, nes tik šiose zonose trūksta padengimo;

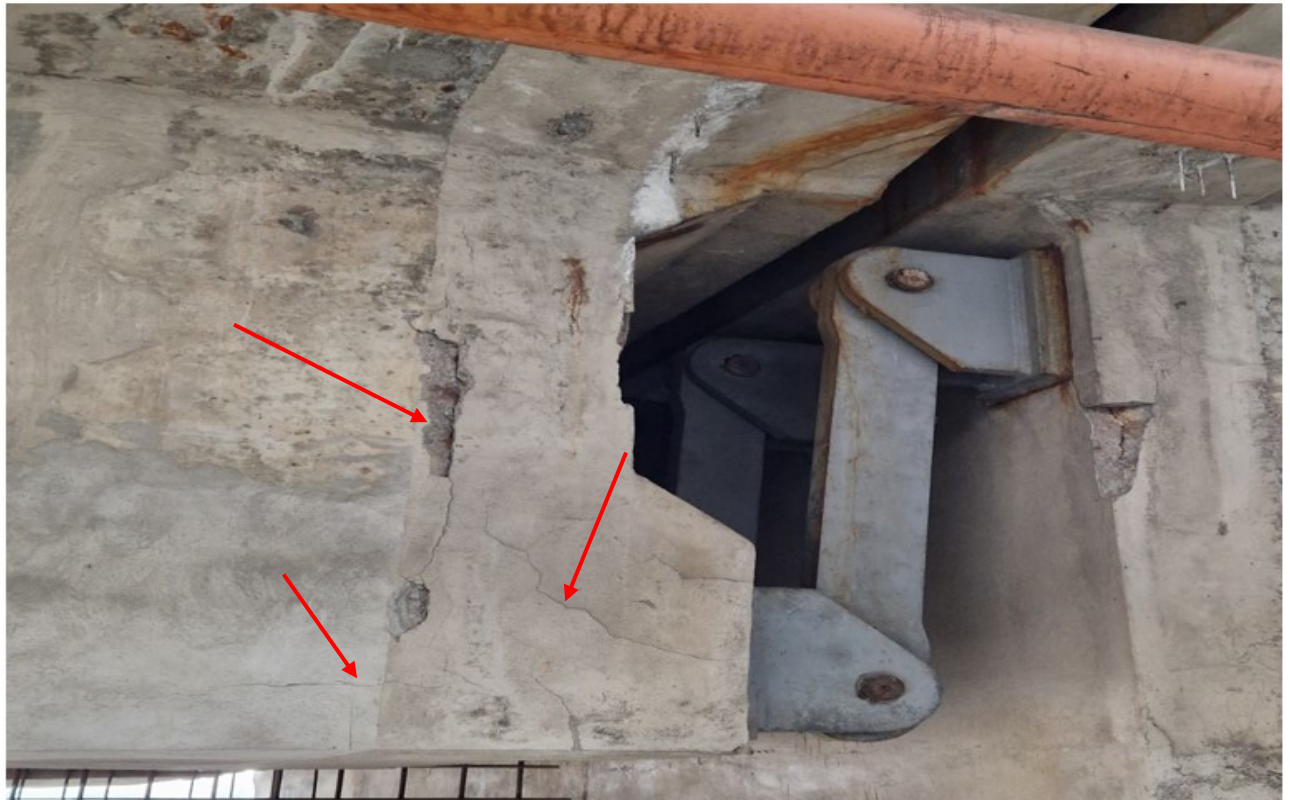
**244 pav.** „A“ sija aukštupio pusė. Paslankus lankstas ties 6 atrama. Lanksto apačioje supleišėjęs sijos bloko betonas, koroduoja lankstų metaliniai elementai, lankstai neturi tepimo taškų

- visus paslankius atraminius guolius (virš 2, 4 ir 5 atramų) būtina keisti naujais;
- nepaslankius atraminius guolius (virš 3 atramos) būtina nušveisti ir metalinius elementus padengti apsaugine danga;
- lankstų ties 1 ir 4 atramomis būklė yra pakankamai gera, templių skerspjūviai nėra suplonėję, jos lokaliuose vietose pažeistos korozijos. Paslankūs lankstai neturi tepimo taškų, templės nėra vertikalios, jos vietomis yra pasikraipiusios, todėl gali būti varžomos statinio deformacijos. Siūlome Užsakovui apsvarstyti galimybę tilto remonto metu įrengti naujus lankstus ties 1 ir 6 atramomis.

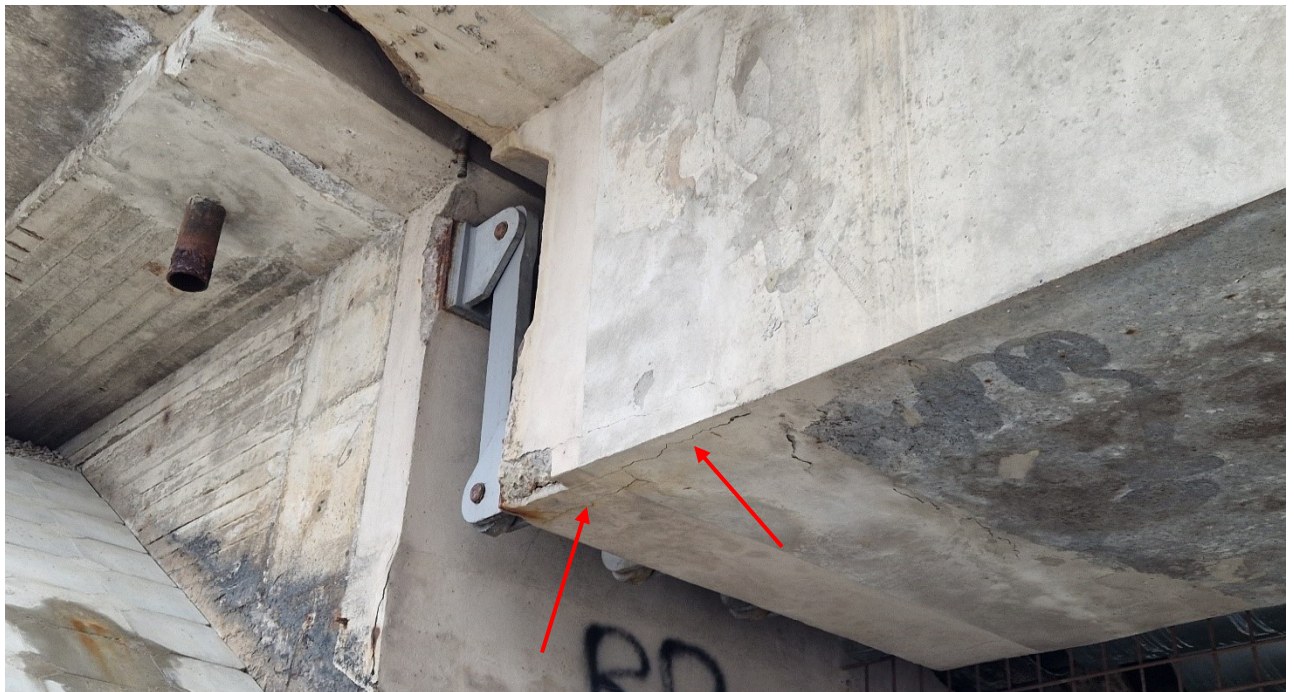
**245 pav.** „B“ sija žemupio pusė. Paslankus lankstas ties 6 atrama. Lanksto apačioje papleišėjęs sijos betonas, palei bloko kraštą atskilęs apsauginis betono sluoksnis, koroduoja į paviršių išlindę armatūros strypai, lokaliai pradeda koroduoti lankstų metaliniai elementai
