**ADMINISTRACINIS PASTATAS, UNIKALUS NR. 1097-044-5227, KURIAME YRA PATALPOS UNIKALUS NR. 4400-5024-6505:2667, RODŪNIO KEL. 2, VILNIAUS M.**

**STATINIO KONSTRUKCIJŲ BŪKLĖS TYRIMO AKTAS**

**Nr. 19-115T**

**Dėl pastato, unikalus Nr. 1097-0044-5277, kuriame yra administracinės patalpos, unikalus Nr. 4400-5024-6505:2667, esančio  
Rodūnios kelias 2, Vilniaus m.,  
konstrukcijų būklės tyrimo**

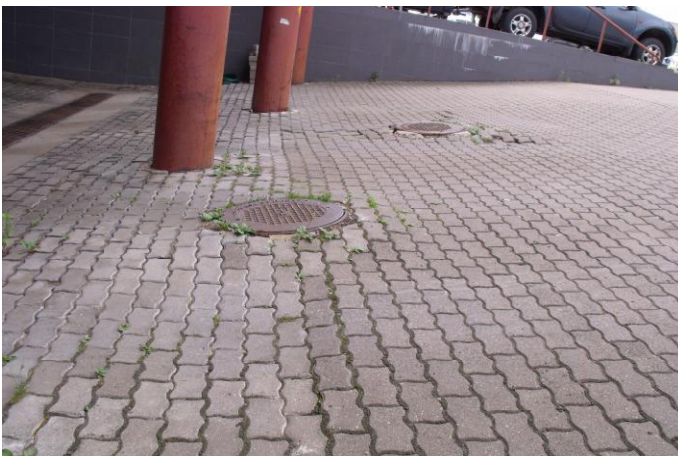
**Nuovaža.** Skirta įvažiavimui į garažą, įrengta vakarinėje pastato dalyje. Nuovažos būklė prasta, užfiksuotas nuovažos sėdimas bei nelygi, iškilnota jos danga, atsivėrusios tuštumos. Taip pat dauguma nuovažos atraminių sienučių apdailinės plytelės atšokusios ir nukritusios. Rekomenduojama įrengti naują nuovažą į garažą.

9 pav. Nuovaža, esanti vakarinėje pastato dalyje, vietomis nusėdusi, betoninių trinkelių danga iškilnota.

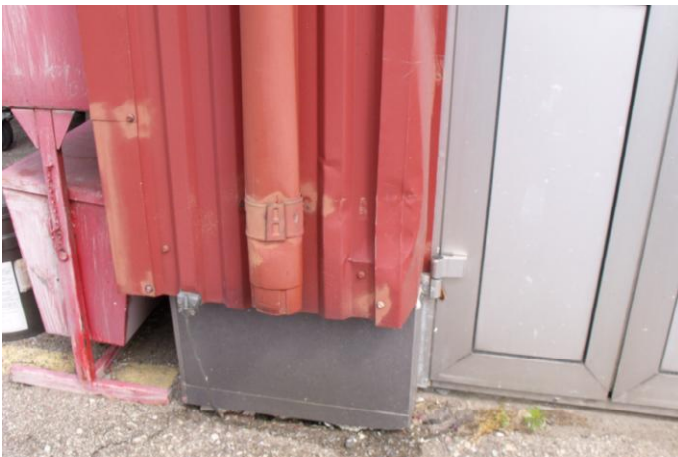
19 pav. Pastato fasado profiliuotas lakštas mechaniškai pažeistas. Surinktas vanduo nuo stogo nuvedamas ties pamatais.

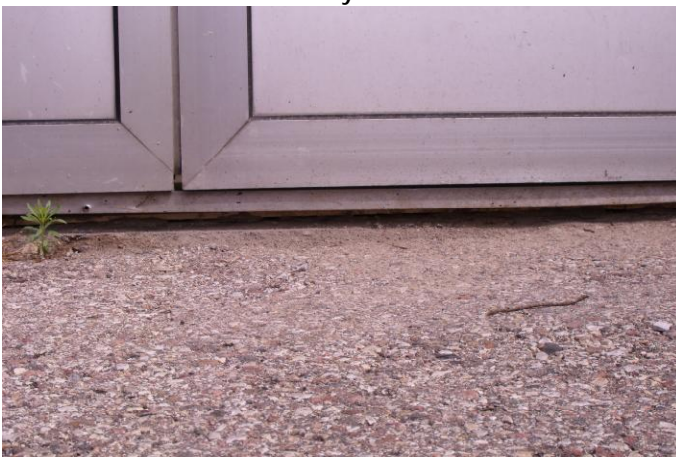
mainai. Durų montažinės putos praradusios savo savybes. Taip pat užfiksuotos lauko durys pažeistos korozijos. Aliuminio lauko durų šiluminė varža ( $0,4 \text{ m}^2\text{K/W}$ ) netenkina STR 2.01.01(6): 2008 „Esminiai statinio reikalavimai. Energijos taupymas ir šilumos išsaugojimas“ reikalavimų. Lauko durų techninė būklė nepatenkinama - matyti nesandarumai tarp durų varčios ir staktos. Reikalingas lauko durų keitimas naujomis.

24 pav. Atsiradęs tarpas ties durų apačia per kurį vyksta šilumos mainai.

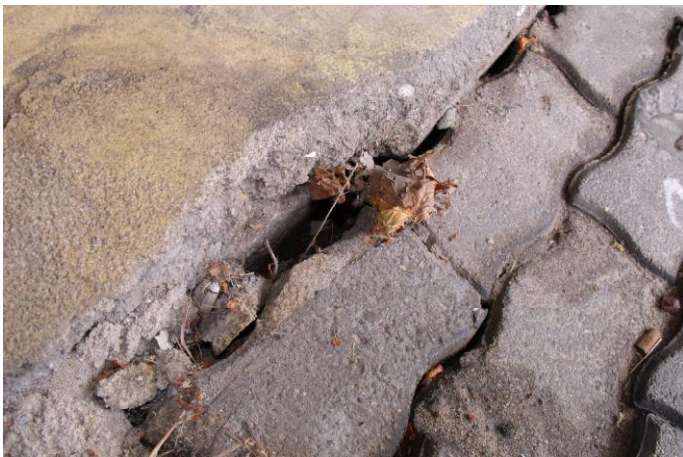
37. Gruntas po nuovaža išplautas, danga nusėdusi, atsiradę plyšiai.

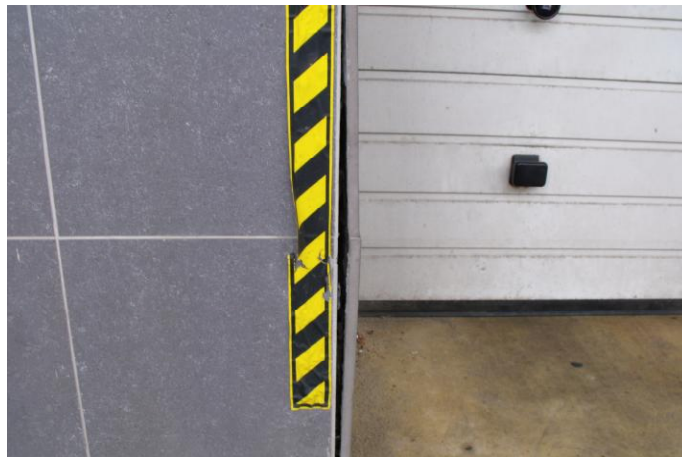
38. Fasado apdailinės plytelės ties garažo įvažiavu atšokusios.

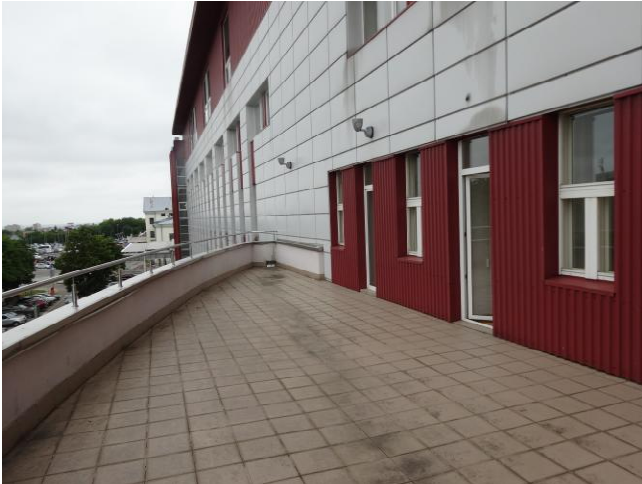
67 pav. Pastato terasos paviršiuje užsistovi vanduo, reikalingas nuolydžių užtikrinimas.

- 12) reikalinga atnaujinti metalinių evakuacinių laiptų konstrukcijų pietinėje pastato dalyje dangą, nes pradėjo formotis metalo korozija;
- 13) reikalinga atnaujinti terasos dangą suformuojant nuolydžius užtikrinančius sklandų vandens nutekėjimą nuo terasos;
