Pirkimo užduoties numeris: PU-168/2023

**POŽEMINĖS AUTOMOBILIŲ STOVĖJIMO AIKŠTELĖS GEDIMINO PR.
9A VILNIUJE KONSTRUKCIJŲ TECHNINĖS BŪKLĖS VERTINIMAS IR
KONSTRUKCIJŲ TYRIMAS**

Tyrimų ataskaita

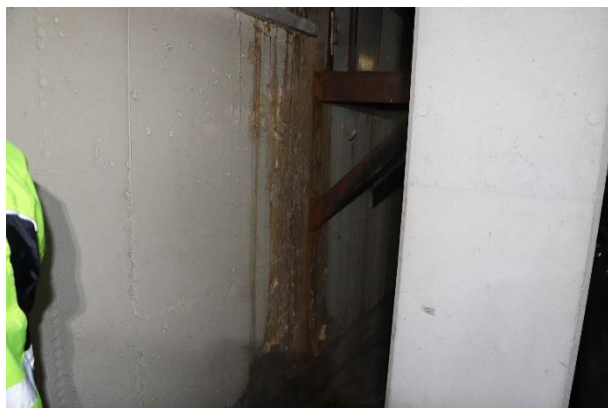
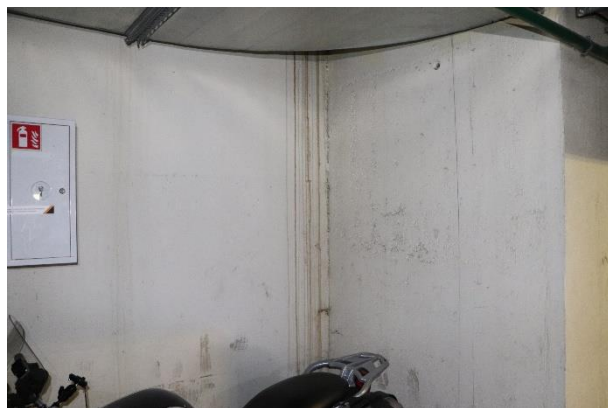
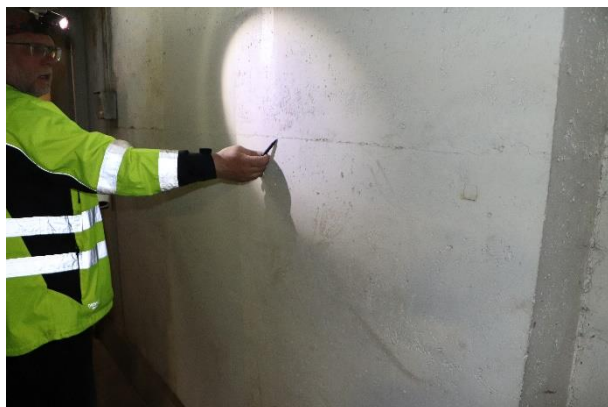
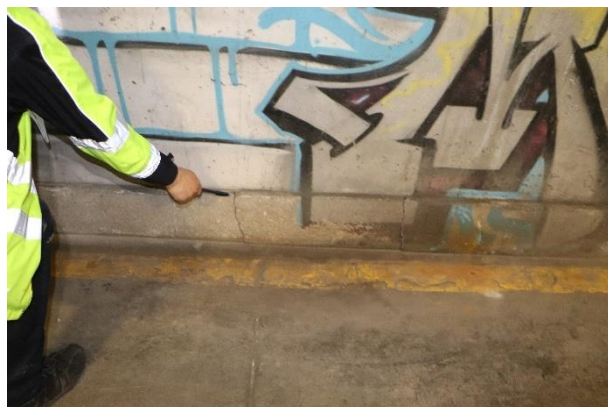
Monolitinėse gelžbetoninėse A korpuso sienose atsivėrę technologiniai bei temperatūriniai susitraukimo deformacijų sukelti plyšiai. Betono paviršius turi technologinius defektus dėl betono sutankinimo klojiniuose. Pažaidos pateiktos 2.1-2.3 lentelėse. 11-12 ašyje matomi seni pratekėjimai, per visą sienos plotį atsivėręs technologinis plyšys, atšokusi betoninė grindų apsauga (2.1 pav.). Statinio saugos ilgaamžiškumo požiūriais šie defektai nėra pavojingi ir esminės įtakos neturi. Jos atsiradę aikštelės statybos metu ir eksploatacijos laikotarpyje esminiai neišsivystę. Minėti plyšiai apžiūrų metu papildomai padengti apdailinės dangos sluoksniu.

2.1 pav. Korpusas A. Pratekėjimai, technologinis plyšys, atšokusi betoninė grindų apsauga

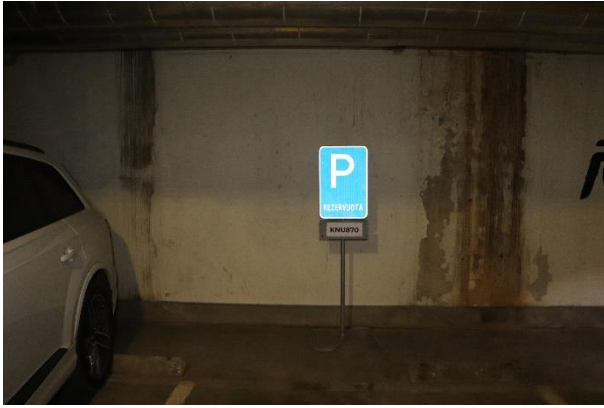
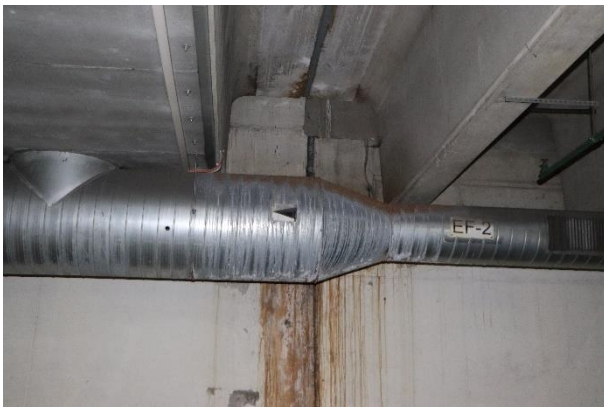
F ašyje dominuoja tyrimo metu sausos pratekėjimų žymės (2.2 pav.), matomas technologinis plyšys, porėtas betono paviršius (2.3 pav.). Išvestas vandens išbėgimas iš greta esančių patalpų (2.4 pav.).

2.2 pav. Korpusas A. Sausos pratekėjimų žymės

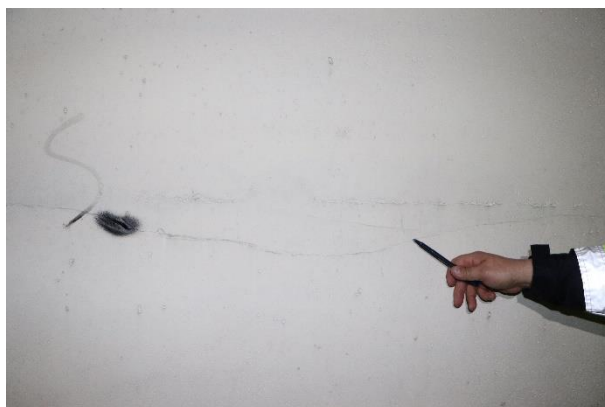
2.3 pav. Korpusas A. Technologinis plyšys, porėtas betono paviršius

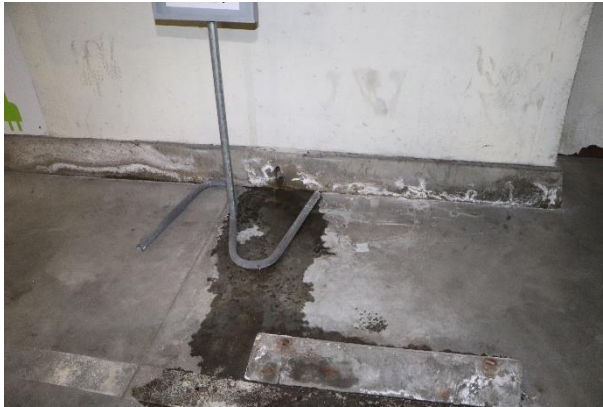
2.4 pav. Korpusas A. Technologinis plyšys, porėtas betono paviršius

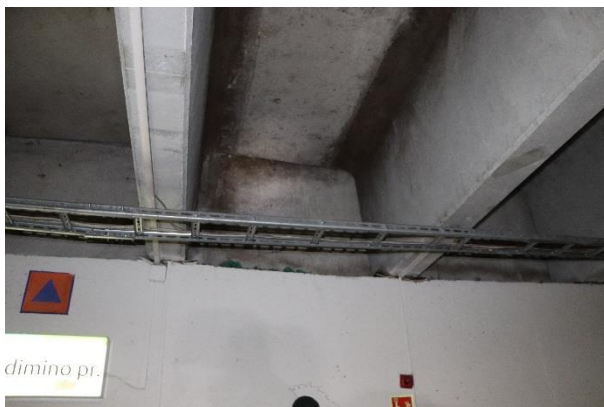
A ašyje stebimos tyrimo metu sausos pratekėjimų žymės, matomas technologinis plyšys (2.5 pav.). Dalis sienos uždenyta gipso kartonu, kuriame atsivėrę įstriži plyšiai (2.6 pav.).

2.5 pav. Korpusas A. Sausos pratekėjimų žymės, technologinis plyšys

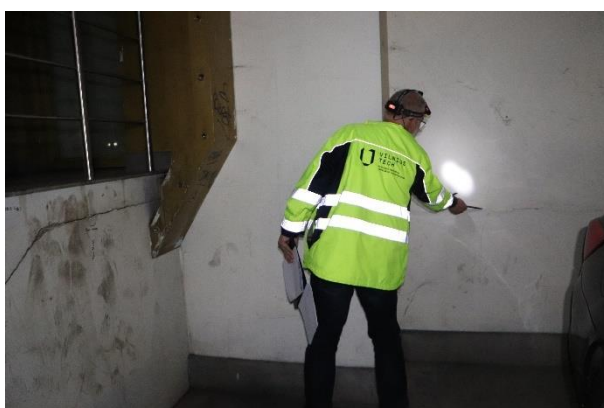
2.6 pav. Korpusas A. Dalis sienos uždenyta gipso kartonu

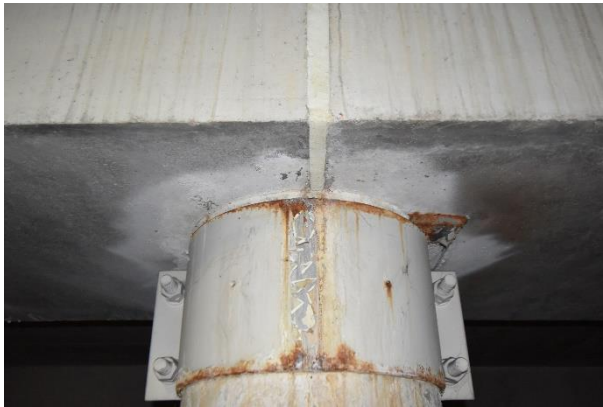
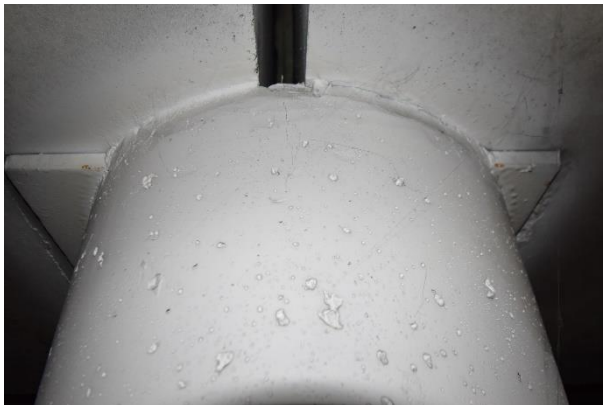
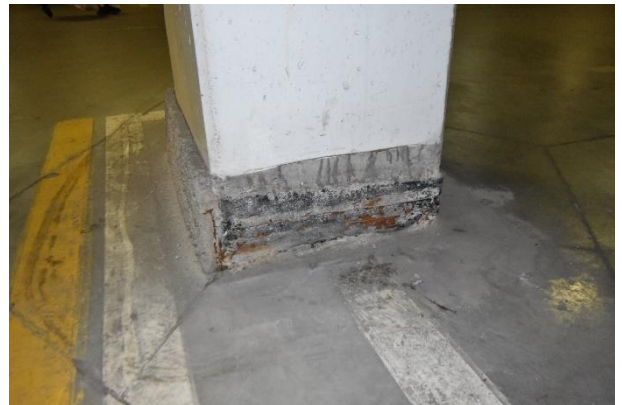
Dalies kolonų viršus, ties gelžbetoninių rygelių atramomis, yra supleišėjęs (2.12 pav.). Kolonų, kuriose yra žymūs plyšiai viršutinę dalį būtina stiprinti.

Atskirų kolonų gembės yra supleišėjusios. Plyšius yra sukėlę veikiančios jėgos. Yra kolonos, kurių gembėse plyšiai atsirado dėl betono glemžimo (2.12 pav.). Yra kolonos kurių gembėse plyšiai atsiradę dėl lenkimo momento poveikio (2.12 pav.). Supleišėjusias kolonų gembes būtina stiprinti.

2.12 pav. Korpusas A. Kolonų pažaidos

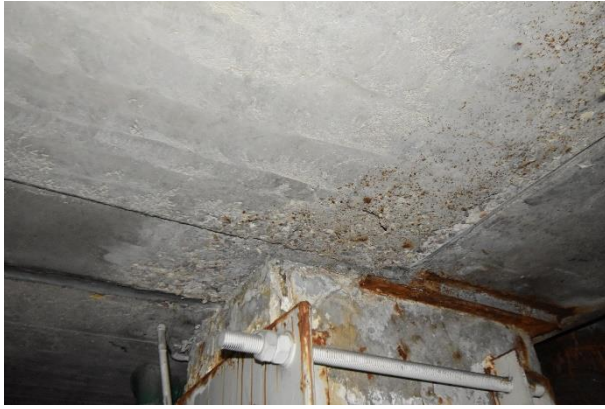
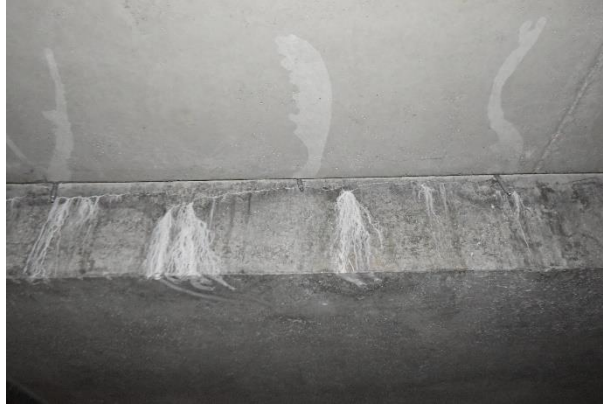
Nustatyta, kad atskiruose perdangos ruožuose yra vandens pratekėjimai (2.14 pav.). Yra vietos, kur yra matomi buvę pratekėjimai (2.14 pav.), tačiau tyrimo metu (esant sausam orui) šiose vietose vanduo netekėjo. Taip pat yra perdangos zonos, kur buvę vandens pratekėjimai sustabdyti injektuojant (2.14 pav.). Perdangose esančių prabėgimų priežastimi yra parkingo hidroizoliacijos pažeidimai.

2.14 pav. Korpusas A. Plokščių pratekėjimai

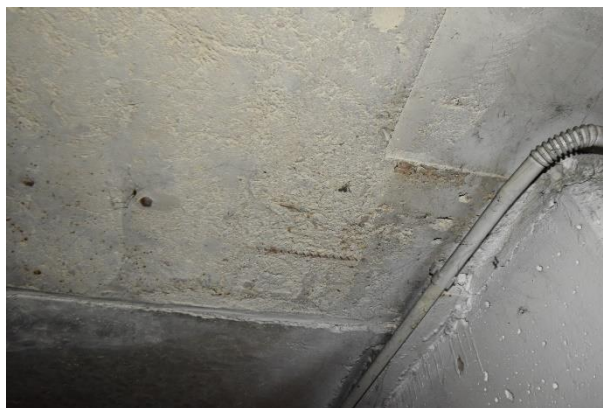
Apžiūrint perdangos plokštę nustatyta, kad yra vietos, kur armatūros apsauginis sluoksnis yra lygus nuliui (armatūra yra paviršiuje) (2.15 pav.). Taip pat perdangos plokštėse yra vietos, kuriose betone atsiradusios kavernos. Šios pažaidos atsirado dėl gamybos broko. Kol kas šie pažeidimai perdangos plokštės laikomajai galių įtakos neturi.

2.15 pav. Korpusas A. Mažas apsauginis sluoksnis

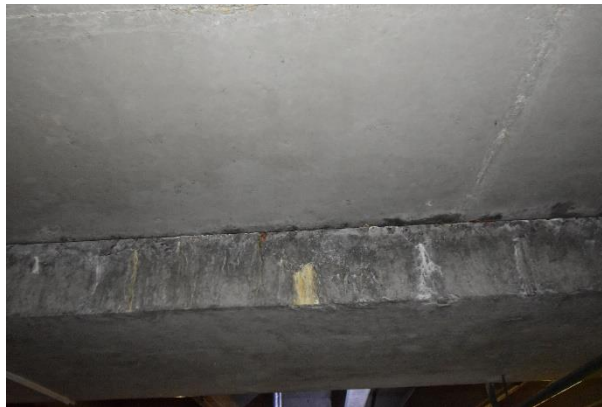
Perdangos gelžbetoninės plokštės remiasi į gelžbetonines sijas. Dėl netinkamo plokščių atrėmimo, atskirose zonose yra užfiksuoti glemžiamame betone susidarę plyšiai (2.17 pav.). Tačiau šie pažeidimai perdangos plokštės laikomajai galių ir eksploatacinėms savybėms esminės įtakos neturi.

2.17 pav. Korpusas A. Glemžiamame betone susidarę plyšiai

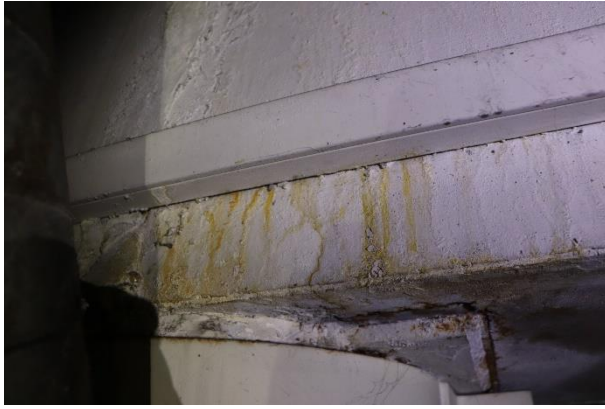
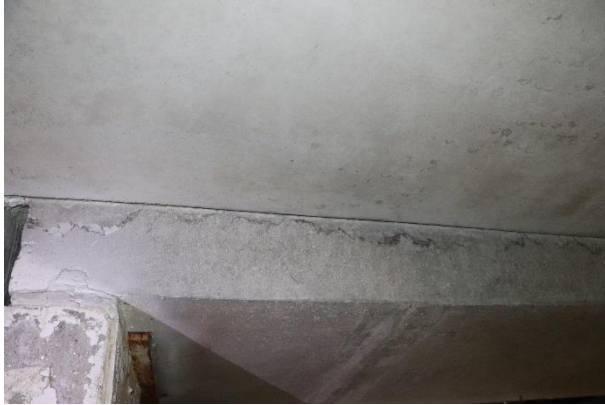
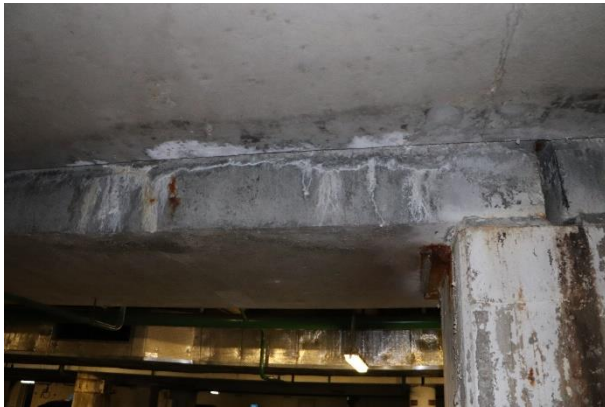
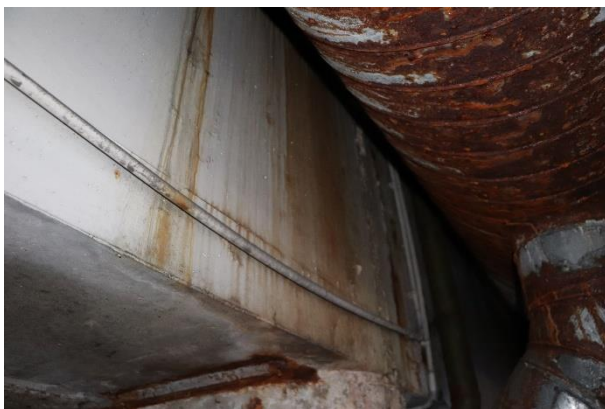
Rygelių, esančių ašyse B1, C, D ir E2 pažaidos nurodytos 2.15-2.18 lentelėse. Pagrindiniai nustatyti pažeidimai yra pratekėjimai (2.19 pav.), plyšiai atramose (2.20 pav.), plyšiai ir nuskėlimai pačiuose rygeluose dėl perdangos deformacijų (2.21 pav.). Pagrindinės pratekėjimų priežastys susiję su nesandariais deformaciniais pjūviais, atsitiktiniais mechaniniais poveikiais aikštelės eksploatacijos metu bei konstrukcinės sandaros ypatumais. Visi defektai išskyrus vandens pratekėjimus per deformacines siūles esminės įtakos neturi ir gali būti lengvai sutvarkomi tunelio remonto metu. Pratekėjimų ties deformacinėmis siūlėmis prevenciniai būtinas deformacinių pjūvių sandarinimas.

2.19 pav. Korpusas A. Pratekėjimai rygeliuose

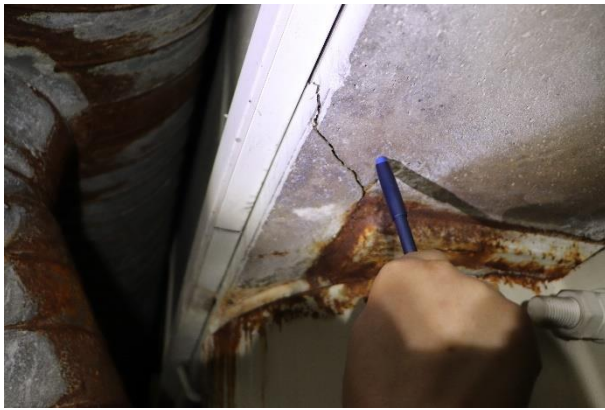
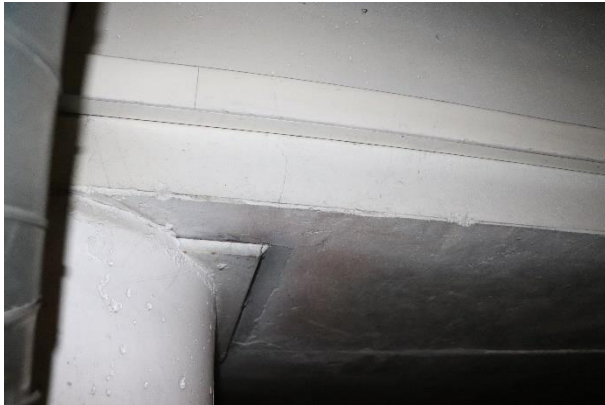
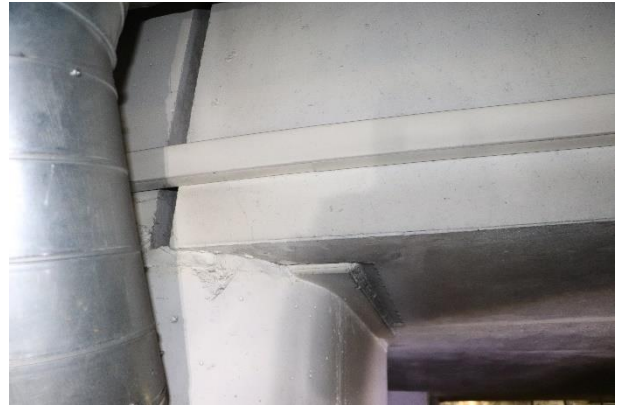
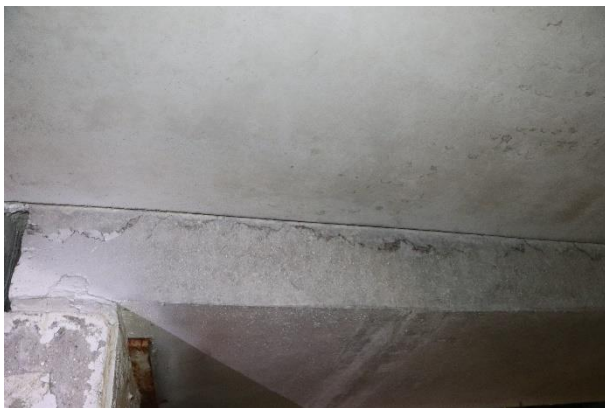
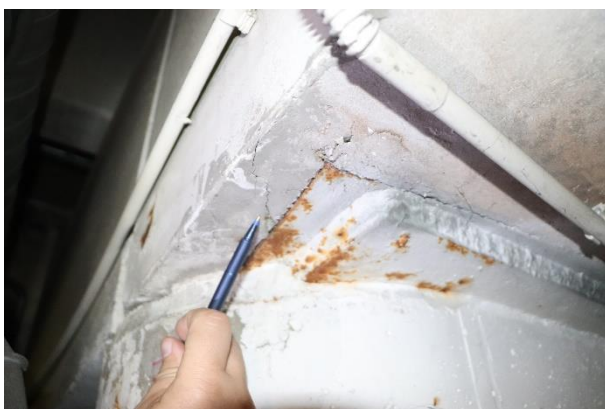
2.20 pav. Korpusas A. Plyšiai rygelių atramose

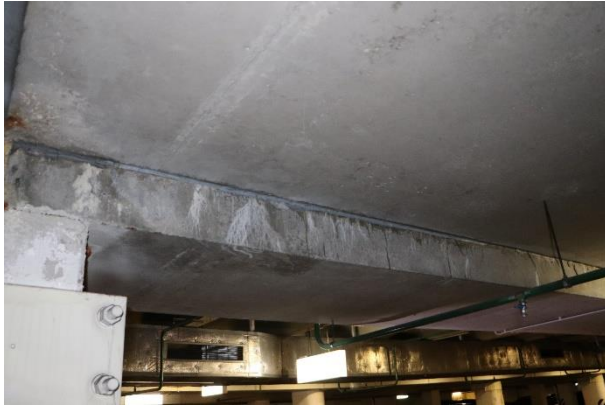
2.21 pav. Korpusas A. Nuskėlimai rygeliuose

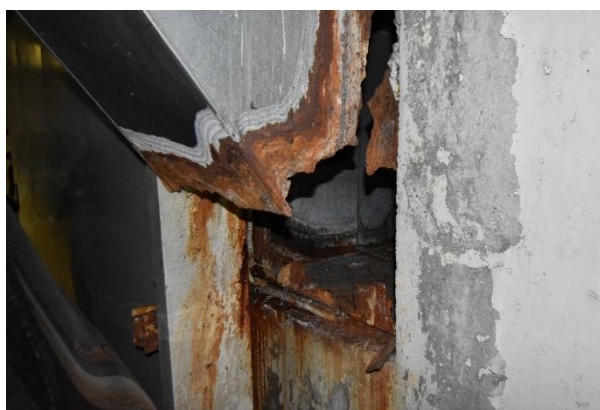
2.26 pav. Korpusas B. Netvarkinga ventiliacija

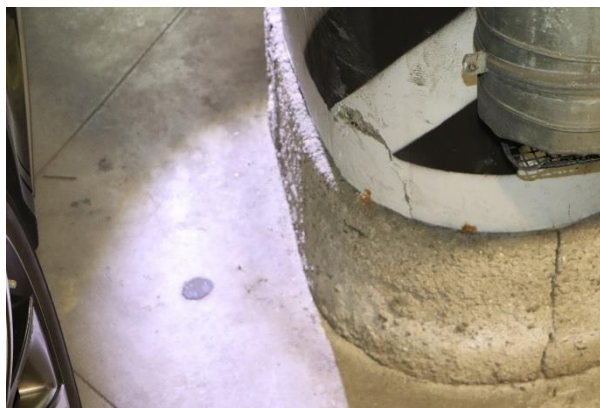
2.27 pav. Korpusas B. Koroduoja ir aižėja apsauginių juostų betonas

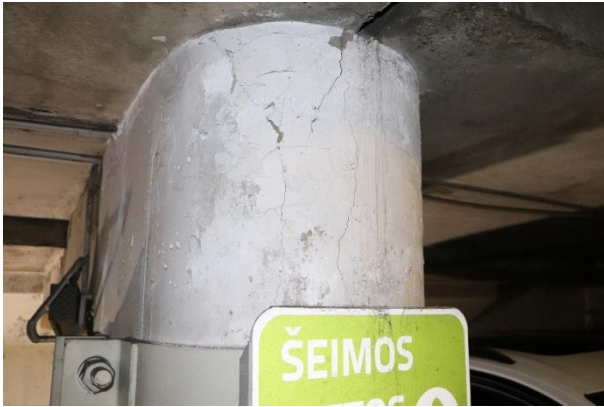
Dalies kolonų viršus, ties gelžbetoninių rygelių atramomis, yra supleišėjusios (2.28 pav.). Kolonų kuriose yra žymūs plyšiai viršutinę dalį būtina stiprinti.

2.28 pav. Korpusas B. Supleišėjęs kolonų viršus

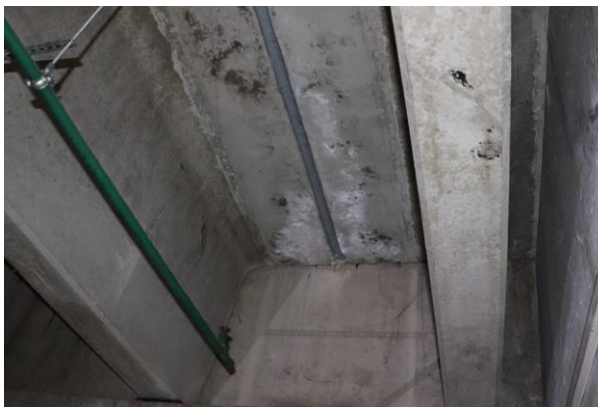
Vandens pratekėjimas ir trūkusi deformacinė siūlė. Galima išskirti charakteringas šio defekto vietas ties deformacinėmis siūlėmis 15, 18 ir 21 ašyse (2.29-2.32 pav.). Pažaidos priežastys, pasekmės ir rekomendacijos tokios pat kaip „A“ korpuse.

2.29 pav. Korpusas B. Vandens pratekėjimai tarp ašių C-D/12-13

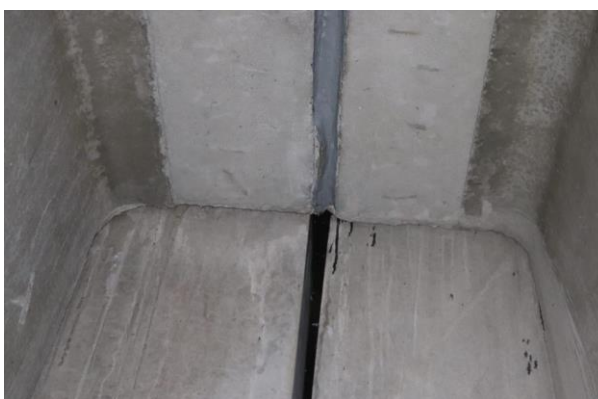
2.30 pav. Korpusas B. Vandens pratekėjimai ir atitrūkusi deformacinė siūlė tarp ašių C-D/14-15

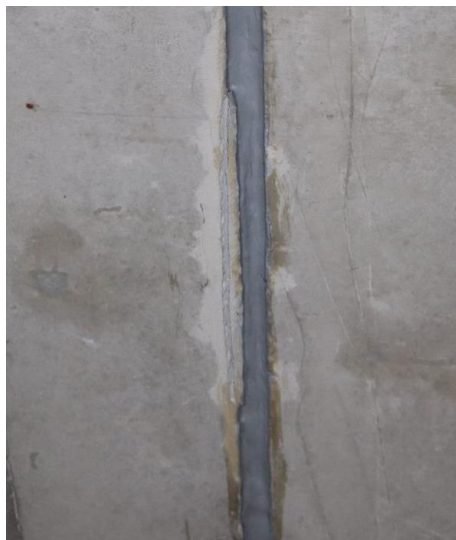
2.31 pav. Korpusas B. Vandens pratekėjimai ir atitrūkusi deformacinė siūlė tarp ašių C-D/17-18

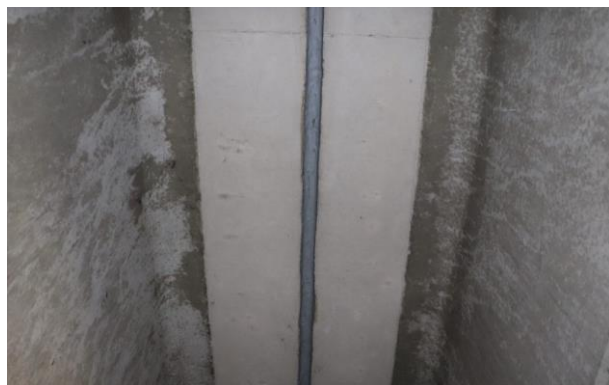
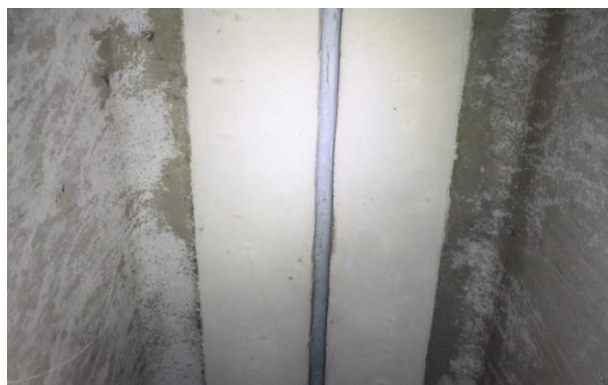
2.32 pav. Korpusas B. Vandens pratekėjimai ir trūkusi deformacinė siūlė tarp ašių C-D/20-21

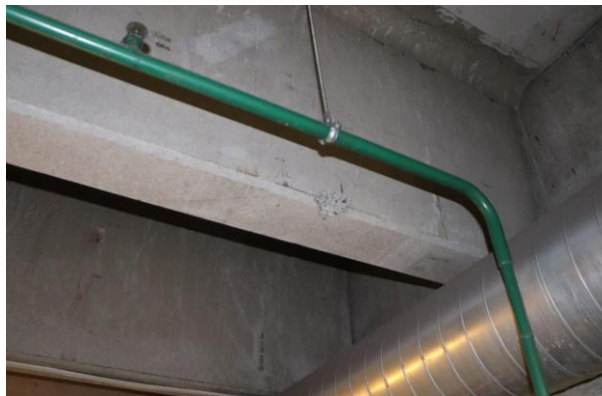
Technologiniai defektai: nuskėlimai ir kt. Kai kurių sijų ir plokščių lokaliose zonose yra nuskelta dalis apsauginio sluoksnio. Defektas nustatytas tarp aš. C-D/12-13; C-D/14-15; C-D/23-24. Charakteringos pažaidos pateiktos 2.33–2.34 pav.

2.33 pav. Korpusas B. Nuskėlimai tarp ašių C-D/14-15

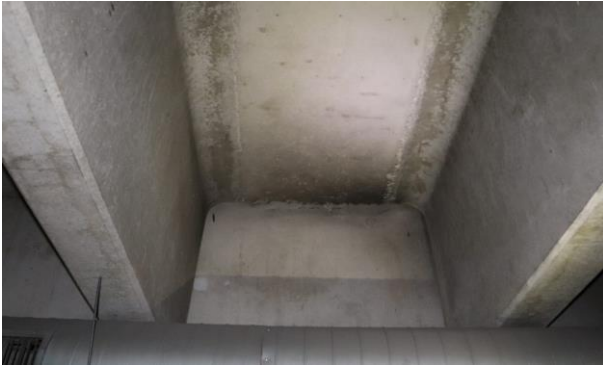
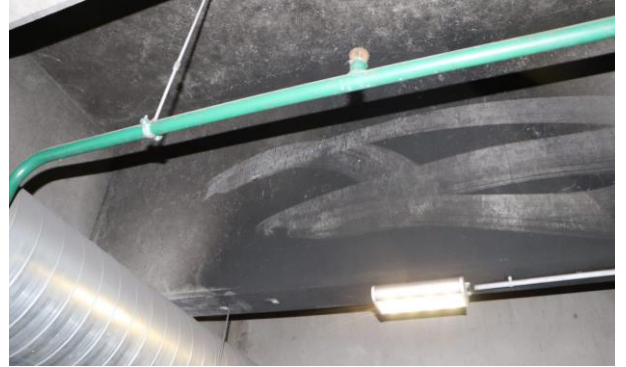
a)

Normaliniai ir išilginiai plyšiai. Išorinių mechaninių poveikių sukelti normaliniai plyšiai fiksuoti sijose tarp aš. C-D/12-13. Plyšio plotis varijuoja nuo 0,05 mm (plika akimi matomo plyšio riba) iki 0,25 mm, tai yra plyšio plotis neviršija leistinos 0,3 mm ribos, todėl šių konstrukcijų elgsenai pavojaus nekelia. Šalia 12 ašies esančioje pirmoje sijoje ašyse D-E dėl pratekėjimo sukeltos korozijos atsivėręs išilginis plyšys tempiamoje zonoje (2.35 b pav.). Šią pažaidą remonto metu būtina sutvarkyti.

Aprūkusios sijos. Tarp aš. C-D/22-23 rastos aprūkusios sijos (2.35 pav.), sijos netinkamumo naudoti požymių (atsivėrusių plyšių, didelių įlinkių) nenustatyta.

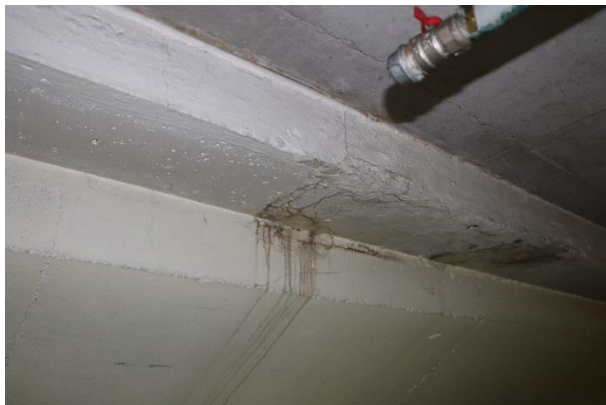
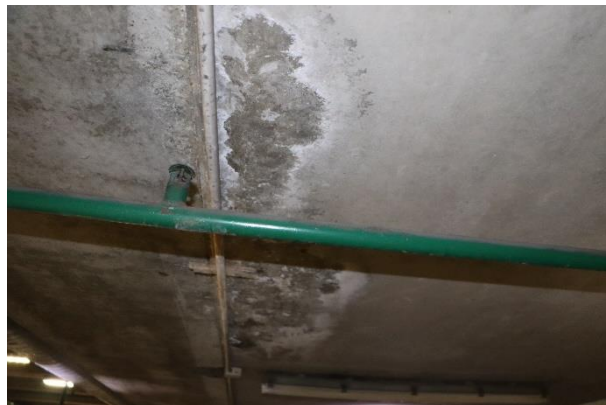
Nustatyta, kad atskiruose perdangos ruožuose yra vandens pratekėjimai (2.36 pav.). Perdangose esančių prabėgimų priežastimi yra parkingo hidroizoliacijos pažeidimai.

2.36 pav. Korpusas B. Pratekėjimai perdangoje

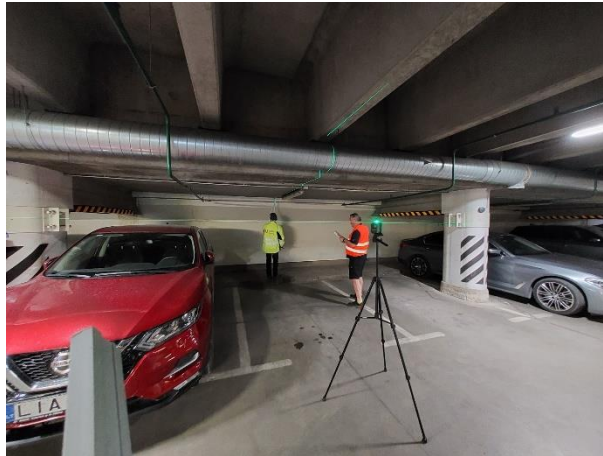
Monolitinėse gelžbetonio plokštėse, išdėstytose išilgai B ir C bei D ir E ašių, išmatuoti įlinkiai. Įlinkių reikšmės nustatytos niveliuojant ir apibendrintos 2.27 lentelėje. Lentelėje raudonai pažymėti įlinkiai, kurių kitimą ir toliau rekomenduojama stebėti. Pažymėtų plokščių įlinkiai netenkina STR 2.05.04:2003 [3] ribinių įlinkių reikalavimų, susijusių su estetiniais ir komforto kriterijais. Būtina pabrėžti, kad tyrimais gautos įlinkių reikšmės matavimo paklaidų ribose sutapo su 2014 m. atliktų tyrimų rezultatais. Įlinkių matavimai apsunkinti dėl po šiomis perdangomis statomų transporto priemonių. Be to, perdangos paviršius nėra lygus. Atsižvelgiant į minėtus aspektus, šiose B korpuso perdangos plokštėse rekomenduotina įrengti niveliavimo žymenis pastoviai galimų deformacijų stebėsenai.

2.37 pav. Korpusas B. Įlinkių matavimas

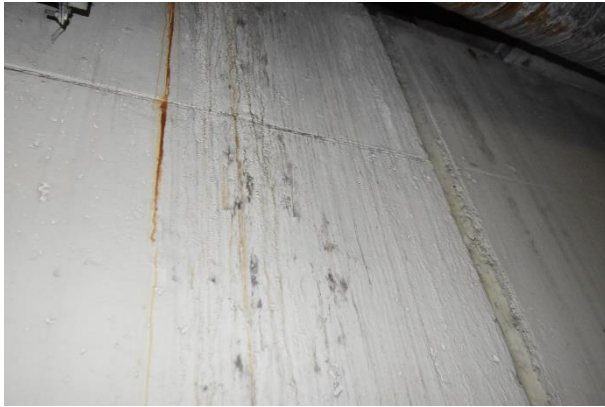
2.39 pav. Korpusas C. Plyšiai ir pratekėjimai sienoje

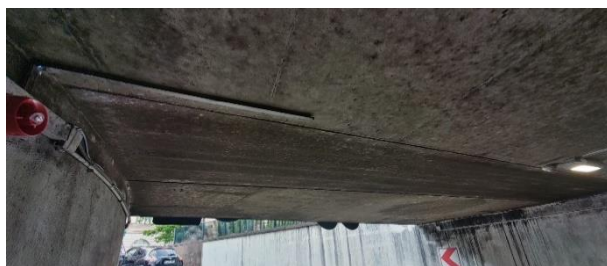
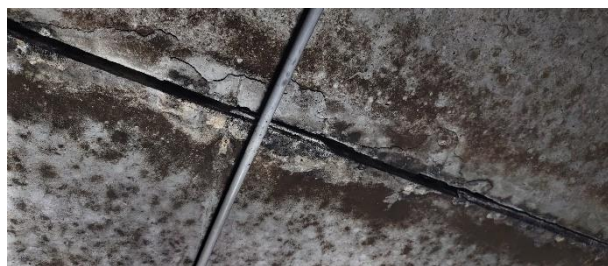
Įvažiavimo perdanga įrengta arti žemės paviršiaus ir lengvai peršąla. Ant monolitinio gelžbetonio ir surenkamojo gelžbetonio plokščių paviršiaus ties įvažiavimu kaupiasi drėgmė, susidaro pelėsis (2.43 pav.) dėl mažo plokštės storio. Žiemos metu plokštė peršąla ir ant jos paviršiaus kaupiasi kondensatas. Sienoje susidarę technologiniai plyšiai. Prie įvažiavimo pro apdailos plokštes sunkiasi vanduo. Atšokusios apdailinės plokštės sienos viršuje.

2.43 pav. Peršalimo pasekmė – pelėsis ant perdangos paviršiaus

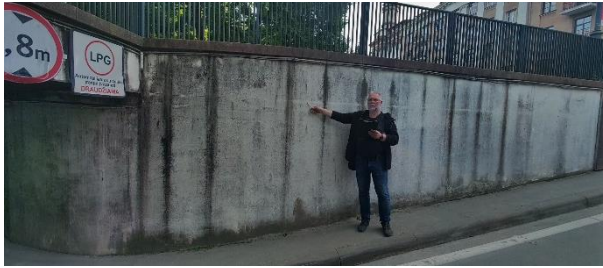
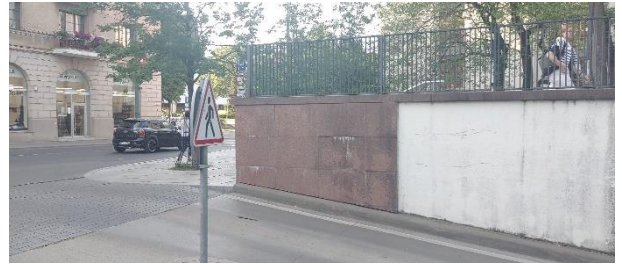
2.44 pav. Pažaidos sienoje

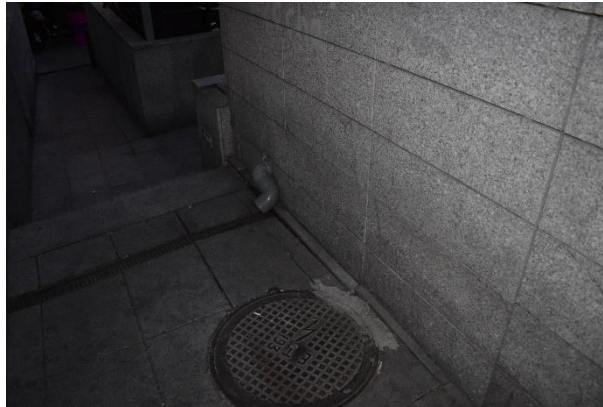
Pagrindinė Vinco Kudirkos aikštės ir Ž. Liauksmo gatvės laiptinių problema – vandens nuvedimas nuo stogų ir kaupimasis ties laiptinių sienomis. Vanduo per kontaktinę zoną patenka į požeminę patalpą. Šios problemos nėra laiptinėse įrengtose Gedimino pr. Novatel viešbučio pusėje.

2.46 pav. Ž. Liauksmino gatvės laiptinė

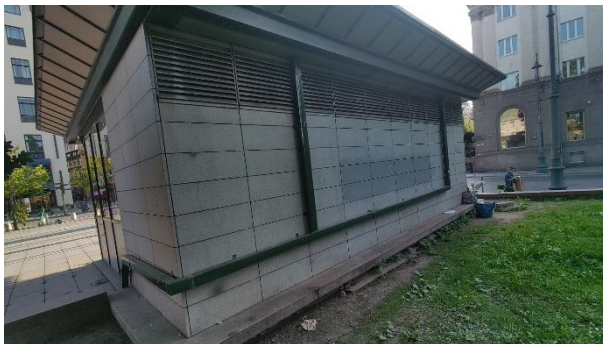
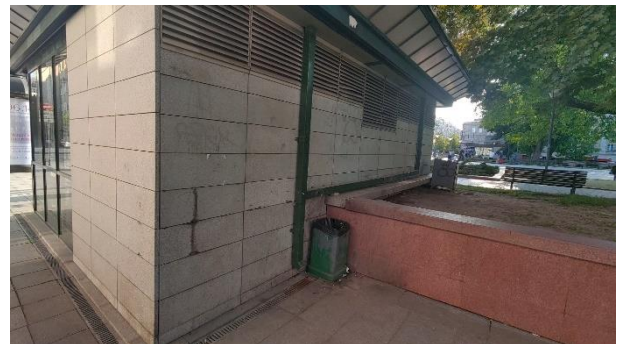
2.47 pav. Vinco Kudirkos aikštės laiptinės

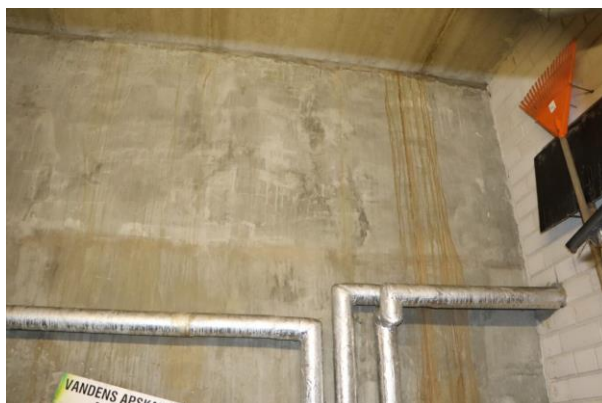
Nustatytas vandens pratekėjimas ir jo sukelta betono korozija kolektoriuje tarp aš. 1-11/E ties deformacinėmis siūlėmis (2.48 pav.) ir pagalbinėse patalpose tarp aš. 8-11/F-F' (2.49 – 2.50 pav.).

2.49 pav. Vandens pratekėjimai pagalbinėse patalpose tarp aš. 8-9/F-F*

Nustatyti vandens pratekėjimai, susidarantys stalaktitai (betono korozijos požymis), turintys įtakos konstrukcijų ilgaamžiškumui. Defekto pašalinimui reikia atstatyti automobilių saugyklos išorinį hidroizoliacinį sluoksnį ties deformacinėmis siūlėmis ir „A“ – „B“ korpusų sandūros hidroizoliaciją tarp aš. F-F'/11.

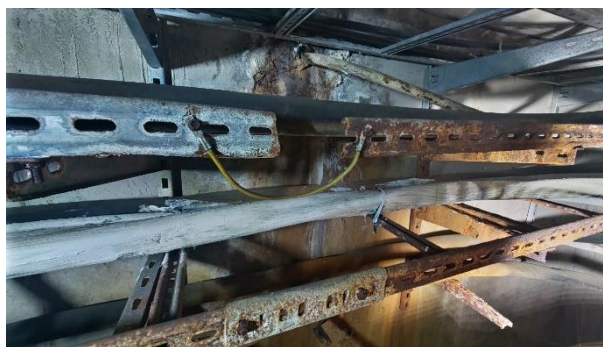
Nustatytas vandens kondensato kaupimasis ant vandentiekio trasos vamzdžių. Vandens pratekėjimo požymiai ties pravestais per kolektoriaus sieną vamzdžiais (2.51 pav.). Vanduo pastoviai laša ant kolektoriaus grindų. A korpuso ir B korpuso galinėse sienose matomos senos vandens ištekėjimo žymės (galimas didelis vandens kiekio išleidimas remonto metu).

2.51 pav. Vandens pratekėjimai

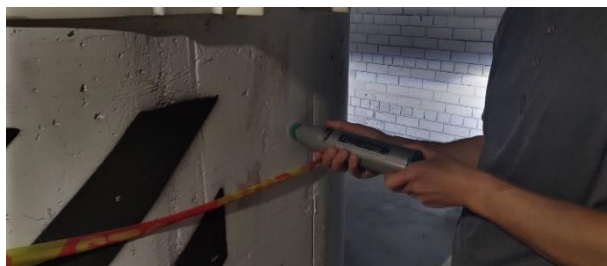
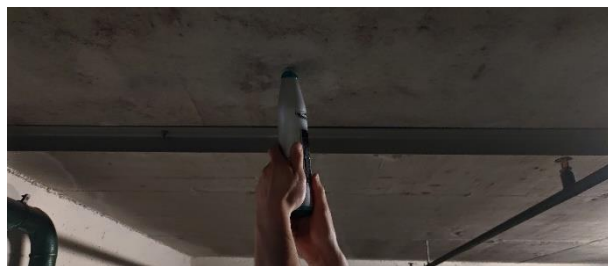
Matavimų metodika detaliau aptarta 1.3 poskyryje. Neardančiuoju metodu (2.53 pav.) nustatytos standartinės betono charakteristinio cilindrinio ir kubelinio gniuždomojo stiprio reikšmės (su 95% patikimumu) pateiktos 2.29 lentelėje. Taip pat 2.29 lentelėje pateiktos betono klasės atitinkančios neardančiojo bandymo rezultatus. Dauguma atšokimo reikšmių tirtoms konstrukcijoms (Sijos ašyse C ir D (ties perdanga), Sijos ašyse B2 ir E1 (ties kolektoriumi) A korpuse, T sijos tarp ašių C–D (Vidurinė parkingo dalis). Sijos ašyse C ir D (ties perdanga) B korpuse ir T sijos tarp ašių G–H (Vidurinė parkingo dalis)) viršijo didžiausią numatytą SCHMIDT plaktuko koreliacinės kreivės reikšmę, todėl šių konstrukcijų betono klasė yra ne mažesnė nei C45/55.

Iš lentelėje pateiktų duomenų matyti, kad skirtingų aikštelės laikančiųjų konstrukcijų elementų gniuždomojo betono klasė svyruoja nuo C25/30 iki C45/55, o charakteristinis gniuždomasis cilindrinis stipris nuo $f_{ck}=25$ MPa iki $f_{ck}=45$ MPa.

2.53 pav. Atšokimo matavimai
