**Dalinės statinio ekspertizės aktas Nr. E14-01****Dalis: konstrukcijos**

2014 m. gruodžio 08 d.

**1. Ekspertizės objektas** *Pastatas (požeminė automobilių stovėjimo aikštelė<sup>AD</sup>), adresu Gedimino r. 9A*

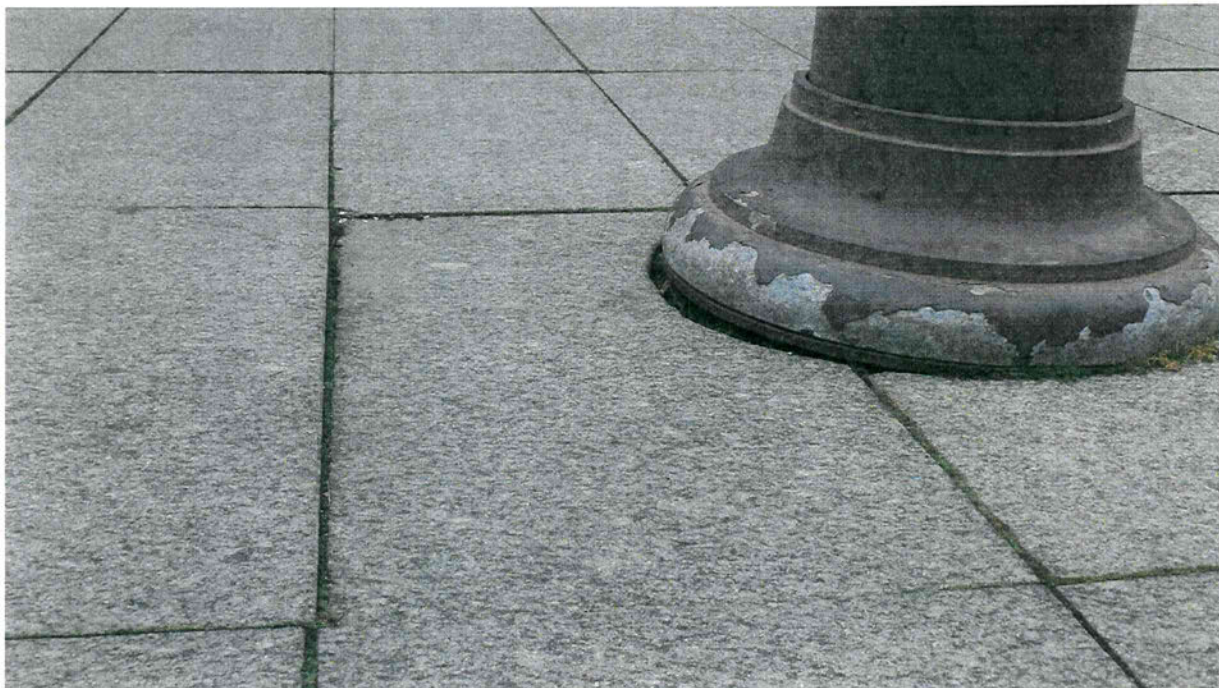
4.20 pav. Apšvietimo stulpas ties vandens pratekėjimo vieta

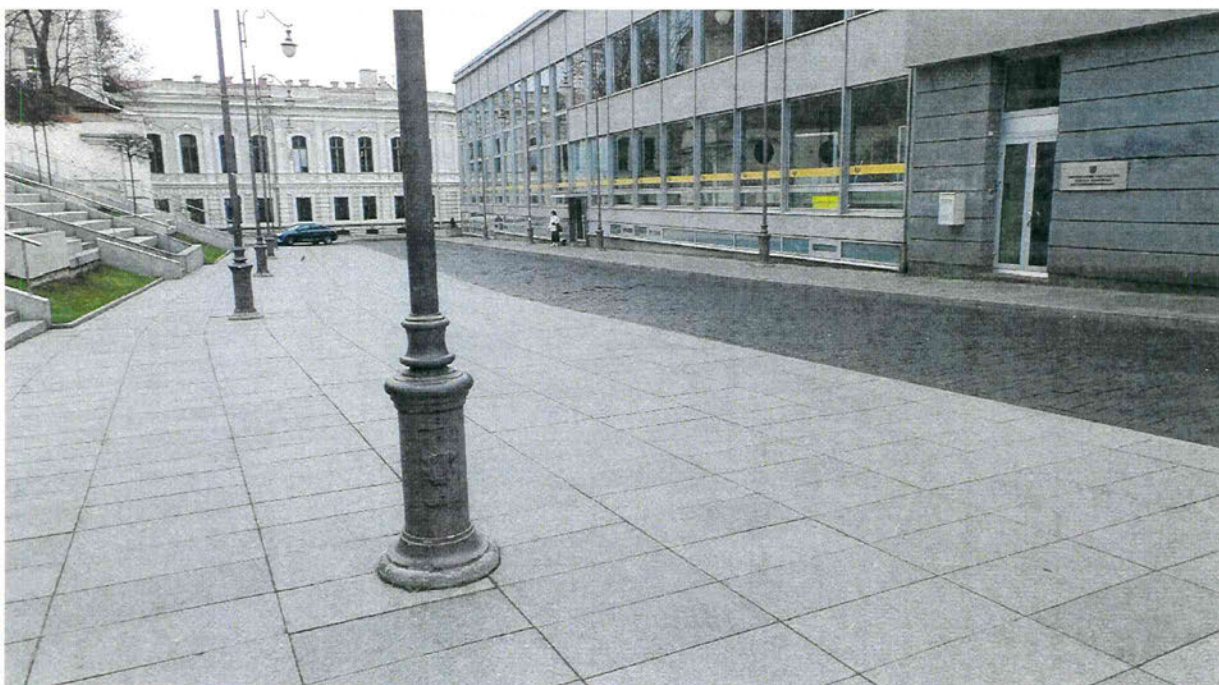
4.21 pav. Apšvietimo stulpas ties vandens pratekėjimo vieta
