**LIETUVOS BANKO KAUNO RŪMŲ
POSĖDŽIŲ BALDŲ KOMPLEKTO KRĖSLŲ (UK KVR 26907, UK KVR 8509)
RESTAURAVIMO DARBŲ PROGRAMA**

Lietuvos banko Kauno rūmų posėdžių baldų komplekto (unikalus kodas Kultūros vertybių registre 26906) didieji krėslai (unikalus kodas Kultūros vertybių registre 26907), 2 vnt., ir krėslai (unikalus kodas Kultūros vertybių registre 8509), 12 vnt., saugojimo vieta (Lietuvos banko Kauno rūmai, Maironio g. 25 Kaunas).

1. Defektų aprašymas ir defektinis aktas

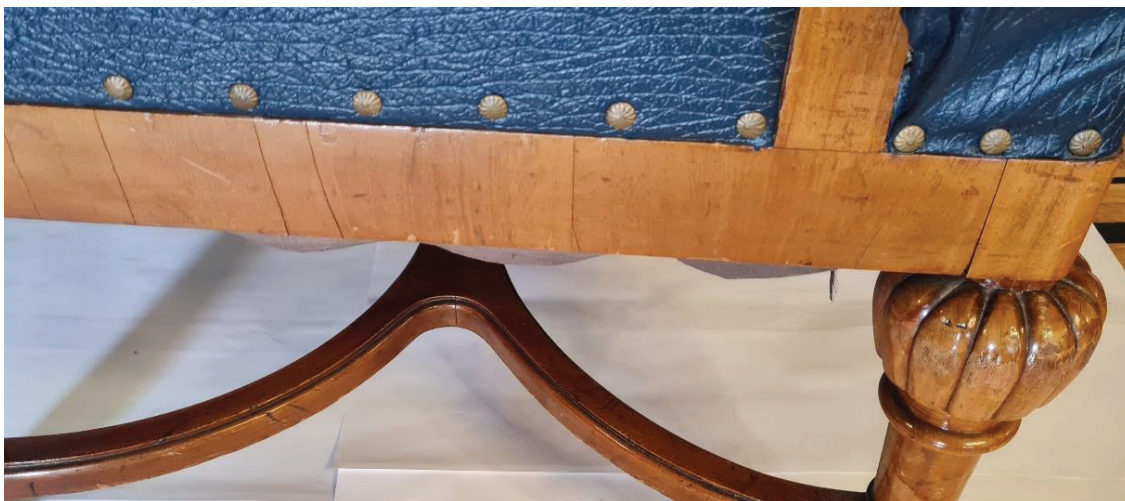
115 foto. Lamelėmis dengtos kairės pusės kojaryšio rėmo, priekinės kojos, apatinės jungties fragmentas

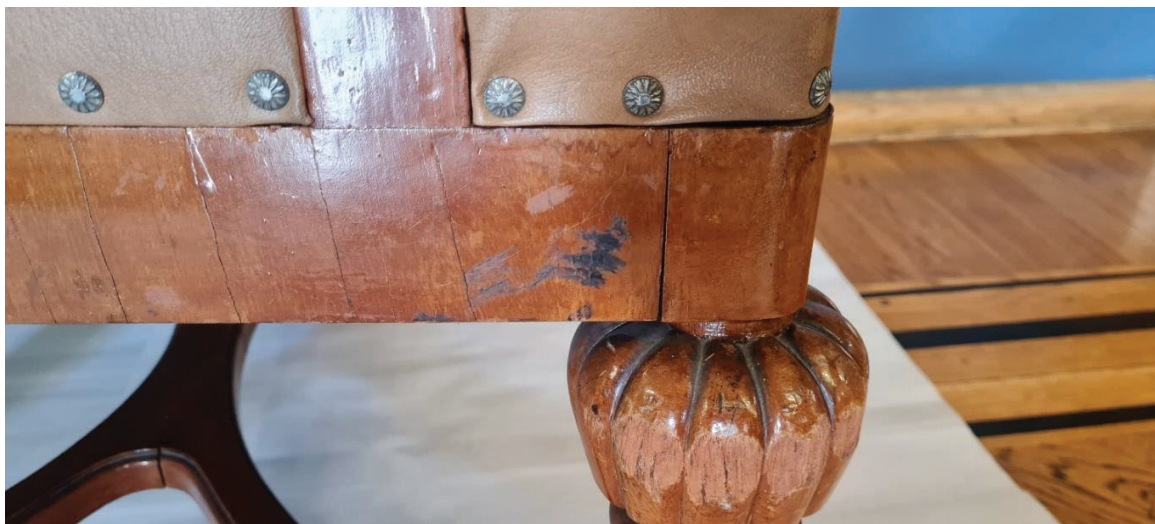
135 foto. Kairės pusės kojaryšio, priekinės kojos fragmentas
