**UAB „ANYKŠČIŲ VANDENYS“**

**Nuotekų siurblinė  
Žvejų g. 68B  
Anykščiai**

**STATINIO KONSTRUKCIJŲ TECHNINĖS  
BŪKLĖS ĮVERTINIMO  
ATASKAITA**

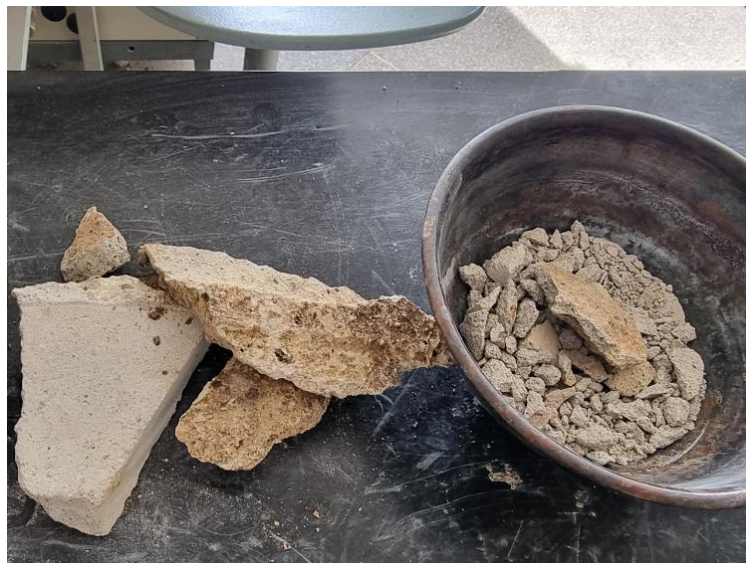
*1 pav. Betonų cheminės struktūros analizei įvertinti pristatyti betoniniai fragmentai*
