Klaipėdos pašto stoties statinių komplekso pašto stoties (u. k. KVR 1173), Liepų g. 16, Klaipėda, 3 vnt. frontonų (ŠV fasadas) avarijos grėsmės pašalinimo darbų aprašas

KLAIPĖDOS PAŠTO STOTIES STATINIŲ KOMPLEKSO PAŠTO STOTIES (U. K. KVR 1173), LIEPŲ G. 16, KLAIPĖDA, 3VNT. FRONTONŲ (ŠV FASADAS) AVARIJOS GRĖSMĖS PAŠALINIMO DARBŲ APRAŠAS. KOREKTŪRA

AIŠKINAMASIS RAŠTAS

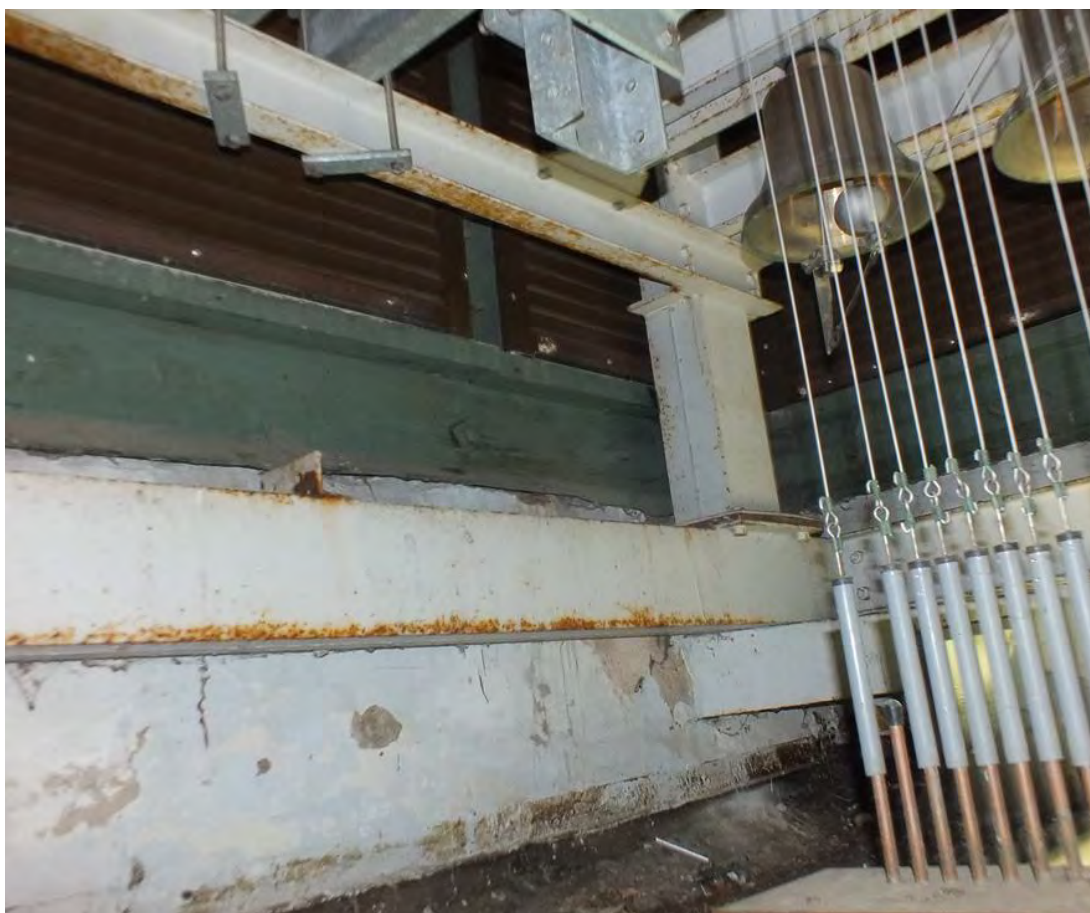
Pav. 20

Karilionas įrengtas pačioje bokštelio viršūnėje ir atremtas į bokštelio mūrinę sieną. Kariliono pagrindą sudaro plieniniai („U“ formos) profiliai (20 pav.), tarpusavyje sujungti kontūru. Tarpe tarp mūro sienos ir plieninių profilių įrengtas gelžbetoninis „žiedas“ su plieno profiliais kampuose, ant kurių atremtas kariliono pagrindas. Plieninių kariliono pagrindo konstrukcijų paviršiuose prasidėjusi korozija (20 pav.), tačiau ženklesnių pažeidimų nepastebėta. Vidinėje gelžbetoninio žiedo pusėje apsauginių sluoksnių pažeidimų neužfiksuota.

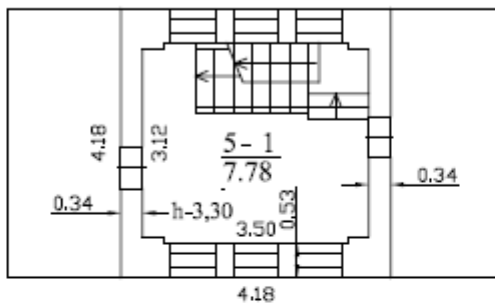
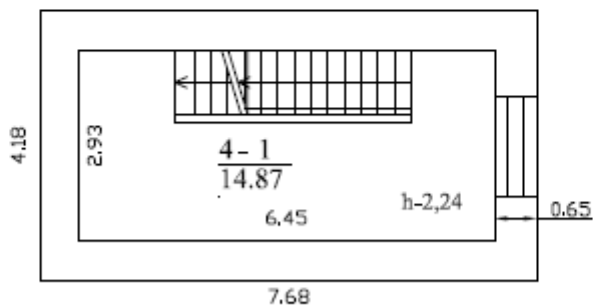
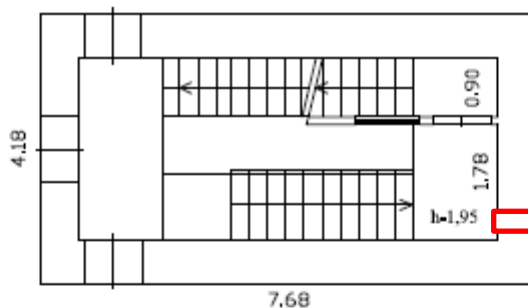
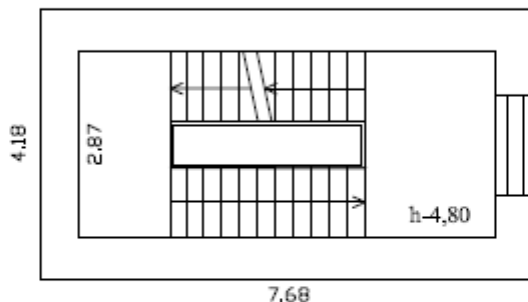
PRIEDAS NR. 3 – KERNO GRĘŽIMO POZICIJA PLANE

— Kerno gręžimo pozicija
