KLAIPĖDOS CENTRINIO STADIONO ŠVIESTUVŲ (Sportininkų g. 46, Klaipėda) ATRAMINIŲ KONSTRUKCIJŲ EKSPERTIZĖS

A K T A S Nr. 24/26 - SE

ŠVIESTUVŲ ATRAMINIŲ KONSTRUKCIJŲ EKSPERTIZĖS

AKTAS Nr. 24/26 - SE

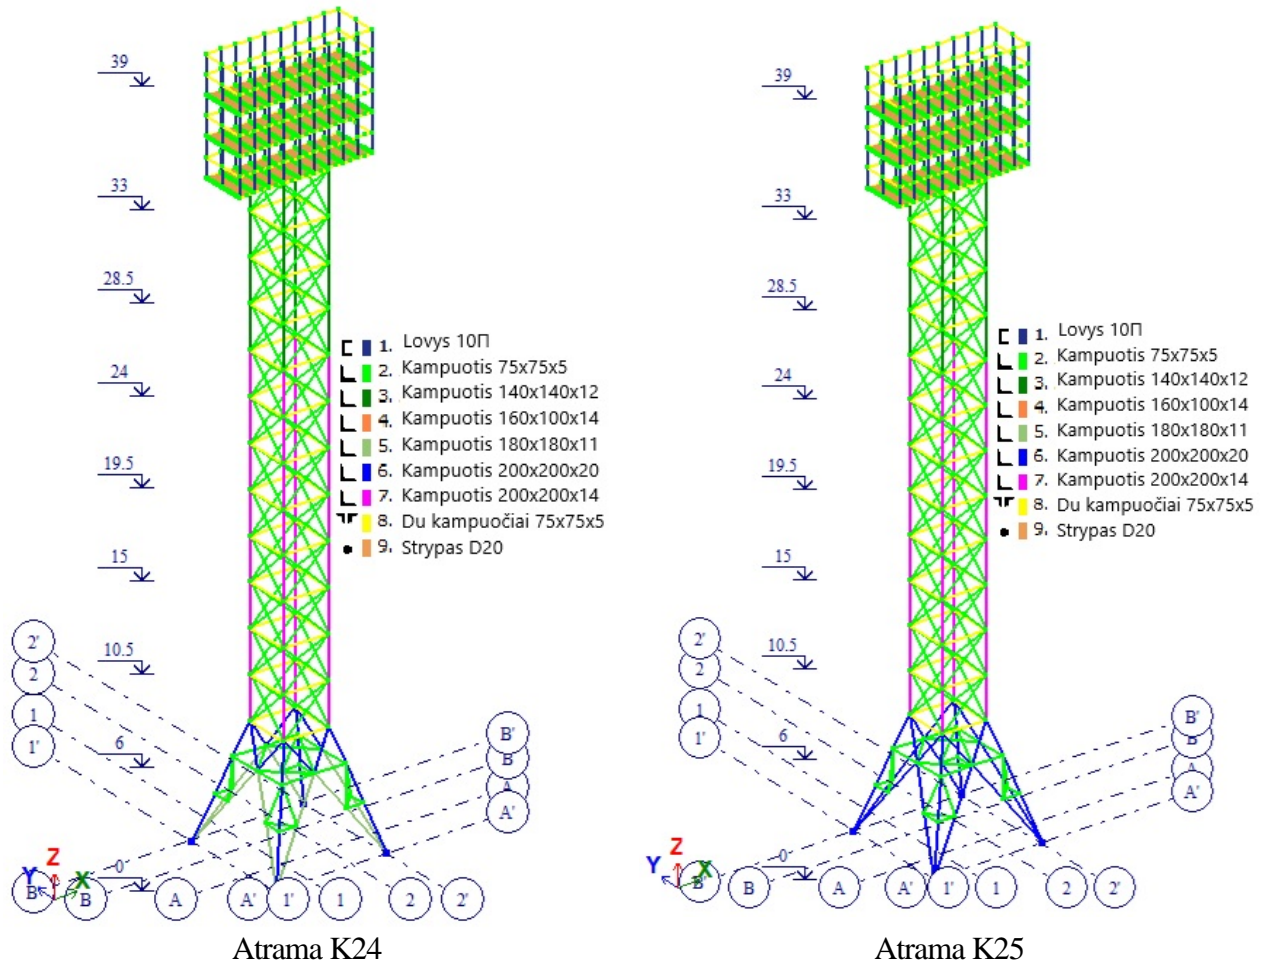
4 pav. Atramų K24 ir K25 profilių schemos

Atramų elementų profiliai skirtingi t.y. atramos nėra vienodos. Nuo altitudės 0,0 m iki 6,0 m naudotos įvairios kampuočių 200×200×20 ir 180×180×11 kombinacijos. Nuo altitudės 24,0 m iki 33,0 m atramų statramsčiai skiriasi, atramose K22 ir K23 kampuočiai 160×100×14, o atramose K24 ir K25 kampuočiai 140×140×12 (3pav. ir 4 pav.).

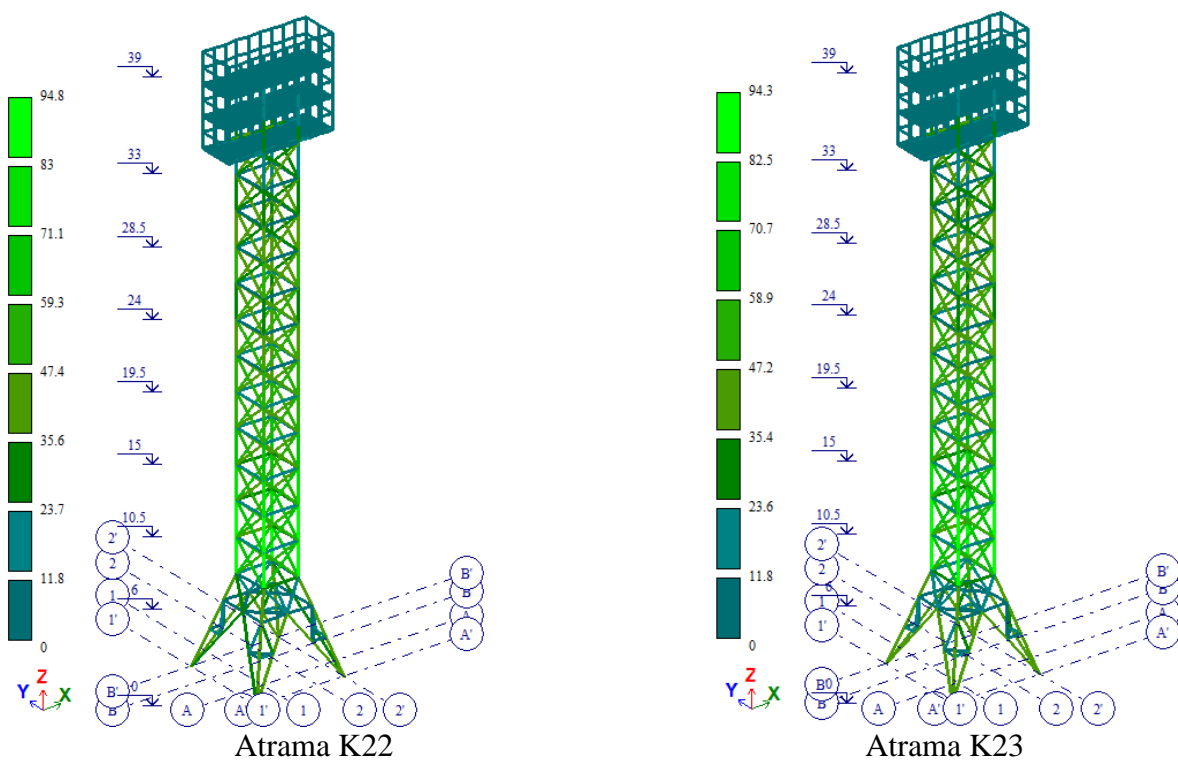
2. pav. Atramų K22 ir K23 konstrukcijų stiprio patikros mozaika

Atlikus atraminių konstrukcijų modelių (be korozijos poveikio) analizę, nustatyta, kad pagal I ribinį būvį konstrukcijų skerspjūviai, nuo pastovių ir kintamų apkrovų yra išnaudojami nuo 94,3% (atramoje K23) iki 94,8% (atramoje K22) (2. pav. ir 3. pav.).

Išvada: Šviestuvų atramų konstrukcijos (nepaveiktos korozijos) pagal I ribinį būvį tenkina norminių dokumentų reikalavimus.

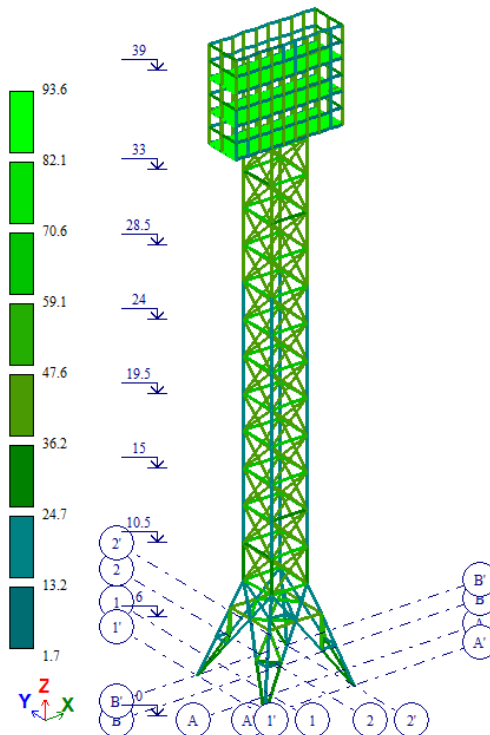
4. pav. Atramų konstrukcijų deformacijų modeliavimo rezultatai

Atlikus atraminių konstrukcijų modelio (be korozijos poveikio) analizę, nustatyta, kad pagal II ribinį būvį visų atramų konstrukcijų skerspjūviai, nuo pastovių ir kintamų apkrovų yra išnaudoti vienodai iki 93,6%. (4. pav.).

Išvada: Šviestuvų atramų konstrukcijos (nepaveiktos korozijos), pagal II ribinį būvį, tenkina norminių dokumentų reikalavimus.

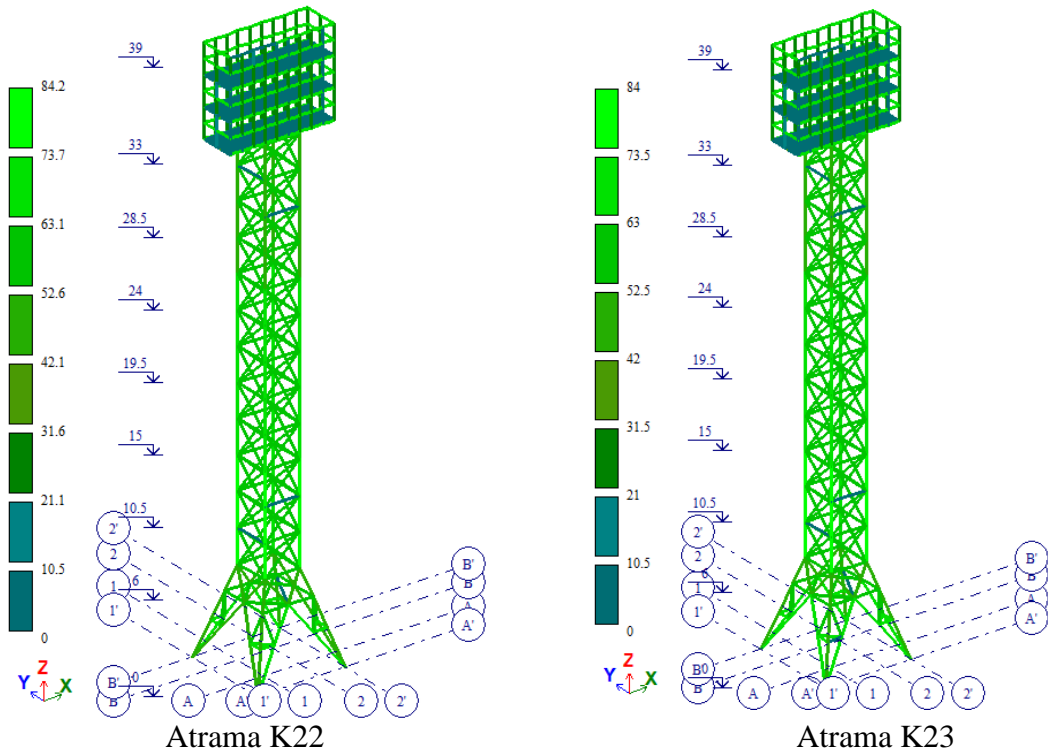
5. pav. Atramų K22 ir K23 skerspjūvių vietinio stabilumo patikros mozaika

Atlikus atramų konstrukcijų modelių (be korozijos poveikio) skerspjūvių vietinio stabilumo analizę, konstrukcijų skerspjūviai, nuo pastovių ir kintamų apkrovų yra išnaudojami nuo 84,0% iki 84,2% . (5. pav. ir 6. pav.).

Išvada: Šviestuvų atramų konstrukcijos, *nepaveiktos* korozijos, tenkina norminių dokumentų reikalavimus.

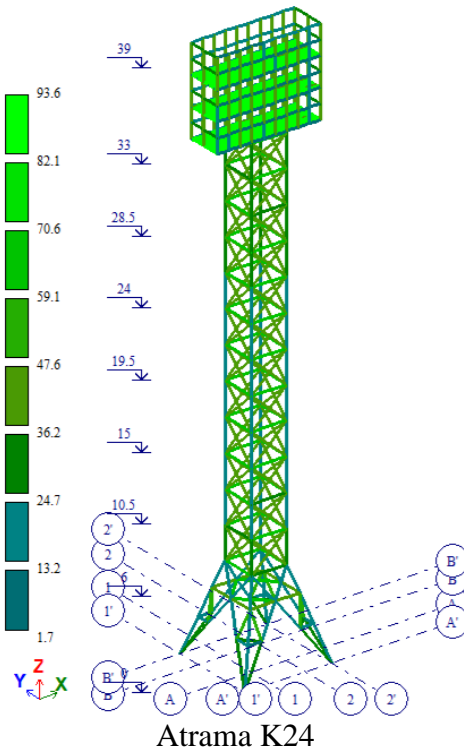
9. pav. Visų atramų, paveiktų korozijos, konstrukcijų deformacijų patikros mozaika

Atlikus atramų konstrukcijų modelio (su korozijos poveikiu) analizę, nustatyta, kad pagal II ribinį būvį visų atramų konstrukcijų skerspjūviai išnaudoti vienodai iki 93,6% (9. pav.).

Išvada: Visų šviestuvų atramų konstrukcijos, *paveiktos* korozijos, pagal II ribinį būvį *tenkina* norminių dokumentų reikalavimus.

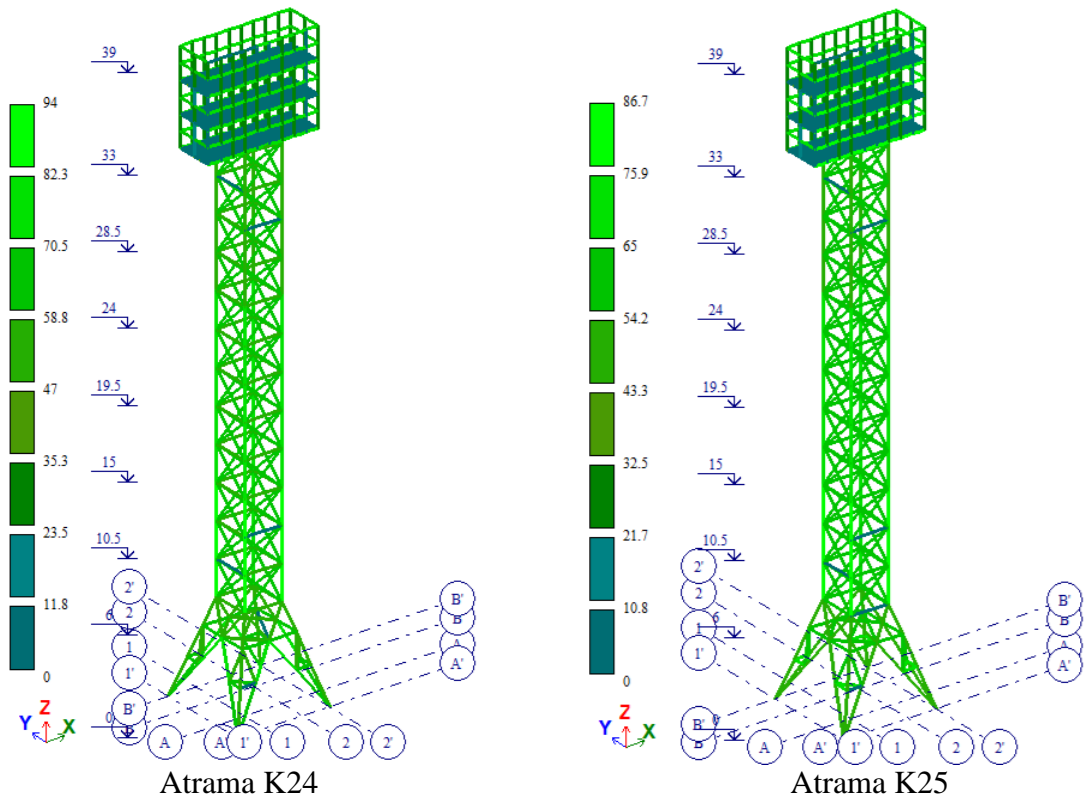
11. pav. Atramų K24 ir K25, paveiktų korozijos, konstrukcijų vietinio stabilumo modeliavimo rezultatai

Atlikus atramų konstrukcijų modelio (su korozijos poveikiu) skerspjūvių vietinio stabilumo analizę, konstrukcijų skerspjūviai, nuo pastovių ir kintamų apkrovų yra išnaudojami iki 91,8%. (10. pav. ir 11. Pav.).

Išvada: Šviestuvų atramos K23 konstrukcijos, *paveiktos* korozijos, pagal vietinio stabilumo sąlygas *netenkina* norminių dokumentų reikalavimus.
