ESAMO STATINIO STOGO PLIENINIO PROFILIUOTOJO PAKLOTO TYRIMO ATASKAITA NR. STA-000068

Statinio adresas: Sandraugos g. 12, Kauno m., Kauno m. sav.

Statinio pavadinimas: biologinio apdorojimo pastatas

Tyrimo rangovas: MB „Techniniai statinio tyrimai“

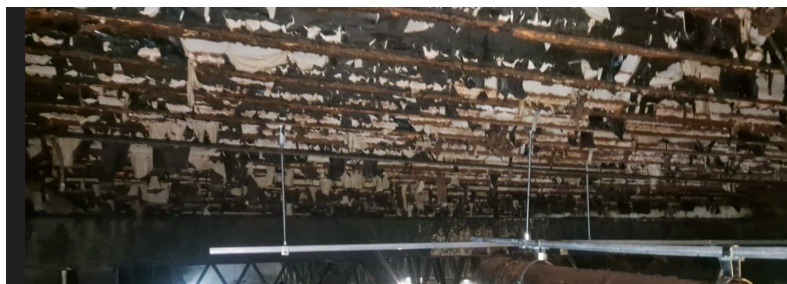
55 pav. Vaizdas iš 2025 m. rugsėjo–spalio mėn. aukštalipių fotonuotraukų: totaliai nusilupę plieninio profiliuotojo pakloto dažai ir aprūdiję atviri plieniniai paviršiai

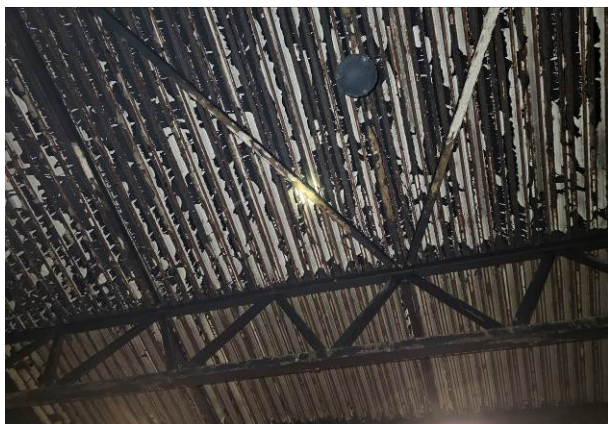
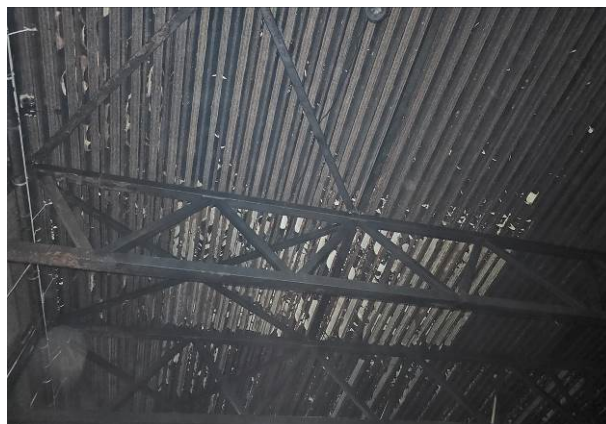
57 pav. Plieninis profiliuotasis paklotas

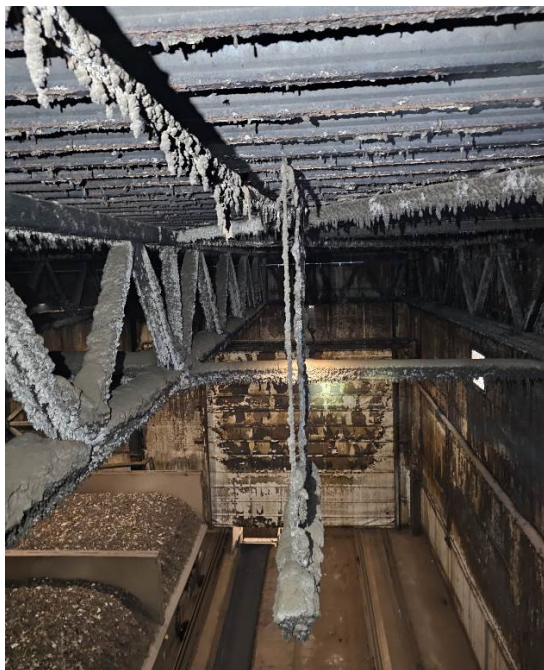
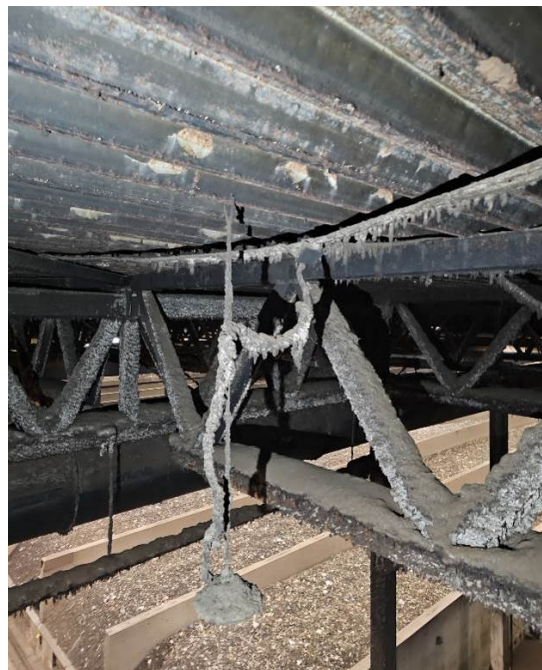
61 pav. Stogo profiliuotasis paklotas, stogo santvaros, prie stogo plieninio profiliuotojo pakloto pritvirtinti šviestuvai

Tyrimo metu nustatyta, kad prie stogo plieninio profiliuotojo pakloto pakabinti šviestuvai, lietaus nuo stogo nuvedimo sistemos vamzdynas (61 ir 62 pav.). Šviestuvus ir lietaus nuvedimo sistemos vamzdyną reikės demontuoti atliekant plieninio profiliuotojo pakloto remonto darbus, o baigus remonto darbus – sumontuoti inžinerinius tinklus vėl.

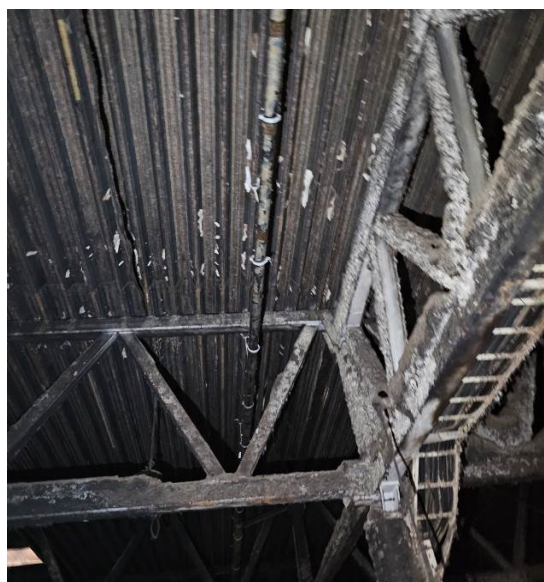
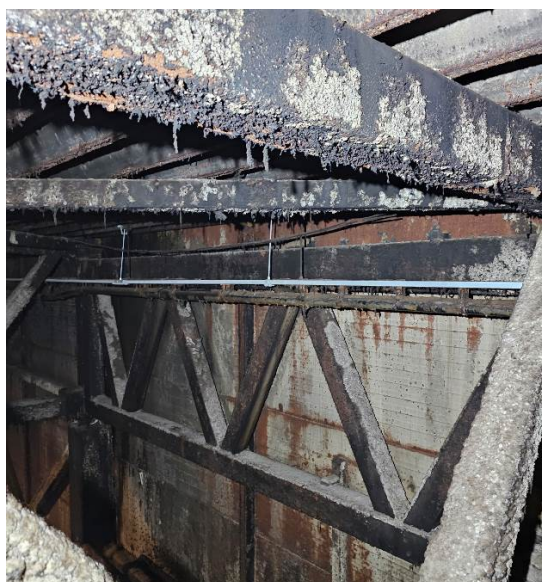
62 pav. Stogo profiliuotasis paklotas, stogo santvaros, prie stogo plieninio profiliuotojo pakloto pritvirtinti lietvamzdžiai

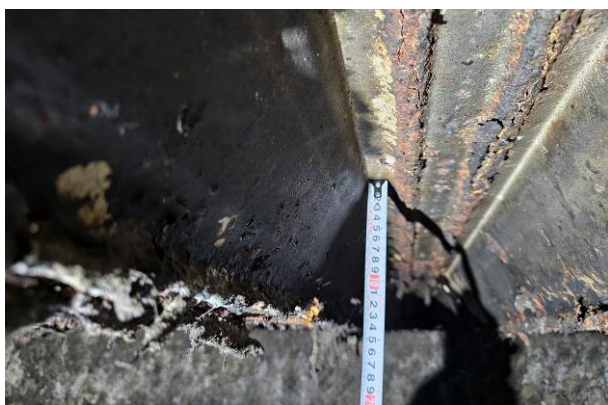
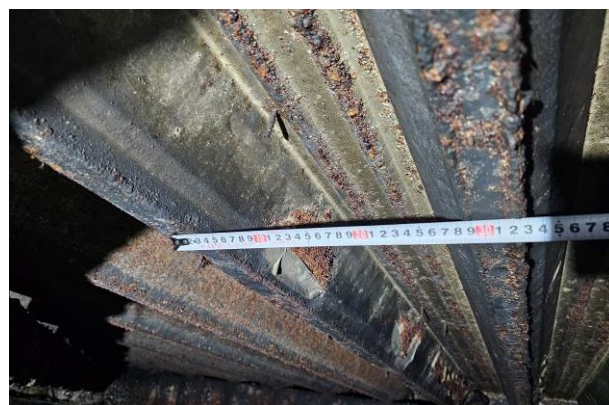
Tyrimo metu, patikrinus plieninio profiliuotojo pakloto matmenis tarp ašių „2A“–„2C“ ir „21“–„22“ bei tarp ašių „2A“–„2C“ ir „19“–„20“, nustatyta, kad pakloto bangos aukštis yra apie 135 mm, o atstumas tarp bangų – apie 315 mm (63 pav.). Profiliuotojo pakloto lakšto storis – 0,80 mm (64 pav.). Darbo projekto architektūros ir konstrukcijų dalyse nėra tiksliai nubraižytas stogo profiliuotasis paklotas ar pateikti matmenys, todėl patikrinti, ar įrengtas profiliuotasis paklotas atitinka projekto reikalavimus, nėra galimybės. Statybos darbų žurnale taip pat nėra nurodytas profiliuotojo pakloto dydis, o eksploatacinių savybių deklaracijos pateiktos įvairiems pakloto dydžiams, todėl identifikuoti įrengtą paklotą galima tik pagal faktiškai nustatytus matmenis. Remiantis faktiškai atliktais pakloto matavimais nustatyta, kad statinio stogui panaudotas „T135“ profiliuotasis paklotas arba analogas (65 pav.). Standumo briaunų kiekis šiek tiek skiriasi nuo gamintojo „Pruszynski“ šiuo metu gaminamo „T135“ profiliuotojo pakloto (66 pav.). Faktiškai sumontuoto plieninio profiliuotojo pakloto lakštų apatinės bangos yra be standumo griovelėlių, kurie pavaizduoti ant šiuo metu gamintojo „Pruszynski“ gaminamo „T135“ profiliuotojo pakloto.

63 pav. Stogo profiliuotojo pakloto tarp ašių „2A“–„2C“ ir „21“–„22“ matmenų tikrinimas

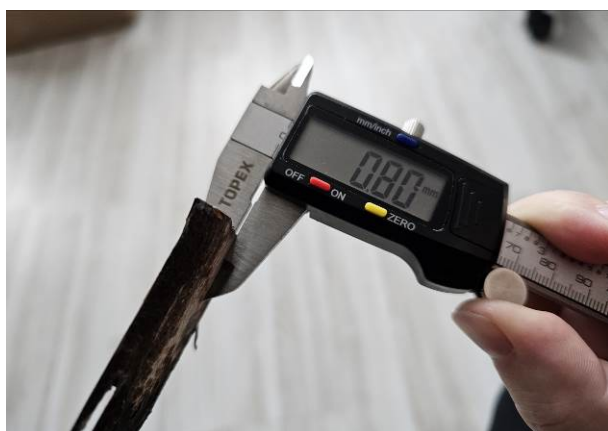
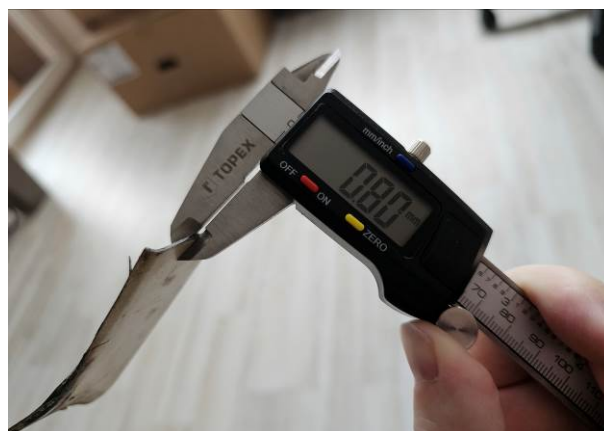
64 pav. Stogo plieninio profiliuotojo pakloto lakšto storio 0,80 mm matavimas (storio matavimams iš profiliuotojo pakloto lakšto buvo išpjautos dvi plokštelės)

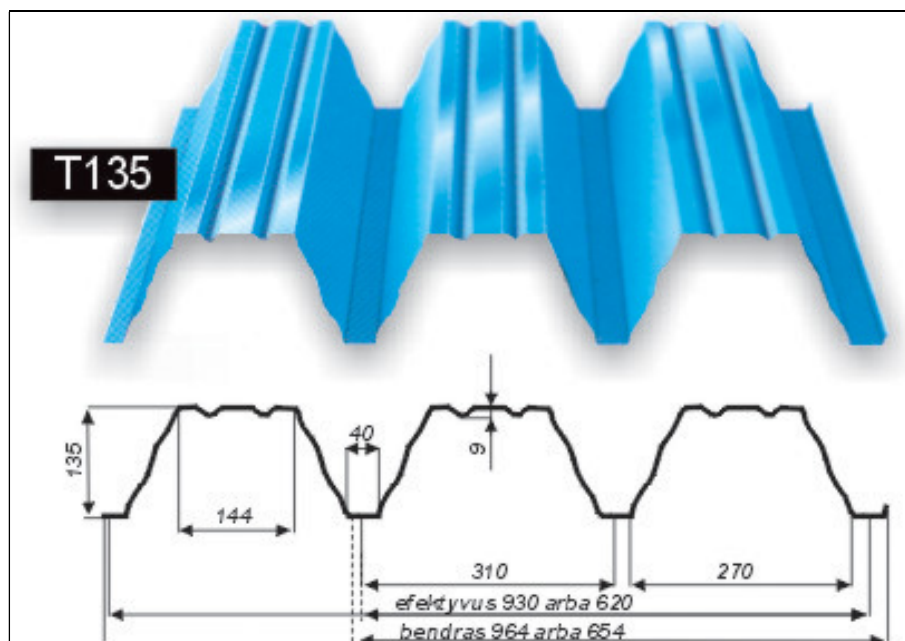
65 pav. Stogo plieninio profiliuotojo pakloto matmenys pagal faktinius matavimus

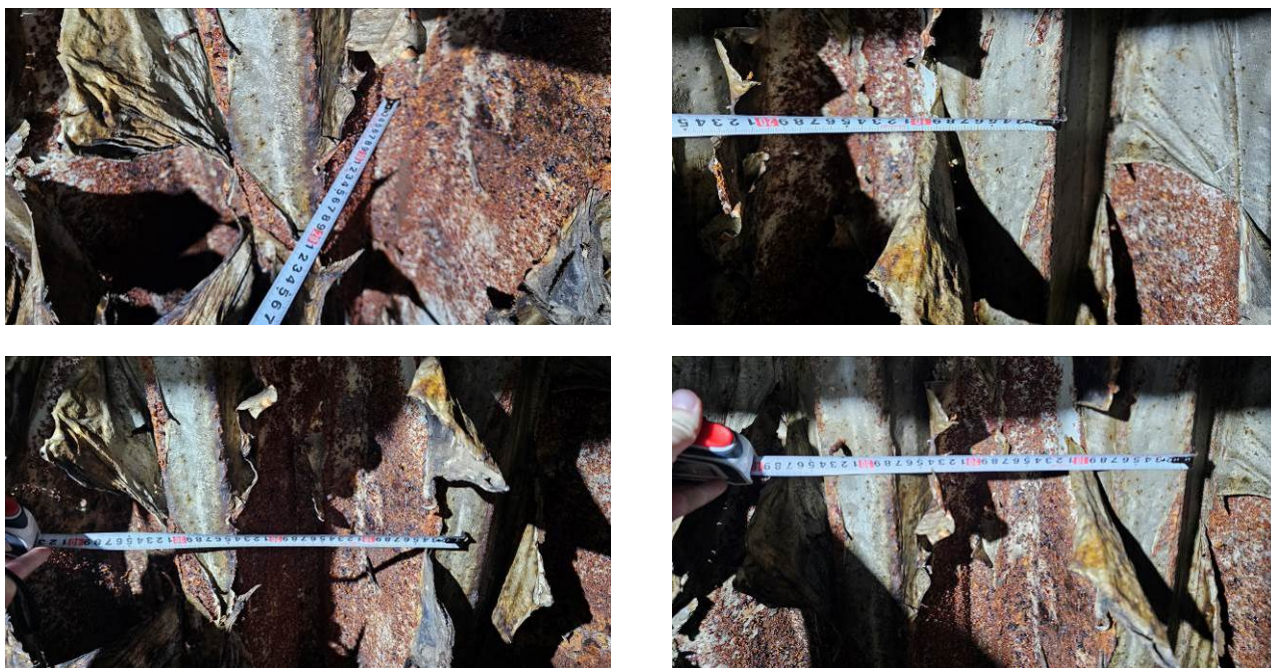
„T135“ dydžio profiliuotasis paklotas sumontuotas beveik visoje biologinio apdorojimo patalpoje, išskyrus nedidelę patalpos dalį tarp biofiltrų, tarp ašių „3A“–„3C“. Čia sumontuotas kitoks profiliuotasis paklotas – aukštesnės bangos, galimai skirtas sniego sankaupoms prie išorinės sienos laikyti. Tyrimų metu, patikrinus plieninio profiliuotojo pakloto matmenis tarp ašių „3A“–„3C“, nustatyta, kad pakloto bangos aukštis yra apie 154 mm, o atstumas tarp bangų – apie 280 mm (67 pav.). Pateiktose nuotraukose gali būti sudėtinga įžiūrėti matuojamus profiliuotojo pakloto elementus, kadangi trukdo nuo profiliuotojo pakloto nusilupę dažai. Profiliuotojo pakloto lakšto skerspjūvio matmenys visiškai atitinka gamintojo „Pruszynski“ šiuo metu gaminamo „T155“ dydžio profiliuotojo pakloto matmenis (68 pav.).

67 pav. Stogo plieninio profiliuotojo pakloto tarp ašių „3A“–„3C“ matmenų tikrinimas

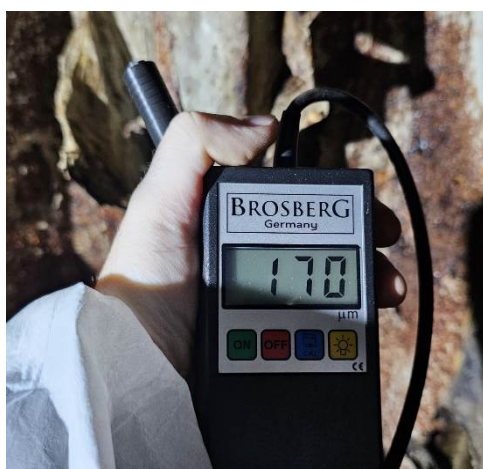
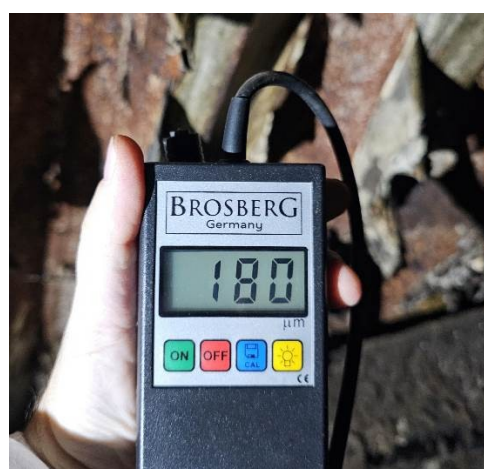
Tyrimo metu nustatyta, kad statinio stogo plieninio profiliuotojo laikančiojo pakloto antikorozinė danga neatitinka aplinkos sąlygų, kuriomis naudojamas paklotas, ir konstrukcijų padengimo dažais projekto reikalavimų. Statinio techninio projekto konstrukcijų dalies „A“ laidos aiškinamajame rašte nurodyta, kad plieninių konstrukcijų koroziškumo kategorija biologinio apdoravimo statiniui yra C4. Nurodyta, kad dalis metalinių konstrukcijų dengiamos karšto cinko danga, atsparia C4-I klasės korozinei aplinkai pagal LST EN ISO 14713 ir kad antikorozinio dažymo schema turi atitikti standarto ISO-12944-5:2007 reikalavimus, kai apkrovų klasė – C4. Statinio techninio projekto konstrukcijų dalies „A“ laidos aiškinamajame rašte nurodyta, kad dažymo schemai naudojami dažai turi būti sertifikuoti Lietuvoje, o bendras antikorozinės dangos sistemos storis (sausos dangos storis) turi būti ne mažesnis kaip 320 μm. Detalizuojant antikorozinio padengimo sudėtį nurodyta, kad epoksidinio grunto sluoksnio storis turi būti ne mažiau 120 μm, tarpinio sluoksnio storis – 120 μm, o paviršinio sluoksnio storis – nuo 80 iki 100 μm. Visas antikorozinės dangos storis turėjo būti 320–340 μm. Tyrimų metu nustatyta, kad stogo plieninio profiliuotojo pakloto įvairių ruožų antikorozinio padengimo storis pasitaiko labai skirtingas. Skirtingose vietose profiliuotojo pakloto dažų sluoksnio storis kinta nuo 90 iki 180 μm (71–74 pav.). Skirtingo storio profiliuotojo pakloto lakštų antikorozinį dažymą patvirtina ir tyrimų metu padarytos nuotraukos, kuriose užfiksuoti gretimi profiliuotojo pakloto lakštai, tačiau visiškai skirtingai suirusi antikorozinė danga (75 pav.). Tikėtina, kad profiliuotojo pakloto lakštai buvo perkami iš kelių tiekėjų, su skirtingu antikoroziniu padengimu, todėl antikorozinio padengimo suirimo laipsnis skirtingose vietose vizualiai skiriasi. Akivaizdu, kad plieninio profiliuotojo pakloto antikorozinis padengimas yra pernelyg plonas, kadangi išmatuotas storis 90–180 μm yra vidutiniškai net dvigubai mažesnis už reikalaujamą projektu 320–340 μm storį. Priežastis – projekte tinkamai neišnagrinėti plieninio profiliuotojo pakloto sprendiniai ir rangovo statybos metu tinkamai nepritaikyti visoms plieninėms konstrukcijoms projekto antikoroziniai reikalavimai, statant statinį buvo skirta mažai dėmesio plieninių konstrukcijų apsaugai nuo aplinkos agresyvumo, statybos darbų metu neįgyvendinti projekto reikalavimai konstrukcijų

72 pav. Profiliuotojo pakloto dažų sluoksnio storio matavimai 6-oje tyrimų vietoje: 170–180 μm

antikoroziniam padengimui. Stogo plieninis profiliuotasis paklotas pagamintas ir sumontuotas neįgyvendinant projekte numatytų reikalavimų plieninių paviršių apsaugos nuo rūdijimo dangai. Defektas yra avarinis, kadangi turi tiesioginį neigiamą poveikį profiliuotojo pakloto laikomajai galiai. Agresyviai cheminei aplinkai neatsparaus profiliuotojo pakloto skardos storis mažėja dėl korozijos ardomųjų veiksnių, mažėja naudojimo trukmė, laikui bėgant korozijos paveikti plotai plinta ir rūdžių prasiskverbimo gylis didėja. Defekto mastas yra labai platus – paveiktas visas stogo plieninis profiliuotasis paklotas statinio viduje, išskyrus varytuvo garažo patalpą. Defektas priskirtas IV kategorijai. Šalinant defektą reikia kruopščiai išnagrinėti aplinkos poveikius statinyje, parengti stogo remonto projektą ir pašalinti tiesioginius statybos darbų klaidos padarinius – pakeisti esamą stogo profiliuotąjį paklotą atspariu C5 korozinei aplinkai paklotu. Defektą pradėti šalinti ne vėliau kaip už 5 mėn.

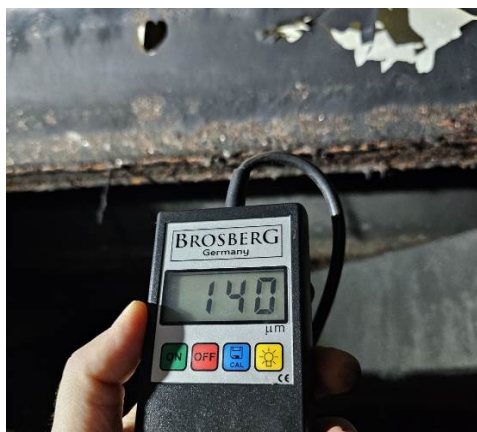
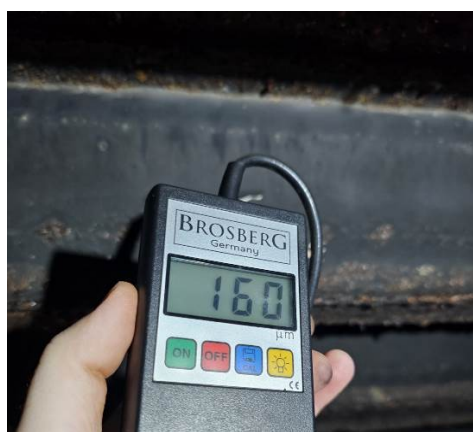
73 pav. Profiliuotojo pakloto dažų sluoksnio storio matavimai 16-oje tyrimų vietoje:
140–160 μm

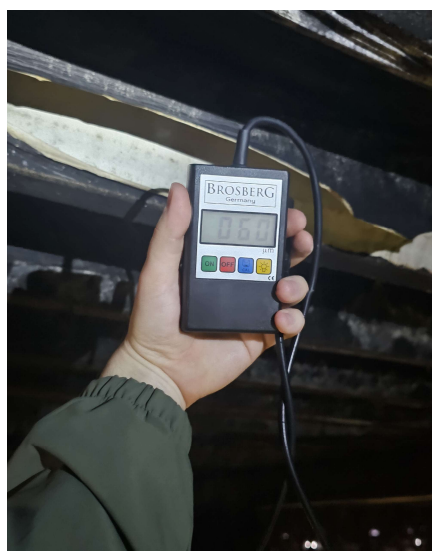
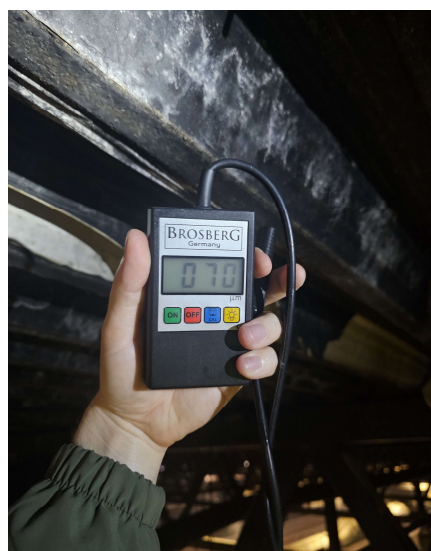
74 pav. Profiliuotojo pakloto dažų sluoksnio storio matavimai iš 2023 m. ataskaitos:
60 ir 70 μm

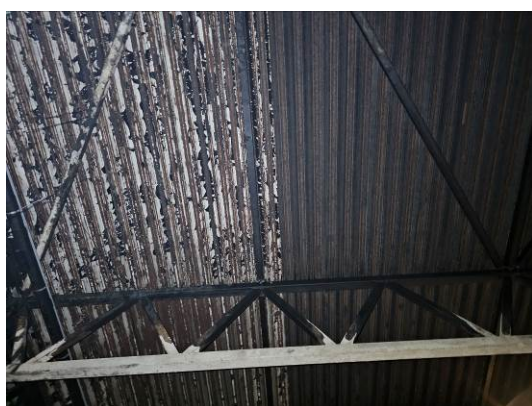
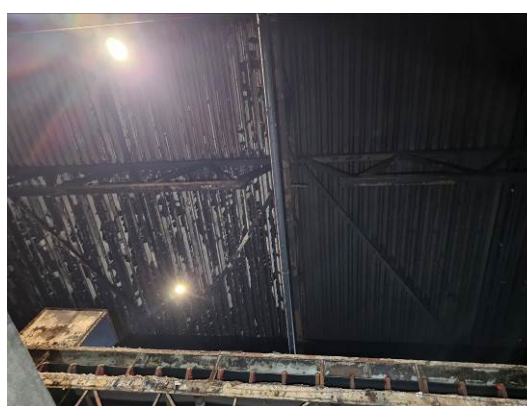
75 pav. Skirtingai suiręs profiliuotojo pakloto lakštų dažų sluoksnis

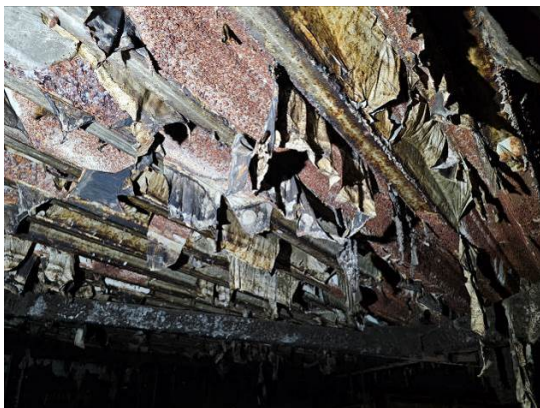
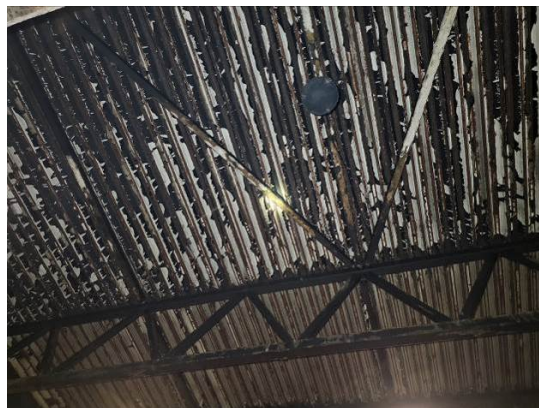
Tyrimo metu nustatyta, kad nuo biologinio apdorėjimo statinio stogo plieninio profiliuotojo pakloto apatinio paviršiaus lupasi ir krenta dažų sluoksnis (76 ir 77 pav.).

76 pav. Profiliuotojo pakloto dažų sluoksnis lupasi ir krenta žemyn

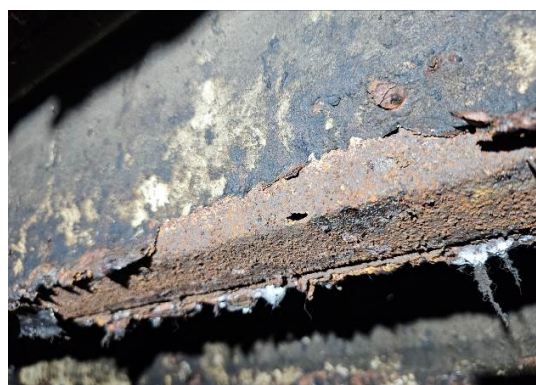
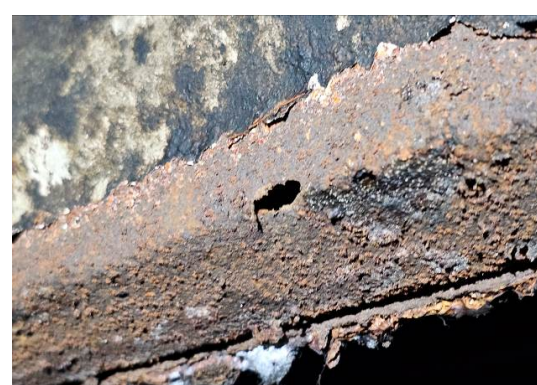
Tyrimo metu nustatyta, kad biologinio apdorojimo statinio stogo plieninio profiliuotojo pakloto lakštuose dėl korozijos yra visiškai suirusių vietų, susiformavusios įvairaus dydžio kiaurymės (83–87 pav.).

84 pav. Profiliuotojo pakloto skardos lakšto kiaurymė 4-oje tyrimų vietoje

Kiaurymės yra susiformavusios profiliuotojo pakloto apatinėse bangose, ypač kraštinėse skardos lakšto bangose. Būtent kiaurymės patvirtina, kad korozijos pažeidimai yra ne paviršiniai, o labai gilūs. Aplink kiaurymes skarda visai suirusi, minkšta, paveikta korozijos per visą 0,8 mm skardos storį. Per kiaurymes matosi kietos akmens vatos plokštės, panaudotos stogui apšiltinti. Akmens vata savaime nėra atspari intensyviai garų poveikiui ir laikui einant suminkštėja bei suplonėja, praranda šilumos izoliacines savybes. Priežastis – rangovo pasirinktas žemas profiliuotojo pakloto atsparumas korozijai labai aukšto agresyvumo aplinkoje. Akivaizdžios profiliuotojo pakloto skardos lakštų kiaurymės pastebėtos statinio dalyje tarp ašių „2A“–„2C“ ir „1“–„23“, tačiau tikėtina, kad kiaurymių atsirado ir kito-

se statinio dalyse (išimtį sudaro vartytuvo techninio aptarnavimo patalpa, kurioje profiliuotojo pakloto defektų neaptikta), kurias pastebėti sudėtinga dėl dabartinės profiliuotojo pakloto būklės ir apnašų. Defektas yra avarinis, kadangi turi tiesioginį neigiamą poveikį profiliuotojo pakloto laikomajai galiai ir tolesnio naudojimo galimybei, kyla rizika, kad dalis stogo įgrius, todėl priskiriamas IV defektų kategorijai. Reikia pakeisti esamą stogo profiliuotąjį paklotą į atsparų C5 korozinei aplinkai profiliuotąjį paklotą. Terminas – 5 mėn.

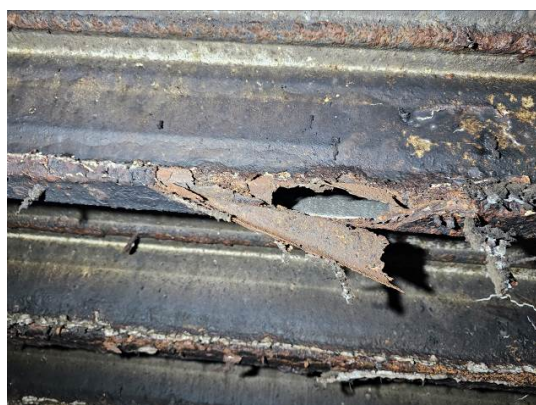
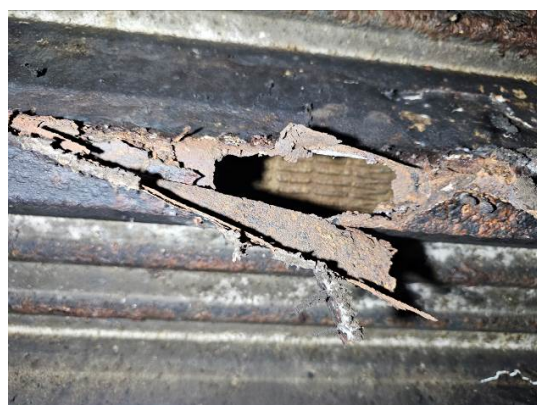
85 pav. Profiliuotojo pakloto skardos lakšto kiaurymė 3 tyrimų vietoje

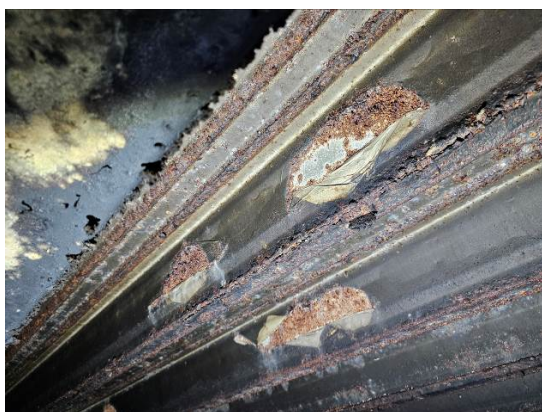
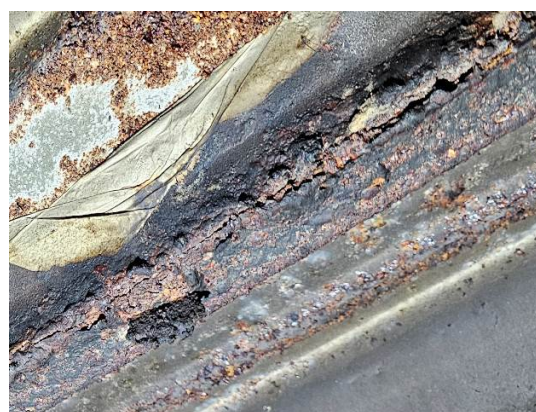
Tyrimo metu nustatyta, kad biologinio apdoravimo statinio stogo plieninio profiliuotojo pakloto lakštų standumo briaunose yra susiformavę išilginiai trūkiai (88–90 pav.). Standumo briaunos (mažos bangelės išilgai pakloto lakšto) sustandina profiliuotojo pakloto lakštus ir neleidžia deformuotis. Įtrūkimai standumo briaunose atsiranda deformuojantis (linkstant) profiliuotojo pakloto lakštams dėl ant stogo susidarančių ir vis kintančių apkrovų bei dėl skardos šalčio lenkimo metu (gaminant profiliuotąjį paklotą) susidariusių metalo struktūros pasikeitimų. Apsnigus stogą ir padidėjus apkrovoms, profiliuotojo pakloto lakštai įlinksta žemyn, o sniegui nutirpus dalinai grįžta į pradinę padėtį. Profiliuotojo pakloto skardos lakštai paveikti išsistinės ir gilios korozijos, todėl plienas dalinai prarado tamprumo savybę, pasidaręs trapesnis ir pradėjo lūžinėti bei trūkinėti. Daugiausiai profiliuotojo pakloto išilginių trūkių yra statinio pradžioje ties ašimi „2A“, tačiau tokie pažeidimai nustatyti visame statinyje. Priežastis – rangovo pasirinktas žemas profiliuotojo pakloto atsparumas korozijai labai aukšto agresyvumo aplinkoje. Defektas yra avarinis, kadangi turi tiesioginį neigiamą poveikį profiliuotojo pakloto laikomajai galiai ir tolesnio naudojimo galimybei. Kyla rizika, kad dalis stogo įgrius, todėl šis rūdijimo defektas priskirtas IV defektų kategorijai. Reikia pakeisti esamą stogo plieninį profiliuotąjį paklotą atspariu C5 korozinei aplinkai profiliuotuoju paklotu. Defektą vėliausiai pradėti pašalinti už 5 mėn.

88 pav. Profiliuotojo pakloto lakštų trūkiai standumo briaunose 2-oje tyrimų vietoje

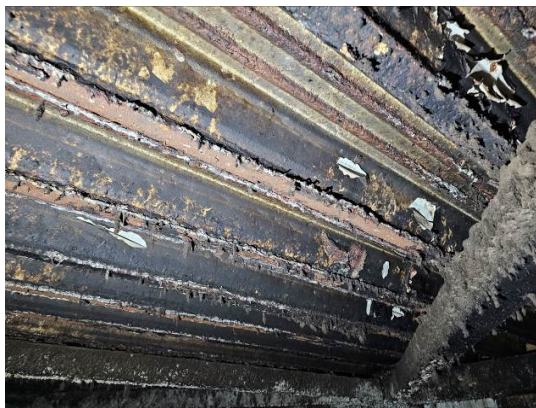
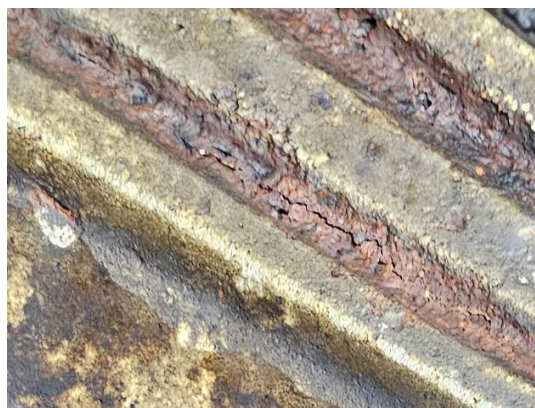
89 pav. Profiliuotojo pakloto lakštų trūkiai standumo briaunose 3-ioje tyrimų vietoje

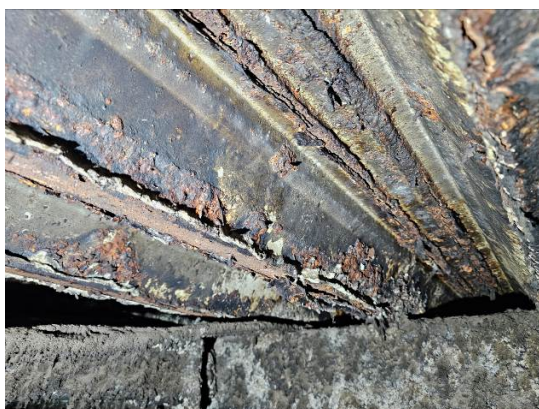
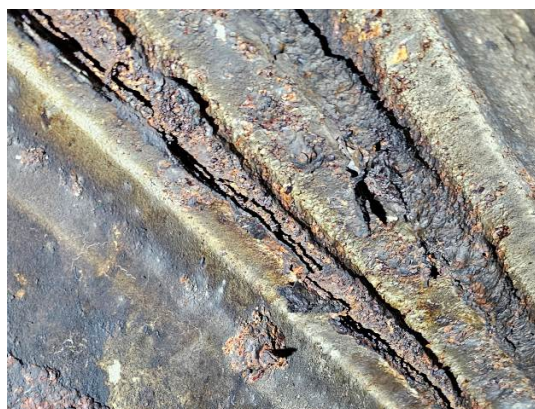
90 pav. Profiliuotojo pakloto lakštų trūkiai standumo briaunose 4-oje tyrimų vietoje

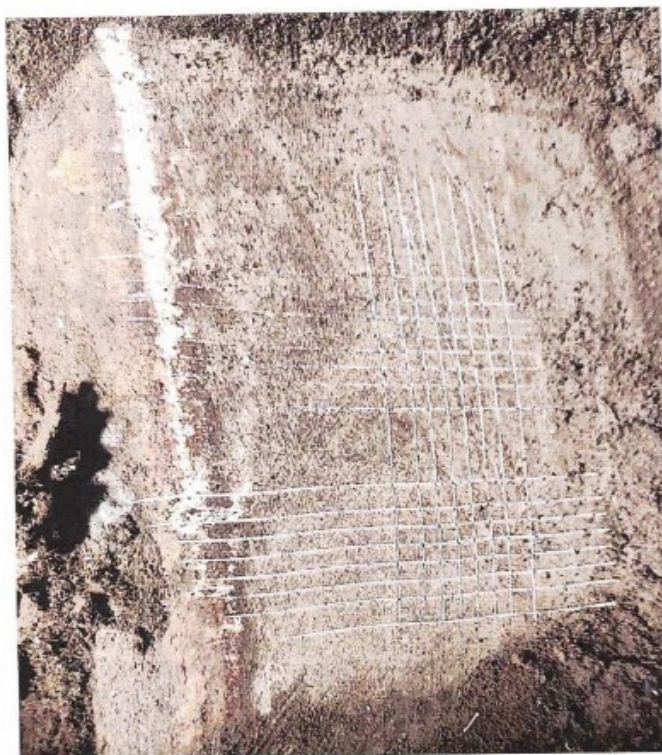
Matavimo taškas	Klasė	Aprašymas
1	1	Smulkiųjų dalelių atsiskyrimas pjūvių susikirtimo vietose. Pažeidžiamas skersinis pjūvio plotas ne didesnis kaip 5 %.

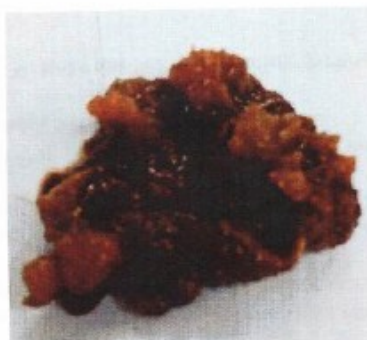
Bandinys, paimtas nuo oro padavimo vamzdžio (nuotraukos apačioje) buvo kaitinamas mufelinėje krosnyje iki 450 °C temperatūros ir tokia temperatūra išlaikyta 30 minučių. Po kaitinimo bandiniai atvesinti. Esant 450 °C temperatūrai išdega organinės medžiagos.

Bandinio masė sumažėjo 98 %.
