**AB „KLAIPĖDOS ENERGIJA“**

**GELŽBETONINIS DŪMTRAUKIS H – 120 M.  
adresu  
Danės g. 8  
Klaipėda**

**STATINIO TECHNINĖS BŪKLĖS  
VERTINIMO ATASKAITA**

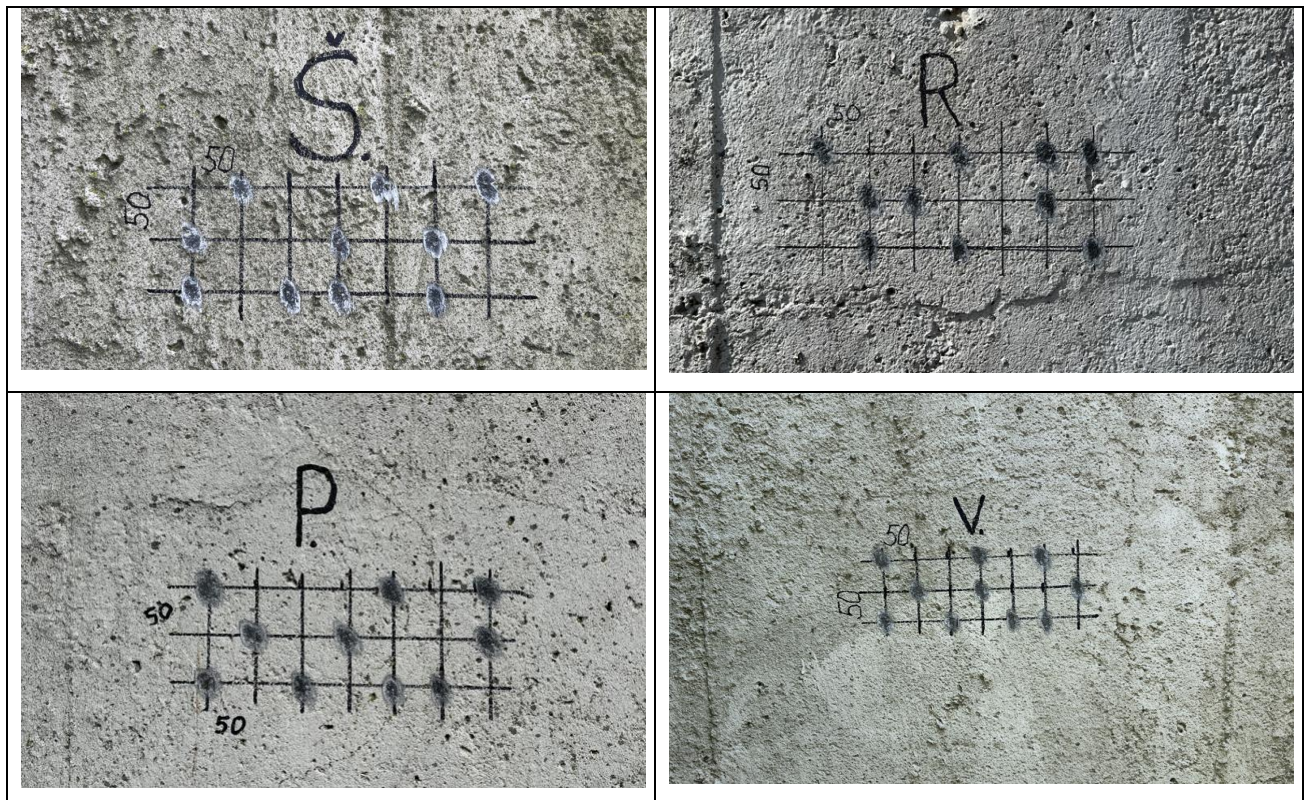
Pav. 6.1 paviršiaus paruošimas betono stiprio nustatymui

Bandymų rezultatai pateikiami Priede Nr. 1 betono stiprio nustatymų bandymo protokolas Nr. 001 – Nr. 004. Nustatytas didelio atsparumo gniuždymui betonas.

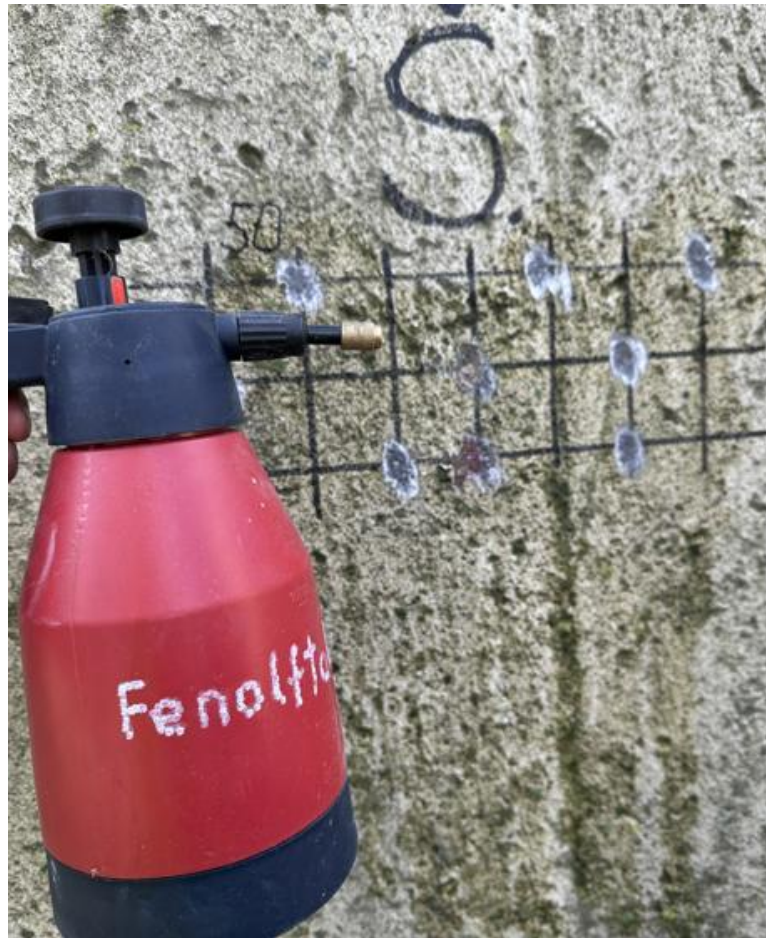
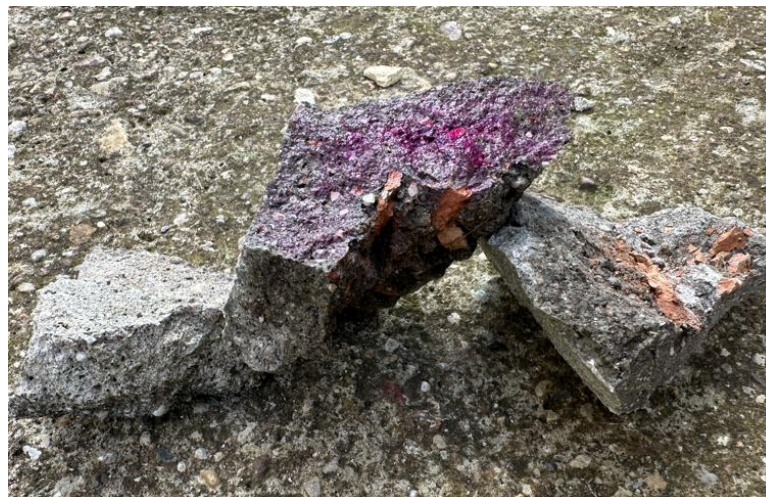
*Pav. 6.7 pasiruošimas testui*

Karbonizacijos požymių nenustatyta.

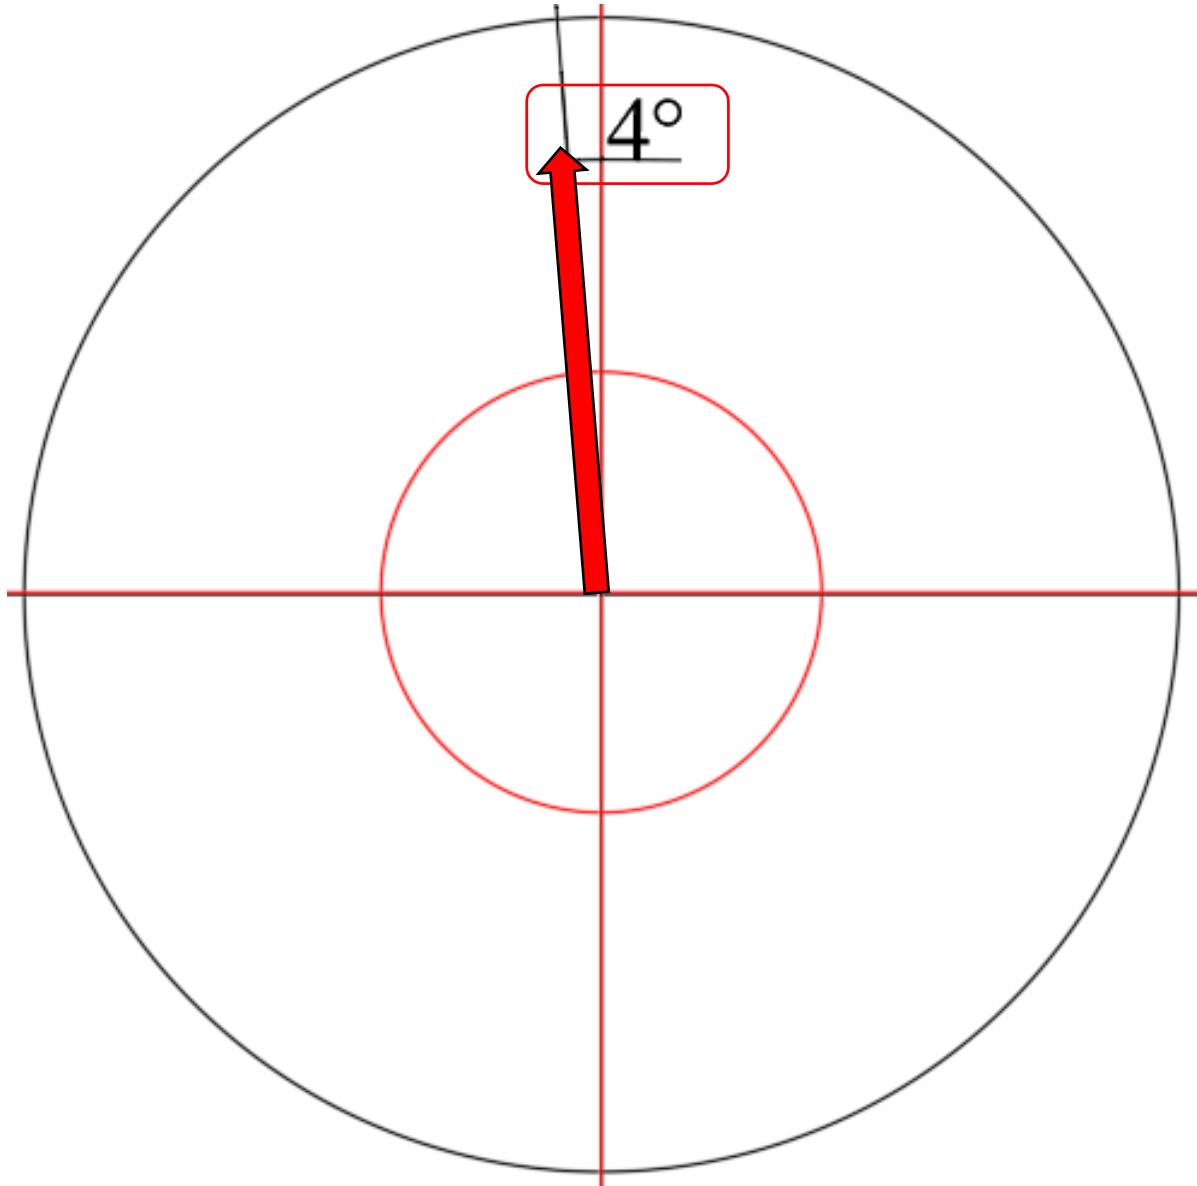
# DIREKGINIO NUOKRYPIO KAMPAS $\alpha = 4^\circ$

Pastaba: Nukrypimo kryptis šiaurės rytų kryptimi.

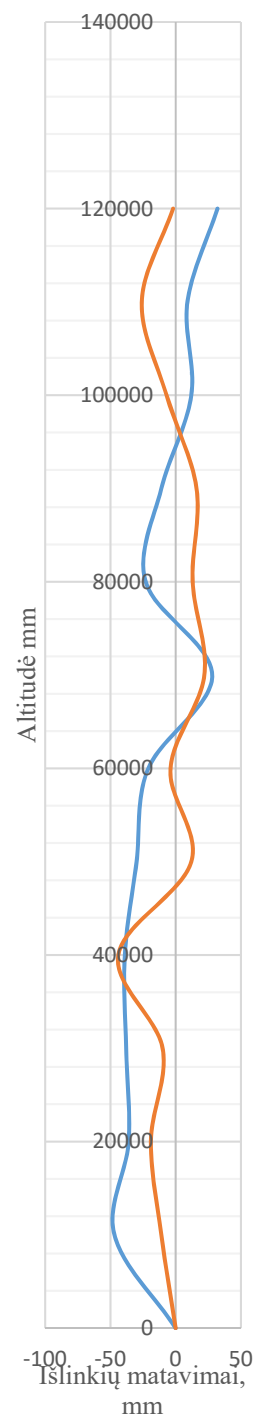
Altitudė, mm	Šiaurinė kryptis	Rytinė kryptis
0	0	0
10000	-47	-11
20000	-36	-19
30000	-38	-10
40000	-39	-44
50000	-30	12
60000	-21	-4
70000	28	22
80000	-23	13
90000	-11	16
100000	12	-7
110000	9	-26
120000	32	-2

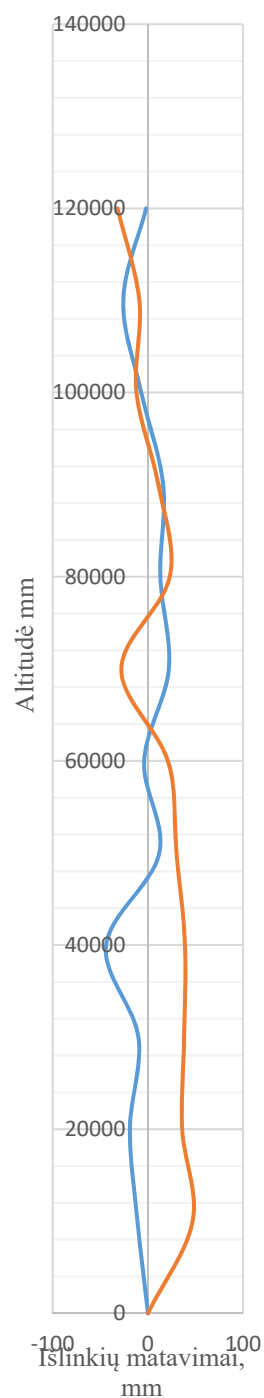
Altitudė, mm	Rytinė kryptis	Pietinė kryptis
0	0	0
10000	-11	47
20000	-19	36
30000	-10	38
40000	-44	39
50000	12	30
60000	-4	21
70000	22	-28
80000	13	23
90000	16	11
100000	-7	-12
110000	-26	-9
120000	-2	-32
