**OBJEKTAS:** PASTATAS-MOKYKLA 1C1p (UNIK. NR.  
1892-7000-6020 SEMINARIJOS G. 2B,  
MARIJAMPOLĖS M.

**DALIS** TECHNINĖS BŪKLĖS ĮVERTINIMAS

Dėl pastato-mokyklos (unik. Nr. 1892-7000-6020)  
Seminarijos g. 2B, Marijampolėje  
laikančiųjų konstrukcijų techninės būklės įvertinimo

## STATINIO TECHINĖS BŪKLĖS ĮVERTINIMO AKTAS NR. SE24-04/06

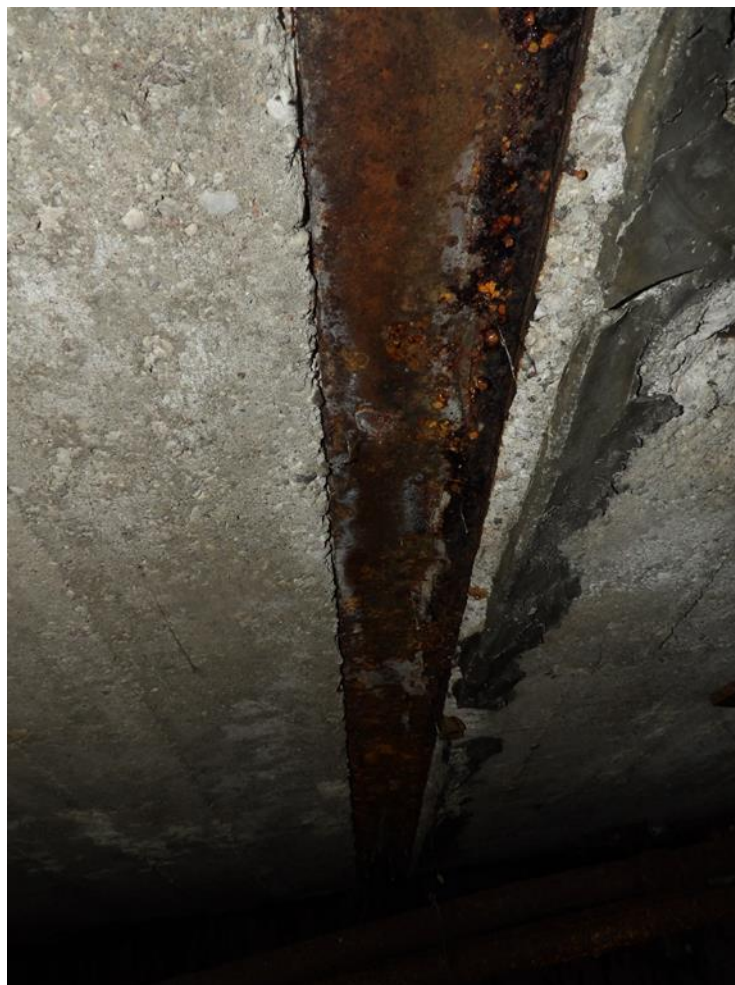
Pav. 2

Įėjimas į rūšį iš lauko pusės yra panaikintas, įėjimo anga užmūryta. Buvusi lauko įėjimo dalis uždengta profiliuotais skardos lakštais (1 pav., priede Nr.1). Įrengtas įėjimas iš pastato vidaus rūšio perdangoje. Monolitinė rūšio perdanga armuota strypine armatūra ir plieniniais profiliais. Metalu sijų apsauginiai betono sluoksniai yra pažeisti, dėl ko profilių paviršiai pradėję koroduoti (2, 3 pav., priede Nr.1). Vietomis apsauginiai sluoksniai pažeisti ir ties strypine perdangos armatūra (4 pav., priede Nr.1). Pažeisti apsauginiai betono sluoksniai turi būti atstatyti remontiniais mišiniais prieš tai tinkamai nuvalius armatūros paviršius nuo korozijos. Korozijos pažeisti ir įėjimo angos kontūre įrengtų plieninių profilių paviršiai (5 pav., priede Nr.1), kurie turi būti tinkamai nuvalyti ir padengti antikorozinės dangos.

Būtina tvarkyti daugelyje vietų pažeistą monolitinio gelžbetonio rūsio perdangą, atliekant remonto darbus: atstatyti pažeistus apsauginius betono sluoksnius, plyšius užpildyti injektuojamu skiediniu. Perdangos metalo profilius remontuoti jų paviršių nuvalant, dengiant gruntu ir antikorozine medžiaga (dažais).

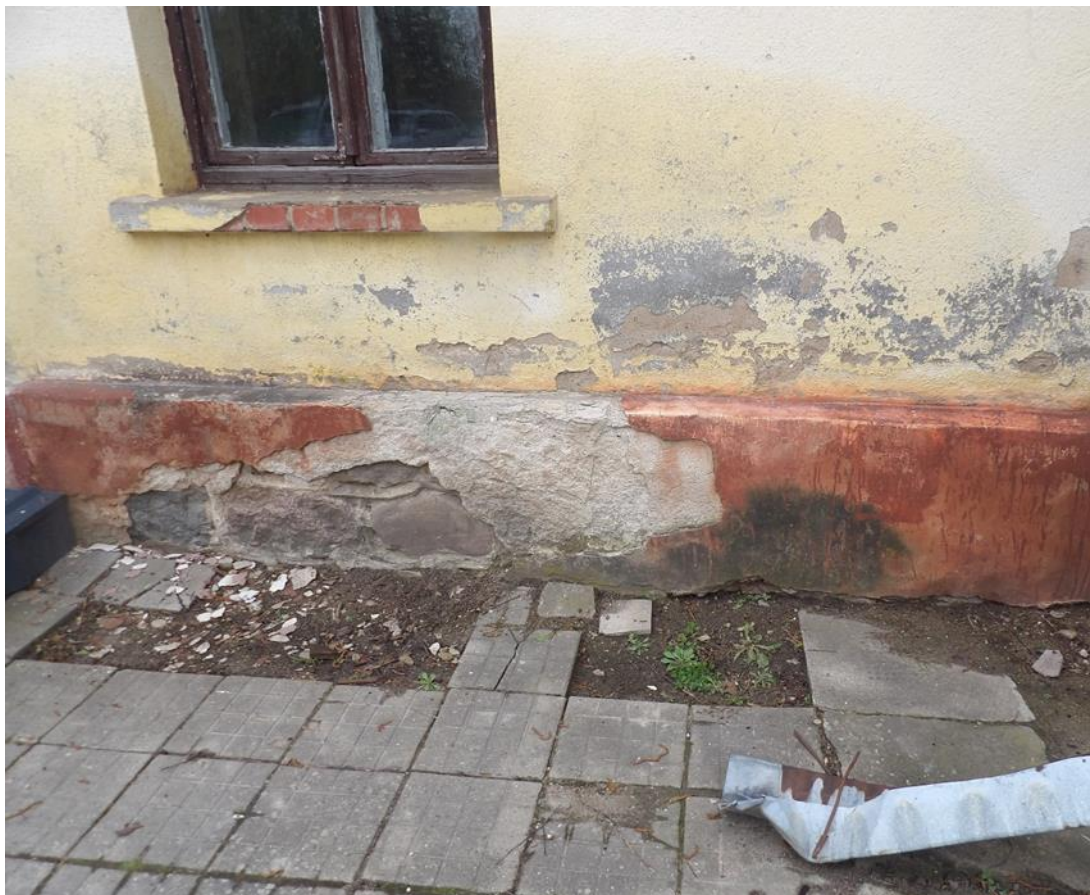
Pav. 7

Pastato sienos yra keraminių molio plytų, išmūrytos kalkiniu skiediniu. Iš išorės ir vidaus nutinkuotos. Vietomis tinkas atšokęs ir byra, matyti trūkiai (6 pav., priede Nr.1). Panašaus pobūdžio tinko pažeidimų matyti ir ties pamatais, kur mūro cokolis yra įdrėkęs. Visu perimetru cokolio tinkas yra pažeistas drėgmės, druskų ir pasidengęs biologinėmis apnašomis (7-10 pav., priede Nr.1). Pažeistose zonose rekomenduojama nuimti pažeistą tinką, restauruoti drėgną akmenų ir plytų mūro cokolį, papildomai numatant hidroizoliaciją bei drenuojančią nuogrindą pastato perimetru.
