## HIDROTECHNIKOS STATINIO ELEMENTŲ TECHNINĖS BŪKLĖS ĮVERTINIMAS

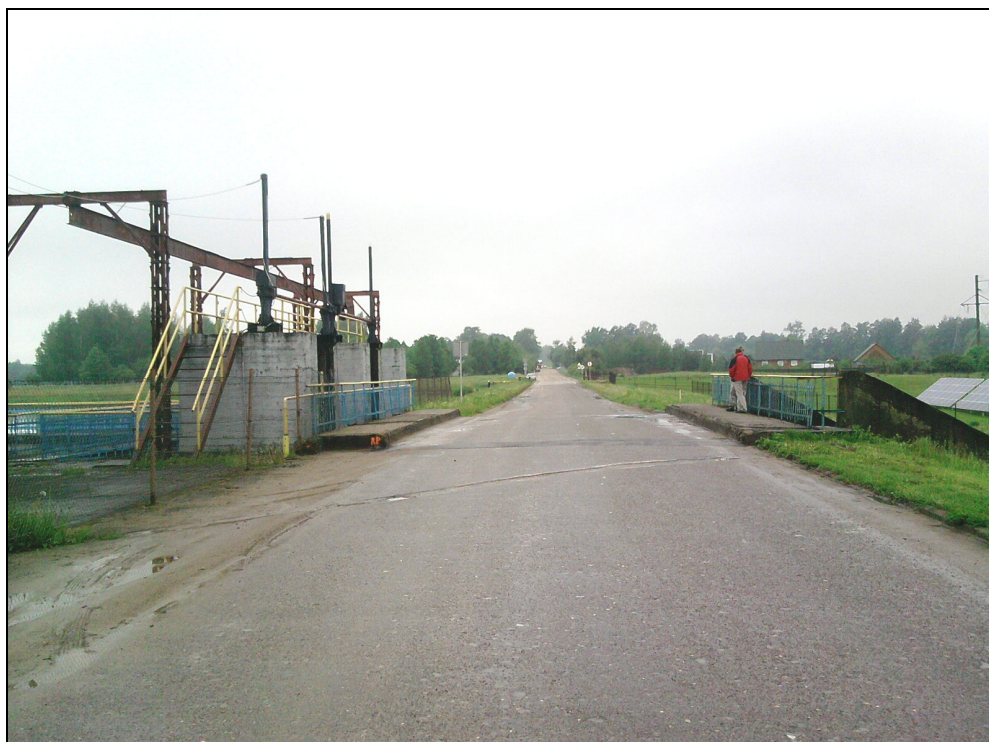
1 pav.

Užtvankos keteros plotis atitinka projektinį. Keteroje įrengta Marių gatvė su asfaltbetonio danga. Pagal atliktus užtvankos topografinius tyrinėjimus nustatyta, kad keteros altitudės yra 0,06-0,48 m žemiau projektinio lygio. Užtvankos kūnas suslūgęs, tai rodo keteroje įrengtos gatvės važiuojamosios dalies dangos įlinkiai (1 pav.). Pagal atliktus užtvankos kūno geologinius tyrinėjimus (6 priedas), pagrindinė grūntinės užtvankos dalis supilta iš silpnai laidaus, geromis ( $K_f - 0,02-0,03$  m/p) izoliacinėmis savybėmis bei pakankamu plastiškumu pasižyminčio moreninio molio ( $q_c - 0,7-1,9$  MPa), kurios pagrindas - irgi nelaidus moreninis molis. Tyrinėjimo metu užtvankos viršutinėje dalyje žymesnių geologinių procesų ir reiškinių nepastebėta. Remiantis atliktais geologiniais tyrimais, žemių užtvanka yra stabili ir pavojaus jos deformacijoms nėra. Gatvės kraštuose už kelkraščių bordiūrų susiformavusi velėnos juosta, bordiūrai vietomis užnešti sąnašomis ir užaugę žolėmis. Užtvankos keteroje sargšuliai ar atitvarai neįrengti (2 pav.).

Medžių ir krūmų keteroje nėra – pašalinti anksčiau (yra likusių kelmų liekanų).

**Užtvankos keteros būklė įvertinama 5,5 balais.**

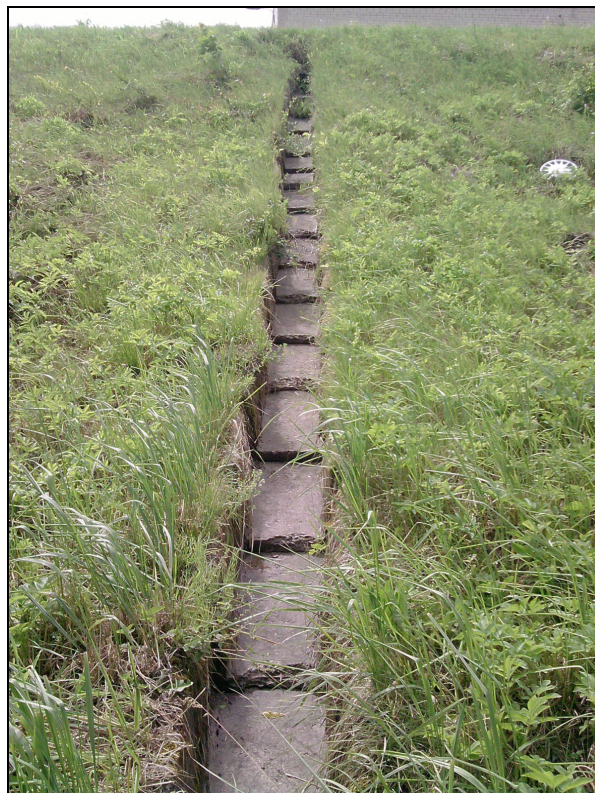
9 pav.

Užtvankos žemutiniame šlaite susiformavusi velėnos danga, 90% šlaito nušienauta, dešiniajame šlaite auga reti iki 1 m aukščio krūmokšniai. Apatinėje užtvankos šlaito dalyje ties susijungimu su natūraliu paviršiumi auga juosta pavienių medžių bei krūmų (7 ir 8 pav.). Žymesni šlaito viršutinės bei vidurinės dalies grunto suslūgimai sudaro ne daugiau 5%. Vandens nuleidimui nuo gatvės važiuojamosios dalies, šlaite įrengti betono latakai (9 pav.), kurių apačioje suneštos sąnašos. Pastebimų vandens išplovimų bei depresijos kreivės išsiveržimo į šlaito apačią požymių nėra. Kairiajame krante, ties atraminės sienos posūkiu susiformavęs iki 0,4 m gylio grunto įsiurbimas.

Užtvankos žemutinis šlaitas sausas, požeminio vandens iškrovos židinių (šaltinių) nėra, solifliukcijos (grunto dalelių išnešimo) požymių nepastebėta.

**Užtvankos žemutinio šlaito būklė įvertinama 4,1 balais.**

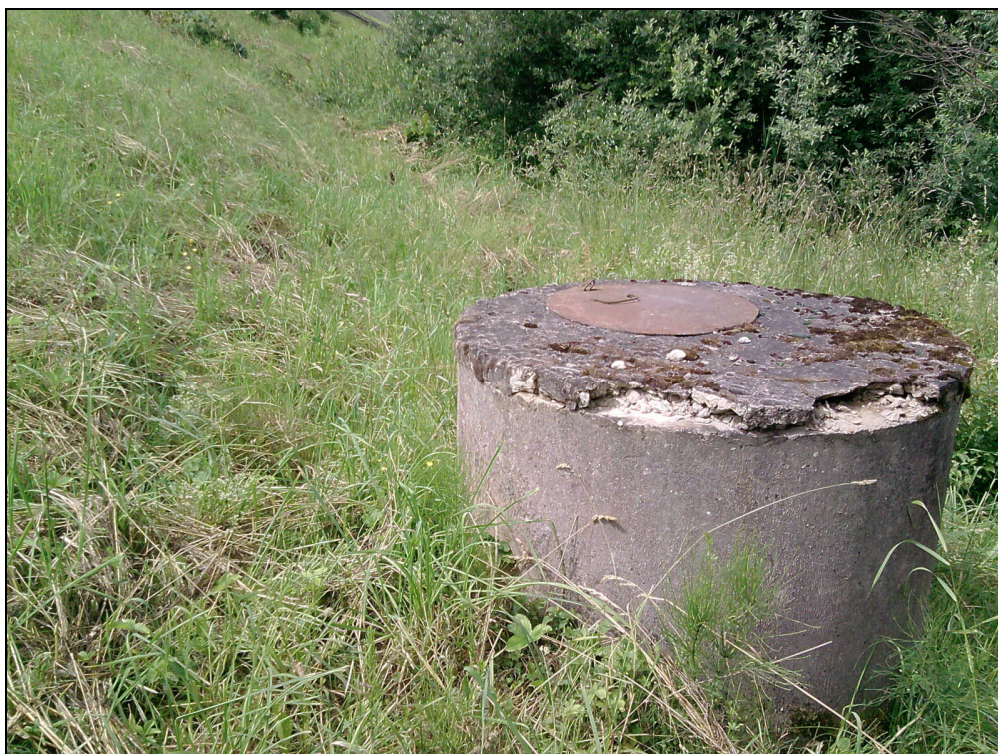
10 pav.

Įrengtas vamzdinis d250mm užtvankos žemutinio šlaito drenažas su trimis 1,0 m skersmens apžiūros šuliniais. Tyrimo metu nustatyta, kad drenažo šulinių dugne iki drenažo vamzdžių viršaus primesta akmenų, šiukšlių ir sąnašų, suneštų per šulinio žiedų sujungimų nesandarumus. Viršutinis ir vidurinis šulinių žiedai per pusę sienutės pastumti į žemupio pusę, šulinių dangčiai susidėvėję ir nutrupėję (vienas uždengtas metalo lakštu). Dešiniajame užtvankos žemutiniame šlaite esančių dviejų šulinių (10 pav.) gyliai 2,90 m, kairėje pusėje (11 pav.) šulinio gylis 2,95 m. Apžiūros metu šuliniai buvo beveik sausi, iš metalinių drenažo žiočių, įrengtų ties atraminių sienų posūkiais vanduo nežymiai lašėjo. Užtvankos šlaite ties drenažo linijomis ir papėdėje užmirkimo žymių nėra. Tai rodo, kad per žemių užtvanką filtruojasi labai mažas vandens kiekis. Tikėtina, kad per 40 m laikotarpį užtvankos drenažas užsikimšęs molinėmis dalelėmis ir pilnai neatlieka savo funkcijos.

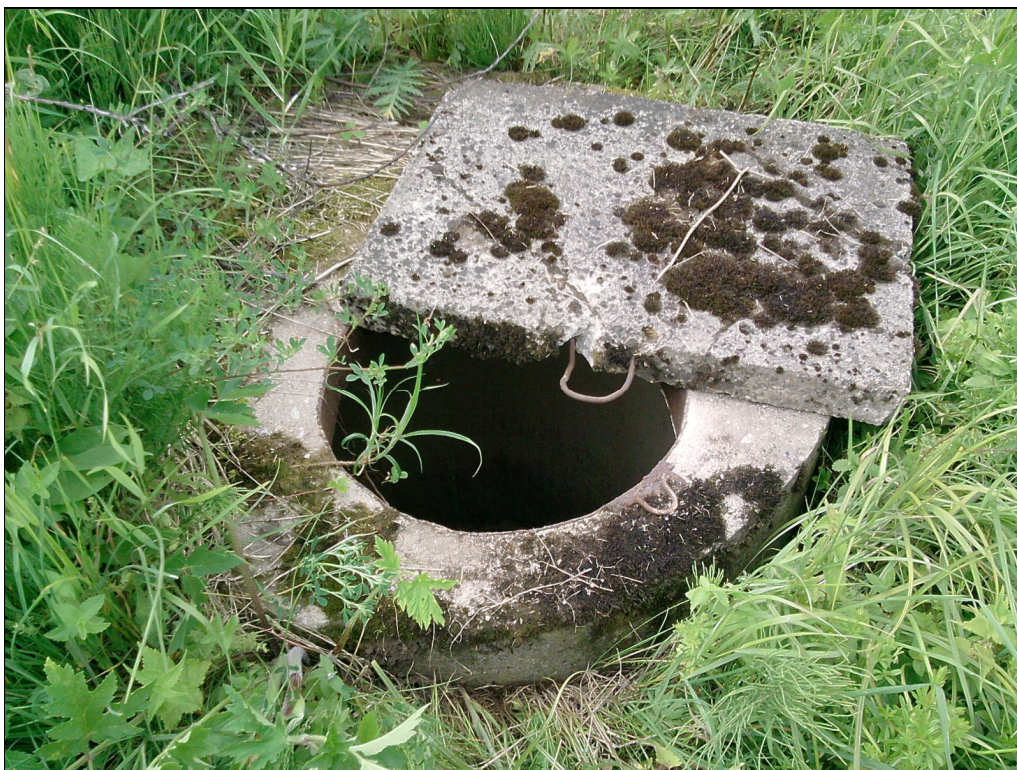
11 pav.

Žemutiniame užtvankos šlaite ties kairiosios sienutės šoninio g/b sparno posūkiu virš дренаžo susiformavęs 0,4 m gylio grunto įsiurbimas. Šioje vietoje galimas дренаžo vamzdžio pažeidimas.

**Užtvankos дренаžo būklė įvertinama 6,2 balais.**

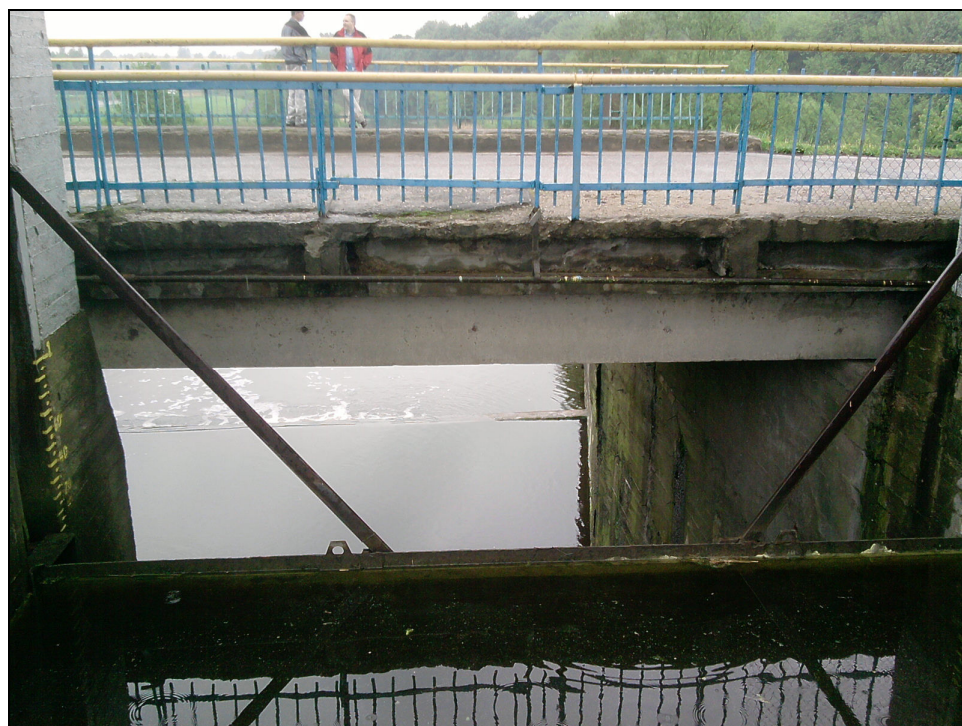
13 pav.

PVP – slenksčio įtekėjimo dalis (nuo tvenkinio pusės) susideda iš atraminių fasadinių g/b sienų – vandens nukreipėjų (12 pav.), ant kurių viršaus įrengti tilteliai, vertikalių tekėjimo kryptimi nukreiptų 0,8 m storio g/b atraminių sienų bei 5,4 m aukščio praktinio profilio nuopylos formos slenksčio. Virš slenksčio keteros įrengtos vietos (dvi sekcijos) atsarginių skydų pastatymui remonto ar rekonstrukcijos metu tvenkinio vandens lygio palaikymui (14 pav.). Už jų slenksčio–nuopylos viršuje įrengti taurai, kuriuose sustatyti metaliniai dugno uždoriai ir keltuvai (13 pav.). Vandens nukreipėjų sienutėse ir atraminėse fasadinėse sienose užfiksuoti įtrūkimai iki 1,5 cm pločio, ištrupėjusio ir nudėvėto betono vietos iki 10 cm gylio. Didesni betono ištrupėjimai nustatyti betonavimo siūlių vietose ir ties deformacinėmis siūlėmis (15 pav.). Labiausiai pažeistas sienų betonas vandens svyravimo zonoje, kur nustatyta betono gniuždomojo stiprio klasė C20/25, kitose sienos vietose ir nusidėvėjusių tiltelių

viršuje tirta ir nustatyta gniuždomojo stiprio klasė C12/15. Tirtas betonas neatitinka konstrukcijai reglamentuojamo gniuždomojo stiprio C30/37.

PVP įtekėjime vertikaliose tekėjimo kryptimi nukreiptose atraminėse sienose-ramtuose bei praktinio profilio nuopylos formos slenkstyje didesnių kaip 0,5 cm įtrūkimų ir betono ištrupėjimų neaptikta, betono paviršiai paveikti abraziijos, sušiurkštėję nuo vandens tėkmės ir čiurkšlių poveikio. Nusėdimo ar pakrypimo požymių nėra. PVP-slenksčio įtekėjimo dalis yra pagrindinė hidrotechnikos statinio dalis, nuo kurios priklauso viso statinio patvarumas.

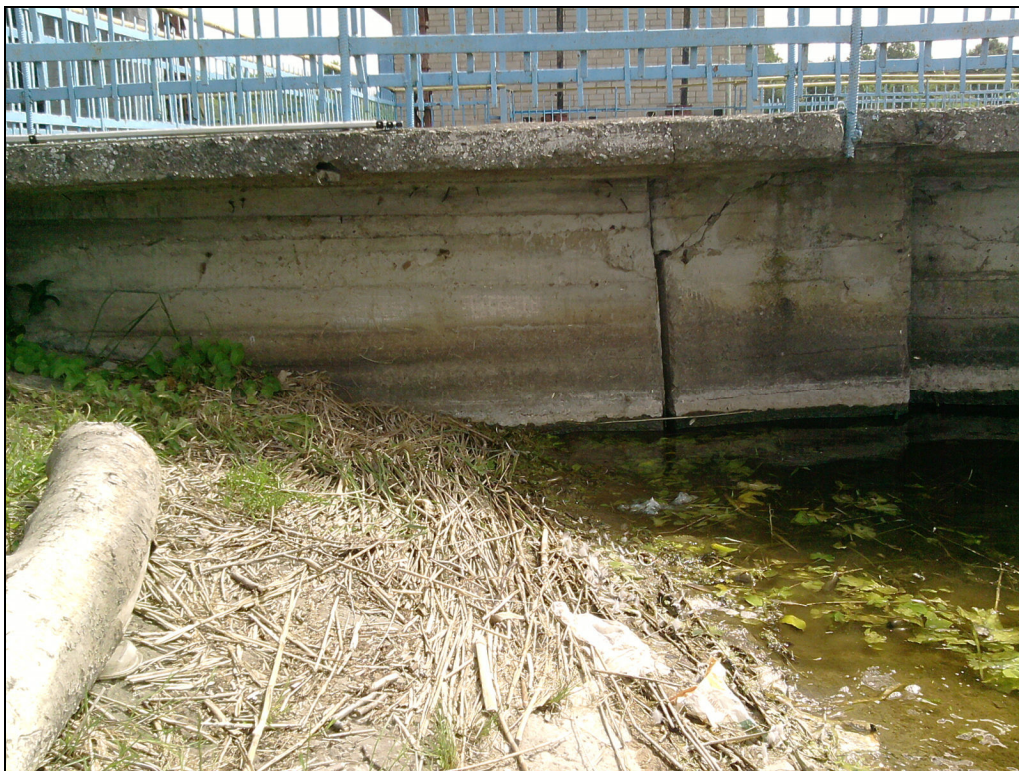
15 pav.

**Perteklinio vandens pralaidos (PVP) – slenkščio įtekėjimo dalies techninė būklė įvertinama 6,0 balais.**

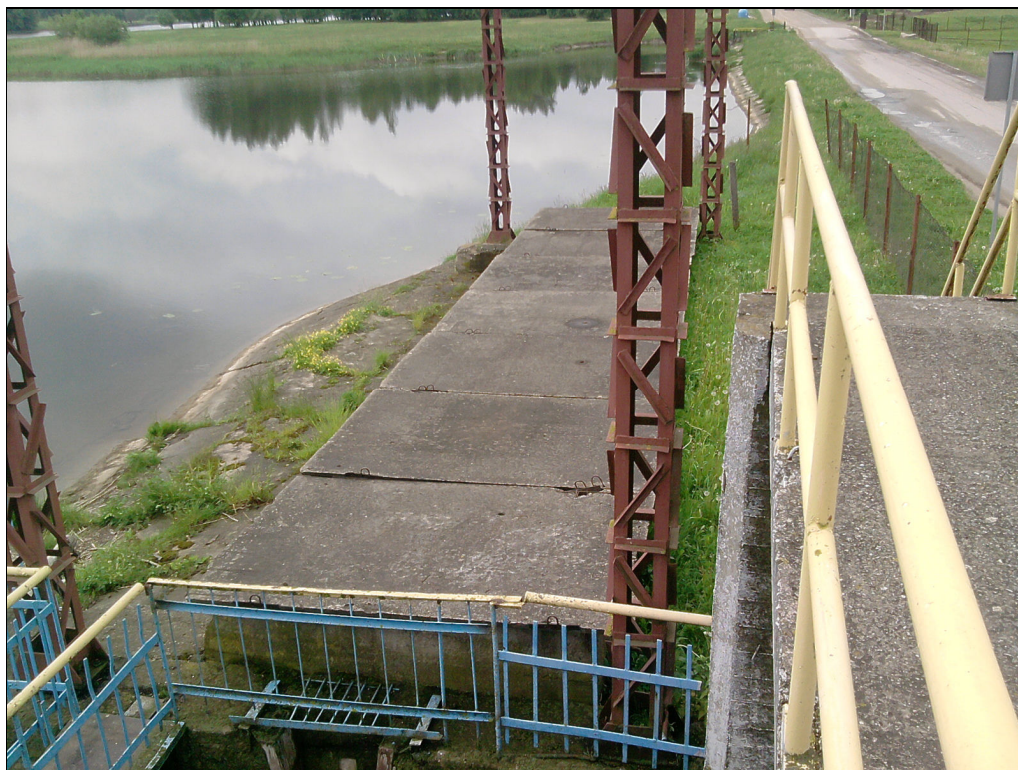
21 pav.

Uždorių kilnojimui taurų viršuje įrengti keltuvai, pritvirtinti prie taurų metalinių detalių (19 ir 20 pav.). Keltuvai elektrifikuoti (yra galimybė kilnoti ir rankiniu būdu). Kėlimo mechanizmų detalės suteptos, metalo konstrukcijos nudažytos, tačiau yra iki 5 proc. dažų nusidėvėjimų. Kėlimo mechanizmai veikia patenkinamai, jų aptarnavimui 2,23 m aukštyje įrengtas 1,2 m pločio gelžbetoninis tiltelis su metaliniais laiptais ir apsauginiais turėklais. Tiltelio būklė gera. Atsarginių uždorių-skydų iškėlimui ir pastatymui įrengtas keltuvų su sija ant metalinių atramų konstrukcijos (19 ir 21 pav.). Kėlimo mechanizmas nuimtas, talpinamas atskirai, metalo konstrukcijų būklė patenkinama, jos nesulankstytos, tačiau vietomis nusilupęs dažų sluoksnis.

**Uždorių valdymo įrangos techninė būklė įvertinama 3,5 balo.**

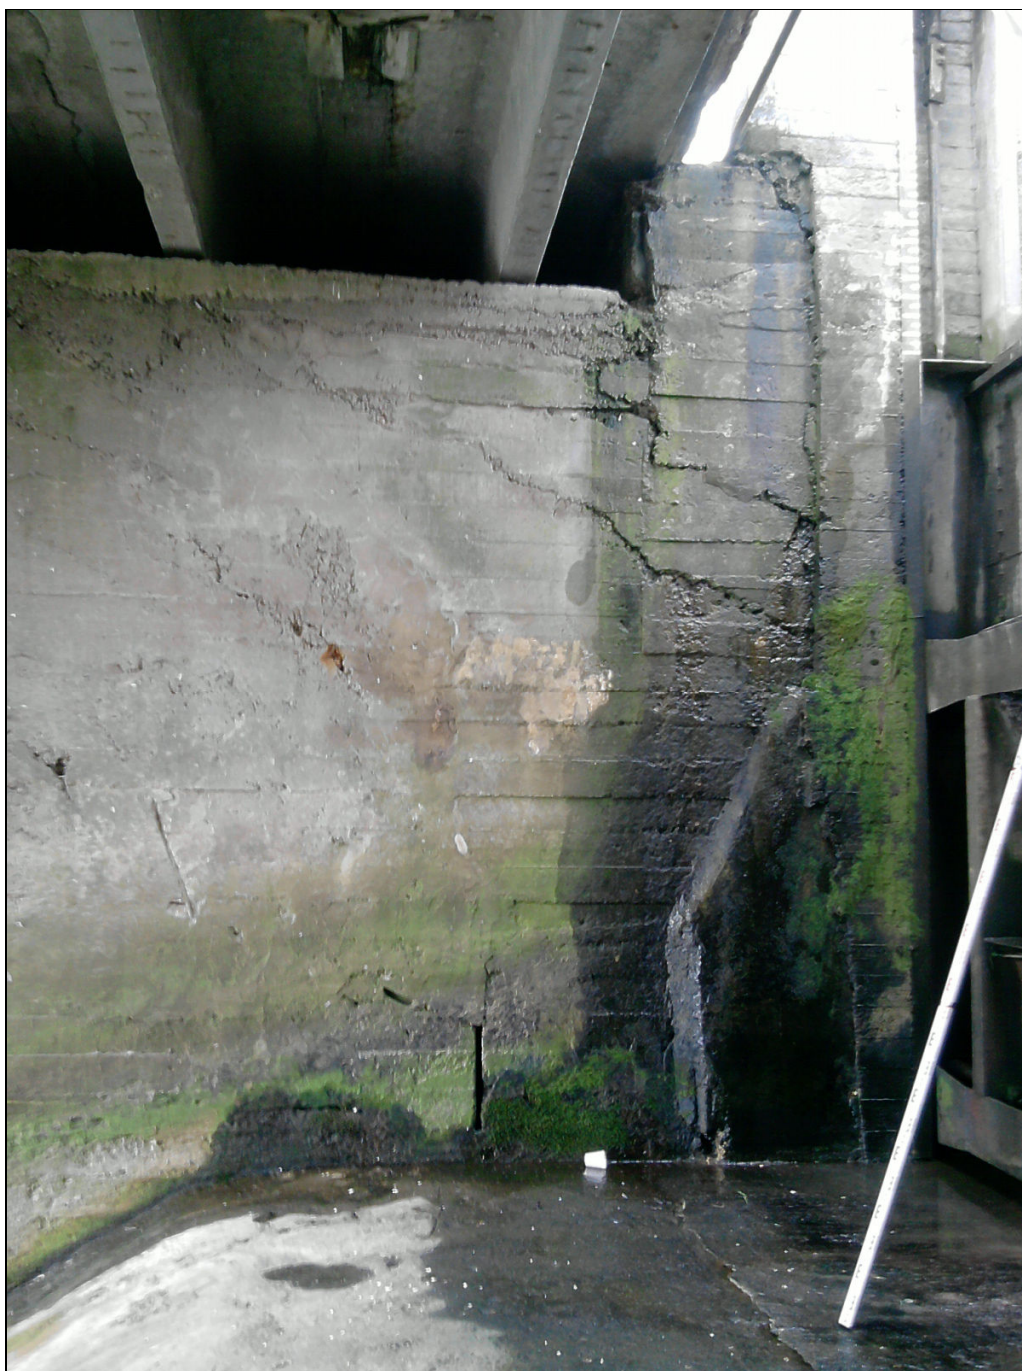
23 pav.

PVP-slenksčio pratekėjimo dalis susideda iš 0,8-1,0 m storio vertikalių atraminių sienų ir 7,4 m storio betono-gelžbetonio slenksčio – praktinio profilio nuopylos. Per nuopylą nuleidžiamas tvenkinio vandens perteklius. Virš atraminių sienų įrengtas gelžbetoninis tiltas (22 pav.). Tilto perdengimas- apie 0,8 m aukščio ir 14,4 m ilgio gelžbetonio sijos, apjungtos monolitiniu betonu (25 pav.). Bendras tilto ilgis 14,8 m, plotis 10,64 m. Vertikalios atraminės sienos nelygios, betonavimo metu išsikraipius klojiniams, sienų nelygumai (iškilimai ir įdubimai) siekia iki 20 cm nuo vertikalės. Ties betonavimo siūlėmis ištrupėjęs betonas, per siūles prateka filtracinis vanduo, betono kokybė nepatenkinama, sienose paliktos įbetonuotų klojinių liekanos, medienos atliekos (23 ir 24 pav.). Ties taurų ir sienos sandūra pastebimas vandens prasifiltravimas per betoną, sienose matosi žymūs betono karbonizacijos požymiai. Slenksčio – nuopylos viršuje, vandens nusiliejjimo zonoje pastebimi du, išilgai nuopylos išsidėstę iki 10 cm gylio ir 2-5 cm pločio betono plyšiai. Tilto perdengimo sijos kairiajame krante atremtos ties galais ant pertekliaus vandens pralaidos vertikalios sienos, dešiniajame krante sijos remiasi ant atramos ne ties galu, o 1,3 m nuo galo, sudarydamos apie 1,0 m ilgio konsolę. Kadangi nėra

įrengtos tilto pereinamosios plokštės, nuimančios horizontalias dinamines transporto apkrovas (rimtas tiltų reglamento STR 2.06.02:2001 pažeidimas), dėl transporto eismo padidėjimo užtvankos keteroje įrengtoje Marių gatvėje (laikina apylanka Kalvarija-Prienai), jaučiama tilto ir pertekliaus vandens pralaidos sienų vibracija. Nesant pereinamųjų plokščių, transporto priemonės tiesiogiai veikia horizontalia apkrova į tilto konstrukciją, kartu paveikdamos ir atramines sienas. Viename tilto gale palikta sijų konsolė dar labiau padidina neigiamą transporto poveikį (šioje zonoje neseniai buvo atsivėrusi ertmė ir pralaužta danga prietiltėje). Ties kitu tilto galu matosi žymus dangos suslūgimas. Kadangi pertekliaus vandens pralaidos pratekėjimo dalies ties slenksčiu atraminės sienos buvo įrengtos be diafragmų (statmenų sienučių, sujungtų su atraminėmis sienomis išorinėje pusėje, sustandinančių didelio aukščio atramines sienas ir sumažinančių filtracinio vandens poveikį nuo tvenkinio pusės), tilto vibracija, persiduodanti į atramines sienas, sukelia supulto užtvankos grunto deformacijas ir gali iššaukti kontaktinę filtraciją, kurios pasekmės- užtvankos grunto išgraužos ir vandens pratekėjimas pagal sienas su statinio griūties pasekmėmis. Tiltu perdengimo sijos patenkinamos būklės, tik reikalinga užbetonuoti ar užglaistyti vietomis atidengtas konstrukcinės armatūros vietas ir nuimti paliktus klojinius. Stipriai nusidėvėjęs šalitilčių betonas, gausūs plyšiai ir betono nutrupėjimai, pagal kraštus atidengta ir aprūdijusi armatūra. Tiltu danga padengta asfaltbetonio sluoksniu. Įrengtas reperis, stebimos tilto, kartu ir atraminių sienų deformacijos. Kadangi stebėjimo laikas trumpas, didesnių deformacijų neužfiksuota.

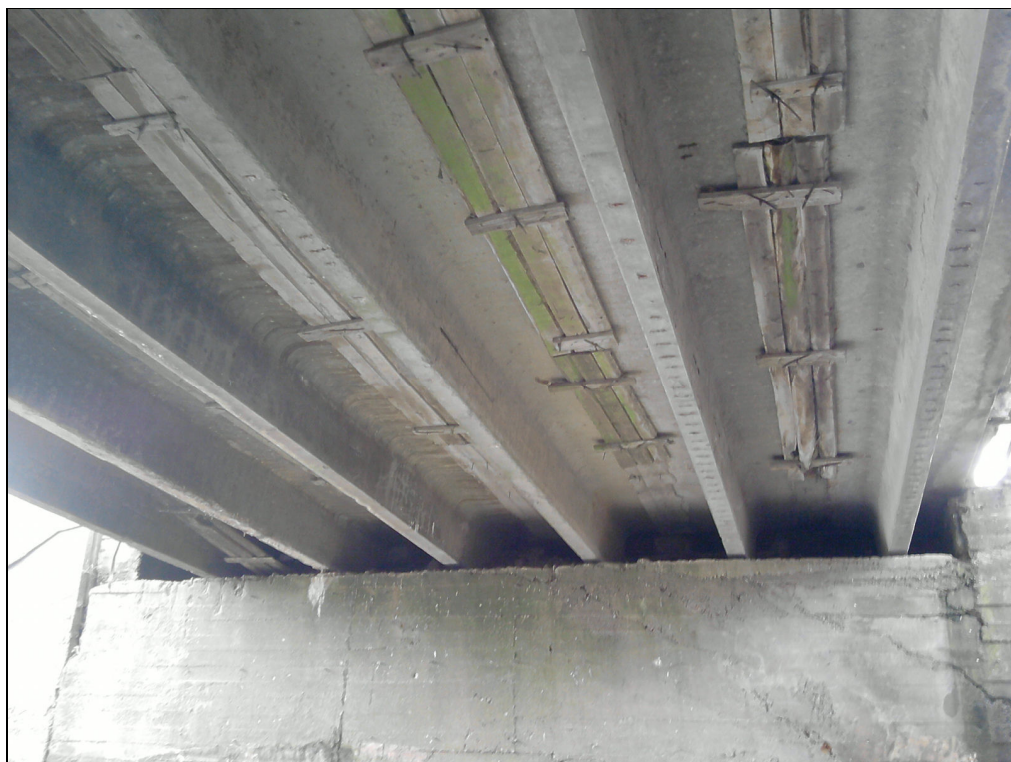
25 pav.

Tirtos pratekėjimo dalies konstrukcijos ir nustatyta betono gniuždomojo stiprio klasė:

dešinėsios atraminės sienos (ramto) patiltėje – C12/15, vidurinio tauro – C25/30,  
slenksčio-nuopylos viršus patiltėje – C16/20,

dešiniojo tauro – C20/25.

dešinėsios atraminės sienos viršutinės dalies (bandytas kernas) – C6/7,5,

kairiosios atraminės sienos viršutinės dalies (bandytas kernas) – C12/15, C25/30.

Tirtas betonas neatitinka konstrukcijai reglamentuojamo gniuždomojo stiprio C30/37.

PVP-slenksčio pratekėjimo dalis yra pagrindinė hidrotechnikos statinio dalis, nuo kurios priklauso viso statinio patvarumas. Šios statinio konstrukcijos dalies būklė yra labai bloga.

**Perteklinio vandens pralaidos – slenksčio pratekėjimo dalies kartu su tiltu techninė būklė įvertinta 8,4 balo.**

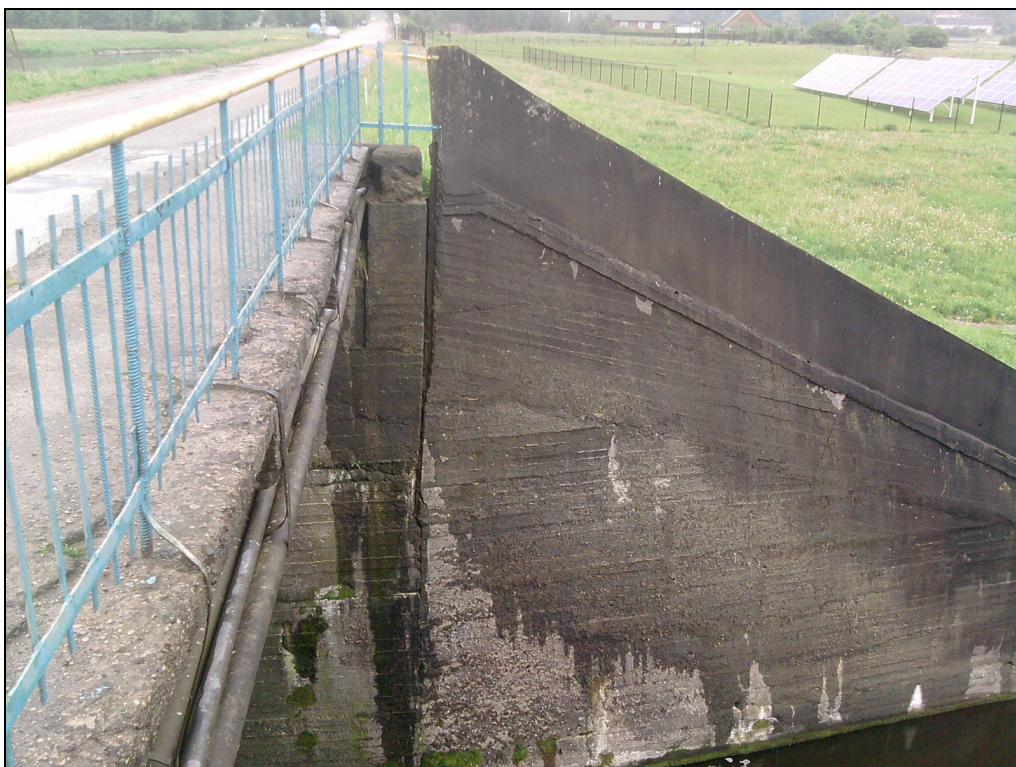
27 pav.

PVP-slenksčio ištekėjimo dalis yra stačiakampio formos platėjantis lovys, pagal užtvankos šlaitą žemėjančiomis sienomis, kurių viršuje įrengta 15-21 cm storio g/b tvorelė (26, 30 pav.). Vertikalios atraminės sienos (ramtai) iš betono-gelžbetonio 0,5 m storio, kiek platėjančios į išorinę (užtvankos) pusę. Ties sujungimu su galiniu tvirtinimu, abiejose pusėse sienos išlenktos ir nukreiptos lygiagrečiai užtvankai ir sudaro 10,8 m ilgio sparnus, atsiremiančius į suformuotą užtvankos žemutinio šlaito paviršių. Ties tiltu vertikalios sienos per deformacines siūles jungiasi su atraminėmis pratekėjimo dalies sienomis. Atstumas tarp sienų prie tilto 11,9 m, aukštis ~10,7 m, ties sparnais išplatėja iki 18,0 m, aukštis 4,04 m. Dėl užtvankos grunto spaudimo į kairės pusės sieną, ji deformuota ir 20 cm pavirtusi į vidų bei 17 cm nusėdusi link žemupio. Deformacijos zonoje tarp sienų atsiradęs plyšys ir pažeista deformacinė siūlė (27 pav.). Dešinėje pusėje tarp sienų, dėl deformacijos link žemupio, atsiradęs iki 0,1m pločio plyšys ir iki 1 m gylio deformacinės siūlės pažeidimas (28 pav.). Vertikalių sienų-ramtų betono paviršius dėl klojinių deformacijų labai banguotas, nuokrypiai nuo vertikalės siekia iki 25 cm, betonas vietomis aprupėjęs, per betonavimo siūles prateka filtracinis vanduo, matosi betono karbonizacijos požymiai, vandens poveikio zonoje atsiradusios iki 5 cm gylio išgraužos ir plyšiai (29, 30 pav.). Pertekliaus vandens pralaidos pratekėjimo dalies gale, ties sienų posūkiu per visą plotį įrengtas 1,8 m aukščio vandens energijos atmušimo slenkstis. Slenksčio viršus išbetonuotas kreivai (apie 15 cm nuokrypis), kas akivaizdžiai matosi tekant mažam vandens kiekiui (29 pav.). Taip pat kreivai išbetonuotos apsauginės sienutės, kurių nuokrypiai nuo vertikalės ir horizontalės siekia iki 15 cm. Sienučių estetinis vaizdas labai prastas.

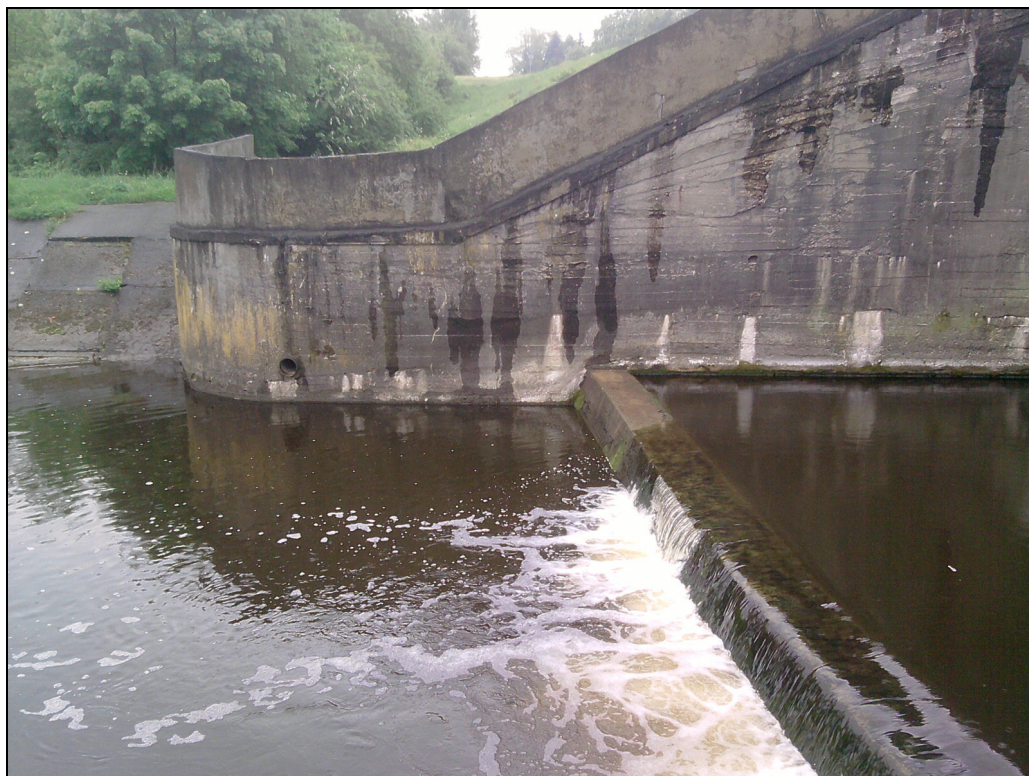
29 pav.

Ištirtos ištekėjimo dalies (užslenkstės) konstrukcijos ir nustatyta betono gniuždomojo stiprio klasė: kairiosios atraminės sienos (ramto) viršuje ties tiltu (kernas)- C25/30, kairiosios atraminės sienos viršuje 14 m atstumu nuo tilto- C25/30, kairiosios atraminės sienos viršuje 19 m atstumu nuo tilto- C16/20, dešinėsios atraminės sienos (ramto) viršuje ties tiltu (kernas)- C16/20, dešinėsios atraminės sienos viršuje 17-20 m atstumu nuo tilto- C20/25 – C30/37, dešinėsios atraminės sienos viršuje 23-25 m atstumu nuo tilto- C12/15 - C16/20, Tirtas betonas, išskyrus vieną bandinį, neatitinka konstrukcijai reglamentuojamo gniuždomojo stiprio C30/37.

PVP-slenksčio ištekėjimo dalis yra pagrindinė hidrotechnikos statinio dalis, nuo kurios priklauso viso statinio patvarumas. Šios statinio konstrukcijos dalies būklė yra labai bloga.

**Perteklinio vandens pralaidos – slenksčio ištekėjimo dalies (užslenkstės) techninė būklė įvertinama 8,1 balo.**

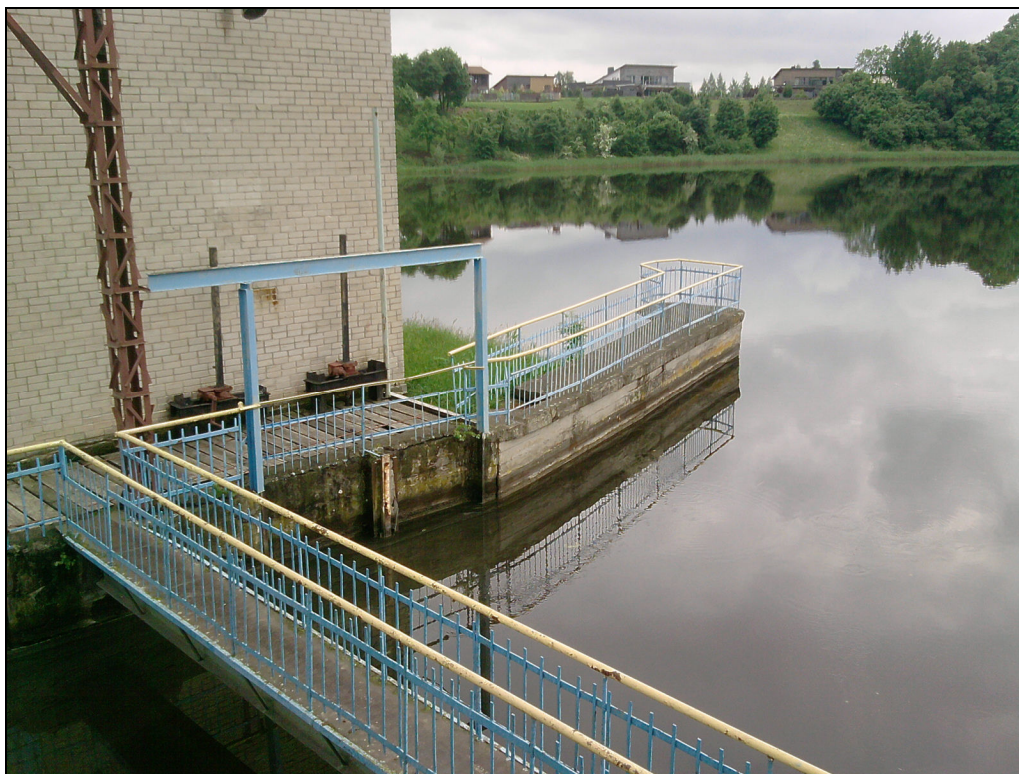
33 pav.

**Tarnybinių tiltelių techninė būklė įvertinta 5,5 balo.**
