**ATRAMINĖ SIENELĖ  
TIES ŽEMĖS SKLYPU UNIK. NR. 4400-1536-9470,  
MARKUČIŲ G. 59, VILNIAUS M.,**

**STATINIO EKSPERTIZĖS AKTAS**

**Nr. 25-66-E**

Dėl atraminės sienelės, esančios ties  
žemės sklypu unikalus Nr. 4400-1536-  
9470, Markučių g. 59, Vilniaus m.,  
konstrukcijų būklės

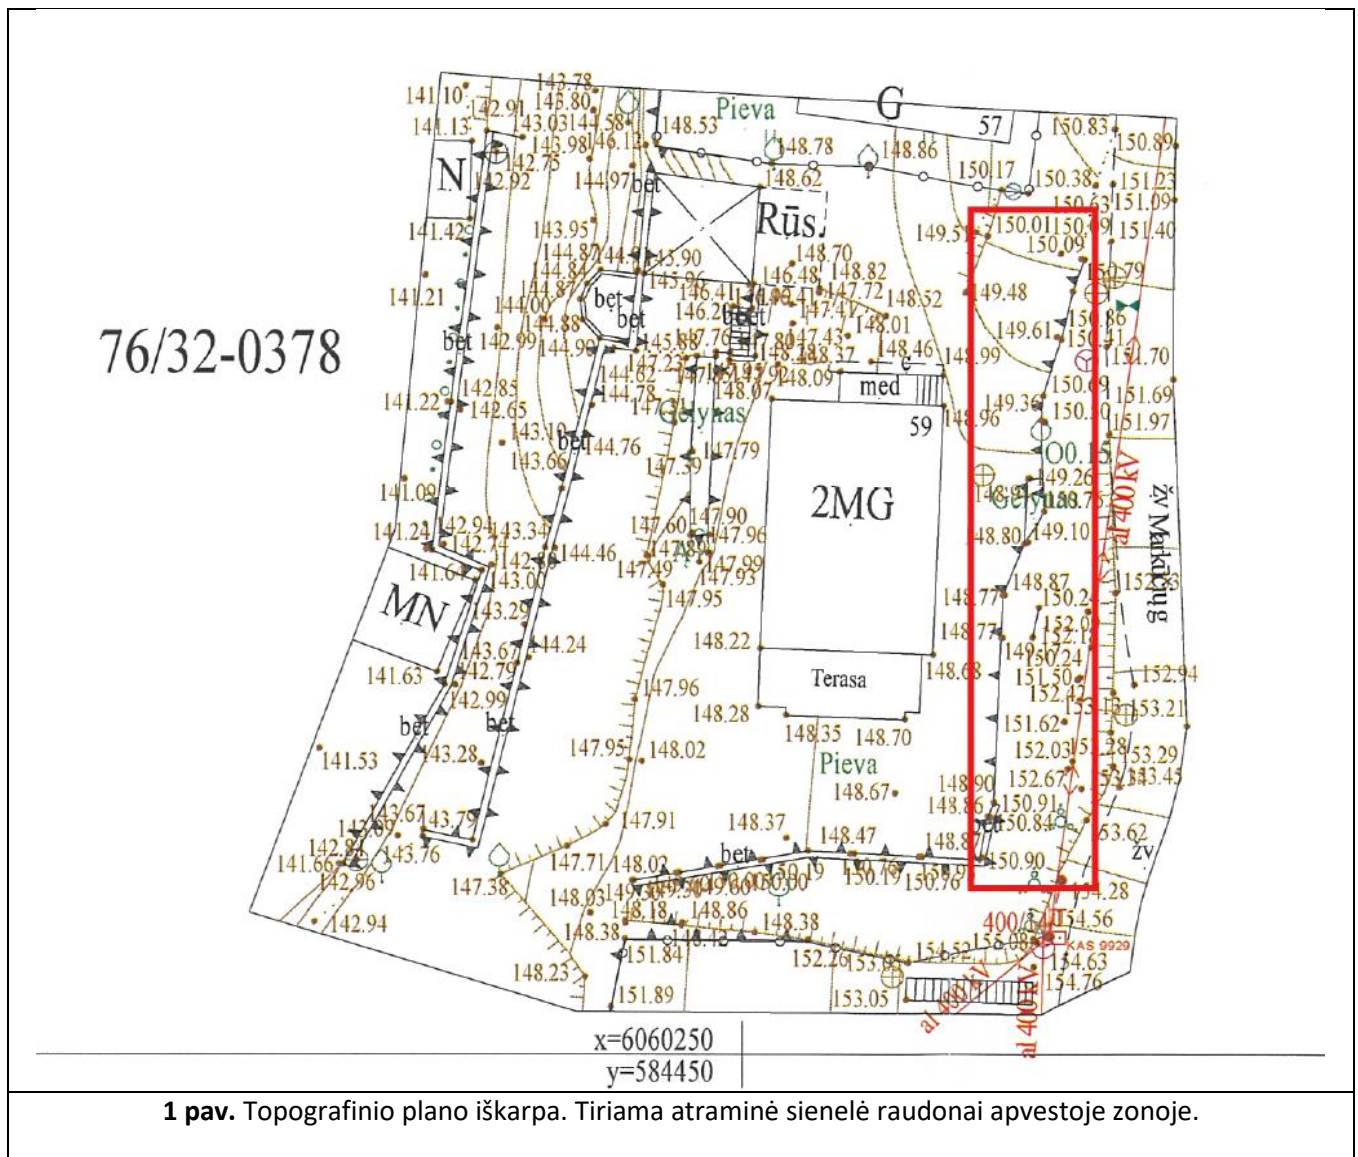
**2 pav.** Atraminė sienelė yra ties Markučių gatve, prilaiko važiuojamąją dalį ir gruntą ties žemiau esančiu sklypu Markučių g. 59.

- 1) demontuoti esamas, tolimesniam naudojimui nebetinkančias, atraminės sienelės konstrukcijas;
- 2) parengti II grupės nesudėtingojo statinio, sienelės aukštis iki 2 m, projektą (aprašą), įrengti naują atraminę sienelę iš gelžbetonio, panaudojant gręžtinius polius, apjungiant juos armuotu gelžbetoniniu rostverku.
