2025

***KRANTINĖS (Kr1) TARP ARTOJO G. TĘSINIO IR
ARTOJO 7H SKLYPO, UNIK. NR. 4400-6435-8794
SPECIALIOSIOS APŽIŪROS
ATASKAITA SA-1/25***

**UAB “Vakarų regiono statybų
konsultacinis biuras“**

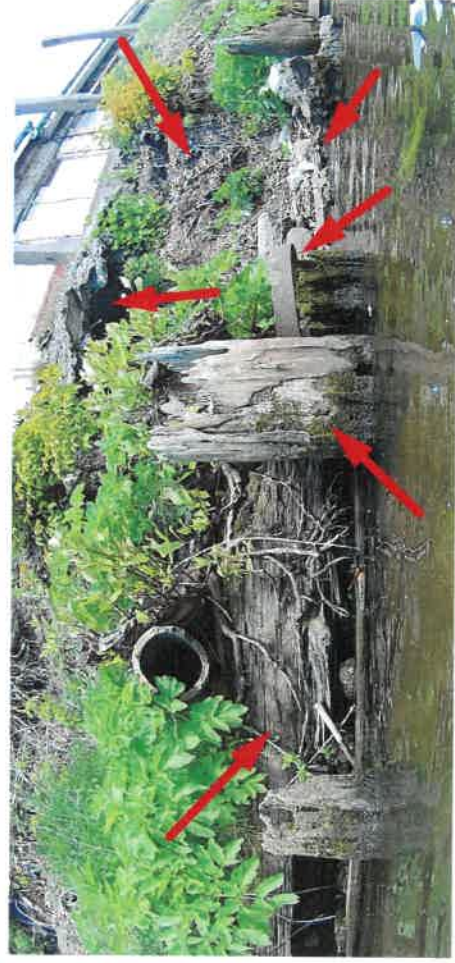
KONSTRUKCINIS PJŪVIS - PK14

Atsilaisvinę
inkarnių templelių
tvirtinimo mazgai
