Objektas: Administracinės paskirties, ypatingasis statinys (unikalus daikto Nr. 2194-0004-9037, žymėjimas plane 1B5p; žemės sklypo unikalus daikto Nr. 4400-0853-5208; žemės sklypo kadastro Nr. ir kadastro vietovės pavadinimas: 2101/0003:589 Klaipėdos m.k.v.), adresu Bangų g. 5A, Klaipėda

Stadija: Statinio ekspertizė

STATINIO EKSPERTIZĖS AKTAS Nr. 25-62E

2025-09-26

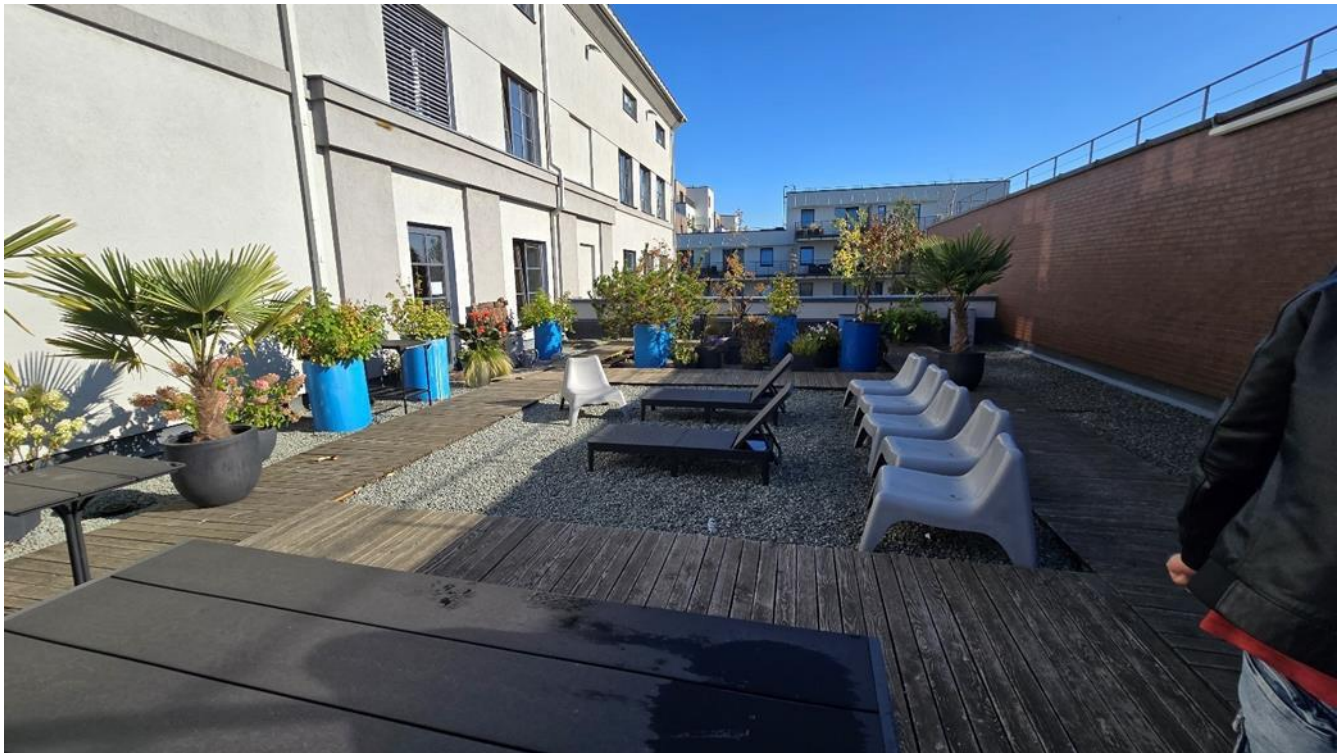
Nuotrauka Nr. 1 Bendras stogo terasos trečiame aukšte tarp ašių 2-3/A-F vaizdas

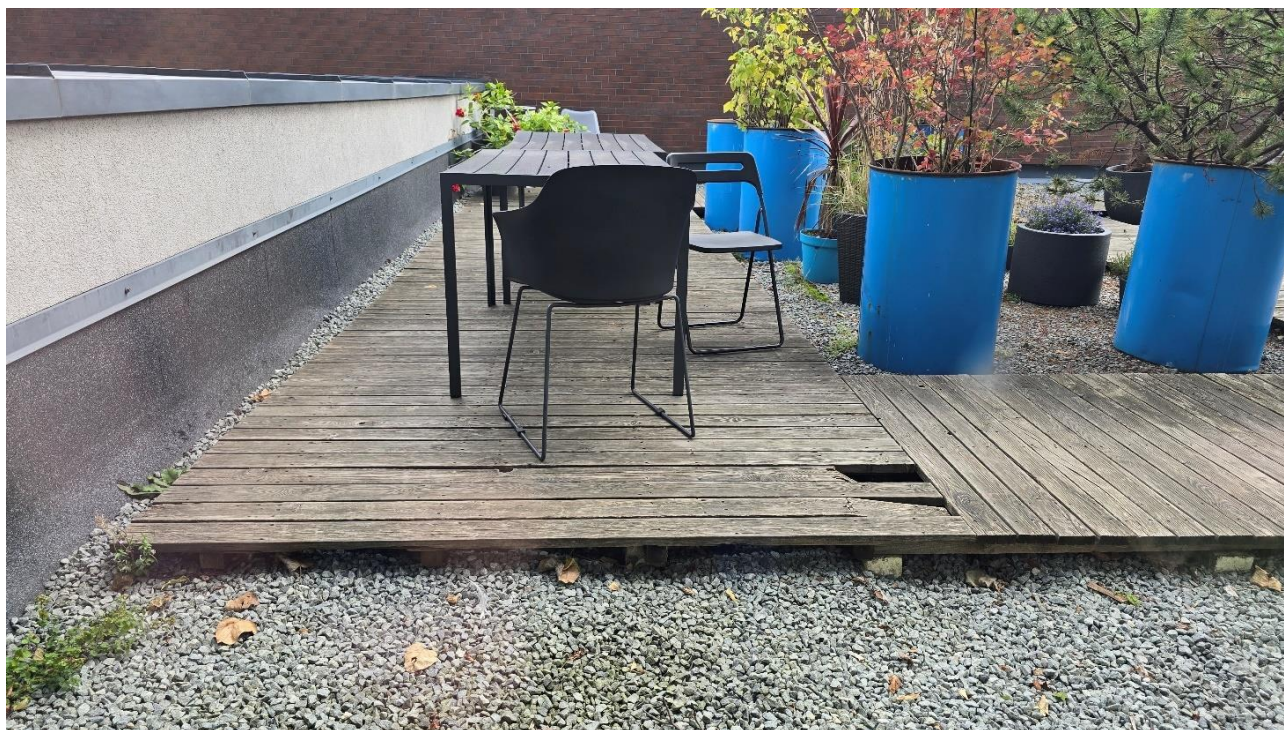
- Nustatyta, kad trečio aukšto stogo terasoje tarp ašių 2-3/A-F esami mediniai takai susidėvėję, daugelyje vietų įlūžę, būtina keisti į naujus (žr. nuotrauką Nr. 5).

Nuotrauka Nr. 5 Esami mediniai takai susidėvėję, daugelyje vietų įlūžę, būtina keisti į naujus

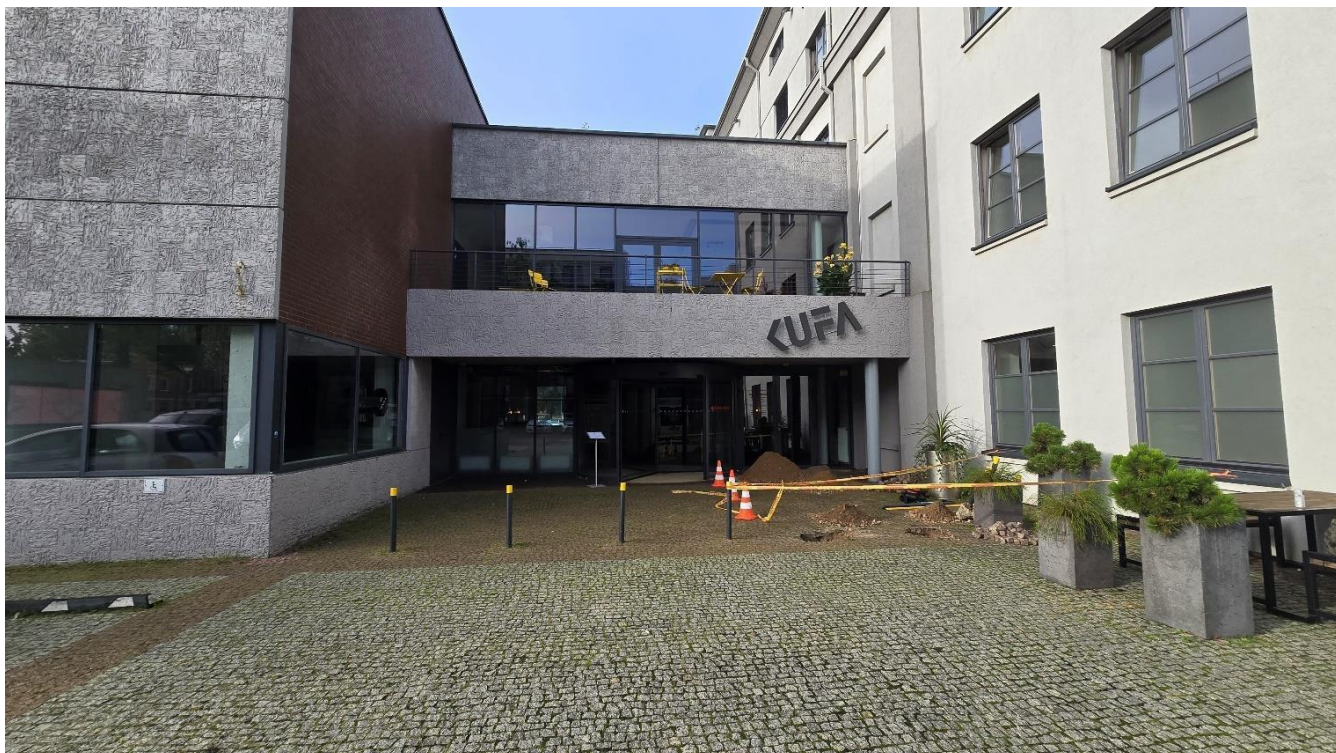
Nuotrauka Nr. 11 Siekiant nustatyti koku būdu krituliai patenka iš lauko į rūsio/pirmo aukšto patalpų vidų, buvo atidengtos eksploatuojamo stogo grindinio konstrukcijos dalys iš išorės ties įėjimo durimis/vitrinomis ir plieniniais atitvarų stulpeliais bei ties plienine kolona lauke

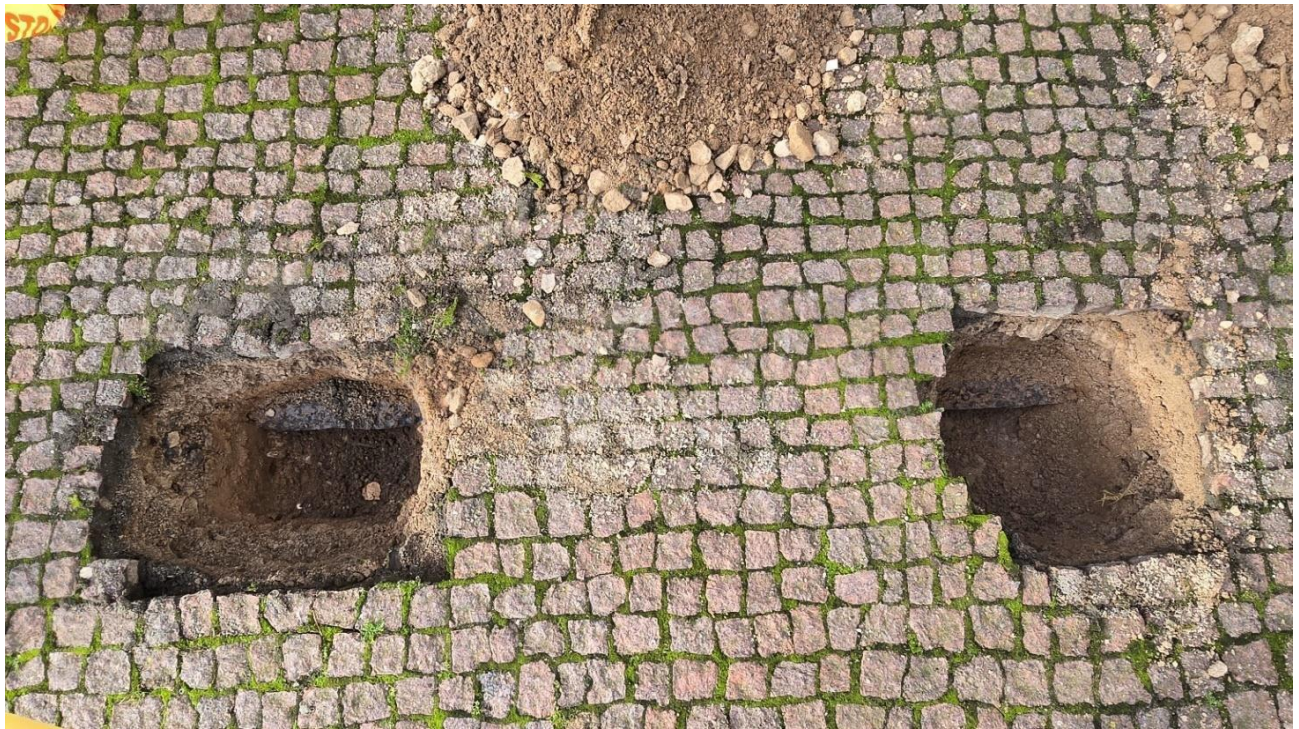
Nuotrauka Nr. 12 Siekiant nustatyti koku būdu krituliai patenka iš lauko į rūsio patalpų vidų, buvo atidengtos eksploatuojamo stogo grindinio konstrukcijos dalys iš išorės ties plieniniais atitvarų stulpeliais. Matoma rūsio perdangos ir sienos pabaiga ašyje H/2-3

vulkanizuosis ir bus patikima bei sandari siūlė. Taip pat svarbu tinkamai įrengti prijungimą prie vertikalių paviršių ir išorės durų/vitrinų (žr. nuotraukas Nr. 12, 13, 15, 16).

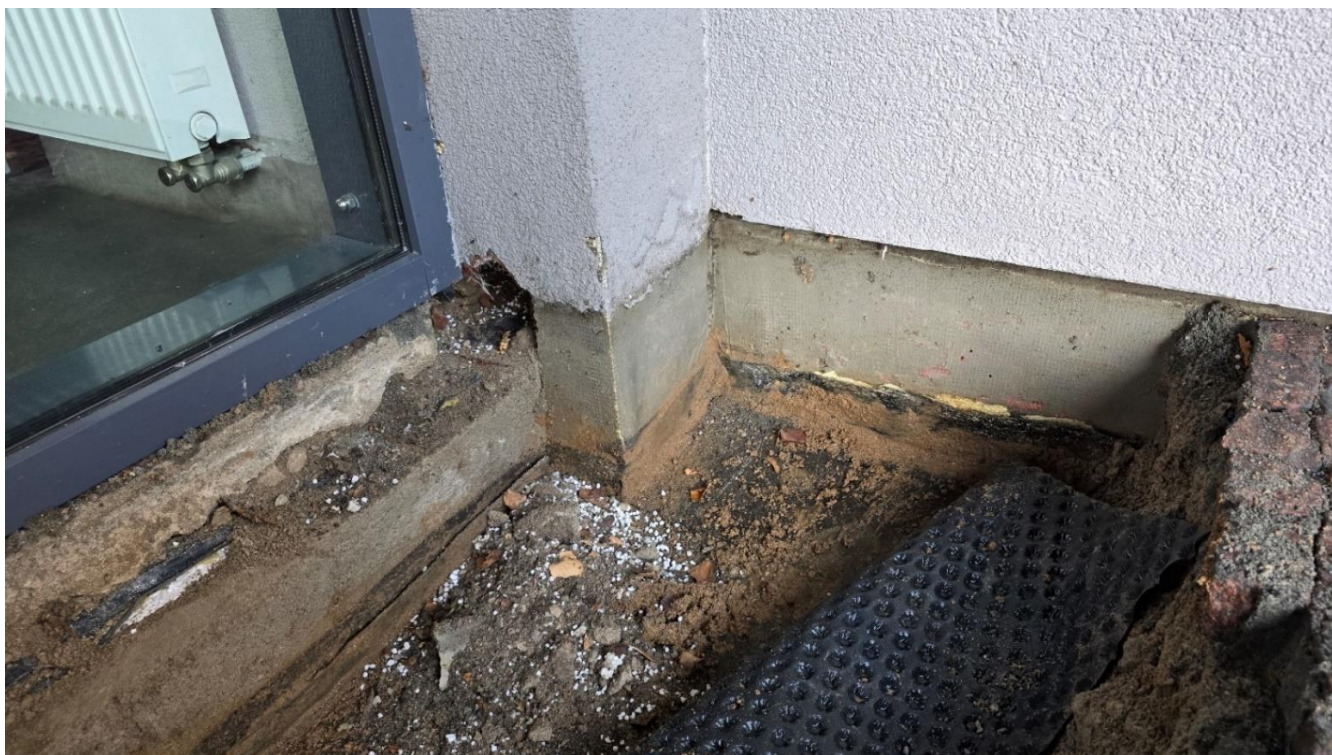
- Hidroizoliacija iš bituminės prilydomos dangos virš rūšio perdangos tarp ašių 2-3/F-H neužkelta iki vitrinos/įėjimo durų rėmo; krituliai patenka po hidroizoliacija ir per vitrinos/įėjimo durų rėmo montavimo sandūrą bei nubėga iki rūšio patalpų (žr. nuotraukas Nr. 15, 16);

- fasado šiltinimo sluoksnyje matomos skylės (žr. nuotrauką Nr. 15);

- Pamatas ant kurio sumontuotos vitrinos/išorės durys įrengtas tame pačiame aukštyje kaip granito danga, granito dangai įrengti/privesti iki išorės durų/vitrinų neužtenka aukščio (žr. nuotraukas Nr. 15, 18, 22).

Nuotrauka Nr. 15 Siekiant nustatyti koku būdu krituliai patenka iš lauko į rūsio patalpų vidų, buvo atidengtos eksploatuojamo stogo grindinio konstrukcijos dalys iš išorės ties įėjimo durimis/vitrinomis.

Nustatyti defektai: hidroizoliacija iš bituminės prilydomos dangos virš rūsio perdangos neužkelta iki

Rangovas įrengė ne tokio tipo drenažinį lakštą (korį), įrengė drenažinį lakštą be geotekstilės sluoksnio.

Neįrengti drenažinio lakšto prijungimai prie vertikalių paviršių bei išorės durų/vitrinų. Pamatas ant kurio sumontuotos vitros/išorės durys įrengtas tame pačiame aukštyje kaip granito danga, granito dangai įrengti iki išorės durų/vitrinų neužtenka aukščio

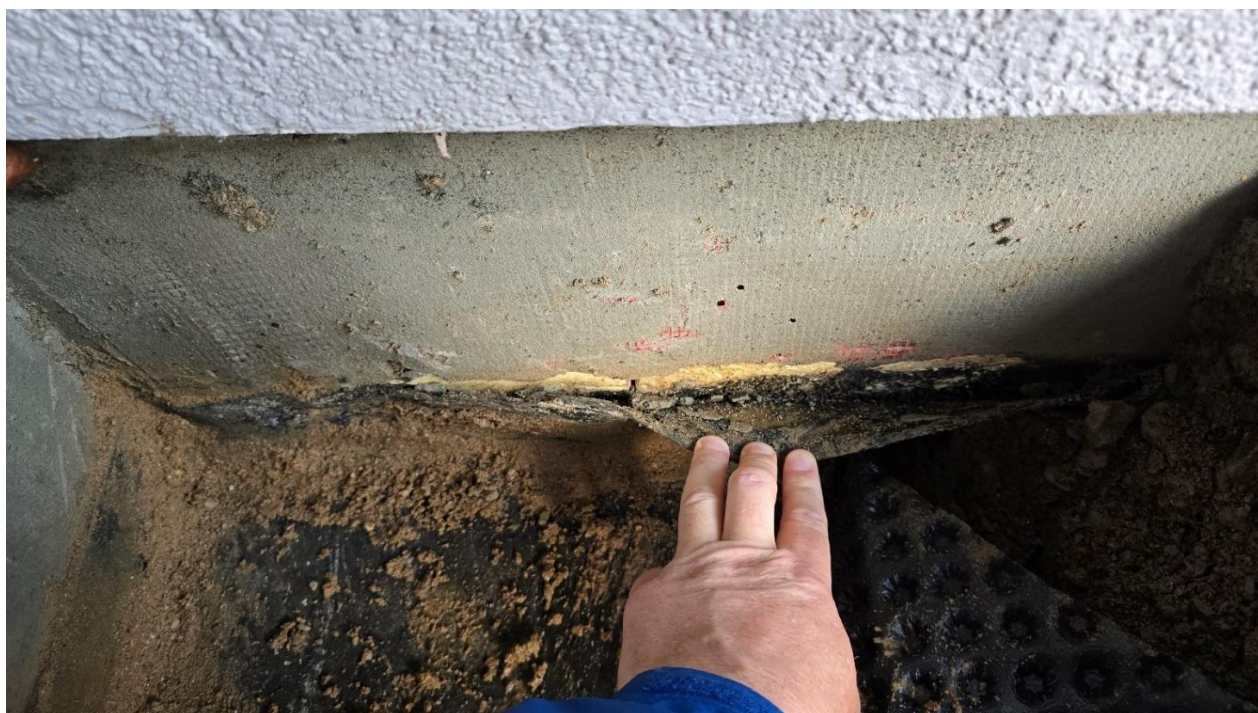
- ties cokoline pamato dalimi hidroizoliacija iš bituminės prilydomos dangos atšokusi, Rangovas ją klijava prie neužarmuoto polistireninio putplasčio, jį aptirpdydamas lietlempė (žr. nuotrauką Nr. 16);

Nuotrauka Nr. 16 Nustatyti defektai: Hidroizoliacija iš bituminės prilydomos dangos ties cokoline pamato dalimi atšokusi, Rangovas ją klijavo prie neužarmuoto polistireninio putplasčio, ji aptirpdydamas kaitinimo lietlempė, krituliai patenka po hidroizoliacija. Hidroizoliacija iš bituminės prilydomos dangos virš perdangos užkelta tik 80 mm, kai privalo būti užkelta 300 mm. Neįrengti drenažinio lakšto prijungimai prie vertikalių paviršių ir išorės durų/vitrinų.

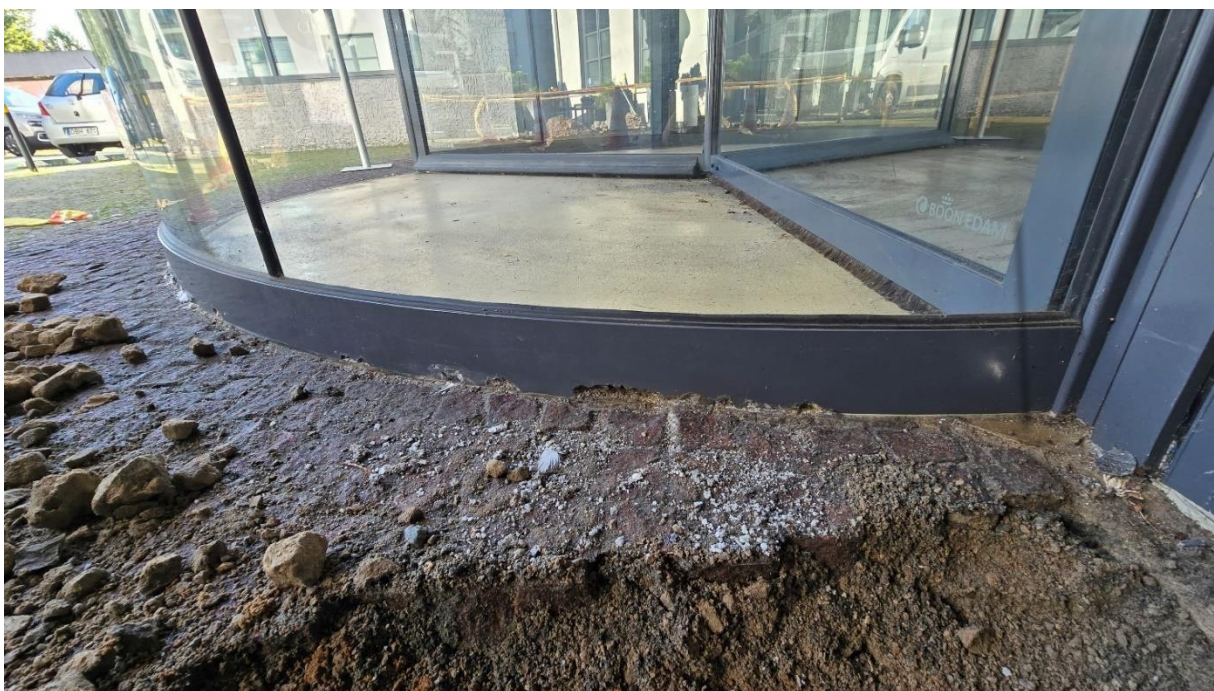
Nuotrauka Nr. 18 Nuo ledą ir sniegą tirpdančių druskų poveikio, aliuminio vitrinų rėmai buvo paveikti, matomos skylės. Krituliai dėl nepakankamo dangos nuolydžio turi galimybę užsilaikyti, žiemos metu granito akmenų danga apšala ir ties lauko įėjimo durimis paviršiai tampa slidūs, tikėtina, jog įėjimo stogelis uždengia grindinio paviršių nuo saulės poveikio, susidaręs ledas neturi galimybės tirpti. Eksploatuojamo stogo nuolydis nepakankamas, tik $0,5^\circ$, kai turėtų būti ne mažesnis kaip $0,7^\circ$ ir ne didesnis kaip 7° . Pamatas ant kurio sumontuotos vitrinos/išorės durys įrengtas tame pačiame aukštyje kaip granito danga, granito dangai įrengti iki išorės durų/vitrinų neužtenka aukščio (žr. rodyklę)

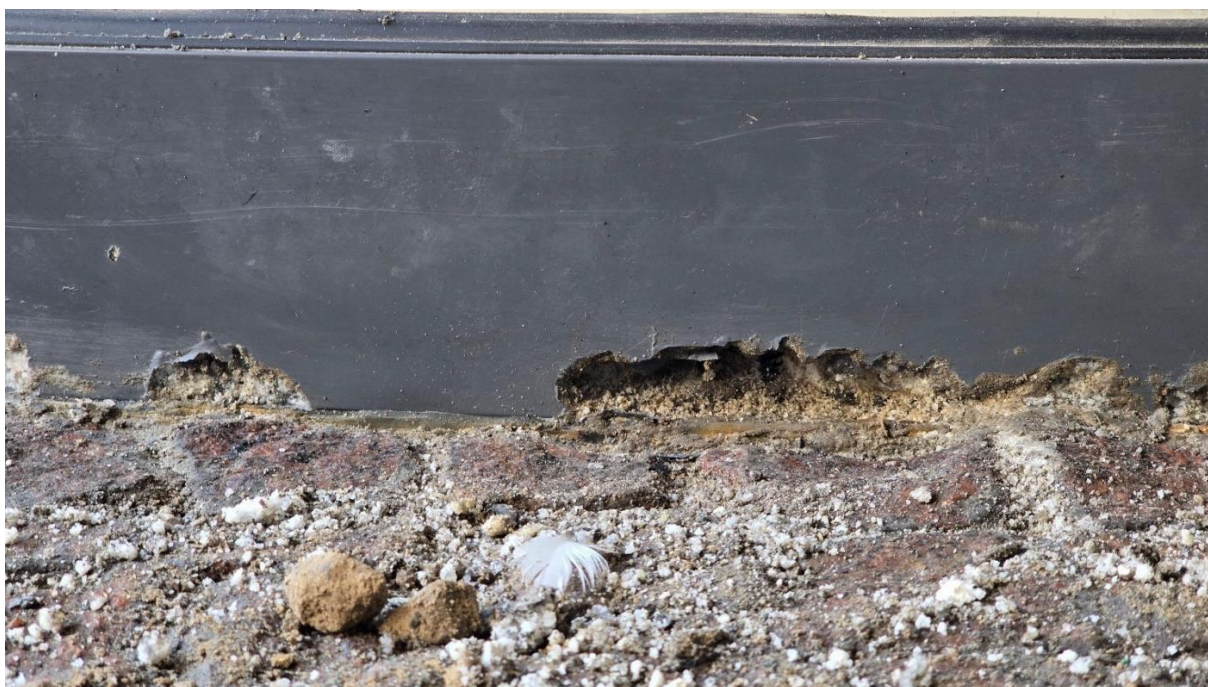
• **Nuotrauka Nr. 19** Nuo ledą ir sniegą tirpdančių druskų poveikio, aliuminio vitrinų rėmai buvo paveikti, matomos skylės. Krituliai dėl nepakankamo dangos nuolydžio turi galimybę užsilaikyti, žiemos metu granito akmenų danga apšala ir ties lauko įėjimo durimis paviršiai tampa slidūs, tikėtina, jog įėjimo stogelis uždengia grindinio paviršių nuo saulės poveikio, susidaręs ledas neturi galimybės tirpti. Eksploatuojamo stogo nuolydis nepakankamas, tik $0,5^0$, kai turėtų būti ne mažesnis kaip $0,7^0$ ir ne didesnis kaip 7^0 .

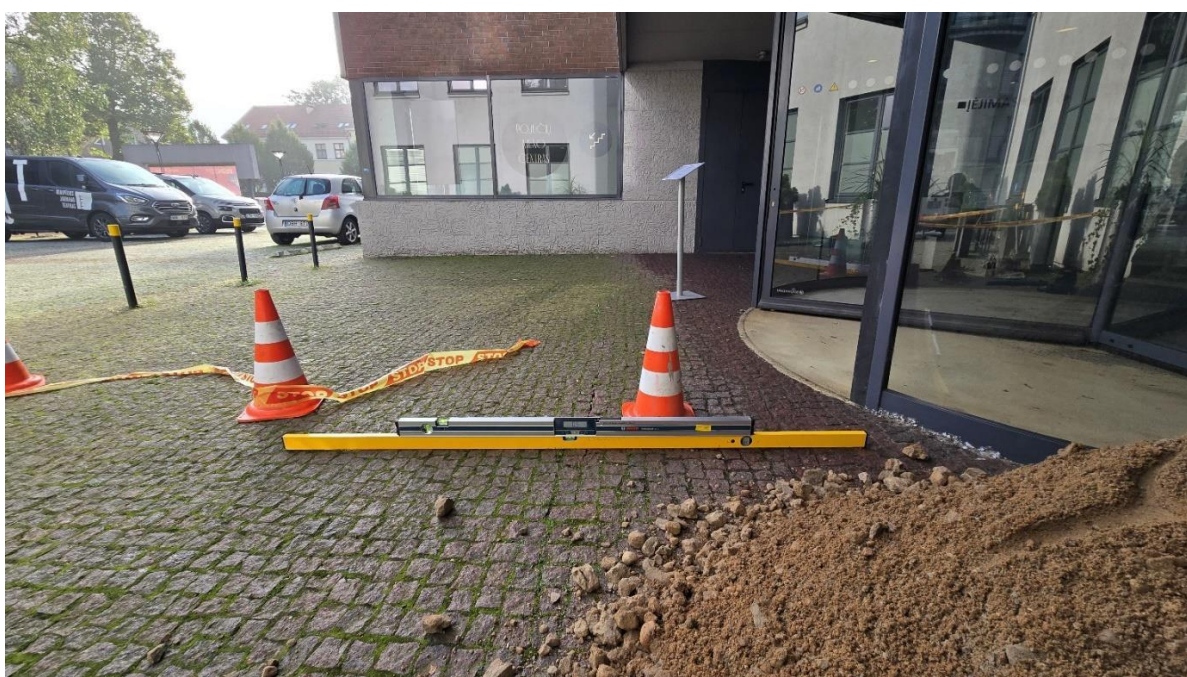
- nuo ledą ir sniegą tirpdančių druskų poveikio, besisukančių įėjimo aliuminio vitrinų rėmai buvo paveikti, matomos skylės vitrinų rėme (žr. nuotraukas Nr. 20, 21). Krituliai dėl nepakankamo dangos nuolydžio turi galimybę užsilaikyti, žiemos metu granito akmenų danga apšala ir ties lauko įėjimo durimis paviršiai tampa slidūs, tikėtina, jog įėjimo stogelis uždengia grindinio paviršių nuo saulės poveikio, susidaręs ledas neturi galimybės tirpti. Eksploatuojamo stogo viršutinės granito dangos nuolydis nepakankamas, tik $0,5^{\circ}$, kai turėtų būti ne mažesnis kaip $0,7^{\circ}$ ir ne didesnis kaip 7° .

Nuotrauka Nr. 20 Eksploatuojamo stogo nuolydis nepakankamas, tik $0,5^0$, kai turėtų būti ne mažesnis kaip $0,7^0$ ir ne didesnis kaip 7^0 pagal [3.1.8] STR 2.04.01:2018 „Pastatų atitvaros. Sienos, stogai, langai ir išorinės įėjimo durys“, „Aštuntasis skirsnis. Plokštieji eksploatuojami stogai. 49.Plokščiųjų

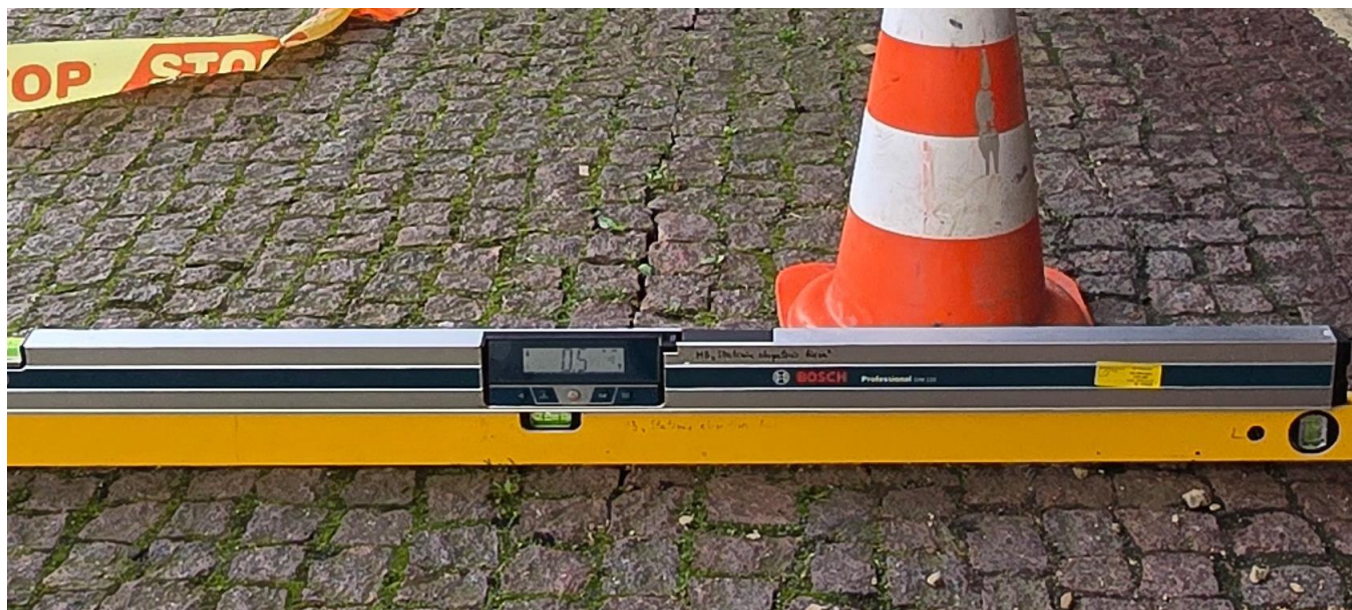
Nuotrauka Nr. 21 Eksploatuojamo stogo nuolydis nepakankamas, tik $0,5^\circ$, kai turėtų būti ne mažesnis kaip $0,7^\circ$ ir ne didesnis kaip 7° .

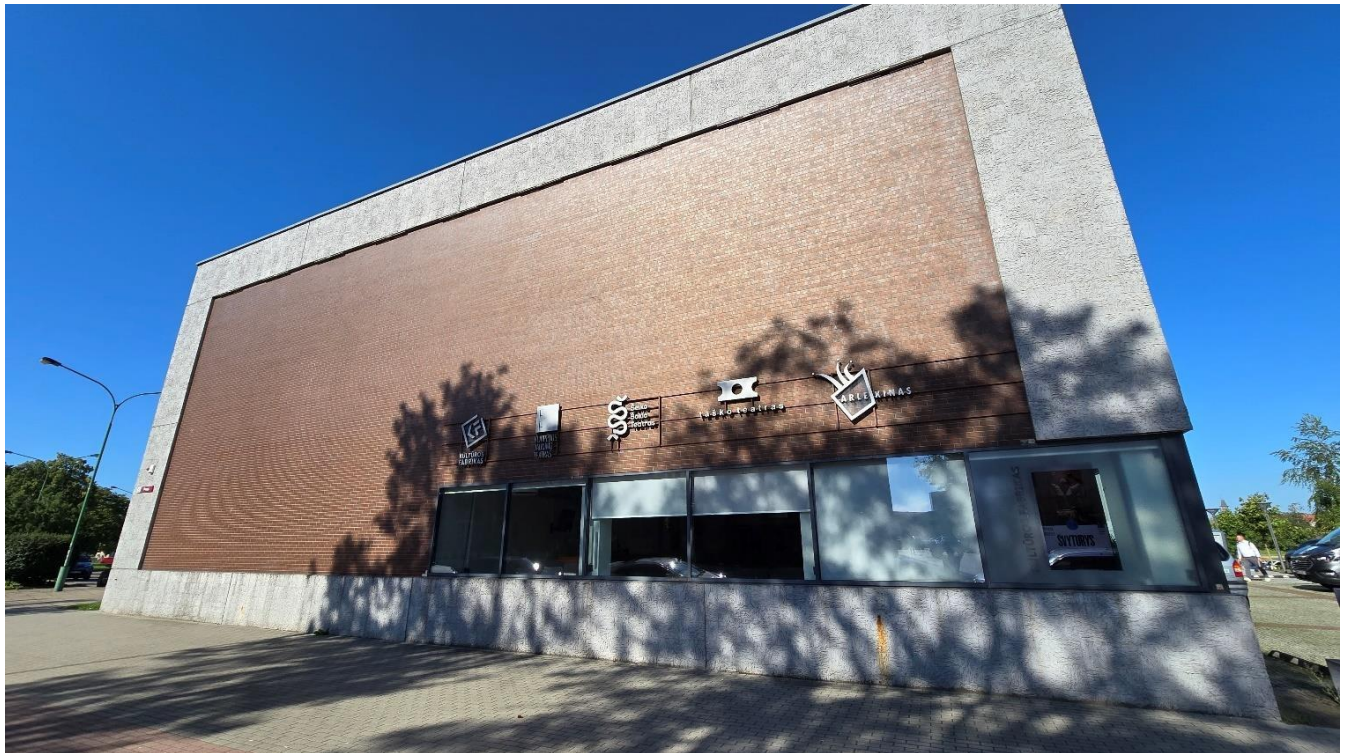
Nuotrauka Nr. 27 Fasado tarp ašių A-H/4 bendras vaizdas

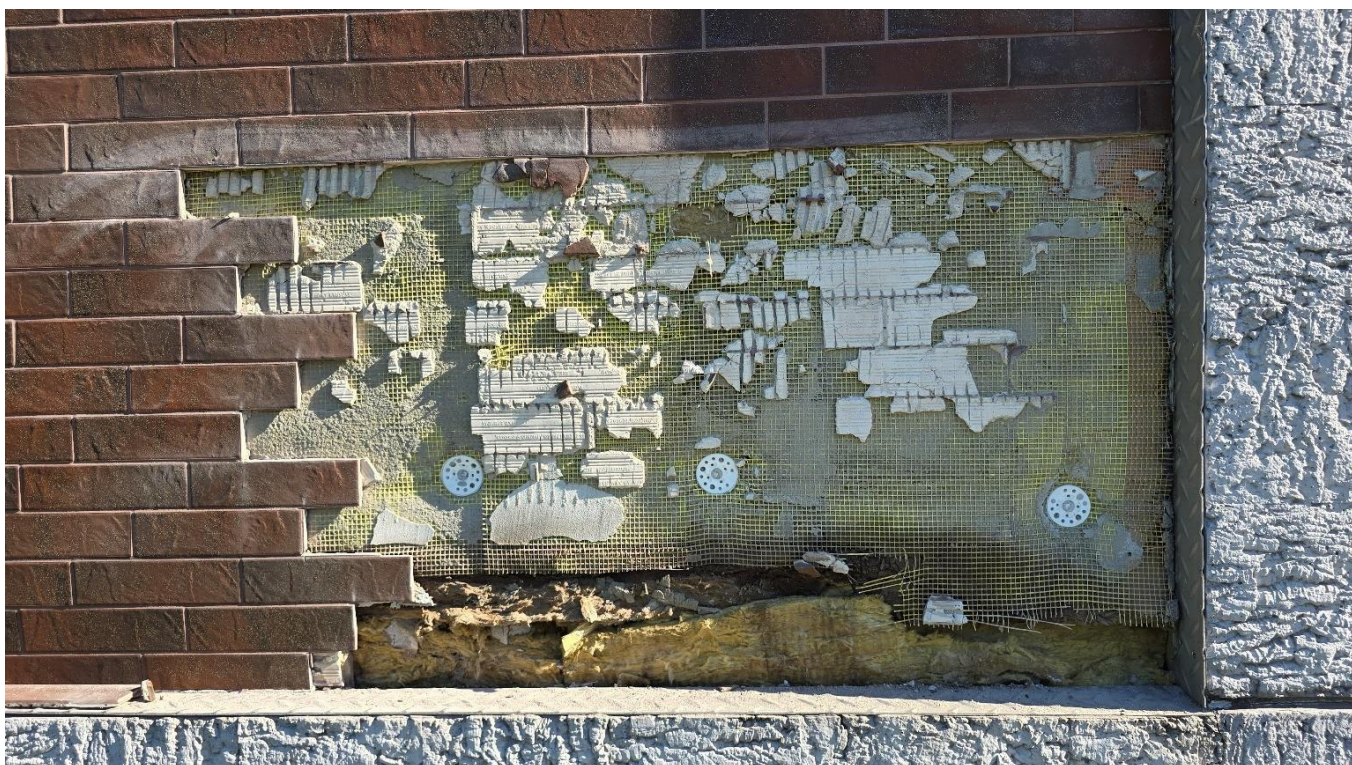
Nuotrauka Nr. 38 Atidengtas fasado fragmentas ašyje 4/A

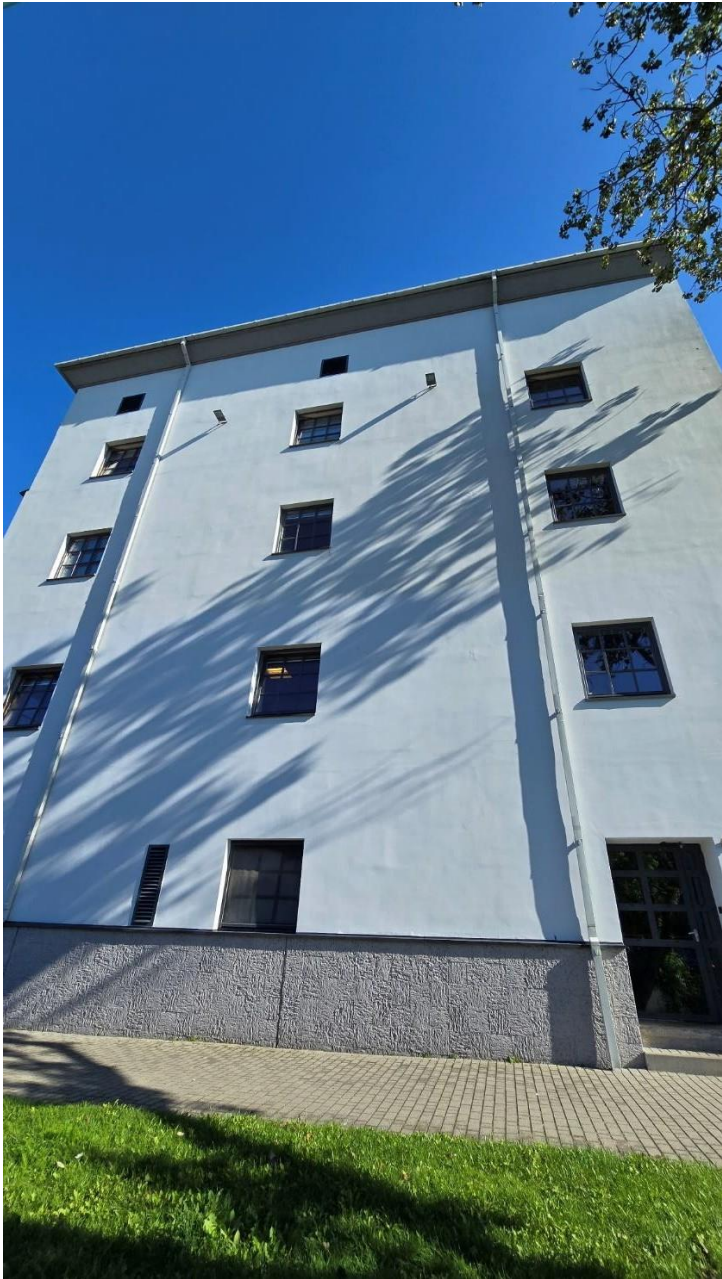
Nuotrauka Nr. 46 Fasado tarp ašių 1-2/A bendras vaizdas
