Rainių žudynių vietos ir koplyčios komplekso Kančios koplyčios (u.k. 21881)  
Antano Kmieliausko (1932 – 2019) skliautų freskų (1991 m.) konservavimo ir  
restauravimo darbų programa

UAB Opus Optimum

#### DEFEKTINIS APRAŠYMAS

#### DEFEKTINIS AKTAS

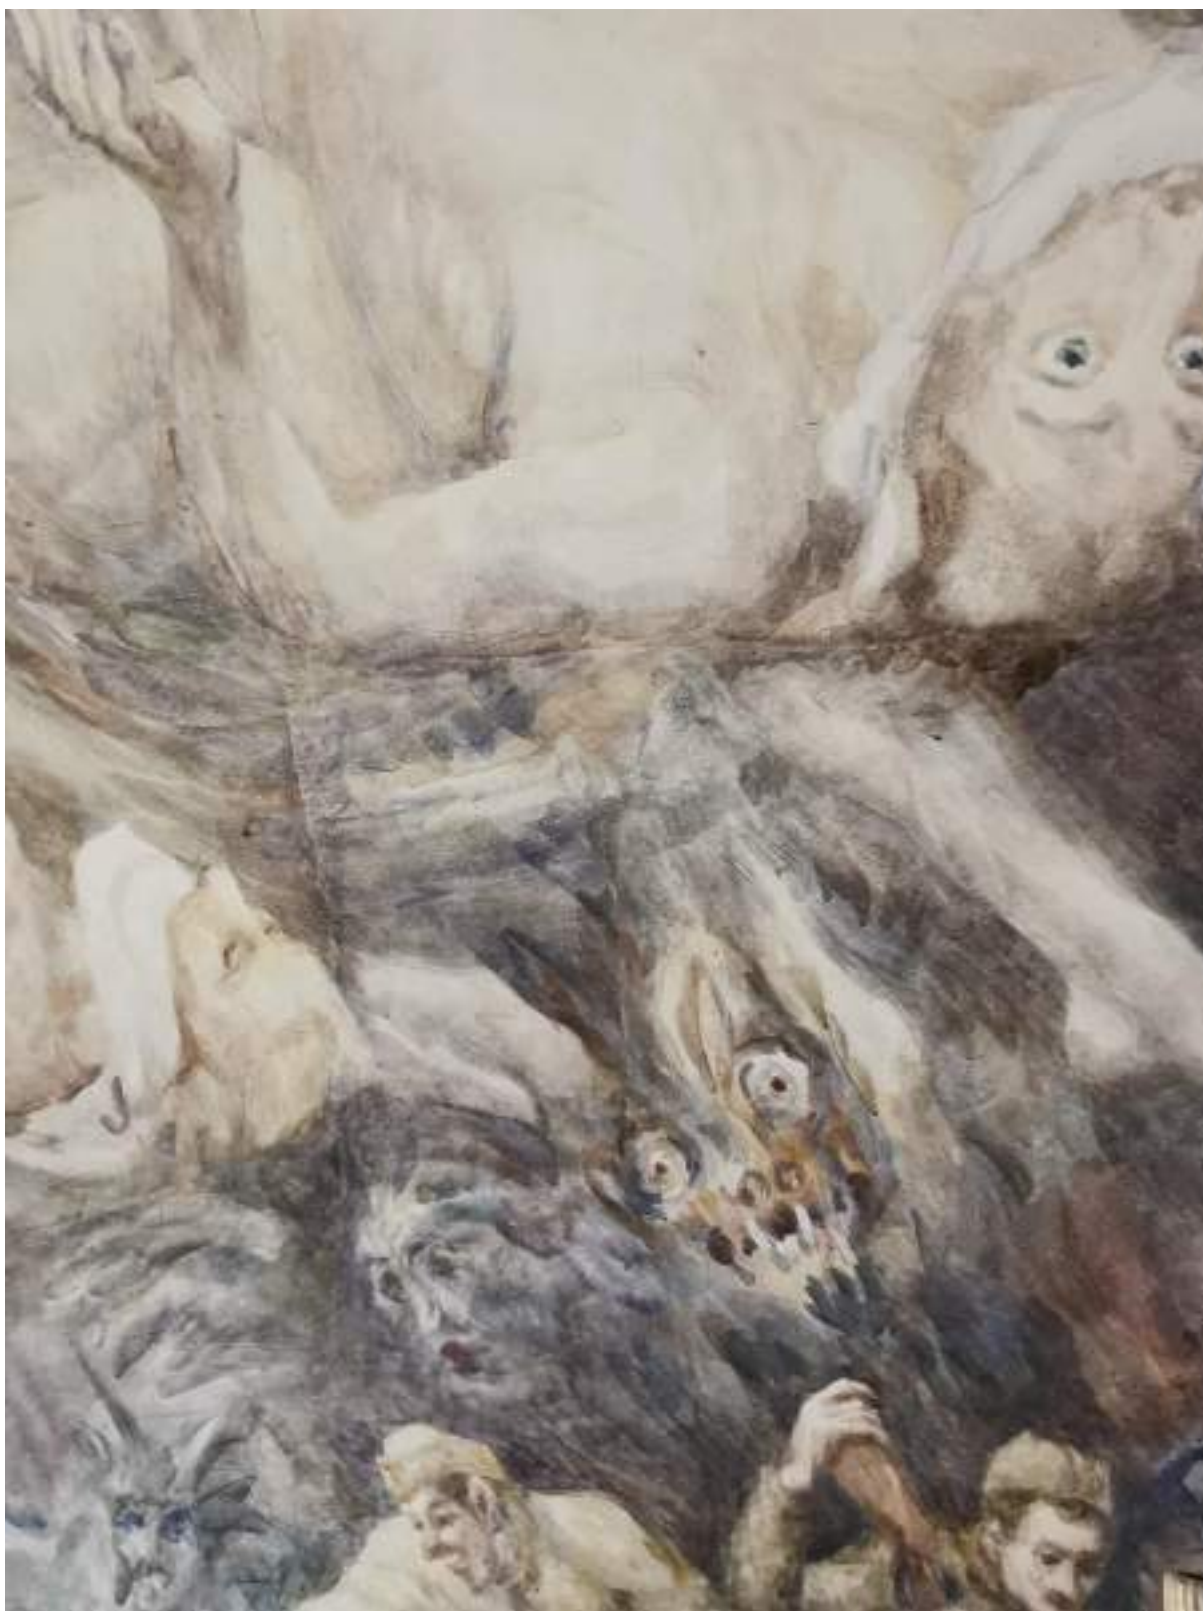
12. Kompozicija „Žudynės“, detalė, freskos dienos sujungimas.

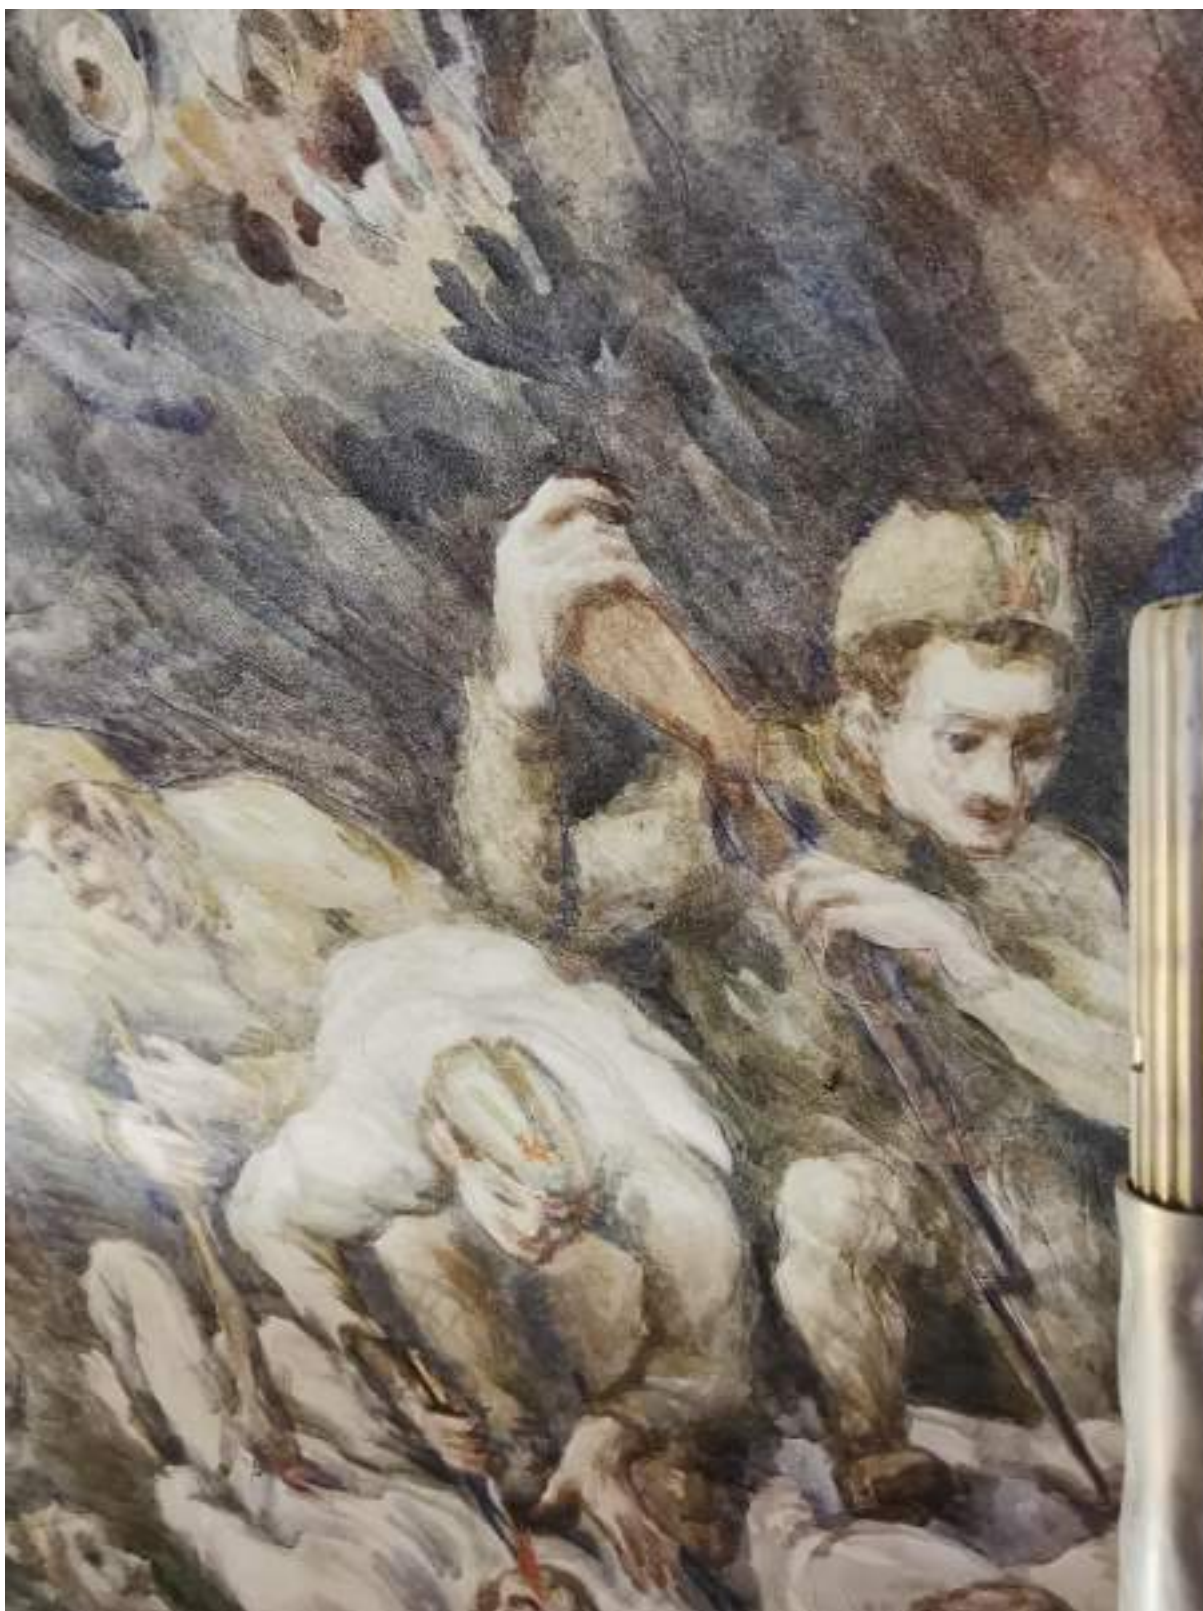
13. Kompozicija „Žudynės“, detalė, freskos piešinio linijos atliktos ant šlapio tinko.

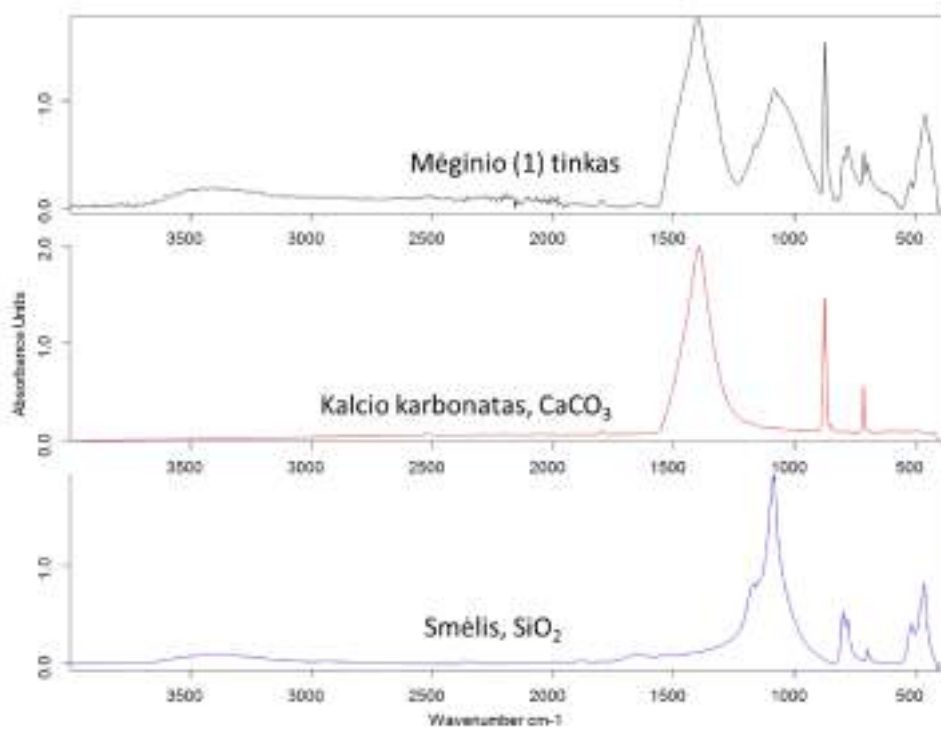
2 – baltas kalkinio tinko sluoksnis su smulkaus smėlio užpildu, sudėtyje taip pat nustatytas kazeinas; šio sluoksnio IR spektras pateiktas 3 paveiksle. Šis sluoksnis gana birus, sąlygiškai vertinant mažai kalkių masės. Trinto marmuro, medžio anglies dalelių ar kt. priedų nenustatyta;

3 pav. Dažų mėginio (1) tinko, kalcio karbonato ir smėlio IR spektrai

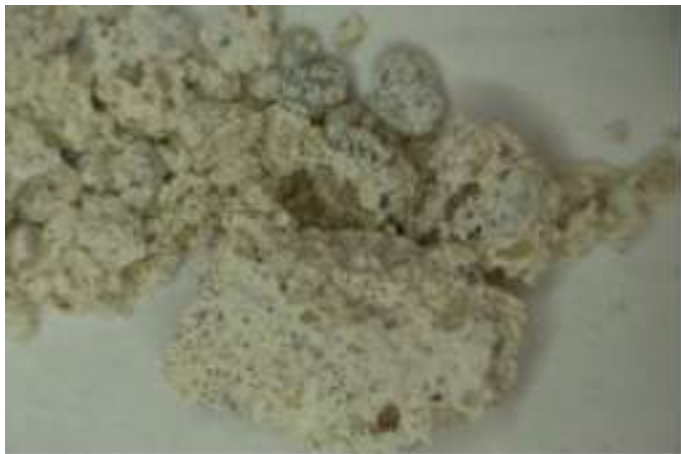
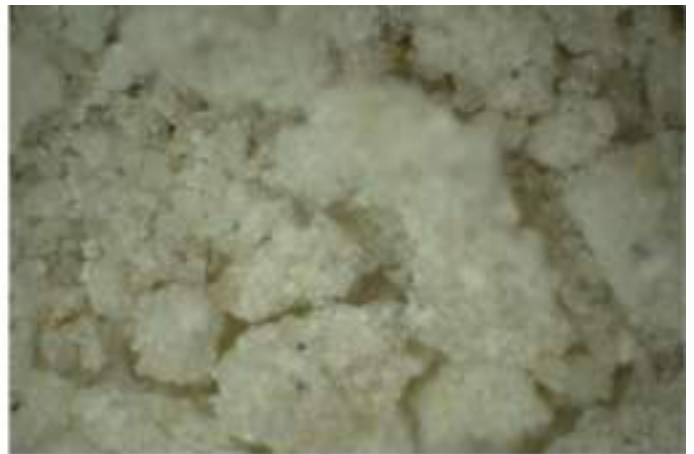
1 – pirminis/pamušalinis kalkinis rusvos spalvos tinkas su stambesnio ir įvairaus dydžio geležingo smėlio užpildu, pavienės žėručio dalelės, taip pat yra rausvo grūsto amorfinio stiklo dalelių, sąlyginai daug nustatyta kazeino. 1 ir 2 sluoksnių tinko nuotraukos fotografuotos mikroskopu pateiktos 4 paveiksle.

4 pav. 1 ir 2 tinko sluoksnių palyginamieji vaizdai fotografuoti mikroskopu

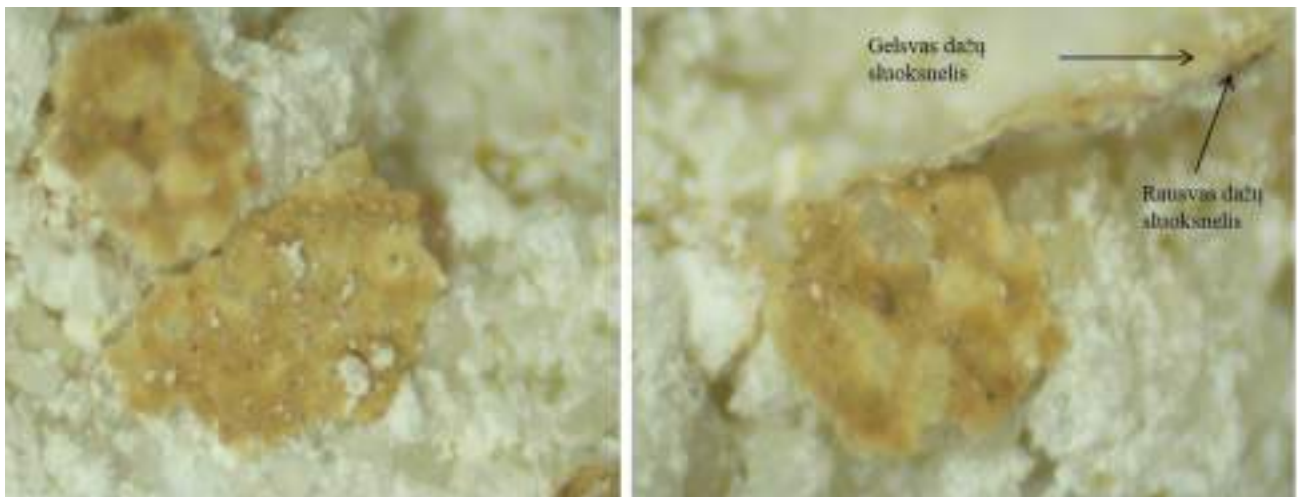
5 pav. Dažų mėginio (2) paviršiaus vaizdas fotografuotas mikroskopu; mėginio skerspjūvio vaizde matyti du dažų sluoksniai – apatinis rausvas ir viršutinis – gelsvas; tai rodo tapybos daugiasluoksniškumą.

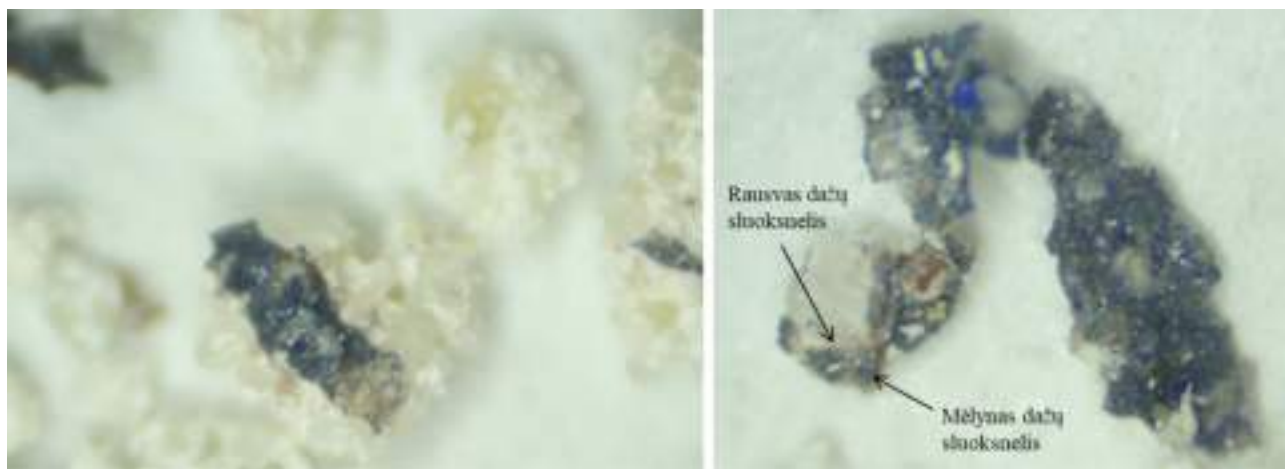
6 pav. Dažų mėginio (3) paviršiaus vaizdas fotografuotas mikroskopu; vaizde matyti du dažų sluoksniai – apatinis rausvas ir viršutinis – mėlynas – tai rodo tapybos daugiasluoksniškumą.

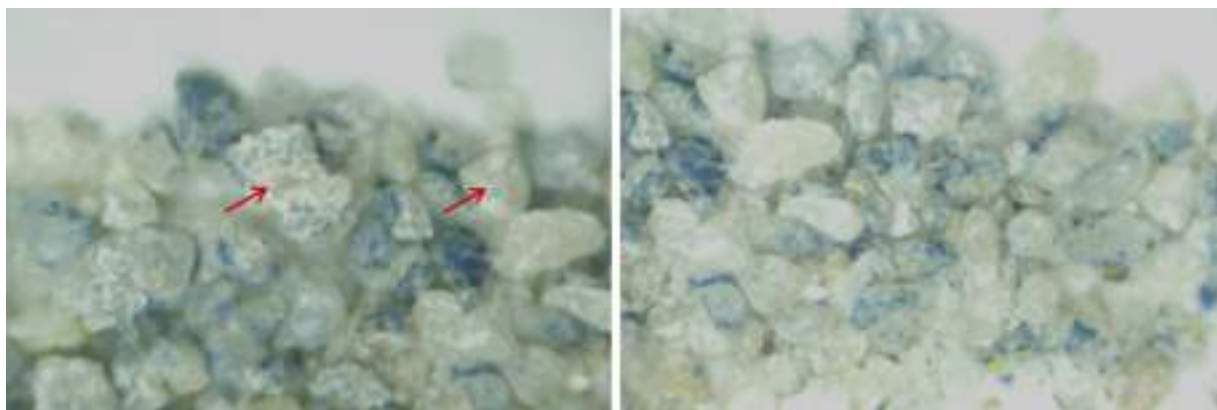
Mėginio paviršiaus vaizdai fotografuoti mikroskopu pateikti 7 paveiksle. Paėmimo metu šis mėginys sutrupėjo. Per mikroskopą tiriant mėginį matyti, kad nėra akivaizdaus dažų sluoksnio, o matomos mėlynų ir geltonų pigmento dalelių sankaupos ant subyrėjusios tinko masės. Tai rodo, kad galimai autorius tapė mišria technika – taikydamas šlapios freskos techniką ir dažymą kazeininiais dažais.

7 pav. Dažų mėginio (4) paviršiaus vaizdas fotografuotas mikroskopu; rodyklėmis pažymėtos smėlio dalelės apkibusios/pasidengusios kalkėmis, kurios atsidengusios sukuria paviršiaus balzganumo įspūdį.

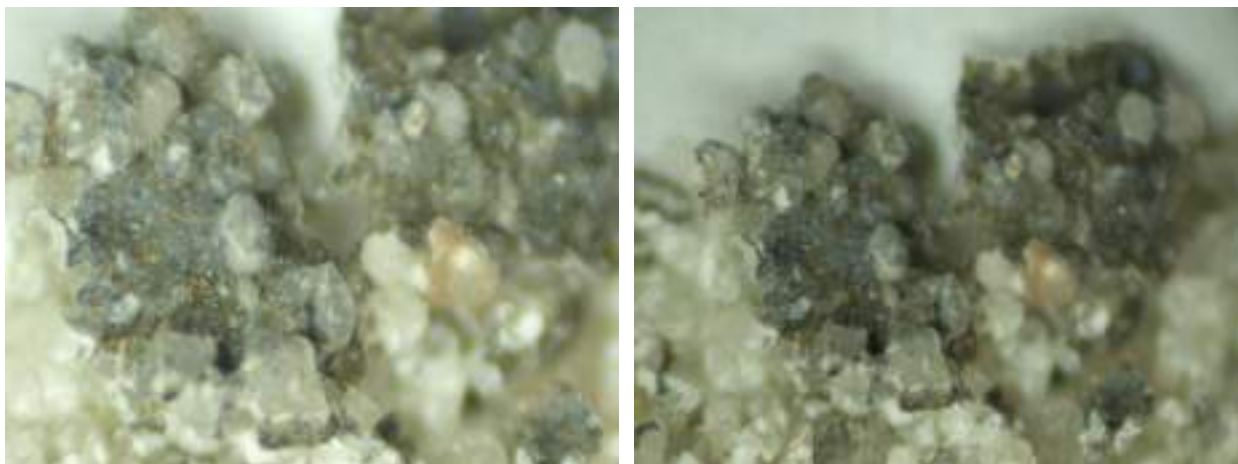
Mėginio paviršiaus vaizdai fotografuoti mikroskopu pateikti 8 paveiksle. Per mikroskopą tiriant mėginį nustatyta, kad jį sudaro birus tinko sluoksnis, ant kurio matyti dažų sluoksnis, o ne atskiros pigmento dalelės. Dažų rišamoji – kazeinas.

8 pav. Dažų mėginio (5) paviršiaus vaizdas fotografuotas mikroskopu.

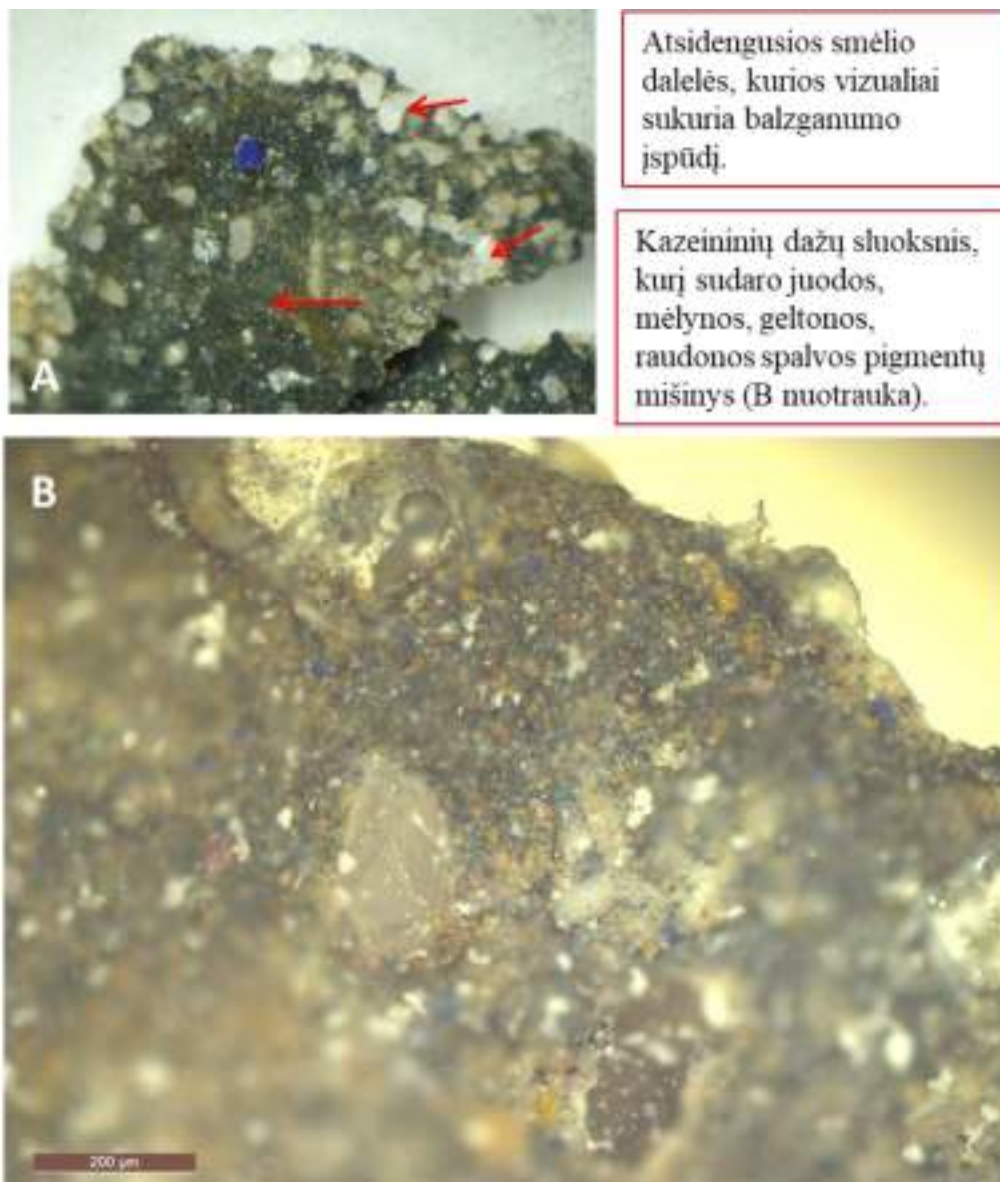
Mėginio paviršiaus vaizdai fotografuoti mikroskopu pateikti 9 paveiksle. Per mikroskopą tiriant mėginį nustatyta, kad jį sudaro birus tinko sluoksnis su atsidengusiomis smėlio dalelėmis, kurios vizualiai sukuria balzganumo įspūdį, ant kurio matyti dažų sluoksnis, o ne atskiros pigmento dalelės: Dažų rišamoji – kazeinas.

9pav. Dažų mėginio (6) paviršiaus vaizdas fotografuotas mikroskopu

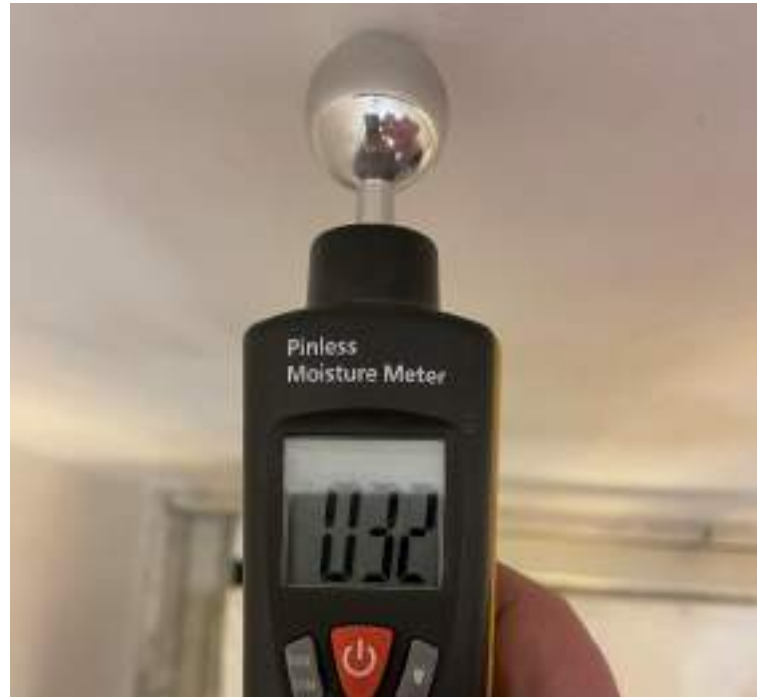
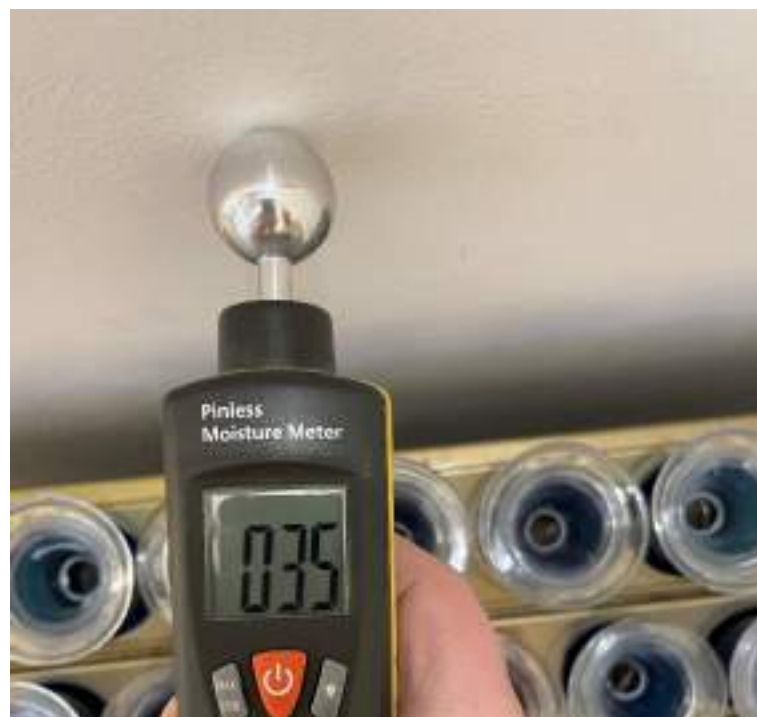
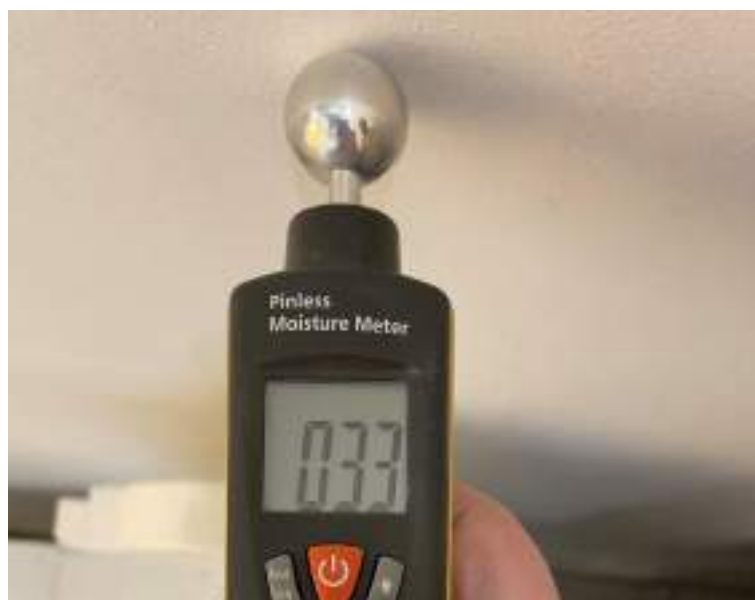
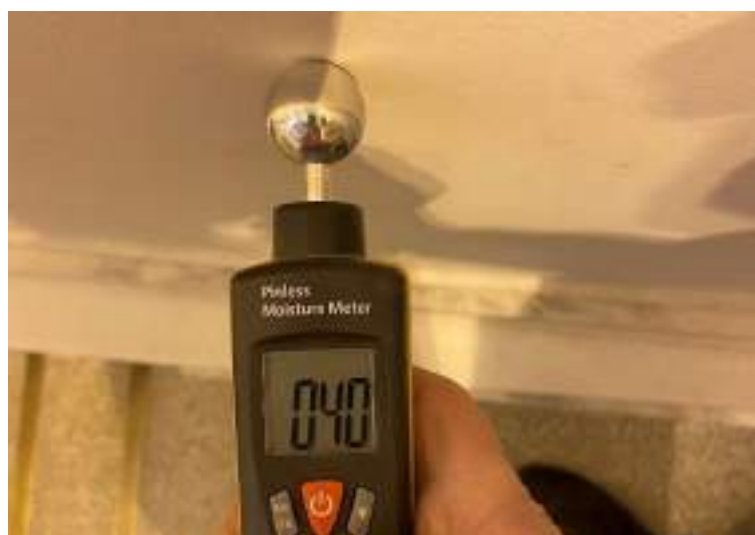
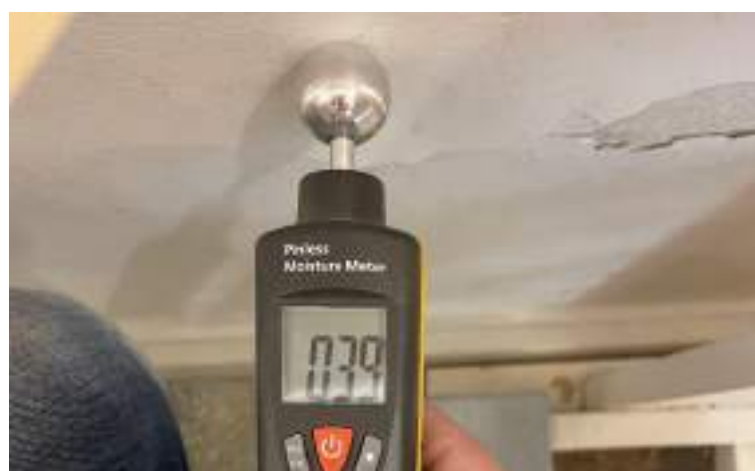
Tinko drėgmė koplyčioje matuota visu perimetru. Koplyčios tinko drėgmės matavimo reikšmių ribos svyruoja nuo 33 iki 40. Darytina išvada, kad nors ir drėgmės vertės ir didesnės nei sauso tinko, tačiau nėra kritinės. Turint galvoje, kad patalpos nešildomos, o matavimai atlikti spalio 31 d.

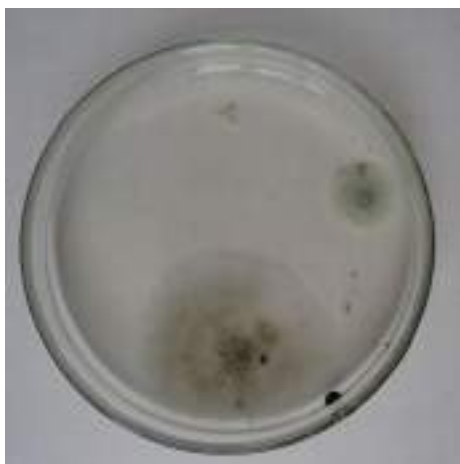
### **Nr.1 (11 koloniju)**

- *Alternaria sp.* (1 kolonija)
- *Cladosporium sp.* (5 kolonijos)
- *Penicillium sp.* (2 kolonijos)
- Bakterijos (3 kolonijos)

Rainių koplyčios freskas būtina dezinfekuoti.

Perspektyviausi ir meno kūrinių dezinfekcijai geriausiai tinka ketvirtiniai amonio druskų junginiai. Pastaraisiais metais atsirado rūko dezinfekcijos galimybė, kur naudojamos ketvirtinės amonio druskos.

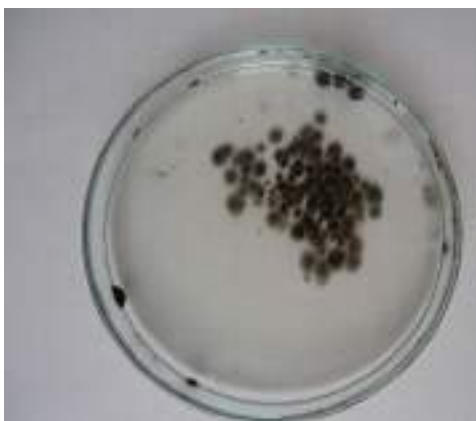
### **Nr.2 ( labai daug koloniju, virš 50)**

- *Cladosporium sp.*

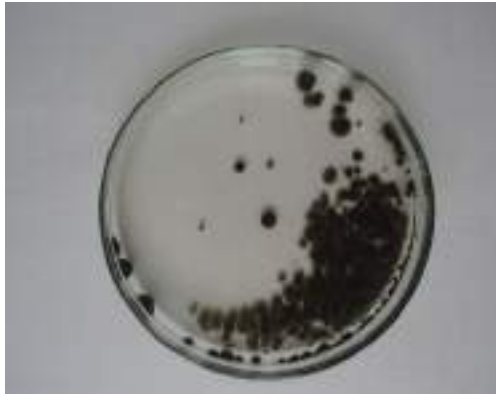
**Nr. 3 ( labai daug koloniju, virš 50)**

- *Cladosporium sp.*

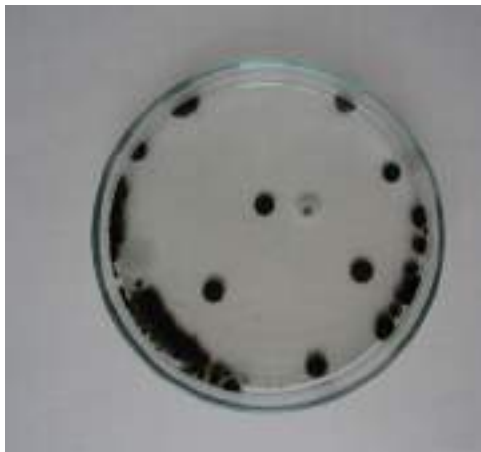
**Nr.4 (labai daug koloniju, apie 50)**

- *Cladosporium sp.*
- *Penicillium sp.* (2 kolonijos)

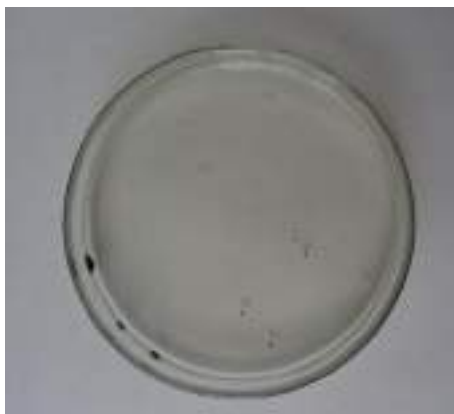
**Nr. 5 ( 7 kolonijos)**

- *Cladosporium sp.*
