VAMZDYNŲ TELEVIZINĖS APŽIŪROS ATASKAITA

Užsakovas: **UAB „ PAKRUOJO VANDENTIEKIS „**

Vamzdynų adresas: Gedimino g., Pakruojis

Vamzdyno paskirtis: Buitinės nuotekos

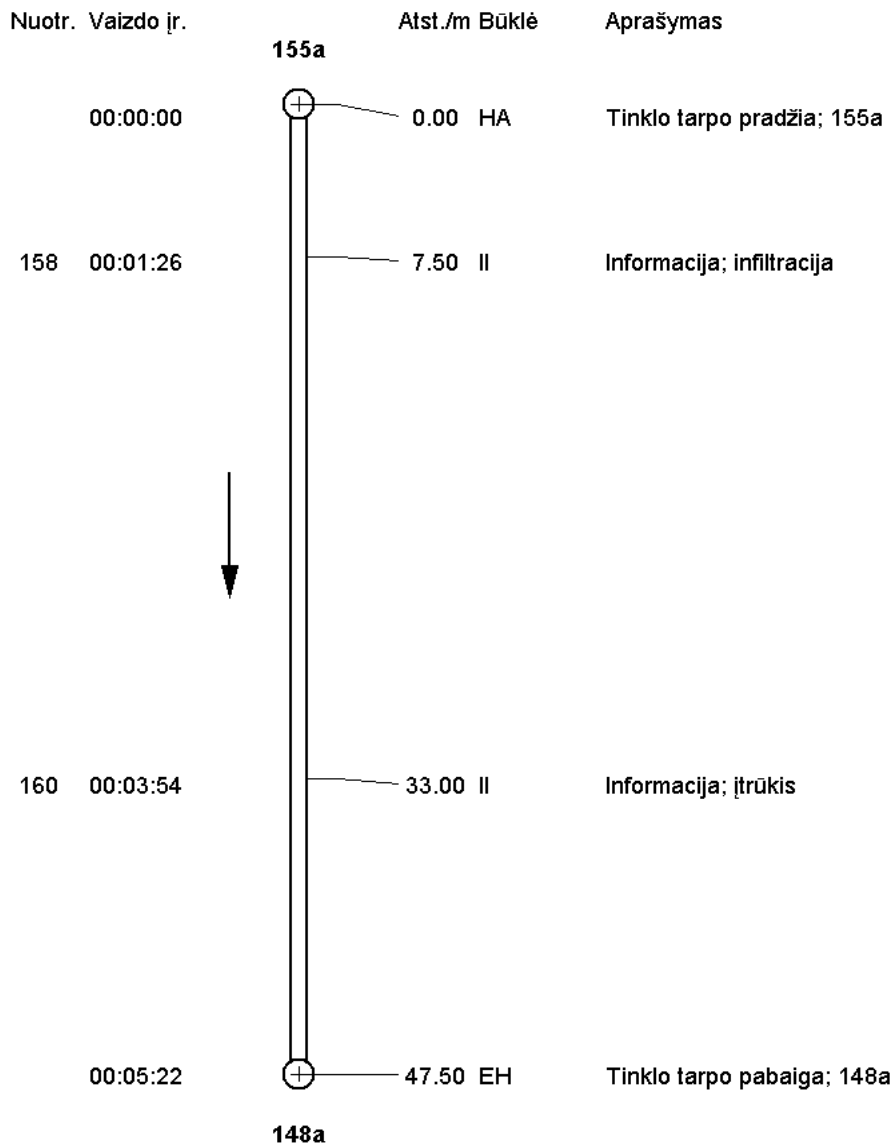
| Mastelis 1/ 359 | Pavaizduota pagal tikrinimo kryptį | Grafiko psl. 1 |

| Nuotr. | Vaizdo ir. | Atst./m | G | Bukle | C Aprašymas |
|---|---|---|---|---|---|
| 158 | 00:01:26 | 7,50 | | II | Informacija; infiltracija |

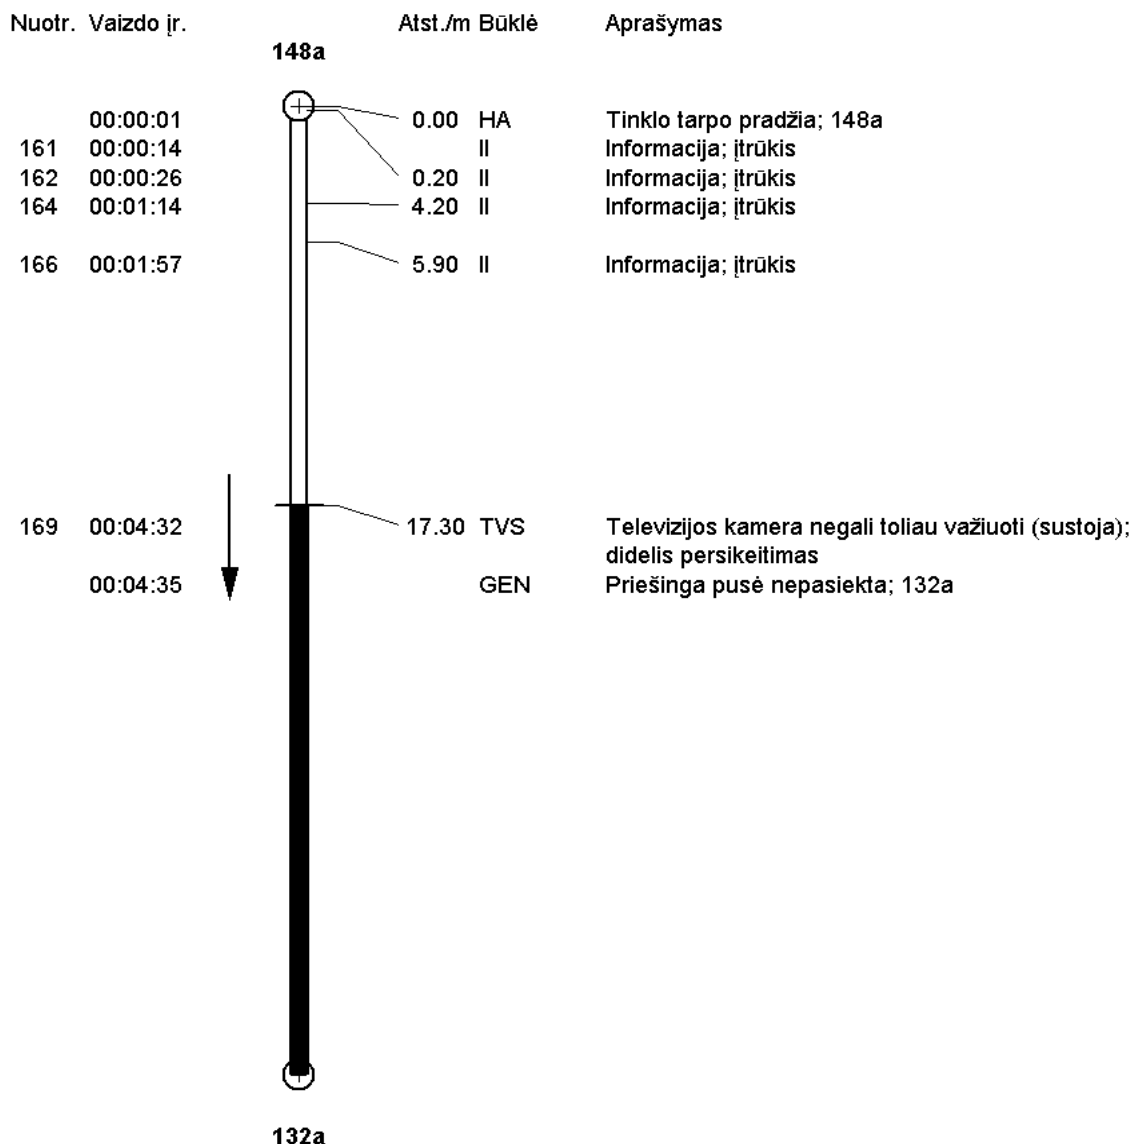
| Mastelis 1/ 318 | Pavaizduota pagal tikrinimo kryptį | | | Grafiko psl. | 1 |

| | Nuotr. Vaizdo ir. | Atst./m | G | Bukle | C | Aprašymas |
|---|---|---|---|---|---|--|
| 161 | 00:00:14 | 0,00 | | II | | Informacija; įtrūkis |
| 162 | 00:00:26 | 0,20 | | II | | Informacija; įtrūkis |
| 164 | 00:01:14 | 4,20 | | II | | Informacija; įtrūkis |
| 166 | 00:01:57 | 5,90 | | II | | Informacija; įtrūkis |
| 169 | 00:04:32 | 17,30 | | TVS | | Televizijos kamera negali toliau važiuoti (sustoja); didelis persikeitimas |

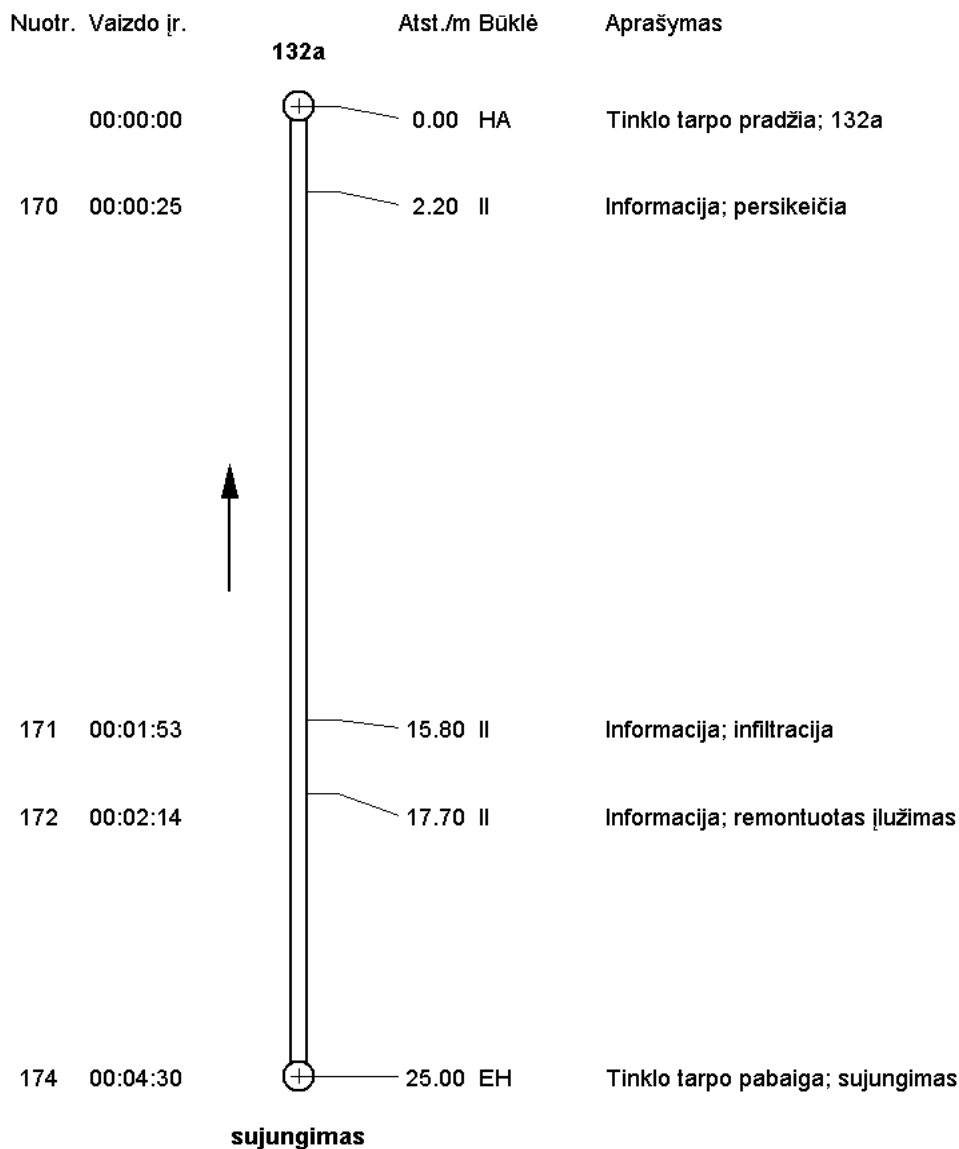
| Mastelis 1/ 189 | Pavaizduota pagal tikrinimo kryptį | Grafiko psl. 1 |

| 171 | 00:01:53 | 15,80 | | II | | Informacija; infiltracija |

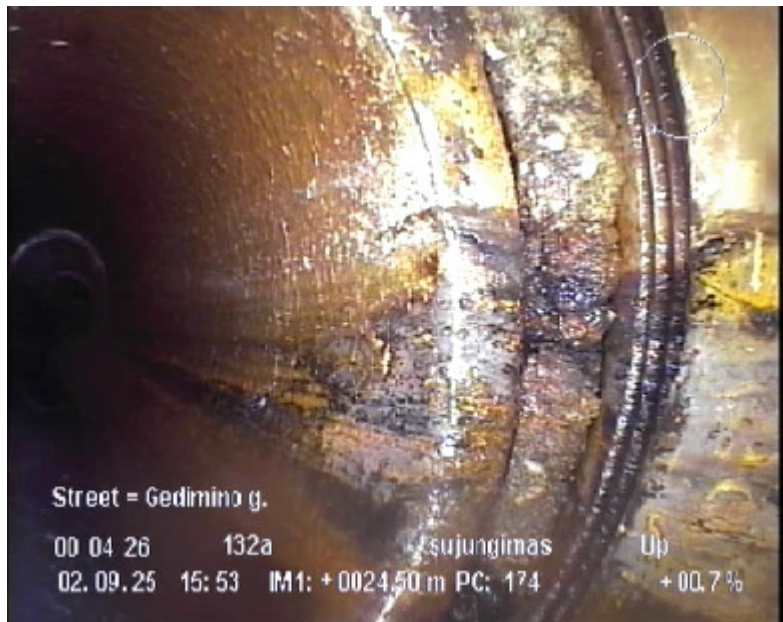
Vaizdo irrašas 00:04:30
Atstumas /m 25,00

Bukle EH

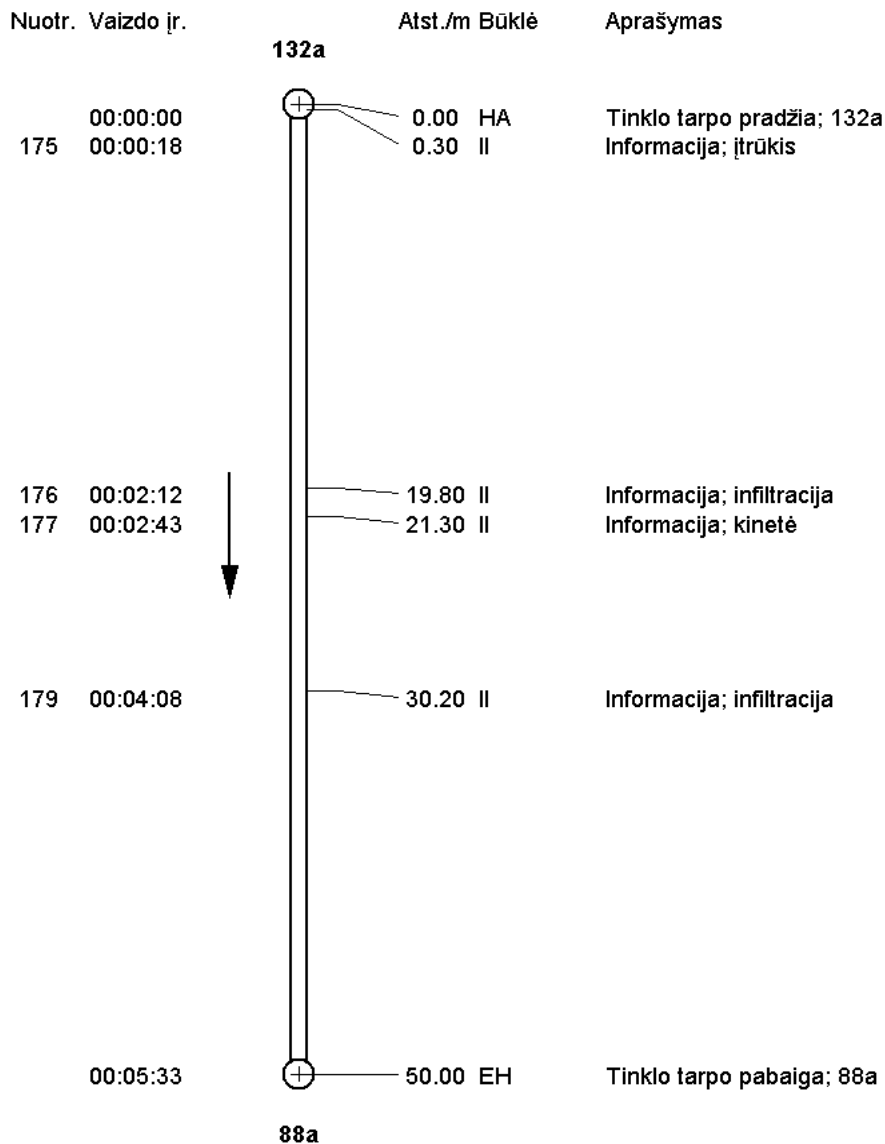
| Mastelis 1/ 378 | Pavaizduota pagal tikrinimo kryptį | | | | Grafiko psl. 1 |

| | Nuotr. Vaizdo ir. | Atst./m | G | Bukle | C | Aprašymas |
|---|---|---|---|---|---|---|
| 176 | 00:02:12 | 19,80 | | II | | Informacija; infiltracija |
| 179 | 00:04:08 | 30,20 | | II | | Informacija; infiltracija |
