## ESAMO STATINIO DAUGIASLUOKSNIŲ SIENŲ IR STOGO PLIENINIŲ SANTVARŲ TYRIMŲ ATASKAITA NR. STA-000072

**Statinio adresas:** Sandraugos g. 12, Kauno m., Kauno m. sav.

**Statinio pavadinimas:** biologinio apdorojimo pastatas

2026-04-14

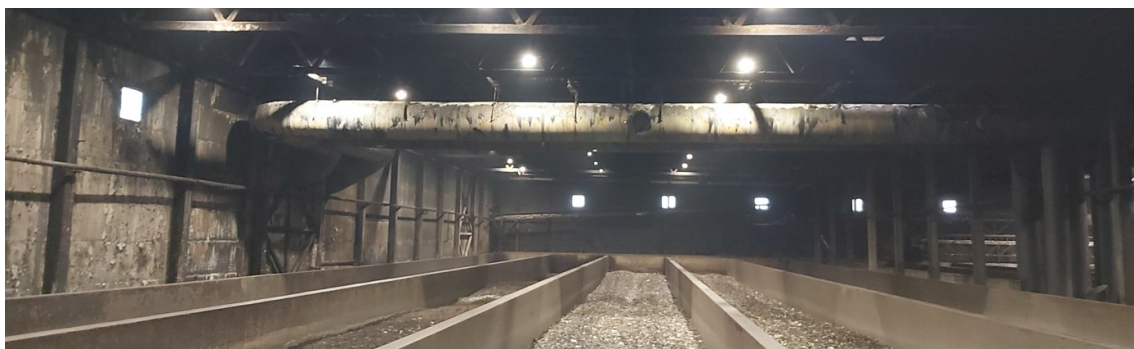
Tyrimų metu nustatyta, kad statinyje naudojama specialioji atliekų biologinio apdorojimo technologija, kai išsiskiria garai ir šiluma, atliekos periodiškai vartomos, todėl prie lubų limpa dulkės, susidaro drėgmės plėvelė (10–25 pav.).

10 pav. Pagrindinės patalpos atliekų apdorojimo penkių „tranšėjų“ ir stogo konstrukcijų, ortakių bendrasis vaizdas tarp statinio ašių nuo „19“ iki „20“, 2025 m. spalio 14 d.

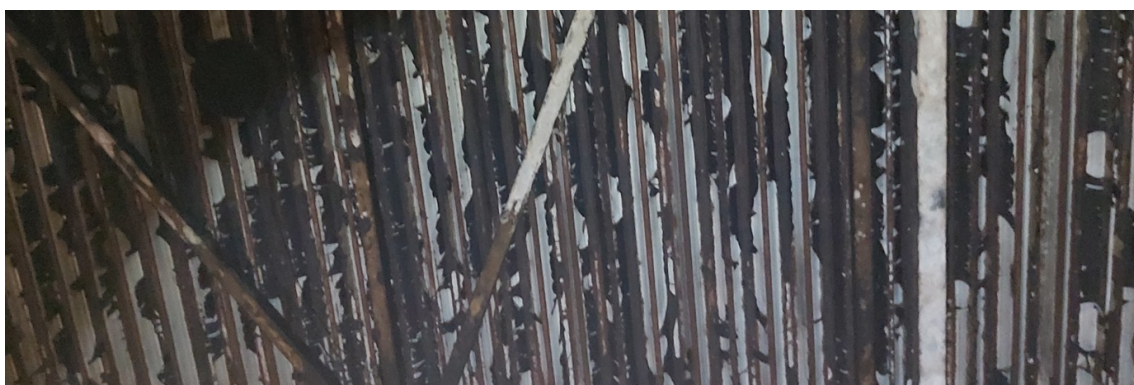
18 pav. Stogo plieninio profiliuotojo pakloto paviršiaus bendrasis vaizdas: nusilupę dažai; rūdijimo paveikti ruožai, 2025 m. spalio 14 d.

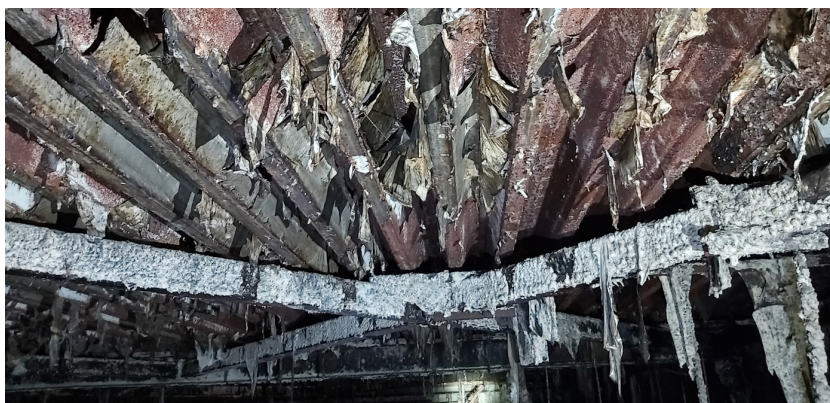
20 pav. Stogo plieninio profiliuotojo pakloto paviršiaus bendrasis vaizdas: nusilupę dažai; rūdijimo paveikti ruožai, 2026 m. vasario 19 d.

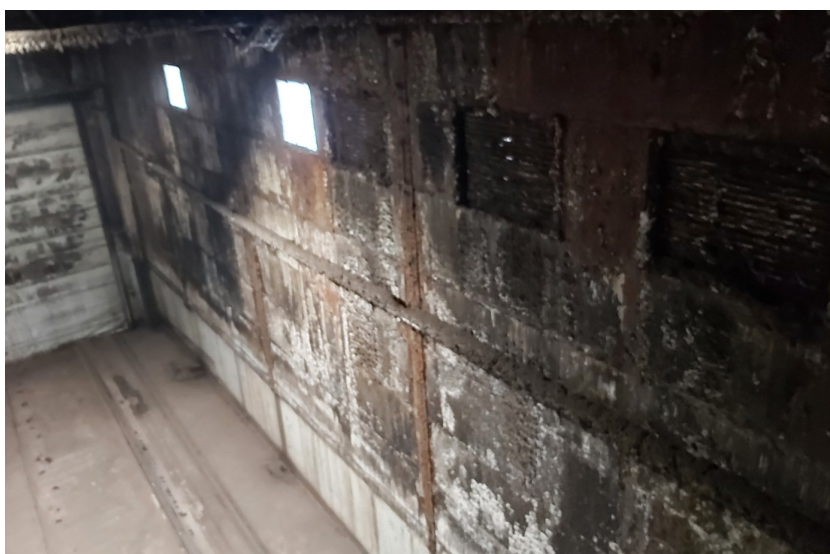
21 pav. Sienos ašyje „2A“ paviršiaus bendrasis vaizdas: nusilupę dažai; rūdijimo paveikti ruožai, siena padengta apnašu, 2026 m. vasario 19 d.

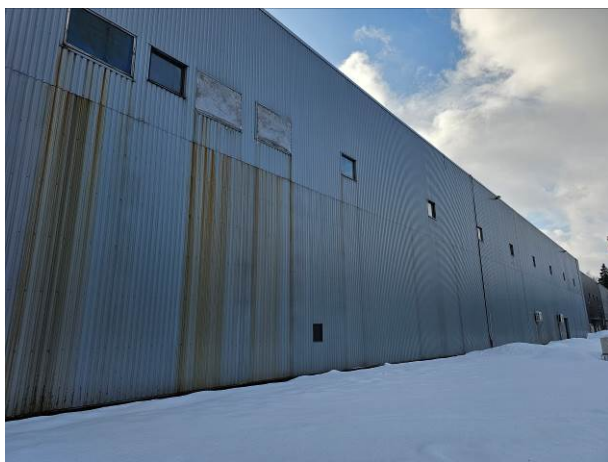
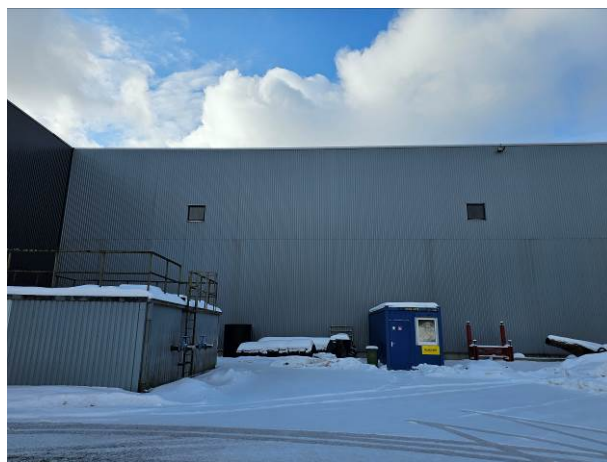
Tyrimų metu nustatyta, kad iš išorės visos statinio sienos papildomai aptaisytos trapecinio profilio skardos lakštais (82 pav.), nors 2015 m. techniniame ir darbo projekte papildoma fasado apdaila skardos lakštais nėra numatyta. Skardos lakštai išdėstyti vertikaliaja kryptimi. Kaip paaiškino tyrimų užsakovas, skardos lakštų apdaila įrengta vėliau, pastebėjus, kad daugiasluoksnės sieninės plokštės patyrė deformacijas – išsigaubė. Apskardinant fasadą turbūt buvo siekiama sustiprinti išorines sienas ir pagerinti fasado išvaizdą.

82 pav. Statinio fasadų fragmentai, įrengti iš trapecinio profilio skardos lakštų

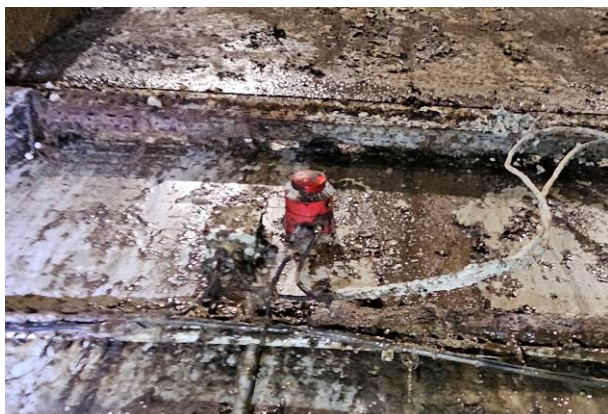
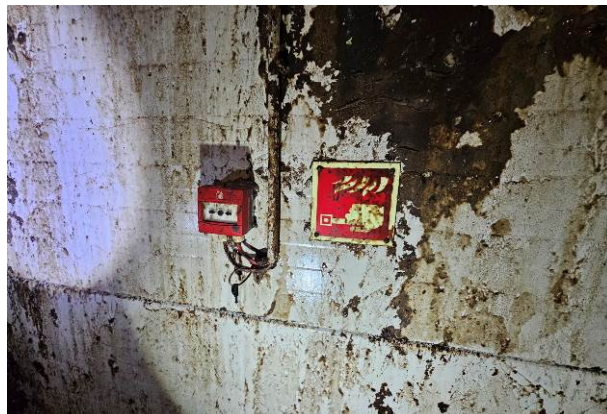
83 pav. Prie sieninių plokščių pritvirtinta priešgaisrinė signalizacija

Tyrimų metu nustatyta, kad statinio viduje prie daugiasluoksnių sieninių plokščių pritvirtintos statinio elektros instaliacijos lovelių ir kopėtelių kai kurios atramos, priešgaisrinės signalizacijos kabeliai, sirenos bei gaisriniai mygtukai (83 ir 84 pav.). Kabelių lovelių atramas, kabelius ir kitus ant sieninių plokščių tiesiogiai sumontuotus prietaisus reikės demonituoti atliekant sienų remonto darbus, o baigus remonto darbus – sumontuoti inžinerinius tinklus vėl.

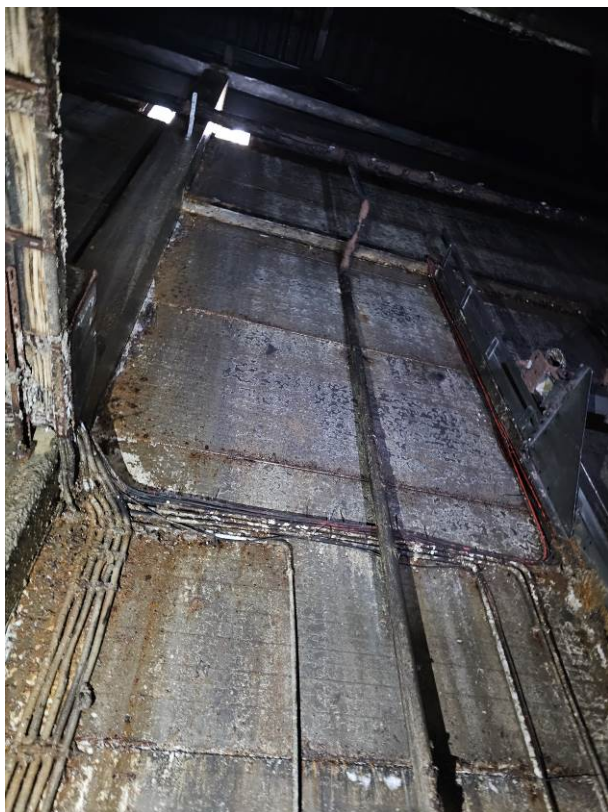
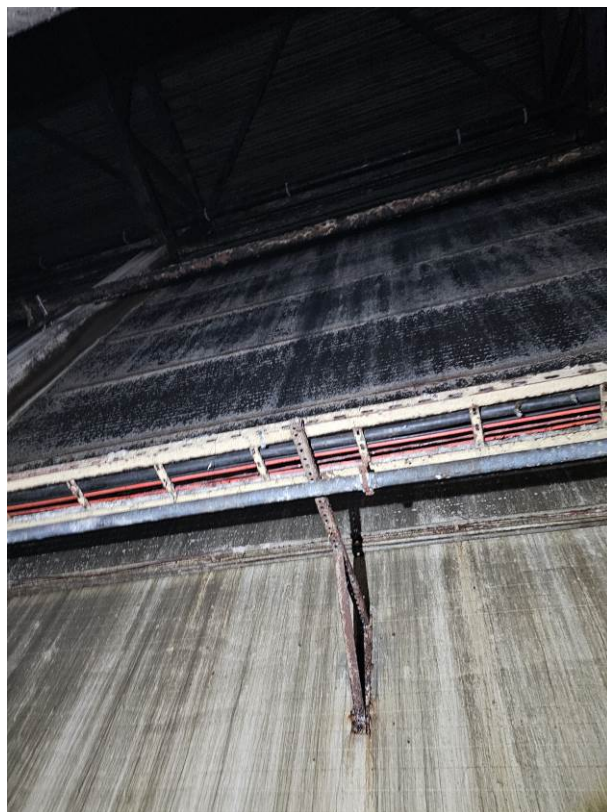
84 pav. Prie sieninių plokščių pritvirtinti elektros instaliacijos ir priešgaisrinės signalizacijos kabeliai

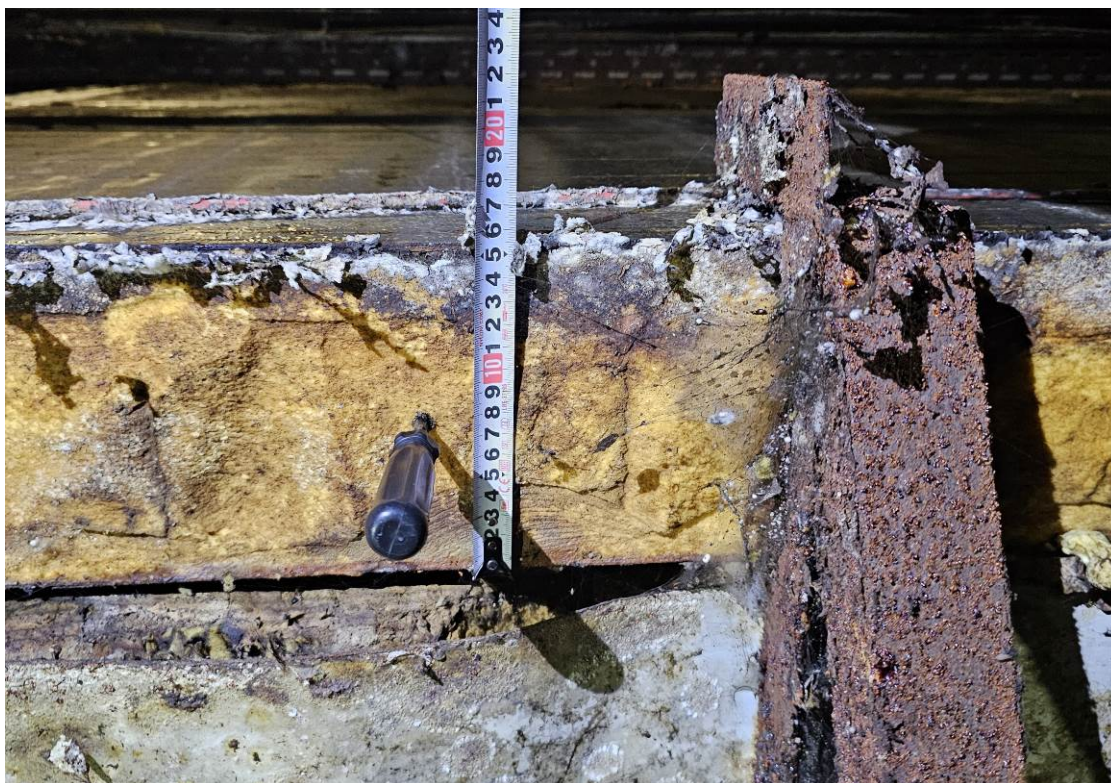
Tyrimų metu, pamatavus daugiasluoksnių plokščių storį ašyje „19“, kur biologinio apdorojimo pastatas ribojasi su mechaninio rūšiavimo pastatu, nustatyta, kad plokščių storis yra 150 mm, o užpildas – poliuretano putų (85 pav.).

85 pav. Sieninių plokščių storio matavimai ir sudėties tikrinimas ašyje „19“

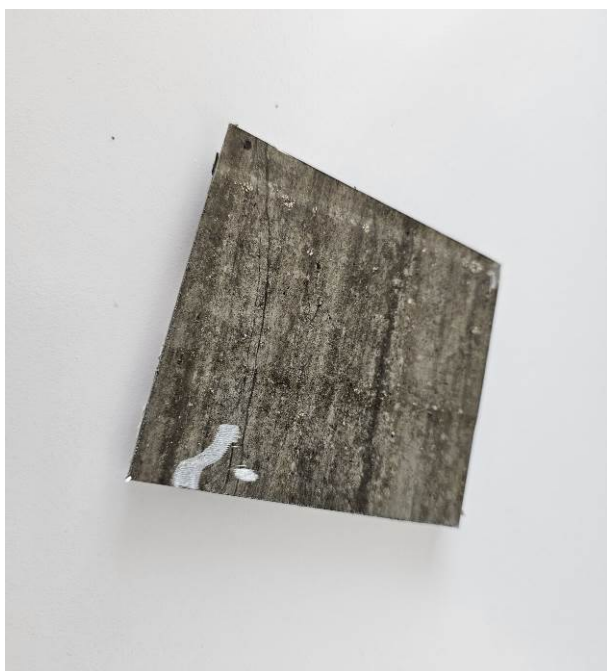
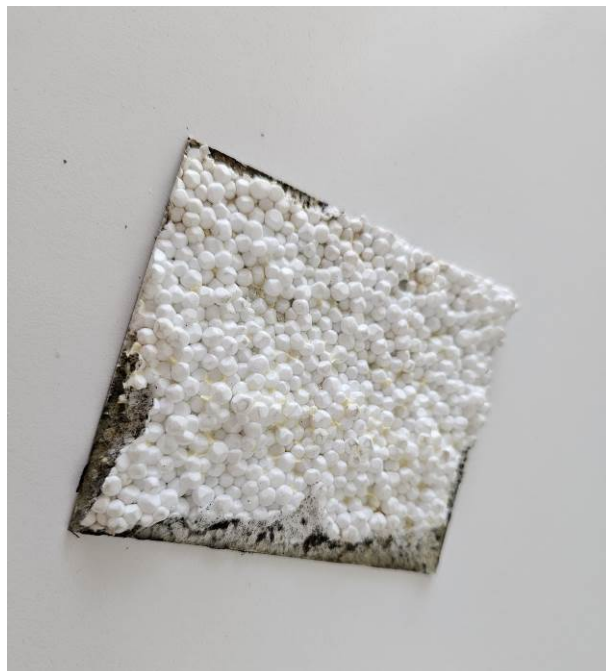
Tyrimų metu pamatavus daugiasluoksnių plokščių storį ašyje „2P“ nustatyta, kad plokščių storis yra 100 mm. Toje pačioje sienoje ašyje „2P“ buvo išpjautas nedidelis skardos fragmentas ir nustatyta, kad plokščių užpildas yra putų polistireno (86 pav.), o skardos storis – 0,52 mm (87 pav.). Pamatavus sieninių plokščių vidinio paviršiaus dažų sluoksnio storį nustatyta, kad sieninės plokščių dažų sluoksnio storis yra 50  $\mu\text{m}$  (88 pav.). Darbo projekto architektūros ir konstrukcijų dalyse nėra konkrečiai nurodyta, kokiose sienose ir kokio storio bei užpildo daugiasluoksnės plokštės turi būti sumontuotos. Tačiau atskirų detalių brėžiniuose nurodomas išorinių sienų plokščių storis yra 100 mm. Statybos darbų žurnaluose taip pat nėra nurodytas tikslus sumontuotų daugiasluoksnių plokščių storis, o eksploatacinių savybių deklaracijos pateiktos įvairiems plokščių storiams. Remiantis faktiškai atliktais matavimais nustatyta, kad statinio išorinėms sienoms panaudotos 100 mm storio daugiasluoksnės sieninės plokštės putų polistireno užpildu, skiriančiai biologinį apdorojimo pastatą nuo mechaninio rūšiavimo pastato vidinei sienai – 150 mm storio daugiasluoksnės sieninės plokštės poliuretano putų užpildu.

86 pav. Sieninių plokščių sudėties tikrinimas ašyje „2P“  
(iš sienos išpjautas skardos fragmentas)

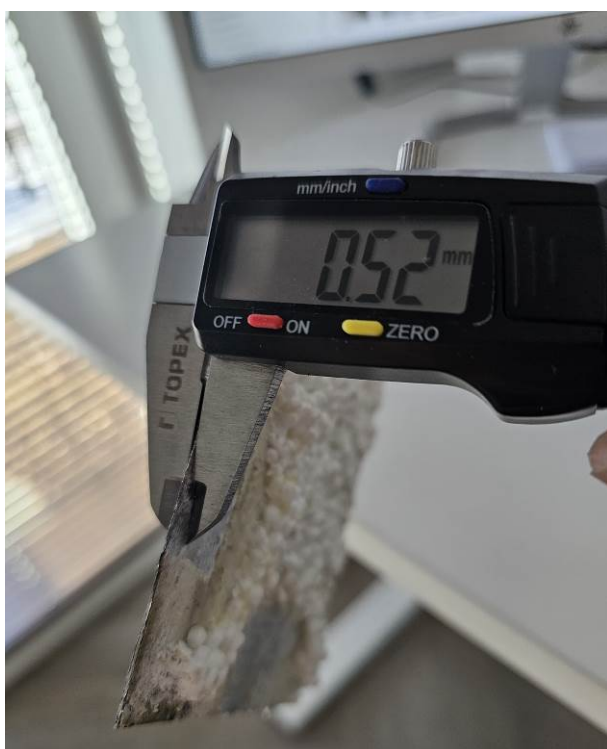
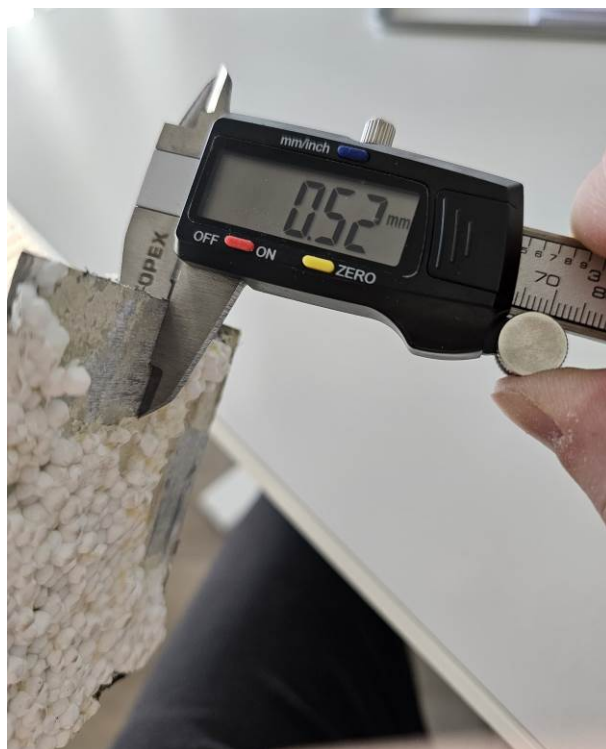
87 pav. Daugiasluoksnės sieninės plokštės vidinio plieninio lakšto storio 0,52 mm matavimas (iš sienos išpjautas skardos fragmentas)

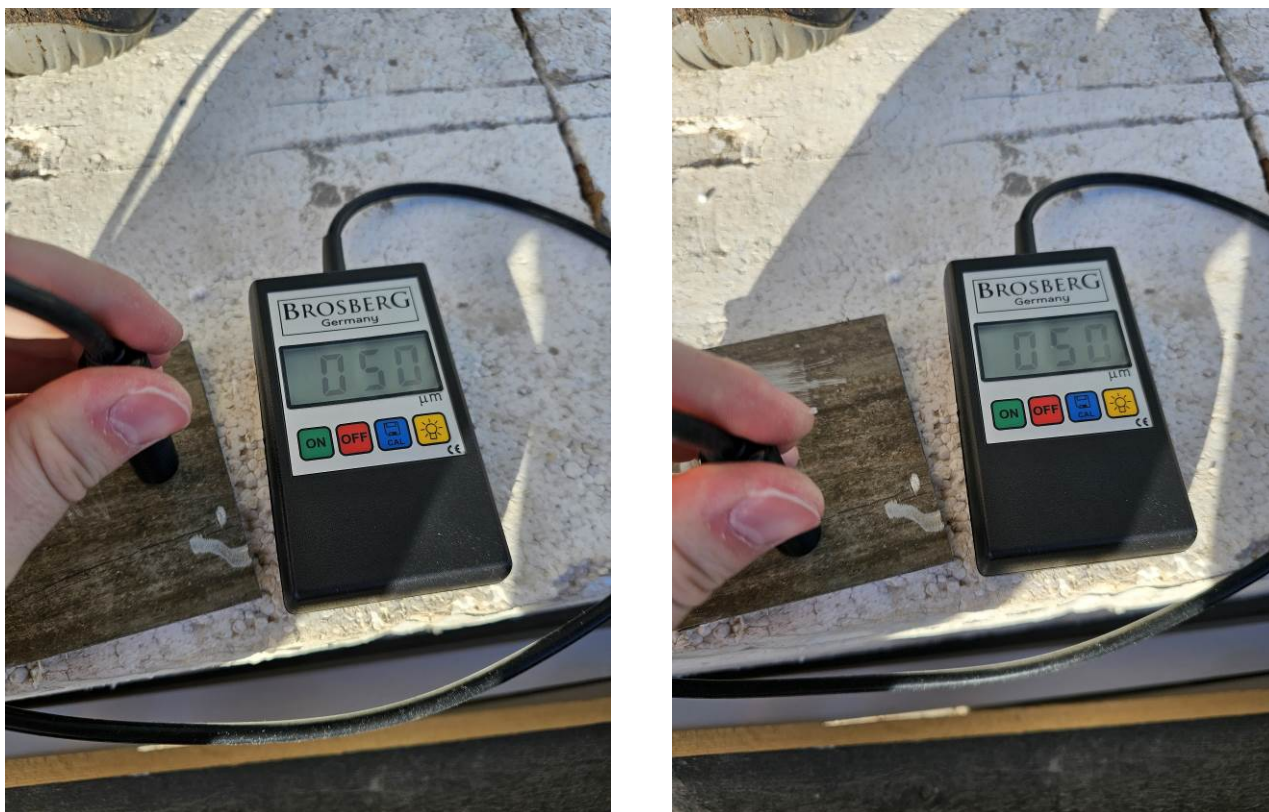
88 pav. Daugiasluoksnės sieninės plokštės vidinio lakšto dažų sluoksnio storio matavimai (iš sienos išpjautas skardos fragmentas)

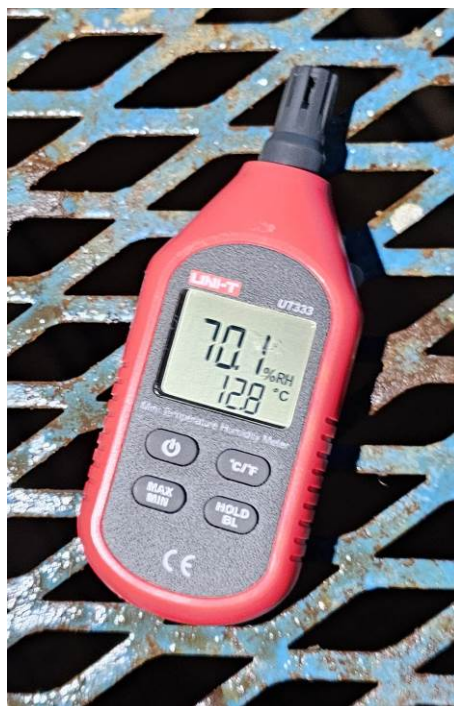
Tyrimų metu nustatyta, kad stogo plieninės santvaros ir posantvarės gamykliškai buvo dažytos, tačiau jau dabar šių gaminių plieniniai paviršiai labai reikšmingai paveikti korozijos. Biologinio apdorojimo statinyje dėl intensyvių atliekų garavimo procesų vyrauja aukšta santykinė drėgmė (ypač prie pat stogo) ir aukštesnė vidaus oro temperatūra. Apžiūros dieną statinio dalyje tarp ašių „2A“–„2C“ ir „20“–„21“ prie pat stogo plieninių santvarų buvo pamatuota oro temperatūra ir aplinkos drėgmė – užfiksuota +12,8 °C oro temperatūra ir 70,1 % aplinkos drėgmė (89 pav.). Statinio dalyje tarp ašių „2O“–„2P“ ir „20“–„21“ grindų lygyje oro temperatūra buvo +11,6 °C, o aplinkos drėgmė – 72,1 %, kai 10 metrų aukštyje (prie santvarų) oro temperatūra buvo +13,1 °C, o aplinkos drėgmė – 77,0 % (90 pav.). Lauke prie pastato tuo metu buvo sniego sluoksnis iki 30 cm ant žemės paviršiaus (ant žolės). Nuo dirbtinės dangos (šaligatvių ir kelių asfalto) sniegas buvo nuvalytas. Oro temperatūra buvo –5 °C, santykinė drėgmė – 74 %, vėjo greitis iki 15 m/s.

89 pav. Statinio dalyje tarp ašių „2A“–„2C“ ir „20“–„21“ šalia stogo išmatuota oro temperatūra ir aplinkos drėgmė

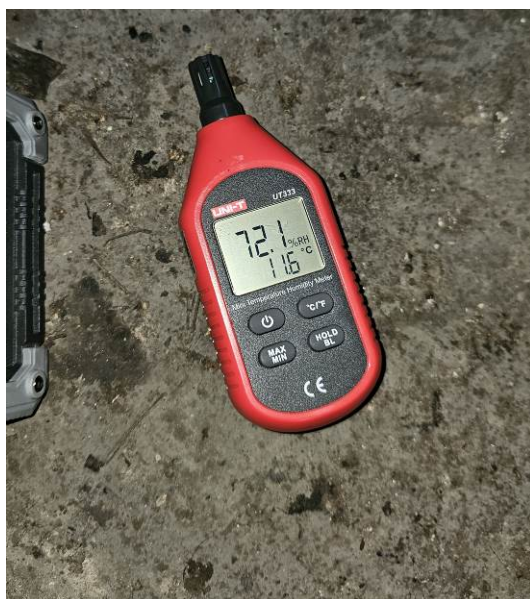
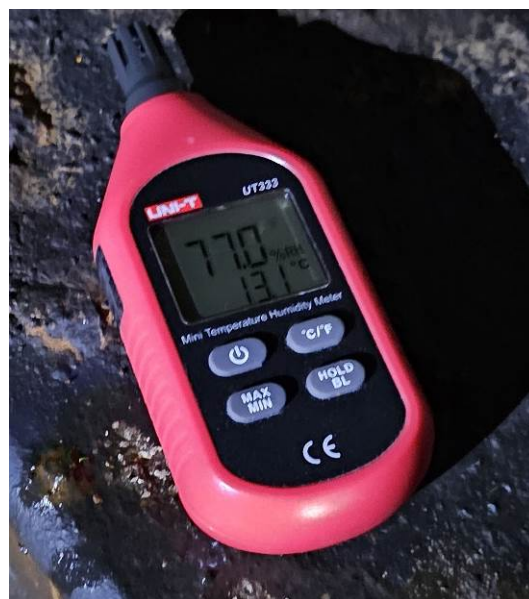
90 pav. Statinio dalyje tarp ašių „20“–„2P“ ir „20“–„21“ grindų lygyje išmatuota oro temperatūra ir aplinkos drėgmė (nuotrauka kairėje) ir 10 m aukštyje po stogu išmatuota oro temperatūra ir aplinkos drėgmė (nuotrauka dešinėje)

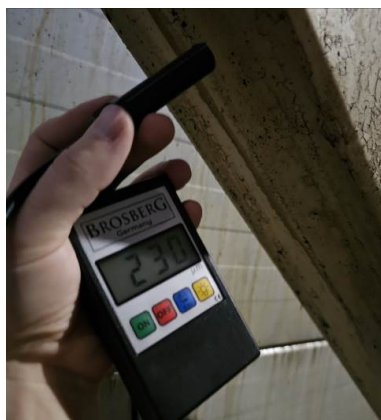
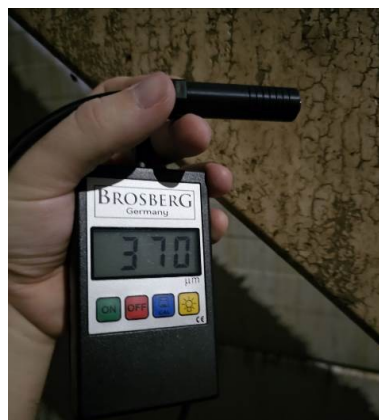
94 pav. Ryšių tarp kolonų dažų sluoksnio storio matavimai: 230 ir 370  $\mu\text{m}$ .  
2023 m. daryta nuotrauka

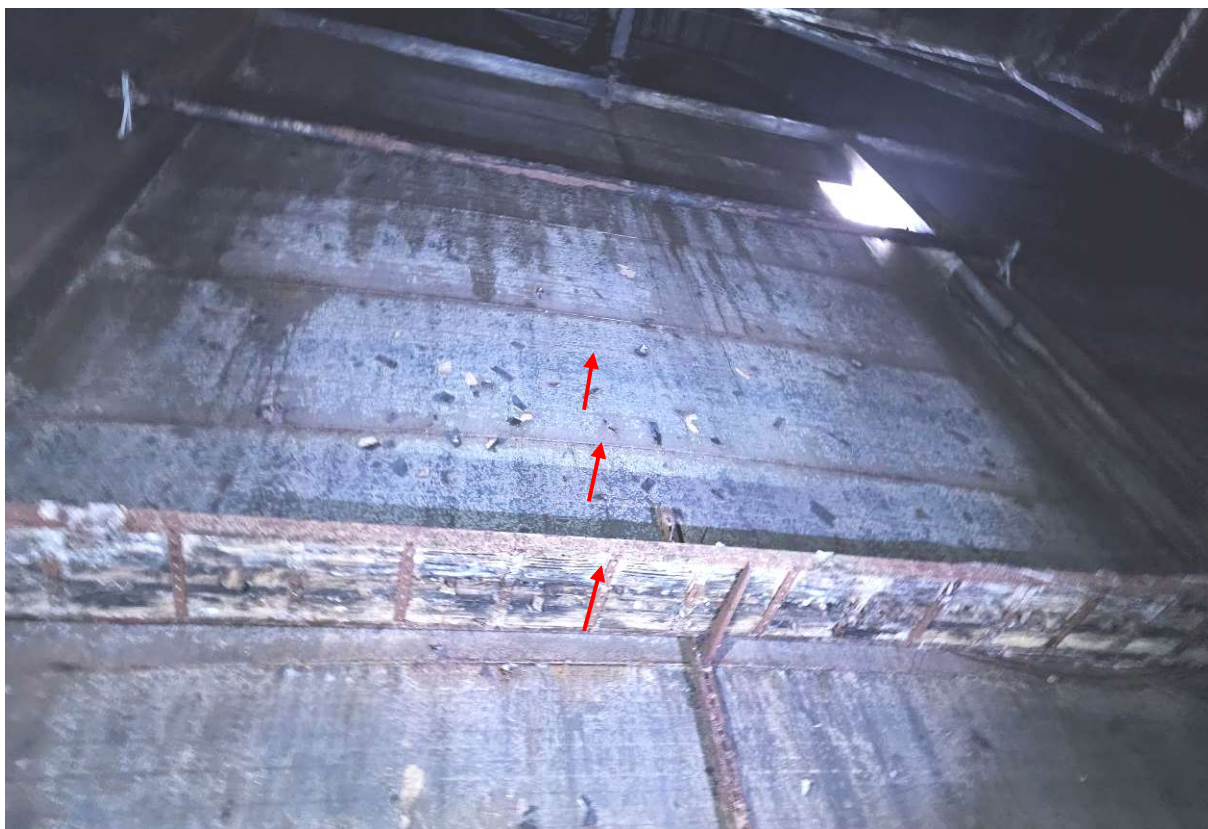
Tyrimų metu nustatyta, kad biologinio apdorojimo statinio daugiasluoksnės sieninės plokštės yra išsigaubusios, išsilenkusios ir kitaip deformuotosios. Sieninėse plokštėse susiformavę „pilvai“. Judinant patalpų pusėje esantį skardinį plokštės paviršių linguoja net kelios tarpusavyje sujungtos sieninės plokštės. Sieninių plokščių išsigaubimai prasideda ties kolonomis, prie kurių plokštės pritvirtintos, o didžiausi „pilvai“ susiformuoja ties plokštės centru (102 pav.). Taip išsigaubusios beveik visos statinio sienose sumontuotos daugiasluoksnės plokštės, tačiau yra ir kitokių deformacijų. Vartytuvo garažo patalpoje nustatyta, kad sieninių plokščių horizontalios briaunos yra prasiskyrusios, tarsi netekusios savo standumo ir pakrypusios į patalpų pusę (103 pav.). Galima just, kad daugiasluoksnių plokščių siūlės nebėra sandarios, susidarę tarpeliai – iš lauko į statinio vidų patenka oras, o iš statinio oras patenka į lauką. Dėl plokštės deformacijų siūlėse atsiradusių nesandarumų aptikta daugybėje kitų vietų. Štai 19-oje tyrimų vietoje matosi gana didelis horizontalus plyšys tarp dviejų plokščių (104 pav.). Apatinė plokštė apnašomis yra pasidengusi žymiai mažiau dėl oro patenkančio iš lauko į vidų, kuris nudžiovina apatinę sieninę plokštę ir neleidžia ant jos kauptis šlapioms apnašoms.

102 pav. Išsigaubusios sieninės plokštės 5-oje tyrimų vietoje (rodyklėmis pažymėtos sieni-  
nių plokščių horizontalios siūlės, kuriose matyti plokščių išsigaubimai į patalpų pusę)

Priežastis – daugiasluoksnių sieninių plokščių išsisluoksniavimas, kai skardiniai paviršiai veikiami pernelyg didelių apkrovų, aplinkos poveikių ar temperatūrinių skirtumų, deformuojasi ir atsiskiria nuo plokštės viduje esančio užpildo. Esmė tame, kad projektu šis klausimas neišspręstas. Akivaizdu, kad rangovo pasirinktos daugiasluoksnės sieninės plokštės yra netinkamos naudoti biologinio apdorojimo statinyje. Tyrimų metu nustatyta, kad reikšmingai deformuotos sieninės plokštės yra ašyse „2A“, „2P“, ašyje „19“ sienos dalyje virš atliekų tranšėjų, ašyje „22“ sienos dalyje virš atliekų tranšėjų ir vartytuvo garažo patalpoje. Defektas yra avarinis, kadangi turi tiesioginį neigiamą poveikį statinio išorinių sienų stabilumui, standumui, sandarumui ir saugaus tolesnio naudojimo galimybei, kyla rizika, kad sieninės plokštės nukris žemyn ir sužeis statinyje dirbančius asmenis, todėl priskirtas IV defektų kategorijai. Reikia pakeisti deformuotas (išsisluoksniavusias) sienines plokštes į atsparias ne tik CX korozinei aplinkai, bet ir atsparias patalpose bei lauke susidarantiems temperatūrų skirtumams. Prieš tai reikia demontuoti trapecinio profilio lakštų fasadą, kuris buvo sumontuotas daugiasluoksnių plokščių deformacijoms iš išorės paslėpti. Skardos lakštų fasadas nėra numatytas projekte. Defekto šalinimo terminas – 5 mėn.

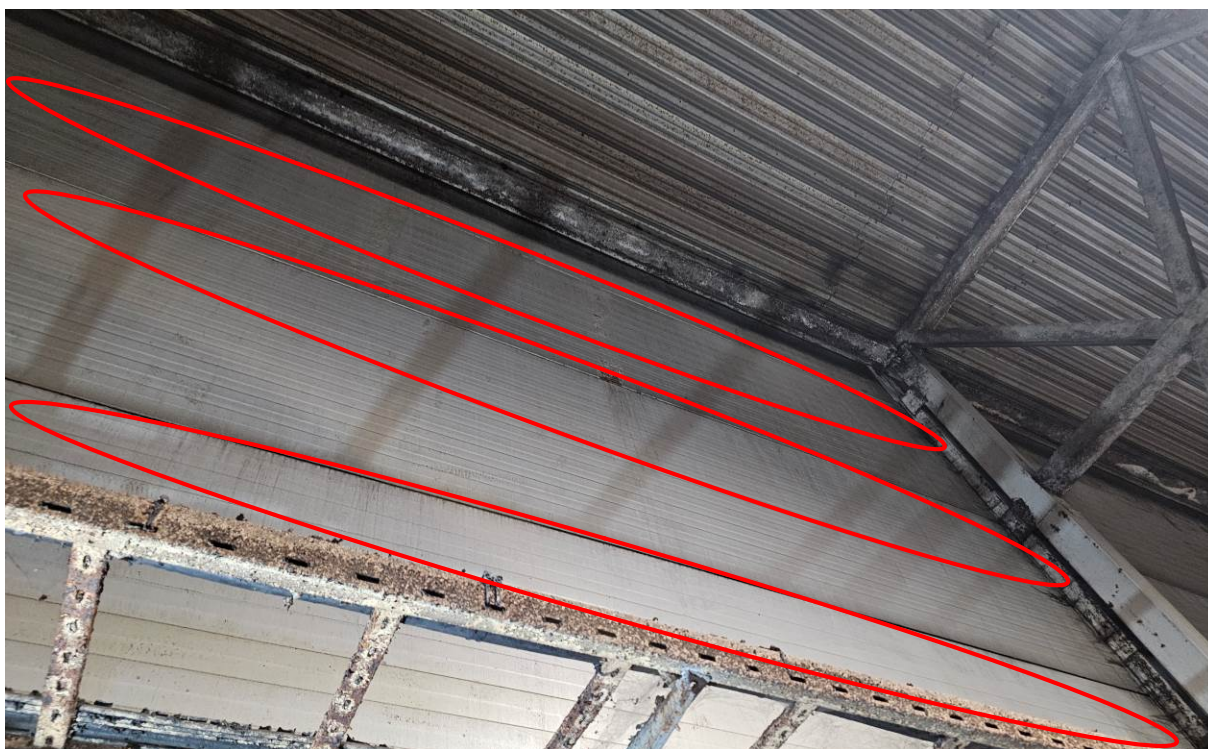
103 pav. Išsigaubusios sieninės plokštės 22-oje tyrimų vietoje (raudonai apibrėžtos sieni-  
nių plokščių horizontalios siūlės, kurios deformuotos ir išsilenkusios į patalpų pusę)

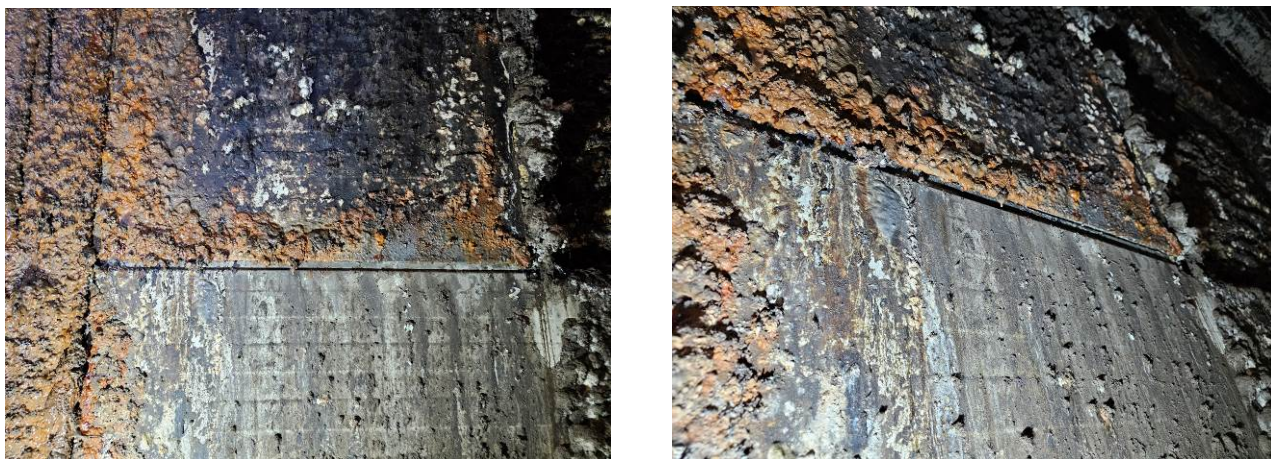
104 pav. Nesandarus horizontalus plyšys tarp sieninių plokščių 19-oje tyrimų vietoje

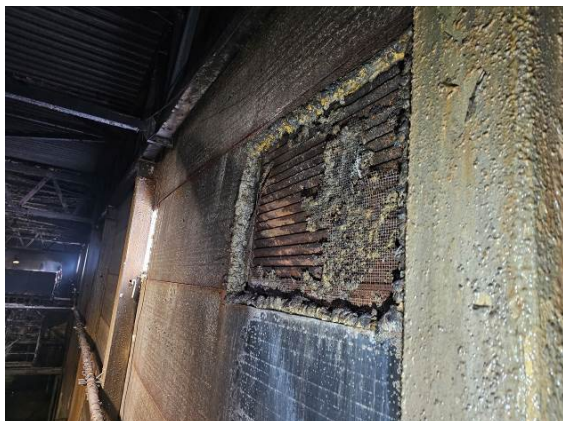
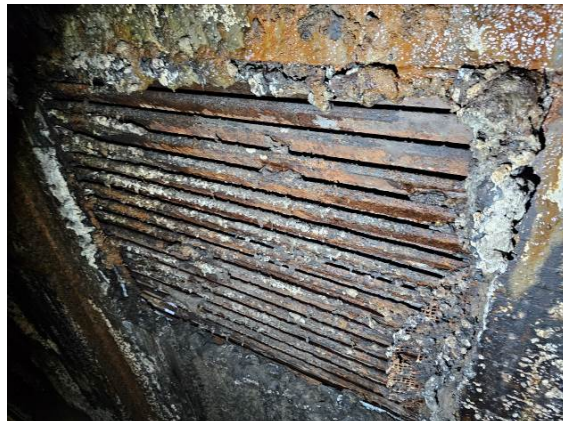
Priežastis – projekto rengimo metu projektuotojo nenumatyti oro srautai, kai per groteles oras iš vidaus patalpų išeitų lauk, o ne patektų į vidų, kaip kad buvo planuojama projektavimo metu. Defektas yra nepavojingas, priskirtas I kategorijai. Šių tyrimų metu (2026 m.) nustatyta, kad sumontuotos angose grotelės jau yra labai surūdijusios (112 pav.), grotelės

112 pav. Surūdijusios vėdinimo grotelės sienose iš patalpų pusės (2026 m.)

užsandarintos izoliacinėmis putomis, o fasadas išteptas žymiai labiau nei buvo 2023 metais (113 pav.). Trapecijos profilio skardos lakštų apdailą nuo fasado reikia pašalinti, o esamas groteles pakeisti nerūdijančiojo plieno grotelėmis, užtikrinti, kad ateityje fasadas nebūtų teršiamas rūdimis. Jeigu grotelės atliekų apdorojimo procesui ar statinio vėdinimui nėra būtinos, rekomenduojama angų sieninėse plokštėse nebepjauti ir grotelių nebemontuoti. Rekomenduojame defektą pradėti šalinti ne vėliau kaip už 12 mėn., atliekant daugiasluoksnių plokščių keitimo darbus.

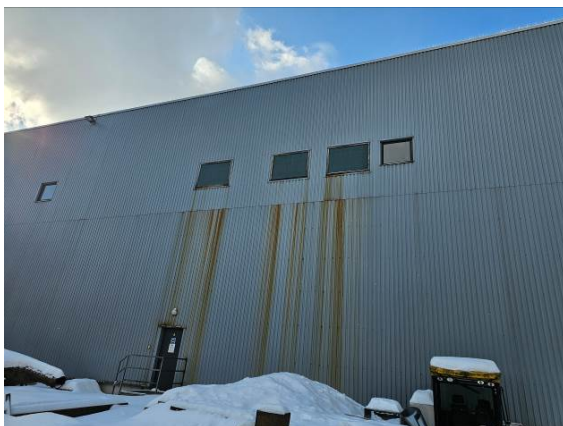
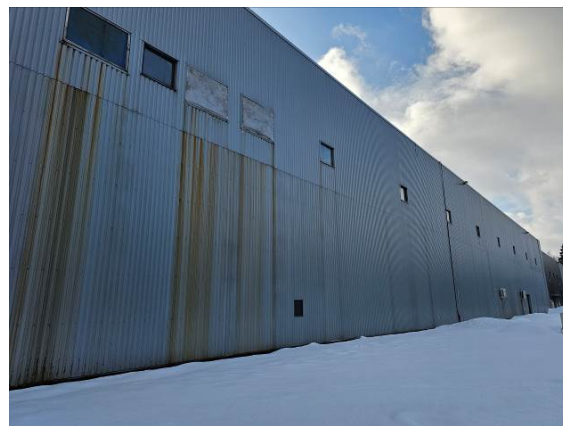
113 pav. Fasadas išteptas rūdimis, patekusiomis lauk per nesandarias angas (2026 m.)

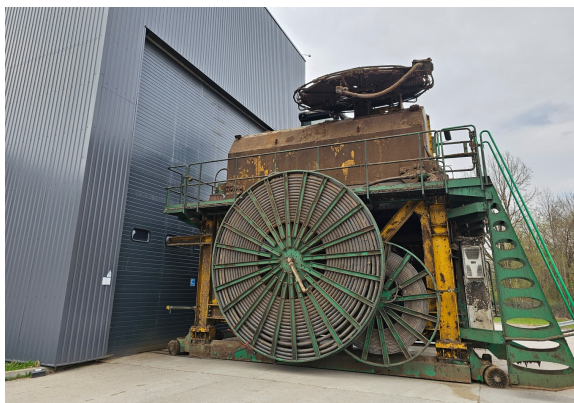
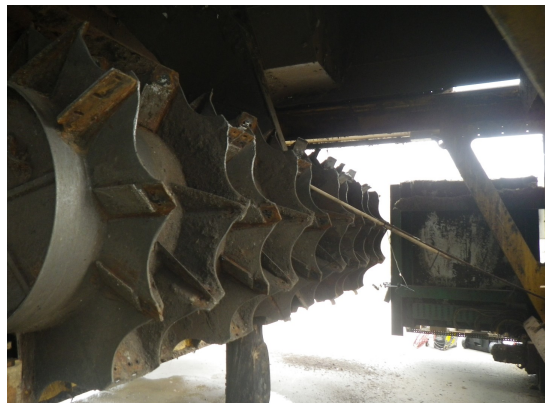
2023 m. vartytuvo (116 pav.) techninio aptarnavimo 1-3 patalpos (117 pav.) apžiūros metu pagrindinio mechanizmo ir kitos techninės įrangos nebuvo, patalpa buvo tuščia.

116 pav. Vartytuvas prie techninio aptarnavimo 1-3 patalpos lauko vartų, atliekų vartymo mechanizmas. 2023 m. balandžio mėn.

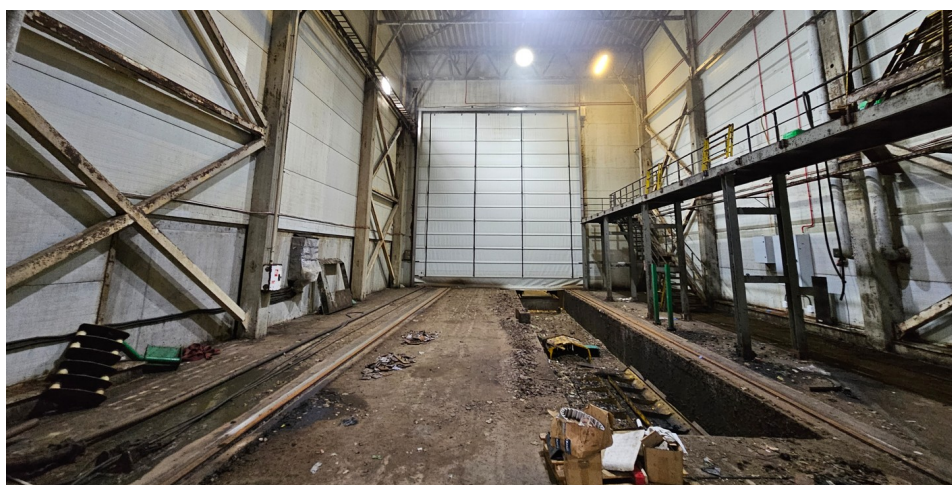
117 pav. Vartytuvo techninio aptarnavimo 1-3 patalpos bendrasis vaizdas. 2023 m. balandžio mėn.

2023 m. tyrimų metu santykinis oro drėgnis patalpos viduryje apie 1,3 m aukštyje virš grindų užfiksuotas 68,7–70,2 %, patalpos oro temperatūra kito nuo +21,7 iki +23,0 °C. Patalpoje, prie pat sienos pagal ašį „2C“ telkšojo bala, drėgmės dėmės buvo ant grindų ir kitur. Pastarųjų susidarymo priežastis – kondensato lašėjimas nuo profiliuotojo pakloto lubų bei nuo santvarų konstrukcijų. Ant remontui ir įrengimų apžiūrai naudojamos estakados santykinis oro drėgnis kito nuo 69,1 iki 76,5 %, temperatūra – nuo +24,6 iki +25,2 °C. Pastebėta tendencija – kuo arčiau ne itin sandariai uždarytos angos į atliekų biologinio apdorojimo statinį, tuo temperatūra ir santykinis drėgnis aukštesni. Vaikstant patalpoje jausta ir matyta – nuo lubų laša kondensatas. Tikėtina, šaltuoju metų laikotarpiu šio kondensato šioje patalpoje būna daugiau.

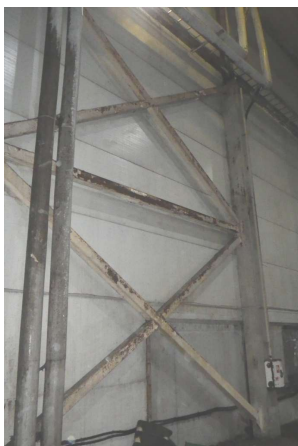
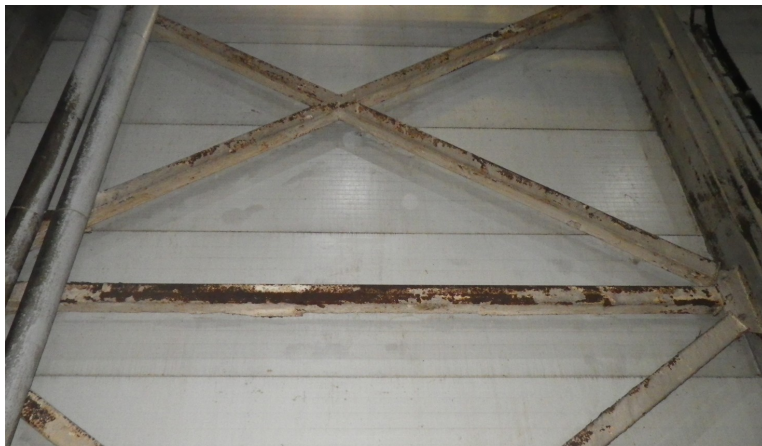
118 pav. Vartytuvo techninio aptarnavimo 1-3 patalpos kolonų plieninių ryšių (ramsčių) šoniniai paviršiai ir briaunos yra karodavusios. 2023 m. balandžio mėn.

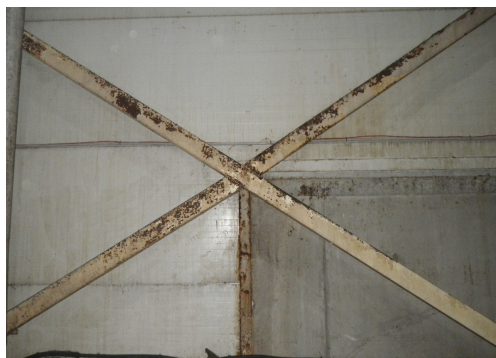
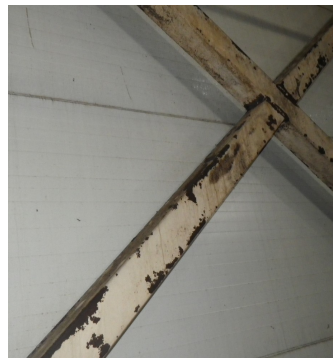
119 pav. Vartytuvo techninio aptarnavimo 1-3 patalpos kolonų plieninių ryšių (ramsčių) šoniniai paviršiai ir briaunos yra karodavusios. 2023 m. balandžio mėn.

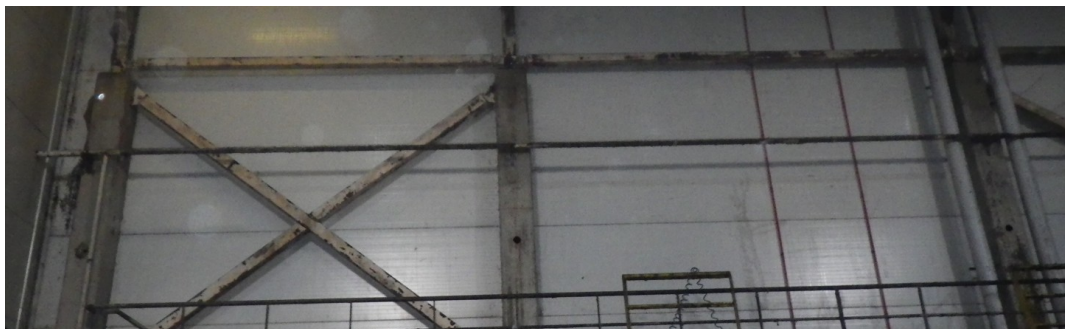
2023 m. tyrimų metu nustatyta, kad stiprio klase besiskiriančio cokolinių sienų ir kolonų betono faktinis įgėris yra mažesnis už būdingąjį šių konstrukcijų stiprio klasių betonui didžiausiąjį įgėrį; kolonomis jis akivaizdžiai mažesnis už sienų betono, kurio kokybė, sprendžiant iš įgėrio rodiklio išsibarstymo, yra žemesnė nei aukštesnės stiprio klasės kolonų betono. Be to, nustatytojo betono įgėrio ir patalpos oro parametrų kaitos tendencijos rodo, kad daugiau drėgmės susikaupia arčiau angos (vartų) į biologinio atliekų apdorojimo 1-1 patalpą. Tačiau, jei sienos neperšąla, jei gelžbetoninės konstrukcijos periodiškai neišdžiūna – paviršiai sudrėksta. Tokia besikondensuojanti drėgmė betonui nėra pavojinga, todėl ant nedažyto betoninio paviršiaus kol kas sukelia tik matomą biologinio užteršimo efektą. Vis gi, betoninius paviršius periodiškai reikėtų valyti, nors pastato konstrukcinė schema, elementų išdėstymas šiuo požiūriu nėra patogus. Kraštinių kolonų plieninių ryšių (ramsčių) šoniniai paviršiai ir briaunos yra karodavusios, dažai nusilupę dideliuose plotuose (118 ir 119 pav.). Daugiasluoksnių sieninių plokščių („sandwich“ panelių) vidinis paviršius nekarodavęs, apatinėje patalpos dalyje – dažniausiai net švarus, nors ir drėgnas (120 pav.).

120 pav. Vartytuvo techninio aptarnavimo 1-3 patalpos daugiasluoksnių sieninių plokščių vidinis paviršius nekarodavęs, dažniausiai net švarus, nors ir drėgnas. 2023 m. balandžio mėn.

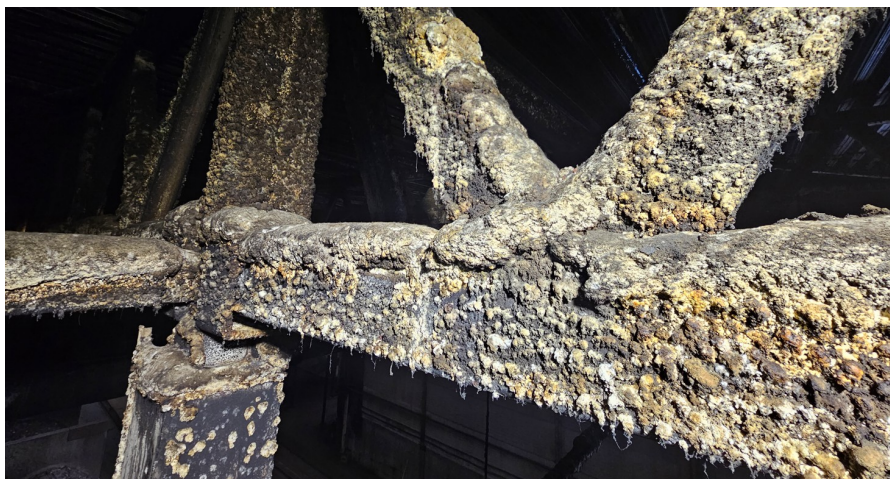
2023 m. tyrimų metu nustatyta, kad dėl specifinio temperatūrinio režimo, dėl temperatūros gradiento biologinio atliekų skaidymo statinio patalpų vertikaliajame pjūvyje, beveik visi jame esantys paviršiai pasidengia ne tik kondensatu (kondensato plėvele ar tekėjimo srovelėmis), bet ir smulkiausių, tamsaus atspalvio dulkių sluoksniu. Pastarosios kylančių ir besileidžiančių oro bei dujų srautų dar ir paskirstomos pagal stambumą – smulkiausios pakyla iki viršaus – iki pat plieninio profiliuoto pakloto, stambesnės nusėda ant santvaros apatinės juostos, ant ortakių, ant inžinerinių tinklų bei ant technologinės įrangos. Šių nusėdų biologinio atliekų perdirbimo statinyje aptikta skirtingų formų, o jau nusėdusias jos tampa maistine terpe vietoje augantiems organizmams (ne tik bakterijoms, bet ir grybams). Dalis jų sukieta į ištisinę plėvelę, dalis išlieka sausomis ir rupiomis – tai priklauso nuo drėgminio režimo šalia to paviršiaus (132 pav.).

132 pav. Nusėdusiųjų organinių dulkių sluoksnis tampa maistine terpe vietoje augantiems organizmams – tiek bakterijoms, tiek grybams. 2023 m. balandžio mėn.

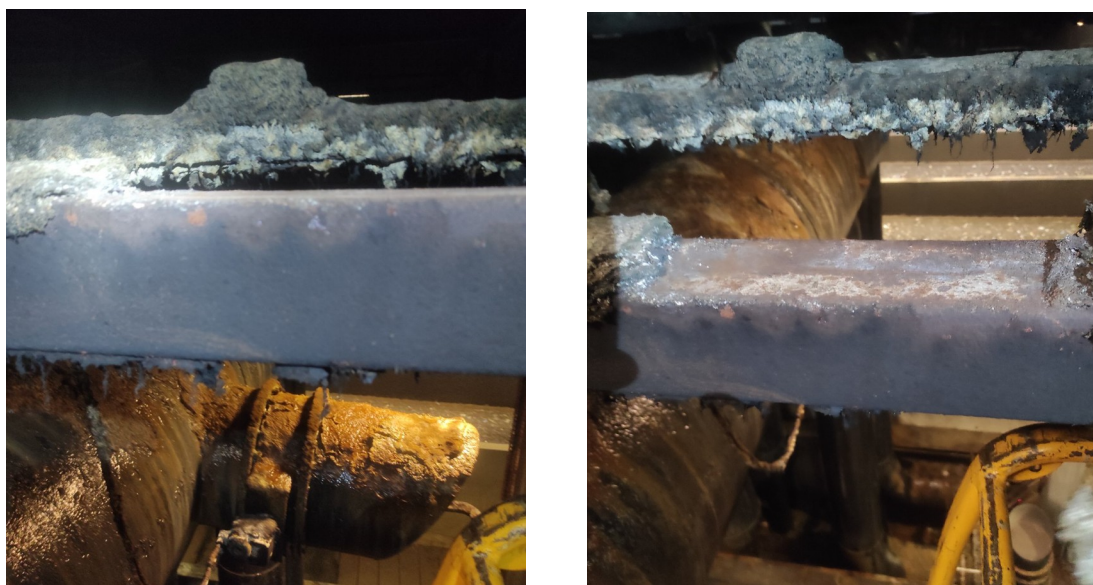
Būdinga, kad ant santvarų paviršiaus nusėdusios ir tyrimams atrinktos dulkių bei biologinės kilmės dalelės vietomis buvo sausos (norint nustatyti rūgštingumą, laboratorijoje teko skiesti distiliuotu vandeniu, žr. bandymų protokolą Nr. V-396/23 šios ataskaitos 50-ajame priede), kitur – drėgnos ir papildomo skiedimo neprireikė. Šių dulkių ir biologinės veiklos produktų apnašose dominuoja organinės medžiagos (98 % mėginio masės), kurios išdega palyginti žemoje +450 °C temperatūroje. Drėgmės kiekio (apnašų konsistencijos) skirtumai, tikėtina, kad priklauso aplinkos oro parametrų kaitos skirtingose zonose ir ištraukiamojo vėdinimo sistemos veiklos (133 pav.). Ant santvarų susikaupia santykinai didelis (apie 33 kg/m pasitaikydavo 2023 m.), konstrukciniu požiūriu juntamas šių apnašų kiekis, jame aptikta mažai chloridų  $\text{Cl}^-$  jonų – apie 0,5 %, (žr. bandymų protokole 2 lentelę), daugiau sulfatų  $\text{SO}_4^{2-}$  jonų – apie 2,0 %. Nors šių dulkių ir jose vykusių biologinės prigimtės procesų produktų tirpalų rūgštingumas nedidelis ar net būna neutralus – vandenilio rodiklio pH reikšmė artėja prie neutralios 7,0, tačiau to pakanka, kad skystis taptų elektrolitu ir keltų elektrocheminę metalo koroziją.

133 pav. Sausų apnašų sluoksnis ant santvaros apatinės juostos ir apačioje matoma drėgnų, gleivėtų darinių sluoksnis ant ištraukiamojo ortakio. 2023 m. balandžio mėn.

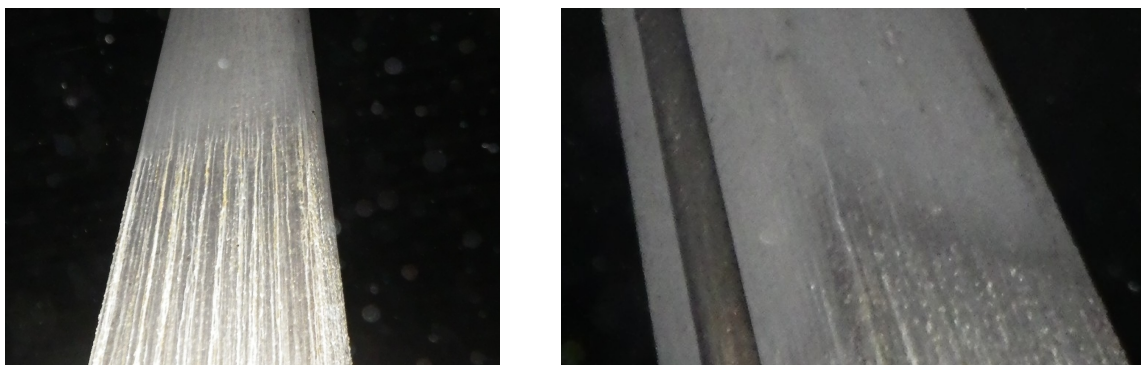
2023 m. tyrimų metu nustatyta, kad ant kolonų ir kitų konstrukcijų paviršių matomi organinėmis medžiagomis užteršto kondensato tekėjimo žymės – savotiški dryžiai, išvaizda primenantys tekėjusį vašką ar riebalus. Šiems tekėjimo pėdsakams konstrukcijų aukštyje yra būdinga riba, nuo kurios jie susidaro ir teka žemyn beveik iki grindų lygio (134 pav.).

134 pav. Tekėjimo pėdsakams konstrukcijų aukštyje yra būdinga riba, nuo kurios jie susidaro ir teka žemyn. 2023 m. balandžio mėn.

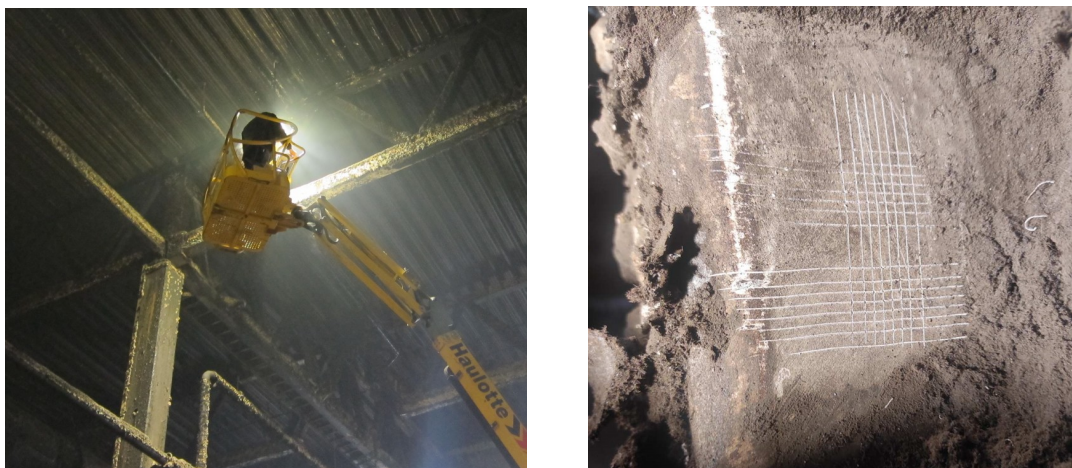
2023 m. tyrimų metu išnagrinėti santvarų metalo ir dažų sluoksnio sukibties (adhezijos) tyrimų rezultatai (žr. bandymų protokolą Nr. V-396/23 šios ataskaitos 50-ajame priede), atlikti biologinio komunalinių atliekų apdorojimo statinio patalpoje, keltuvu pasikėlus prie santvaros apatinės juostos (136 pav.), schemeje parodytose vietose, pagal standartą LST EN ISO 2409:2020 „Dažai ir lakai. Bandymas tinklelinių įpjovų būdu“.

136 pav. Santvarų metalo ir dažų sluoksnio sukibties (adhezijos) tyrimai, keltuvu pasikėlus prie santvaros apatinės juostos. 2023 m. balandžio mėn.

Toks rezultatas rodo, kad pasirinktoje santvaros vietoje gamyklinio santvarinių konstrukcijų paruošimo, gruntavimo ir dažymo pirmuoju sluoksniu kokybė buvo gera: korozijos

- a) šie dažų ir grunto dangų plėvelių sluoksnio sukibimo su pagrindo metalu tyrimai atlikti atsitiktinai pasirinkus korozijos nepažeistą, storu sausų dulkių sluoksniu su paviršine plona drėgna tų pačių dulkių plėvele padengtoje santvaros vietoje;
- b) matematinės statistikos požiūriu poros grunto ir dažų danga padengtos santvaros vietų tyrimai neapibūdina pilnai visų konstrukcijų;
- c) šio protokolo rezultatais apibūdintas mikroklimato poveikio požiūriu gana nereikšmingai paveiktos vietos dažų sukibimas.
