0	2024 07	Tvarkybos darbų projektinių pasiūlymų derinimui			
Laida	Data	Laidos statusas ir išleidimo priežastis (jei taikoma)			
Atestato Nr.	UAB „ENERO“ Trakų g. 3, Vilnius Tel.: 861685768 El. p.:info@enero.lt		  Projekto pavadinimas: <b>Lietuvos kariuomenės administracinės paskirties pastato (un. nr. 1094-0379-6010), Tauro g. 14, Vilniuje fasadų tvarkybos darbų (remonto, avarijos grėsmės pašalinimo-apsaugos techninių priemonių įrengimo) projektas. PROJEKTINIAI PASIŪLYMAI</b>		
A1948; 0754	PV	J.Balaišytė	Dokumento pavadinimas:		Laida
			FOTOFIKSACIJOS		0
Kalbos trump.	<b>Statytojas (užsakovas):</b> Lietuvos kariuomenės Logistikos valdybos įgulių aptarnavimo tarnyba Mindaugo g. 26, LT-03215, Vilnius		Žymuo:		Lapas
LT			ENERO-145(2024)-TvDP-PP-FF		Lapų
				1	1

STATINIO PROJEKTO PAVADINIMAS Lietuvos kariuomenės administracinės paskirties pastato (un. nr. 1094-0379-6010), Tauro g. 14, Vilniuje fasadų tvarkybos darbų (remonto, avarijos grėsmės pašalinimo- apsaugos techninių priemonių įrengimo) projektas. Taikomieji tyrimai (konstrukcijos)
A1948 KM 0754 AM 31569 KM 0055	PV	J. Balaišytė		DOKUMENTO PAVADINIMAS
	PVD	M. Mažeika		ANTRO AUKŠTO KONSTRUKCIJŲ PLANAS SU PAŽEISTŲ VIETŲ NUŽYMĖJIMU

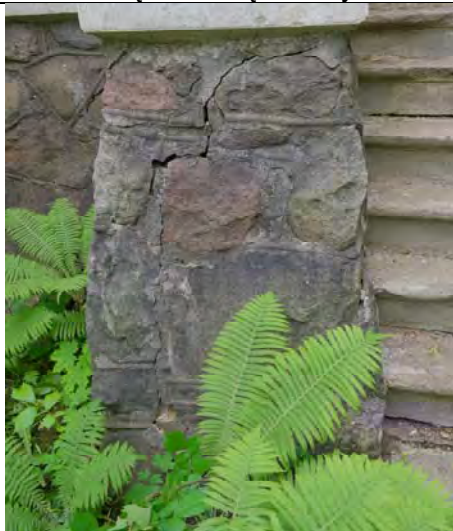
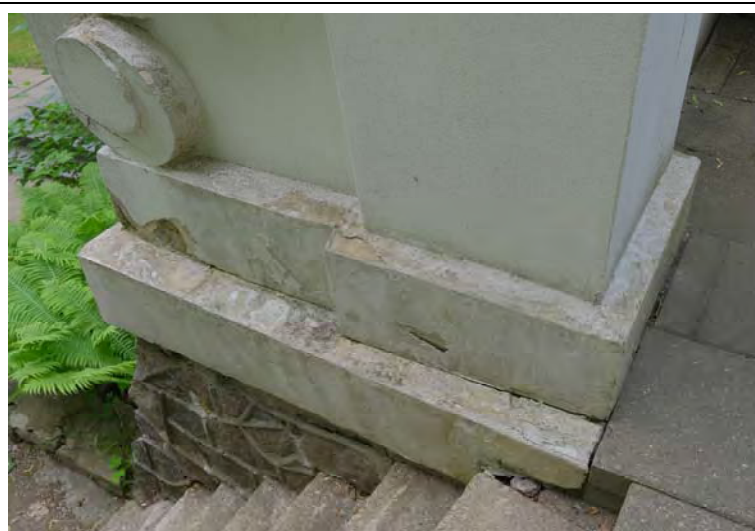
Atraminė sienelė šiaurės vakarų fasade, 2024m. Matomi dideli įtūkimai, drėgmės pažeistas tinkas, biologinėmis apnašomis užterštas paviršius

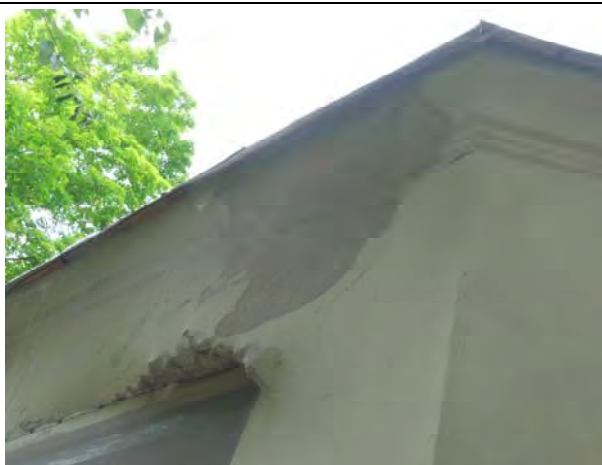
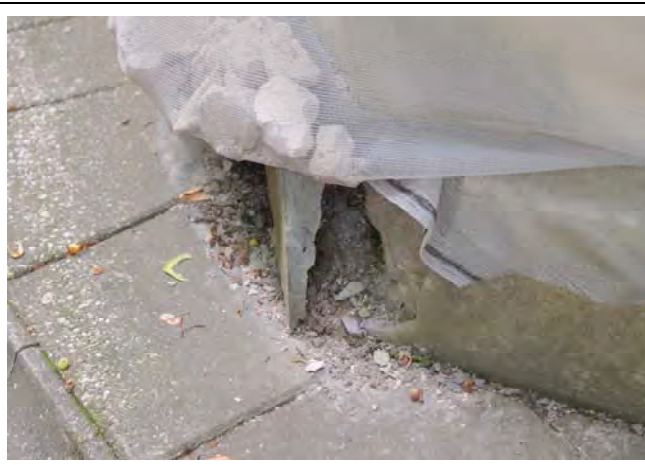
Pietryčių fasado fragmentas, 2024m. Matomas drėgmės pažeistas, atšokęs tinkas, mūro netektys įrengtas apsauginis tinkas (dėl galabais krentančio tinko)

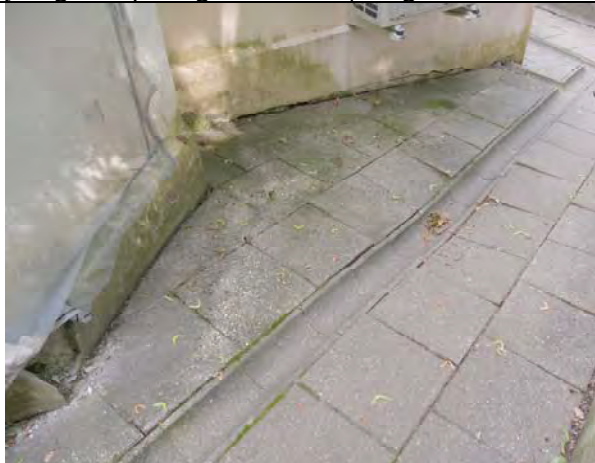
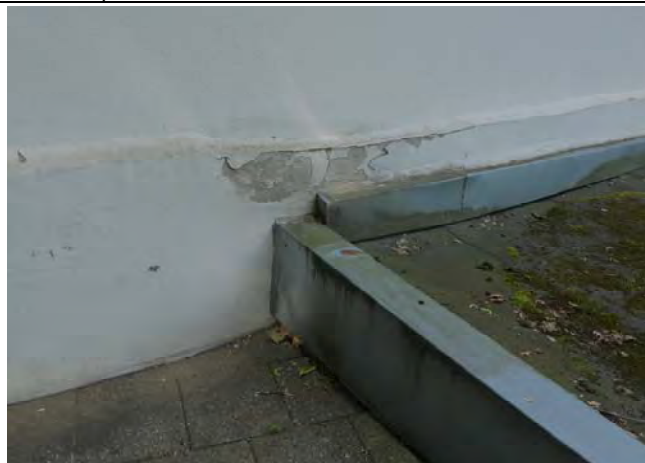
Šiaurės rytų fasado cokolinės dalies fragmentas, 2024m. Matomas drėgmės pažeistas, atšokęs tinkas, biologinėmis apnašomis užterštas paviršius

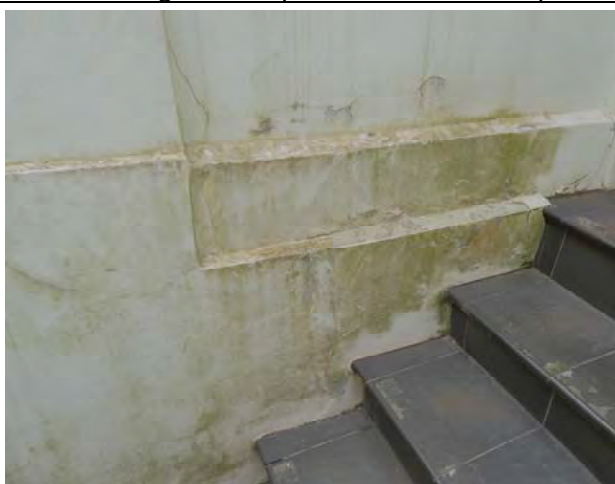
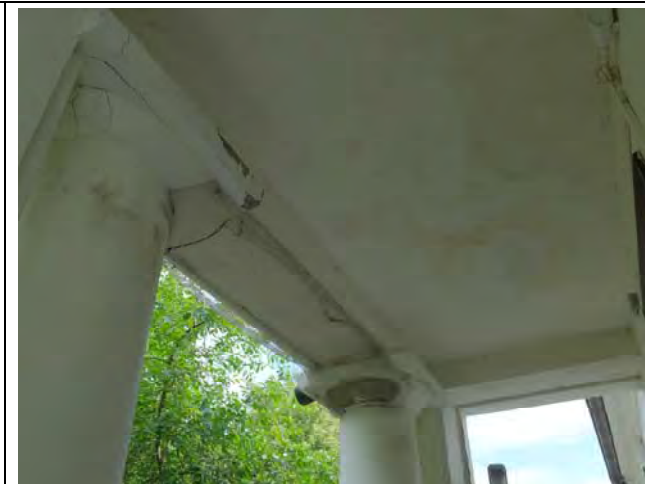
Šiaurės vakarų fasado laiptai su atramine sieniele ir kolonomis, laikančiomis balkoną, 2024m. Matomas stipriai drėgmės pažeistas ir biologinėmis apnašomis užterštas paviršius, įtrūkimai ir mūro netektys ties kolonų kapiteliais (sutvirtinta apsauginiu tinklu)

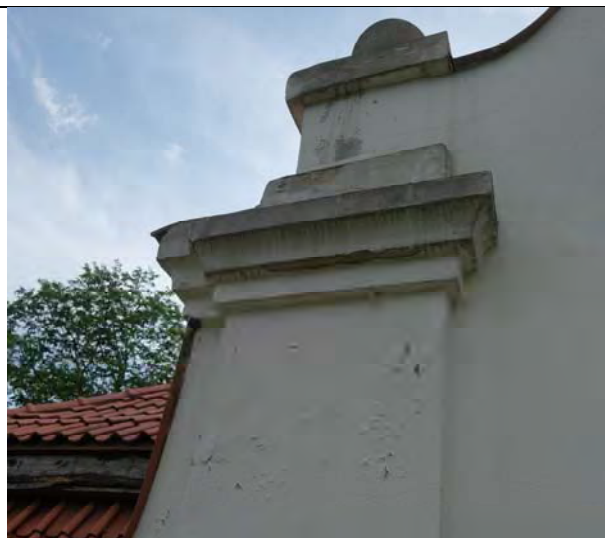
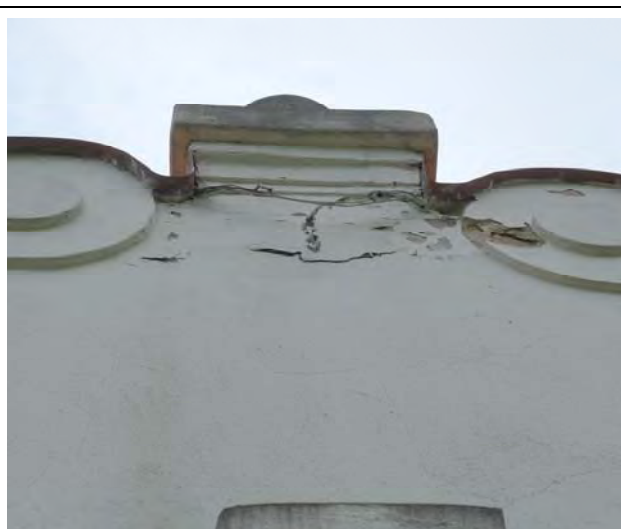
Šiaurės vakarų fasado frontono fragmentai, 2024m. Matomas drėgmės pažeistas paviršius, atšokęs tinkas, įtrūkimai ir mūro netektys

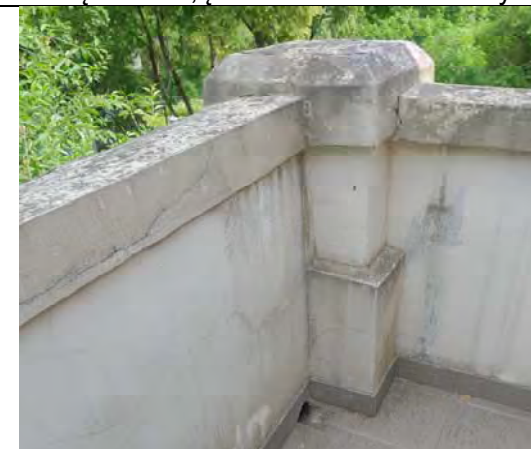
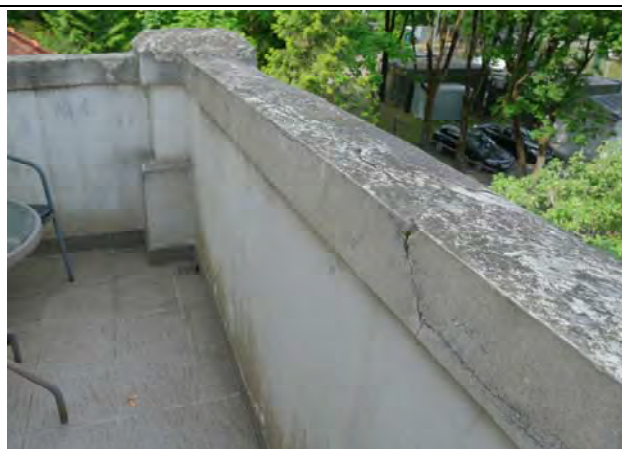
Šiaurės vakarų fasado balkono tvorelės fragmentai, 2024m. Matomas drėgmės ir biologinėmis apnašomis užterštas paviršius, įtrūkimai ir mūro netektys

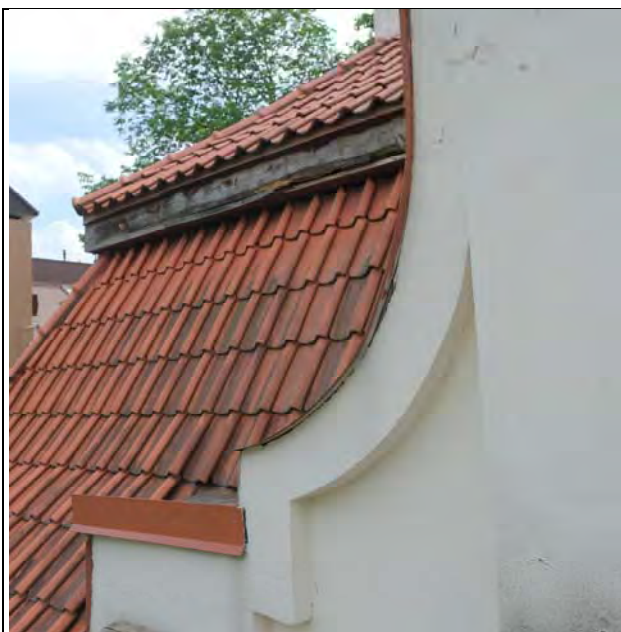
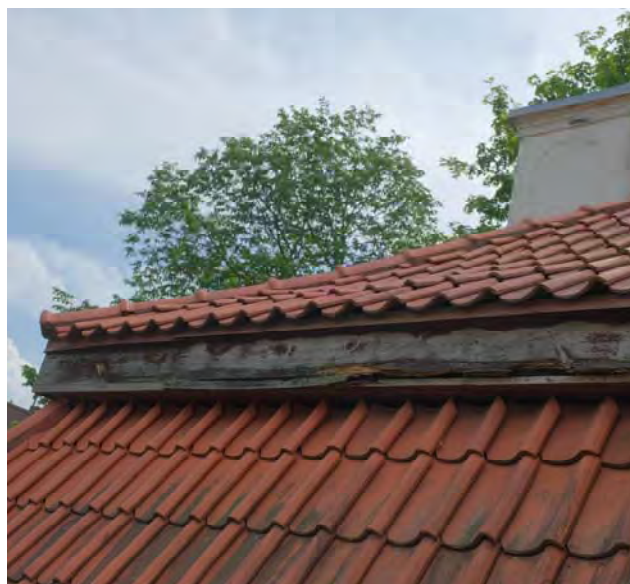
Šiaurės vakarų fasado frontono ir stogo fragmentai, 2024m. Matomas blogai įrengtas frontono apskardinimas (neužtikrina sandarumo), medinės valmo apaklimo lentos- sutrūnijusios

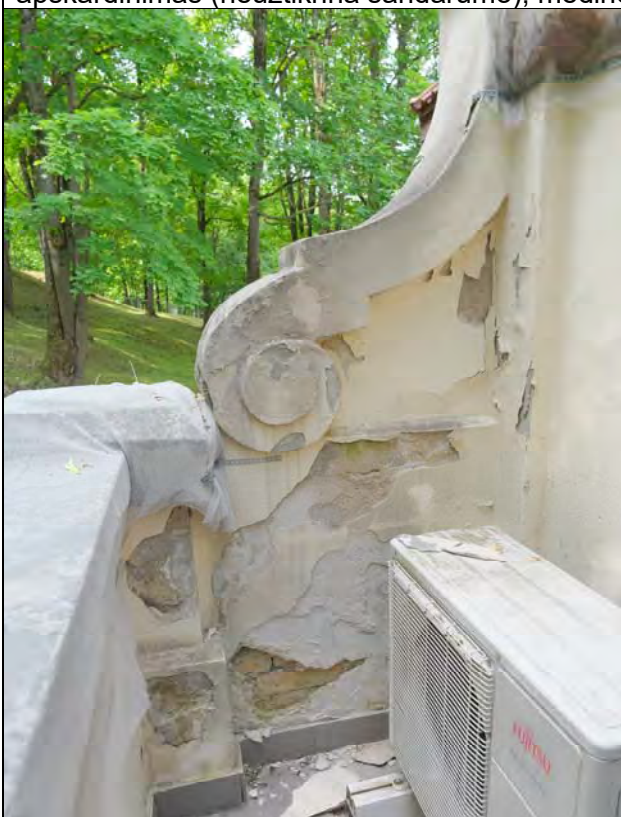
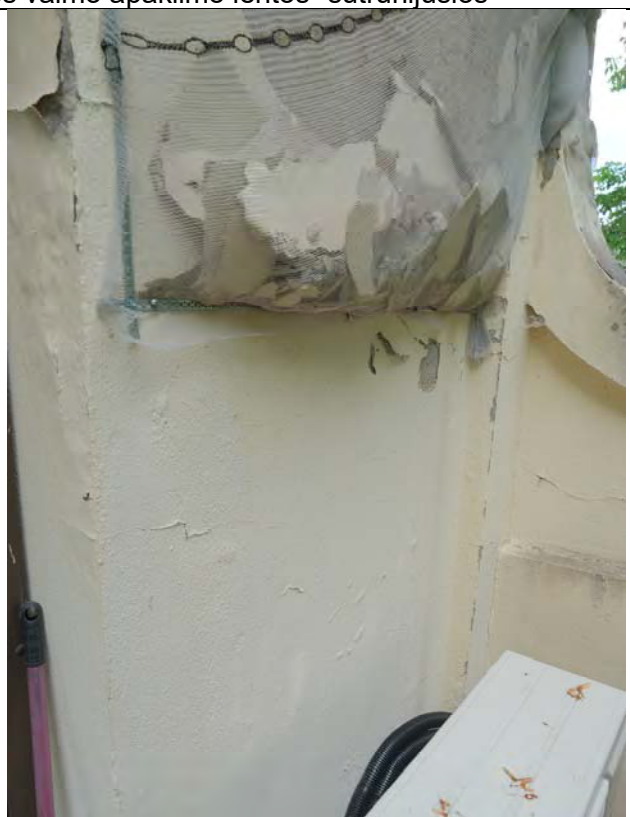
Pietryčių fasado frontono ir balkono tvorelės fragmentai, 2024m. Matomas labai stipriai drėgmės pažeistas, atšokęs tinkas, mūro netektys, įrengtas apsauginis tinkas (dėl galabais krentančio tinko)

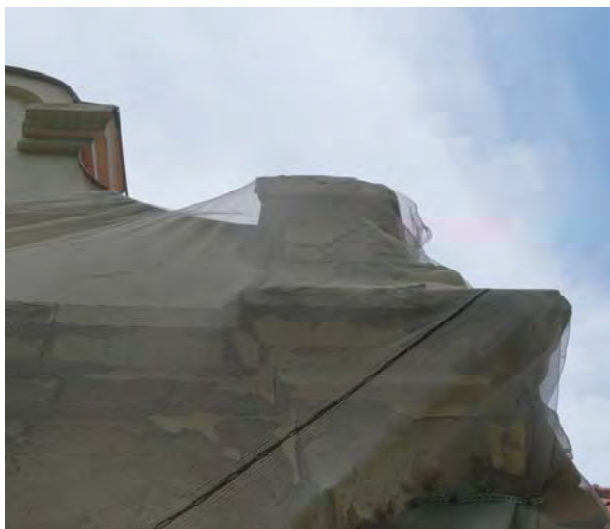
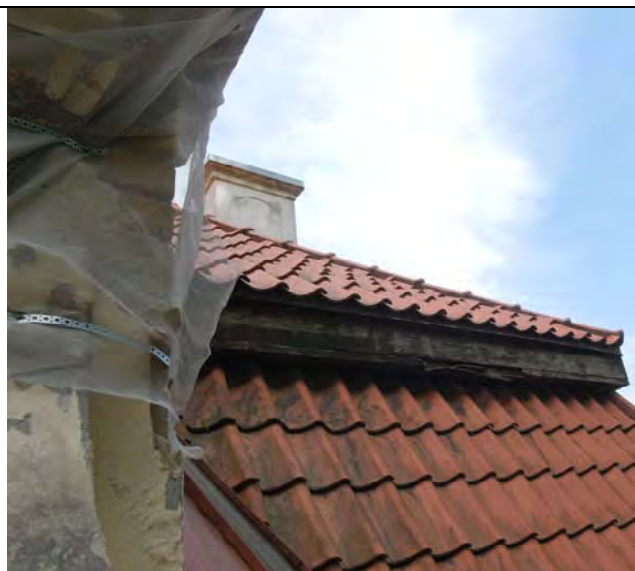
Pietryčių fasado frontono ir stogo fragmentai, 2024m. Matomas labai stipriai drėgmės pažeistas, atšokęs tinkas, mūro netektys, įrengtas apsauginis tinkas (dėl galabais krentančio tinko), medinės valmo apaklimo lentos- sutrūnijusios

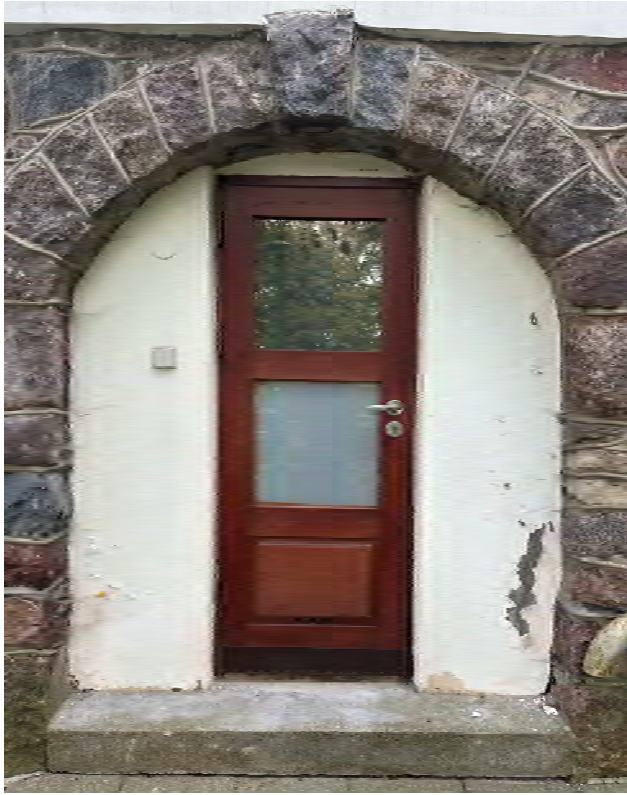
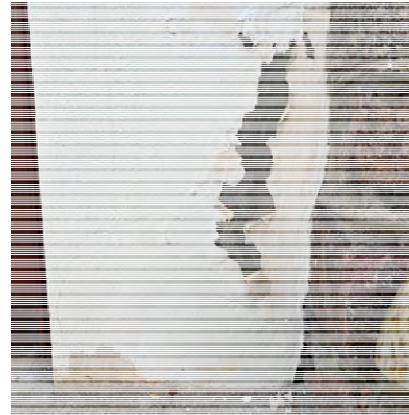
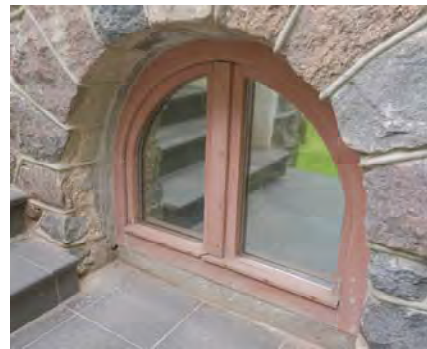
Durų anga į rūšį. Objektas pasižymi stipria centine ašimi ir simetrija, todėl arkinėje nišoje įrengtas stačiampių durų sprendinys- objektui nebūdingas. Zondavimų atlikti nebuvo galimybės dėl objekto specifikos (spec. paskirties teritorija ir objektas), *todėl būtina rangos metu patikslinti tyrimų duomenis*

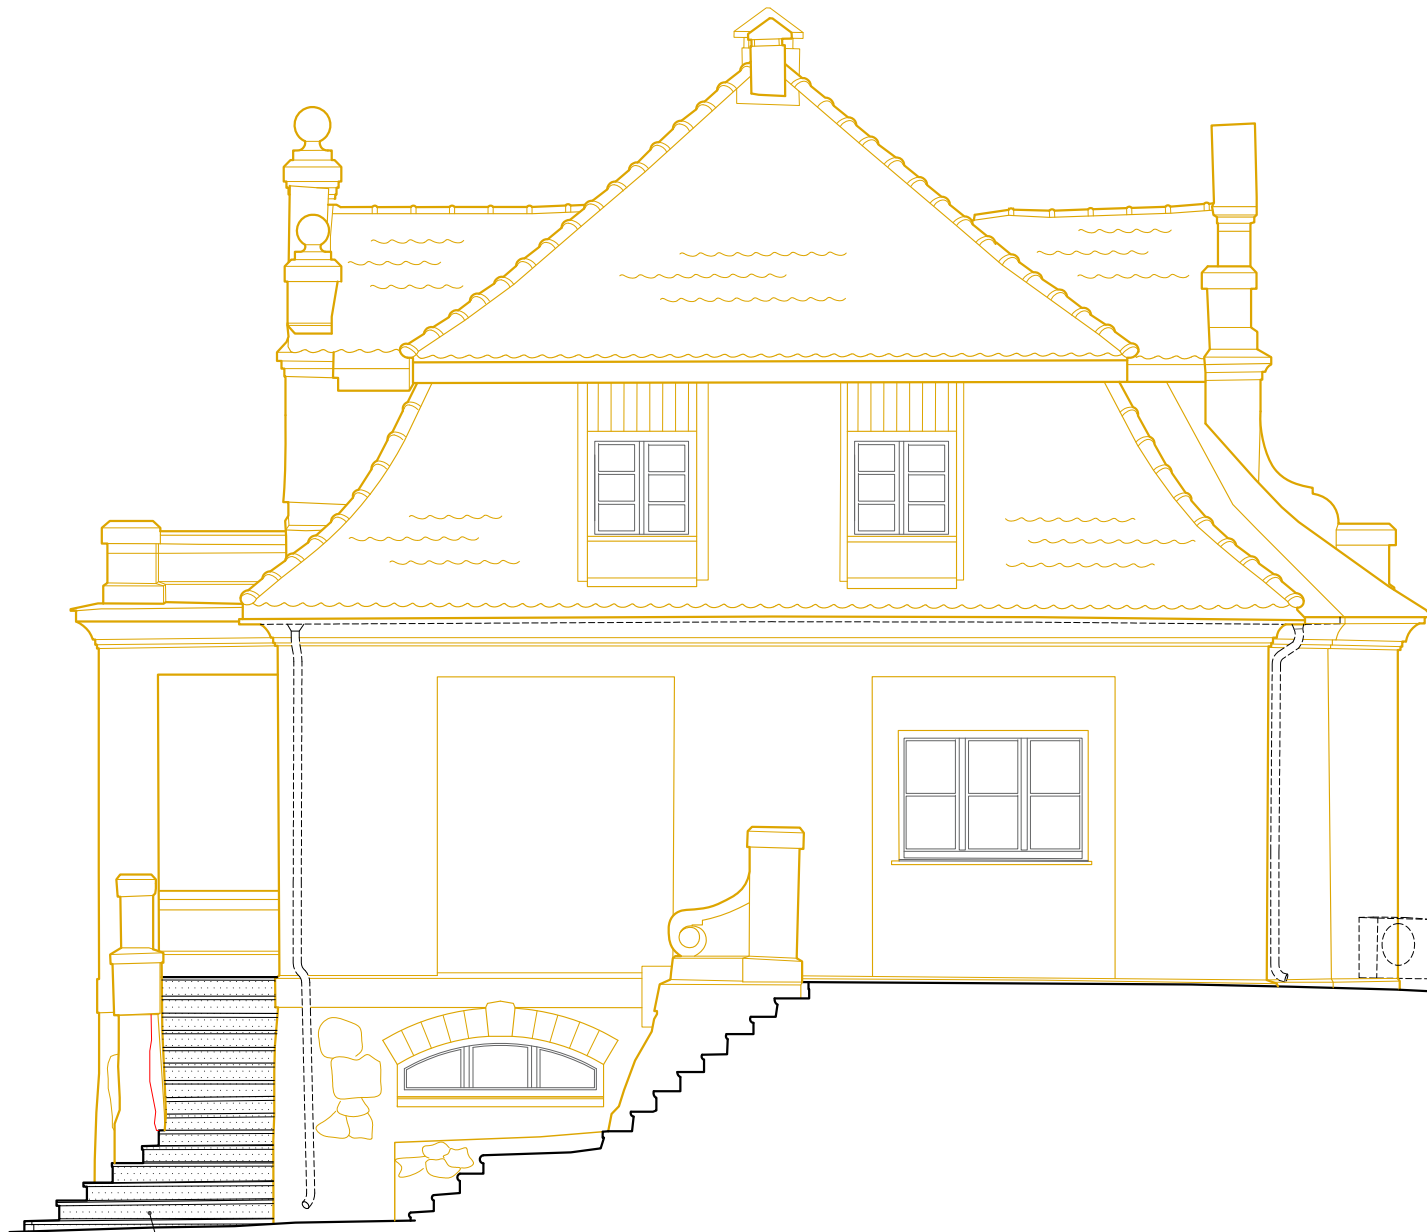
XX a. pab.- XXI a. pr. įrengta  
nauja laiptų apdaila (plytlės)

XX a. pab.- XXI a. pr. įrengta g/b  
atraminė sienutė

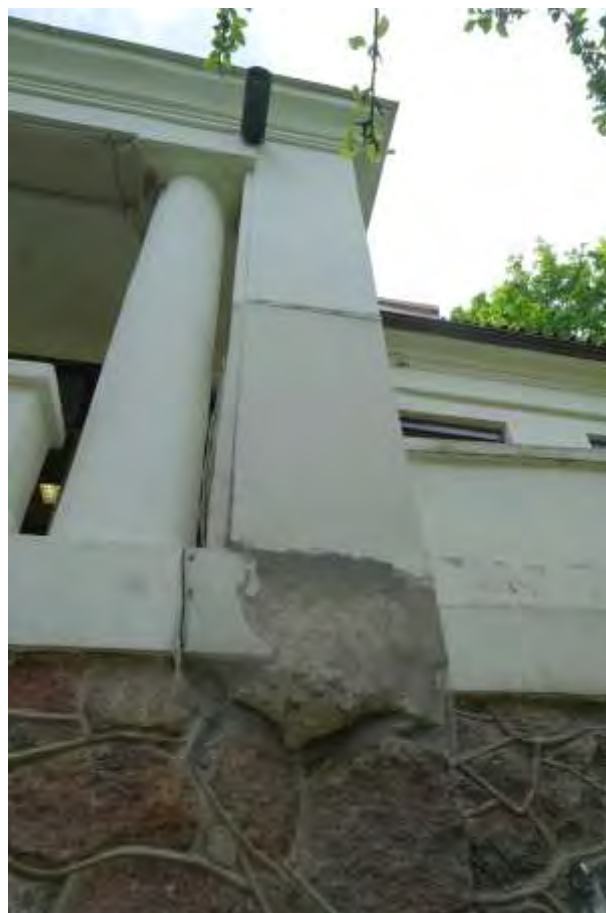
Mūro sienų pagrindiniai pažeidimai – drėgmė, kuri atsiranda nuo netinkamos lietaus nuvedimo sistemos bei stogo apskardinimų. ŠV pusėje didžiausi pažeidimai matomi ant portiko laikančių konstrukcijų bei mūrinių sienelių ties įėjimo aikšte. Pro pažeistą balkono vandens nuvedimo lataką, dalis kritulių vandens pakliūva į konstrukcijos vidų (portiko kolonų viršutinė dalis) ir mūro kapiliarais bei susidariusiais plyšiais leidžiasi žemyn. Todėl aiškiai yra matomi tinko trūkimai ir atsisluoksniavimai nuo plytų mūro, jo trupėjimai bei kolonų viršaus kapitelių gilūs drėgminiai pažeidimai (trūkimai, ištrupėjimai). Pro platų plyšį, susidariusį tarp tinko ir plytų mūro stulpo, išėjusi drėgmė neigiamai paveikė apatinę mūro dalį (išbyrėjo įdrėkęs tinkas). PR fasade sienų drėgminiai pažeidimai prasideda nuo cokolio viršaus. Ten matomas sutrūkinėjęs, atsisluoksniavęs bei dalinai nukritęs tinkas, kuris, didžiojoje dalyje, yra pasidengęs biologinėmis apnašomis. Pro pažeistą tinką, vanduo pakliūva ant laikančio plytų mūro. Nuo grindinio plytelių besitaškantis kritulių vanduo. Panašūs sienos pažeidimai matomi ir aukščiau, ties karnizu bei balkono apačia. To priežastis, ne visu perimetru įrengta lietaus nuvedimo sistema bei balkono lietaus nuvedimo kanalo pažeidimai. Šioje fasado pusėje yra stipriai pažeistas ir dekoruotas frontonas, esantis virš balkono. Didžiojoje jo dalyje tinkas gerokai paveiktas drėgmės, sutrūkinėjęs ir dalinai nukritęs. Vietomis atsivėręs plytų mūras ir toliau neigiamai yra veikiamas atmosferos poveikio. Ši pastato sienos dalis neigiamo drėgmės poveikio sulaukia nuo stogo besileidžiančio kritulių vandens, kuris, pro nesandarius apskardinimus ties mūru, pakliūva į sienos konstrukciją ir kapiliarais leidžiasi žemyn. Dėl šių priežasčių, drėgmė pakliūva ir į patalpų vidų, kur sienos pasidengusios pelėsiu, užterštos mikrobiologiniais organizmais. Sienų drėgminiai pažeidimai, tik mažesnės apimties, matomi ir ŠR pusėje. Žiūrėti FF-8...20.

FF-13. Iškritęs tinko skiedinys mūrinio stulpo apačioje

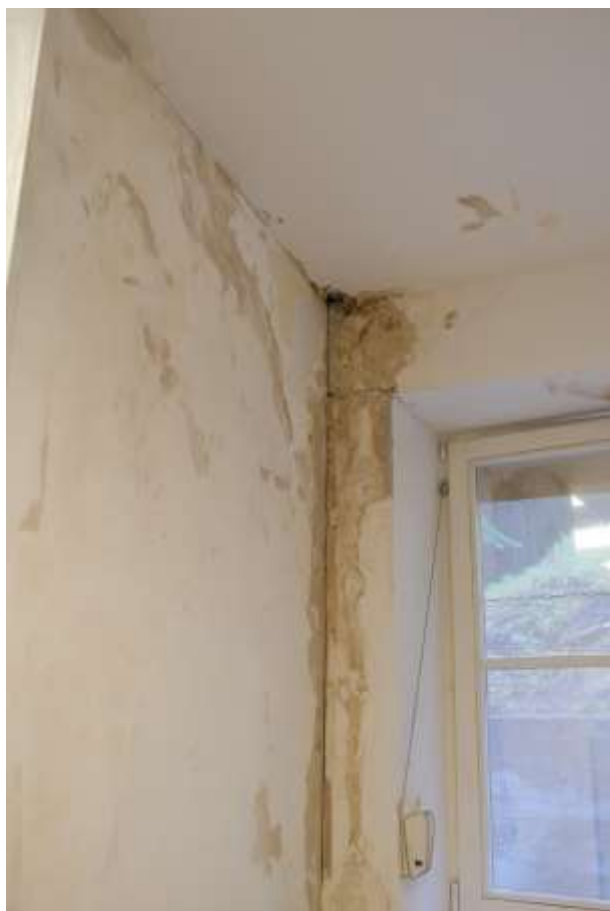
FF-18. Sienų vaizdas iš vidaus patalpoje balkonu

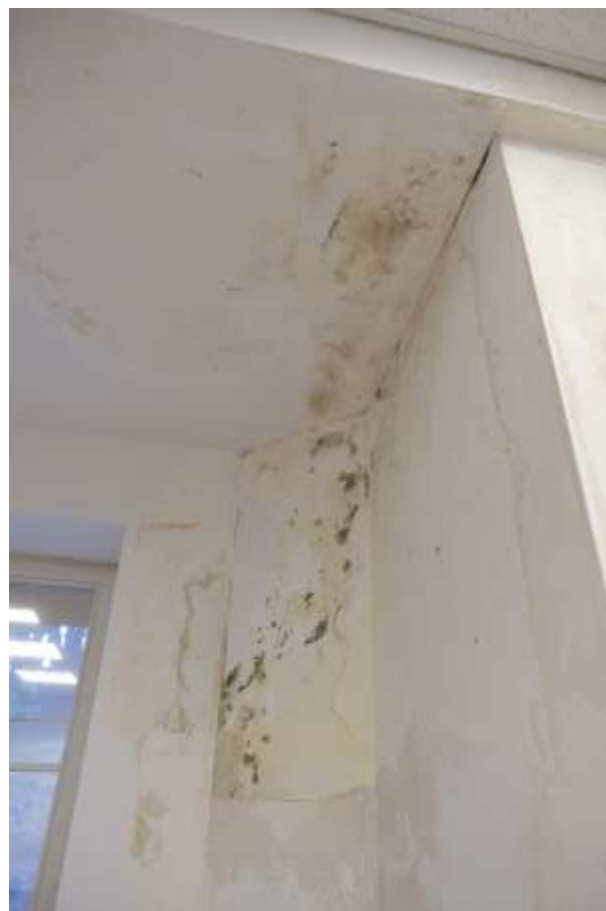
FF-19. Sienų vaizdas iš vidaus patalpoje po balkonu

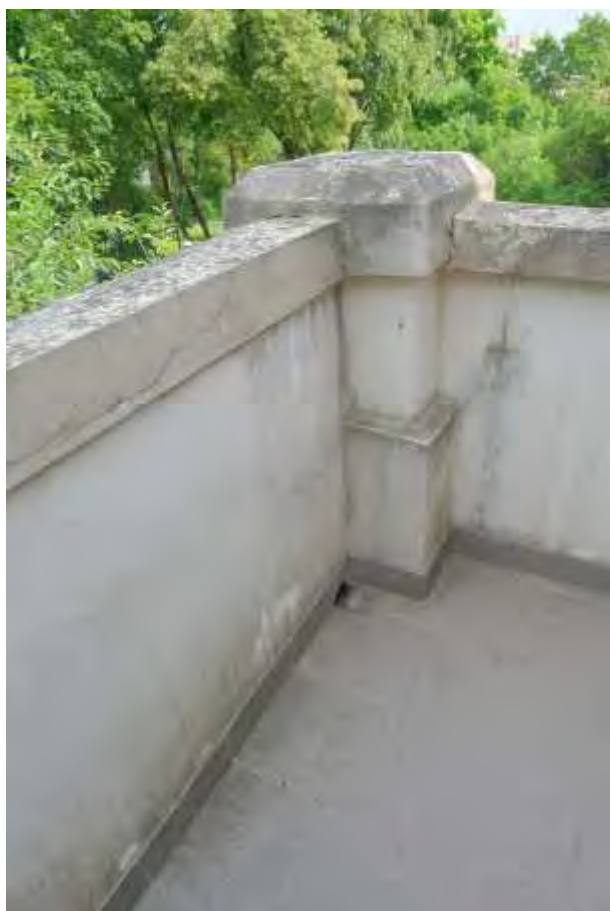
ŠV pusėje esantis balkonas trimis kraštais atremtas ant portiko viršaus. Tinkuotos vertikalios sienelės – plytų mūro, atremtos ant apatinės plokštės. Tinkas iš abiejų pusių, didžiojoje dalyje, yra sutrūkinėjęs, paveiktas drėgmės. Sienelių viršus apjungtas betoniniu profiliuotu porankiu, kuris visu ilgiu yra sutrūkinėjęs. Pro susidariusius plyšius vanduo pakliūva į konstrukciją, ardydamas ją iš vidaus. Vanduo balkone nuvedamas pro du į konstrukciją įleistus latakus, o į lauką išmetamas pro metalinius vamzdžius, atitrauktus šiek tiek nuo fasado. Pagal portiko viršaus drėgminius pažeidimus aiškiai matoma, kad abu kanalai yra pažeisti ir dalį kritulių vandens praleidžia į konstrukcijos vidų. Žiūrėti FF-21...23.

FF-21. ŠV balkono vaizdas iš kairės

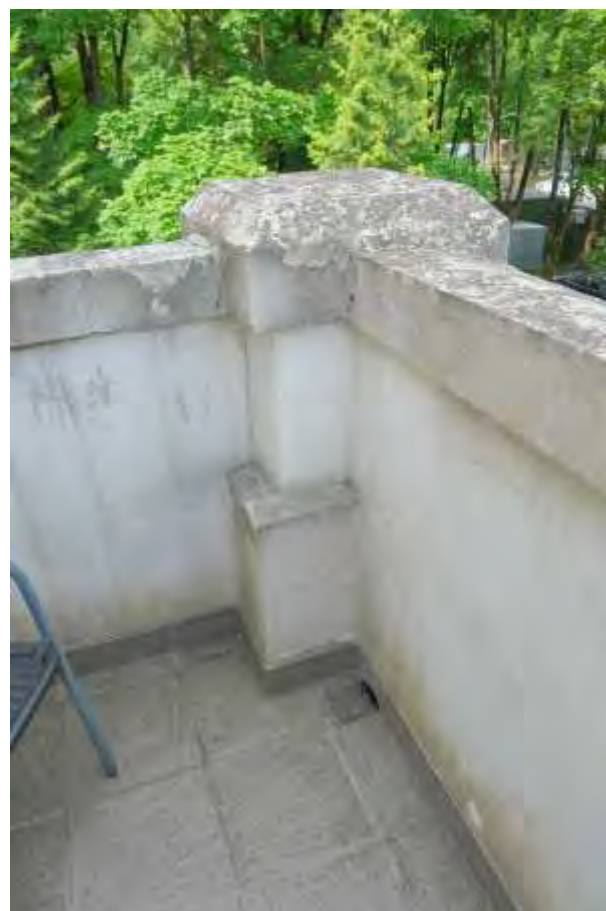
FF-22. ŠV balkono vaizdas iš dešinės

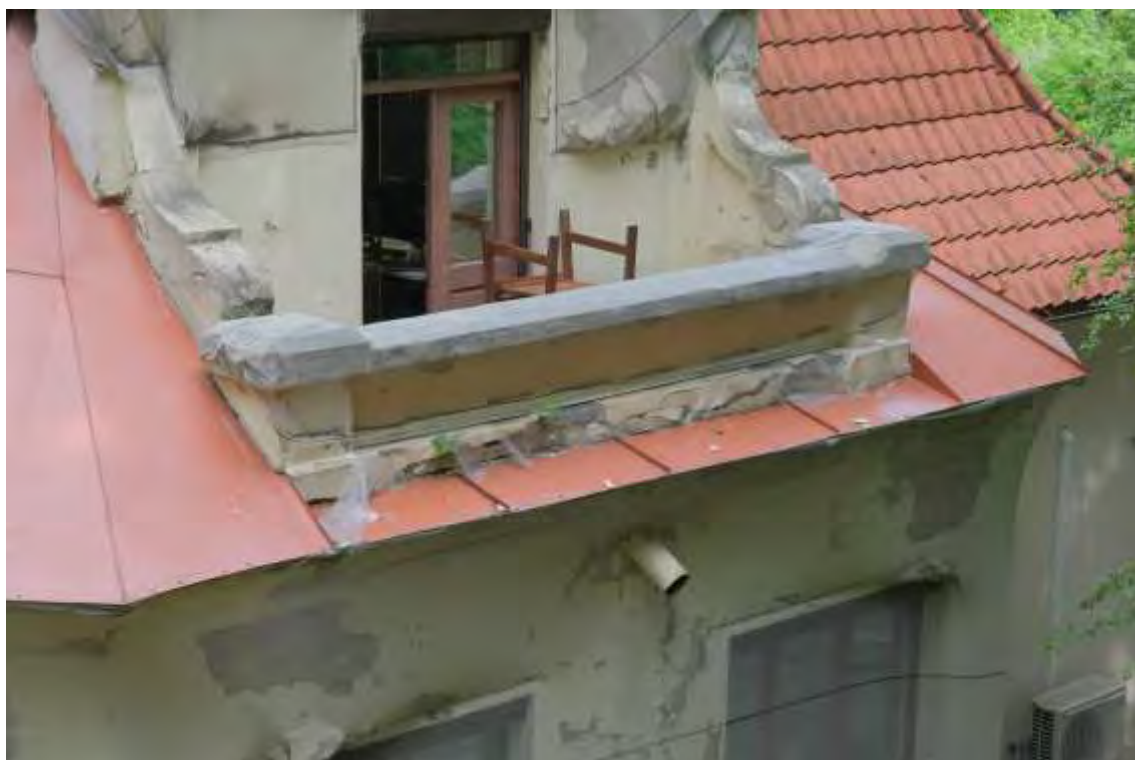
FF-24. Bendras vaizdas PR balkono

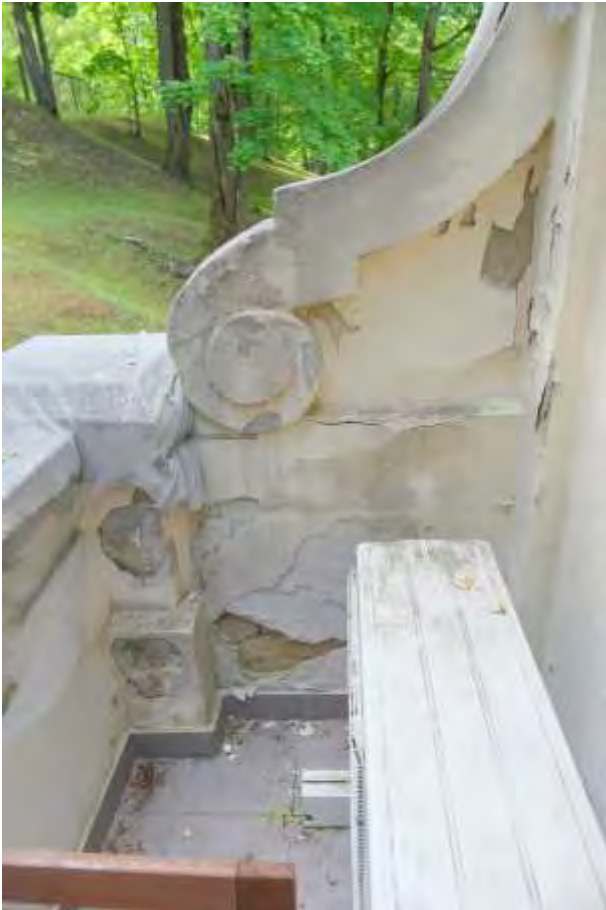
FF-25. PR balkono pažeidimai iš kairės

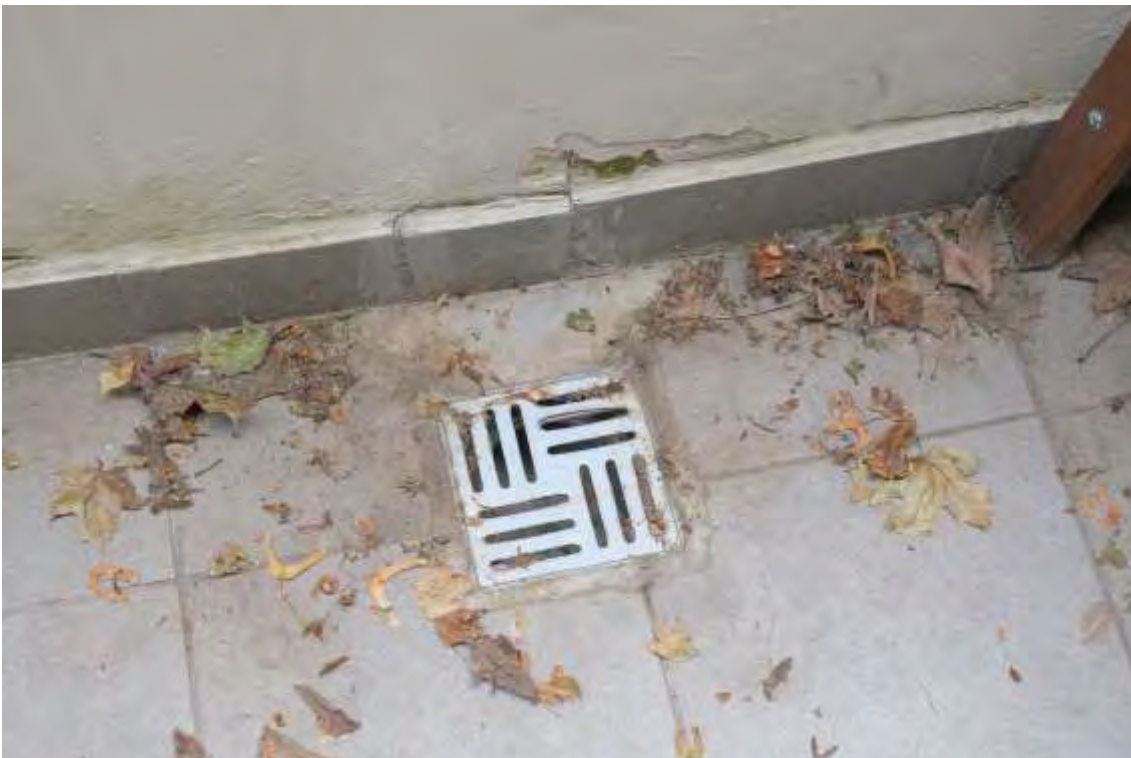
FF-27. PR balkono vandens nuvedimo trapas

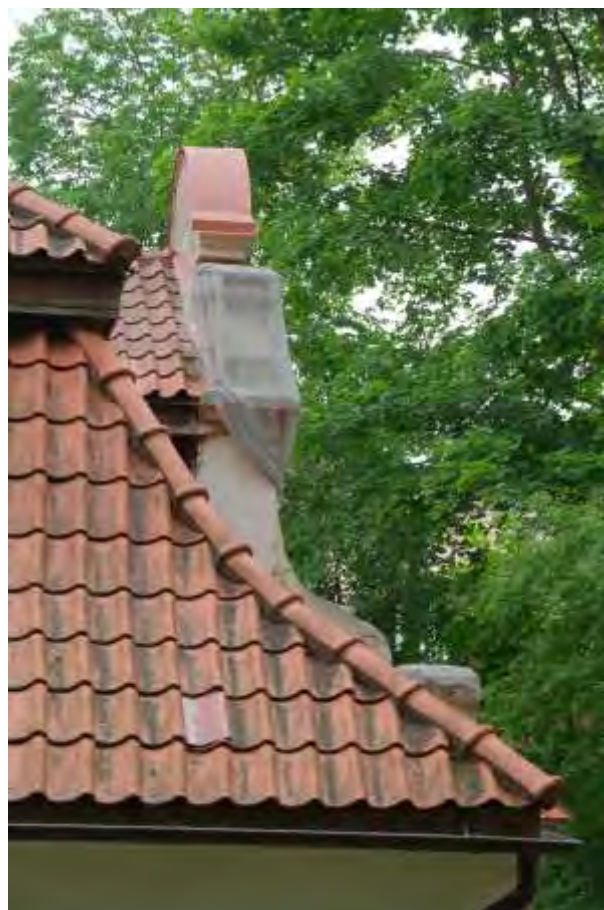
Didesnių stogo čerpių netekčių ar pasislinkimų viena kitos atžvilgiu, kiek tai galima pamatyti vizualiai, nepastebėta (išskyrus vieną čerpę PV stogo šlaite, kuri remontuota ant viršaus pritvirtinant skardos lankstinį). Parapetų ir karnizų apskardinimai nenuplėšti, skardos korozijos nepastebėta. Tačiau apskardinimų sujungimas su mūro sienomis yra atsipalaidavęs ir nesandarus. Pastarasis pažeidimas ypač matomas ties stogo ir parapeto sienos sandūra PR pusėje, virš balkono. Medinės vėjalentės, skiriančios stogo šlaitus, visu perimetru yra pažeistos drėgmės ir puvinio. Įlinkusių ar kitaip deformuotų stogo vietų nepastebėta. Žiūrėti FF-28...32.

FF-31. Pažeistās ir vandenī praleidziantis PR pusēs stogo apskardīnīmās ties frononu. Matoma remontuota čerpē skardos lankstīni

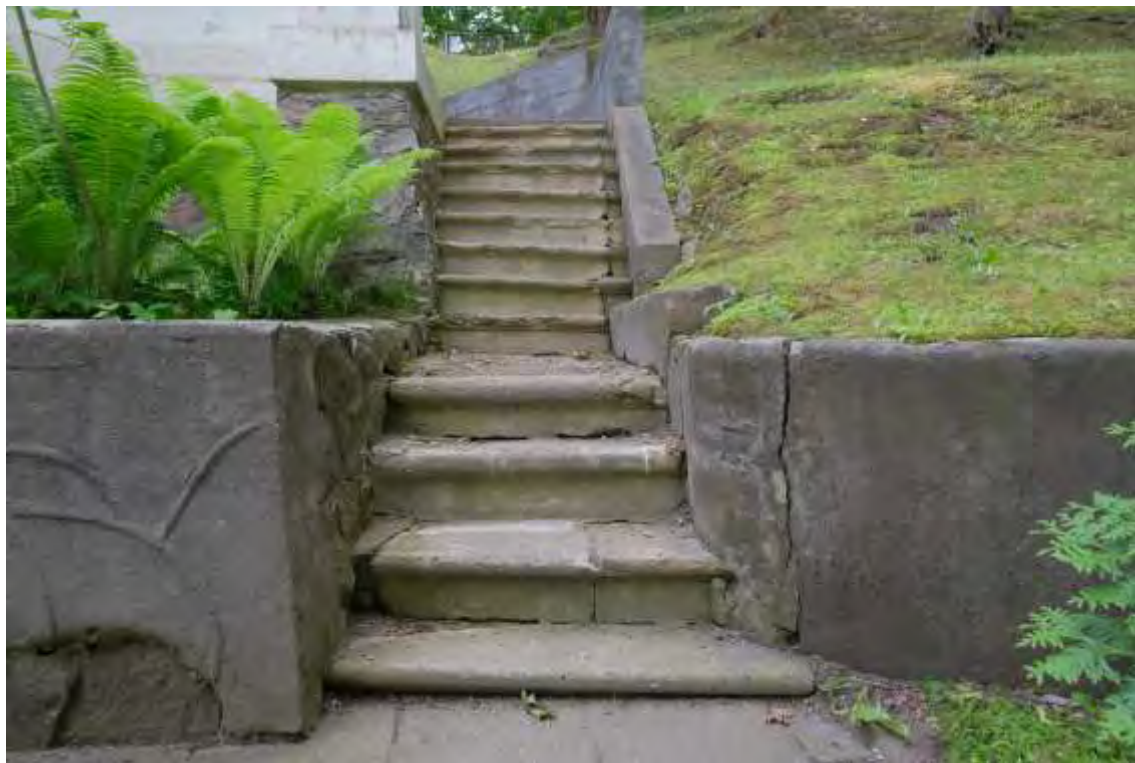
FF-33. Konstrukcijų vaizdas pastato PV pusėje

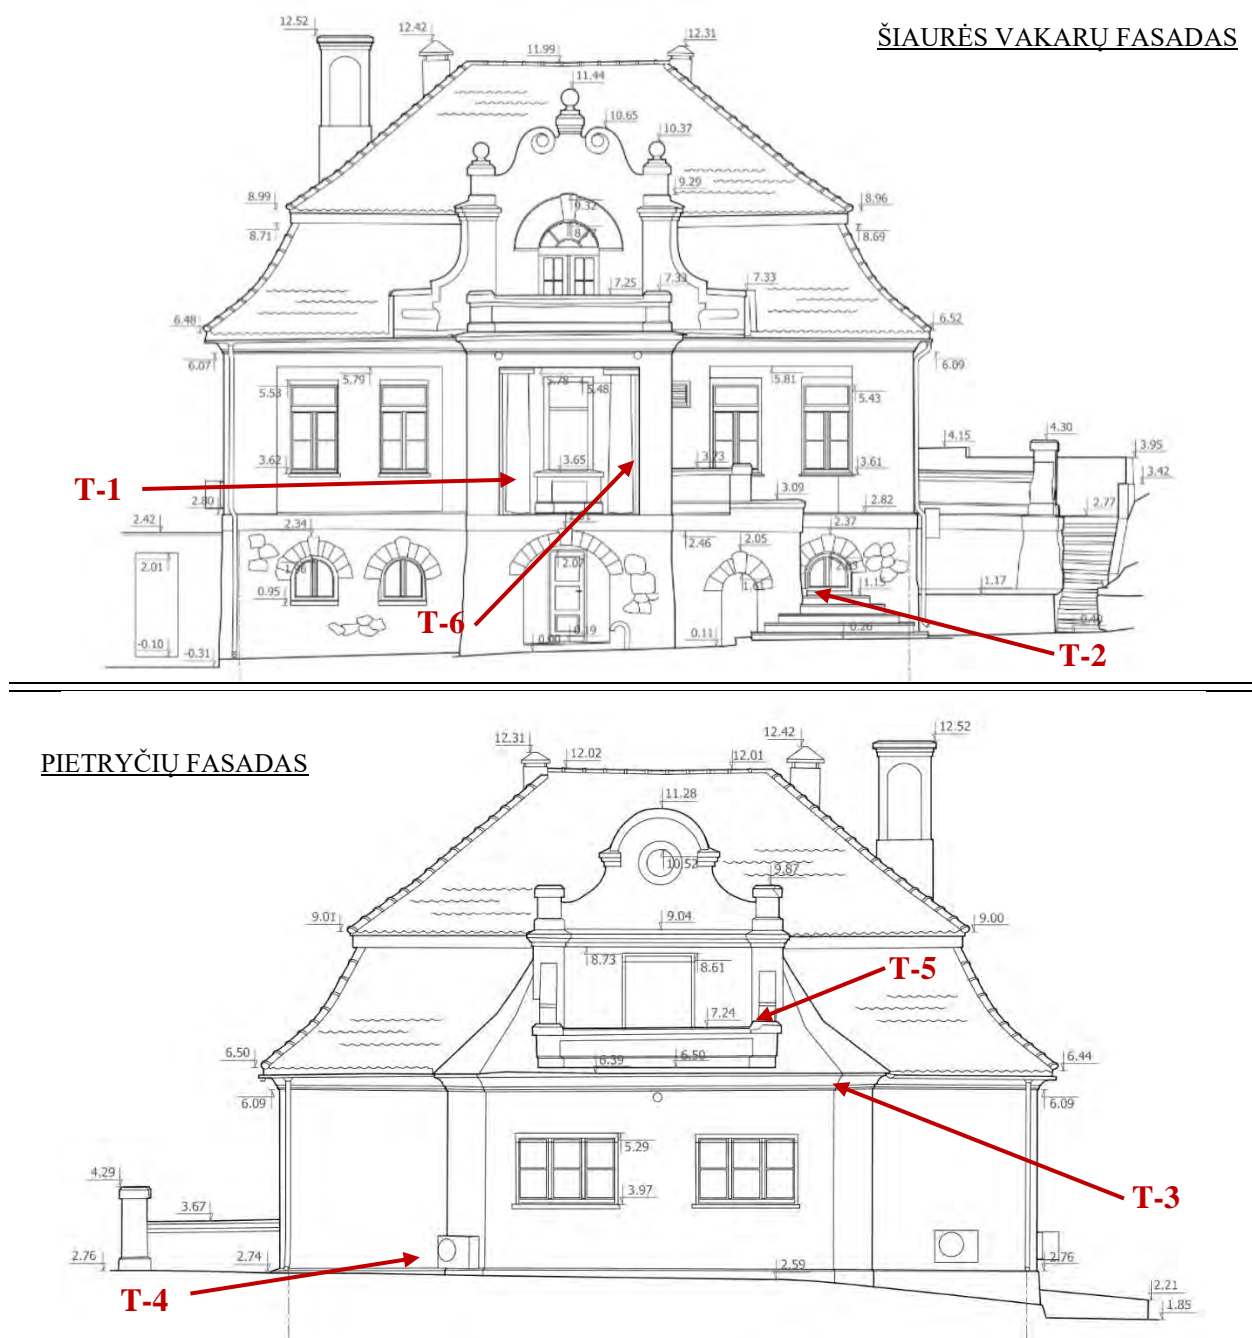
*1 pav. Pastato šiaurės vakarų ir pietryčių fasadų išsklotinės su pažymėtomis mėginių paėmimo vietomis tinko skiedinių cheminei ir granulimetrinei analizei atlikti*

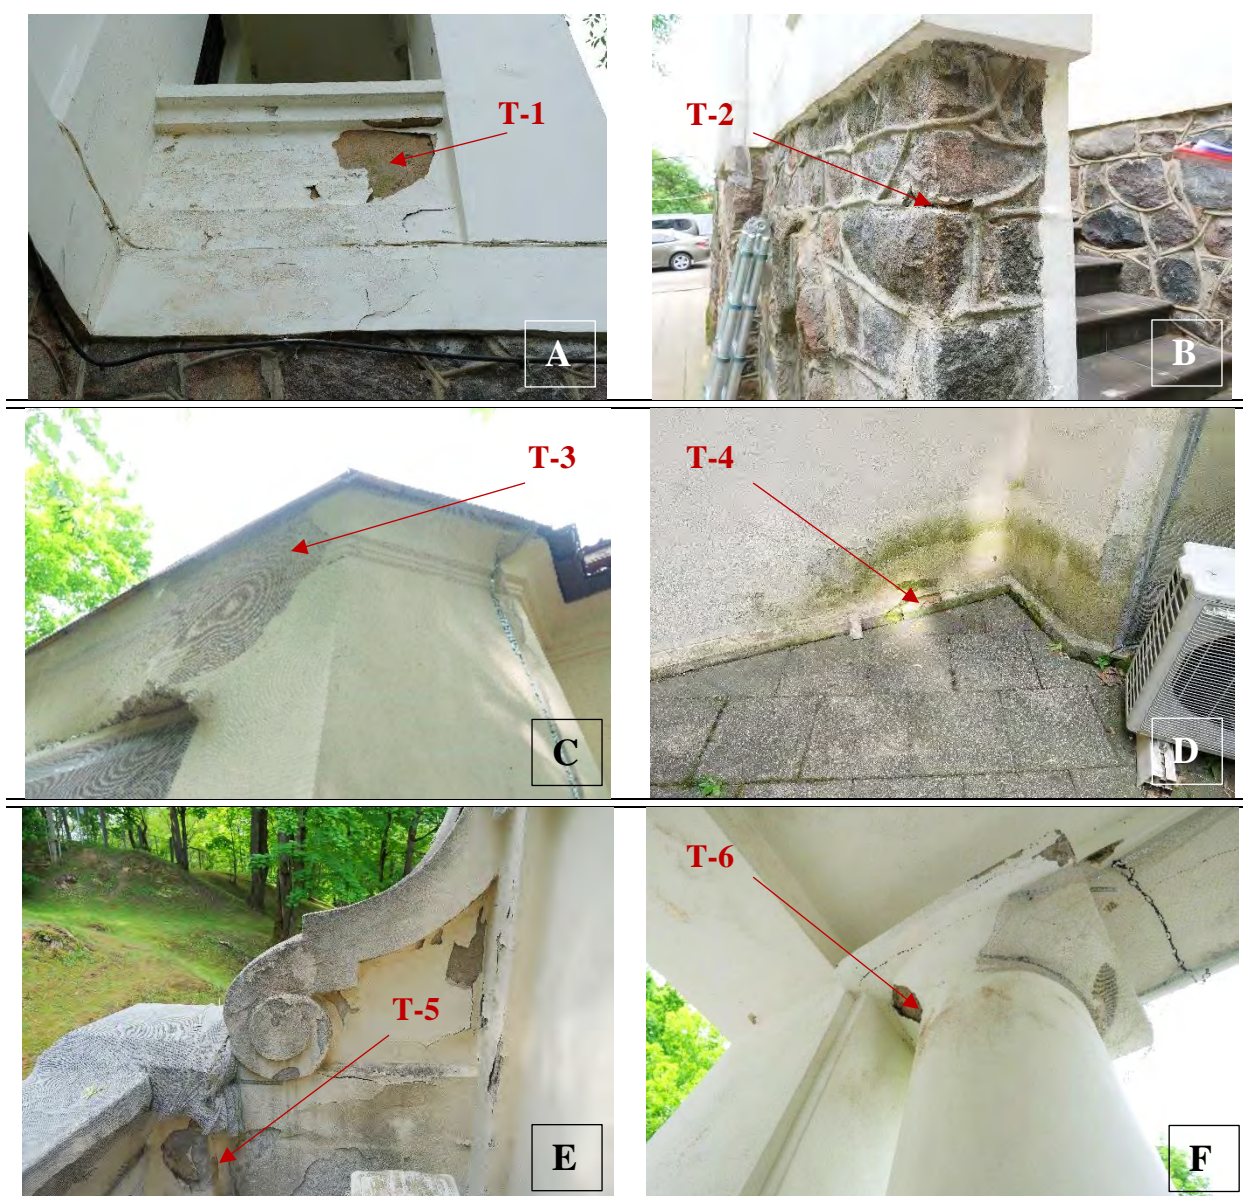
**2 pav. Mėginių paėmimo vietos tinko skiedinių cheminei ir granulimetrinei analizei atlikti**

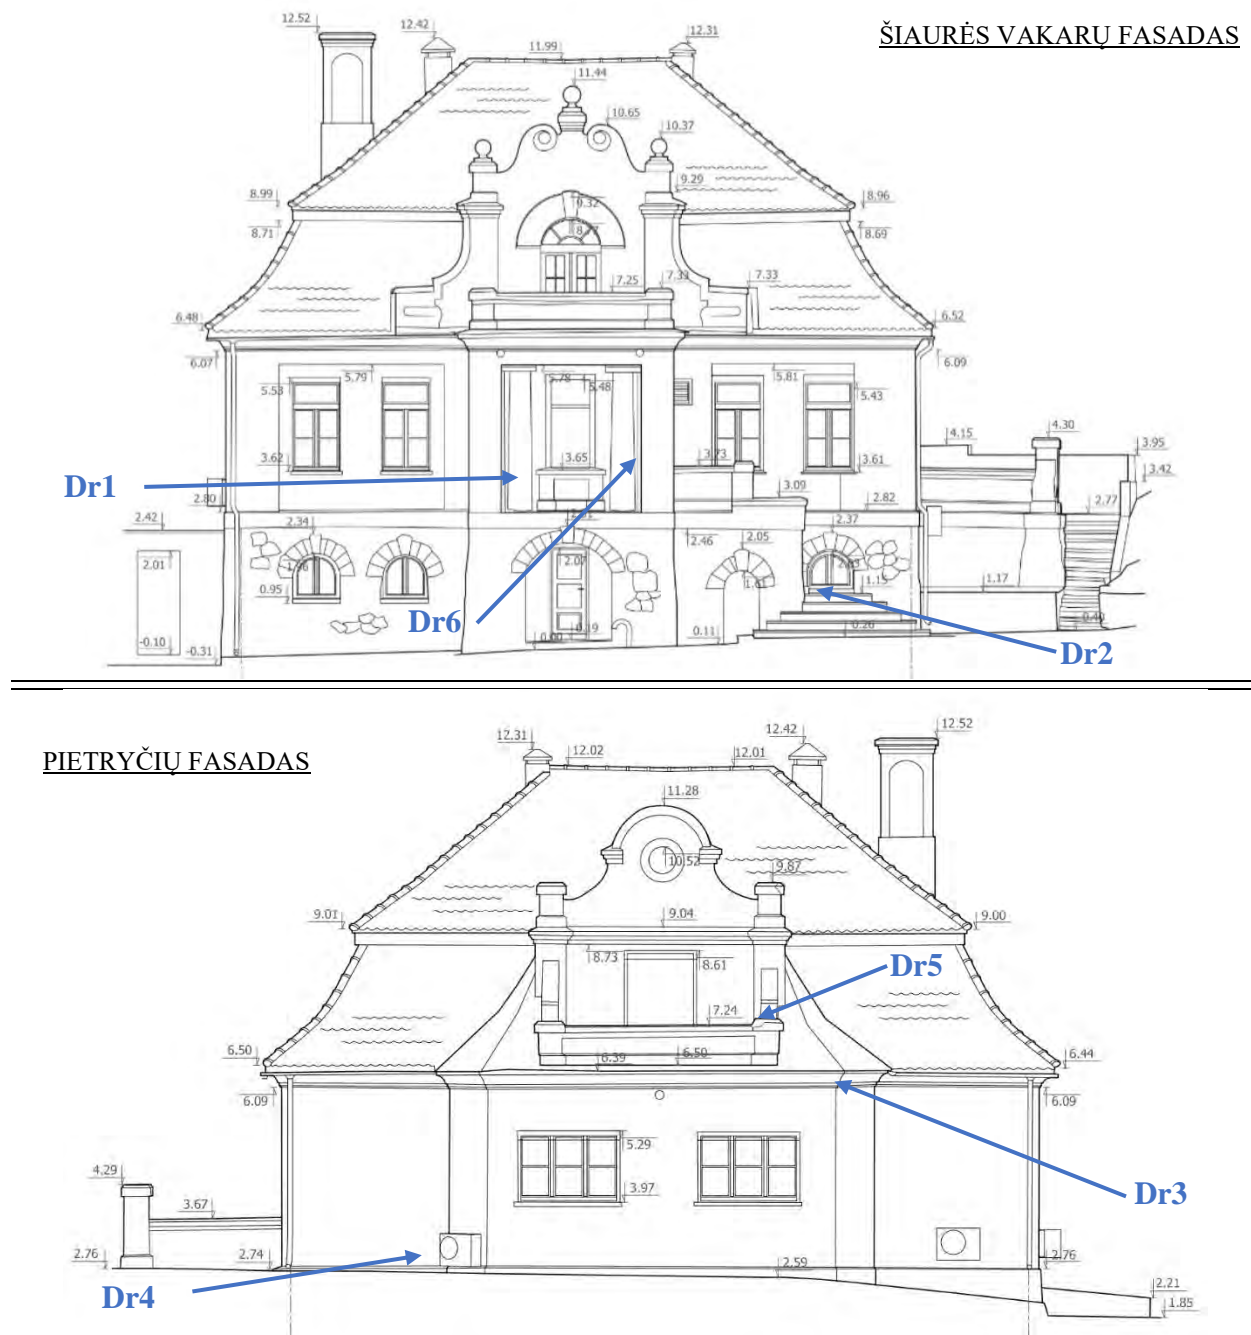
**3 pav. Pastato šiaurės vakarų ir pietryčių fasadų išsklotinė su pažymėtomis mėginių paėmimo vietomis vandenyje tirpių druskų analizei atlikti**

Atlikus vandenyje tirpių chloridų ( $Cl^-$ ) druskų kokybinę cheminę analizę, nustatyta, kad bendras užterštumas šiomis druskomis yra mažas – tik mėginyje Dr2 nustatyti dideli kiekiai šių druskų. Likusiuose mėginiuose nustatyti labai maži kiekiai ar tik pėdsakai šių druskų.

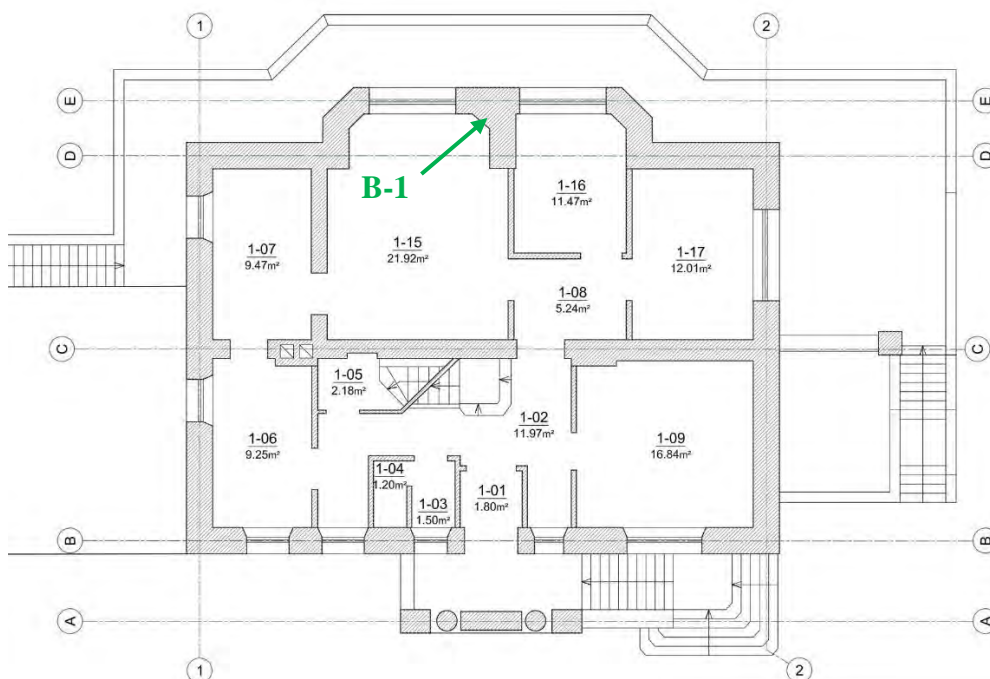
**4 pav. Pastato I-ojo aukšto patalpų planas su pažymėta mėginio paėmimo vieta biologiniams tyrimams atlikti**
