**UKMERGĖS MIESTO STADIONO (1U1/p, UNIKALUS NR. 8197-0002-0010)
GRUODŽIO 17-OSIOS G. 52, UKMERGĖJE, TRIBŪNŲ KONSTRUKCIJŲ
DALINĖ EKSPERTIZĖ**

Detalus ekspertizės rezultatų aprašas prie ekspertizės akto Nr. B221-E24

2026-04

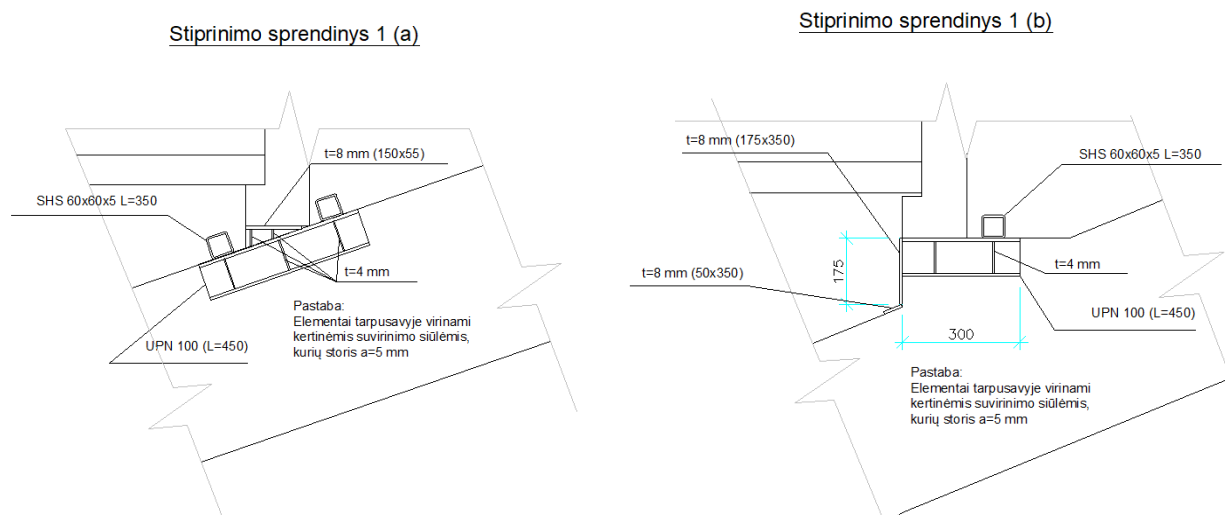
3.1 pav. Tribūnų šalutinių sijų stiprinimo sprendinys

Atsižvelgiant į nustatytus šalutinių sijų atraminių zonų pažeidimus (glemžiamo betono suirimą, atraminių detalių koroziją, nepakankamą atramos ilgį), sijų atramines zonas stiprinimo rekomenduojami sprendiniai pateikti 3.1 paveiksle.

Šalutines sijas tarp pastato ašių B–C rekomenduojama stiprinti pagal sprendinį 1 (b), atsižvelgiant į skirtingą pagrindinių sijų atramų suformavimą, lyginant su ruožu tarp ašių A–B. Šiuo atveju taikomas analogiškas stiprinimo principas – įrengiamas lovinio (UPN) tipo plieninis profilis po sijos atramos zona, papildomai montuojant plieninius vamzdinių profilių elementus ir metalines plokšteles, užtikrinančias apkrovų paskirstymą ir atramos zonos standumą.

Visi plieniniai elementai tarpusavyje sujungiami suvirinimo siūlėmis (siūlės storis – ne mažesnis kaip 5 mm).

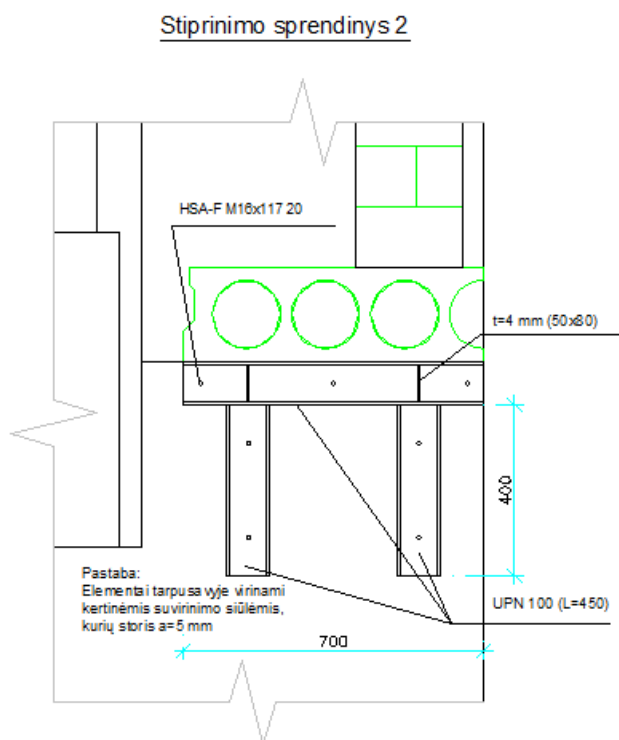
3.2 pav. Perdangos plokščių atraminės zonos stiprinimo sprendinys

Atsižvelgiant į nustatytus perdangos plokščių atraminių zonų pažeidimus (įstrižinius plyšius, betono suirimą ir sumažėjusią laikomąją galią), perdangos plokščių atraminių zonų stiprinimo rekomenduojamas sprendinys pateiktas 3.2 paveiksle.

Numatomas atraminės zonos stiprinimas įrengiant papildomą plieninę konstrukciją. Po perdangos plokšte montuojami lovinio (UPN) tipo plieniniai profiliai, kurie perima apkrovas iš

plokštės ir perduoda jas į esamą gelžbetoninę koloną. Įrengta plieninė konstrukcija padidina atraminės zonos laikomąją galią ir sumažina tolesnio plyšių vystymosi bei deformacijų riziką. Plieniniai elementai prie kolonų tvirtinami mechaniniais inkarais (pvz., HSA tipo arba analogiškais). Visi plieniniai elementai tarpusavyje sujungiami suvirinimo siūlėmis, kurių storis – ne mažesnis kaip 5 mm.
