**STATINIO APŽIŪROS AKTAS**

2025-05-21 Nr. KA\_60012339\_0002

Objekto adresas: J. Basanavičiaus g. 18, Kėdainiai

Apžiūra: Metinis apžiūros aktas

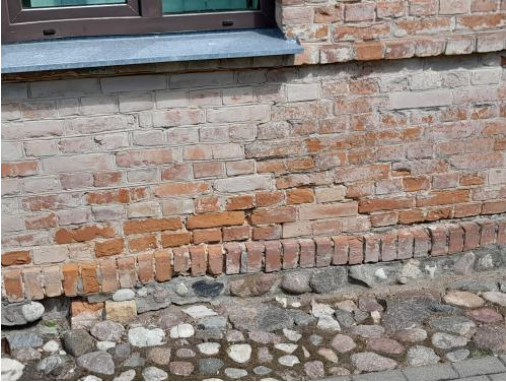
3

<p>Pastato perimetrą keliuose vietose fiksuojami susiformavę vertikalūs mūro plyšimai, galimai vyksta pamatų sėdimas.</p>	Vidutinė	<p>Atlikti remontinius mūro sustiprinimo darbus pritaikant tokio tipo darbų remonto technologija ir medžiagas, įvertinat, kad tai paveldas. Stebėti po atliktų darbų ar nevyksta progresijos ir/ar neatsinaujina plyšimai. Esant poreikiui atlikti tyrimus plyšimų atsiradimui nustatyti, pagal pateiktas išvadas atlikti remontinius darbus. (Kaina pateikta preliminari 1m2).</p>	120.0

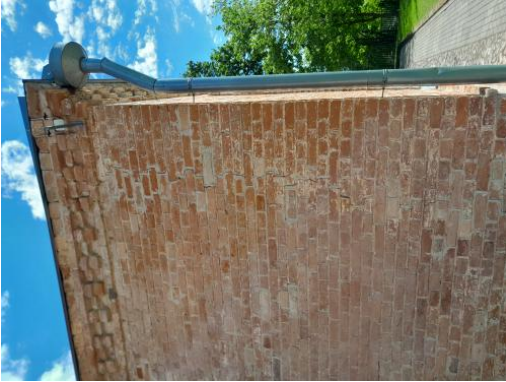
4

<p>Perimetrų ties sąramomis fiksuojami susiformavę plyšimai, kelios vietos vizualiai mūras pilnai atplyšęs.</p>	Vidutinė	<p>Taip pat atlikti remontinius sąramų sustiprinimo/atstatymo darbus pritaikant tokio tipo darbų remonto technologija ir medžiagas, įvertinat, kad tai paveldas. Stebėti po atliktų darbų ar nevyksta progresijos ir/ar neatsinaujina plyšimai. Esant poreikiui atlikti tyrimus plyšimų atsiradimui nustatyti, pagal pateiktas išvadas atlikti remontinius darbus. (Kaina pateikta preliminari).</p>	2000.0

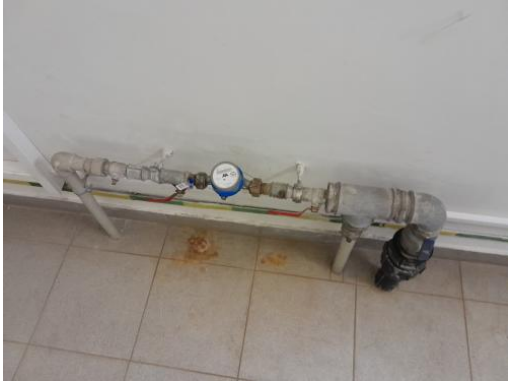
Apžiūros metu esminių trūkumų nepastebėta.	Maža	Vykdyti tolimesnius nuolatinius priežiūros darbus.	0.0

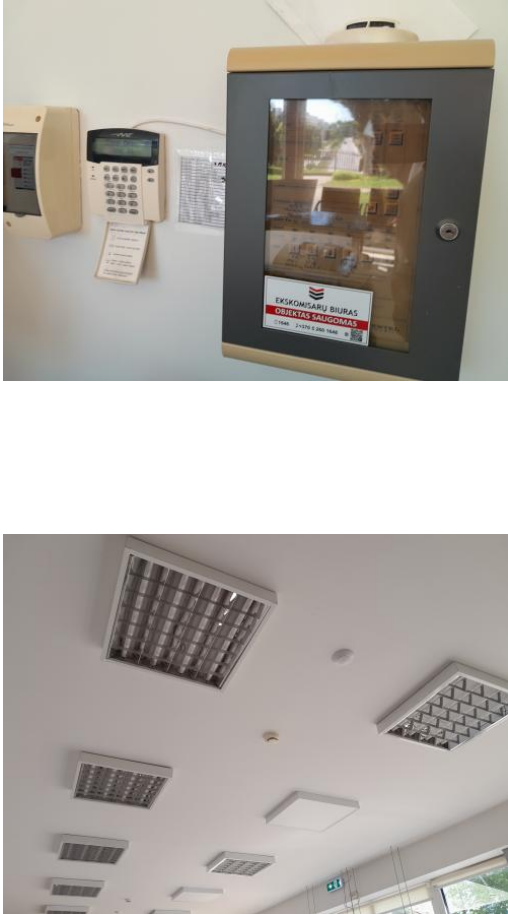
<p>The first photograph shows a fire alarm control panel mounted on a wall. The panel is black with a glass cover and contains various electronic components. A label on the panel reads 'EKSKONKRETO BIURAS' and 'OBJEKTO SAUGIKAS'. To the left of the panel, there is a white handset and a keypad. The second photograph shows a ceiling-mounted fire alarm detector in a room with other ceiling lights and a window.</p>	<p>Apžiūros metu esminių trūkumų nepastebėta.</p>	<p>Maža</p>	<p>Vykdyti tolimesnius nuolatinis priežiūros darbus.</p>	<p>0.0</p>

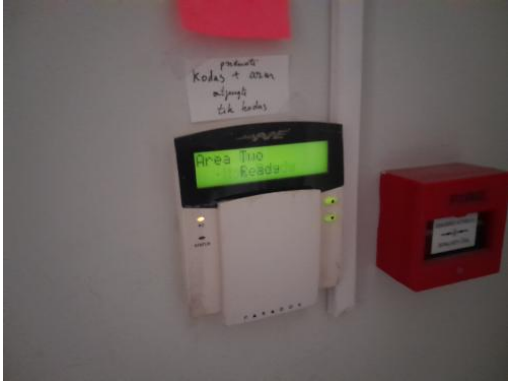
Apžiūros metu esminių trūkumų nepastebėta.	Maža	Vykdėti tolimesnius nuolatinis priežiūros darbus.	0.0

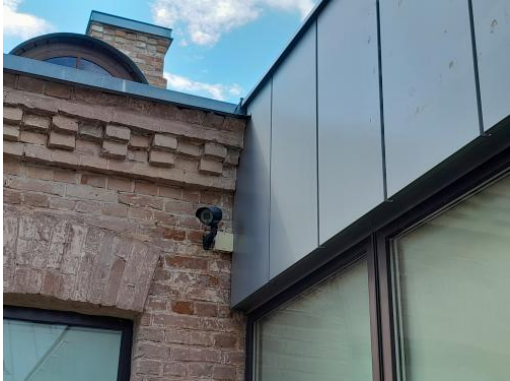
Apžiūros metu esminių trūkumų nepastebėta.	Maža	Vykdyti tolimesnius nuolatinis priežiūros darbus.	0.0
