BŪKLĖS VERTINIMO ATASKAITA IR KALENDORINIS PRIEŽIŪROS PLANAS

Pastatų komplekso (šiaurinis) pastatas
u.k. KVR 31196, Giedraičių g. 17, Vilnius

Ataskaitos Nr. 2021-FX-038

2021-11-30

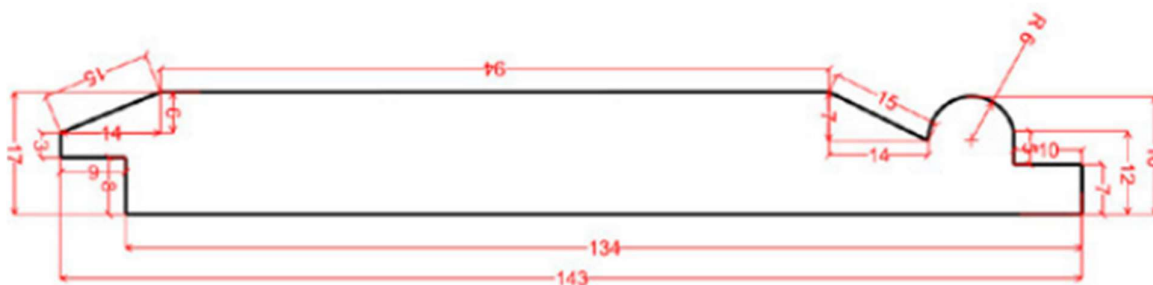
BR Nr. 1 Fasadų dailylentės profilio detalė

Pagrindinis pietinis fasadas apkaltas medinėmis profiliuotomis dažytais lentelėmis, langai turi medinius apvadus, antrame aukšte – su išlikusiais dekoratyviais polangiais. Dailylentės profilis su viena bangele (BR Nr. 1, daugiau žiūr. <http://www.vilniausmuziejai.lt/MMAM/katalogas.pdf>) yra pats būdingiausias XX a. pirmos pusės Vilniaus mediniams pastatams. Šiaurinio fasado pirmas ir antras aukštai apkalti to paties profilio lentelėmis, pastoginė dalis horizontaliai apkalta paprastomis lentomis.
